# Asbest Inventarisatie Rapport

**Betreffende De stal en de kapschuur  
aan de Buurtsteeg 3A te Blankenham**

**Projectnummer** : QI24-AI006  
**Datum onderzoek** : 10 januari 2024 **Datum rapportage** : 15 januari 2024  
**Tech. verantwoordelijke** : Jasper van Dijk **Intern geautoriseerd** : 15 januari 2024  
**SCA-code** : 04E-151021-140778  
**Rapport geldig tot** : 15 januari 2027 **versie** : 1.0

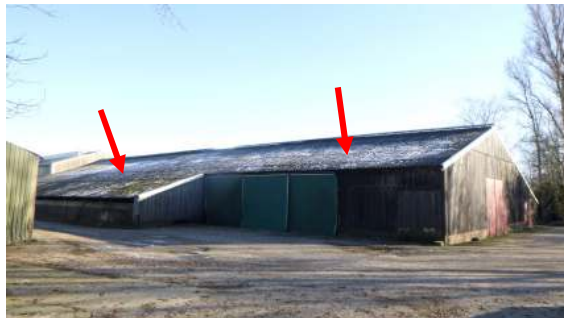
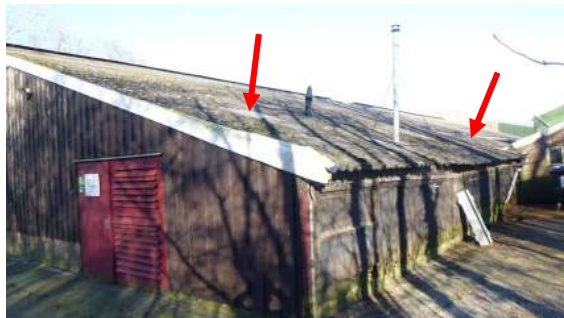
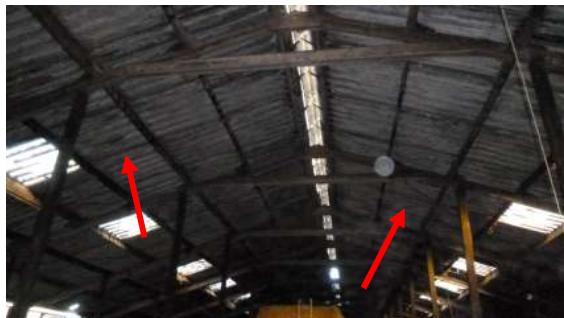
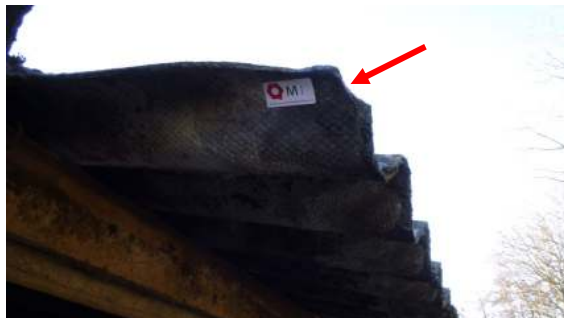
| Bronnummer | | B1 | Monsternummer | | M1 |
|---|---|---|---|---|---|
| Toepassing | : | Golfplaat incl. toebehoren | | | |
| Type asbest | : | Chrysotiel | | | |
| Percentage | : | 10 - 15 % | | | |
| Conditie | : | Licht beschadigd, niet verweerd | | | |
| Locatie | : | Dak van de stal | Bereikbaarheid | : | Goed bereikbaar |
| Hoeveelheid | : | ca. 1236 m <sup>2</sup> | | | |
| Risicoklasse | : | 2 | | | |

| Bronnummer | | B1 | Monsternummer | | M1 |
|---|---|---|---|---|---|
| Conclusie & aanbeveling | Het materiaal verkeerd nog in een redelijke staat, is licht beschadigd en bevat hechtgebonden asbest. Saneren op korte termijn is niet noodzakelijk, geadviseerd wordt om het materiaal voor sloop en/of renovatiewerkzaamheden te saneren. | | | | |

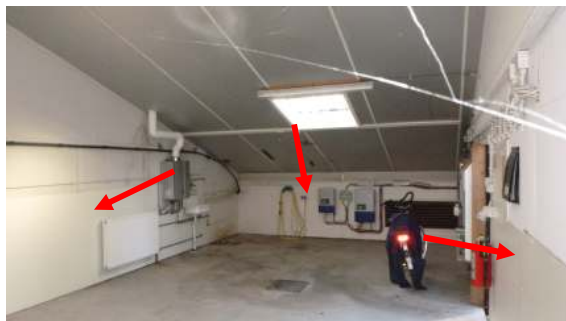
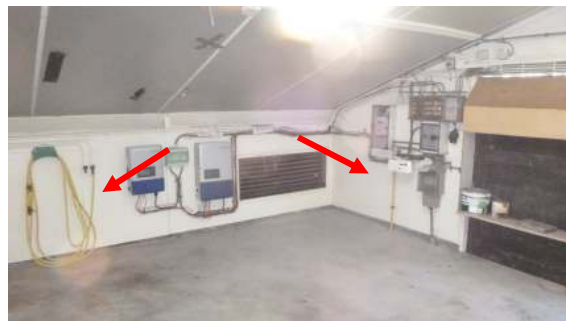
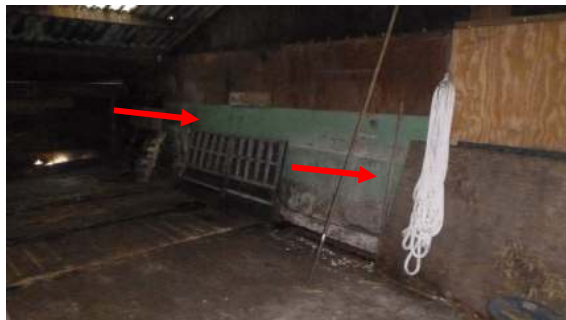
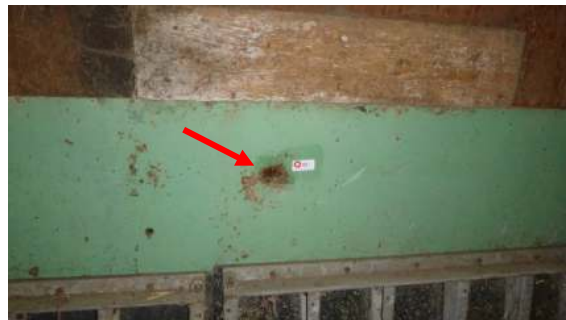
| Bronnummer | | B2 | | Monsternummer | | M2 | |
|---|--|---|---|---|---|---|---|
| Toepassing | | : | Wandbeplating | | | | |
| Type asbest | | : | Chrysotiel | | | | |
| Percentage | | : | 2 - 5 % | | | | |
| Conditie | | : | Niet beschadigd, niet verweerd | | | | |
| Locatie | | : | Stal en melklokaal | | Bereikbaarheid | : | Goed bereikbaar |
| Hoeveelheid | | : | ca. 28 m <sup>2</sup> | | | | |
| Risicoklasse | | : | 2 | | | | |

| Bronnummer | | B2 | | Monsternummer | | M2 | |
|---|--|---|---|---|---|---|---|
| Conclusie & aanbeveling | | Het materiaal verkeerd nog in een goede staat, is niet beschadigd en bevat hechtgebonden asbest. Saneren op korte termijn is niet noodzakelijk, geadviseerd wordt om het materiaal voor sloop en/of renovatiewerkzaamheden te saneren. | | | | | |

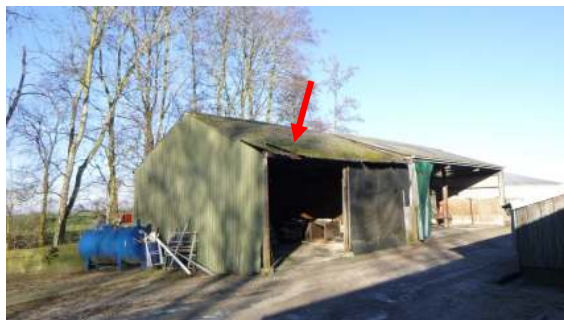
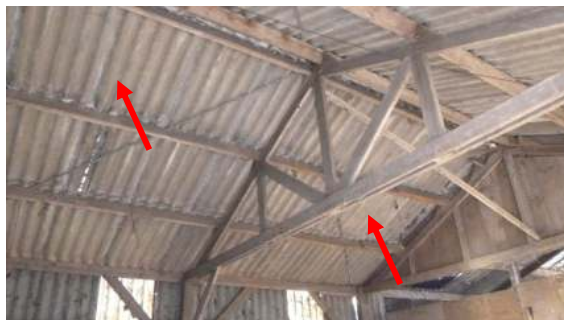
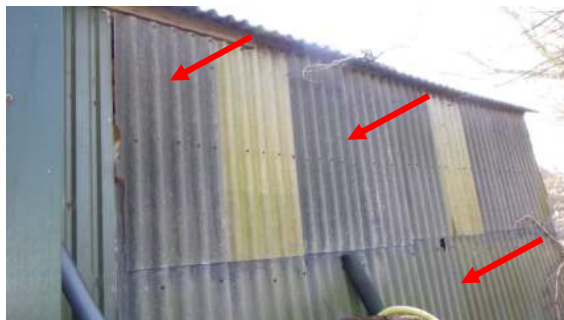
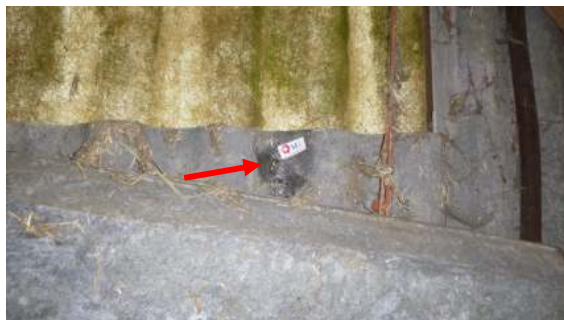
| Bronnummer | | B3 | Monsternummer | | M3 |
|---|---|---|---|---|---|
| Toepassing | : | Golfplaat incl. toebehoren | | | |
| Type asbest | : | Chrysotiel & Crocidoliet | | | |
| Percentage | : | 10 - 15 % en 2 - 5 % | | | |
| Conditie | : | Licht beschadigd, niet verweerd | | | |
| Locatie | : | Dak en gevel kapschuur | Bereikbaarheid | : | Goed bereikbaar |
| Hoeveelheid | : | ca. 118 m <sup>2</sup> | | | |
| Risicoklasse | : | 2A | | | |

| Bronnummer | | B3 | Monsternummer | | M3 |
|---|---|---|---|---|---|
| Conclusie & aanbeveling | Het materiaal verkeerd nog in een redelijke staat, is licht beschadigd en bevat hechtgebonden asbest. Saneren op korte termijn is niet noodzakelijk, geadviseerd wordt om het materiaal voor sloop en/of renovatiewerkzaamheden te saneren. | | | | |

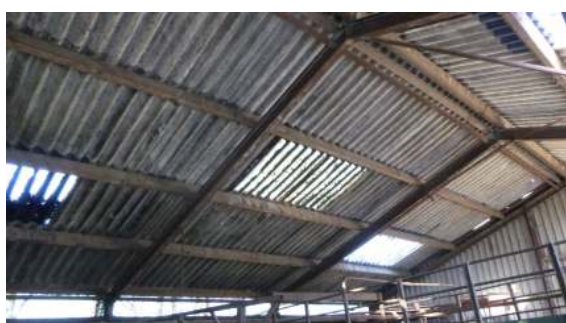
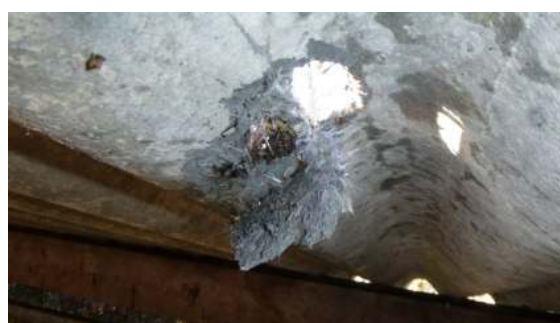
Asbestvrije golfplaten
