**BOOMTECHNISCHE  
BEOORDELING 3 BOMEN  
ACHTERSTRAAT  
WILLEMSTAD**

**BTL Bomendienst**

Datum : 15 november 2007  
Kenmerk : HH/fb/07.1435

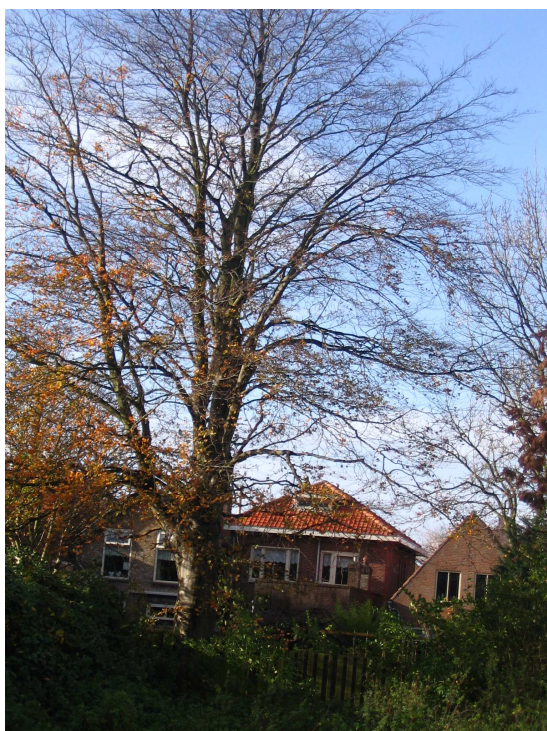
Het betreft een volwassen boom met een goede conditie. De boom staat nu vrijwel volledig in gras en grenst aan de brandgang. Onder de beuk groeit nog een esdoorn met een diameter van 35 cm, deze boom is eenzijdig ontwikkeld en onderstandig aan de beuk. De esdoorn is niet geïnspecteerd. Het is de moeite waard de beuk in te passen in de nieuwe situatie.

- Gezond
- Diameter borsthoogte 90 cm
- Hoogte 18 meter
- Kroondiameter gemiddeld 16 meter
- Leeftijd circa 70 jaar
- De normale omloop van circa 120 jaar is haalbaar
- Kwaliteit van de boom is goed.

- Asymmetrische kroon, aan de kant van de brandgang is de kroon kleiner
- De boom heeft laaghangende takken
- De boom heeft enkele dikke dode takken in de kroon
- De boom heeft kruisende takken in de kroon die met elkaar vergroeid zijn.

De volwassen beuk op het  
terrein (nr. 1)

Geadviseerd wordt de beuk te snoeien voordat er wordt gestart met de bouw. De snoei dient zorgvuldig plaats te vinden om te voorkomen dat door zonnebrand baststerfte ontstaat. Zonnebrand betekent oververhitting van de bast door plotselinge verhoogde blootstelling aan zonlicht. Tijdens snoei worden dode, kruisende takken weggenomen en laaghangende takken ingekort, de maximaal toegestane diameter van snoeiwonden bedraagt 5 cm. De habitus van de kroon dient gehandhaafd te blijven. Het verkleinen van de kroon is niet mogelijk vanwege het risico op zonnebrand bij het teveel snoeien aan de oost en zuidzijde van de boom.

- Bescherm de groeirimte van de boom tegen machines door de kroonprojectie af te zetten met niet verplaatsbare bouwhekken. Indien werken met machines binnen de kroonprojectie onvermijdelijk is, breng dan rijplaten aan om ernstige bodemverdichting te voorkomen

- Een beuk verdraagt geen grondophoging, afgraving of grondbewerking binnen de kroonprojectie, hiervan moet worden afgezien
- Geadviseerd wordt af te zien van graafwerkzaamheden ten behoeve van kabels en leidingen binnen 8 meter uit het hart van de boom

- Geadviseerd wordt binnen de kroonprojectie geen verharding aan te leggen, voor het ontgraven van het cunet worden teveel wortels beschadigd
- Het bouwplan voorziet in een parkeerkelder. Bronbemaling in het groeiseizoen is alleen toegestaan indien een compenserende watergift wordt gegeven. Bij bronneren buiten het groeiseizoen (april tot en met oktober) hoeft geen compenserende watergift te worden gegeven.

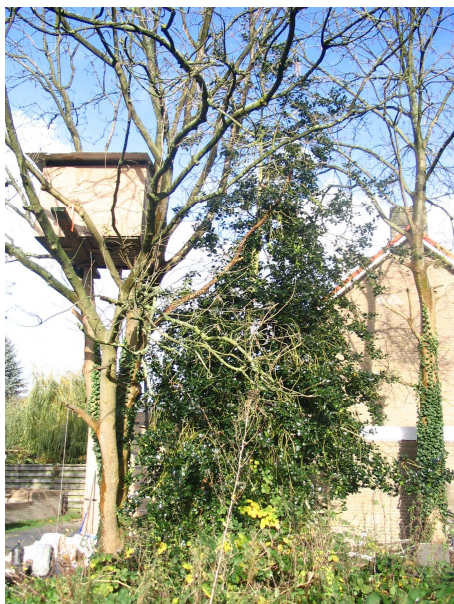
Het betreft één es en één veldesdoorn die uit opslag zijn ontstaan. De bomen zijn gezond en hebben een toekomstverwachting van meerdere decennia. Omdat de bomen geen begeleidingssnoei hebben gehad hebben niet alle bomen een doorgaande spil. De bomen hebben meerdere stammen. Vanwege de brede lage kroon die hierdoor is ontstaan zijn deze bomen minder makkelijk inpasbaar in de nieuwe situatie.

- Gezond
- Diameter stammen op borsthoogte gemiddeld circa 35 cm
- Hoogte 12 meter
- Kroondiameter gemiddeld 10 meter
- Leeftijd circa 25 jaar
- De normale omloop van circa 120 jaar is haalbaar
- Kwaliteit van de bomen is matig.

- Geen doorgaande spil
- De bomen zijn op 1 meter hoogte meerstammig.

Es nr. 2,  
(met boomhut)

Van de geïnspecteerde bomen is alleen de beuk kwalitatief goed en de moeite van het inpassen waard. Boom nr. 2 en 3 zijn kwalitatief matig, het is niet zinvol deze bomen in te passen. Mocht het mogelijk zijn de beuk in te passen dan zijn onderstaand de belangrijkste randvoorwaarden genoemd.
