## 1 Objectgegevens en redengevende omschrijving

Adres: Bredasedijk 4, Zevenbergschen hoek, gemeente Moerdijk

### De ontwikkeling van het complex met de schuur

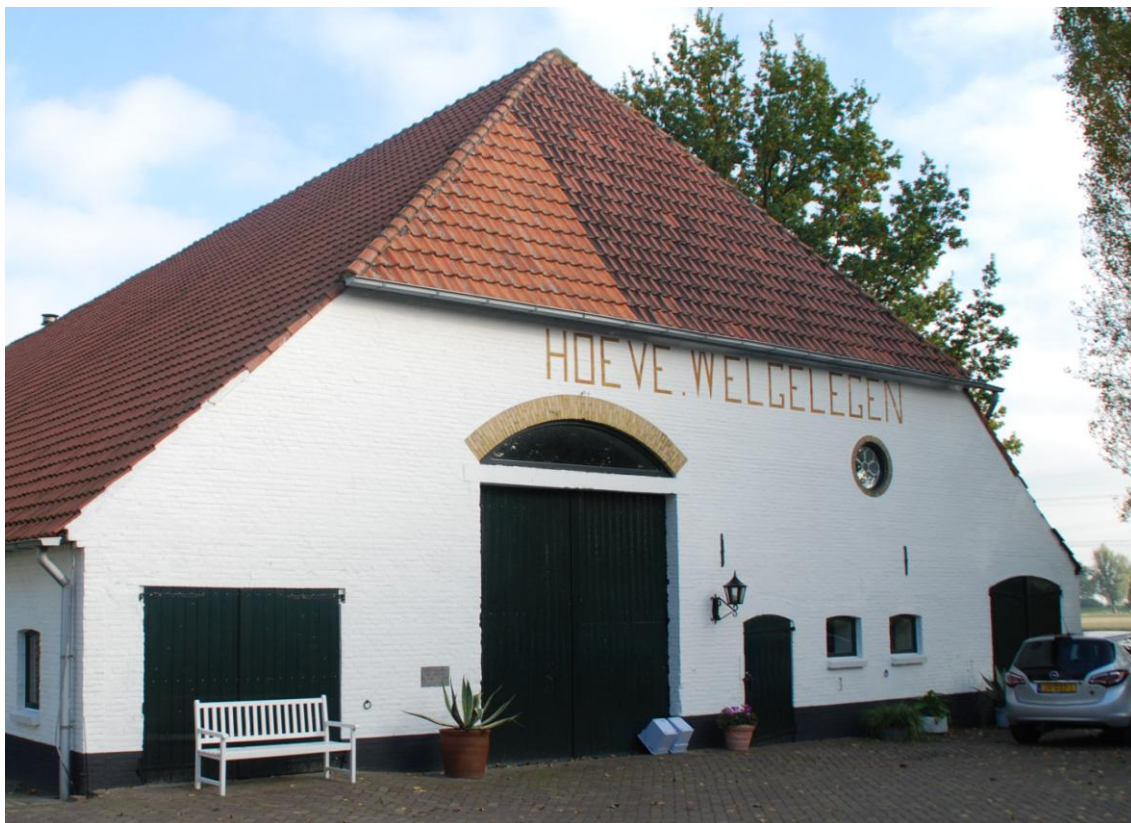
De gevel is in kruisverband gemetseld en heeft plat volle voegen. De kopgevel heeft op de begane grond zes gevelopeningen (afb. 9). Aan de linkerzijde dubbele garage deuren die daar laat in de 20ste eeuw zijn aangebracht. De gevelopening is afgesloten met een rollaag van een halve steen zwaar. Daarnaast is een grote dubbele deur waarvan de rechter deur deelbaar is. Deze gevelopening is afgesloten met een segmentboog van anderhalve steen zwaar en gemetseld met gele bakstenen. Tussen de deuren en de segmentboog bevindt zich een ongedeelde bovenlicht dat op een betonnen latei is geplaatst. Tussen de eerste twee deuren is een gevelsteen ingemetseld met opschrift: *'De eerste steen is gelegd door M.J. Maris-Hagens 12 mei 1924'*, het gereed komen van de schuur zal in dat jaar zijn geweest of kort daarna. Naast de grote deur nog een enkele staldeur en twee stalramen, deze drie gevelopeningen zijn afgesloten met segmentbogen met een afdekkende koppenlagen. De vensters hebben bakstenen raamdorpels. Aan de rechterzijde een dubbele deur die ook met een segmentboog is afgesloten en anderhalve steen zwaar is.

Op de gevel bevinden zich een paar ankers die de oorspronkelijke, houten, zoldervloer met de gevel verbonden. Aan de rechterzijde is het metselwerk hersteld, ten behoeve van de toen aangebouwde garage.

Afbeelding 9: De voorgevel.

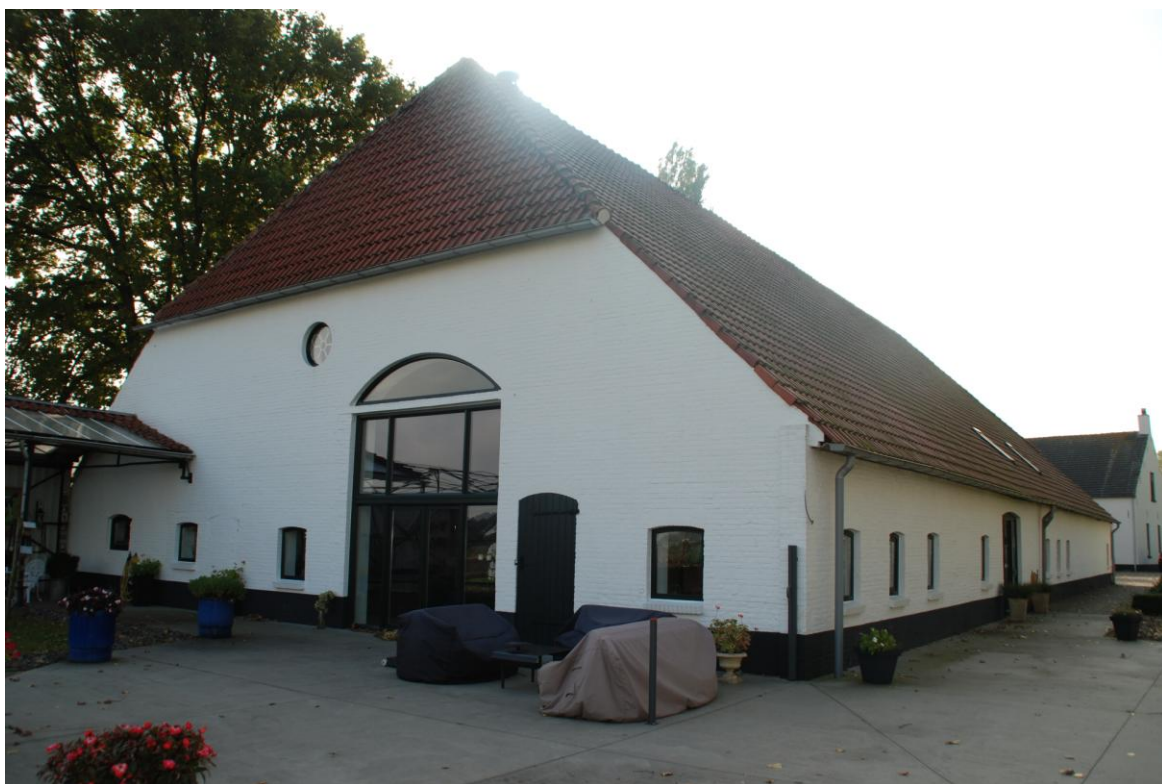
De in wildverband gemetselde gevel bevat een grote hoeveelheid aan gevelopeningen. Daar zaten er in de eerste opzet meer namelijk 11 stalramen en 5 staldeuren. Enkele zijn komen te vervallen, die gevelopeningen zijn met bakstenen dichtgemetseld. In het begin van de 21e eeuw is er een pui aangebracht voor de entree van één van de woningen. In resterende deel van deze zijgevel bevinden zich momenteel nog acht stalramen (afb. 10). Vanaf de linkerkant bevinden zich drie ramen op de oorspronkelijke plaats. Daarna een dichtgemetselde deur en weer een raam. Daarop volgend de moderne pui, waar twee vensters zaten. Naast de pui wederom een dichtgemetselde deur en twee ramen, in afwijking van de tekening uit 1942 zijn er hier twee in plaats van drie ramen. In het resterende deel van de gevel is nog slechts één raam aanwezig. Twee ramen zijn dichtgemetseld samen met drie deuren (afb. 11). De laatste deur is in de 20<sup>e</sup> eeuw verbreed en voorzien van een betonnen onderdorpel, later is deze opening weer versmald.

Afbeelding 10: De linker zijgevel.

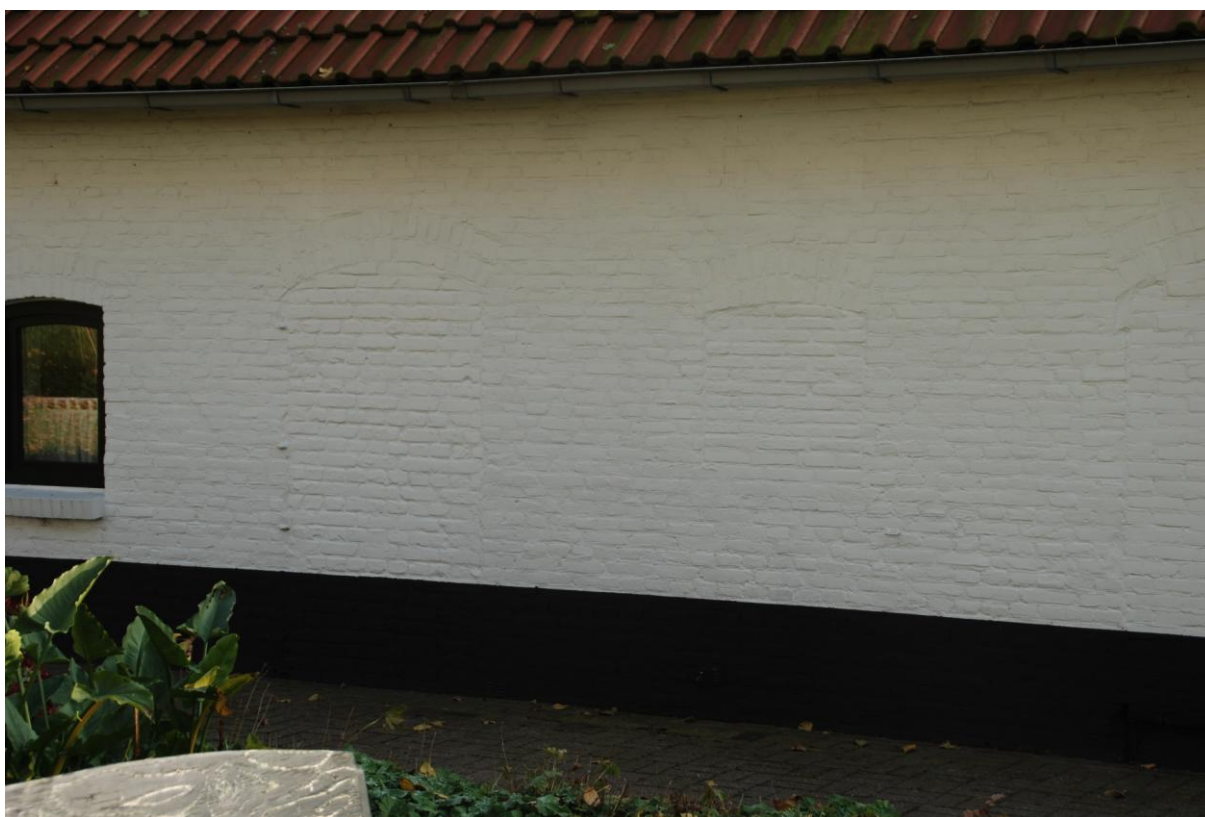
Afbeelding 11: Een detail van de zijgevel met een dichtgemetselde deur en een raam.

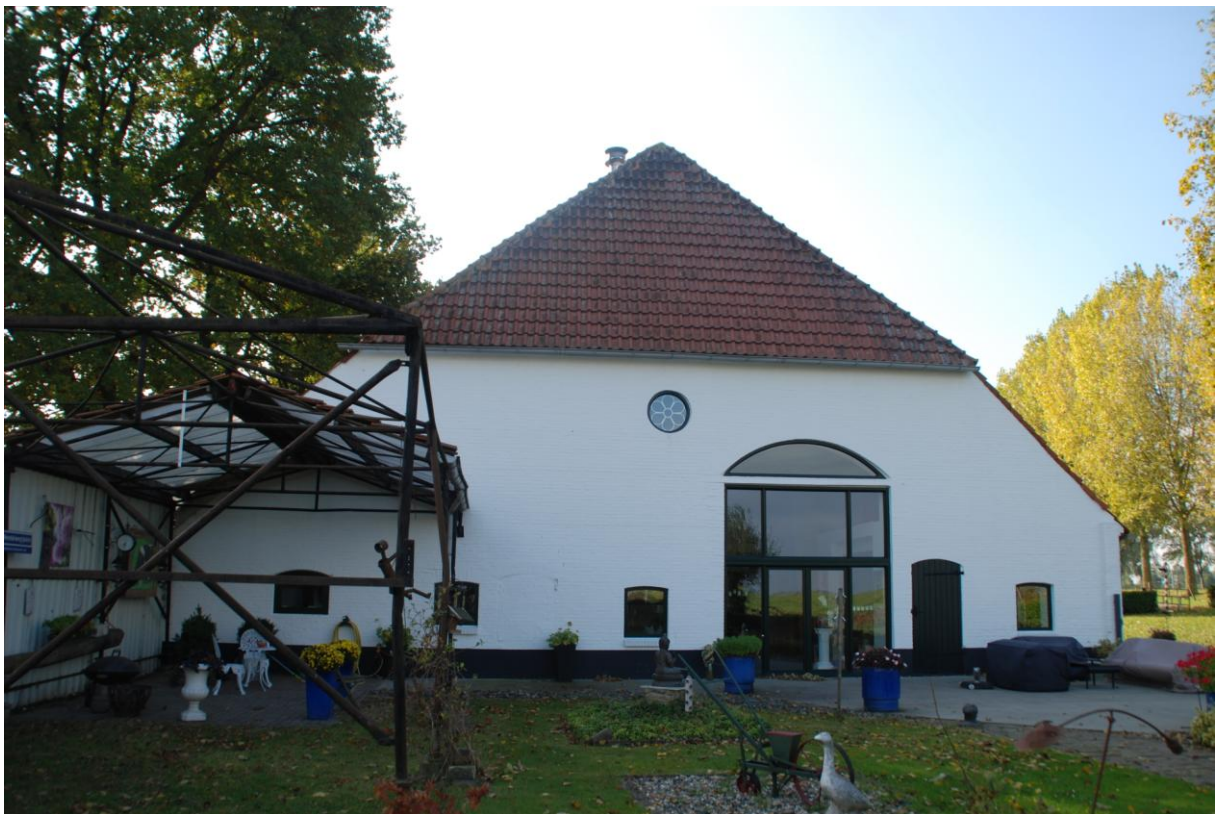
Deze in kruisverband gemetselde gevel heeft op de begane grond zes gevelopeningen waarvan drie stalramen aan de linkerzijde (afb. 12). Het meest linkse venster is breder en lager dan de overigen. Uiterst rechts heeft de gevel een vierde stal raam. Links van het vierde raam bevinden zich een enkele staldeur en een grote gevelopening, voor grote deuren, zoals in de voorgevel. De deuren zijn verwijderd en hebben plaats gemaakt voor een grote pui met glas. Ook zoals bij de voorgevel is hier een bovenlicht en een segmentboog van anderhalve steen zwaar. Het bovenlicht rust op een latei. De stalramen en de staldeur hebben segmentbogen die bestaan uit twee bogen van een kop zwaarte op elkaar. De ramen zijn aan de onderzijde voorzien van bakstenen raamdorpelstenen. Op het niveau van de zolder bevindt zich een rond venster zoals in de voorgevel, omrand met koppen. Uiterst rechts steekt de linker zijgevel iets door, beide gevels staan niet met elkaar in verband. Aan de rechterzijde steekt de linker zijgevel iets door, de achtergevel sluit hier koud op aan.

Afbeelding 12: De achtergevel.

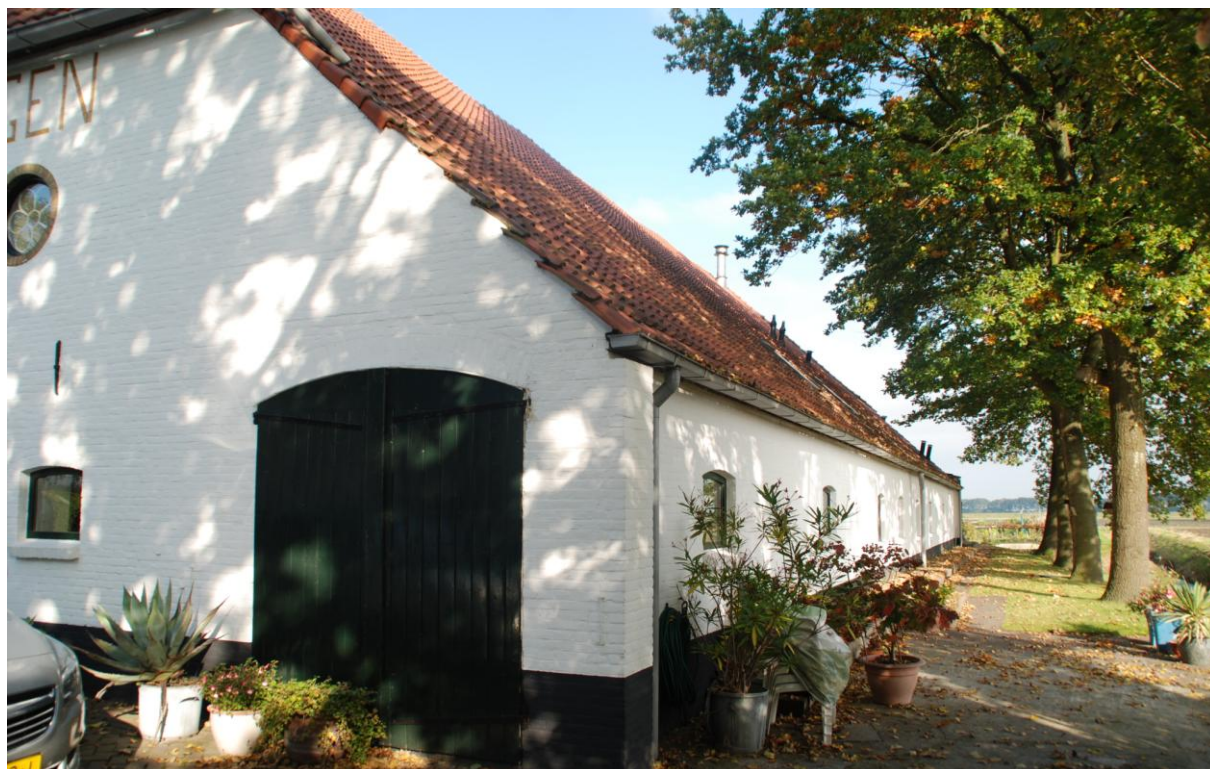
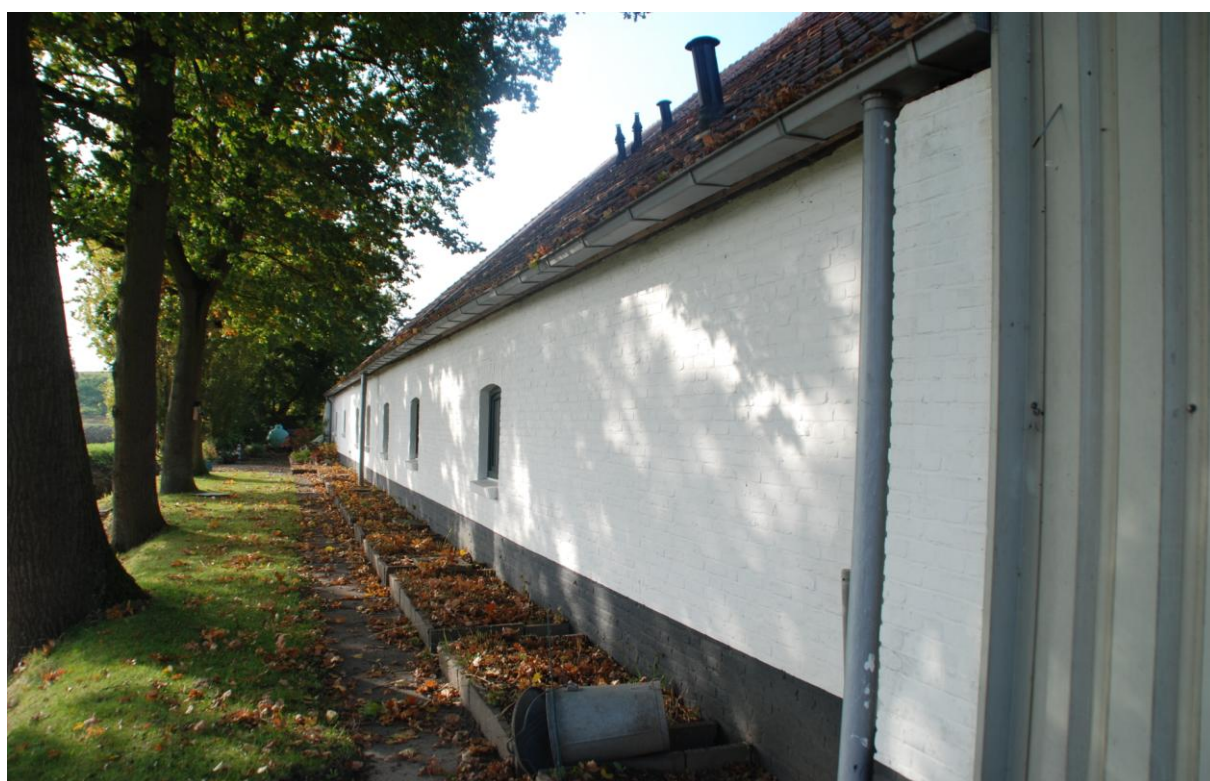
De rechter zijgevel sluit aan op de voorgevel maar staat daarmee niet in verband. Het metselwerk van de voorgevel steekt door ten opzichte van het gevelvlak van de zijgevel. Het eerste deel van de gevel is opgetrokken met machinaal geproduceerde stenen. Het overige, globaal vanaf het midden, met handgevormde en wellicht hergebruikte stenen. De gehele gevel is in wildverband gemetseld. De gevel heeft zeven gevelopeningen met stalramen en in het midden een dichtgemetselde deur (afb. 13 en 14). De eerste drie ramen bevinden zich

daar vanaf de bouwtijd terwijl de overige vier later in de gevel zijn aangebracht of zijn oudere vensters vergroot. Alle vensters hebben bakstenen raamdorpels en segmentbogen van twee lagen met koppen. Voor de boven- en onderzijden zijn met machinaal geproduceerde stenen toegepast.

Afbeelding 13 en 14: De zijgevel.

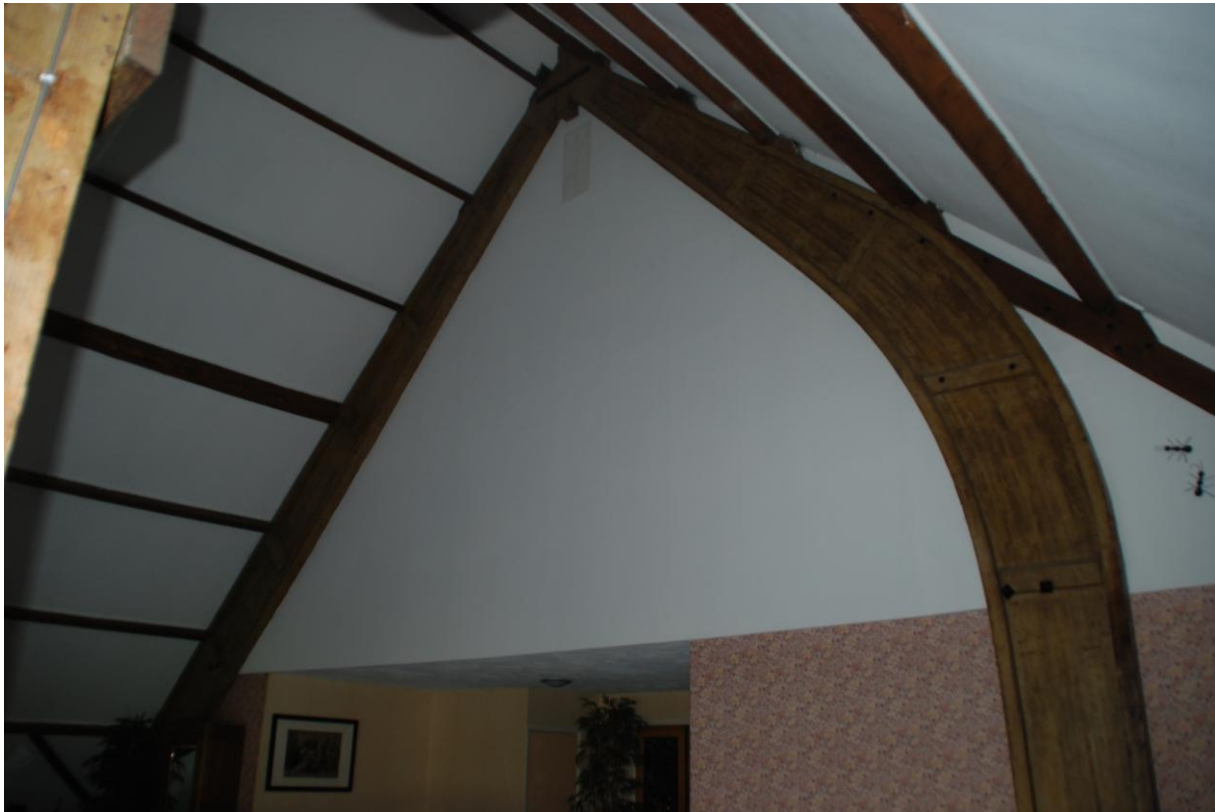
De schuur heeft een draagconstructie van zes gelamineerde naaldhouten spanten (afb. 15). De spanten hebben een asymmetrische opzet, aan de rechter zijde lopen de spantbenen evenwijdig aan het dakvlak en de gevel. Aan de linkerkzijde eindigen zij bij de overgang van de brede beuk aan de smallere zijbeuk. Om op die positie uit te komen hebben de spantbenen een curve gekregen.

Afbeelding 15: Een gelamineerd spant ter plaatste van de vide.

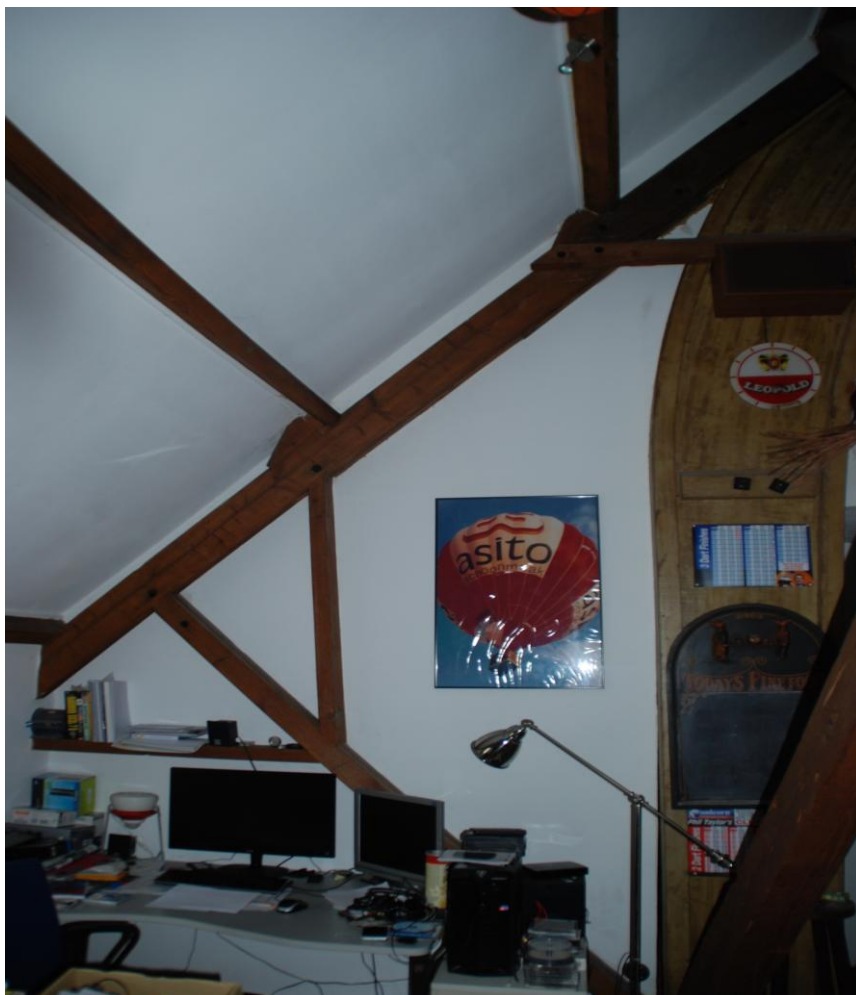
De gordingen van de kapconstructie zijn deels gelegd op de gelamineerde spanten. Aan de linkerzijde wordt de constructie gevormd door halve spanten (afb. 16) die verbonden zijn aan de gelamineerde spanten. Het zijn lange spantbenen met trekbalken met daarop schoren, op deze spantbenen zijn de gordingen gelegd.

Afbeelding 16: Het halve spant in de zijbeuk.

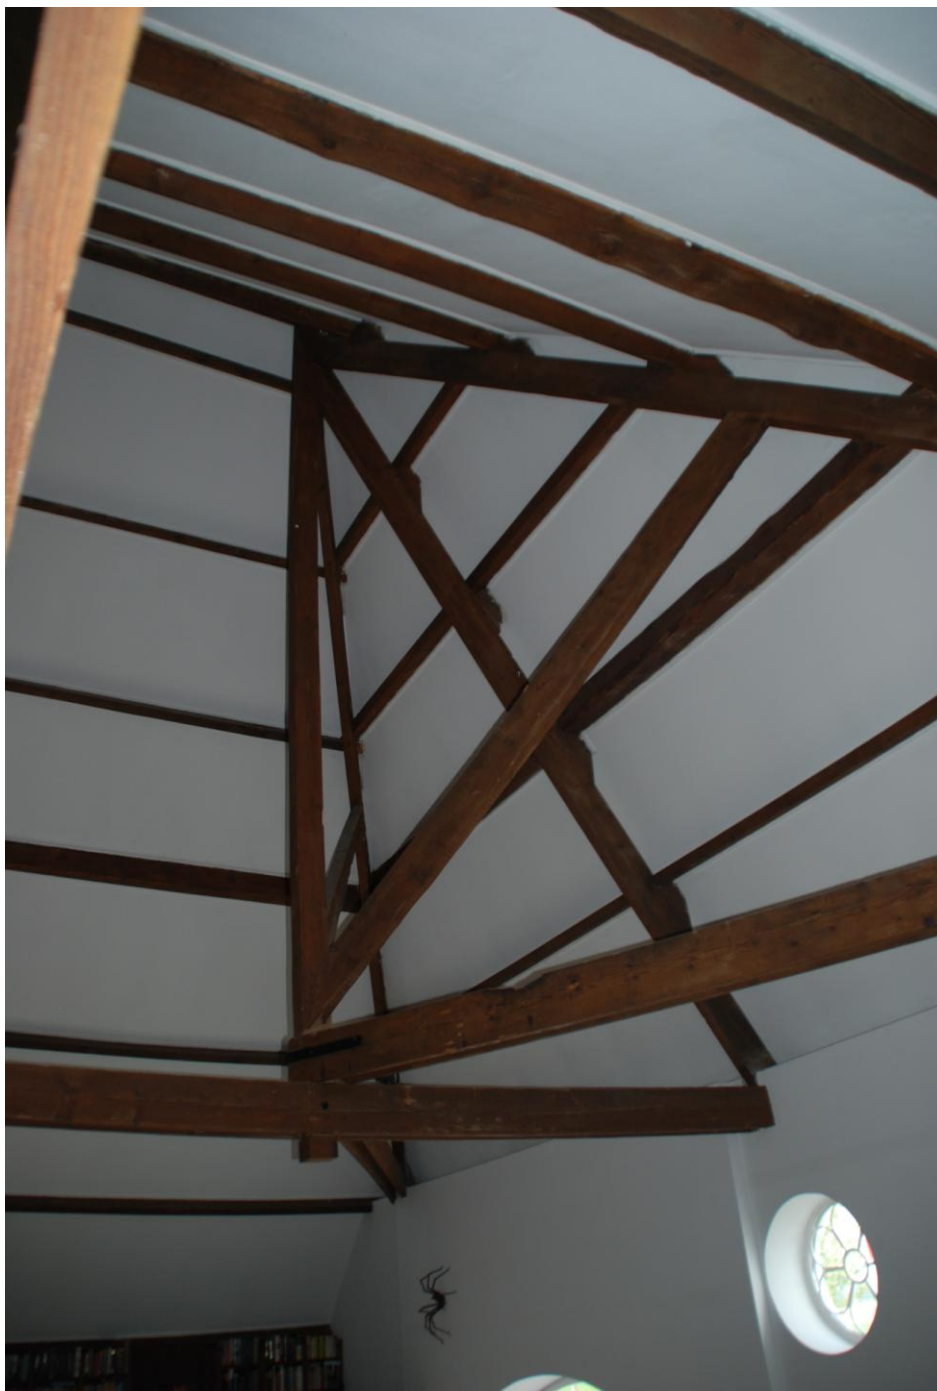
Aan de kopse zijden van de schuur is een constructie aanwezig met halve spanten ter plaatse van de hoekkepers (afb. 17). Onder de wolfseinden zijn een extra spantbenen aanwezig. Volgens de tekening uit de oorlogsjaren dateren ze van die tijd. Waarschijnlijk zijn de halve spanten aan de linkerzijde eveneens uit tijd die vanwege de grote gelijkenis. Op de gordingen liggen of lagen de daksporen die in de huidige situatie niet meer aanwezig of zichtbaar zijn.

Afbeelding 17: De kapconstructie aan de achterzijde.

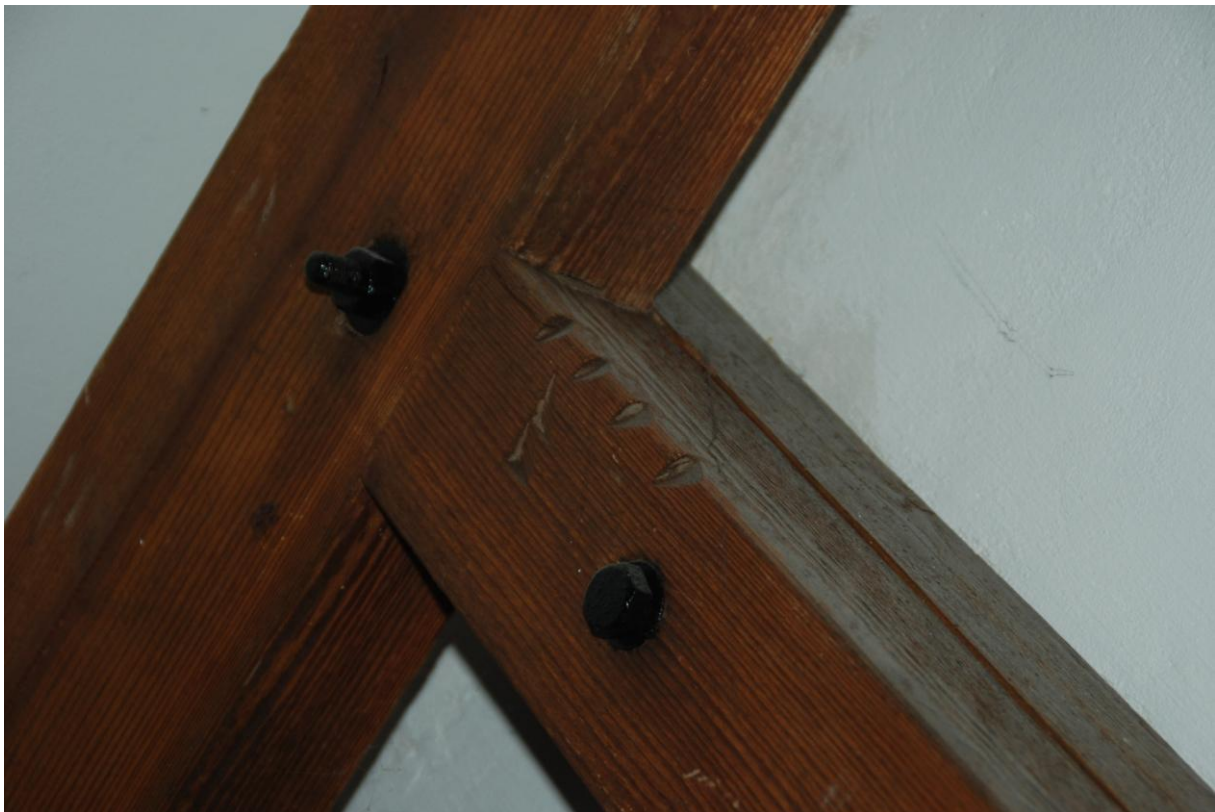
Op de gelamineerde spanten zijn geen merken aangetroffen mede door de grote hoogte. Wel zijn op de halve spanten aan de linkerzijde een aantal merken aangetroffen die aangebracht zijn met een steekbeitel. Op een aantal delen van die constructie zijn een gestoken IIII (vier) (afb. 18) en IIII (vijf) aanwezig. Deze merken staan op de juiste volgorde zodat het eerste spant genummerd is met één, gevolgd door twee tot en met zes. Dergelijke telmerken werden aangebracht als de constructie elders was vervaardigd en op de bouwplaats de spantonderdelen weer in elkaar moesten worden gezet. Uit de grote lading balken moesten de onderdelen bij elkaar gezocht worden, door middel van merken was dat eenvoudig.

Afbeelding 18: Het gestoken telmerk IIII (vier).
