HISTORISCH BODEMONDERZOEK

NIEUWE MARKT (ONG.)

TE ECHT

| <b>Rapportnummer</b> | 2221.001 |

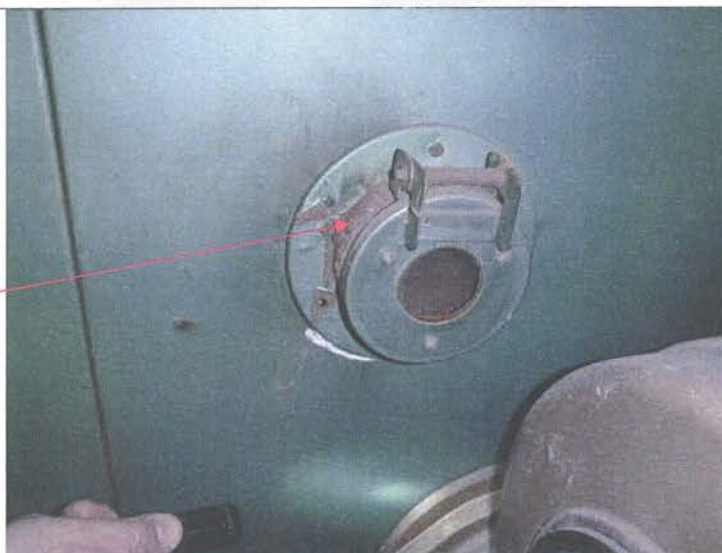
Foto 2

Aangenomen kan worden dat dit isolatiemateriaal ook in de luchtverhitter (I-1) is toegepast.

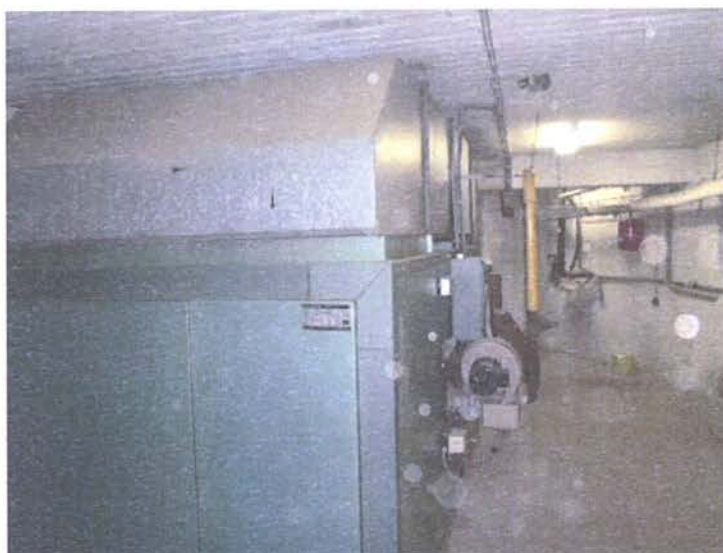
Foto 3

De luchtverhitter is van het merk Mark, type G275 H, bouwjaar 1970.  
 Voor de verwijdering van de asbesthoudende materialen in de luchtverhitter kan gebruik worden gemaakt van SMA-rt uitdraaien van bron B1-1 & B1-2.

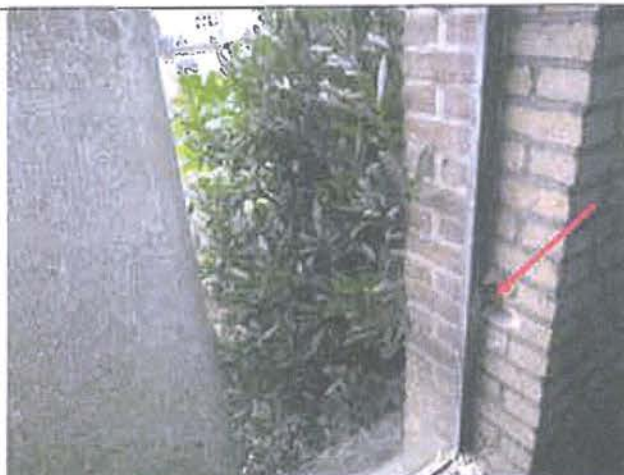
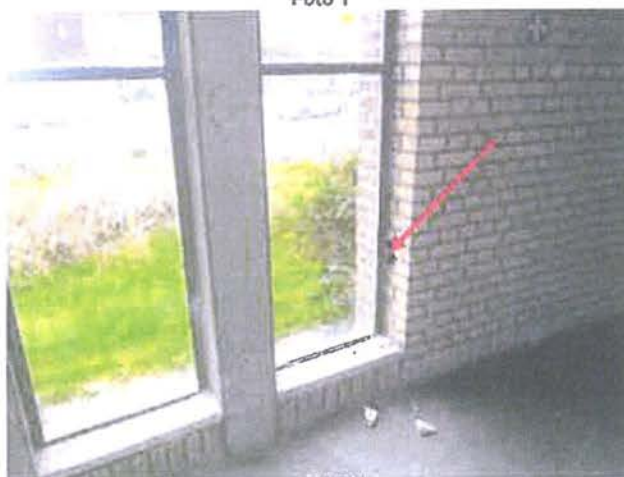
Middels SEM-analyse (analysecertificaat Fibrecount 2013.044868.1) is bevestigd dat de bitumen asbesthoudend is (chrysotiel) zijn.

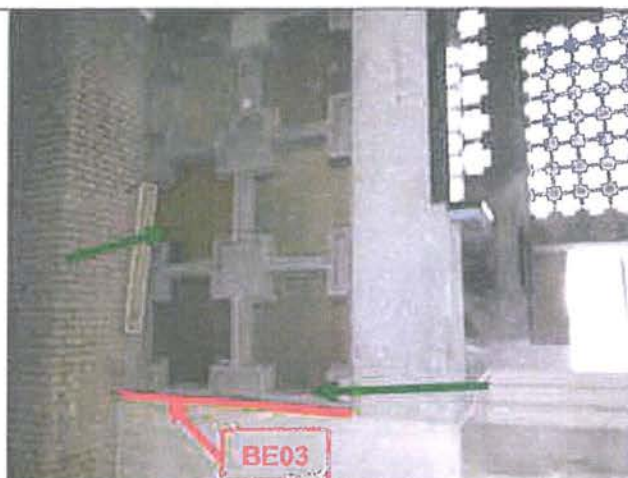
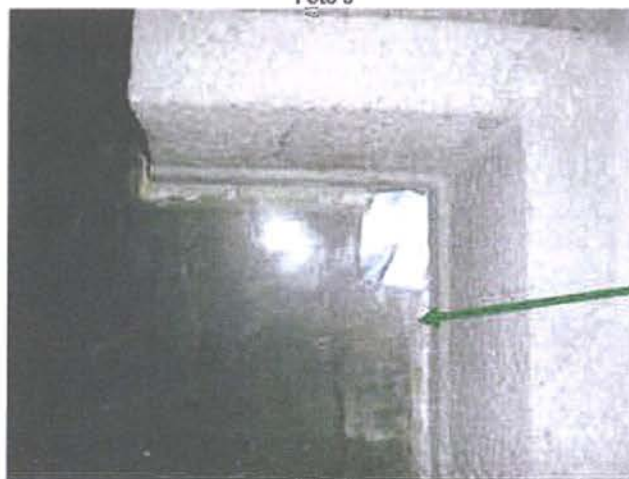
Voor de verwijdering van deze besmetting is een aparte SMA-rt in bijlage 6 opgenomen. Geadviseerd wordt een nader onderzoek conform de NEN2991 uit te laten voeren om vast te stellen of er sprake is een besmetting.

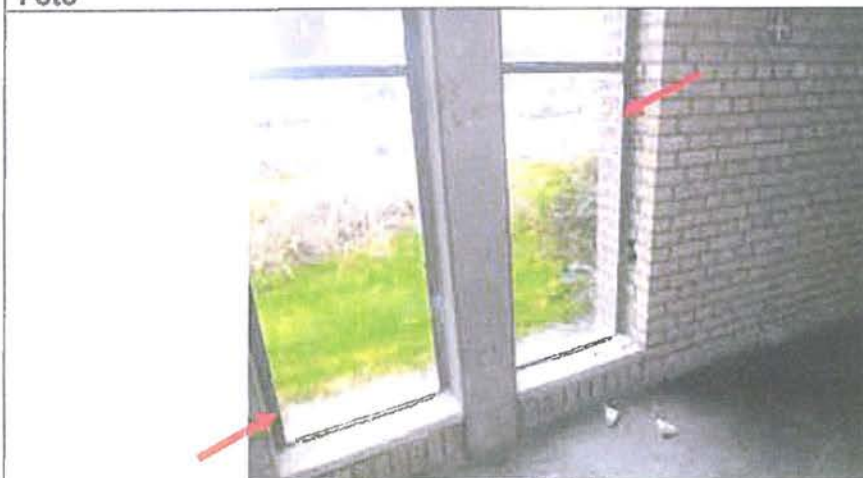
Foto 5

Middels SEM-analyse (analysecertificaat 2013.044868.1) is bevestigd dat de kit asbesthoudend is (chrysotiel).

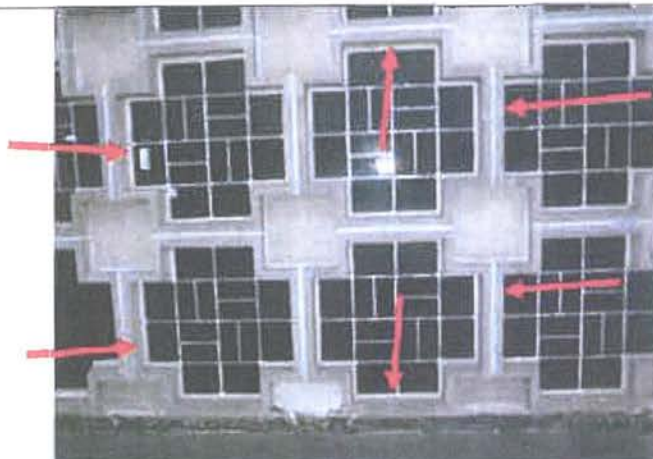
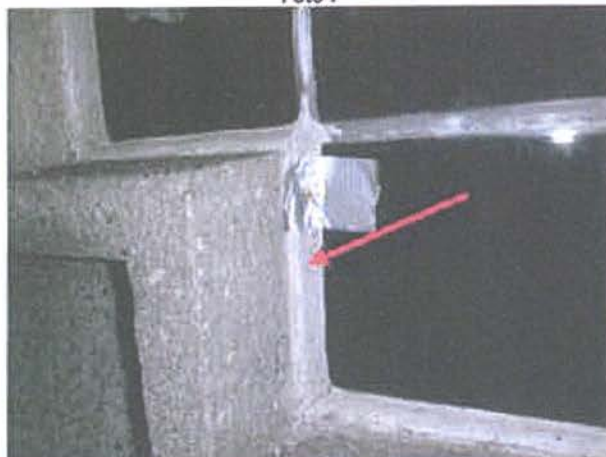
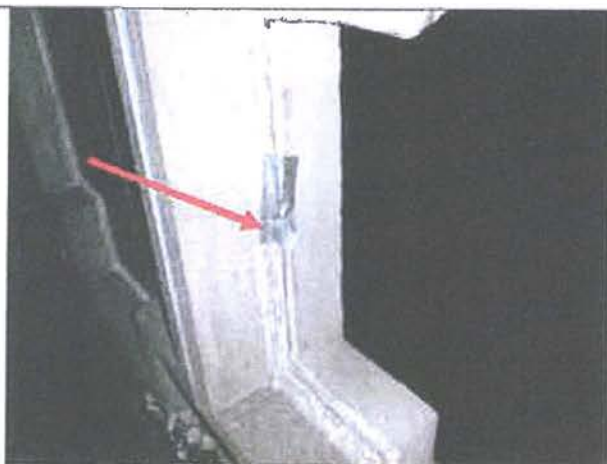
Middels SEM-analyse (analysecertificaat 2013.044868.1) wordt **niet** bevestigd dat de kit asbesthoudend is. Door contra SEM-analyse RPS (analysecertificaat 1312.0725\_01) wordt **wel** bevestigd dat de kit asbesthoudend is (chrysotiel 0,1-2%). Aangezien de monsters op verschillende locaties zijn genomen geeft dit aan dat de kit inhomogeen van kwaliteit is.

Foto 8 kit op raam

Foto 9 kit tussen raam en betonelement

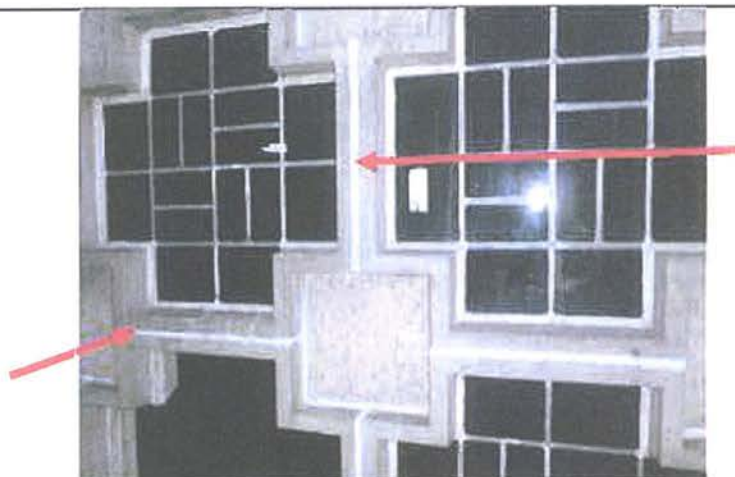
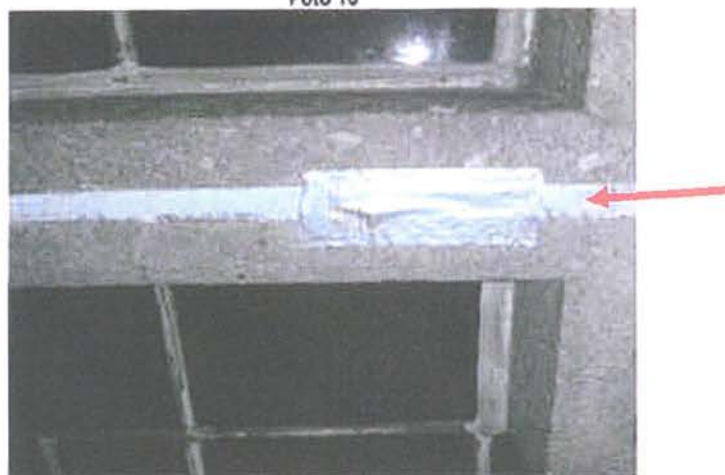
Middels SEM-analyse (analysecertificaat 2013.044868.1) is **niet** aangetoond dat de kit asbesthoudend is. Middels SEM-analyse (analysecertificaat 1312.0725\_01) is **wel** dat de kit asbesthoudend is (chrysotiel 0,1-2%). Aangezien de monsters op verschillende locaties zijn genomen geeft dit aan dat de kit inhomogeen van kwaliteit is.

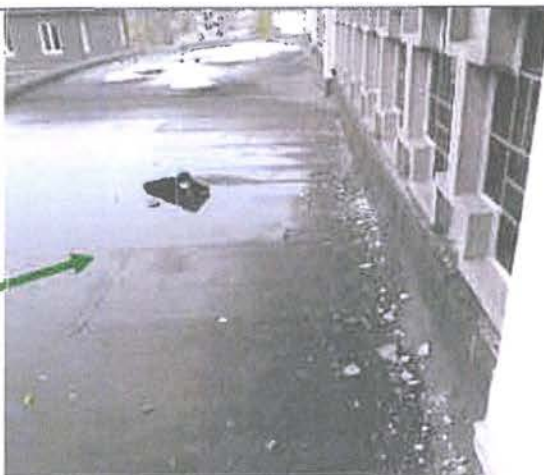
| Foto 13 | | | |

| Middels SEM-analyse (analysecertificaat 2013.044868.1) is bevestigd dat de bitumen asbestvrij is. Het betreft het oude dakleer (onder bovenste afwerking). | | | |

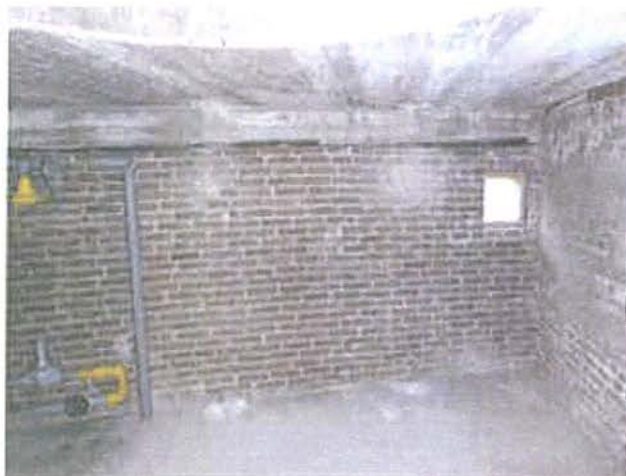
**foto 15 verwijderde ventilatie buizen berging 1° verdieping**

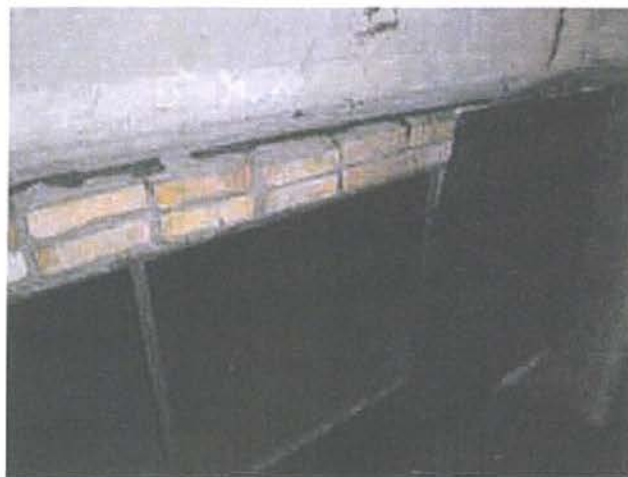
**foto 16 luchtbehandeling kelder**

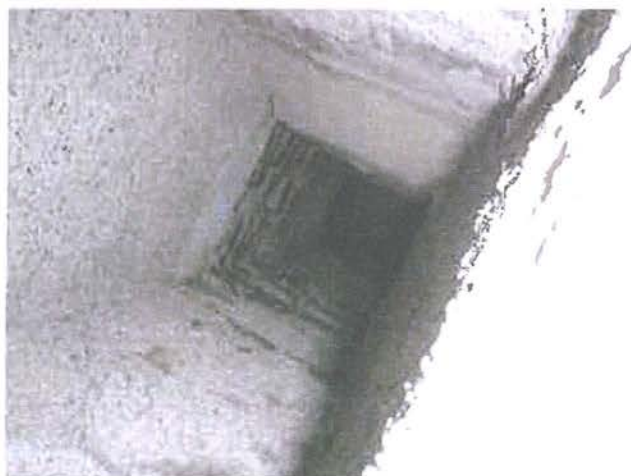
**foto 17** gemetseld rookgaskanaal kerk
