**Asbestinventarisatierapport  
Woning  
aan de Maasbrachterweg 39  
te Echt  
Projectnummer 17660**

Projectlocatie : Maasbrachterweg 39 te Echt

Projectnummer : 17660

Datum rapportage : 03 november 2017

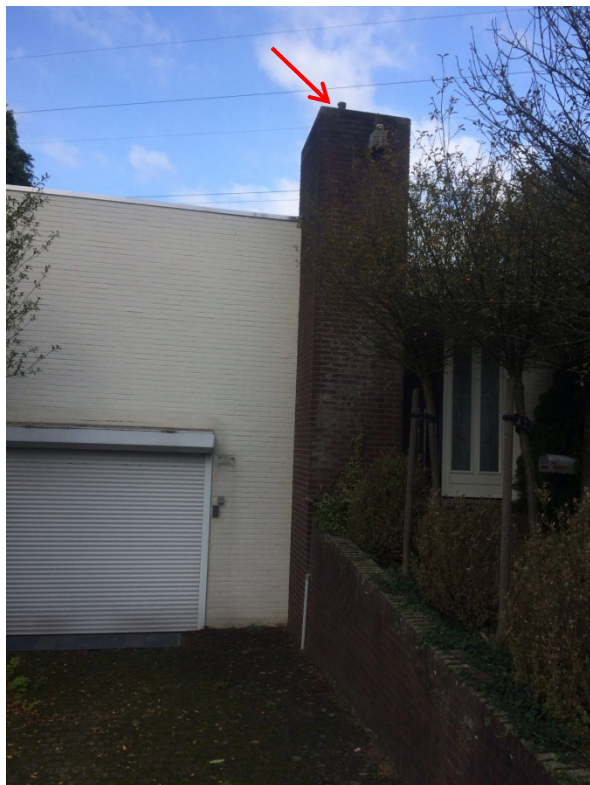
1. M.01 buismateriaal in schoorsteenkanaal

De asbestcementleiding dienst doende als rookgaskanaal is asbesthoudend. Het betreft een hechtgebonden toepassing die licht beschadigd en licht verweerd is. Er is geen direct blootstellingsrisico aanwezig, direct saneren is niet noodzakelijk.

Het saneren van de asbesthoudende toepassingen zoals in de bronbladen zijn aangegeven dient door een gecertificeerd asbestsaneringsbedrijf te worden uitgevoerd. Dit asbestsaneringsbedrijf dient te voldoen aan de eisen van het procescertificaat volgens de bijlage XIIIa, behorende bij artikel 4.27 van de arbeidsomstandighedenregeling.

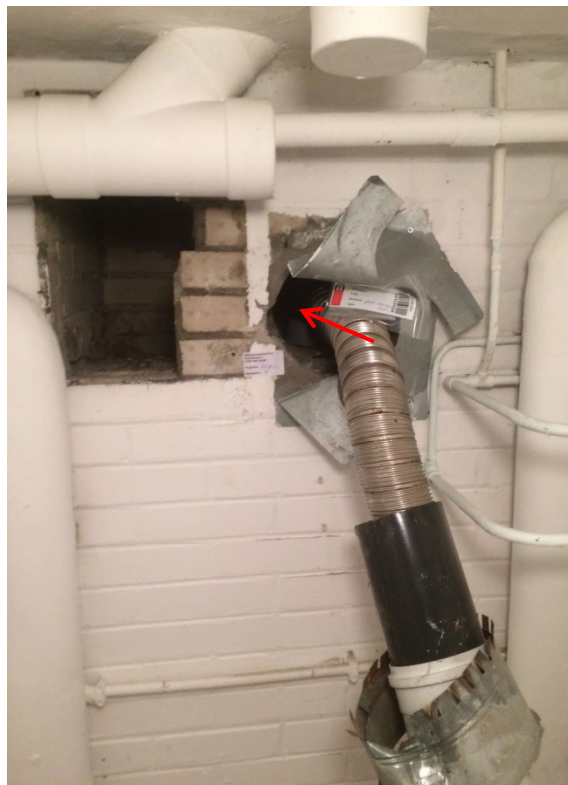
2. Als M.01 aanzicht kelder op asbestbuis in schoorsteenkanaal

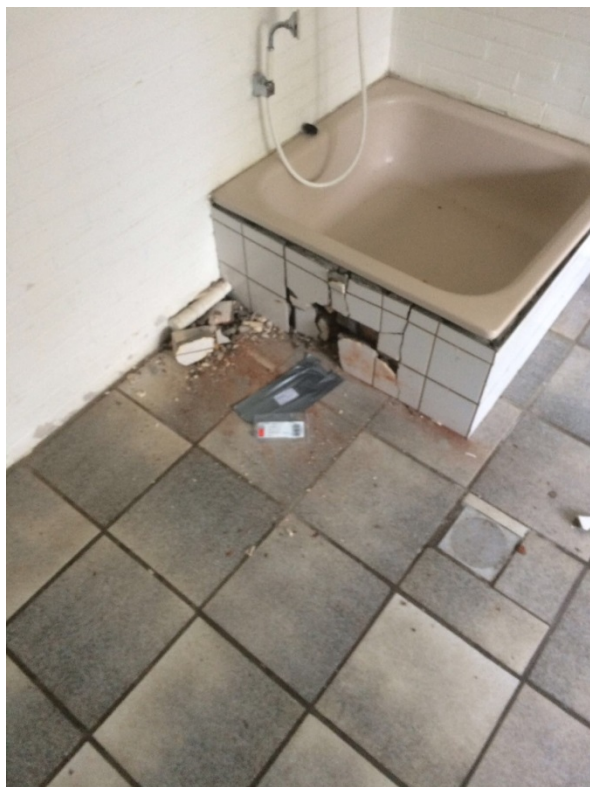
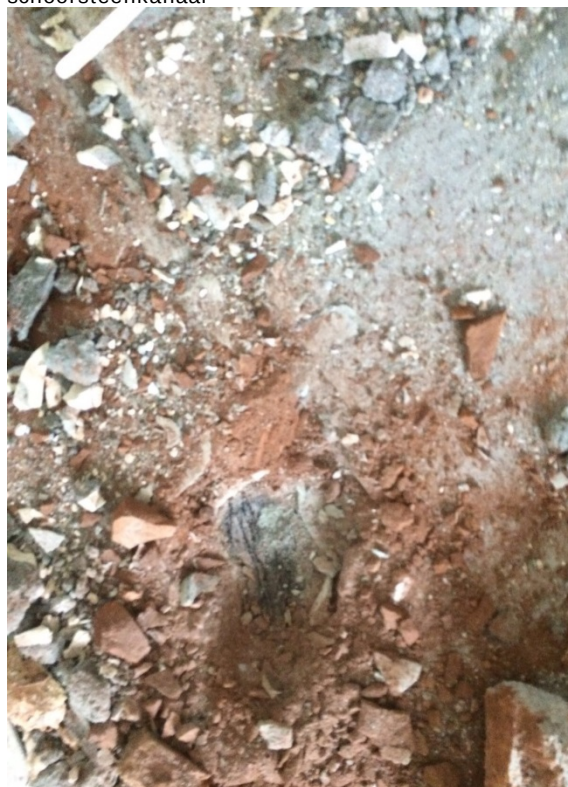
3. M.02 Teerlaag onder tegelvloer

4. M.02 Teerlaag onder tegelvloer

De teerlaag onder de tegelvloer in de kelder bevat asbest. Het betreft een hechtgebonden toepassing die licht beschadigd en niet verweerd is. Er is geen direct blootstellingsrisico aanwezig, direct saneren is niet noodzakelijk (zit onder een laag keramische tegels).

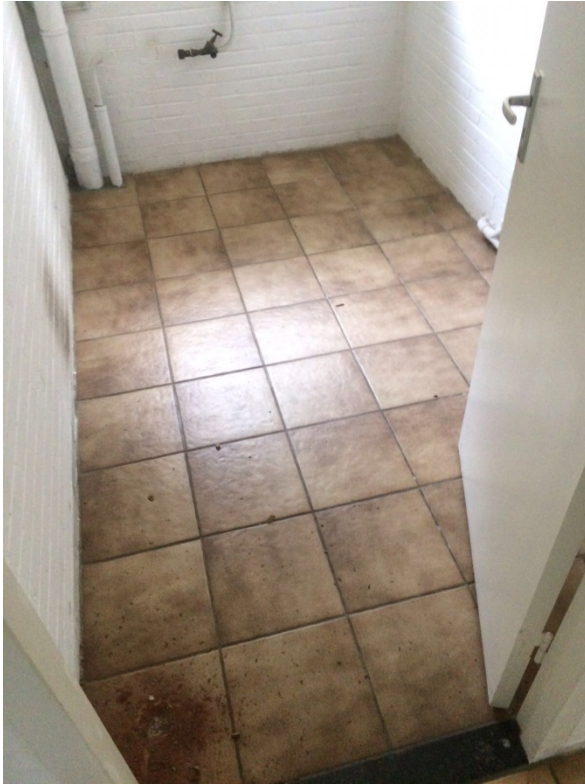
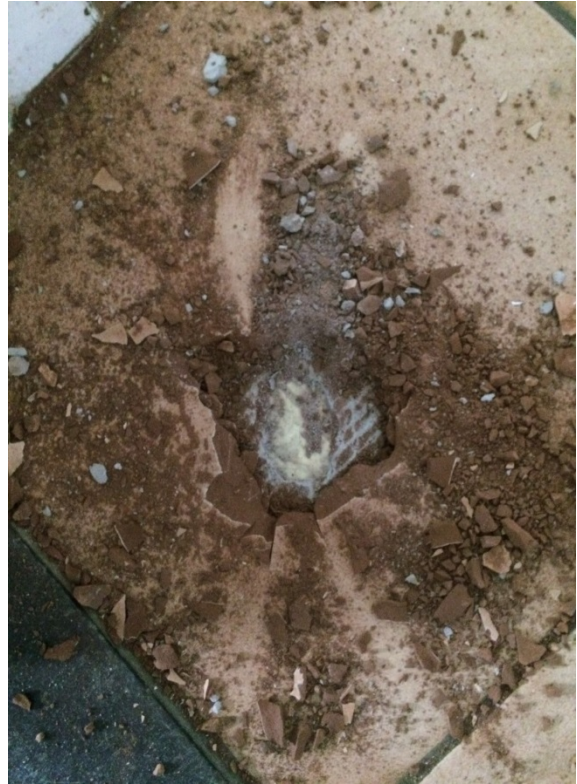
5. M.03 Vloerzeil onder tegelvloer

6. M.03 Vloerzeil onder tegelvloer

Het vloerzeil onder de tegelvloer van de kelder bevat asbest. Het betreft een niet hechtgebonden toepassing die licht beschadigd en niet verweerd is. Er is geen direct blootstellingsrisico aanwezig, direct saneren is niet noodzakelijk (zit onder een laag keramische tegels).

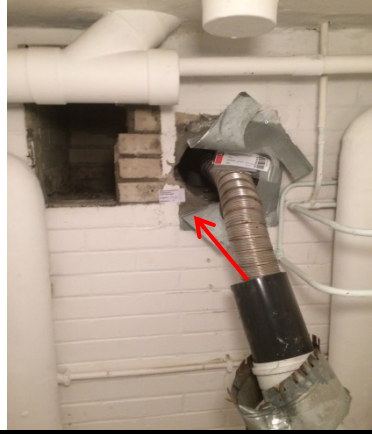
| Bronnummer | 01 | Indicatiefoto |

| Bronnummer | 01 | Indicatiefoto |
|---|---|---|
| Type materiaal | Asbestcement buisleiding | |
| Type asbest % | <b>Chrysotiel 10-15 % en crocidoliet 2-5 %</b> | |
| Conditie | licht beschadigd / licht verweerd | |
| Risicoklasse | 2, binnen sanering in containment | |
| Geen direct risico, saneren op korte termijn is niet nodig. | | |

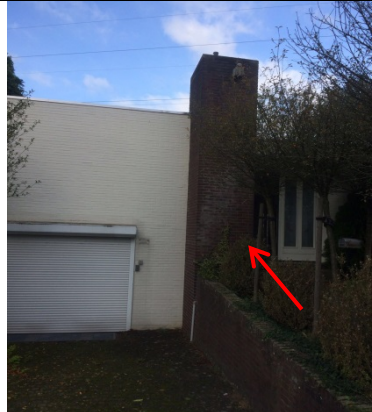
| Bronnummer | 01 | Indicatiefoto |

| Bronnummer | 01 | Indicatiefoto |
|---|---|---|
| Type materiaal | Asbestcement buisleiding | |
| Type asbest % | <b>Chrysotiel 10 -15 % en Crocidoliet 2 – 5 %</b> | |
| Conditie | licht beschadigd / licht verweerd | |
| Risicoklasse | 2, buitensanering | |
| Geen direct risico, saneren op korte termijn is niet nodig. | | |

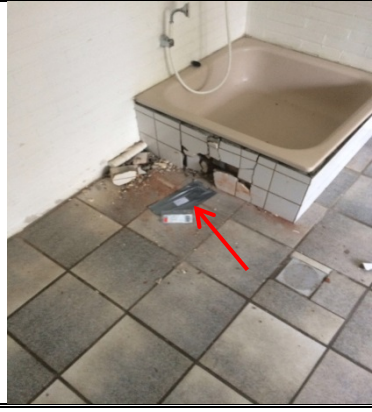
| Bronnummer | 02 | Indicatiefoto |

| Bronnummer | 02 | Indicatiefoto |
|---|---|---|
| Type materiaal | Teerlaag | |
| Type asbest % | <b>Chrysotiel 2-5 %</b> | |
| Conditie | licht beschadigd / niet verweerd | |
| Risicoklasse | 2, binnen sanering in containment | |
| Geen direct risico, saneren op korte termijn is niet nodig. | | |

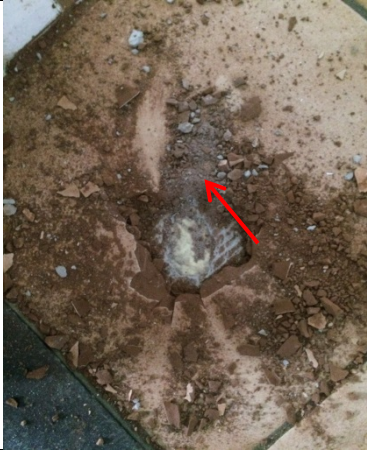
| Bronnummer | 03 | Indicatiefoto |

| Bronnummer | 03 | Indicatiefoto |
|---|---|---|
| Type materiaal | Vloerzeil | |
| Type asbest % | <b>Chrysotiel 30-60 %</b> | |
| Hecht gebonden | Niet hecht gebonden | |
| Conditie | licht beschadigd / niet verweerd | |
| Risicoklasse | 2, binnen sanering in containment | |
| Geen direct risico, saneren op korte termijn is niet nodig. | | |
