# Vooronderzoek NEN 5725 Maasbrachterweg 56 te Echt

## Maasbrachterweg 56 te Echt

Aeres Milieu Projectnummer : AM22181  
Status rapport : Definitief (versie 1)  
Datum : 30 juni 2022

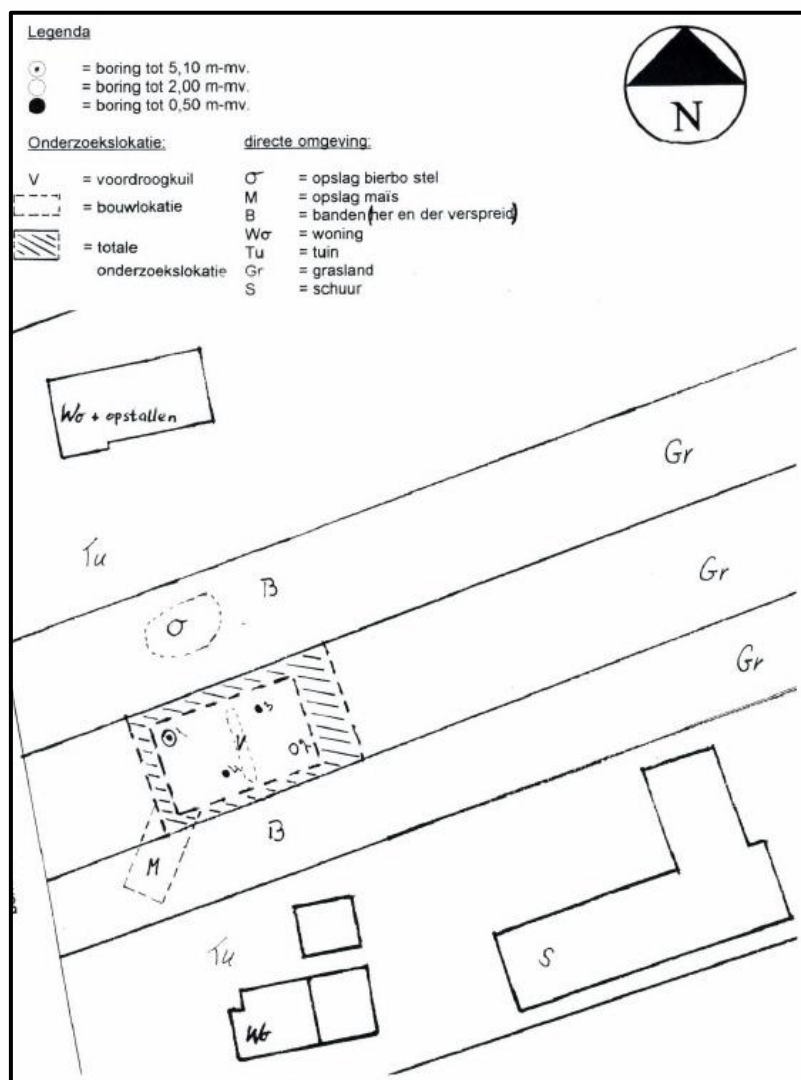
Afbeelding 3: boorpunten tekening Maasbrachterweg 54-58 (Bron tekening: DvL Milieu en Techniek)

| Kenmerk | Bijzonderheden |
|---|---|
| Verkennd onderzoek NVN 5740<br>Maasbrachterweg 54-58 Echt,<br>DvL Milieu & Techniek,<br>projectnummer B-98626, d.d. 27-04-1999 | Aanleiding voor het bodemonderzoek is de voorgenomen bouw van een woning, waarbij de bouwvergunningaanvraag op grond van de bouwverordening vergezeld gaat met de resultaten van een bodemonderzoek, uitgevoerd ter plaatse van de bouwka-vel.<br>In de bovengrond zijn geen verhogingen aangetoond. In de ondergrond is een zeer lichte verhoging met minerale oliën aangetroffen. Zie afbeelding 3 voor een boorpuntentekening. |

Er is geen reden om aanvullend of nader onderzoek uit te voeren. De milieuhygiënische conditie van de bodem zal geen belemmering vormen voor de realisatie van woningbouw op de onderzochte locatie.
