**Rapport**  
**Boom Effect Analyse**  
**Romboutsstraat - Made**

Kenmerk : 03P2002941  
Datum rapport : 22 januari 2021  
Opgesteld door : Guido Maas  
Gezien door : Marco Gerrits

Het onderzoek is uitgevoerd naar aanleiding van de beoogde bouw van 21 appartementen aan de Romboutsstraat in Made, gemeente Drimmelen. De ontwikkeling vindt plaats binnen de invloedssfeer van 52 bomen.

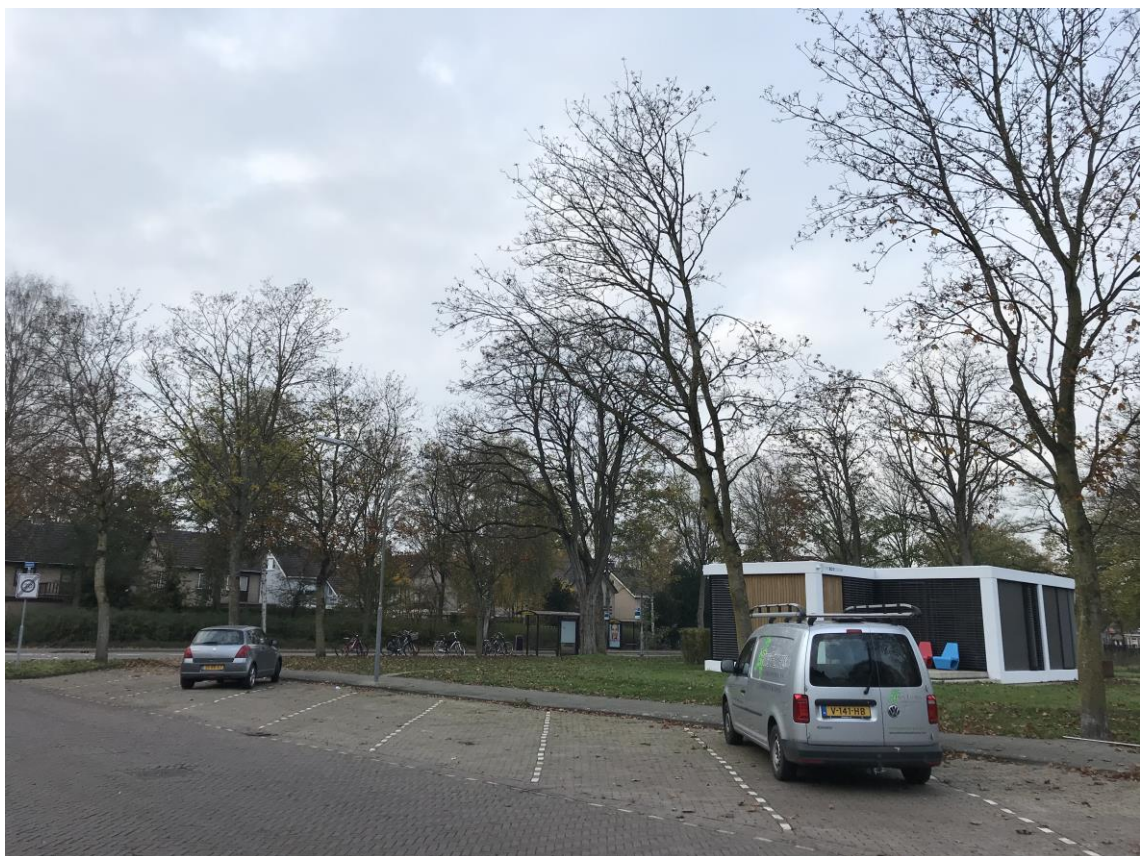
**Figuur 4** *Impressie huidige parkeersituatie aan de Romboutsstraat: de parkeervakken liggen schuin ten opzichte van de straat. In de nieuwe situatie komen de parkeervakken haaks op de rijbaan te liggen. De berm/gazon stukken die aan weerszijden van de parkeerplaatsen liggen worden daarbij ook recht getrokken. Ook komen aan de Romboutsstraat op plekken tussen bomen waar nu gazon is parkeervakken bij.*

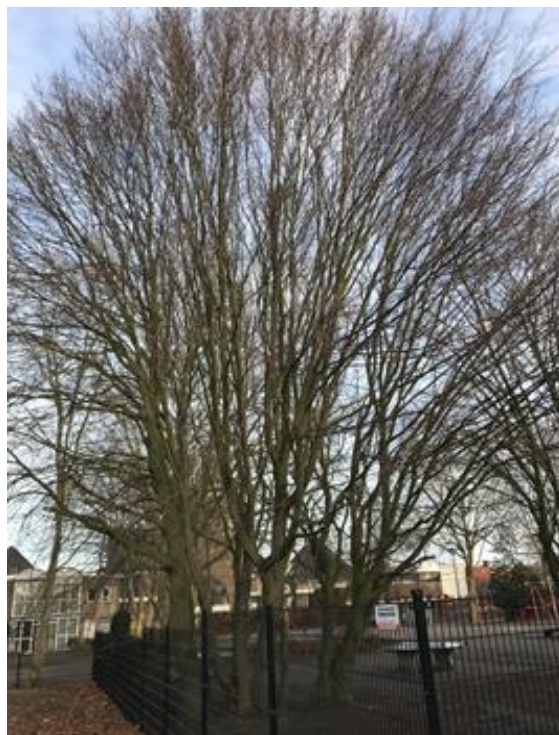
**Figuur 5** Het groepje haagbeuken dat als één boom is opgenomen.

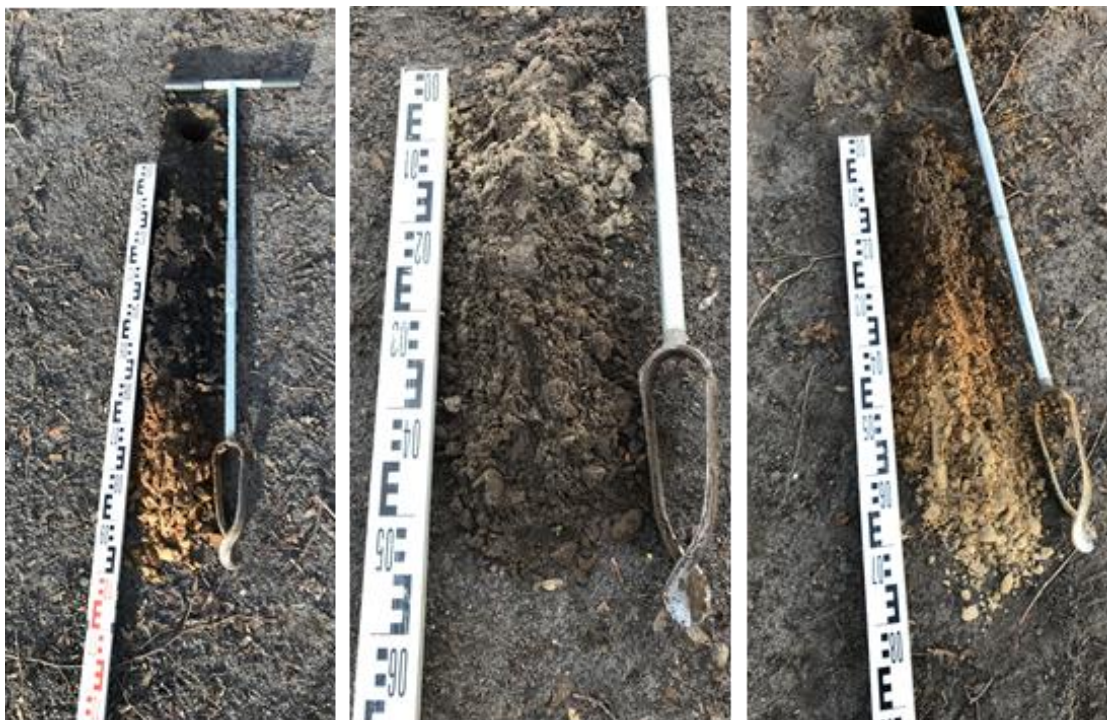
Bij 2 boringen is als afwijking in de eerste 15 cm humusarm straatzand is waargenomen. Bij deze boringen is op ca. 50 cm -mv een storende, ondoordringbare puinlaag aangetroffen. In geen enkele boring is grondwater aangetroffen.

**Figuur 7** 3 van de 4 uitgevoerde boringen in het projectgebied. De bovenste laag in de middelste boring betreft humusarm straatzand. Aannemelijk is dat in het projectgebied tot een diepte van ca. 40 à 50 cm minus maaiveld matig humeus zand aanwezig is, met hieronder humusarm, geel zand.

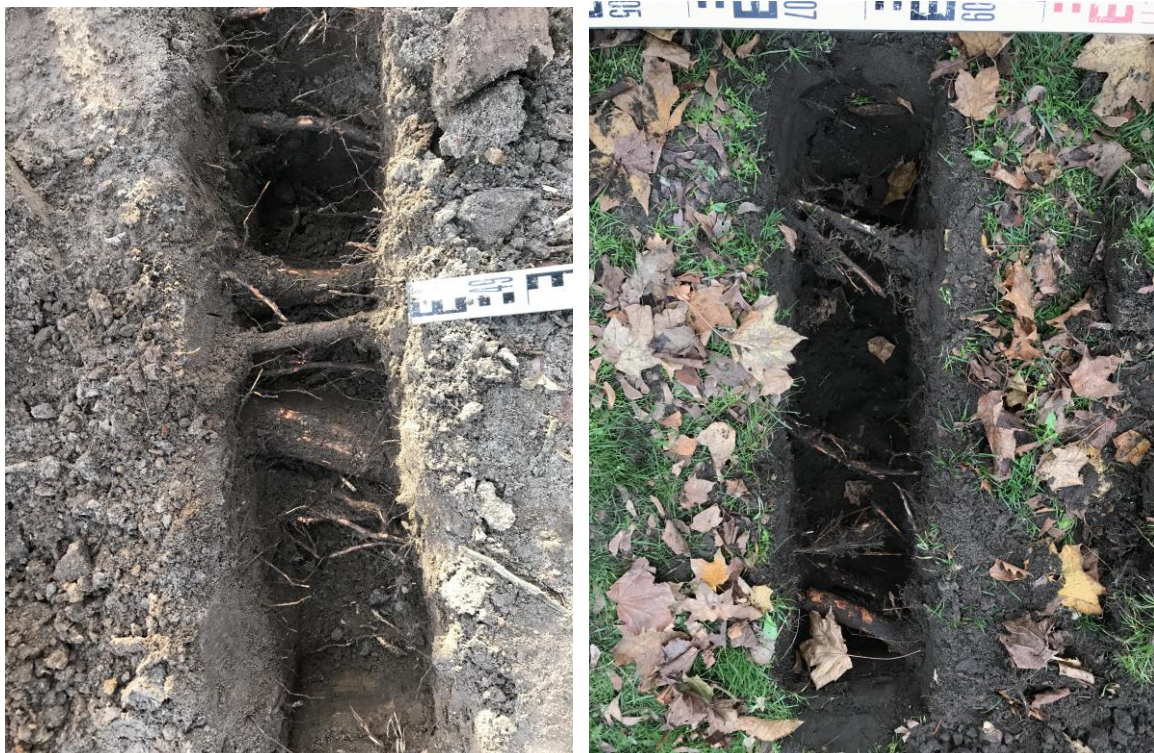
De profielsleuven in het projectgebied zijn gegraven 1) in het noorden van het projectgebied, waarmee beworteling in beeld is gebracht in relatie tot de nieuwbouw (Figuur 8); 2) ter hoogte van de te realiseren ontsluiting aan de Romboutsstraat (Figuur 8) en 3) ter hoogte van te realiseren parkeerplaatsen aan de Romboutsstraat (Figuur 9).

**Figuur 8** Linker foto: profielsleuf 1, in het noorden van het projectgebied, met intensieve beworteling met opnamewortels en wortels  $\varnothing > 4\text{cm}$  in de bovenste 20 cm -mv. Rechter foto: profielsleuf 2 ter hoogte van de graafgrens van de geplande ontsluiting naar de Romboutsstraat met vrij intensieve beworteling met wortels  $\varnothing < 4\text{ cm}$  en fijnere opnamewortels.

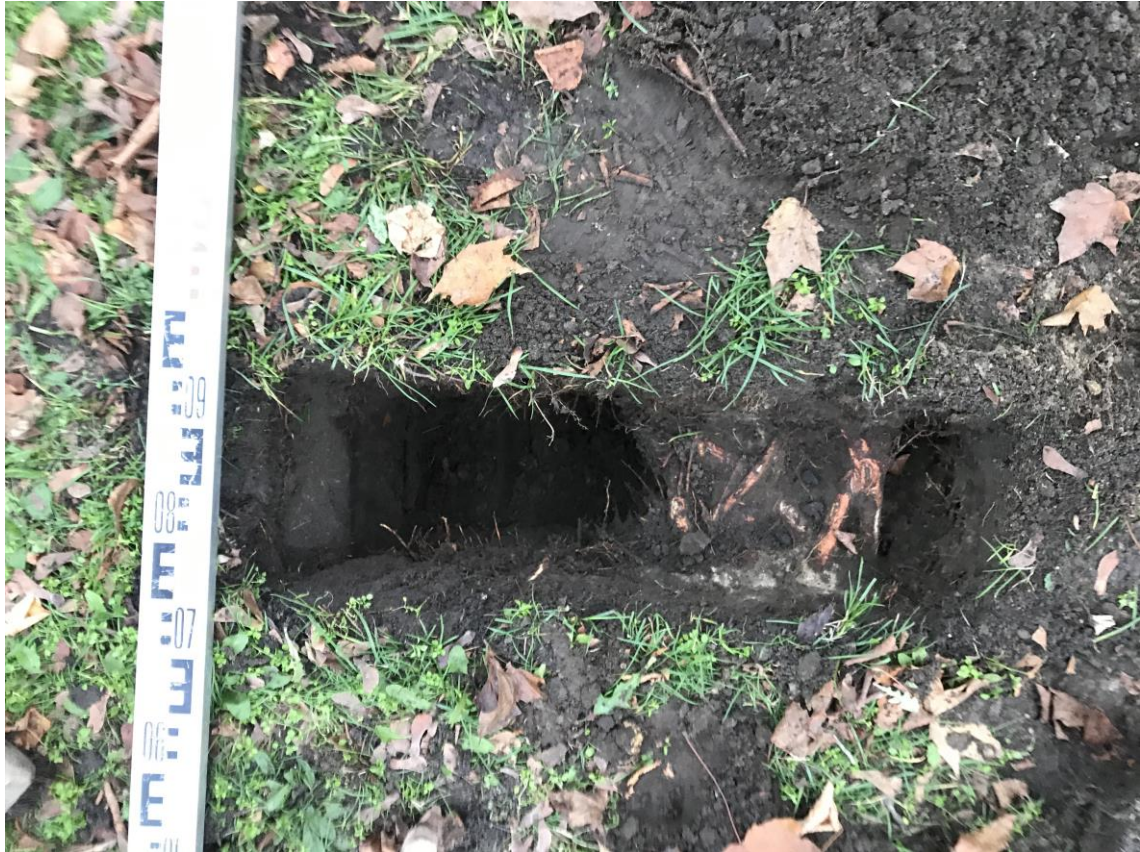
**Figuur 9** Profielsleuf 3 ter hoogte van de graafgrens van de geplande parkeervakken met een wortelkluwen van 21 cm diameter en individuele wortels  $\varnothing > 4\text{cm}$ .

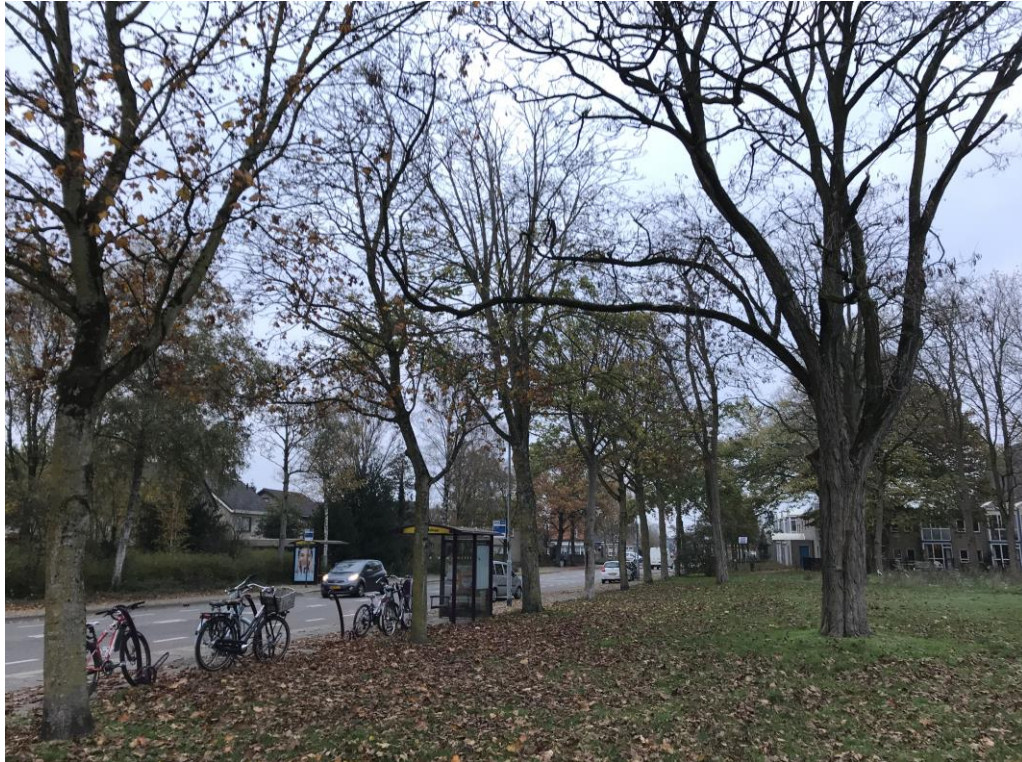
Op basis van waarnemingen in het veld en de uitgevoerde kaartanalyses blijkt dat de kroon van verschillende bomen aan de Van Gilsaan knelpunten opleveren met de nieuwbouw (Figuur 10). De bouw vindt plaats tot ruimschoots binnen de kroon. Bij overige bomen aan de Van Gilsaan is vastgesteld dat, rekening houdend met een normale groei en kroonontwikkeling van de bomen, in de toekomst knelpunten te verwachten zijn. Er zijn bij de bomen aan de Romboutsstraat geen ernstige knelpunten in relatie tot de nieuwbouw te verwachten (Figuur 11).

**Figuur 10** Bij bomen aan de Van Gilsaan zijn nu of in de toekomst (ernstige) knelpunten te verwachten.

- Ernstig knelpunt kroon → boomnummers 3, 4, 7:  
Nieuwbouw vindt conform ontwerp plaats tot ver binnen de kroon, behoud is op voorhand niet mogelijk. De ernstige schade die optreedt aan de kroon maakt dat conform ontwerp duurzaam behoud op voorhand niet mogelijk is. Voor behoud zijn vergaande ontwerpwijzigingen nodig;

- (Toekomstig) knelpunt kroon → boomnummers 2, 8, 9, 11, 12, 40:  
Voor deze bomen is innemen van de kroon nodig. Na snoei groeit de kroon van deze bomen in de nabije toekomst richting de bebouwing. Uitgaande van normale groei zijn knelpunten op de lange termijn te verwachten. Hierbij hebben boom 8 en 9 een toekomstverwachting van <5 jaar. Aanbevolen wordt alle bomen aan de Van Gilsaan (2, 8, 9, 11, 12) te vervangen door nieuwe exemplaren. Een herplantadvies is verderop in dit hoofdstuk gegeven. Afhankelijk van de uitvoering van de noordelijke muur van het gebouw kan, na terug snoeien, de linde met nr. 40 gehandhaafd blijven. Snoeien dient te gebeuren door een gecertificeerd ETW-er.

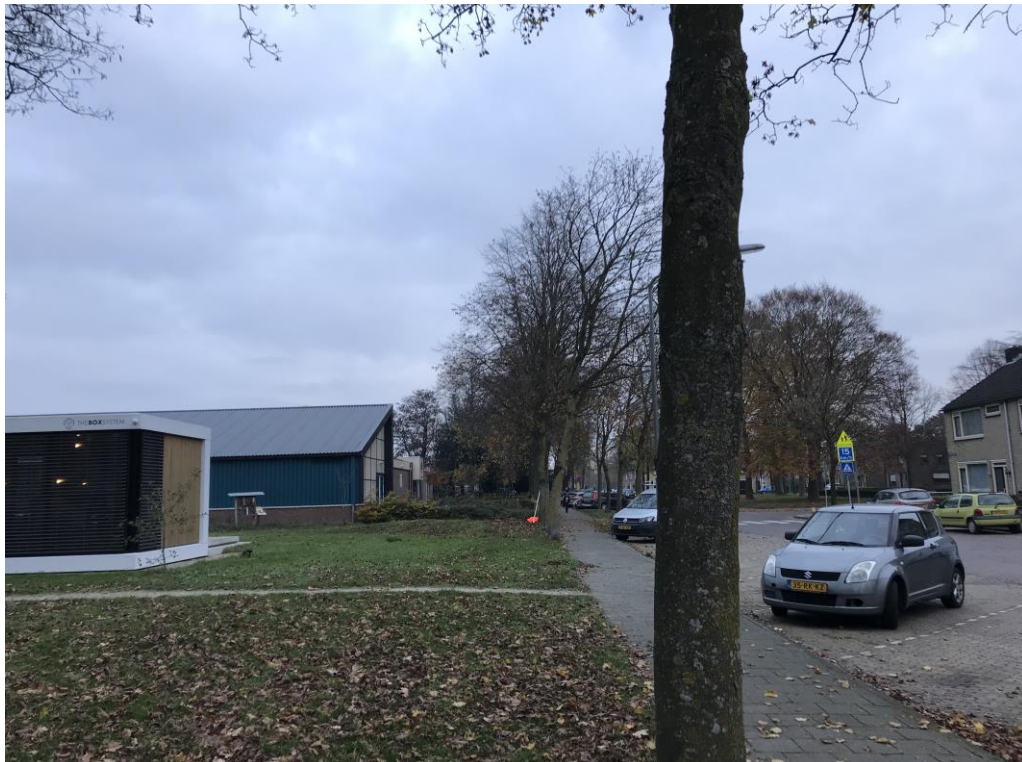
**Figuur 11** De bomen aan de Romboutsstraat staan op ruime afstand van de toekomstige bouw. Hier blijft voldoende ruimte voor kroonontwikkeling, er zijn geen toekomstige knelpunten.

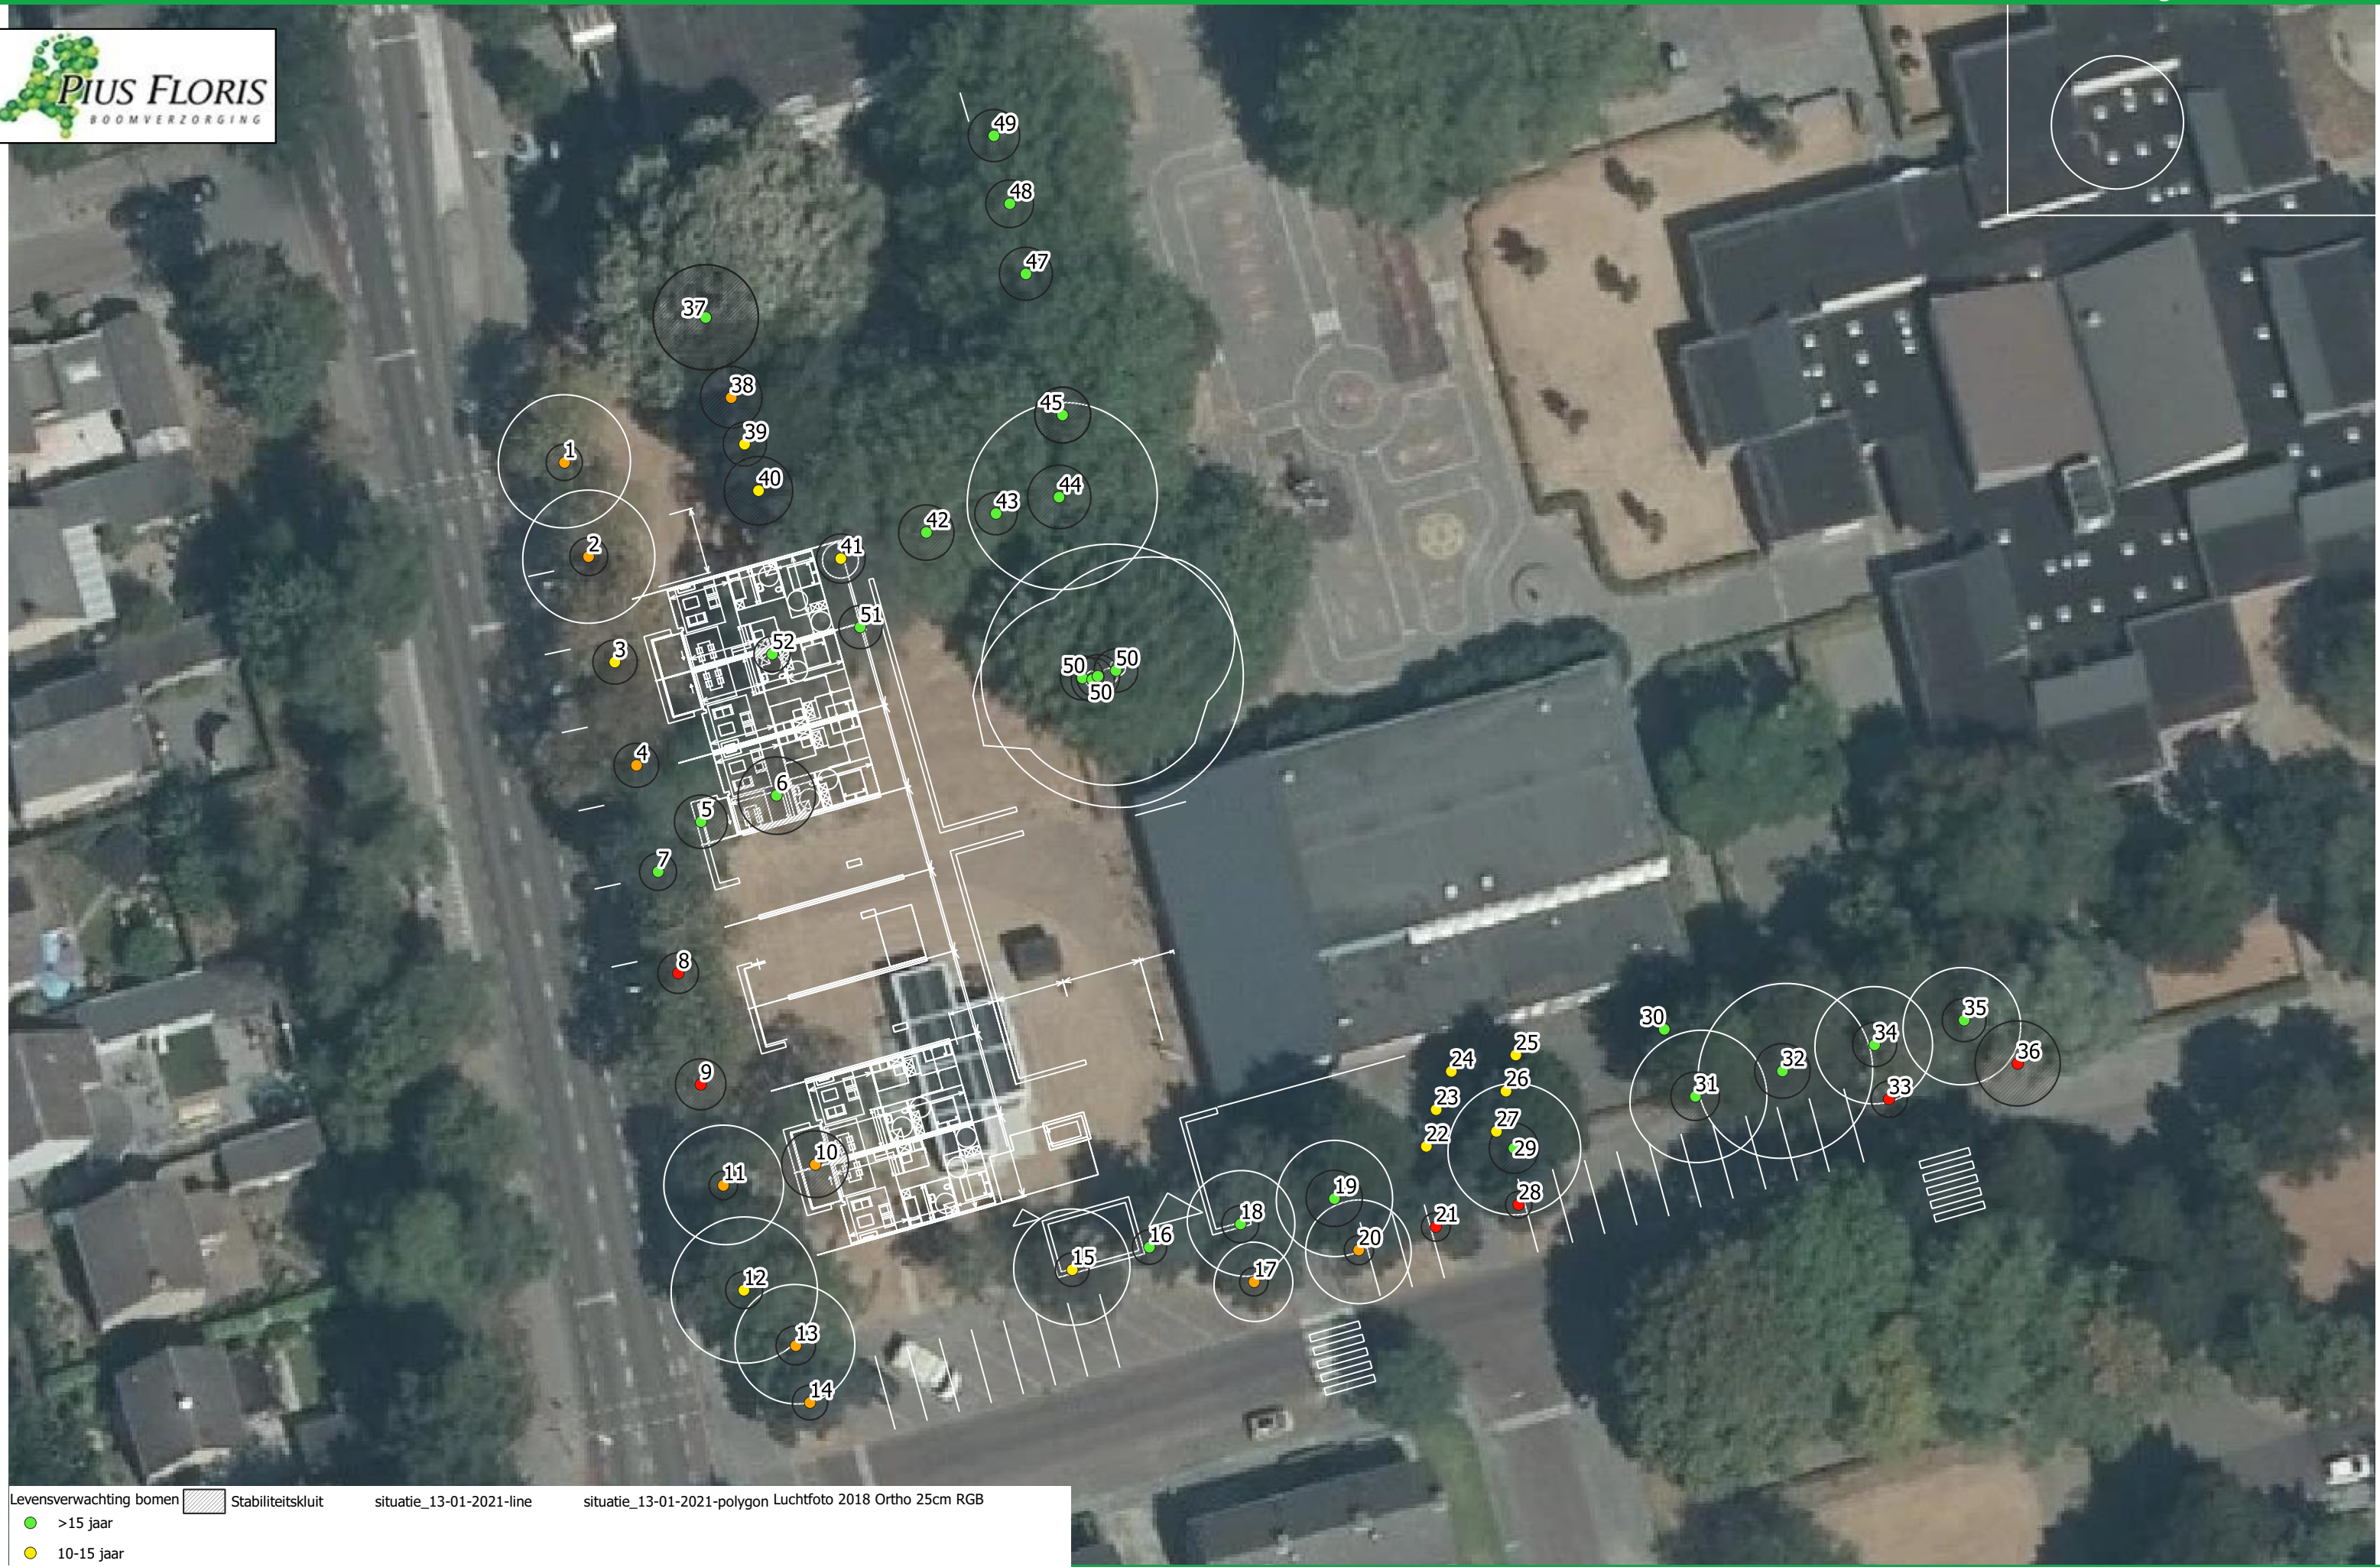
Kaart Levensverwachting bomen x Stabiliteitskluit

Het grootste deel van de bomen zijn in redelijke tot goede conditie. Bij 6 bomen is een toekomstverwachting van minder dan 5 jaar geconstateerd. Herstel van deze bomen is niet aannemelijk. Wegens het gebrek aan toekomstperspectief wordt aanbevolen om deze bomen vooraf aan het werk te verwijderen. Het gaat hier om de bomen met boomnummers 8, 9, 21, 28, 33 en 36.

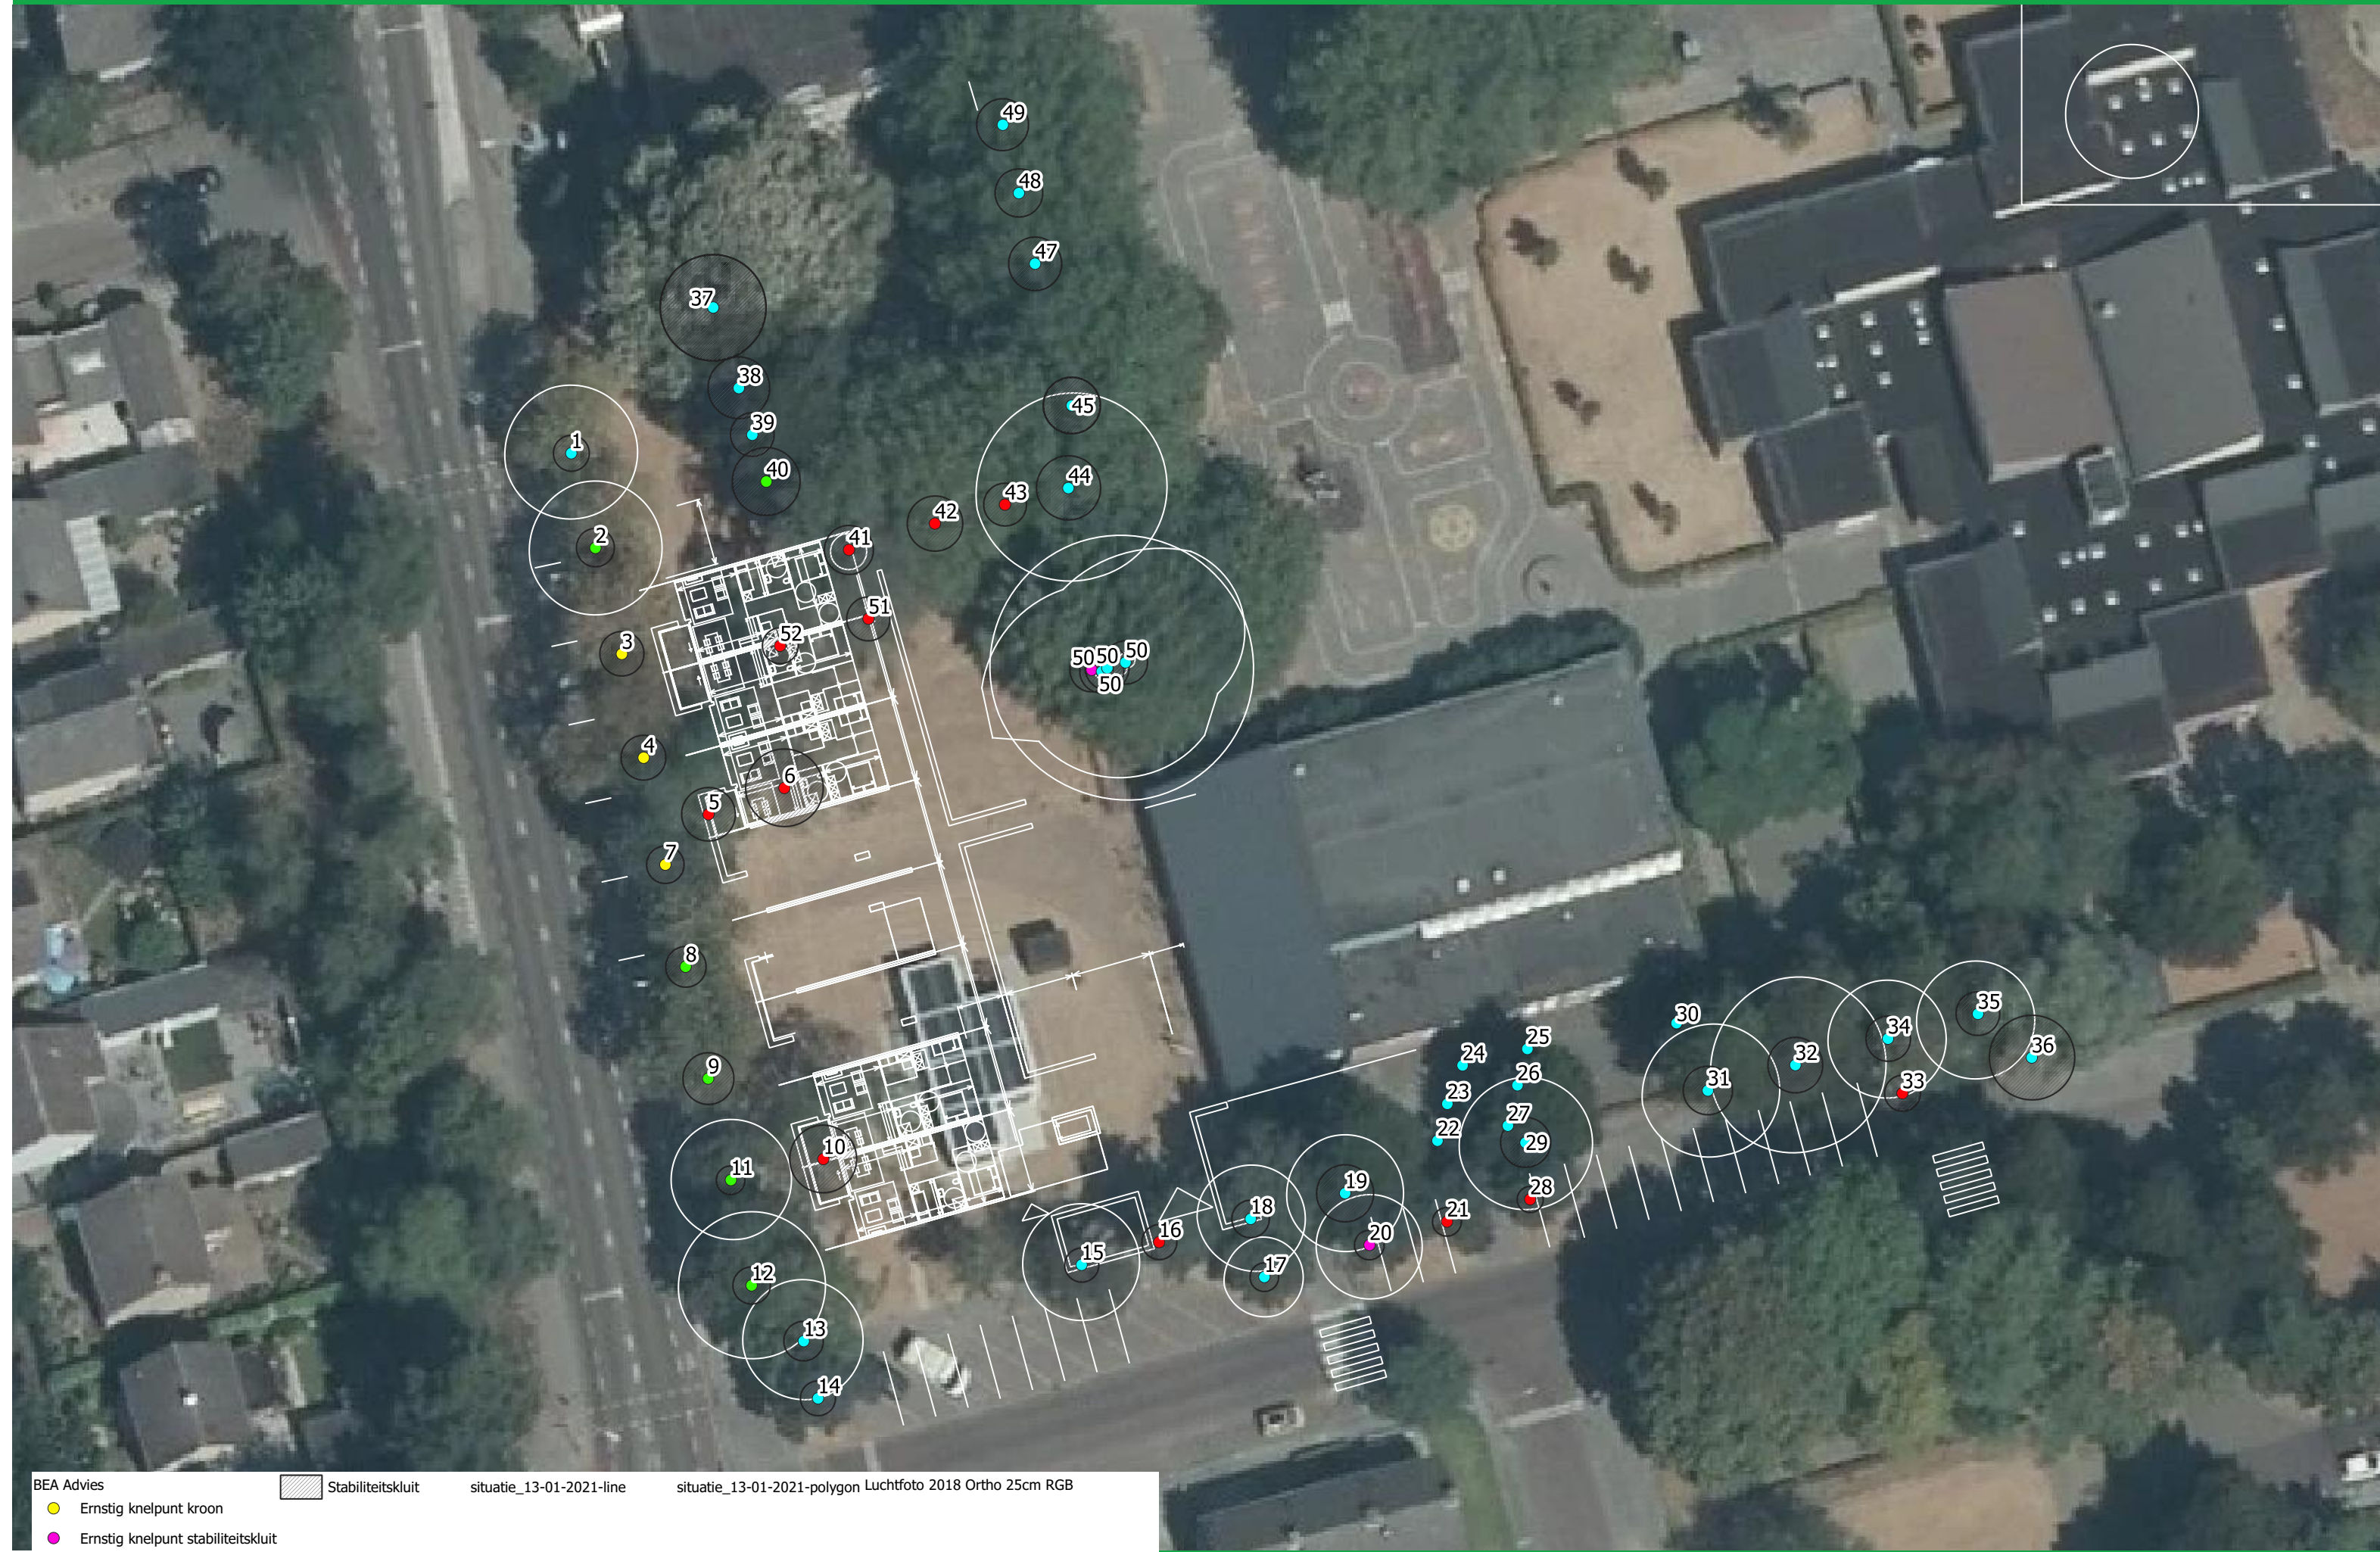
Kaart BEA Advies x Stabiliteitskluit

- Boomnummers 5, 6, 10, 41, 52: ruimtelijk beslag door nieuwbouw;
- Boomnummer 16: ruimtelijk beslag door aanleg ontsluiting aan de Romboutsstraat;
- Boomnummers 21\*, 28\*, 33\*: ruimtelijk beslag door aanleg parkeervakken;
- Boomnummers 42, 43, 51: ruimtelijk beslag door aanleg verharding.

- Boomnummers 20, 50:  
Ernstige schade aan de stabiliteitskluit door aanleg respectievelijk parkeervak/verharding. Om behoud van deze bomen mogelijk te maken zijn ontwerpwijzigingen nodig, in dit geval betekent dat de te realiseren verharding moet worden verplaatst tot buiten de stabiliteitskluit van deze bomen.

Voor alle overige bomen geldt dat te allen tijde met graafwerkzaamheden buiten de stabiliteitskluit van bomen gebleven moet worden. De stabiliteitskluit van bomen is weergegeven in Bijlage II en Bijlage III. Conform ontwerp zou dit mogelijk moeten zijn.
