**Rapport**  
**Boom Effect Analyse**  
**Romboutsstraat, Made**

| Kenmerk | : 03P2204837 |
| Datum rapport | : 20-10-2022 |
| Opdrachtgever | : WELMERS BURG stedenbouw |

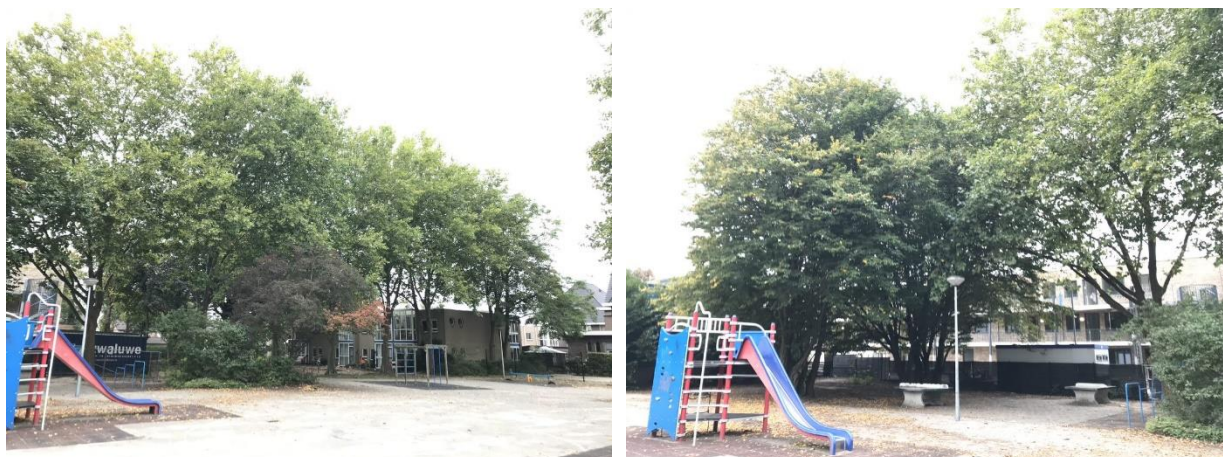
**Figuur 3** Links: overzichtsfoto platanen (boom ID 1 t/m 6). Rechts: overzichtsfoto haagbeuken (7 t/m 12).

De meeste bomen zijn in goede conditie. Drie haagbeuken zijn in redelijke conditie en hebben een toekomstverwachting van 10-15 jaar. Er zijn geen groeiplaatsverbeterende maatregelen nodig.

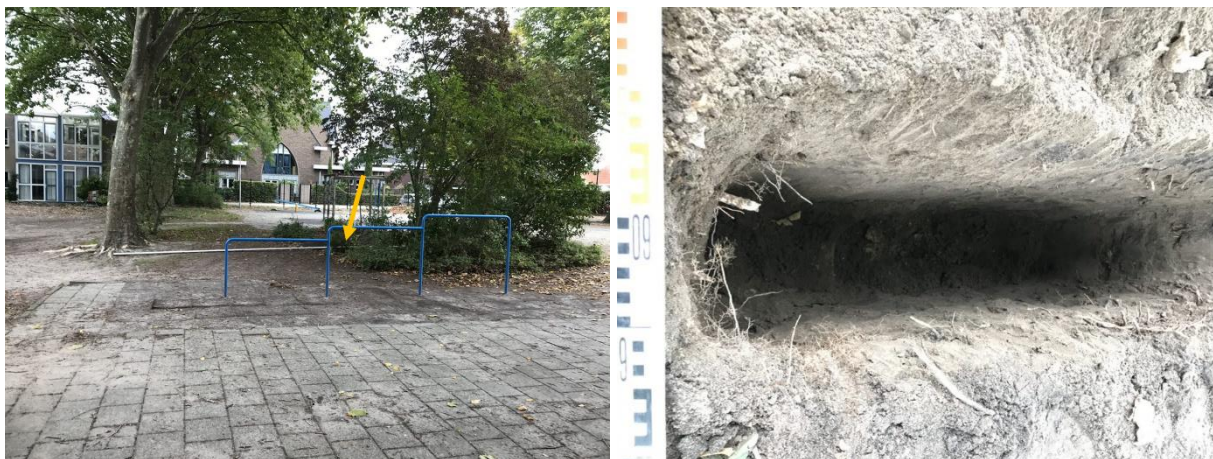
Verder is door het graven van een diepe proefsleuf (90 cm -mv) geconstateerd dat zich in de eerste 80 cm -mv een laag humusrijk, fijn zand bevindt. Hieronder begint een laag humusloos, fijn zand.

In de sleuf zijn tot een diepte van 90 cm -mv geen boomwortels aangetroffen.

**Figuur 4** Links: zicht op groeiplaatsen platanen en locatie proefsleuf (oranje pijl). Rechts: 80 cm diepe sleuf zonder boomwortels, op een afstand van 6,0 meter vanaf het hart van de stamvoet van boom 5. De zichtbare wortels zijn van struiken.

Voor alle platanen (boom ID 1 t/m 6) geldt dat graafwerkzaamheden voor het aanbrengen van fundering zijn toegestaan vanaf een afstand van 6,0 meter vanaf het hart van de stamvoet van de bomen. Graafwerkzaamheden binnen de kroonprojectie van de haagbeuken (boom ID 7 t/m 12) zijn niet toegestaan.

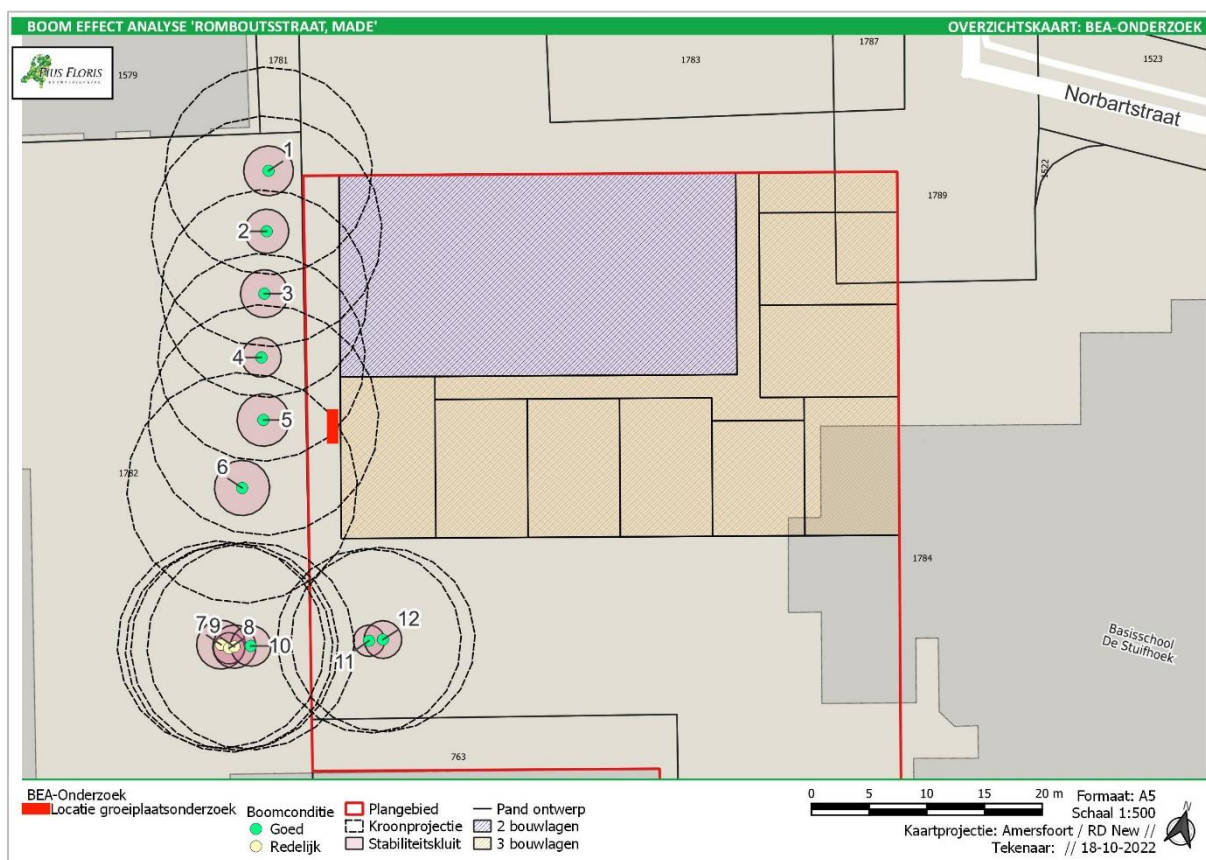
De huidige vrije doorgang aan de zijde van de bouw is bij de platanen met boom ID 1 t/m 6, tussen de 4 en 6 meter. Bij de haagbeuken (boom ID 7 t/m 12) is dit maximaal 2 meter. De straal van de kroon van de platanen aan de zijde van de bouw bedraagt 9 tot 10 meter, bij de haagbeuken is dit 8 tot 9 meter (Figuur 5).

De bouw komt hiermee binnen het kroonvolume van de platanen met boom ID 1 t/m 6 en de haagbeuken met boom ID 11 en 12. Voornamelijk bij boom 5 gaat bij de realisatie van drie bouwlagen een relatief groot aandeel van de kroon verloren, naar schatting 30%. Bij bomen 4 en 6 is er minder sprake van kroonafname, naar schatting maximaal 10%. Echter geldt voor zowel boom 4, 5 als 6 dat de kroon van deze boom zeer dicht tegen de gevel zal groeien van de bovenste bouwlaag.

Van bomen 1, 2 en 3 groeien enkele laaghangende takken in de zone 5 tot 8 meter boven maaiveld. Bij boom 11 en 12 gaat het slechts om enkele uitgezakte takken die binnen de zone van 1,5 meter rondom de bouw groeien.

**Figuur 5** Overzichtskaat BEA onderzoek met locatie groeiplaatsonderzoek (proefsleuf), theoretische stabiliteitskruit en kroonprojectie van bomen.

Om kroonschade door bouwwerkzaamheden te voorkomen dient voor aanvang van de werkzaamheden de kroon van de bomen 1, 2, 3, 11 en 12 zodanig te worden teruggesnoeid dat ruimte ontstaat voor de bouw. Hierbij moet een zo minimaal mogelijke snoei worden aangehouden. Dezelfde maatregel geldt voor boom 4, 5 en 6 nadat de ontwerpwijzigingen zijn doorgevoerd. Snoei van minder dan 20% van het kroonvolume is acceptabel en niet vergunningsplichtig.

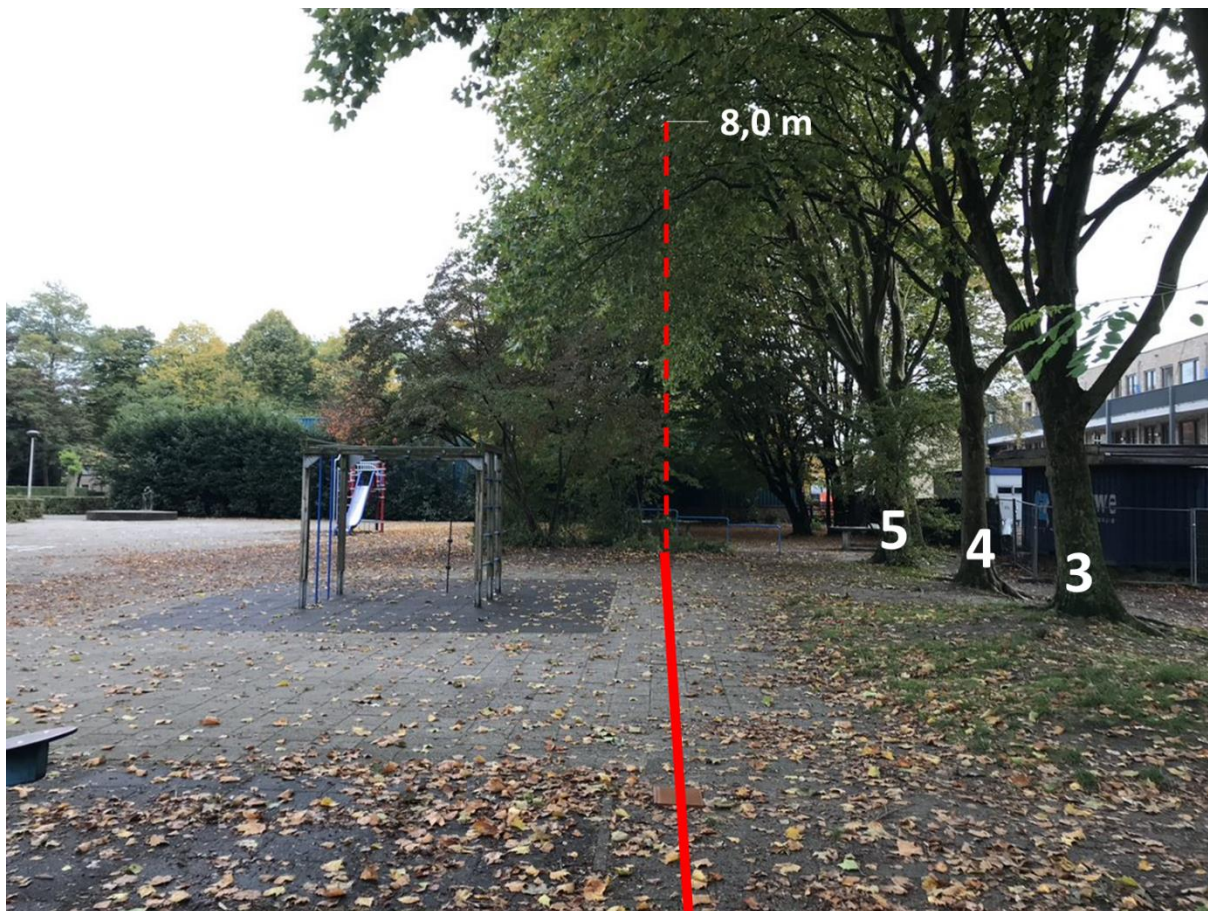
Bij de realisatie van drie bouwlagen treedt kroonschade op bij de bomen 4, 5 en 6. Hoewel platanen snoei goed verdragen is het onwenselijk de kroon van met name boom 5 dusdanig te vervormen, dit omdat vanwege de rigoureuze snoei het evenwicht uit de kroonmassa verdwijnt en hierdoor rondom ingenomen moet worden met nog meer verlies van bladmassa tot gevolg. Daarnaast gaat het hier om waardevolle bomen binnen het gemeentelijk beleid, en een dergelijke snoei is vergunningsplichtig. Bovendien geldt voor zowel boom 4, 5 als 6 dat op de langere termijn, tijdens de gebruiksfase, problematiek te verwachten is in het kader van onderhoud en klachten van bewoners in verband met toekomstige doorgroei van takken in de richting van de gevel en het dak.

**Figuur 6** Globaal de grens van de toekomstige bebouwing met de 8,0 meter-aanduiding ter hoogte van boom 5.

Als specifieke maatregel geldt dan ook dat de appartementen in de bovenste bouwlaag zo verplaatst dienen te worden dat deze zich buiten de kwetsbare zone (kroonprojectie +1,5 meter) van bomen bevindt. Dit betekent dat de gevel van de bovenste bouwlaag vanaf de bomen gezien minimaal 5 meter uit de rand van het gebouw moet blijven.

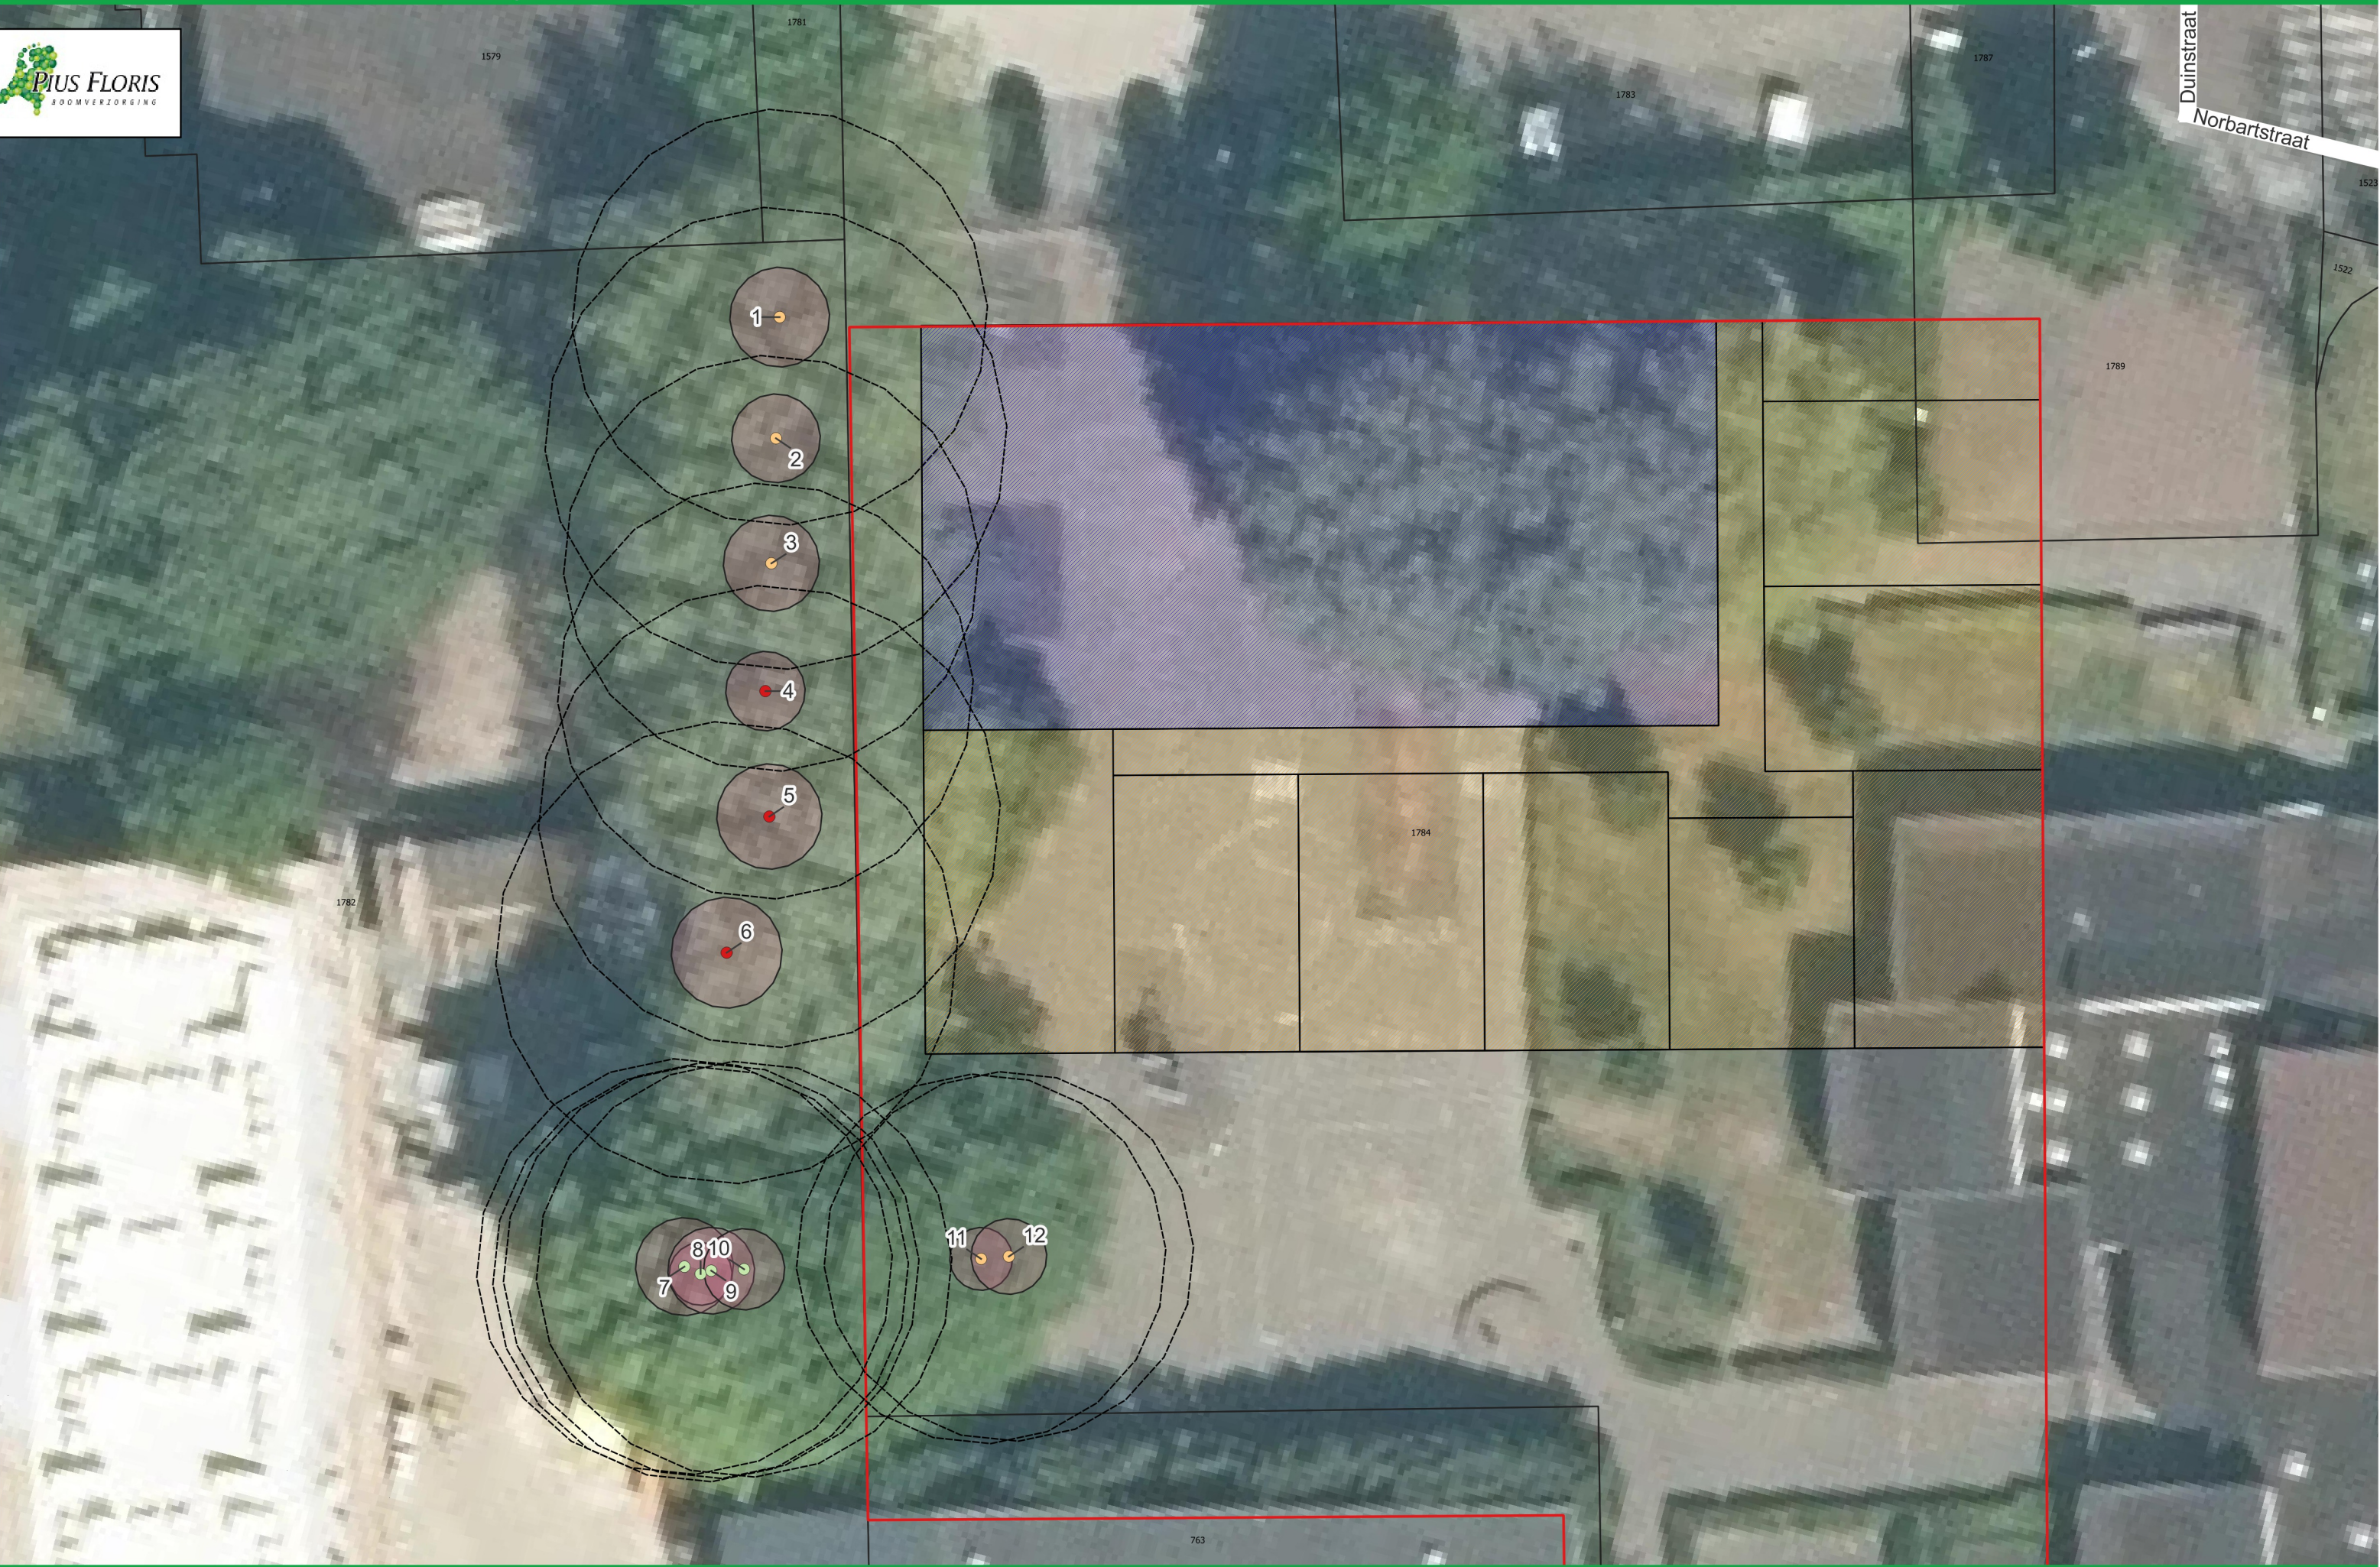
OVERZICHTSKAART: BEA-ADVIES

Voor drie bomen geldt het BEA advies 'Onvoldoende'. Er zijn ontwerpwijzigingen nodig om duurzaam boombehoud op lange termijn mogelijk te maken. Er is reeds door Welmers Burg Stedenbouw aangegeven dat dit type ontwerpwijziging kan worden doorgevoerd.
