# RAPPORTAGE

Bomen Effect Analyse bij 50 bomen aan de  
Romboutsstraat-Norbartstraat te Made

401.5154

3 mei 2021

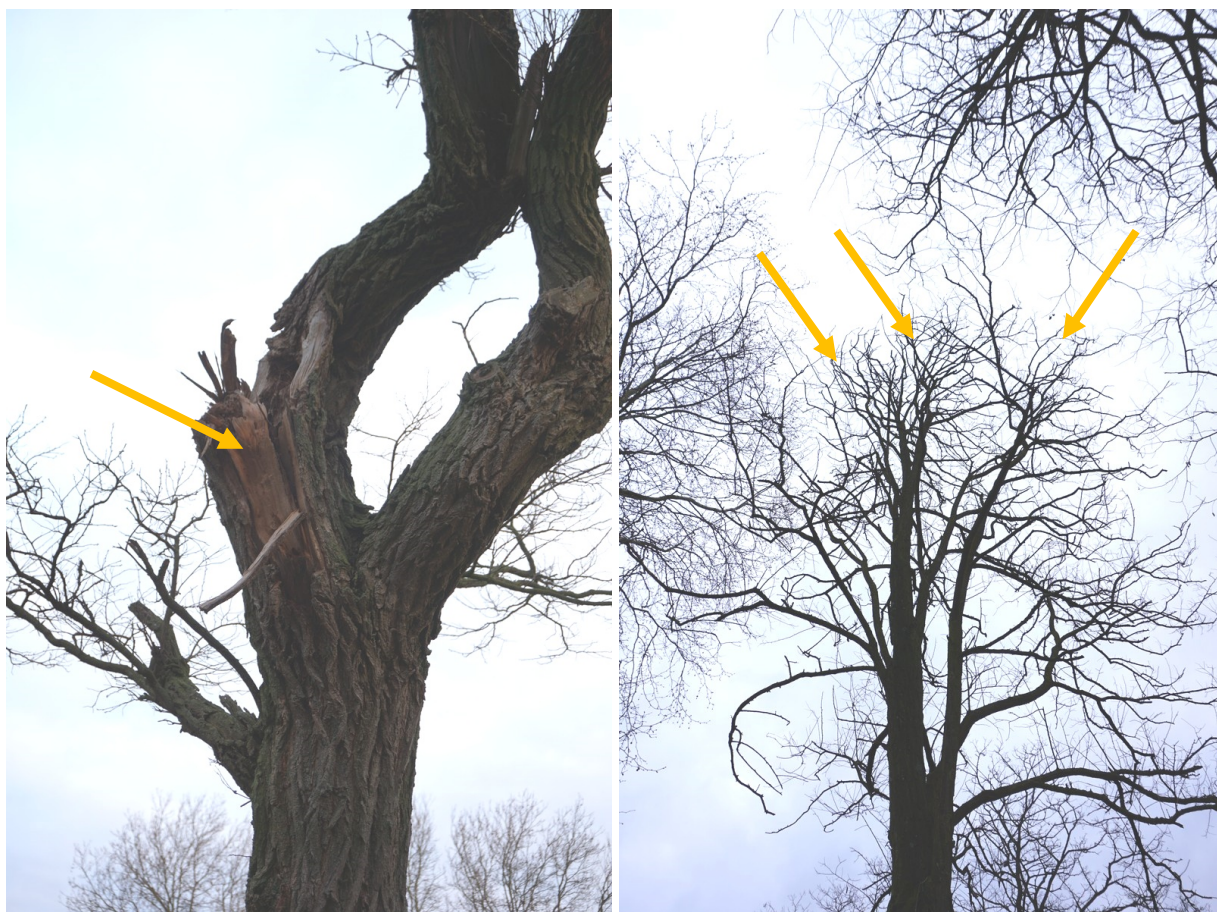
- Bij boomnummer 26 is een slechte conditie vastgesteld, waarbij beginnende kroonsterfte is waargenomen;
- Bij boomnummer 1 en 2 zijn uitgescheurde takken, houtscheuren en houtrot in de kroon vastgesteld;
- Bij boomnummer 8, 22 en 24 t/m 28 zijn afgestorven takken in de kroon waargenomen;
- Bij boomnummer 31 en 32 is een plakoksel vastgesteld.

Foto 5 en 6: Beeld van houtrot door uitgescheurde tak bij bolacacia met boomnummer 2, aangegeven met oranje pijl (links). Beginnende kroonsterfte vastgesteld bij de éénbladige acacia met boomnummer 26, aangegeven met oranje pijl (rechts).

De boomkwaliteit van 3 bomen is beoordeeld als zeer slecht. Dat zijn de bolacacia's met boomnummer 1 en 2 in verband met boomkwaliteit en de éénbladige acacia met boomnummer 26 in verband met onherstelbare conditie. De 3 bomen zijn vanuit boomtechnisch oogpunt niet te behouden. Voor 2 gewone platanen beoordeeld met een redelijke conditie geldt dat er aanzienlijke boomtechnische beperkingen, namelijk plakoksels, zijn vastgesteld.

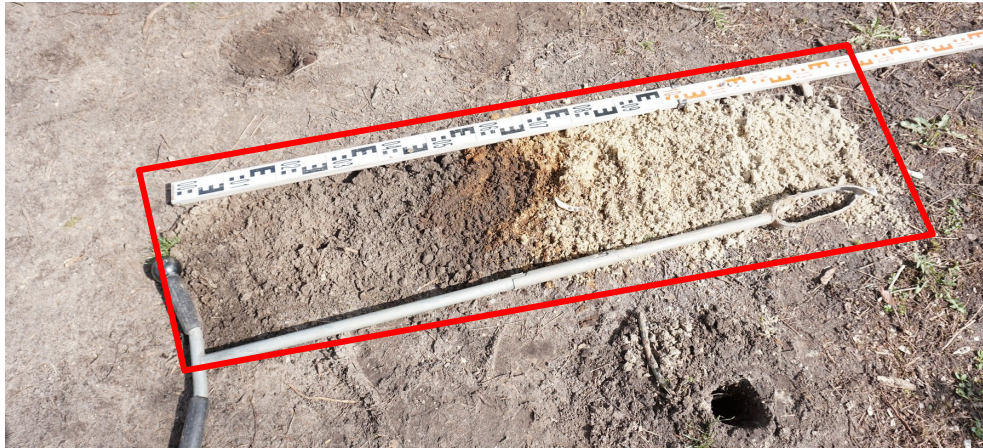
| Boomnr. | Locatie | Cm - mv | Bodemprofiel | Bewortelingsprofiel |
|---|---|---|---|---|
| 14<br>Valse<br>acacia | Op 5,0 m<br>hart stam<br>aan<br>oostzijde | 0-45 | Grijs/zwart, matig humeus, fijn zand | Matig intensieve fijne beworteling |
| | | 45-65 | Bruin/zwart, matig humeus, fijn zand | Extensieve fijne beworteling |
| | | 65-200 | Geel/wit, uiterst humusarm, fijn zand. | Zeër extensieve fijne beworteling |
| | | 200 | Grondwaterstand | Geen beworteling |

Foto 7: Beeld van de bodemopbouw bij de valse acacia met boomnummer 14.

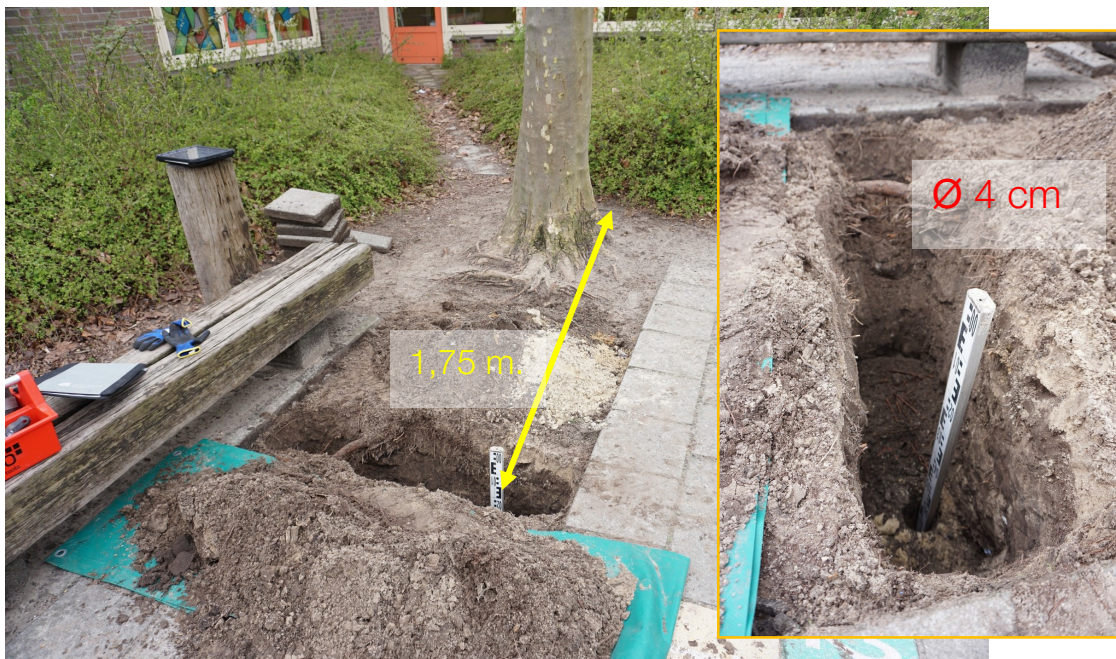
| Boomnr. | Locatie | Cm - mv | Bodemprofiel | Bewortelingsprofiel |
|---|---|---|---|---|
| 20<br>Gewone<br>plataan | In<br>verharding<br>op 1,75 m<br>hart stam<br>aan<br>oostzijde | 0-5 | Tegelverharding | Geen beworteling |
| | | 5-60 | Geel/bruin, humusarm, matig fijn zand | Extensieve fijne beworteling met 1 wortel tot 4 cm Ø |
| | | 60-70 | Donkerbruin/zwart, humeus, matig fijn zand. Harde laag/puin | Zeër extensieve fijne beworteling |
| | | 70-190<br>190 | Geel/wit, uiterst humusarm, fijn zand<br>Grondwaterstand | Geen beworteling<br>Geen beworteling |

Foto 8: Beeld van bodem- en beworteling bij de plataan met boomnummer 20.

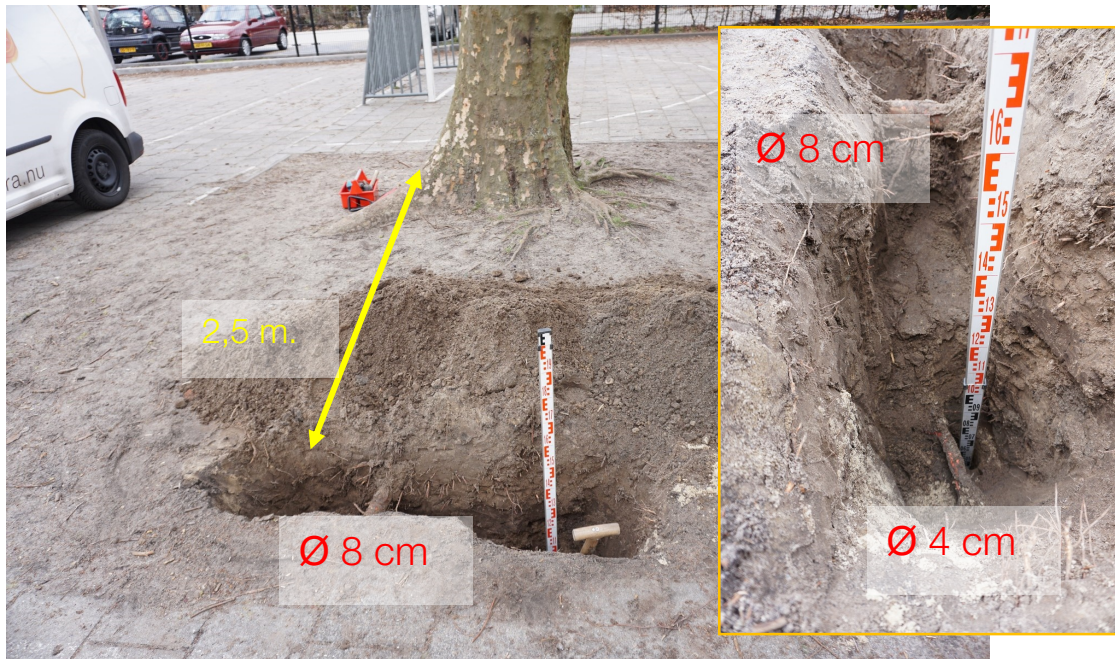
| Boomnr. | Locatie | Cm - mv | Bodemprofiel | Bewortelingsprofiel |
|---|---|---|---|---|
| 33<br>Gewone<br>plataan | Op 2,5 m<br>hart stam<br>aan<br>zuidzijde | 0-60 | Bruin/zwart, matig humeus, matig grof zand | Matig intensieve beworteling, concentreert zich op de eerste 30 cm. Op 20 cm -mv een wortel van 8 cm Ø |
| | | 60-70 | Donkerbruin/zwart, matig humeus, matig fijn zand. Harde laag/puin | Extensieve fijne beworteling |
| | | 70-120 | Bruin/zwart, matig humeus, matig grof zand | Zeër extensieve fijne beworteling. Op 80 cm -mv een wortel van 4 cm Ø |
| | | 120-190<br>190 | Geel/wit, uiterst humusarm, fijn zand.<br>Grondwaterstand | Geen beworteling<br>Geen beworteling |

Foto 9: Beeld van bodem- en beworteling bij de plataan met boomnummer 33.
