**Rapport**  
**Boom Effect Analyse**  
**Klaassenstraat - Made**

Opdrachtgever : Welmers Burg Stedenbouw  
t.a.v. mevrouw L. Nijenhuis  
Spijksedijk 8  
4207 GN Gorinchem

Kenmerk : 03P2002778  
Datum rapport : 1 april 2021  
Opgesteld door : Guido Maas  
Gezien door : Marco Gerrits

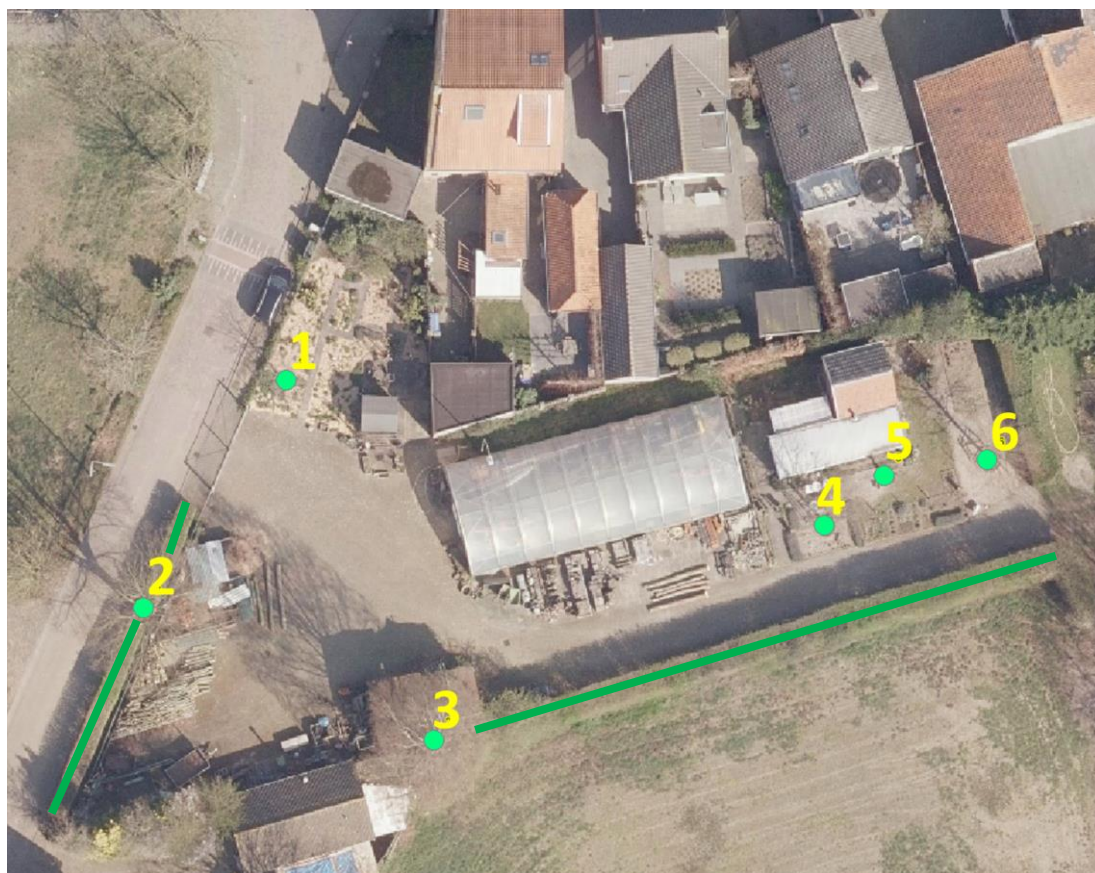
**Figuur 3** Overzichtsfoto geïnspecteerde bomen met boomnummers aan de Klaassenstraat in Made. De donkergroene lijnen beelden de twee hagen uit.

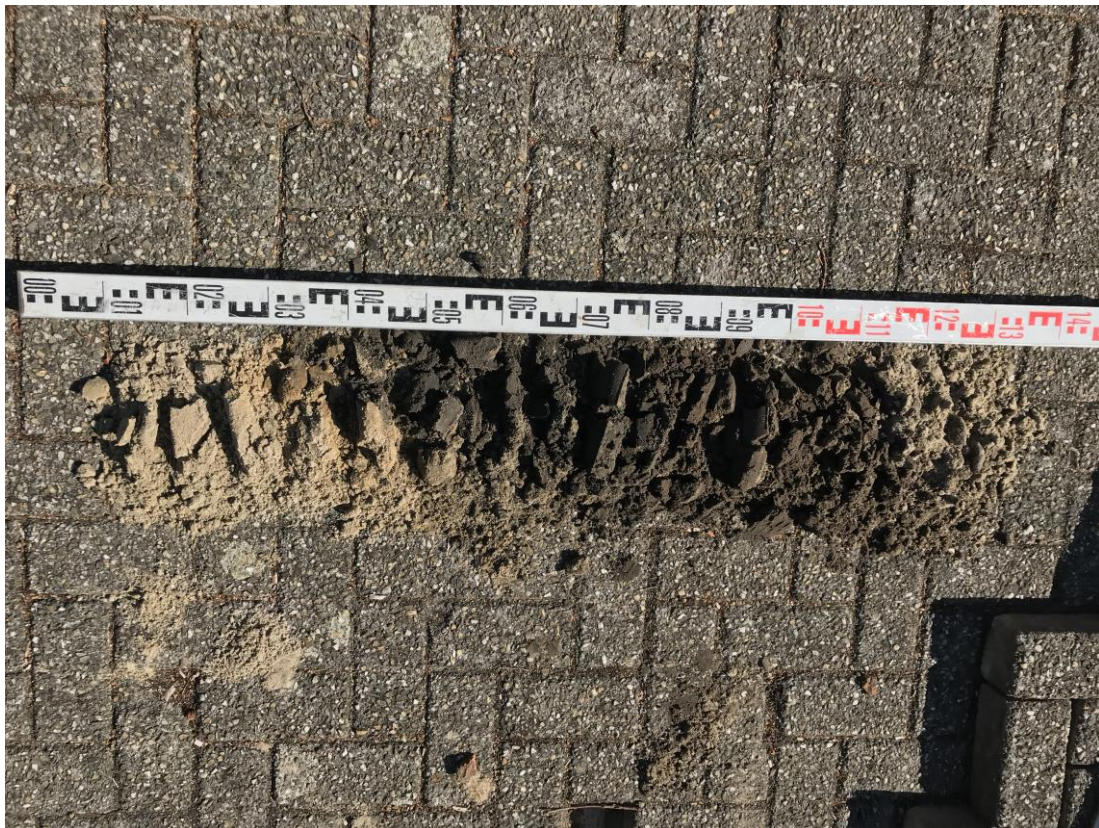
**Figuur 4** Bodemprofiel in projectgebied.

De bodemopbouw in het gebied is als volgt (Figuur 4):

**Diepte**

00-10 cm –mv

10-40 cm –mv

40-110 cm –mv

110-130 cm –mv

**Bodemeigenschappen**

Klinkerverharding

Cunetzand (humusloos)

Fijn zand, humusrijk

Fijn zand, humusarm

Er zijn tot een diepte van 130 cm minus maaiveld geen sporen van bodemvocht aangetroffen, de bomen staan op een hangwaterprofiel.

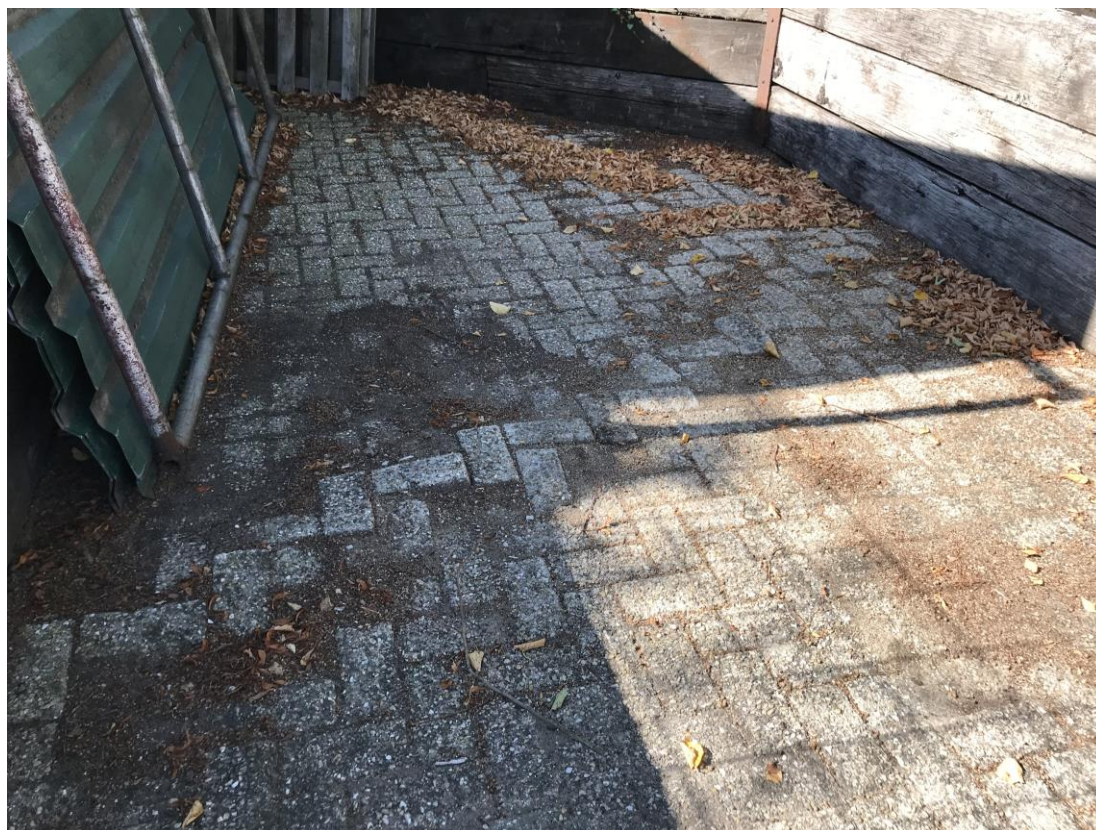
Rondom de Hollandse linde is veel (ernstige) wortelopdruk vastgesteld onder de aanwezige klinkerverharding. Deze opdruk strekt zich uit tot ca. 11 meter vanaf de rand van de stamvoet van de boom in meerdere richtingen binnen het projectgebied. Onder de klinkerverharding van de Klaassenstraat is geen opdruk vastgesteld.

**Figuur 5** Impressie aangetroffen wortelopdruk onder klinkerverharding in projectgebied, in de groeiplaats van de Hollandse linde.

Aanbevolen wordt om verharding en opstellen binnen een straal van 12 meter rondom de boom (vanaf de stam gemeten) enkel handmatig te verwijderen. Indien voor verwijdering van de straatkolk machinale ontgraving nodig is dient eerst steeds handmatig te worden voorgestoken zodat duidelijk wordt waar zich wortels bevinden. Wanneer wortels worden tegengekomen met een diameter van minder dan 5 cm en die een knelpunt vormen mogen deze haaks op de groeirichting worden afgezaagd. Wanneer wortels worden tegengekomen dikker dan 5 cm die een knelpunt vormen dient een alternatieve werkwijze te worden bepaald (bijvoorbeeld: kolk deels laten zitten/handmatig ontgraven). Machinale ontgraving dient vanaf verharding te gebeuren, buiten de kroonprojectie van bomen.

Voor het verwijderen van de gele grond uit de groeiplaats van de boom wordt aanbevolen om tenminste binnen een straal van 12 meter vanaf de stam van de boom een grondzuigtechniek of handmatig ontgraven toe te passen. Wij verwachten dat de grondzuigtechniek de beste resultaten oplevert. Voorkeur is het zo maximaal mogelijk verwijderen van het gele zand, dit betekend dus dat

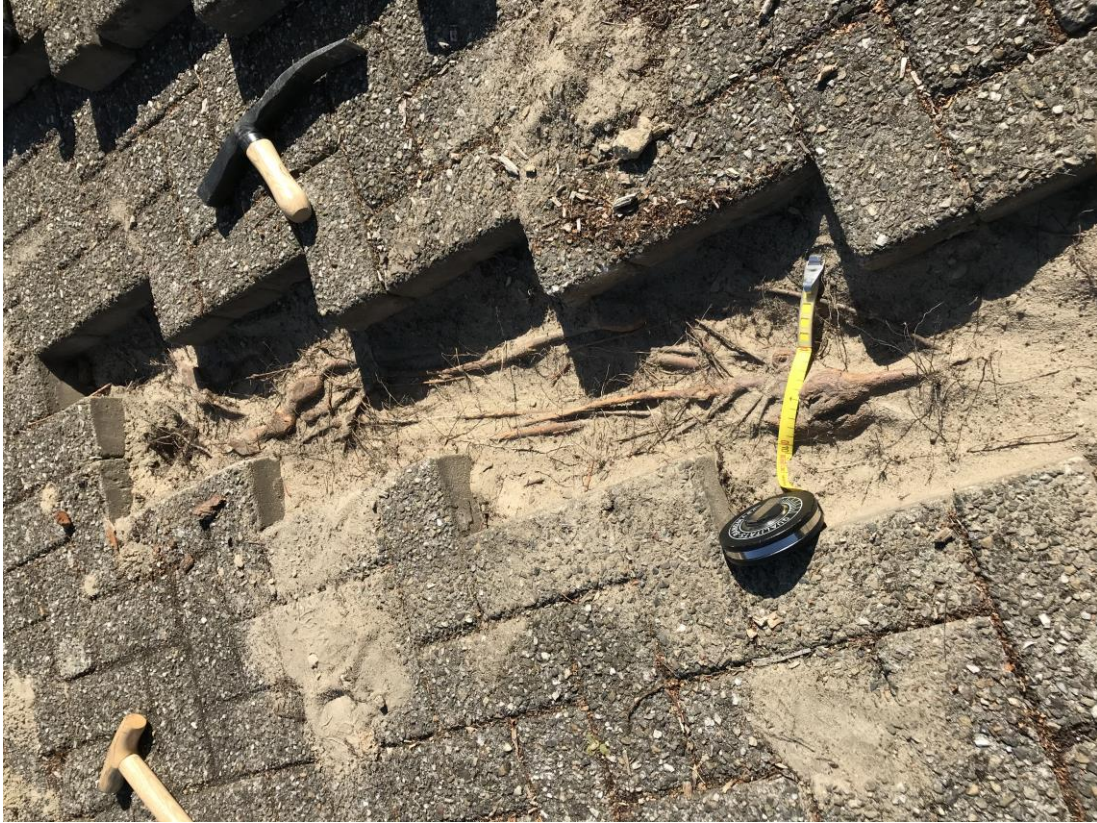
**Figuur 6** Aangetroffen beworteling direct onder verharding bij de Hollandse linde: lokaal dichte 'netten' met opnamewortels en wortelverdikkingen (reactiegroei).

Aangetroffen beworteling betreft oppervlakkige beworteling door opnamewortels met wortelverdikkingen. Dit type beworteling veroorzaakt in dit gebied de verhardingsopdruk. De Hollandse linde wortelt direct onder de verharding vanwege de beschikbaarheid van hemelwater. Het is niet aannemelijk dat zich in de gele grond onder de verharding stabiliteitswortels bevinden. Wortels strekken zich uit tot 11-12 meter vanaf de rand van de stamvoet van de boom.

Op de Hollandse linde zijn voor duurzame instandhouding specifieke randvoorwaarden van toepassing. Deze boom heeft een oppervlakkig wortelpakket met opnamewortels, zich uitstrekkend tot ca. 11 meter vanaf de rand van de stamvoet. Ontgravingen ten behoeve van aanbrengen van fundering onder de woning mogen worden uitgevoerd vanaf een afstand van 12 meter vanaf de rand van de stamvoet van de boom. Op deze manier wordt het wortelpakket van de boom zoveel mogelijk gespaard. Met het naleven van deze maatregel zijn ook van bovengrondse knelpunten met betrekking tot het plaatsen van de woning geen sprake. Bouwroutes en depotlocaties dienen buiten deze zone te worden gelegd.

Omdat de Hollandse linde afhankelijk is van hemelwater voor de vochtvoorziening zal deze, vanwege het verdwijnen van een aanzienlijk verhardingsoppervlak binnen de groeiplaats, bij een correcte uitvoering profiteren van de ontwikkeling. Ook het vervangen van humusloze geel zand in de groeiplaats door een humusrijk alternatief zal de boom ten goede komen. Voor maatregelen benodigd voor een adequate groeiplaatsinrichting van deze boom zie het onderdeel 'Groeiplaatsinrichting Hollandse linde' verderop in dit hoofdstuk.
