# Bouwkundige Beoordeling

voormalige boerderij  
Akkerweg 5  
5476 VT te Vorstenbosch

Werk: Beoordeling bouwkundige kwaliteit  
van de voormalige boerderij aan de  
Akkerweg 5, 5476 VT te Vorstenbosch  
gemeente Bernheze

Werknummer: W.10.732

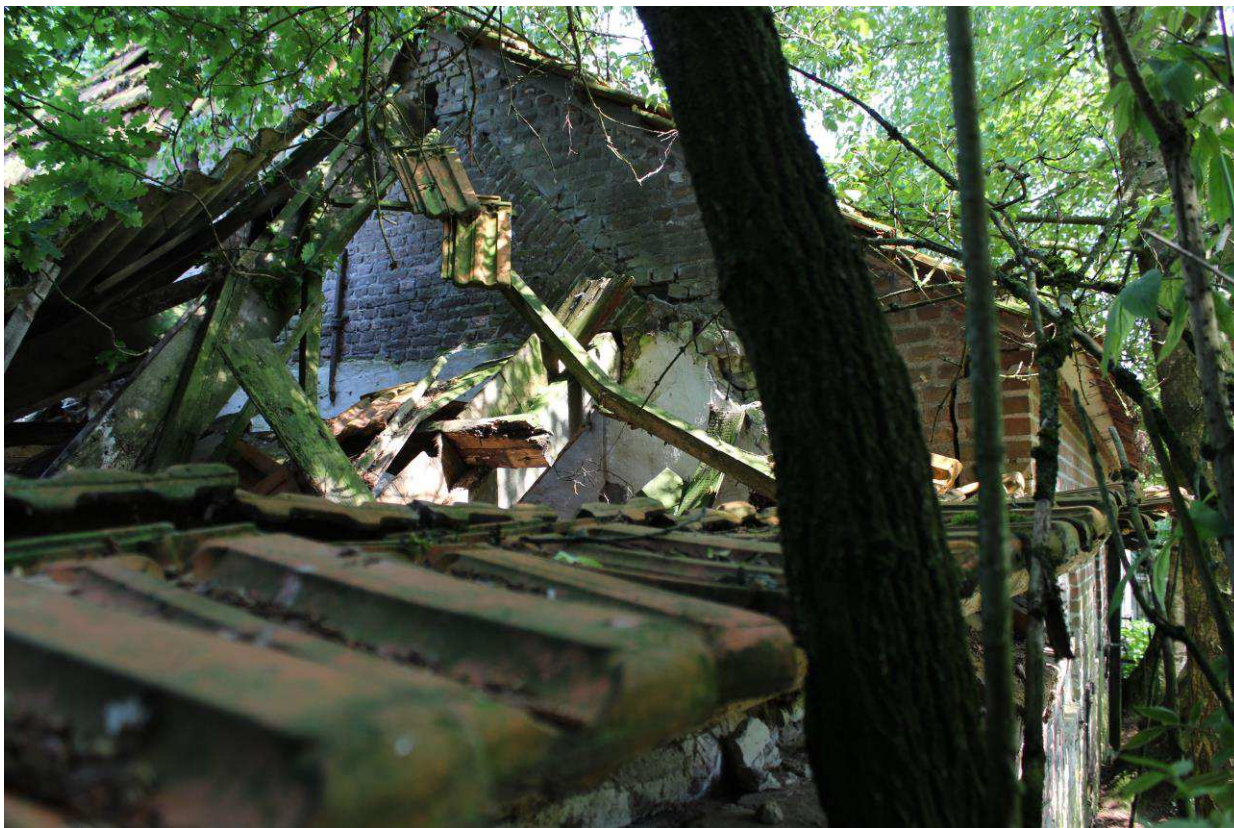
Ten gevolge van achterstalling onderhoud is de voormalige boerderij gedeeltelijk in verval geraakt.

De voormalige boerderij is aan de straatzijde door begroeiing nagenoeg geheel aan het zicht onttrokken.

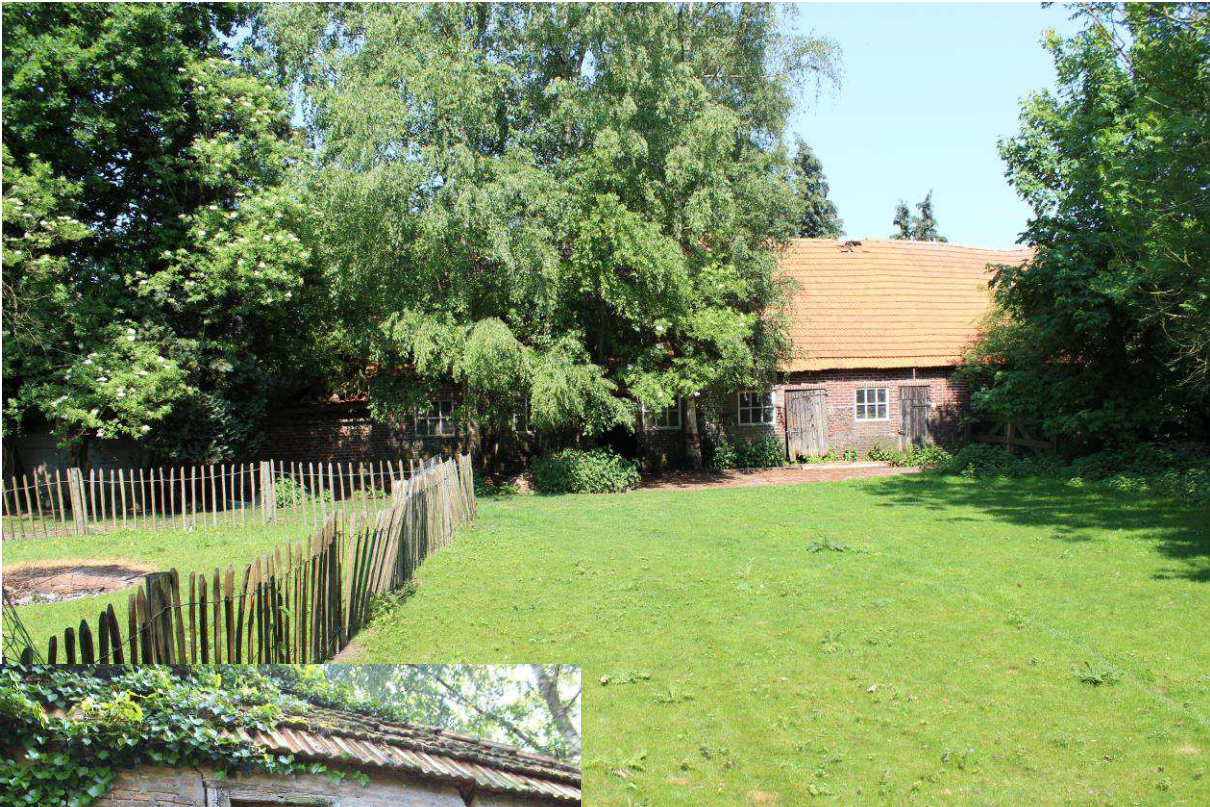
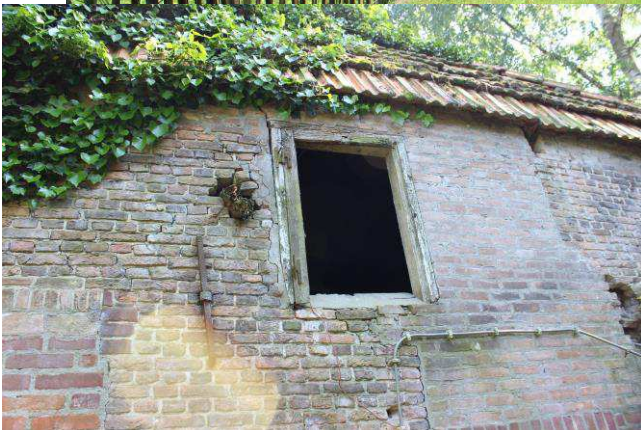
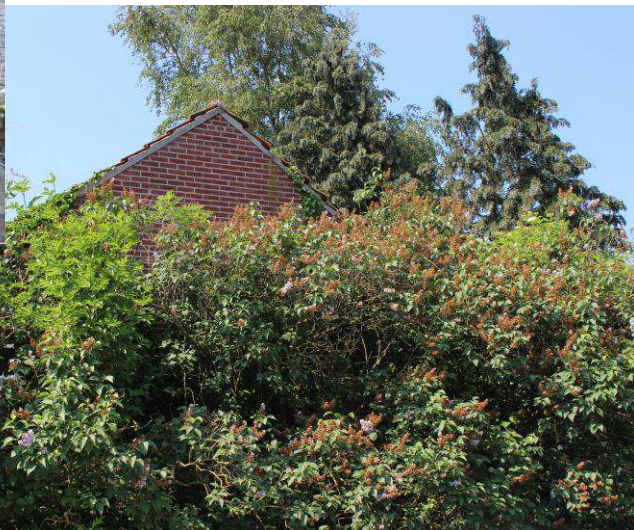
Het zadeldak en het wolfseind zijn gedekt met rode vlakke muldenpannen.

De pannen zijn geschikt voor hergebruik (eventueel aanvullen met gebruikte pannen).

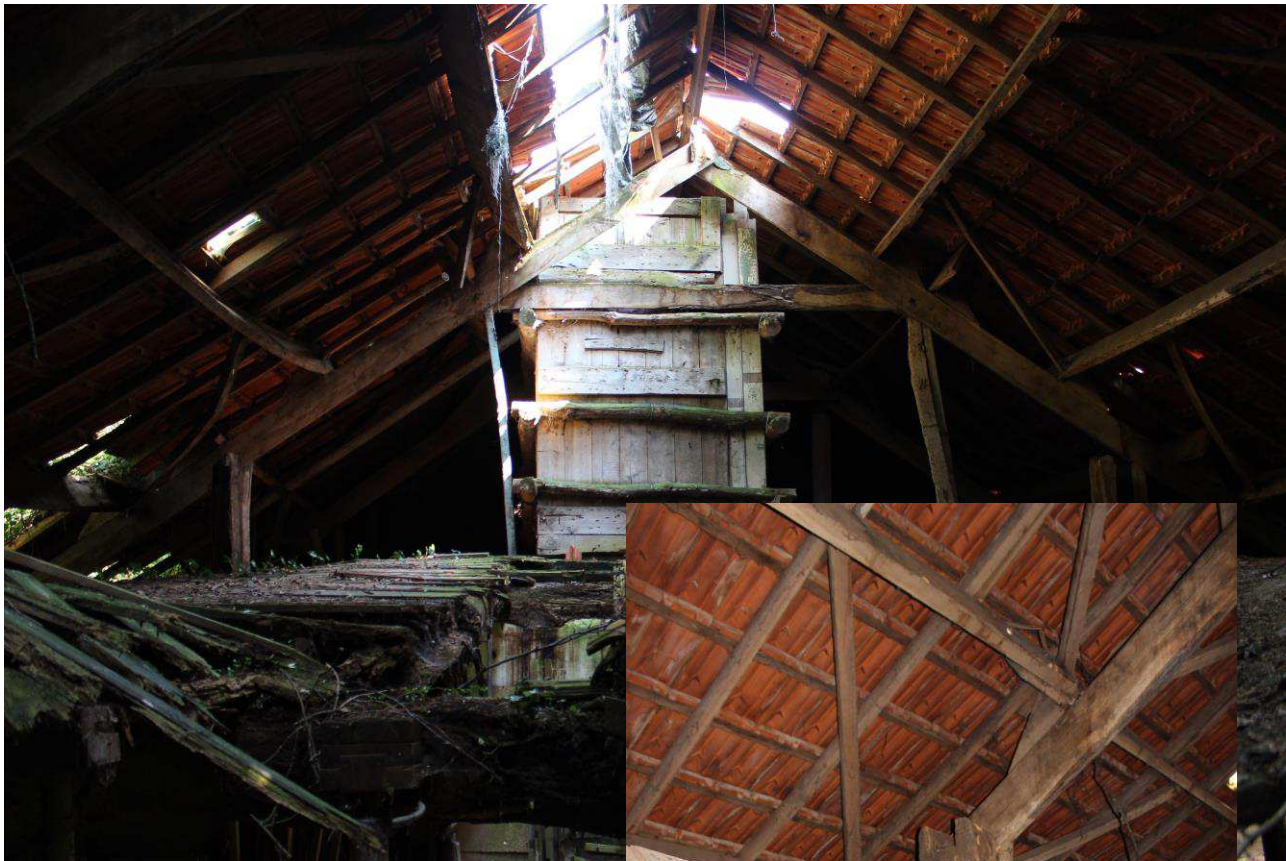
De kapconstructie, met name de daksporen, gordingen en spanten zijn niet origineel. Deze zijn in een later stadium aangebracht en verkeren in een slechte staat. Gezien de geringe afmetingen zijn deze niet geschikt.

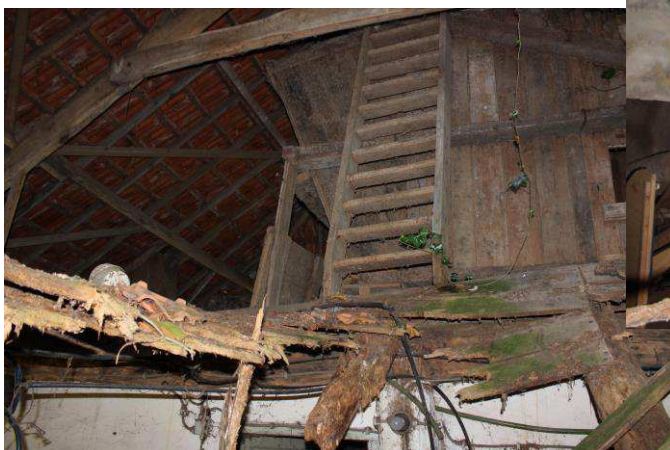
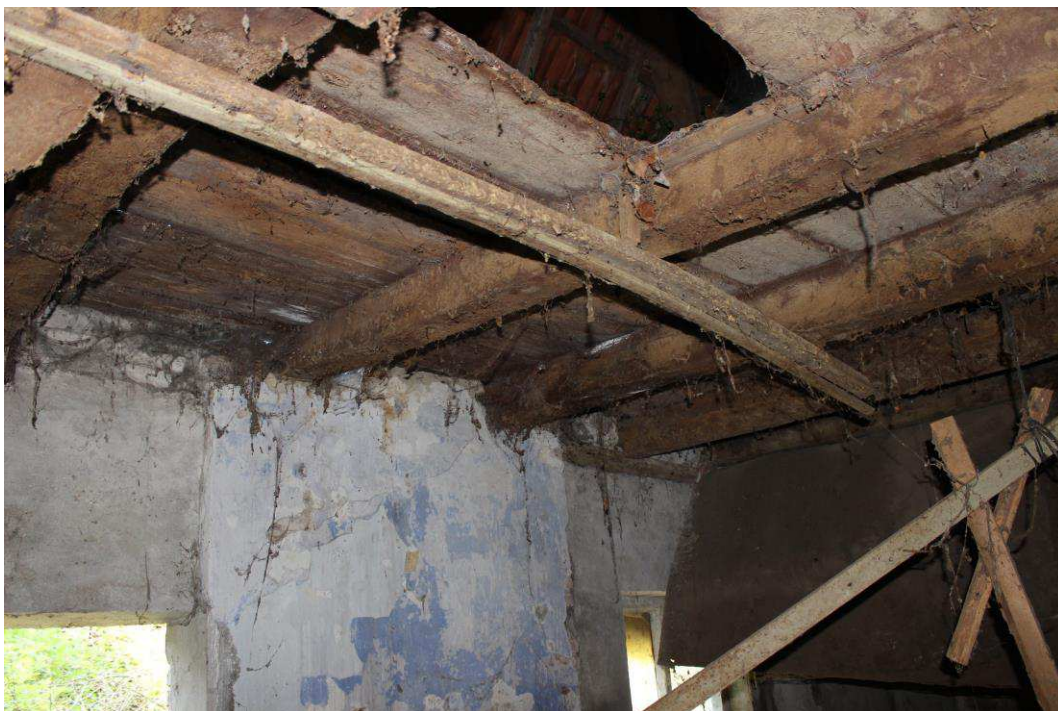
Zoldering in het achterhuis is in zijn geheel  
Verrot en niet meer geschikt.

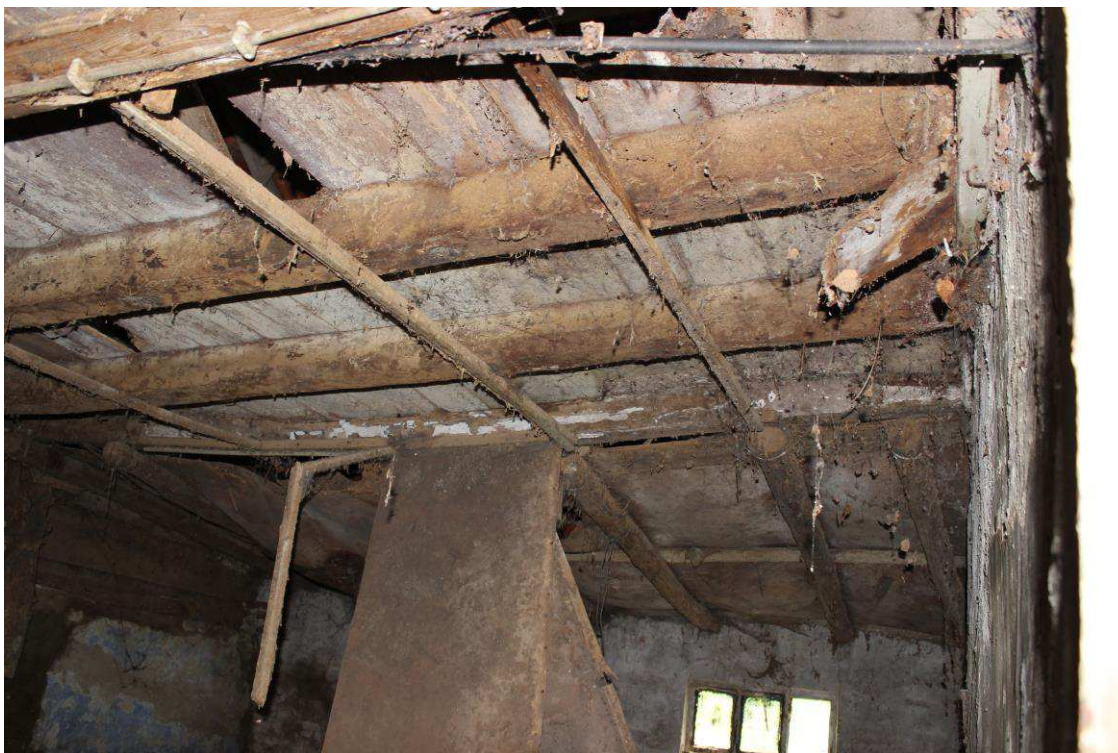
De kinderbinten in het voorhuis verkeren in een matige staat. Wanneer zij worden gereinigd kunnen ze geschikt worden gemaakt voor hergebruik.

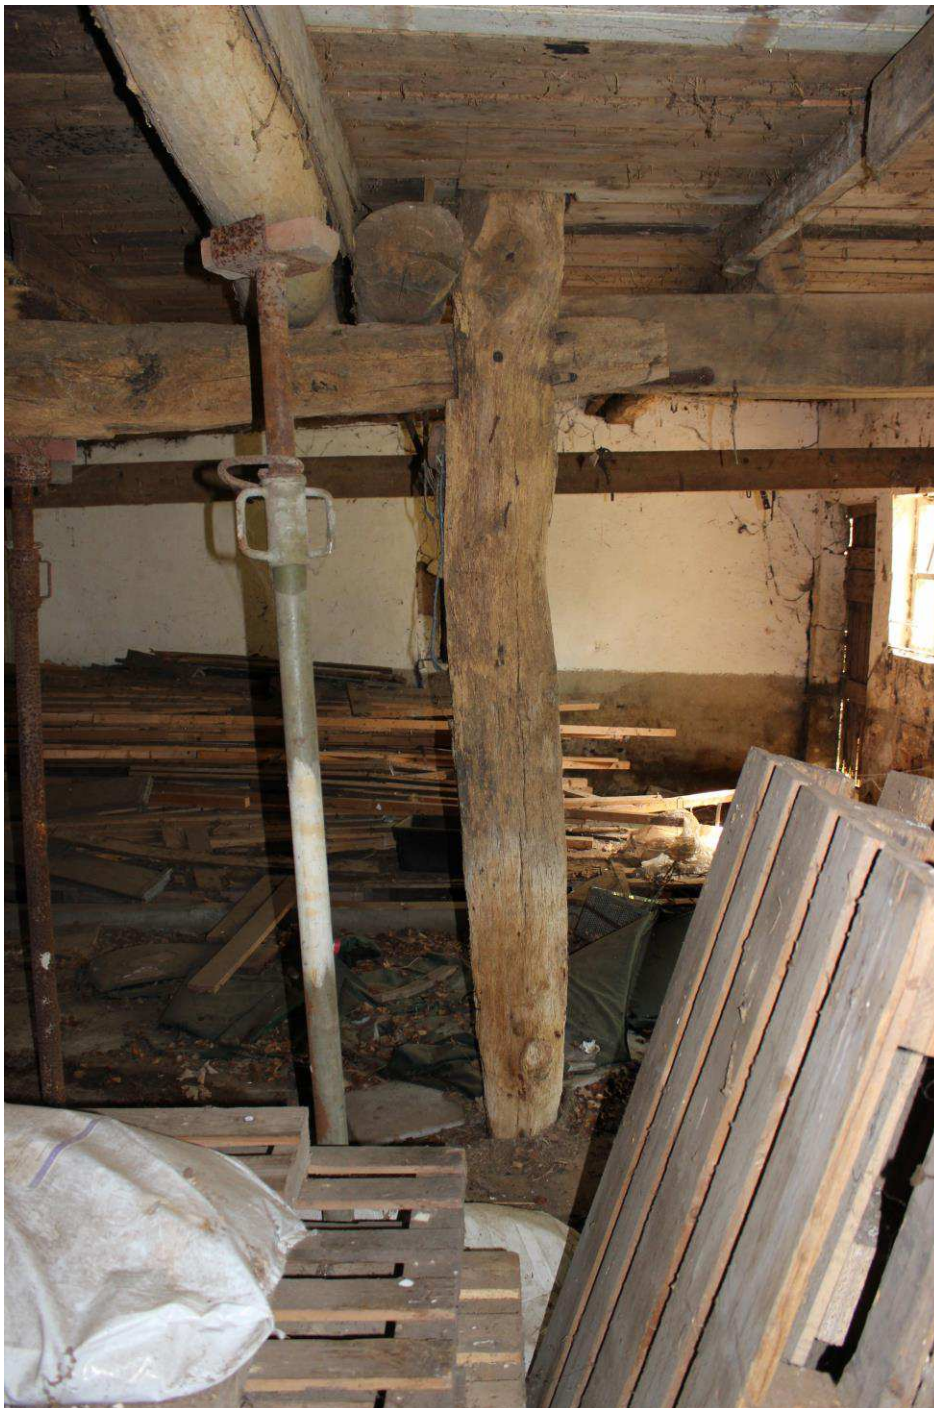
Gebintstijl met ankerbalk met een nog in takt zijnde verbinding.

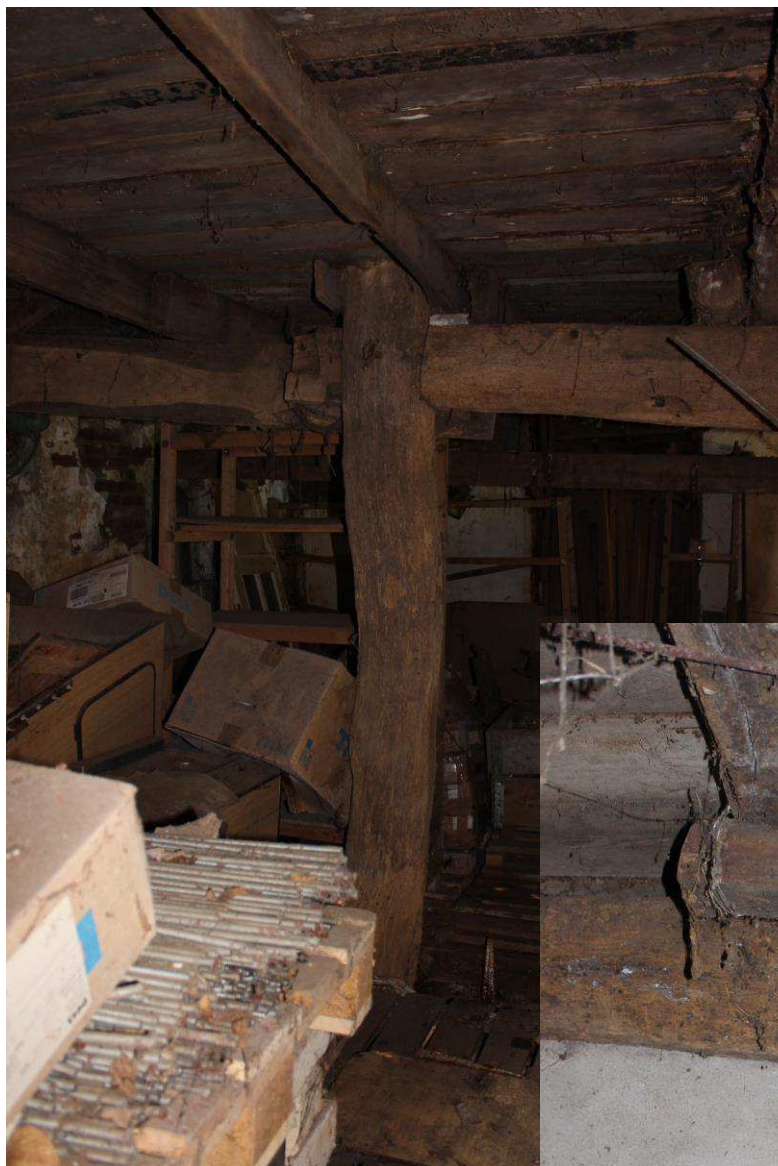
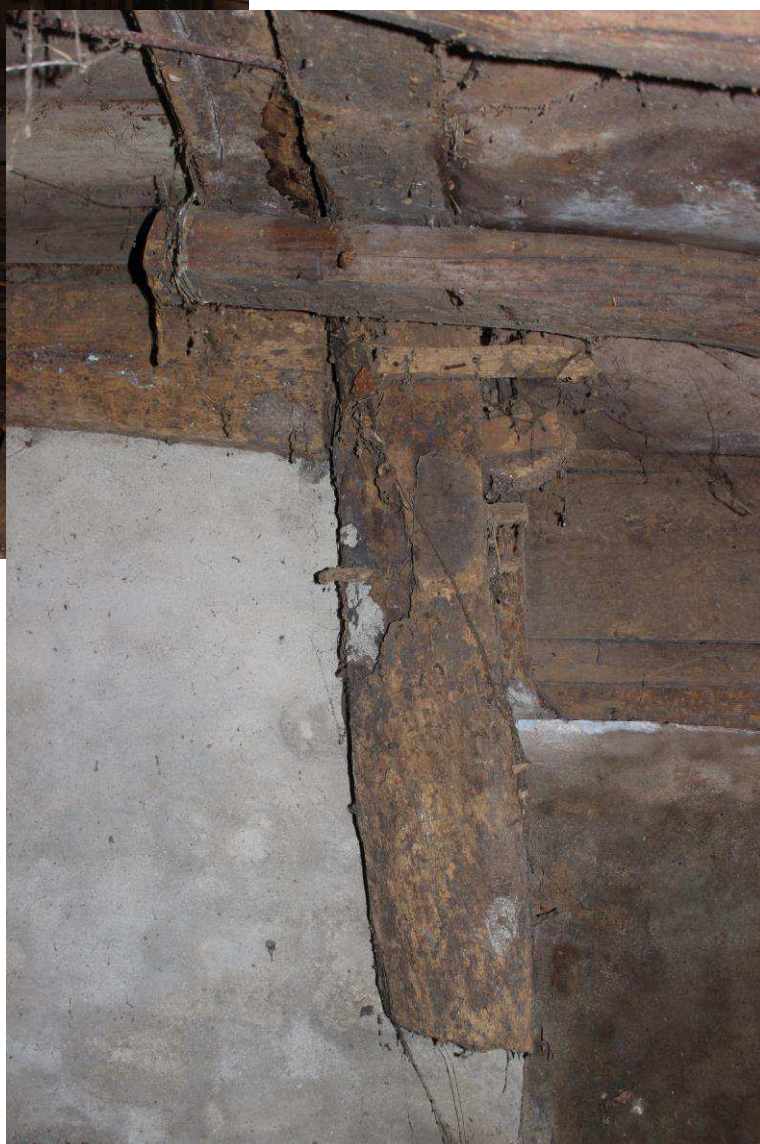
Gebintstijl in het voorhuis, deels  
opgenomen in het metselwerk.

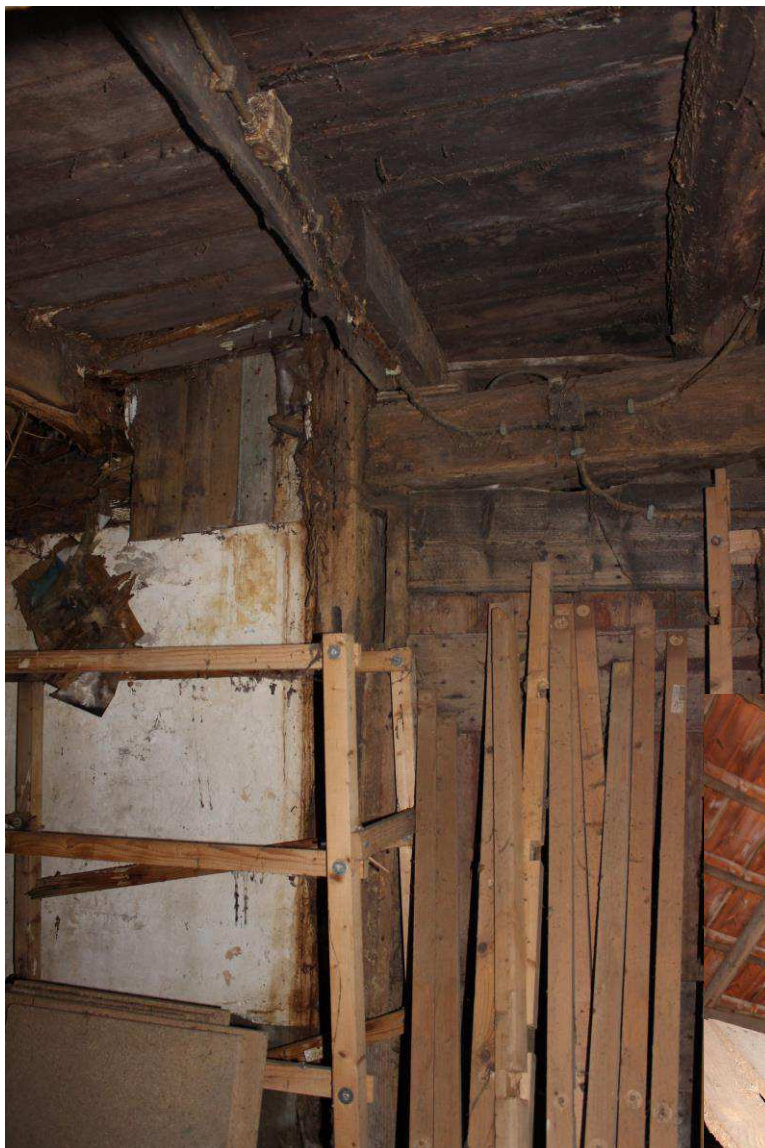
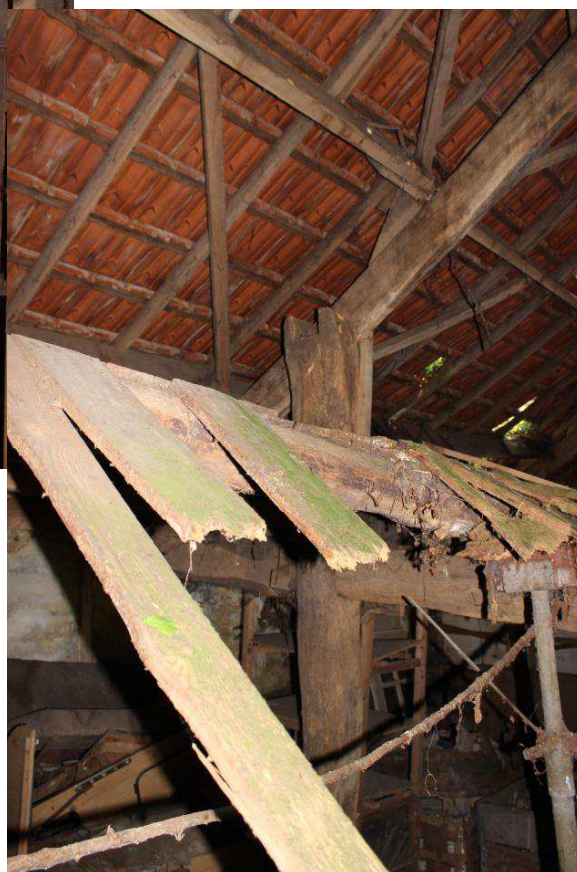
Bij vervangen van de oorspronkelijke kapconstructie is de gebintplaat verwijderd.

Algemeen kan worden gesteld dat de oorspronkelijke gebintconstructie op hoofdlijnen nog aanwezig is. De nog aanwezige gebintstijlen en ankerbalken verkeren in een matige tot redelijke staat en kunnen geschikt worden gemaakt voor constructief hergebruik.

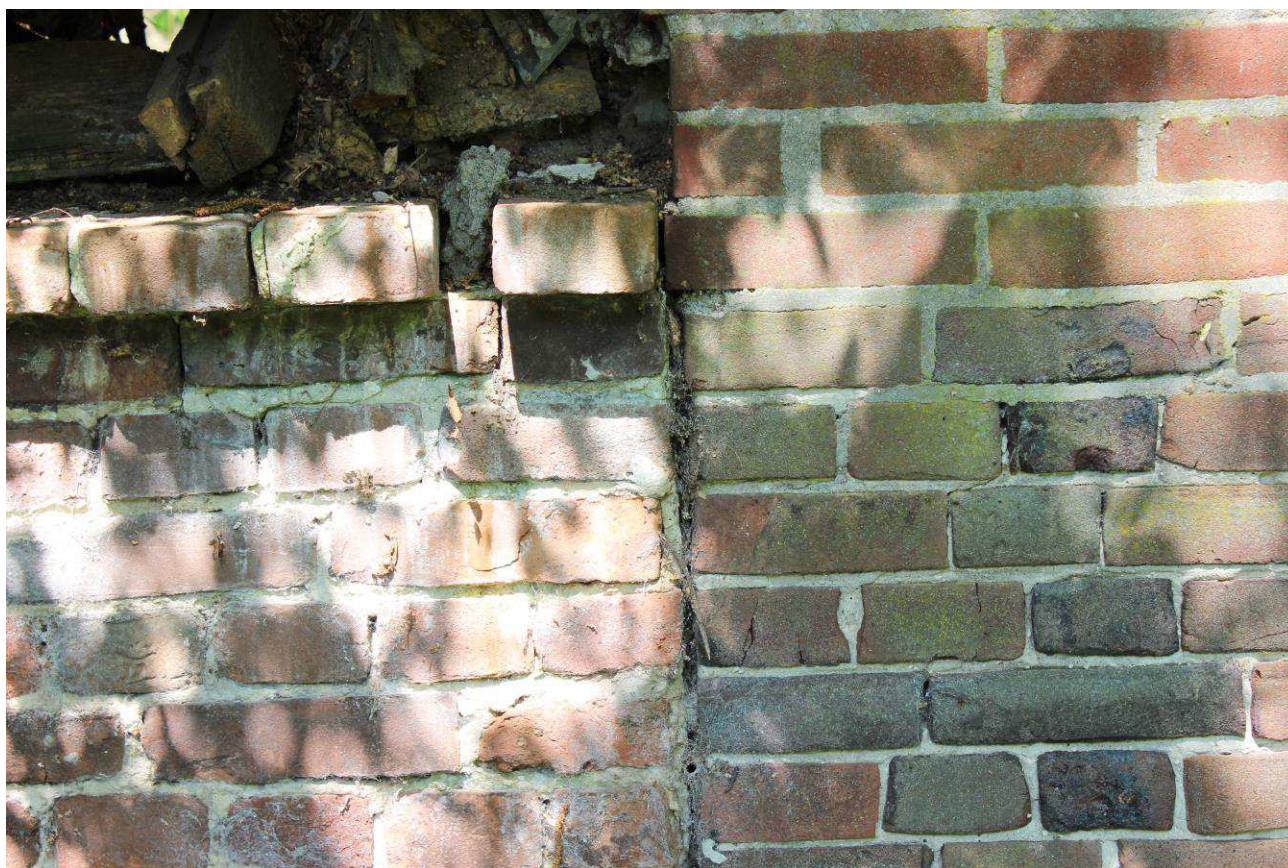
Uitsnede van metselwerk waar drie stijlen (fases) bij elkaar komen.

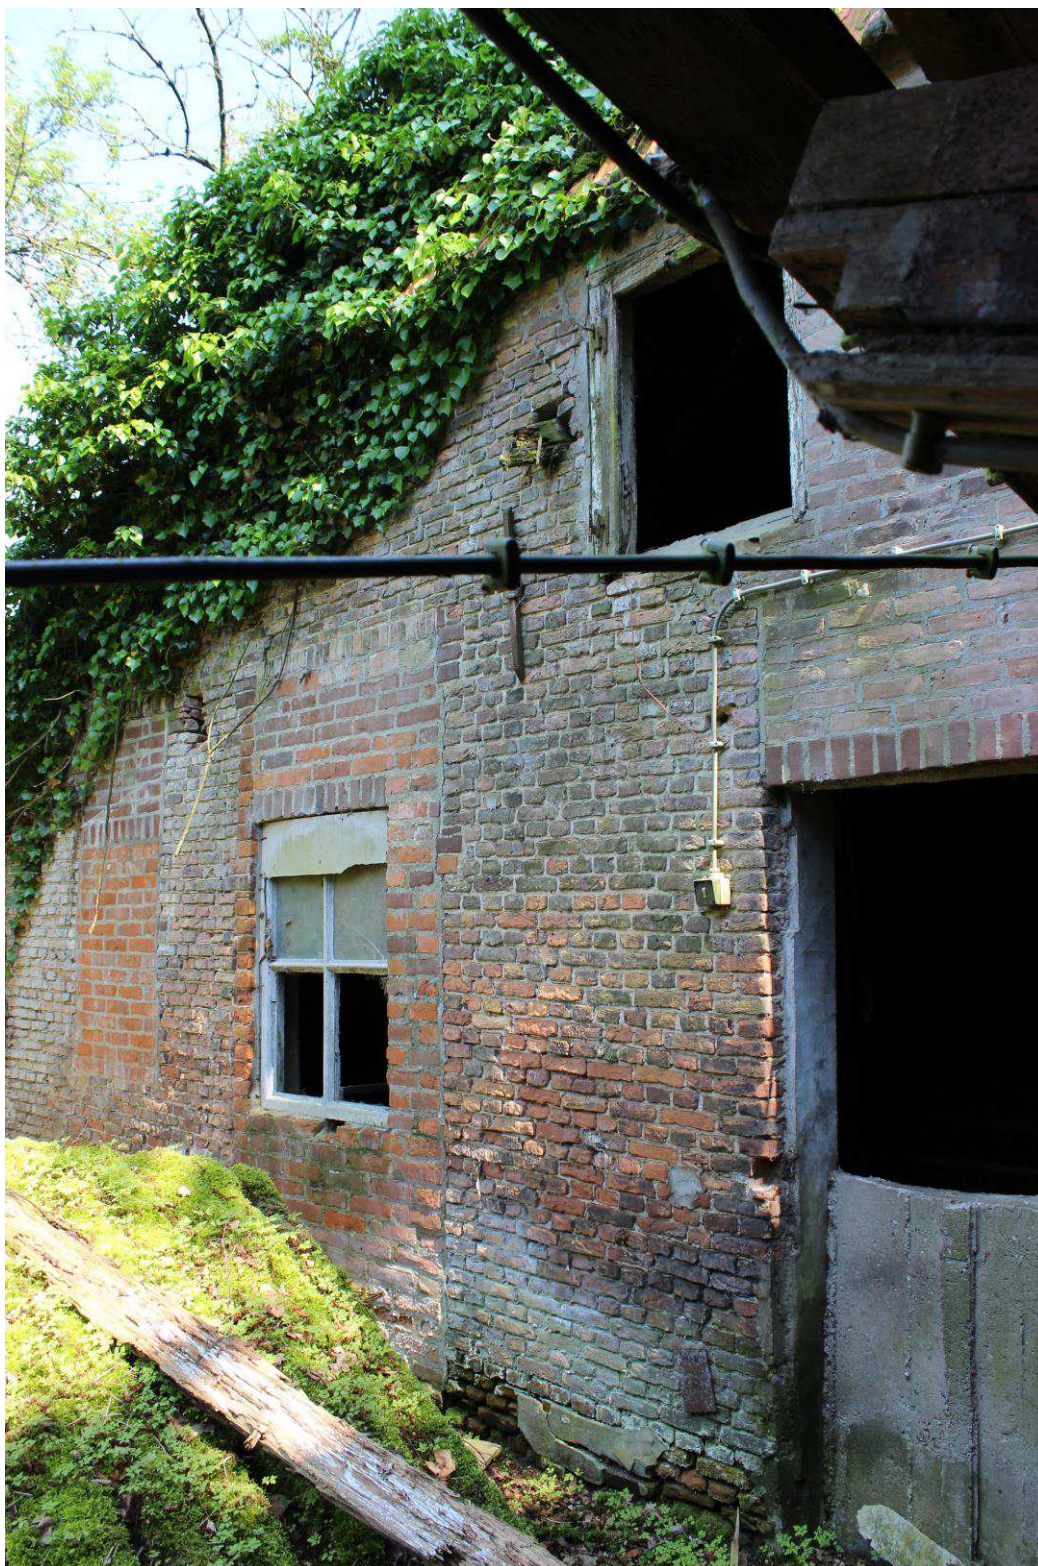
Oorspronkelijke voorgevel (kortgevelboerderij) waarin nog duidelijk zichtbaar de contouren van opkamerraam, kelderraam, en de voordeur met bovenlicht (zie ook afbeeldingen op volgende pagina)..

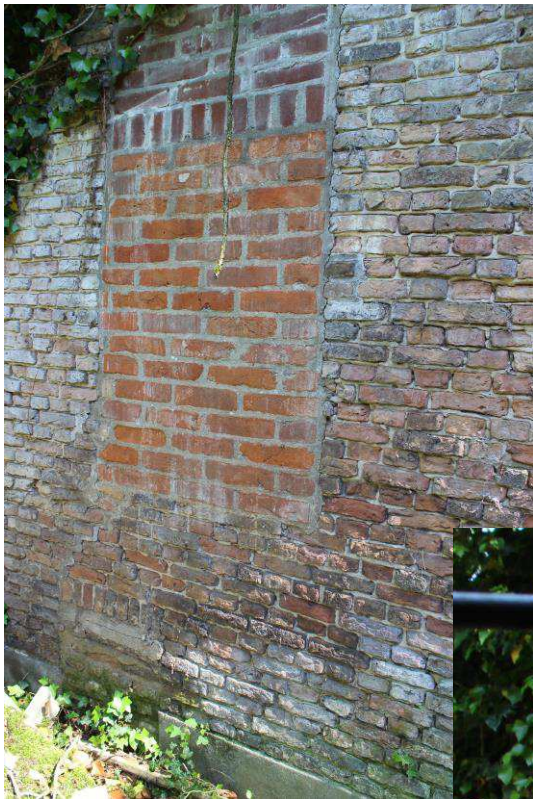
Opkamerraam met daar linksonder het kelderraam.  
Opkamerraam is in twee fases dichtgezet.

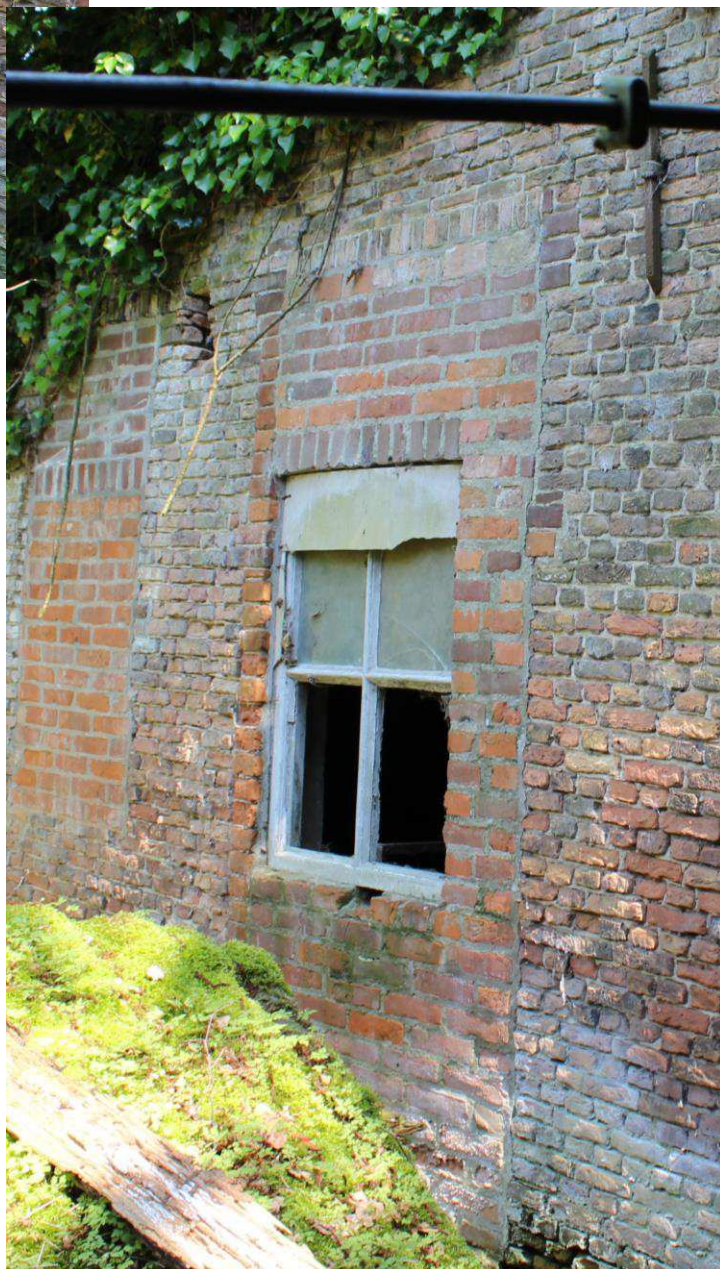
Positie van de oorspronkelijke  
toegang tot de boerderij.

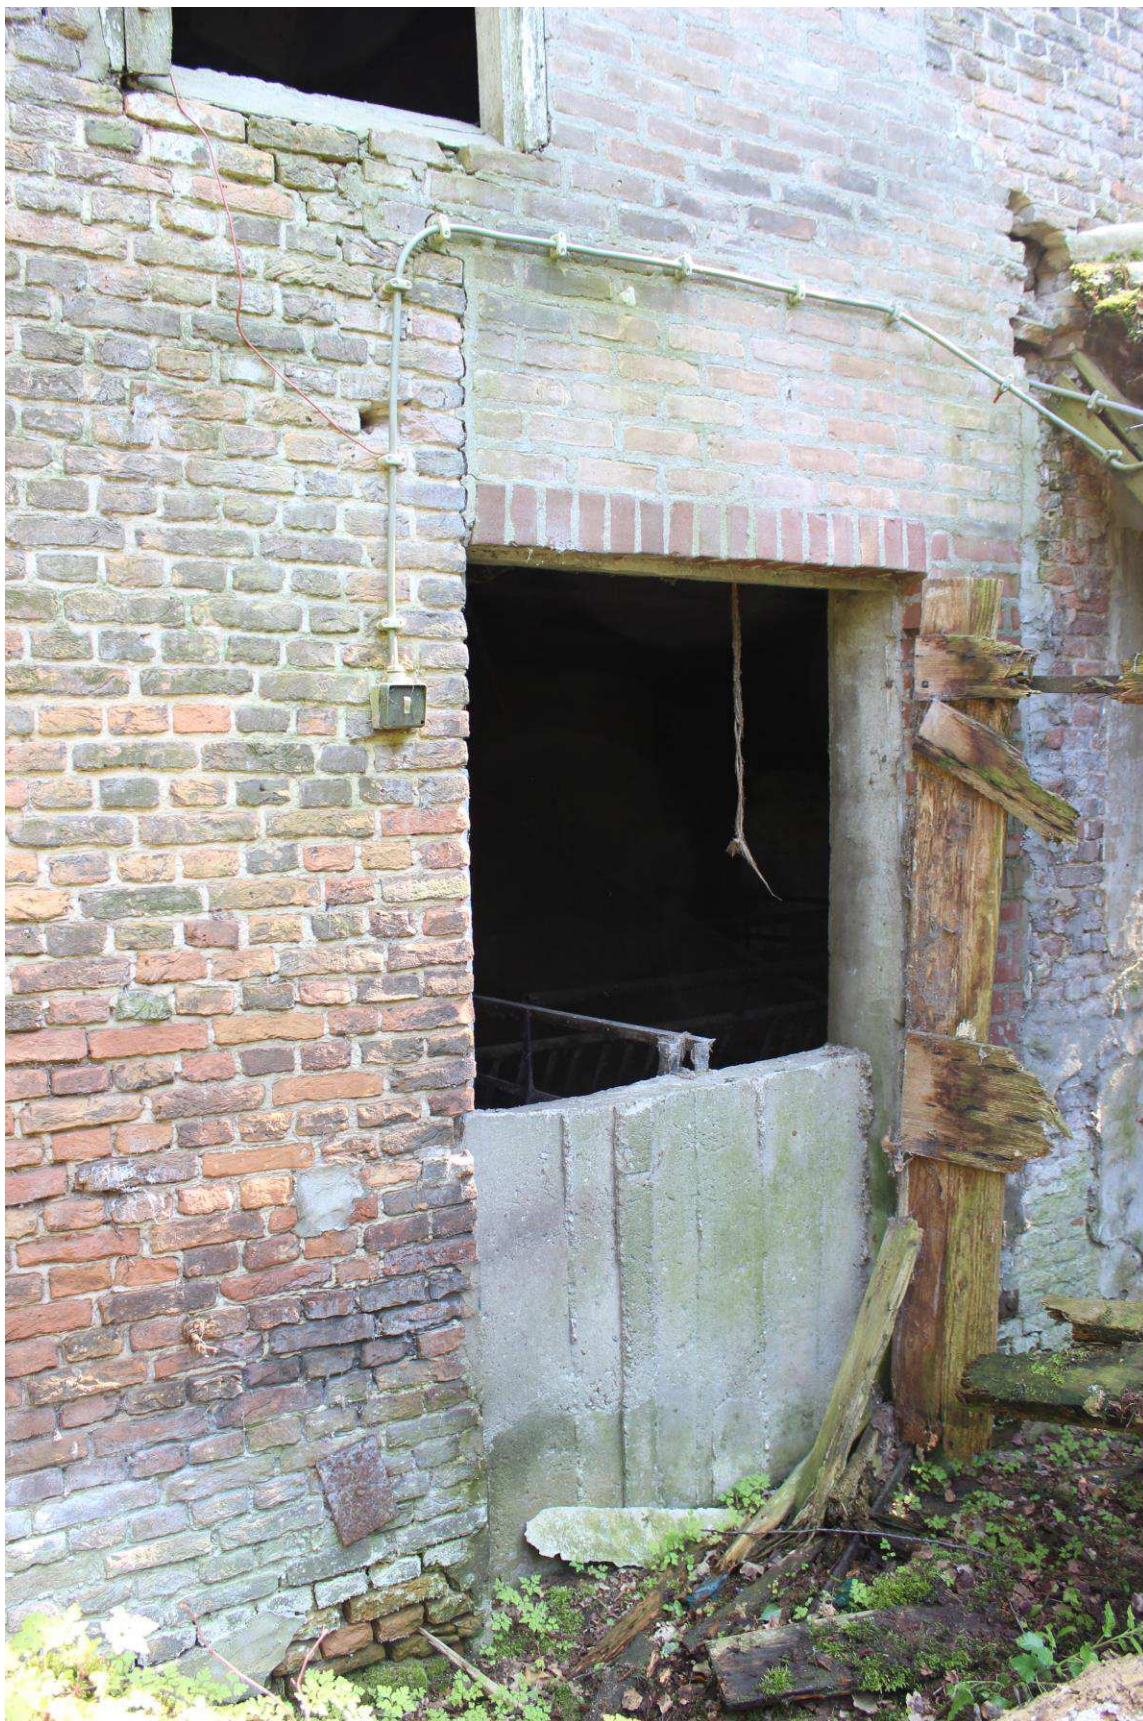
Plek van het grote raam wat in het verleden rechts van de voordeur zat (d'n herd).

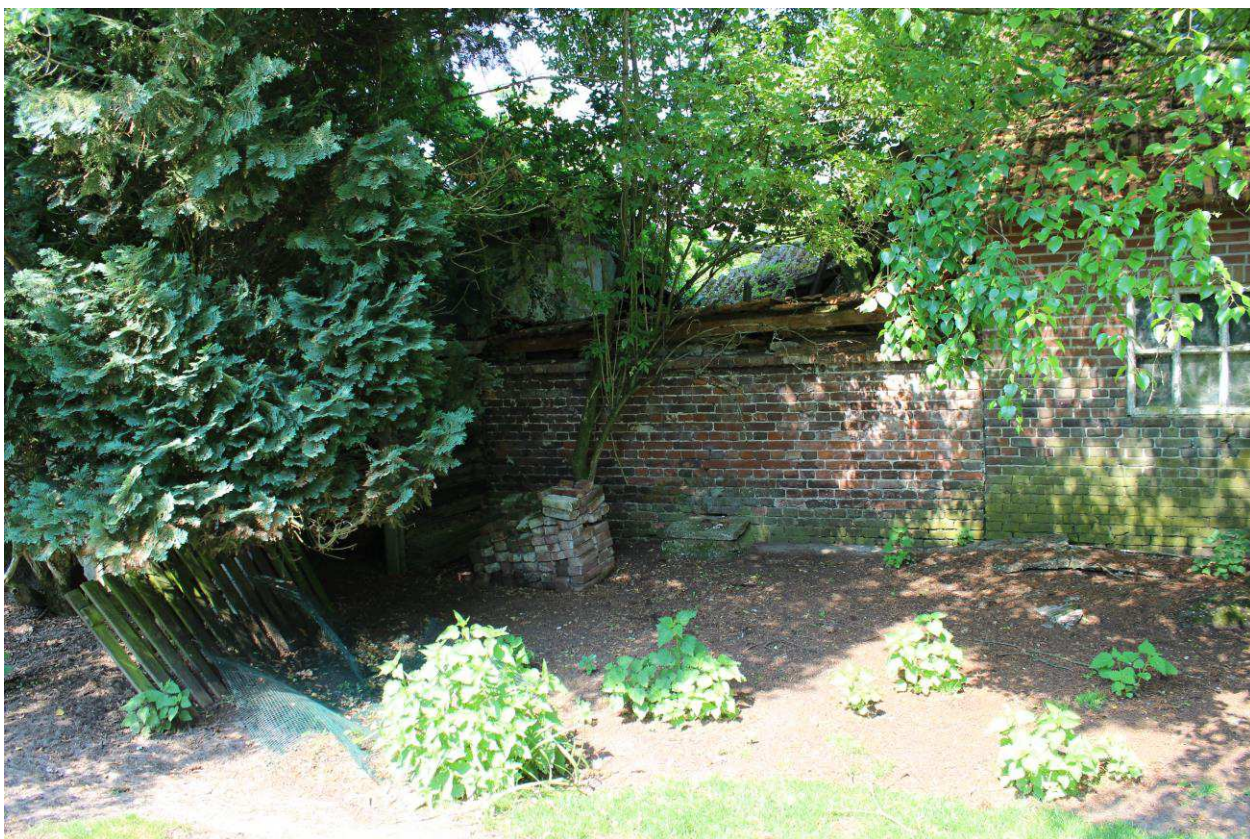
Zijgevel voorkamer (laag).

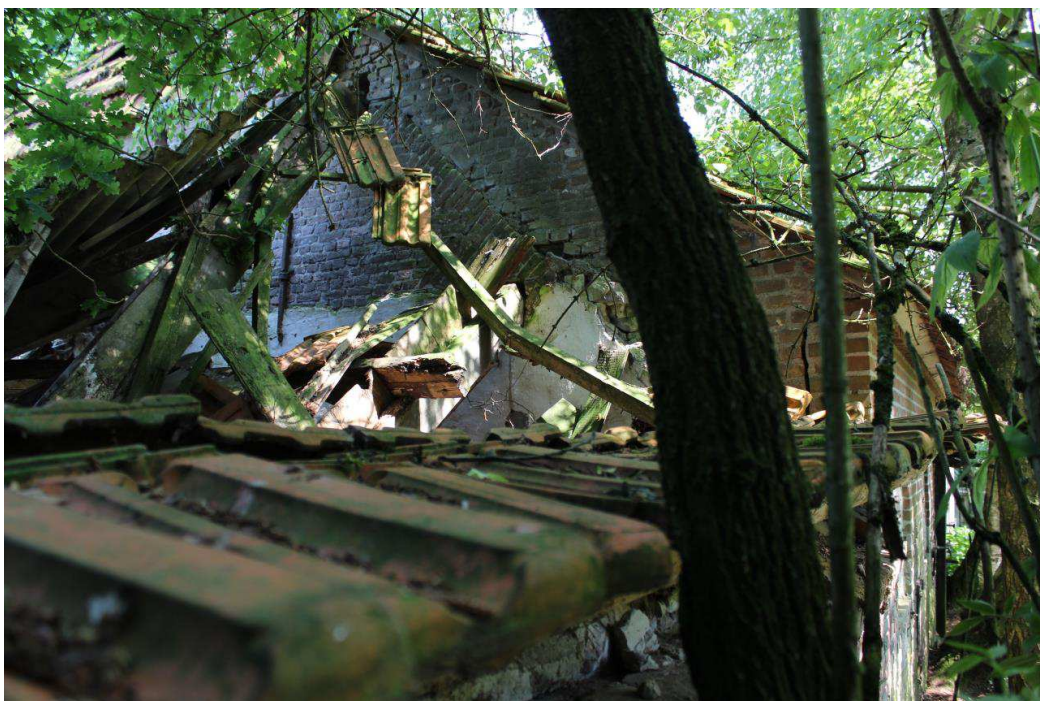
Het ingestort dak van de voorkamer.

Boerenvlechtelingen van de oorspronkelijke voorgevel zijn nog zichtbaar als ook de latere ophoging van de oorspronkelijke voorgevel.

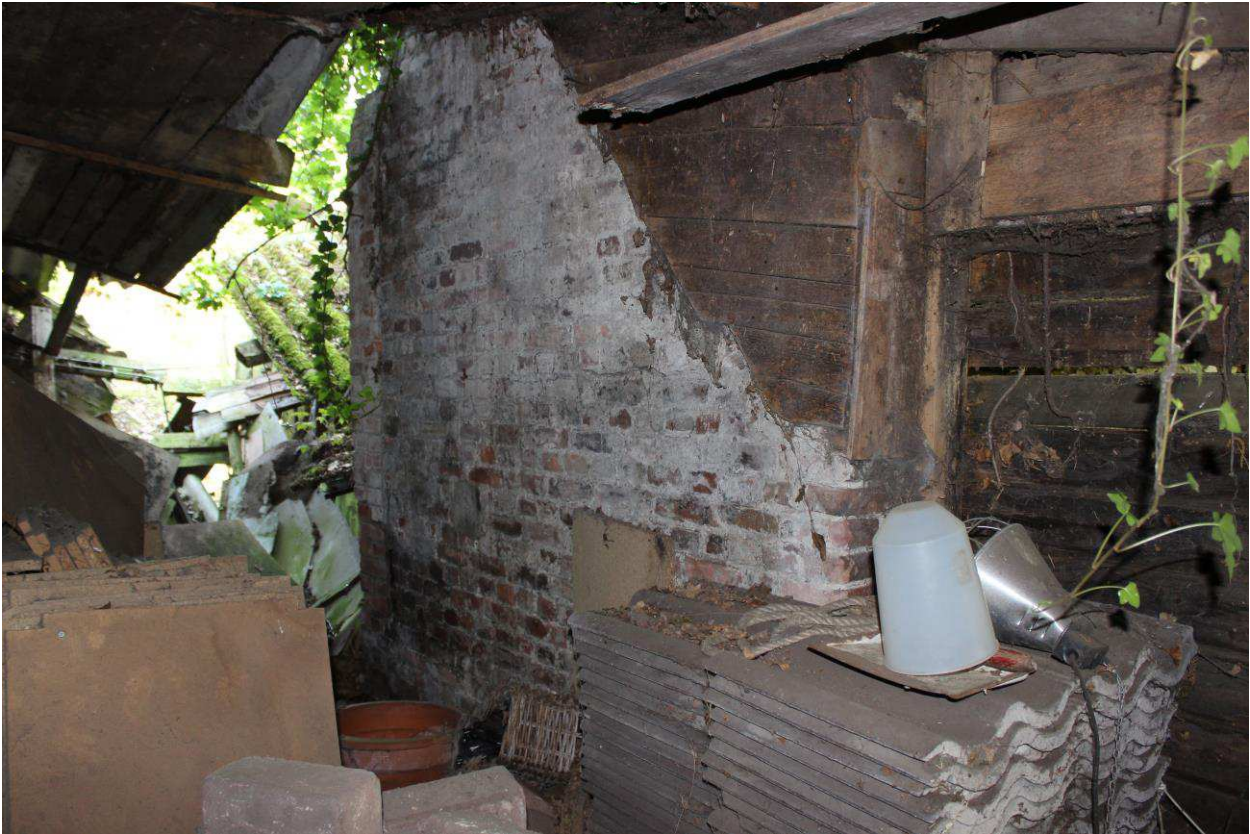
Kopgevel voorkamer met links op de hoek de contouren van de schoorsteen.

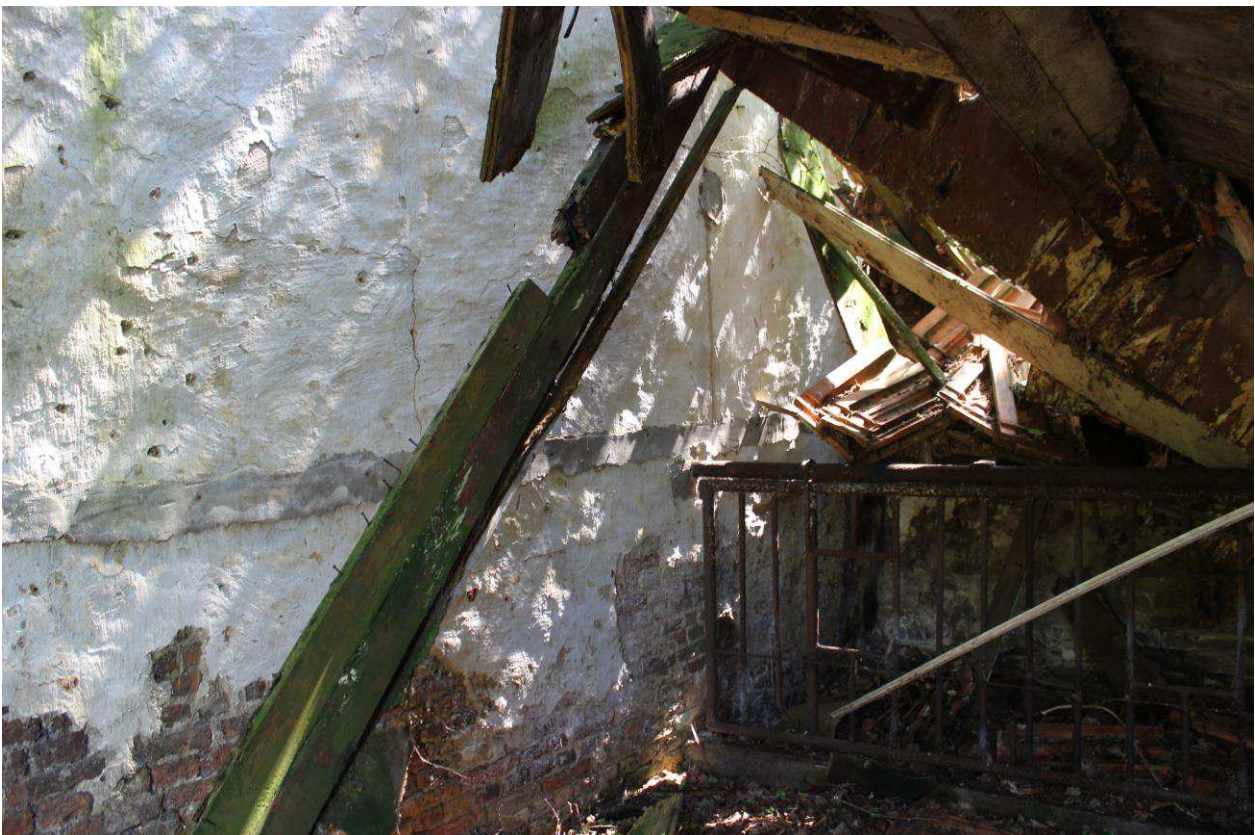
Stucwerk van de voorkamer tegen de oorspronkelijke voorgevel.

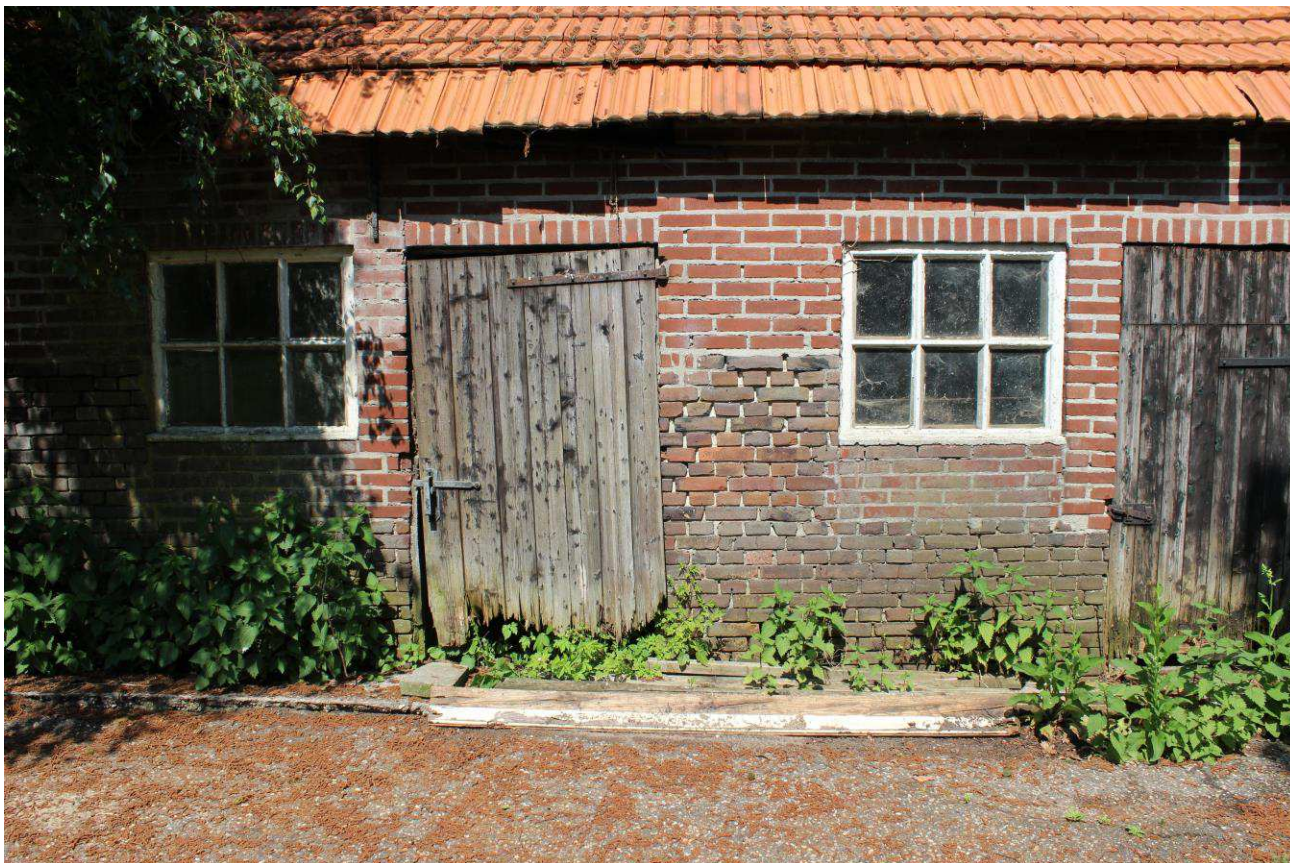
Duidelijk zichtbaar in de langsgevel aan de tuinzijde (langsgevel aan straatzijde is i.v.m. begroeiing niet zichtbaar) het verschil in metselwerk tussen oud en nieuw.

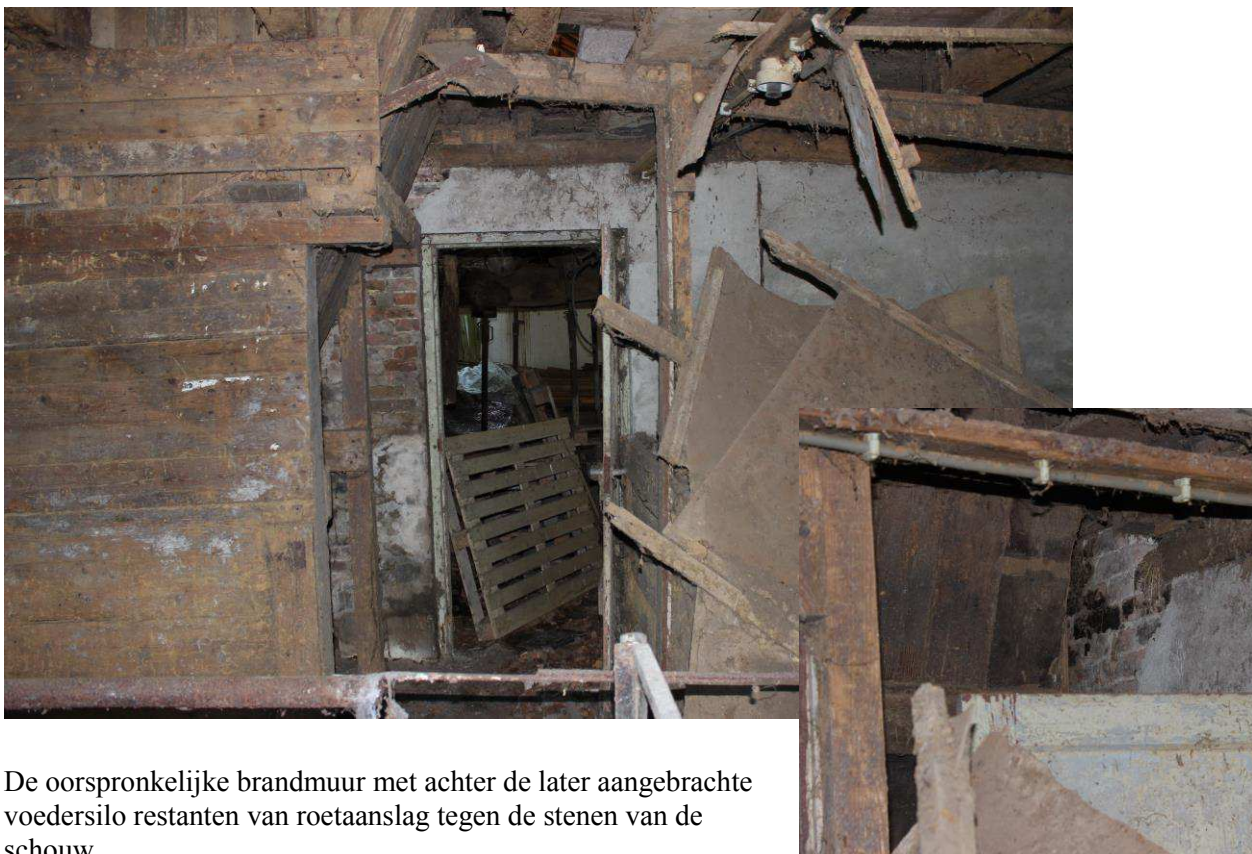
De oorspronkelijke brandmuur met achter de later aangebrachte voedersilo restanten van roetaanslag tegen de stenen van de schouw.
