# Bouwkundige Beoordeling

voormalige boerderij  
Akkerweg 5  
5476 VT te Vorstenbosch

Werk: Beoordeling bouwkundige kwaliteit  
van de voormalige boerderij aan de  
Akkerweg 5, 5476 VT te Vorstenbosch  
gemeente Bernheze

Werknummer: W.10.732

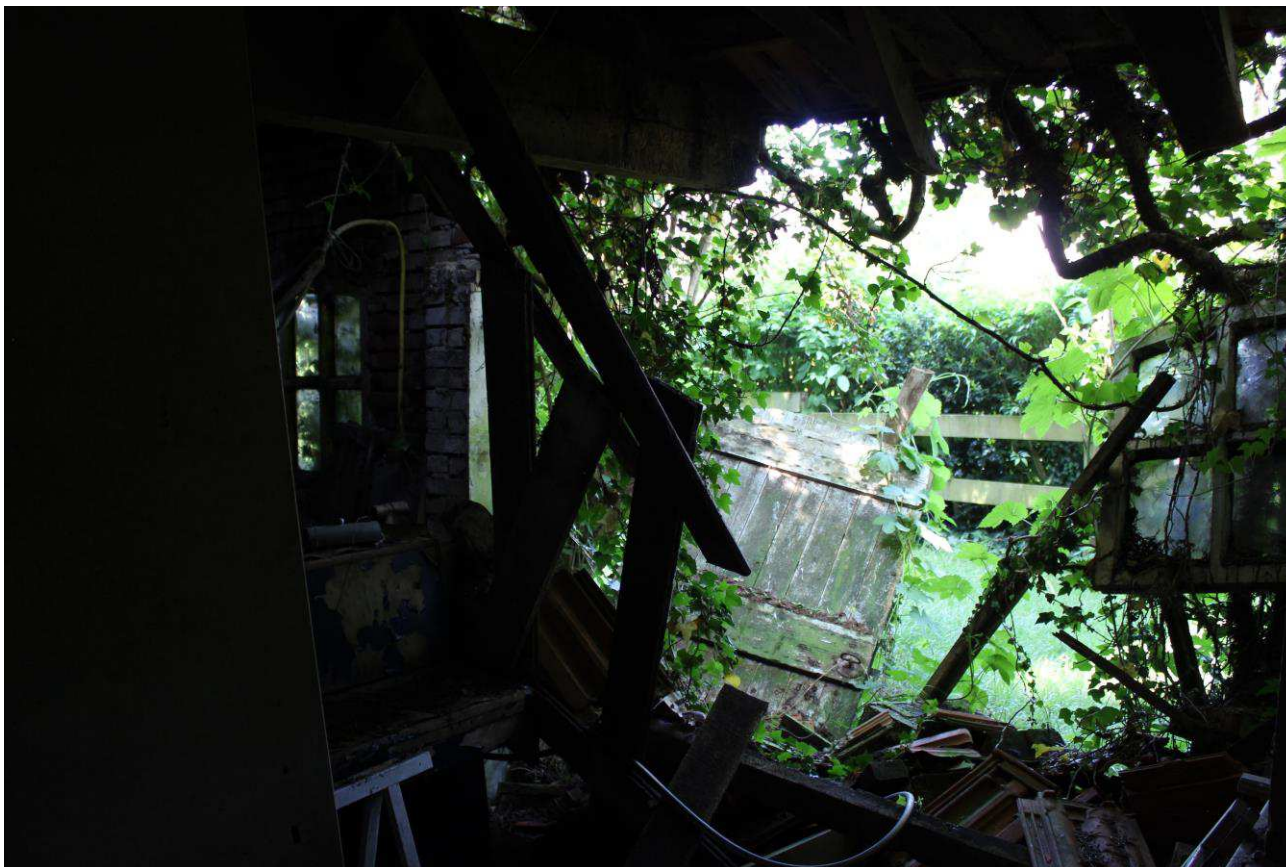
De kwaliteit van het aanwezige metselwerk mag over het algemeen worden beoordeeld als zijnde redelijk tot goed. Van scheurvorming ten gevolge van zettingen van de ondergrond (fundering, voor zover deze aanwezig is) is geen sprake. De schade (instorten muur) aan het metselwerk is hoofdzakelijk te wijten aan de gebrekkige dakconstructie.

Een aan de langsgevel (straatzijde) ingestorte muur waar oorspronkelijk naar verwachting de hoge deeldeuren hebben gezeten naar het stalgedeelte.

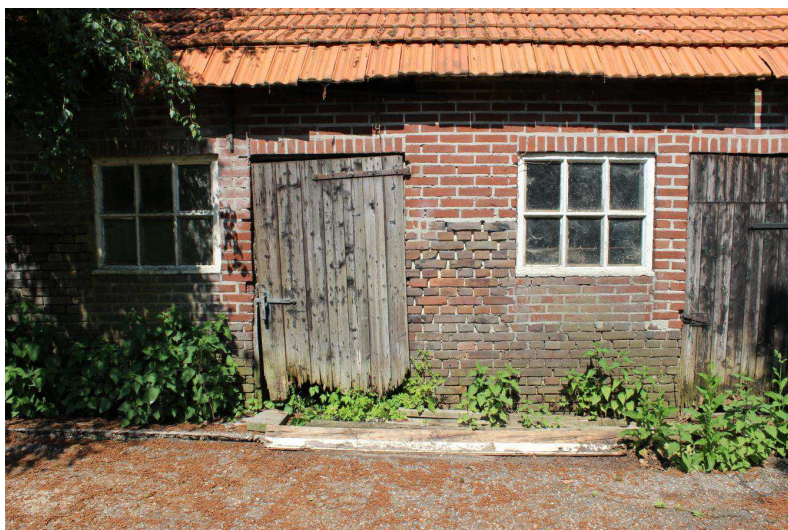
Alle oorspronkelijke ramen en deuren zijn in de loop der jaren vervangen. De huidige betonramen en opgeklampte deuren verkeren in een slechte staat en zijn niet te hergebruiken.
