Betreft: BEA Graafsebaan

Bij deze brief treft u de rapportage aan "BEA Graafsebaan Heesch".

Rapportage : BEA Graafsebaan Heesch  
Opdrachtgever: Gemeente Bernheze  
Projectnummer : 20171073-00  
Datum : 6 juli 2017

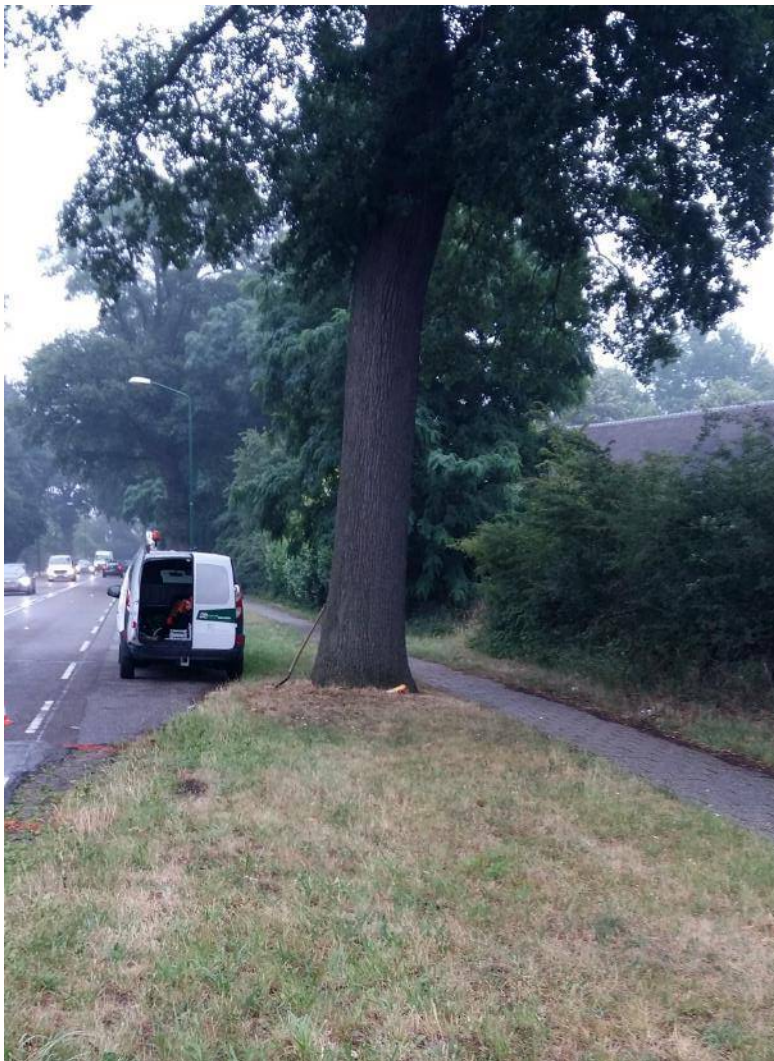
**Foto 1: De betreffende eik**

De eik (*Quercus robur*) heeft een stamomtrek van 2,95m op 1,3m boven maaiveld. Dit resulteert in een diameter van 94cm. De conditie is beoordeeld als redelijk. Op de stam is een kleine hoeveelheid stamschot aanwezig net onder de onderste gesteltakken. Bovenin de kroon is een oude wond aanwezig van een afgezaagde of uitgebroken gesteltak. Deze wond is goed overgroeïend. Er zijn enkele afgestorven takken aanwezig. In de kroon is een nest van de eikenprocessierups aangetroffen. De hoogte van de boom is tussen 18 en 24 meter. De leeftijd van de boom wordt ingeschat op ongeveer 100 jaar. De onderhoudstoestand is vastgesteld op 'Onderhoudssnoei achterstallig' vanwege het aanwezige stamschot en de afgestorven takken.

Bij ongewijzigde omstandigheden wordt de toekomstverwachting ingeschat op meer dan 15 jaar.

Van de monumentale eik mag gesteld worden dat deze nog in een redelijk goede staat verkeert ondanks zijn hoge leeftijd en de lage kwaliteit van de groeiplaats. Bij ongewijzigde omstandigheden is de toekomstverwachting dan ook meer dan 15 jaar.

De boom is vanwege de leeftijd, de matige groeiplaatsomstandigheden, de niet optimale conditie, de intensief gebruikte buitenruimte en de reeds aanwezige wonden en aantasting (waaronder ook eikenprocessierups) gevoelig voor negatieve effecten vanuit de omgeving.

Ondanks dat aangegeven is dat grondbewerking ter plaatse van de geplande inrit weinig schade aan het wortelgestel kan opleveren, is het gezien de toestand van de boom aan te bevelen om schade volledig uit te sluiten en de inrit te verplaatsen tot buiten de kroonprojectie. Dit wordt bereikt door de inrit onder een hoek aan te leggen, of nog beter door de betreffende woning te spiegelen waardoor de inrit aan de andere zijde komt te liggen, tegen de andere inrit aan bij boom A. Hierdoor zou een gezamenlijke inrit voor beide woningen gemaakt kunnen worden, waardoor deze uiteindelijk smaller is en buiten de kroonprojectie van beide bomen komt te liggen.

De groeiplaats van de boom is niet optimaal. Een groeiplaatsverbetering wordt aanbevolen. De toekomstverwachting van de boom wordt hierdoor verlengd.

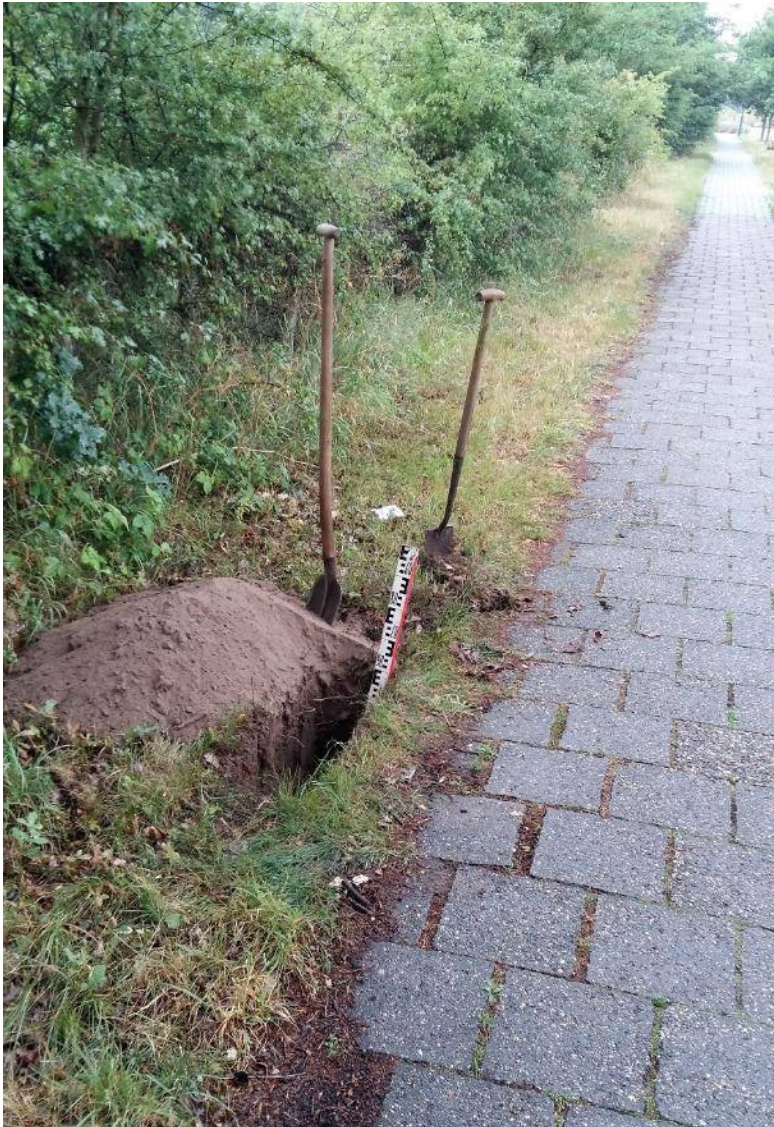
**Foto 2: Profielkuil 2**

Bij profielkuil 2 is de indringingsweerstand eveneens hoog is, boven de 6 MPa. De bodem is hier van homogene samenstelling. De bodem bestaat uit matig humeus, matig grof zand. In de bovenste 20 cm is iets meer beworteling aangetroffen, maar er is nog steeds sprake van extensieve beworteling met fijne tot matig grove wortels (tot 5mm).

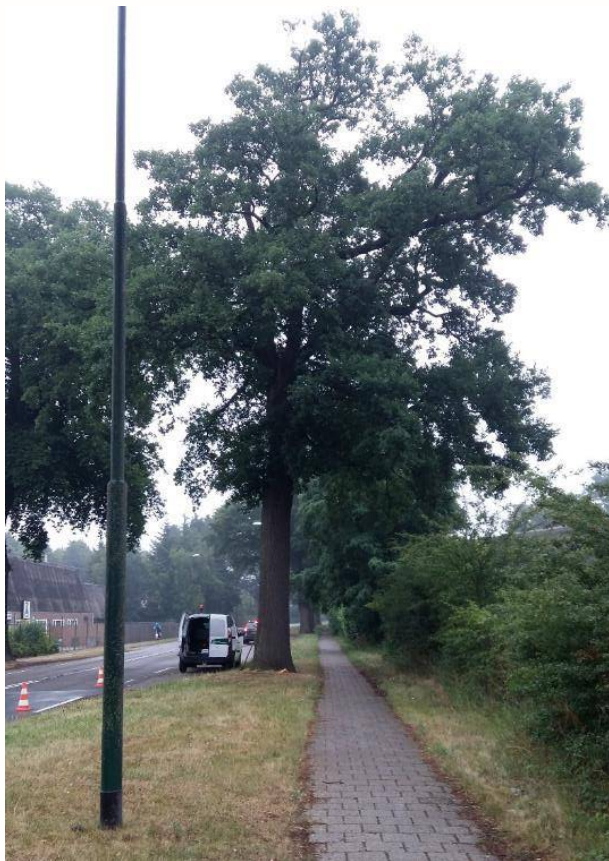
Het onderzoeken van de effecten op beide bomen door de bouwwerkzaamheden van de woningen valt eveneens buiten de opdracht. Momenteel is het bouwperceel in gebruik als landbouwgrond (maïsteelt). Vanwege deze landbouw mag verwacht worden dat de bodem hier beter geschikt is voor wortelgroei. Hier vindt immers regelmatige grondbewerking plaats (geen verdichting) en bemesting (meer organische stof). Er wordt ten strengste aanbevolen om een Bomen Effect Analyse uit te voeren toegespitst op de geplande werkzaamheden als geheel en niet enkel de aan te leggen inrit. Het ligt in de lijn der verwachting dat de bouwwerkzaamheden een groter negatief effect hebben op beide bomen, dan alleen het aanleggen van de inritten. Op foto 2 is duidelijk zichtbaar dat de kroonprojectie zich uitstrekt tot boven het bouwperceel.

**Foto 3: Kroonprojectie boven bouwperceel**

Geen grondbewerking binnen de gehele kroonprojectie, inclusief het uitsluiten van eventuele verdichting binnen de kroonprojectie door het uitvoeren van werkzaamheden (geen opslag van materialen of bouwverkeer). Dit heeft tot gevolg dat de locatie van de geplande woningen aangepast moet worden zodat deze ver genoeg buiten de kroonprojectie liggen. Er is immers ook ruimte nodig voor bodemverdichting rond de fundering en ruimte voor het bouwproces rond de gevel (werkruimte, steiger, etc.). Daarnaast nemen ook eventuele aan te leggen kabels en leidingen ruimte in beslag. Een grondbewerking is daarbij te verwachten.
-

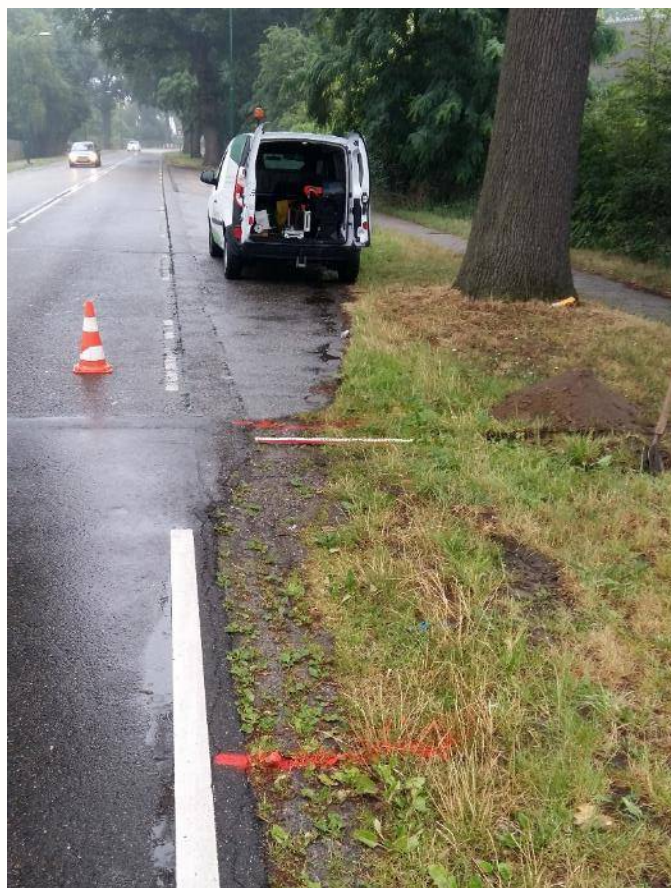
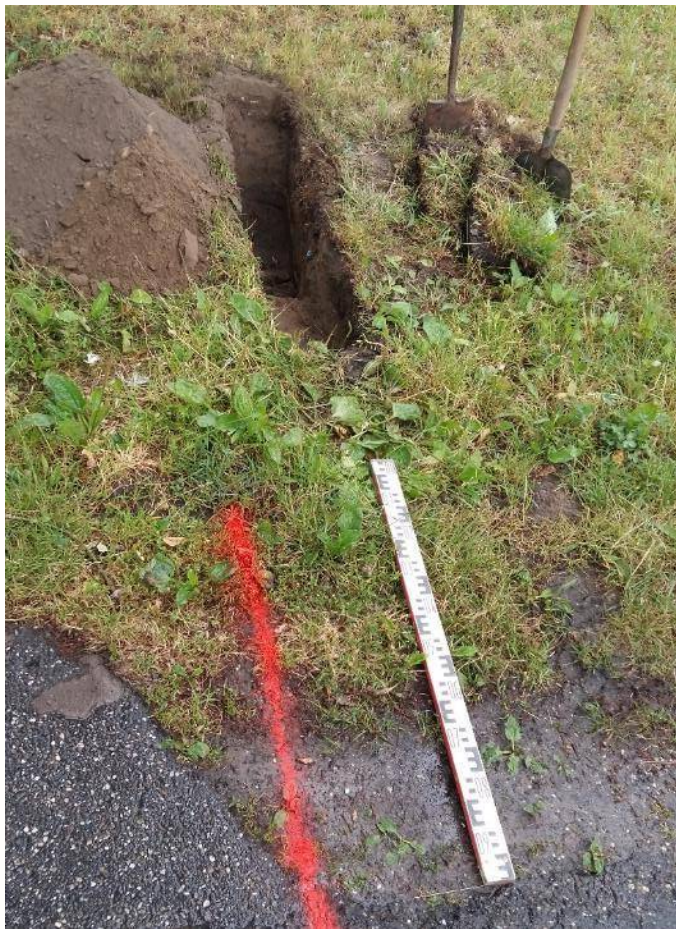
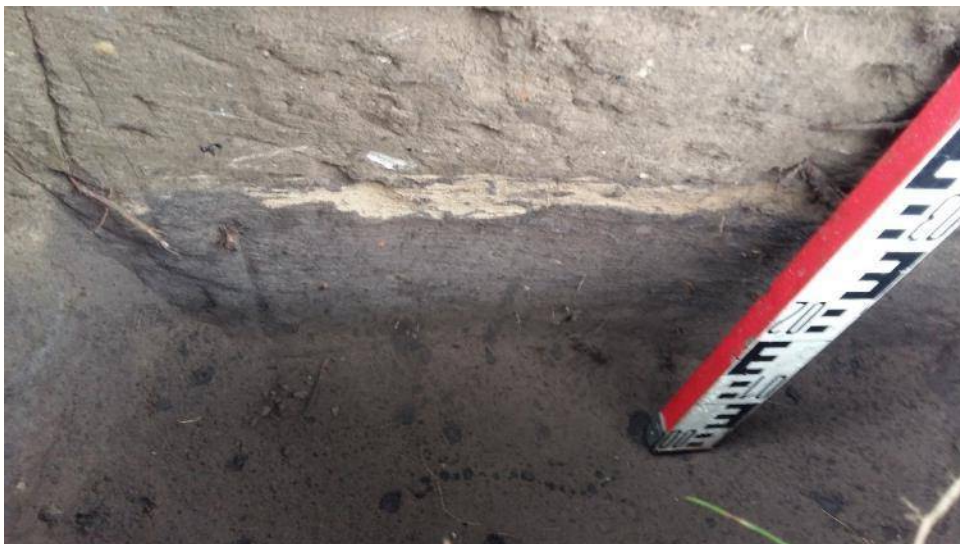
### Profielkuil 1

Bij profielkuil 1 is vastgesteld dat de indringingsweerstand hoog is, namelijk meer dan 6MPa vanaf een diepte van 5 cm onder maaiveld. Graven ging zeer moeizaam.

Er is zeer weinig beworteling aangetroffen, met wortels tot hooguit 5 mm doorsnee. De bodemopbouw bestaat grofweg gezien uit twee lagen, gescheiden door een dun laagje geel zand op 25 cm onder maaiveld. De bovenste laag bevat een klein aandeel grind en puin met een maximale doorsnede van 3 cm. Beide grondlagen bestaan uit matig fijn zand, waarbij de bovenste humusarm is en de diepere matig humeus.

Uit de resultaten van het ondergronds onderzoek kan geconcludeerd worden dat de bodem te sterk verdicht is voor wortelgroei. Bij een indringingsweerstand van meer dan 3,0MPa, wordt de bodem als te vast verdicht beschouwd om wortelgroei mogelijk te maken. De extensieve beworteling en het ontbreken van dikkere wortels bevestigt dit.

Bernheze, Graafsebaan t.o. huisnr 42, dwars op berm, ter plaatse van geplande inrit, tussen weg en fietspad, op 7 m van de stam van de boom.

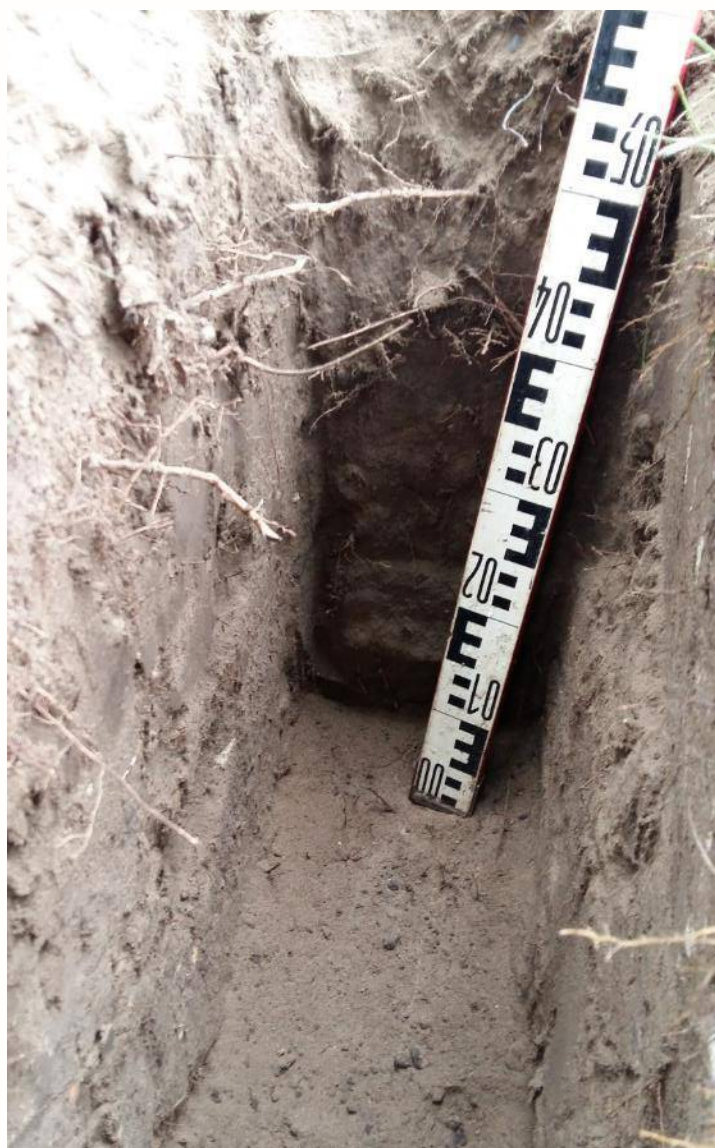
## Profielkuil 2

Bernheze, Graafsebaan t.o. huisnr 42, langs fietspad, ter plaatse van geplande inrit, tussen fietspad en bouwperceel, op 10 m van de stam van de boom. Gegraven direct langs opsluitband.
