**BESCHRIJVING MET FOTOBIJLAGE VAN HET  
RETAURATIE PLAN / PROJECT VAN DE  
GROTE SCHUUR BIJ HUIS DE BERKT**

RM nummer.: 21275      Huis De Berkt

Versie 3 Constructieve restauratie 2023

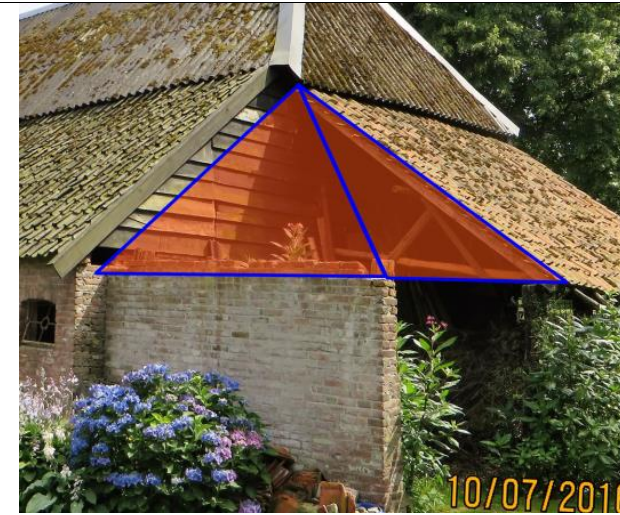
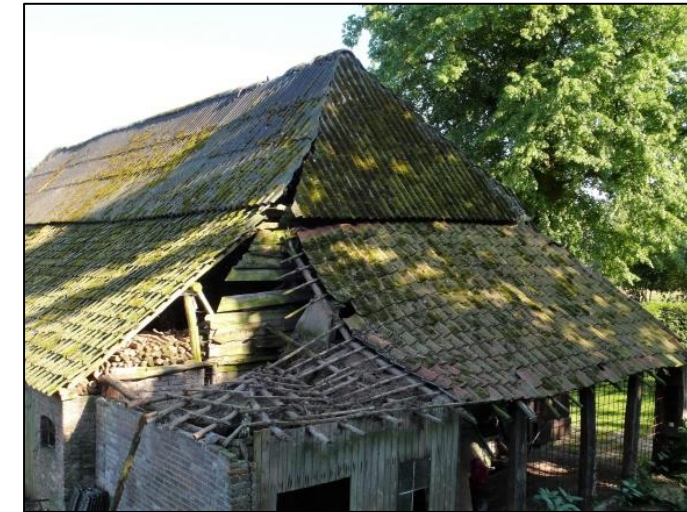
Dak no. 6 Hoekgedeelte is in het verleden ingestort en hersteld met restant, asbestgolfplaten, hoekkeper vlakken en rechthoekig dakvlak

| | <p><b>Dak 6 en 7,</b></p> <ul style="list-style-type: none"><li>- pannen worden verwijderd en het onderliggend houtwerk vernieuwt.</li><li>- De dakpannen zijn heel dun en afgeschilferd, veel uitval, uit gesorteerd en aangevuld.</li><li>- Rondhout (sporen) gebruikt en er wordt dakbeschot aangebracht.</li></ul> <p><b>Techniek en uitvoering</b><br/>Hetzelfde als dak no. 5, met vervanging van de gehele houten onderconstructie.</p> <p>Muurplaat vervangen op stenen muur bij dak 6 en 7</p> <p><b>Pannendak bestaand, keramische dakpannen herleggen en deels vervangen (tabel 33.47.720)</b></p> <p>Zie hiervoor hoofdstuk I Daken, rubriek 2. Panbedekkingen voor de daken 5, 6 en 7.</p> |

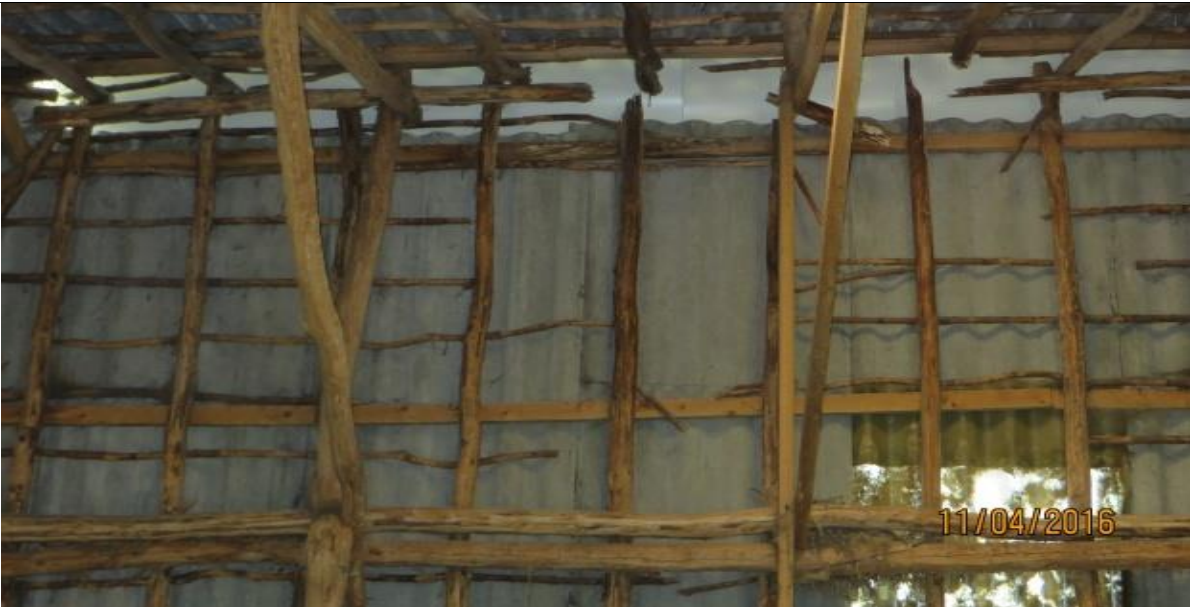
Zowel de nokgording als de hoekkepergordingen en diverse dak sporen zijn door lekkage van regenwater ingerot, gebroken en gedeeltelijk weggevallen.

Vervallen nokgording

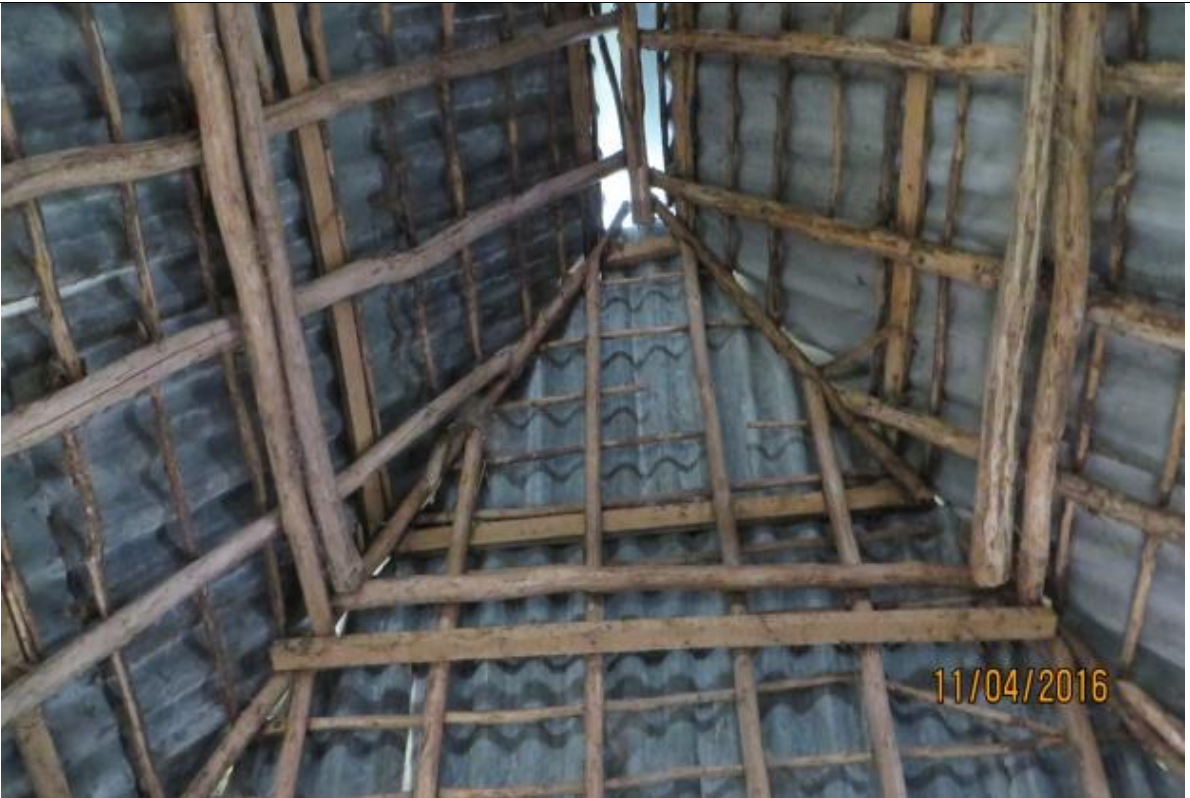
Noodreparatie aan de kapconstructie, extra ondersteunende constructies aangebracht

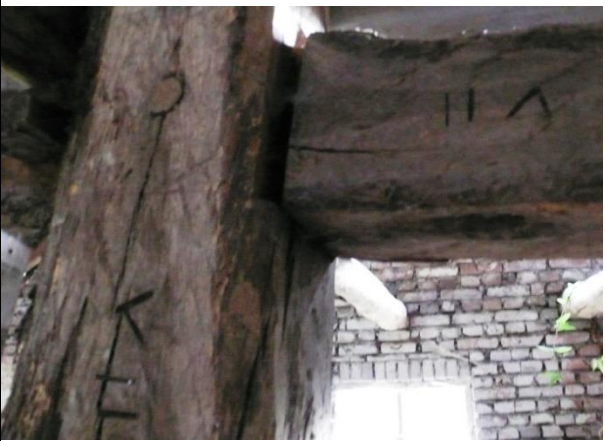
| Foto.nr. 5, uit 2013 in het rapport Monumentenwacht Brabant | Foto nr. 6, 2016 gedeeltelijk herstel na installatie trekstang, gebint VII | |
| Detail van Stijl nr. VII met openstaande verbinding tussen stijl en ankerbalk. | | |

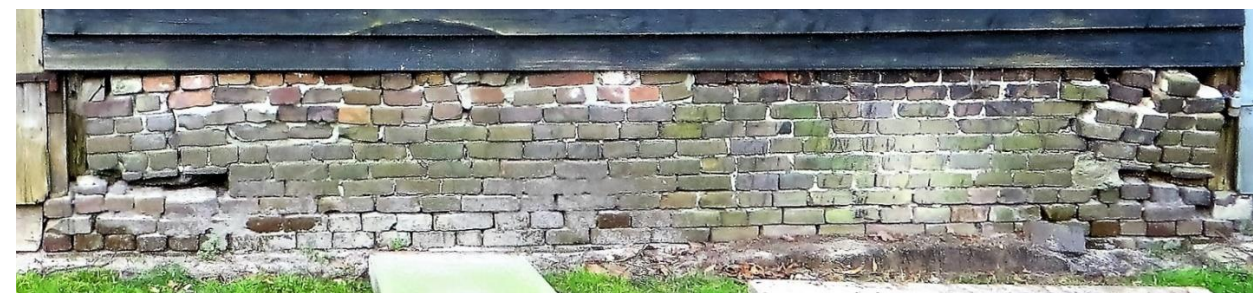
2, muur gedeelte tussen de hoog deuren was niet bestand tegen de kracht van de trekpaarden in de stal.

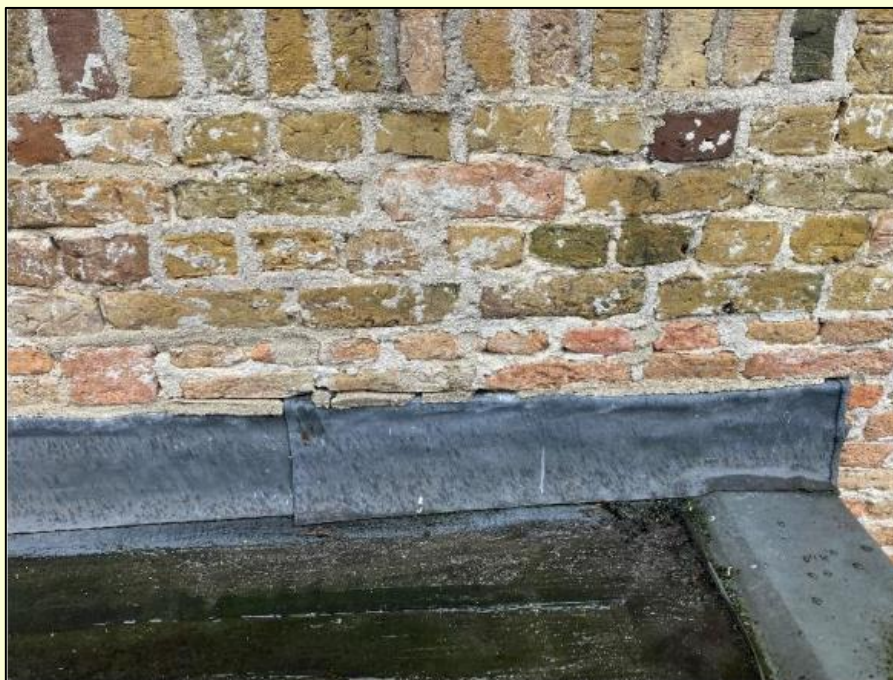
Gebrek(en): - het lood is plaatselijk losgekomen

*dak no. 8 / gevel no. 3: speciezoom los (foto 2020)*

**Advies:** Lood plaatselijk opnieuw vastzetten en aanvoegen. Het lood minimaal 25 mm diep in de voeg met behulp van roestvaststalen Borra voegklemmen (3 stuks per m<sup>1</sup>) of loodproppen bevestigen. Het lood daarna aanvoegen. Het muurlood in de voeg voorzien van een platgeslagen kliskant van 15 mm.
