**BESCHRIJVING MET FOTOBIJLAGE VAN HET  
RETAURATIE PLAN / PROJECT VAN DE  
GROTE SCHUUR BIJ HUIS DE BERKT**

RM nummer.: 21275      Huis De Berkt

Kasteellaan 1

Versie 3 Constructieve restauratie 2023

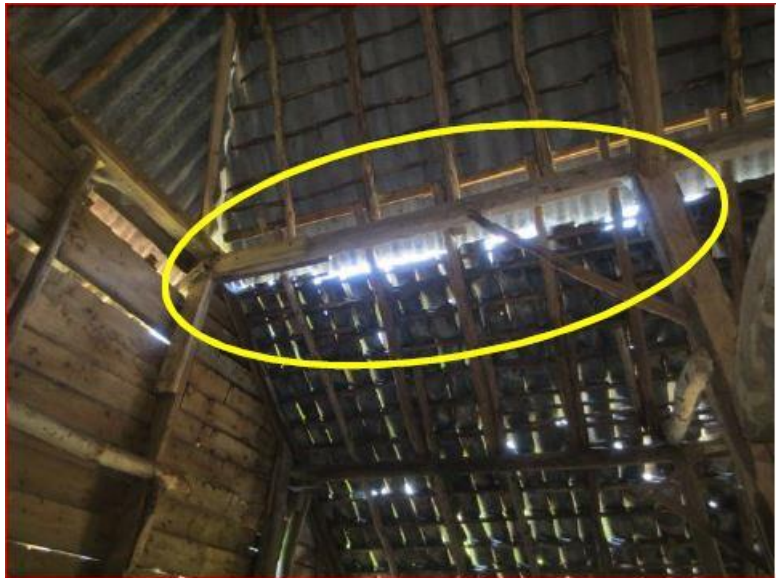
dak no. 7: lekkages door het afschuiven van de dakpannen, veroorzaakt door ammoniak uit de veestal zijn de spijkers ver doorgeroest.

**Advies: De pan bedekking verwijderen en het onderliggende houtwerk vernieuwen. Dakpannen uitsorteren en aanvullen.**

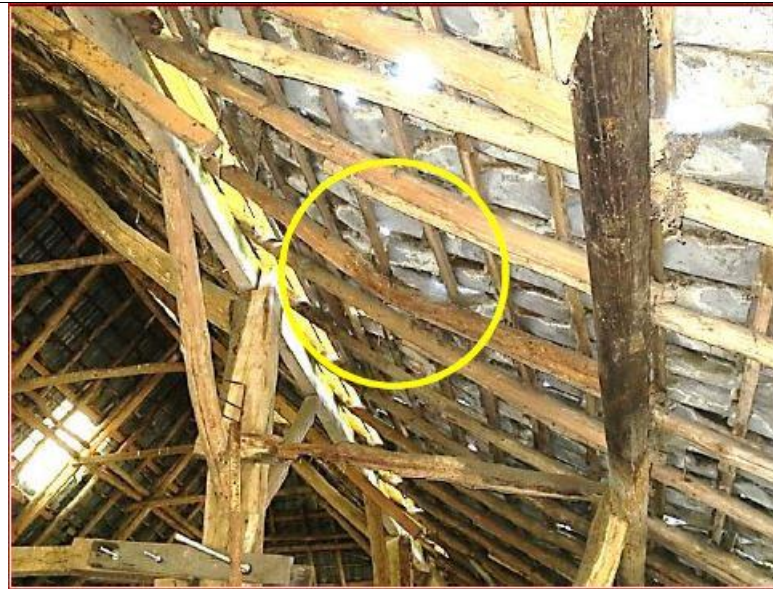
Dak no. 7: spoor gebroken

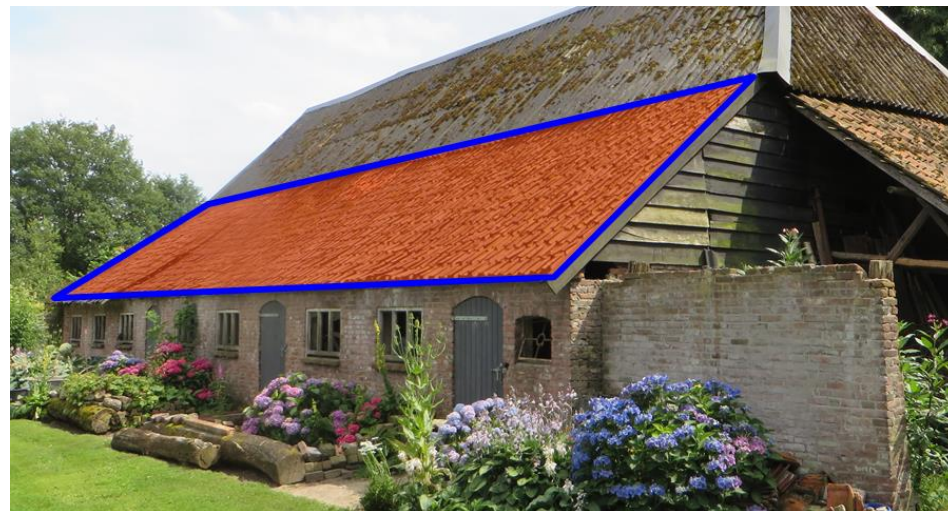
Dak no 7.

- uitbouw in begin 60er jaren, de pachter moest het zelf maar zien te redden, aan- en boven de oude houten noordgevel tot aan de golfplaten. Dennen hout kappen in de bossen van Kasteel Heeswijk en daarmee de daken uitbreiden en reparaties uitvoeren.
- groot  $22,1 \times 4,5 = 99,5 \text{ m}^2$ .
- belegd met 15 rijen van 109 pannen, 1635 pannen, 16,4 pannen /  $\text{m}^2$  (te ruim gelegd )
- geen strodokken aanwezig onder de pannen
- op veel pannen zijn plakken korstmos aanwezig.
- sluit slecht en is dus niet wind- en waterdicht

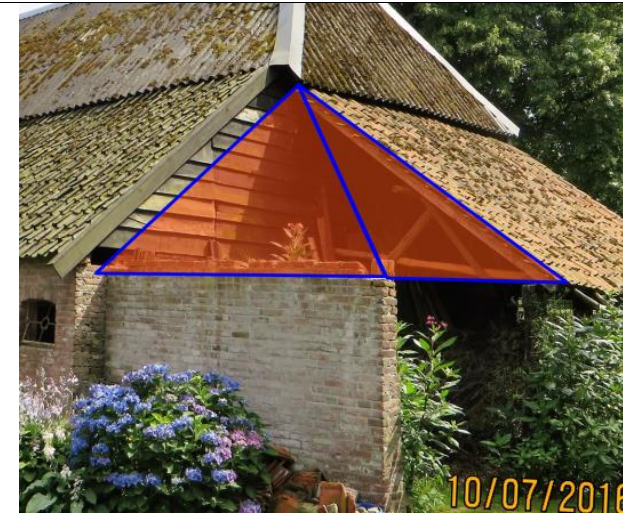
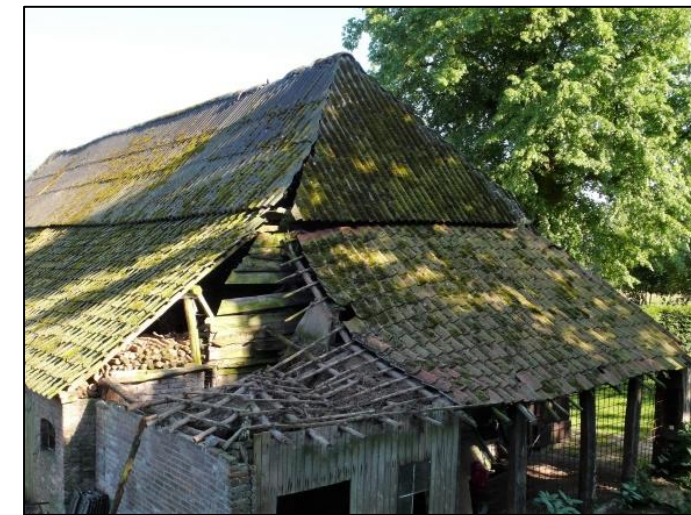
Dak no. 6 Hoekgedeelte is in het verleden ingestort en hersteld met restant, asbestgolfplaten, hoekkeper vlakken en rechthoekig dakvlak

| | <p><b>Dak 6 en 7,</b></p> <ul style="list-style-type: none"><li>- pannen worden verwijderd en het onderliggend houtwerk vernieuwt.</li><li>- De dakpannen zijn heel dun en afgeschilferd, veel uitval, uit gesorteerd en aangevuld.</li><li>- Rondhout (sporen) gebruikt en er wordt dakbeschot aangebracht.</li></ul> <p><b>Techniek en uitvoering</b><br/>Hetzelfde als dak no. 5, met vervanging van de gehele houten onderconstructie.</p> <p>Muurplaat vervangen op stenen muur bij dak 6 en 7</p> <p><b>Pannendak bestaand, keramische dakpannen herleggen en deels vervangen (tabel 33.47.720)</b></p> <p>Zie hiervoor hoofdstuk I Daken, rubriek 2. Panbedekkingen voor de daken 5, 6 en 7.</p> |

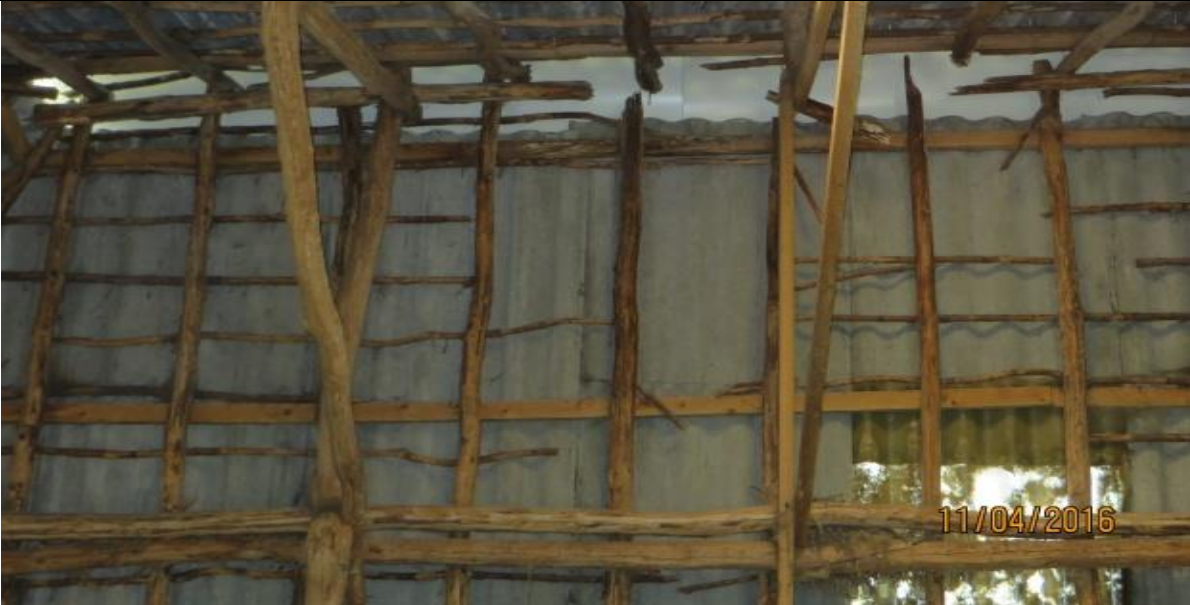
Vervallen nokgording

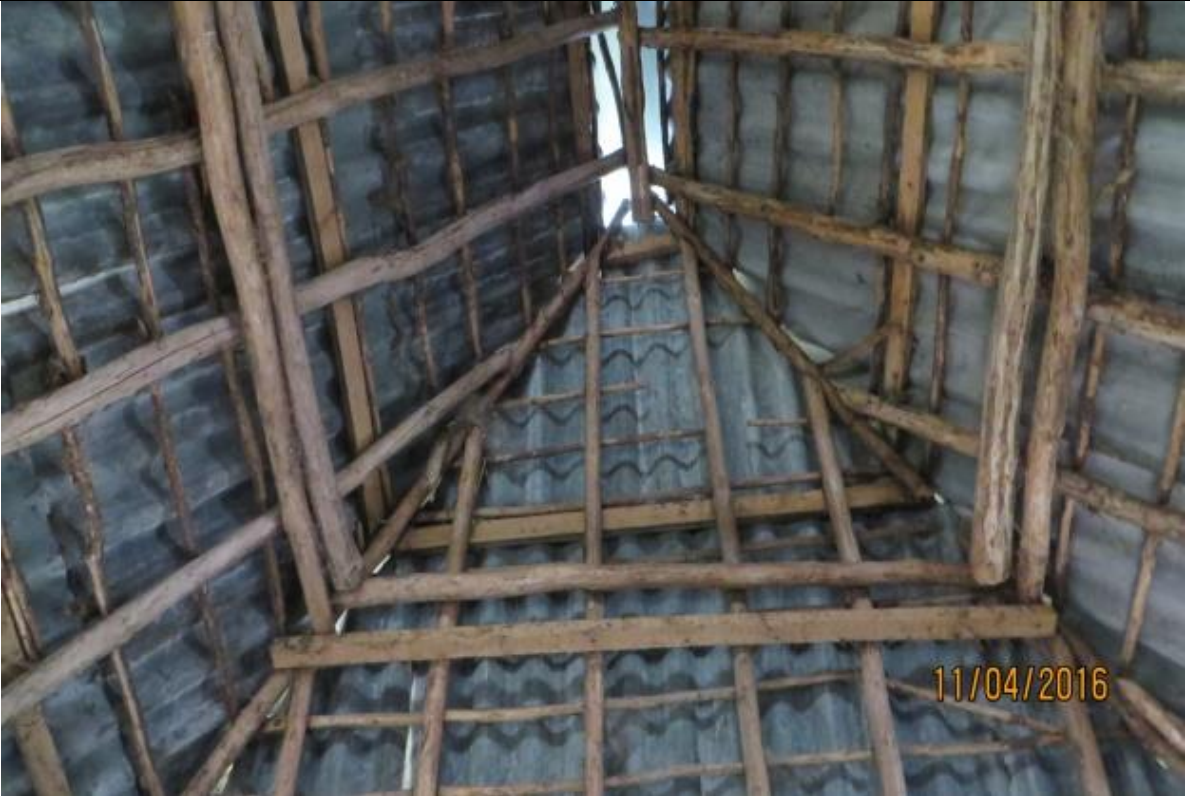
Noodreparatie aan de kapconstructie, extra ondersteunende constructies aangebracht

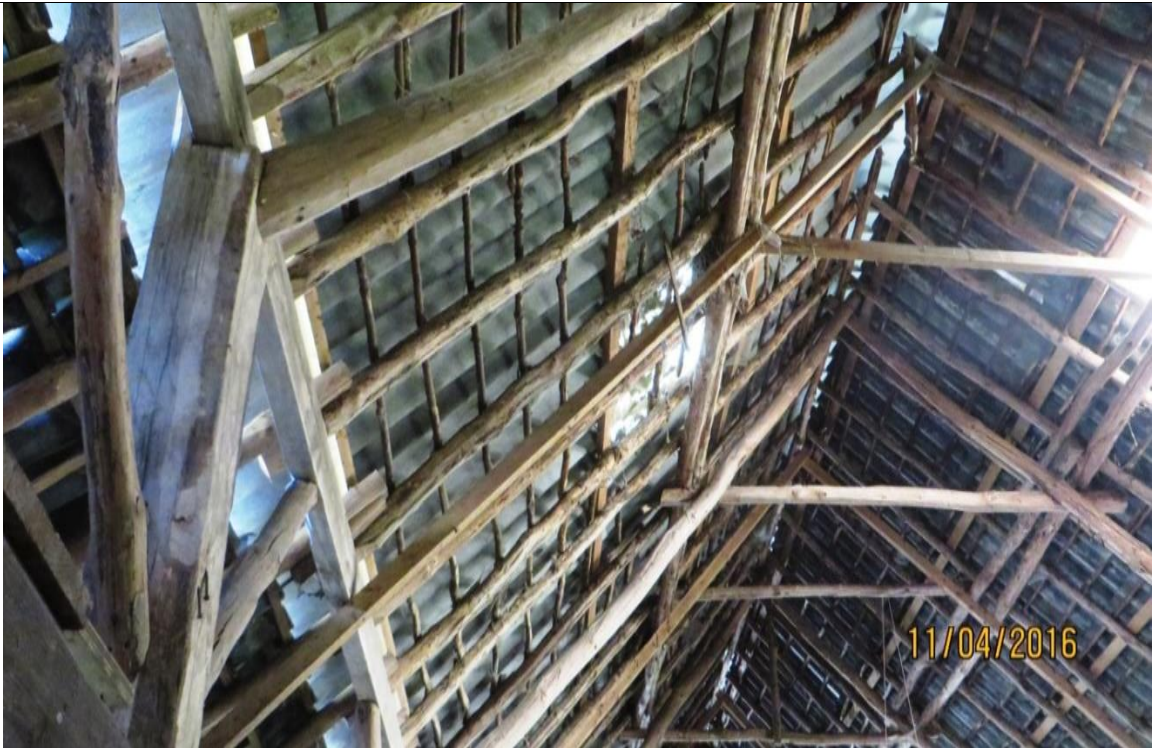
Spant op gebintstijlen, extra spant tussen twee stijlen in en dubbele enkele driedubbele gordingen

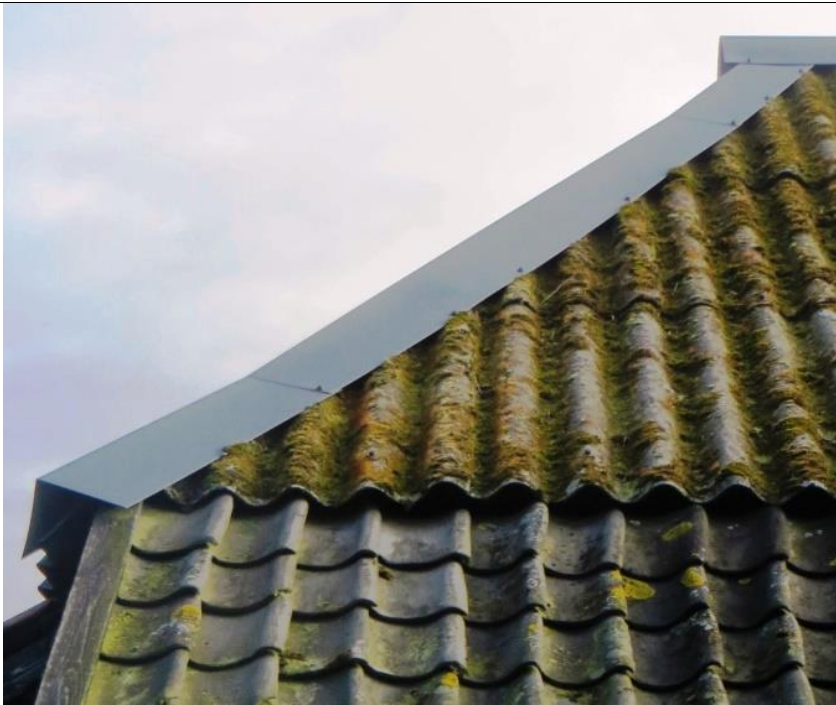
Westkant dak aanzicht vanaf zuidgevel  
Schuine hoekkeper overlapt 10 rijen pannen

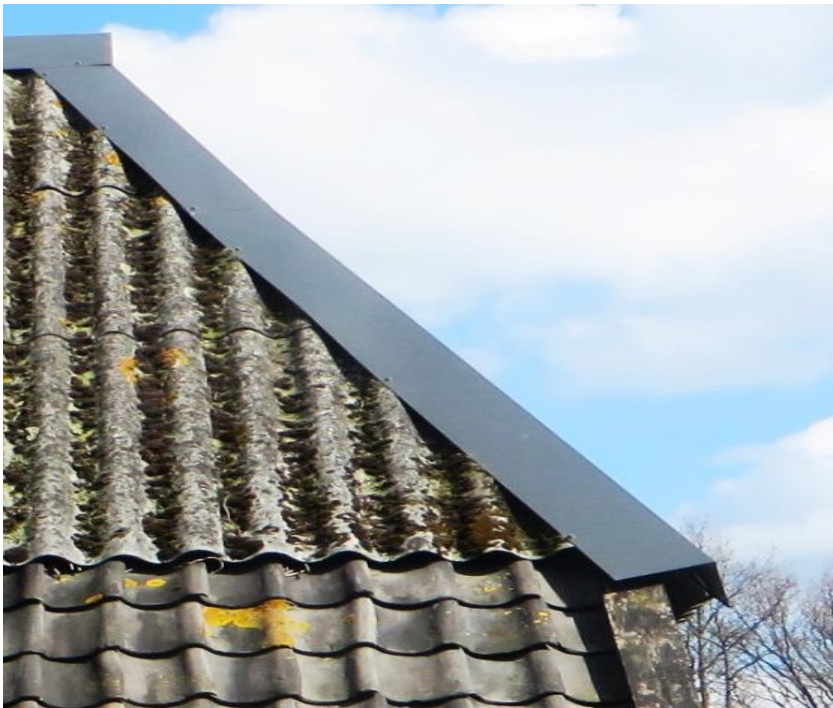
Oostkant dak aanzicht vanaf zuidgevel  
Schuine hoekkeper overlapt 7 rijen pannen

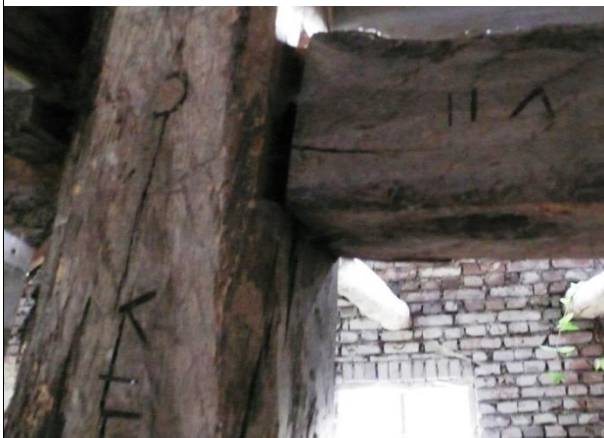
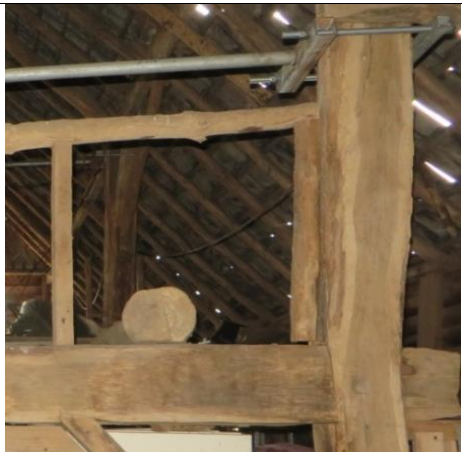
| Detail van Stijl nr. VII met openstaande verbinding tussen stijl en ankerbalk. | | |

| december 2015 zijn de stijlen van alle gebinten ca. 500 mm beneden de spantbenen trekstangen aangebracht, zodanig dat de stijlen niet verder kunnen scharen uit de ankerbalken.. | | |

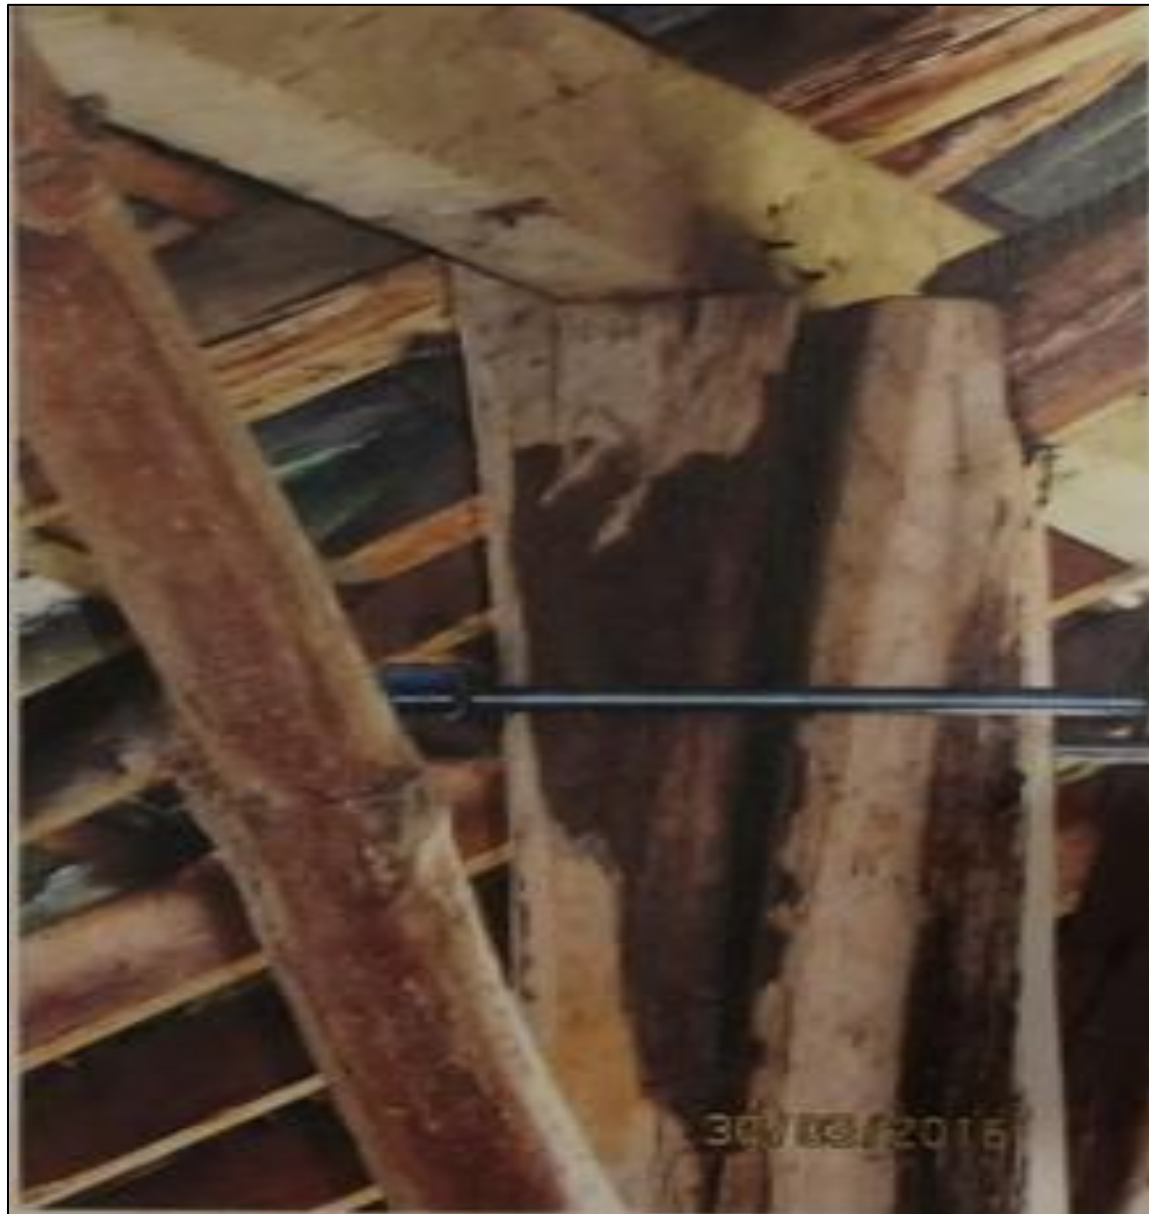
***Gescheurde bovenkant van gebintstijl verstevigen.***

De gebintstijl aan bovenzijde verstevigen met 4 horizontale M10 draadeinden om verder scheuren te voorkomen door de druk van het dak.

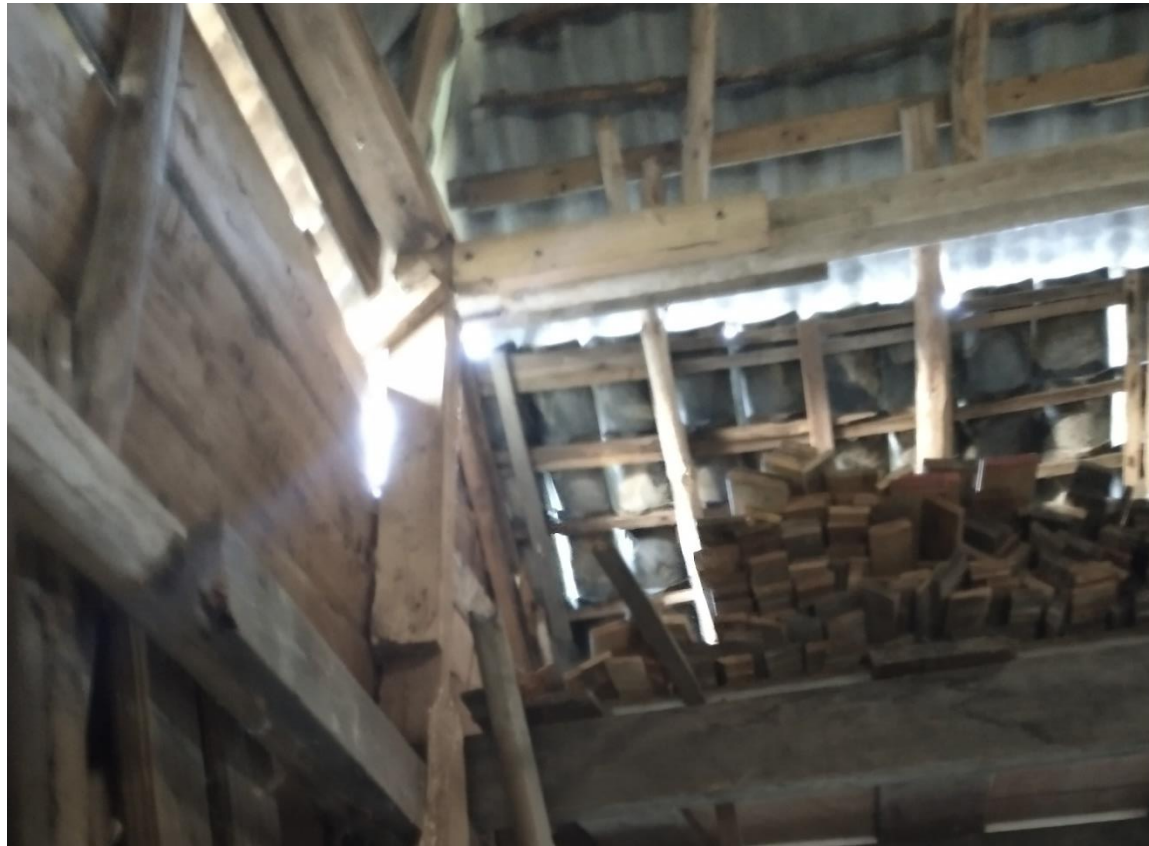
In de hoeken zijn in het verleden noodreparaties aangepast door aantasting van de verbindingen

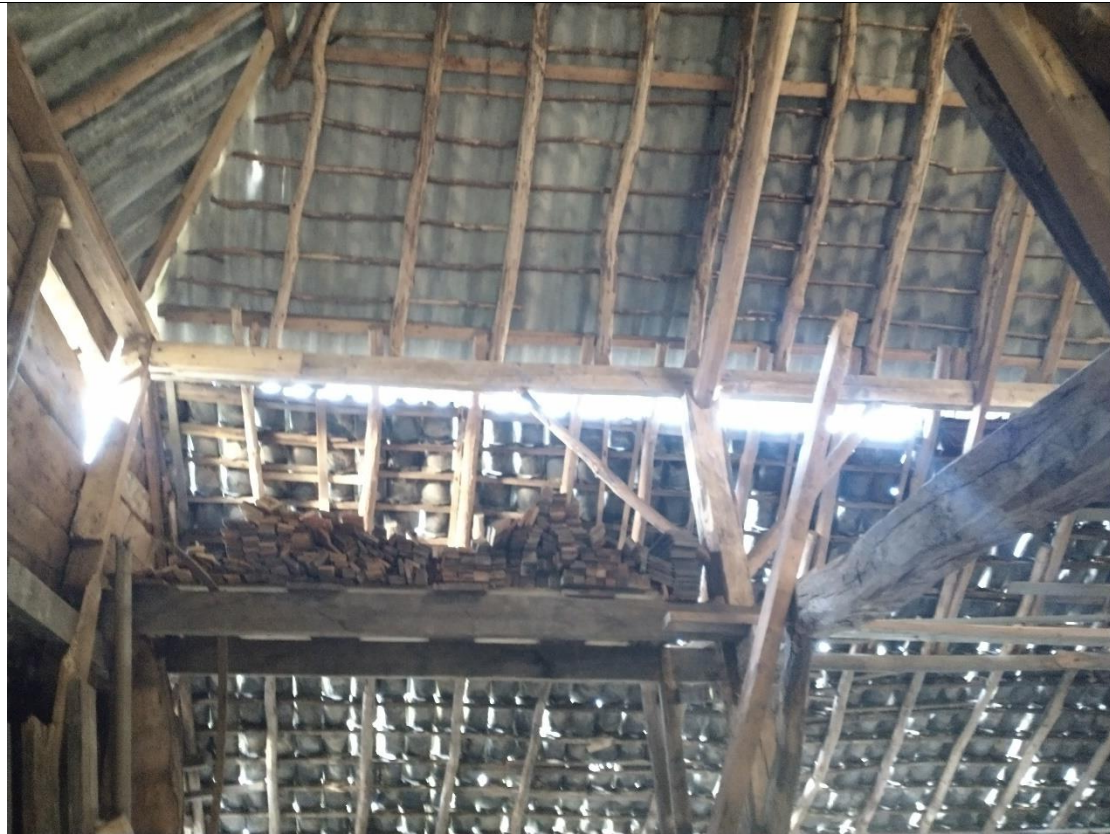
***Worm- of gebintplaten herstellen.***

Op de hoeken van de schuur zijn gebintplaten aangetast.

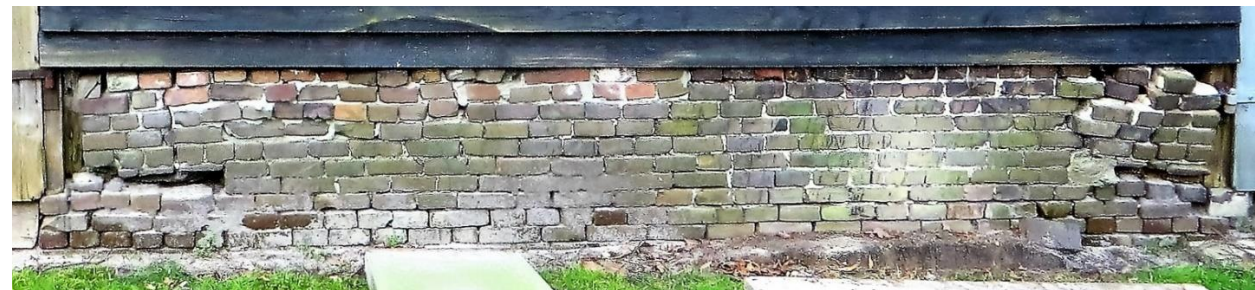
2, muur gedeelte tussen de hoog deuren was niet bestand tegen de kracht van de trekpaarden in de stal.

| | <p><b><i>Muurwerk herstellen, waar nodig opnieuw Op metselen in gevel no. 2.</i></b></p> <ul style="list-style-type: none"><li>• metselwerk met zetscheuren opnieuw aan metselen</li><li>• beschadigd steens metselwerk herstellen</li><li>• loszittend metselwerk en weggevalen bakstenen herstelwerk / opnieuw op metselen</li><li>• eikenhouten kozijnklossen vervangen en in metselen.</li></ul> <p>Totaal bedraagt het te herstellen muurwerk van de plinten 8,5 m2</p> <p>Oude stenen worden hergebruikt, Bij het inboeten is uitgegaan van het vervangen van de stenen</p> |

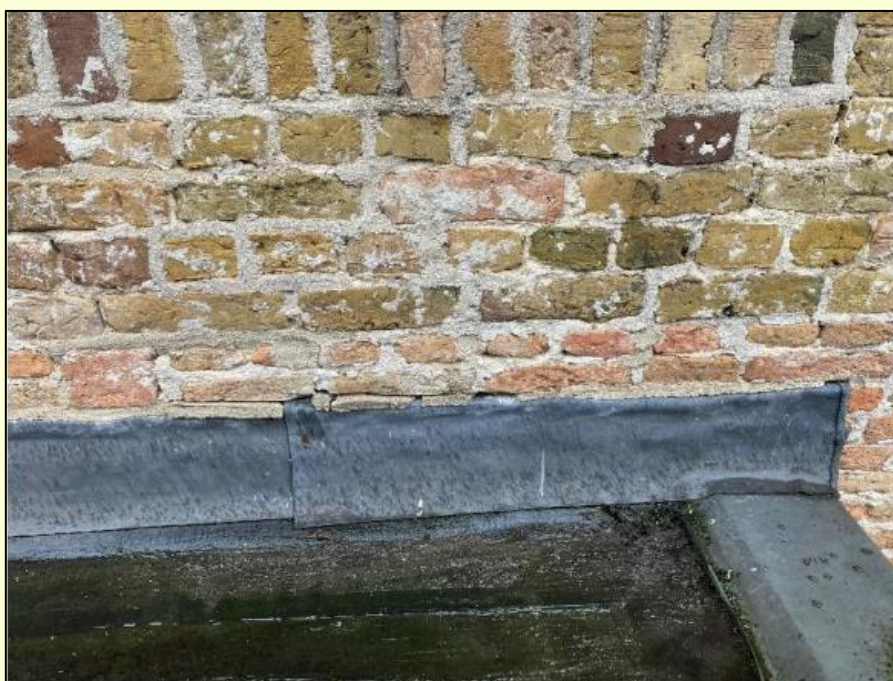
*dak no. 8 / gevel no. 3: speciezoom los (foto 2020)*

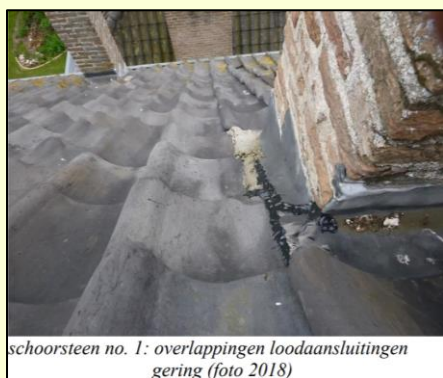
schoorsteen no. 1: overlappings loodaansluitingen gering (foto 2018)

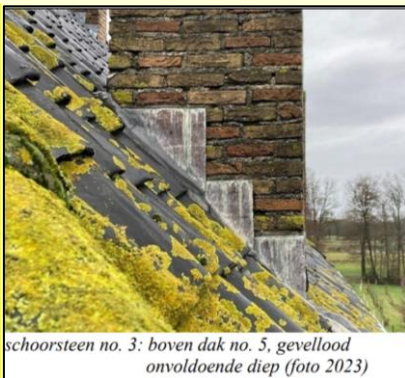
schoorsteen no. 3: boven dak no. 5, gevellood onvoldoende diep (foto 2023)

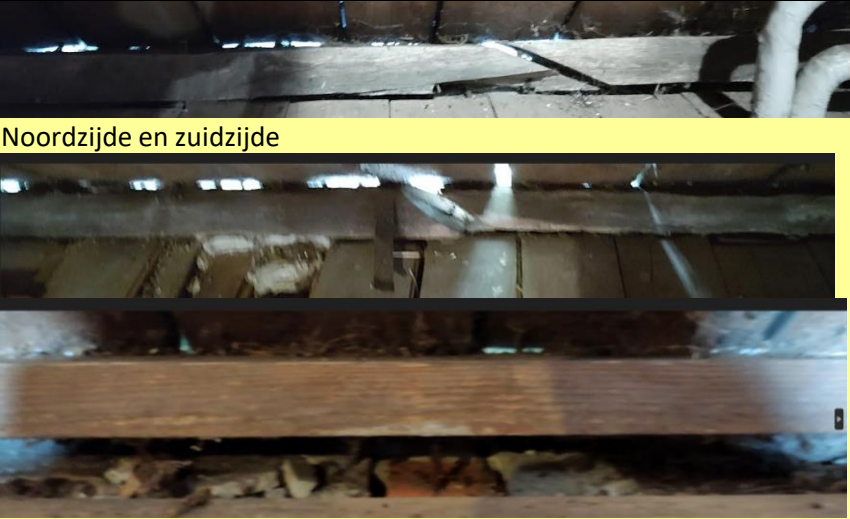
| <p>Herstel dakconstructie: Halfronde en gezaagde muurplaten rondom.</p> <p>Vervanging rondom gekantelde en vermolmdde muurplaten. Noord en zuidzijde, 2 halve muurplaten uit elkaar getrokken, brede opening in dakbeschot</p> <p>Verwijderen en terugleggen pannen elders berekend. Partieel verwijderen en herstellen dakbeschot gerekend bij dakbeschot (hieronder</p> | <p>Noordzijde en zuidzijde</p> <p>Voorgevel, muurplaat los van de balklaag</p> |

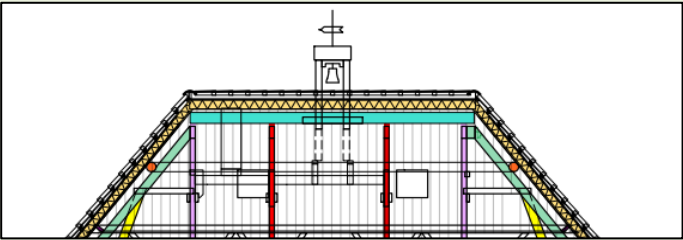
| <p>Herstel en verstevigen te licht uitgevoerde dakconstructie 1900:</p> <p>Aanbrengen (ontbrekende) <b>nok gording</b>.</p> | |
