## Boomeffectanalyse Menzel 28

| Rapport/projectnummer | : P211595/BEA/MJH |
| Datum afgifte | : 14 mei 2021 |
| Kantoor | : Hoogendoorn Boomadvies B.V. |

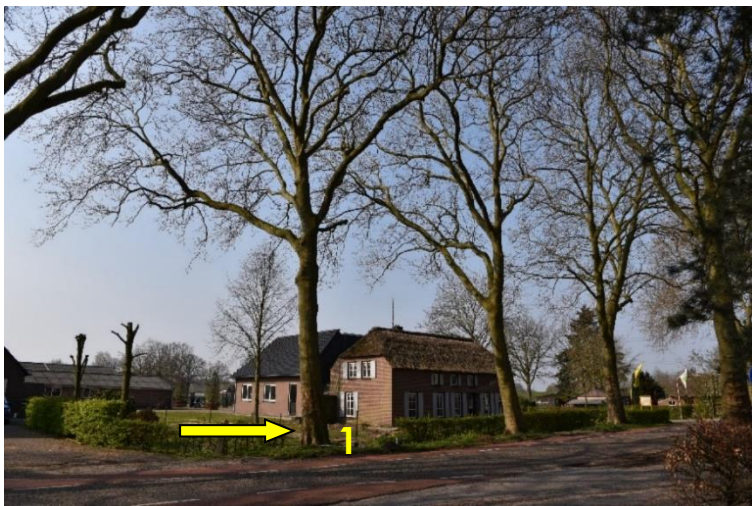
Afbeelding 1.1

| Beoordeling | Overzichtsfoto |
|---|---|
| Conditie : Normaal<br>Stamvoet : Goed<br>Stam : Goed<br>Kroon : Goed<br>Levensverwachting : Goed<br>Kwaliteit : Goed<br>Status : Waardevol<br>Verplantbaar : Nee<br>Handhaving : Positief | |

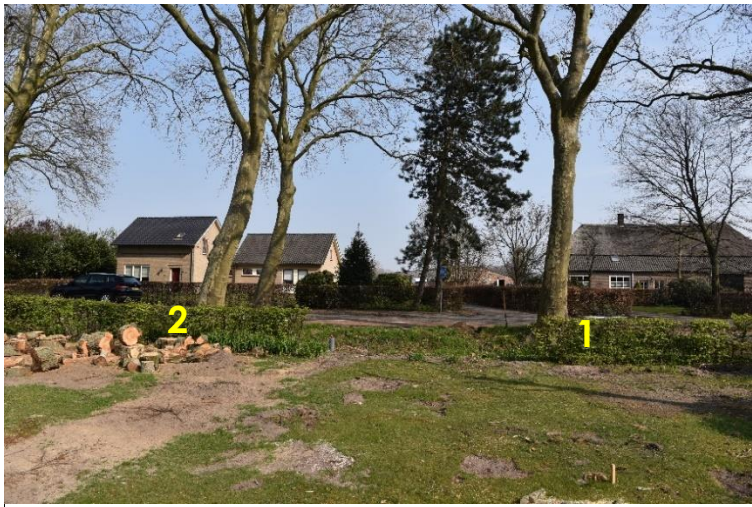
Afbeelding 1.2

| Bevindingen | Beeldmateriaal |
|---|---|
| <ul style="list-style-type: none"> <li>• Scheefstand in oostelijke richting.</li> <li>• Dood hout in de kroon.</li> <li>• De boom is in zijn geheel onbeschadigd.</li> <li>• De onderlinge plantafstand tussen de bomen in de laan is 10 meter.</li> </ul> | |

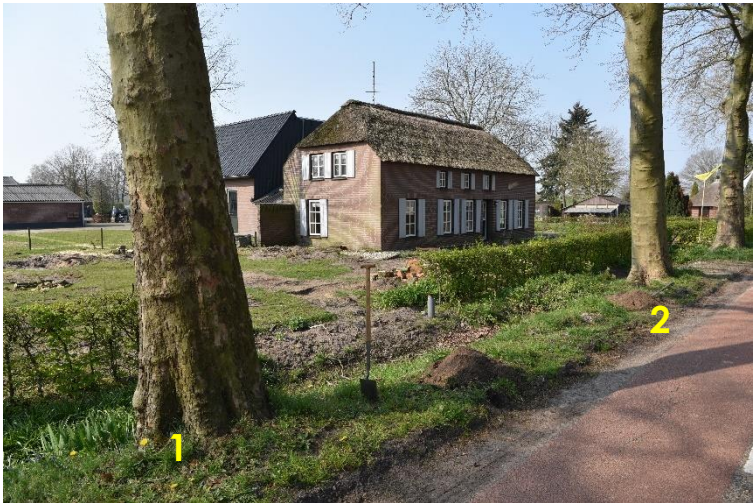
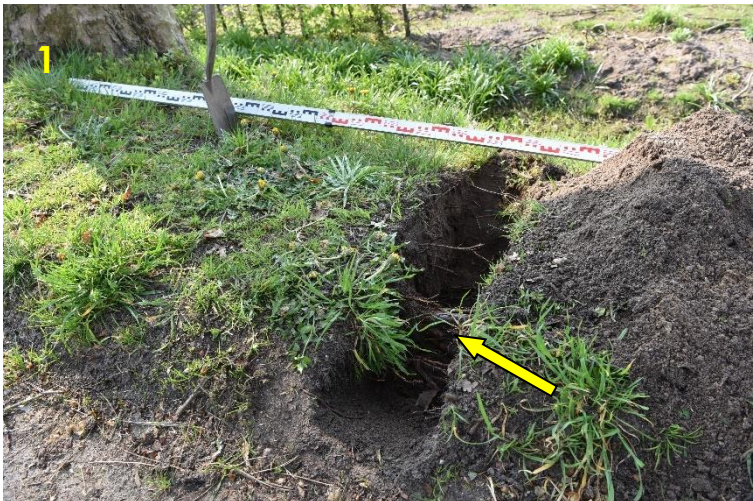
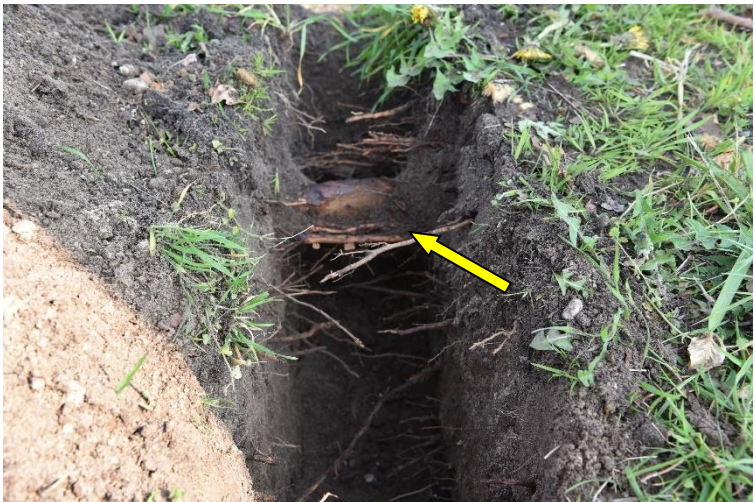
| Bevindingen | Beeldmateriaal |
|---|---|
| <ul style="list-style-type: none"> <li>• Tussen de bomen 1 en 2 is het voornemen een inrit te realiseren.</li> <li>• De onderlinge afstand tussen boom 1 en 2 is 9,30 meter</li> <li>• De afstand van de stamvoet tot de rijweg aan de noordzijde is 1 meter.</li> <li>• Aan de westzijde van boomnummer 1 is bewortelingsonderzoek verricht op 1,50 meter uit de stamvoet, ter plaatse van de beoogde insteek van de toegangsweg. In de eerste 5 cm beneden maaiveld bestaat het profiel uit een graszode. In de zone 5-40 cm beneden maaiveld bestaat het profiel uit humusrijke zandgrond. De zone &gt;40 cm beneden maaiveld bestaat uit fijn humusarm zand.</li> <li>• De zone 5-10 cm beneden maaiveld is extensief doorworteld met fijne beworteling &lt;0,5 cm. De zone van 10-40 cm beneden maaiveld is extensief doorworteld met matig fijne beworteling 2-5 cm. Zie afbeelding 1.4 en 1.5</li> <li>• Er zijn geen gestelwortels aangetroffen; deze bevinden zich op &gt; 50 cm beneden in het profiel.</li> <li>• De nieuwbouwwerkzaamheden worden op ruime afstand van de platanen gerealiseerd.</li> </ul> | <p data-bbox="612 804 767 831">Afbeelding 1.3</p> <p data-bbox="612 1352 767 1379">Afbeelding 1.4</p> <p data-bbox="612 1890 767 1917">Afbeelding 1.5</p> |

De insteek van het cunet van de toegangsweg dient bij boomnummer 1 aan de westzijde en bij boomnummer 2 aan de oostzijde op ten minste 1,50 meter afstand van de stamvoet te worden gerealiseerd. Uitgraving van het cunet tot maximaal 30 cm beneden maaiveld. Het cunet afvullen met grof zoet zand en verdichten tot maximaal 2,5 Mpa. Vervolgens bijvoorbeeld betonklinkerkeien maximaal 10 cm dik aanbrengen.

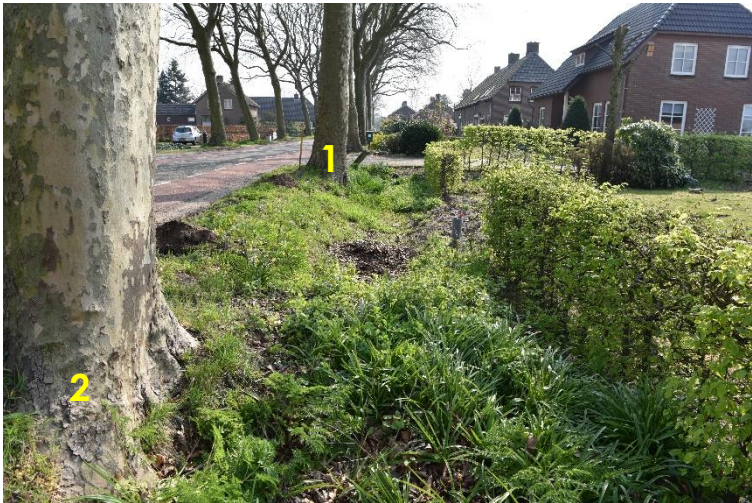
| Bevindingen | Beeldmateriaal |
|---|---|
| <ul style="list-style-type: none"> <li>• Aan de zuidzijde ligt een greppel. Deze boom staat op de insteek van de greppel.</li> <li>• Ten behoeve van bewortelingsonderzoek is er in de greppel een profielsleuf gegraven. In de eerste 5 cm is de greppel dichtgegroeid met gras. In de zone 5-50 cm bestaat de greppel uit zeer humusrijke grond. Afgefallen blad is hier door de jaren heen verteerd. In de zone van 20-50 cm is een intensief wortelpakket aanwezig van wortels in allerlei gradaties 0,5-12 cm dikte.</li> </ul> | <p data-bbox="612 804 769 831">Afbeelding 1.6</p> |

De greppel ontdoen van de graszode, maximaal 15 cm diep uitgraven en afvullen met grof zand. Dieper uitgraven zal resulteren in ernstige wortelschade.

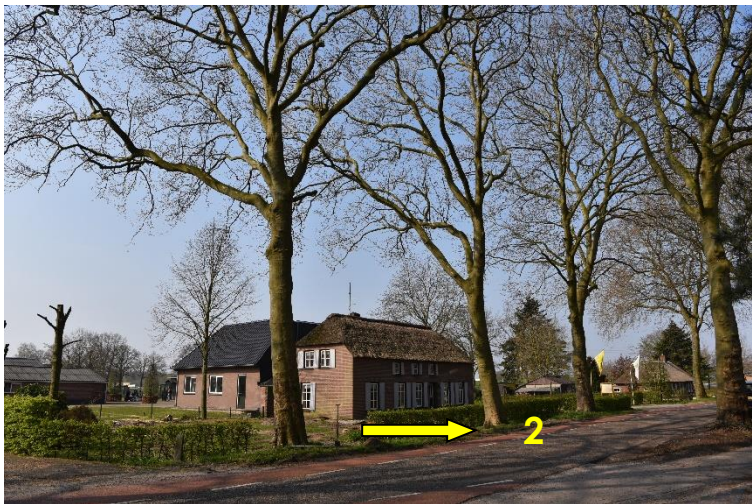
| Beoordeling | Overzichtsfoto |
|---|---|
| | Afbeelding 2.1 |

| Beoordeling | Overzichtsfoto |
|---|---|
| Conditie : Normaal<br>Stamvoet : Goed<br>Stam : Goed<br>Kroon : Goed<br>Levensverwachting : Goed<br>Kwaliteit : Goed<br>Status : Waardevol<br>Verplantbaar : Nee<br>Handhaving : Positief | |

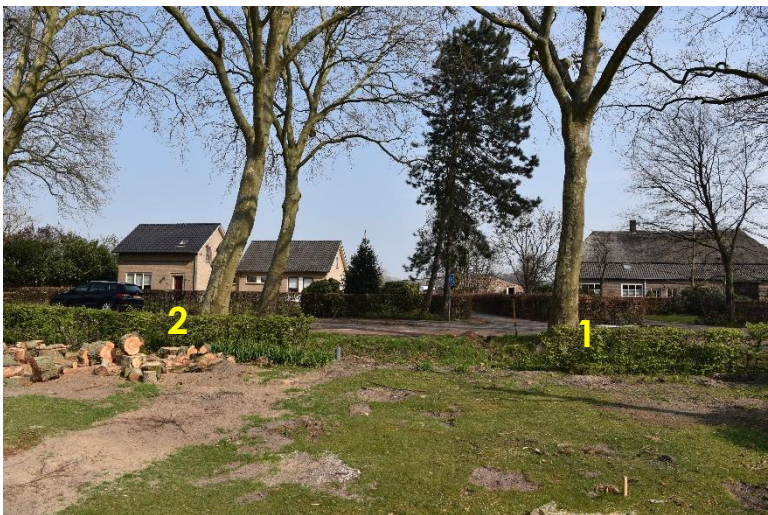
| Bevindingen | Beeldmateriaal |
|---|---|
| <ul style="list-style-type: none"> <li>• Scheefstand in oostelijke richting.</li> <li>• De kroon is zuid georiënteerd.</li> <li>• Dood hout in de kroon.</li> <li>• De boom is in zijn geheel onbeschadigd.</li> <li>• De onderlinge plantafstand tussen de bomen in de laan is 10 meter.</li> </ul> | |

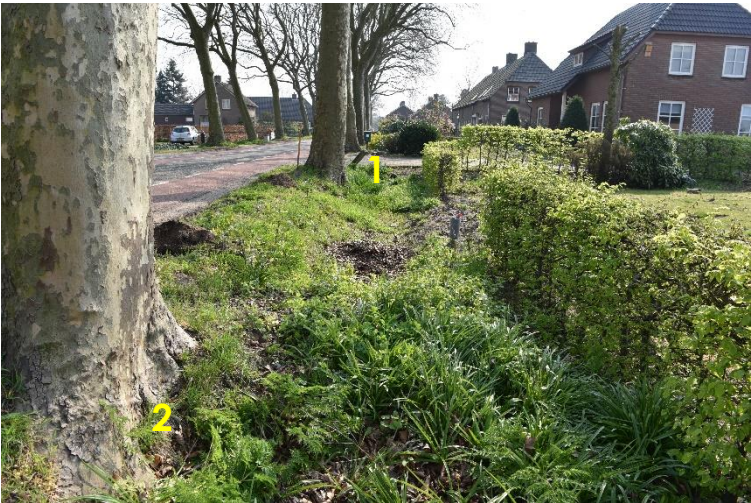
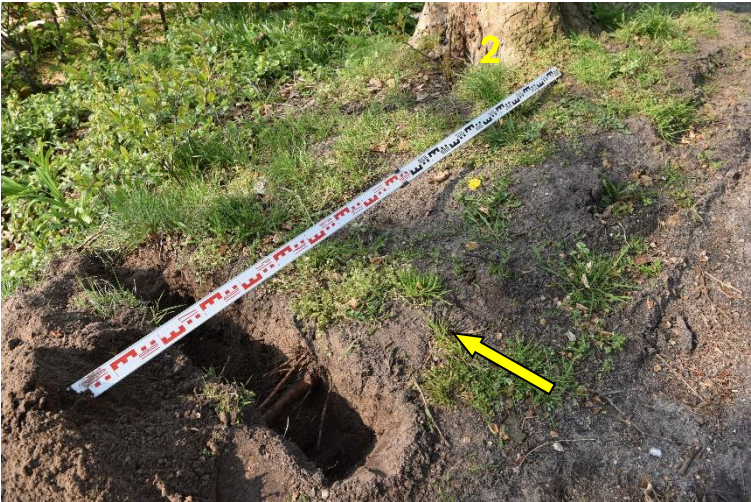
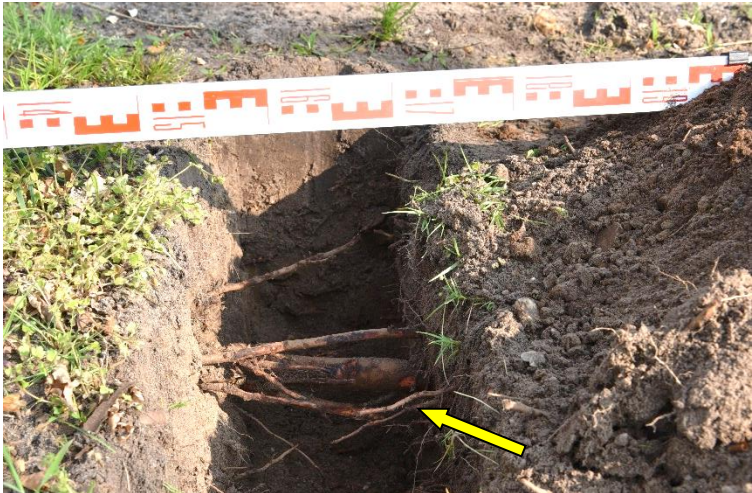
| Bevindingen | Beeldmateriaal |
|---|---|
| <ul style="list-style-type: none"> <li>• Tussen de bomen 1 en 2 is het voornemen een inrit te realiseren.</li> <li>• De onderlinge afstand tussen boom 1 en 2 is 9,30 meter</li> <li>• De afstand van de stamvoet tot de rijweg aan de noordzijde is 1 meter.</li> <li>• Aan de oostzijde van boomnummer 2 is bewortelingsonderzoek verricht op 1,60 meter uit de stamvoet, ter plaatse van de beoogde insteek van de toegangsweg. In de eerste 5 cm beneden maaiveld bestaat het profiel uit een graszode. In de zone 5-40 cm beneden maaiveld bestaat het profiel uit humusrijke zandgrond. De zone &gt;40 cm beneden maaiveld bestaat uit fijn humusarm zand.</li> <li>• De zone 5-10 cm beneden maaiveld is extensief doorworteld met fijne beworteling &lt;0,5 cm. De zone van 10-40 cm beneden maaiveld is extensief doorworteld met matig fijne beworteling 2-4 cm. Zie afbeelding 2.4 en 2.5</li> <li>• Er zijn geen gestelwortels aangetroffen; deze bevinden zich op &gt; 50 cm beneden in het profiel.</li> <li>• Ook boomnummer 2 staat op de insteek van de greppel.</li> <li>• Ten behoeve van bewortelingsonderzoek is er in de greppel een profielsleuf Het bewortelingspatroon in de greppel is identiek zoals beschreven bij boomnummer 1.</li> </ul> | <p data-bbox="612 804 767 831">Afbeelding 2.3</p> <p data-bbox="612 1355 767 1382">Afbeelding 2.4</p> <p data-bbox="612 1883 767 1910">Afbeelding 2.5</p> |
