# Bomen Effect Analyse

Oude Torenweg  
Nistelrode

Status rapport: Concept 20 april 2023

Opdrachtnemer: Vermeulen Boomadvies

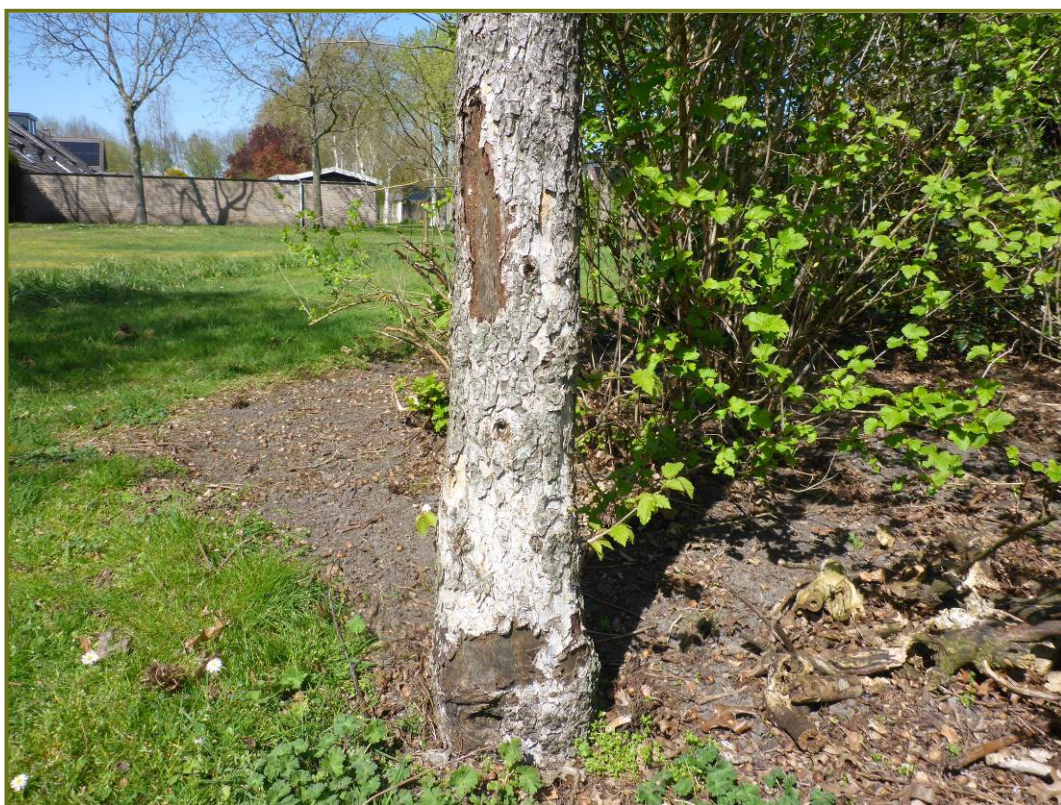
Afbeelding 9. Stamschade boomhazelaar 10

| Nr. | Boomsoort (Latijns) | Boomsoort (NL) | Standplaats | Boomgrootte | Boomtype | Stamdiameter<br>in cm | Boomhoogte<br>in m | Kroondiameter<br>in m | Takvrij<br>in m | Conditie | Toekomst-<br>verwachting | Onderhoudsstaat | Opmerkingen | Boomwaarde HBB |
|---|---|---|---|---|---|---|---|---|---|---|---|---|---|---|
| 10 | Corylus colurna | boomhazelaar | beplanting | 2de grootte | niet vrijuit groeiend | 15 | 6 - 9 | 0 - 5 | 4 | matig | 5 - 15 jaar | aanvaard | stamschade | € 840 |

Geadviseerd wordt de bomen 10, 11, 12, 23 en 24 te kappen.

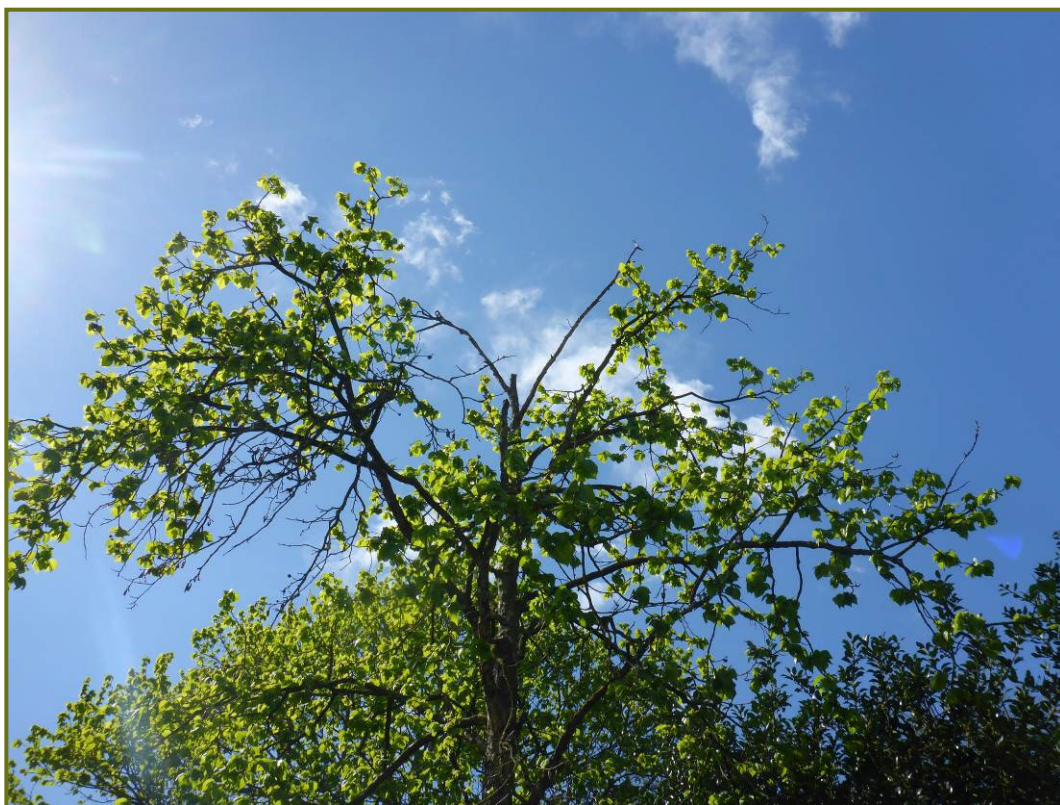
De onderhoudstoestand\* is alleen bij boom 12 achterstallig. Deze boom heeft afgestorven takken in de kroon. Bij de overige bomen is de onderhoudstoestand aanvaard.

Afbeelding 10. Afgestorven top boomhazelaar 12

| Nr. | Boomsoort (Latijns) | Boomsoort (NL) | Standplaats | Boomgrootte | Boomtype | Stamdiameter<br>in cm | Boomhoogte<br>in m | Kroondiameter<br>in m | Takvrij<br>in m | Conditie | Toekomst-<br>verwachting | Onderhoudsstaat | Opmerkingen | Boomwaarde HBB |
|---|---|---|---|---|---|---|---|---|---|---|---|---|---|---|
| 12 | Corylus colurna | boomhazelaar | beplanting | 2de grootte | niet vrijuit groeiend | 15 | 6 - 9 | 0 - 5 | 4 | matig | 5 - 15 jaar | achterstallig | afgestorven top / bastschade | € 840 |

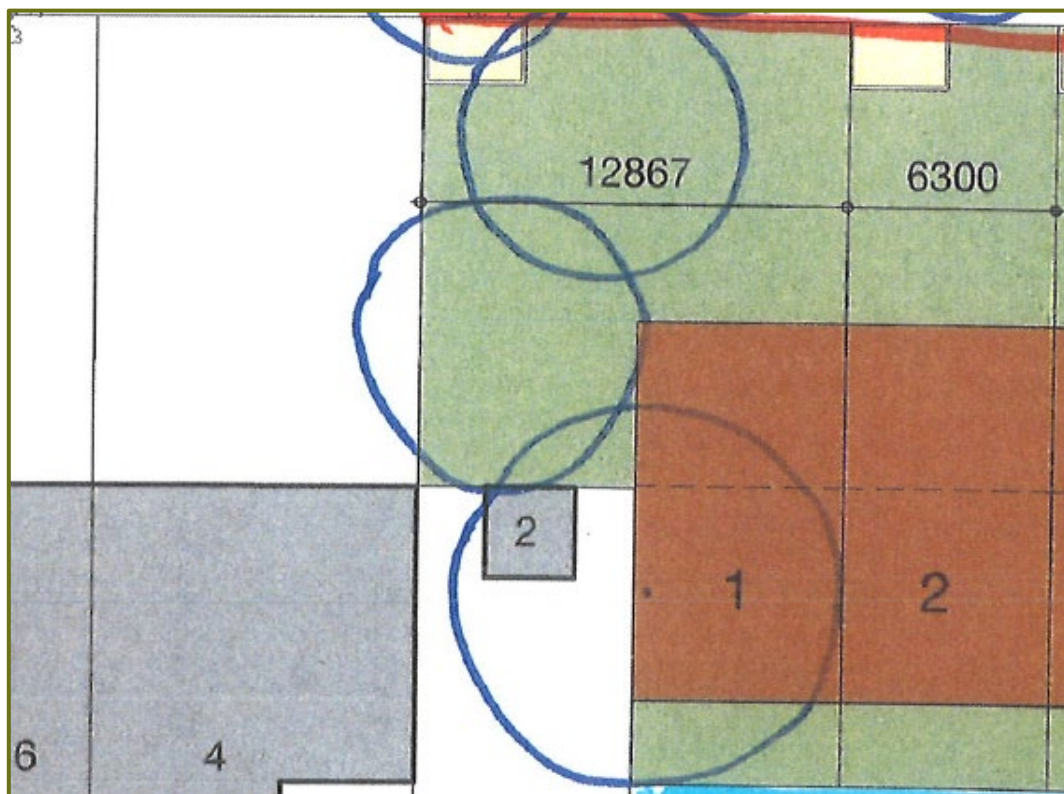
De nieuwe woning met huisnummer 1 komt ter hoogte van noot nummer 1. De notenbomen 2 en 3 komen in de achtertuin van de woning met huisnummer 1.

Afbeelding 11. Knelpunten locatie 1

Noot 1 kan niet behouden blijven.

De noten 2 en 3 kunnen mogelijk wel behouden blijven.

Geadviseerd wordt noot 1 en 3 te kappen.

Geadviseerd wordt noot 2 te behouden. Bij voorkeur wordt behoud van noot 2 in het koop- of huurcontract opgenomen.

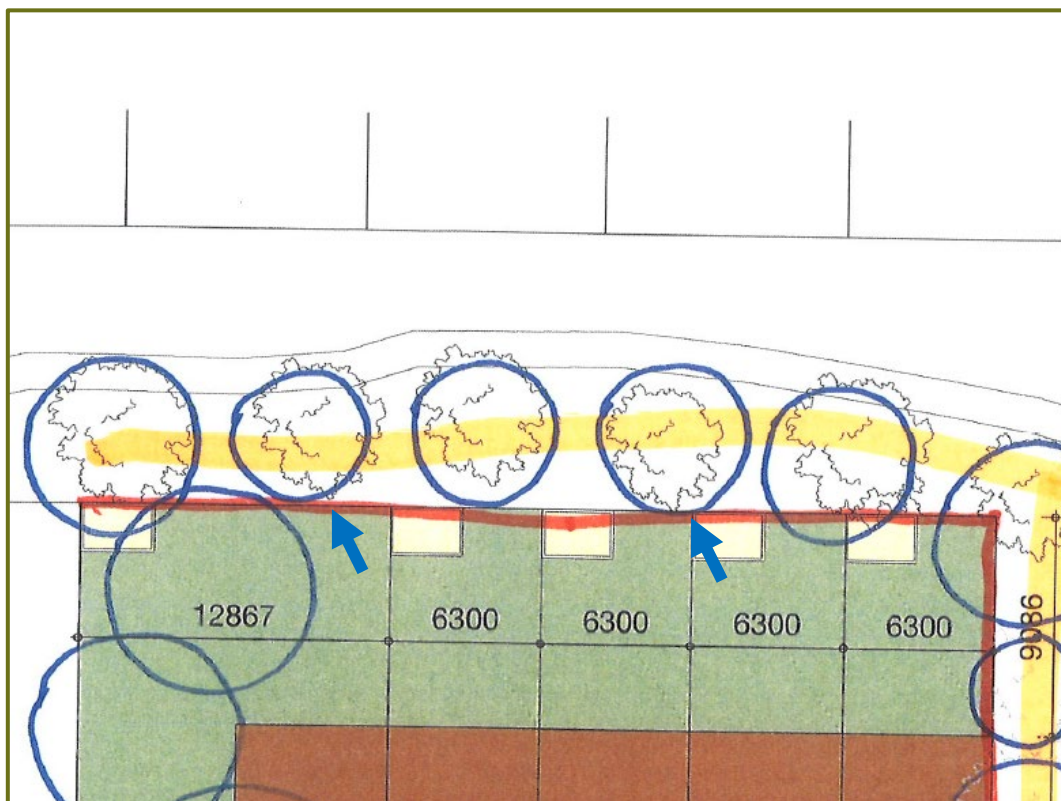
Ter hoogte van de boomhazelaars 4 t/m 9 en hulst 23 wordt een erfafscheiding met schutting gerealiseerd.

Afbeelding 12. Knelpunten locatie 2

Het realiseren van een erfafscheiding met schutting heeft negatieve gevolgen voor de bomen. Het percentage wortelverlies bij de boomhazelaars is 10 – 15 %. Dit percentage is acceptabel maar heeft een tijdelijke conditievermindering tot gevolg.

Geadviseerd wordt de erfafscheiding met schutting te realiseren met behoud van de boomhazelaars.

Ter compensatie van enig wortelverlies bij de overige berken op deze locatie dienen extra voedingstoffen geïnjecteerd te worden. Tenminste toedienen van 15 injecties per boom met 75% stabiele wormencompost, 20% lavakorrels, 5% houtskool en mycorrhiza.

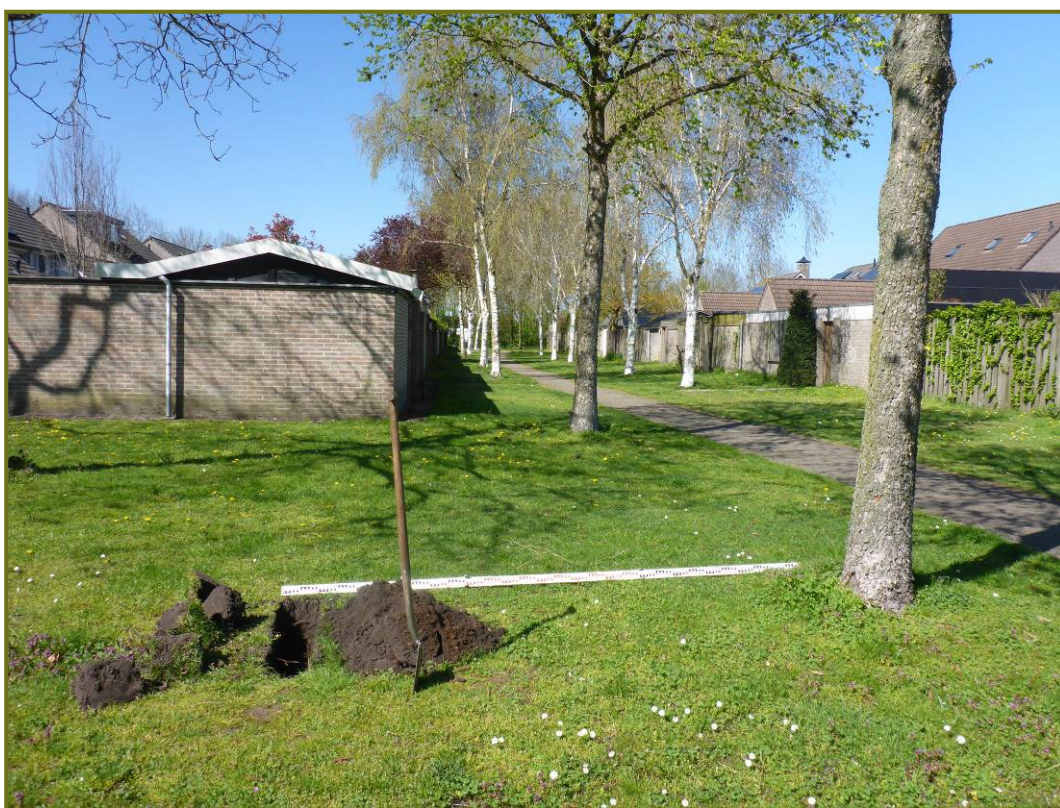
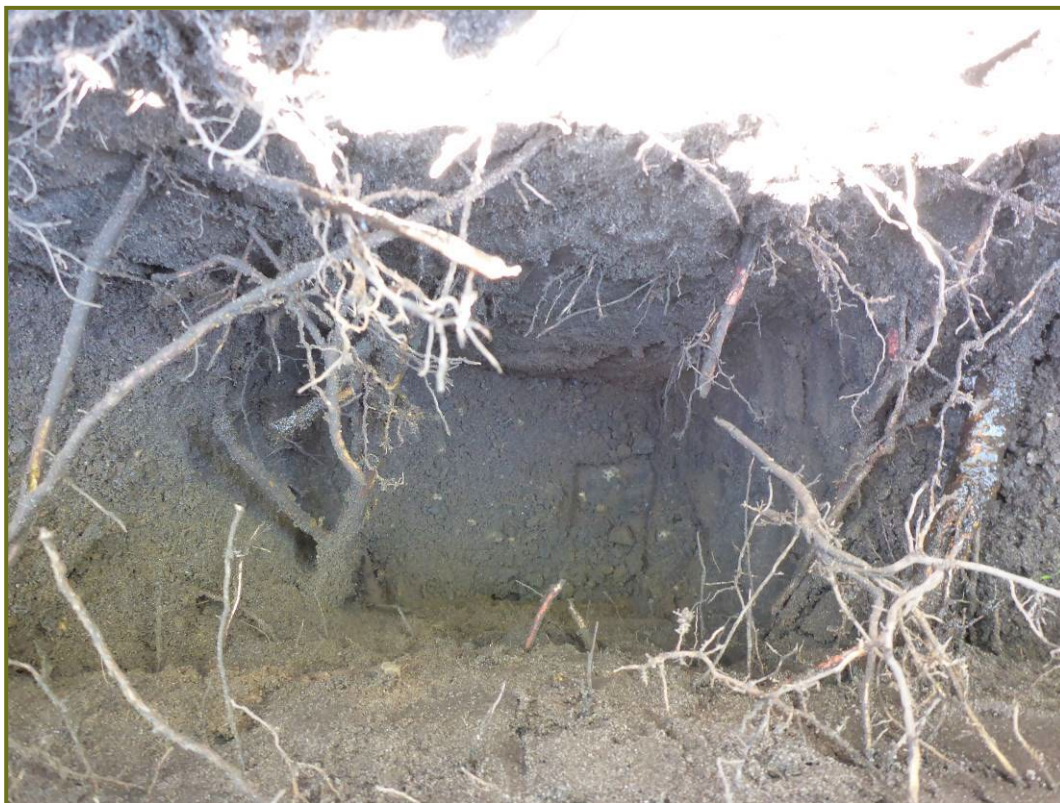
Afbeelding 13. Profielkuil 1

De bodem bestaat hier uit een laag donkerbruin humeus zand tot 80 cm beneden maaiveld. Daaronder is geel humusarm zand aangetroffen. Er zijn gelijkmatig verdeeld van 5 tot 80 cm beneden maaiveld wortels aangetroffen van 0,1 tot 1,5 cm in diameter.

Afbeelding 14. Intensieve beworteling

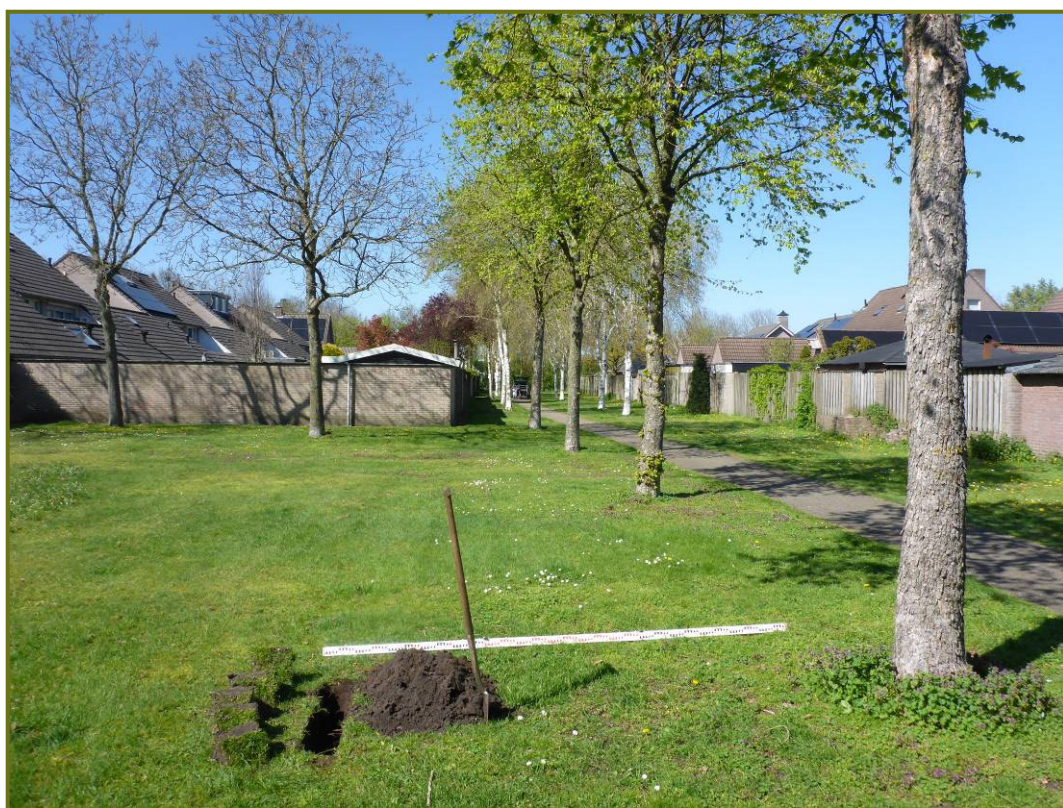
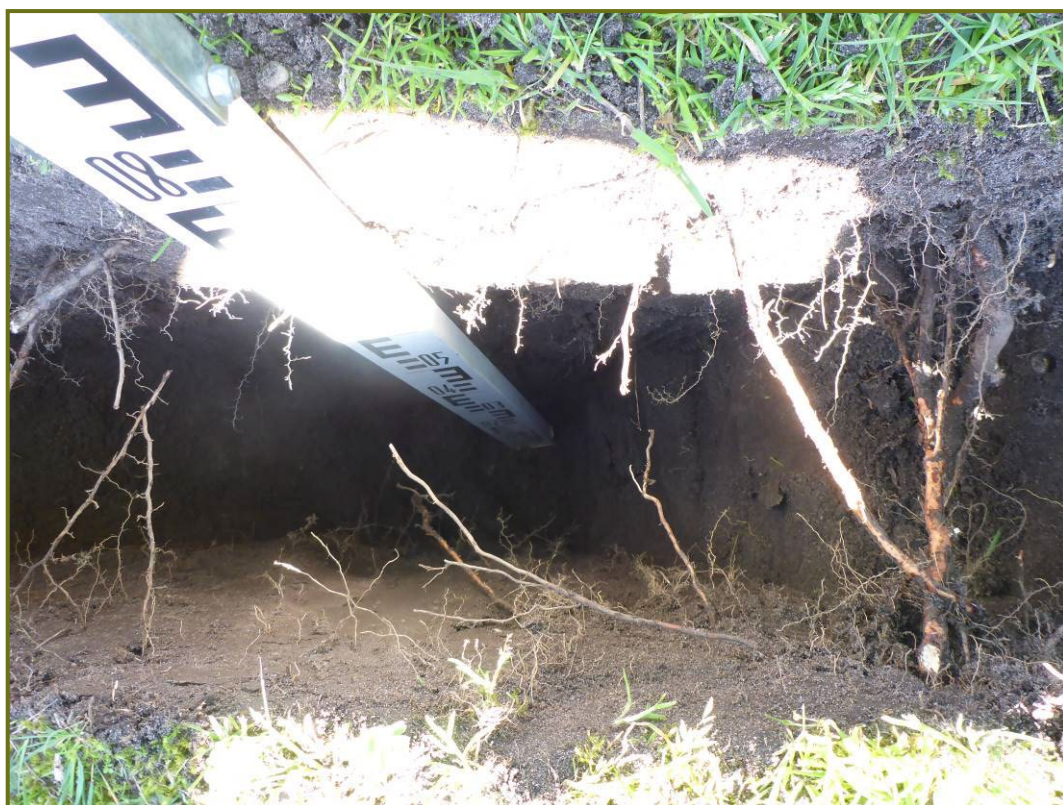
Afbeelding 15. Profielkuil 2

De bodem bestaat hier uit een laag donkerbruin humeus zand tot 80 cm beneden maaiveld. Daaronder is geel humusarm zand aangetroffen. Er zijn gelijkmatig verdeeld van 5 tot 80 cm beneden maaiveld wortels aangetroffen van 0,1 tot 1,5 cm in diameter.

Afbeelding 16. Intensieve beworteling

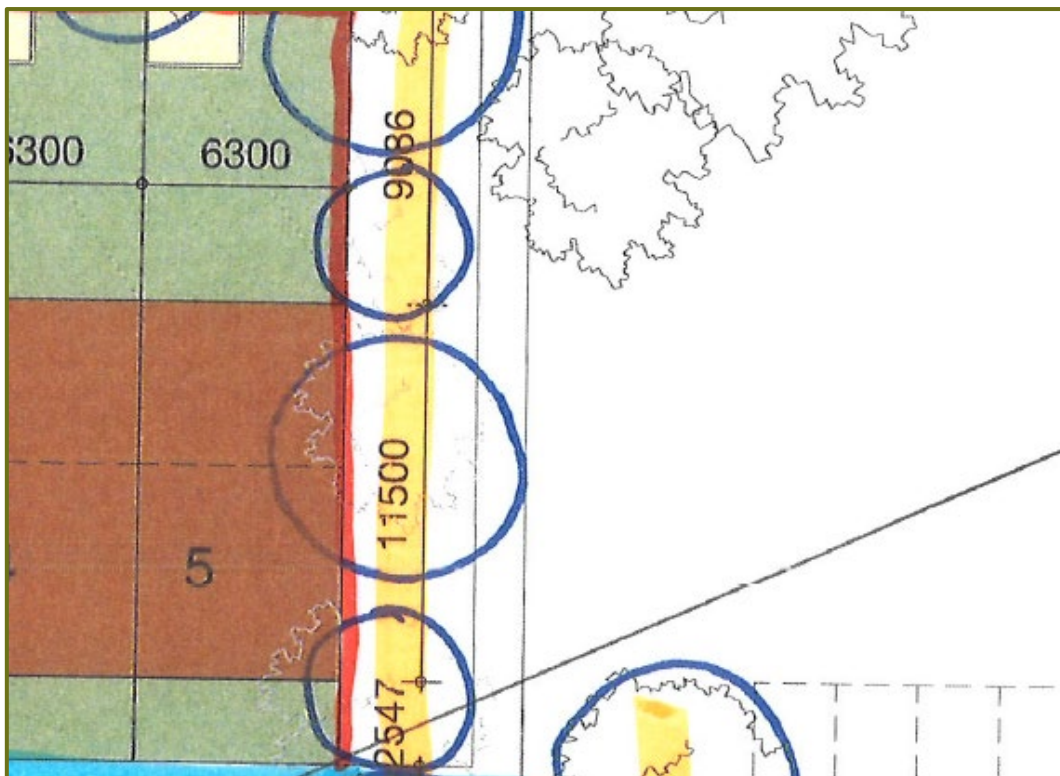
Ter hoogte van de boomhazelaars 9 t/m 12 en hulst 23 en 24 wordt een erfafscheiding met schutting gerealiseerd.

Afbeelding 17. Knelpunten locatie 3

De hulst 23 en 24 kunnen niet behouden blijven.

Boomhazelaar 11 staat te dicht bij de woning met huisnummer 5. Deze kan niet behouden blijven.

Boomhazelaars 10 en 12 hebben een verminderde conditie en kwaliteit.

Door het kappen van deze bomen ontstaat voldoende ruimte tijdens de bouw. Geadviseerd wordt na voltooiing van de bouw tenminste 3 nieuwe bomen en enkele struiken te planten in het gazon naast het voetpad, zie *bijlage 3*.

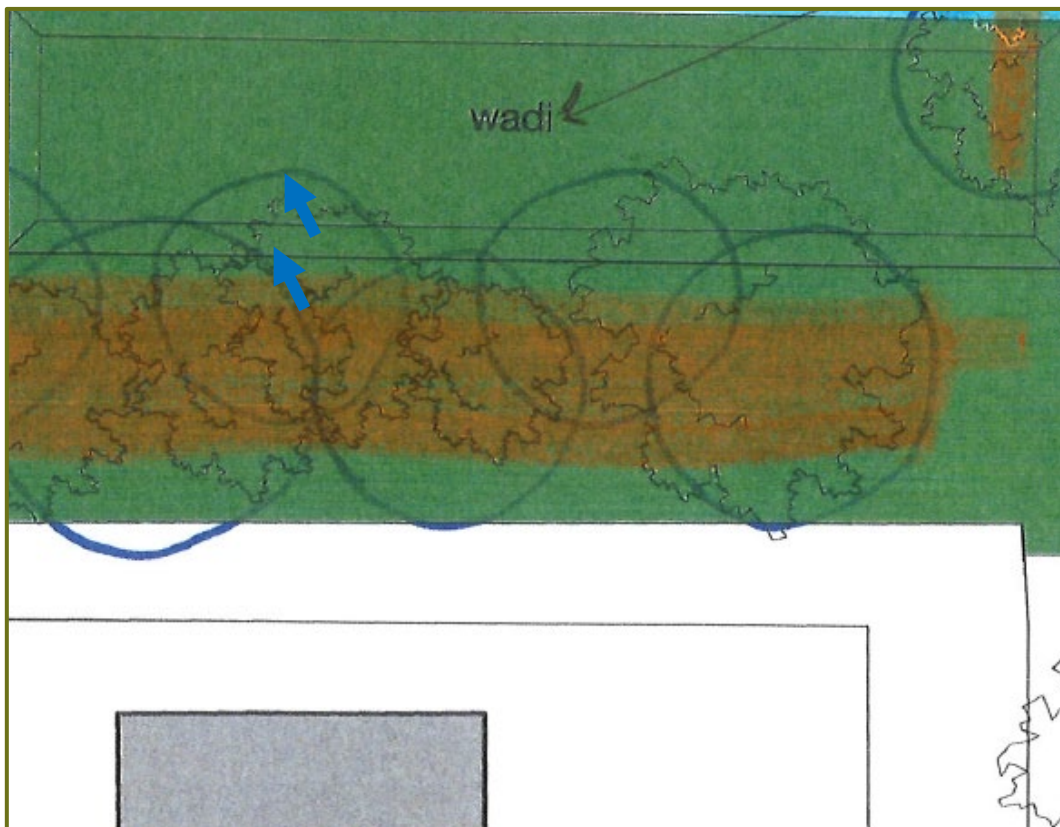
Ter hoogte van de lindebomen 16 t/m 21 wordt een wadi gerealiseerd. Met name bij de lindebomen 17, 19 en 21 ligt de wadi op circa 2-3 meter uit de stam.

Afbeelding 18. Knelpunten locatie 4

Het realiseren van de wadi heeft negatieve gevolgen voor de bomen. Het percentage wortelverlies bij met name de lindebomen 17, 19 en 21 die het dichtst bij de wadi staan is 20 – 30 %. Dit percentage is onacceptabel. Daarbij wordt de toekomstige groeiruimte kleiner. De bomen kunnen zich niet meer herstellen.

Deze lindebomen kunnen niet duurzaam behouden blijven.

Geadviseerd wordt de wadi verder van de lindebomen af te situeren.

De wadi dient tenminste 5 meter uit de stam van de lindebomen 17, 19 en 21 gesitueerd te worden. Dit betreft het begin van het talud dat schuin verder van de bomen afloopt.

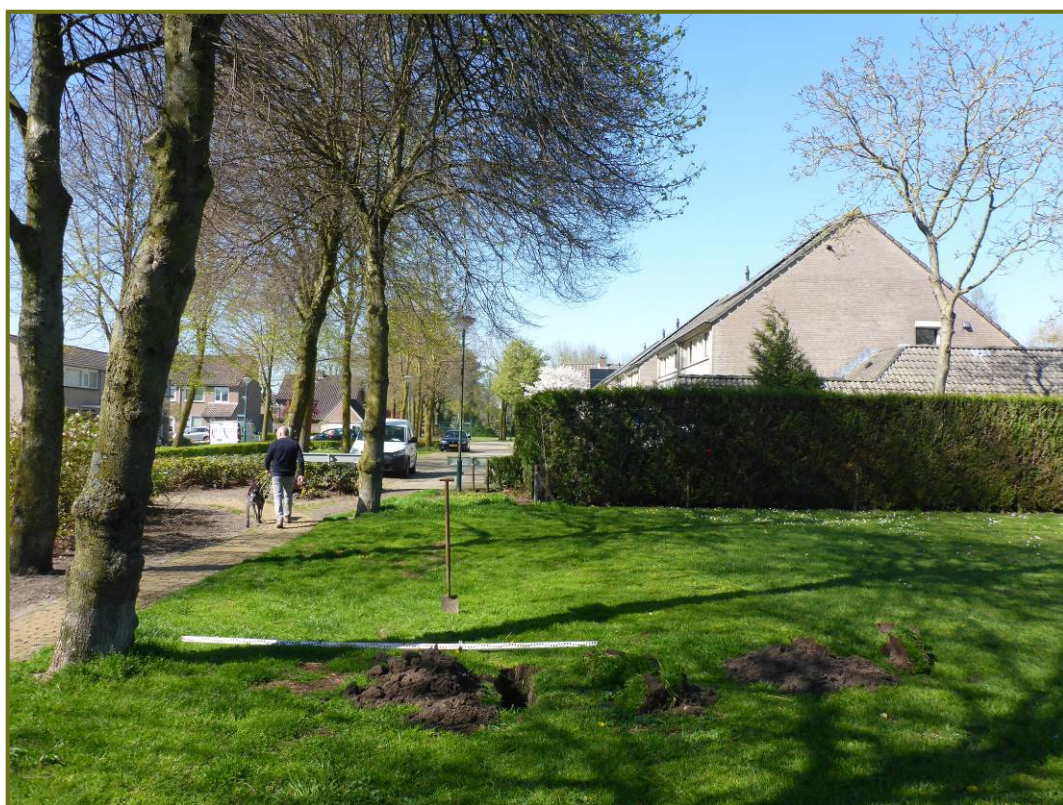
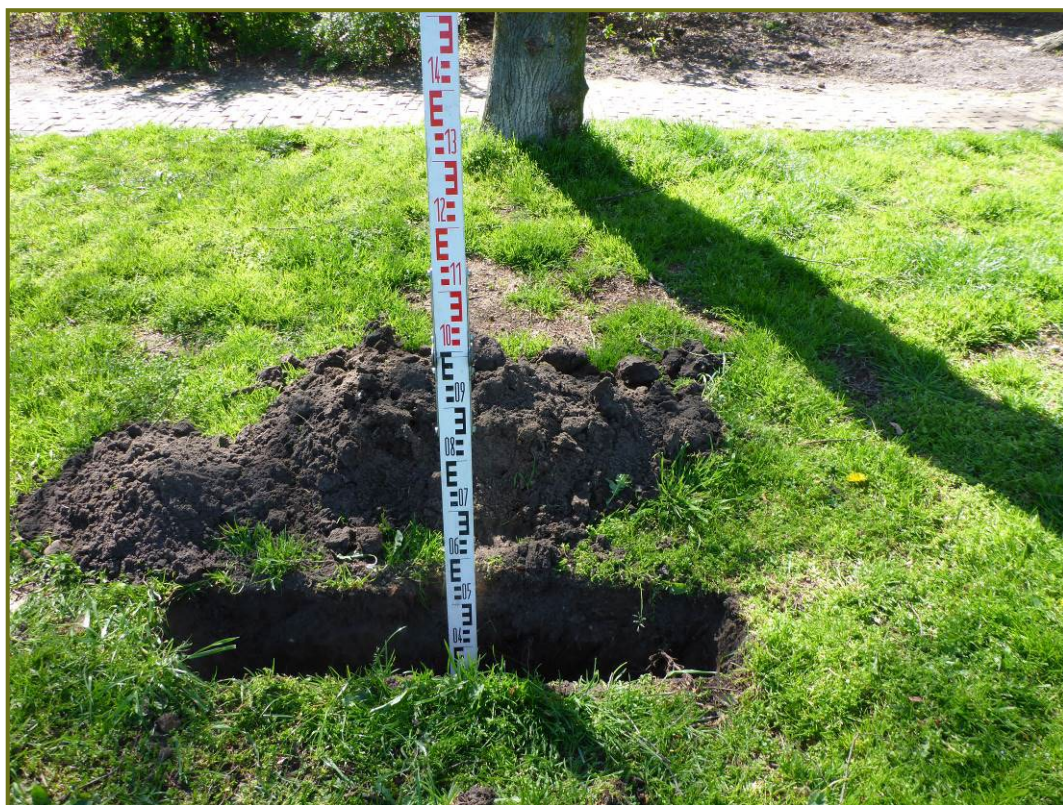
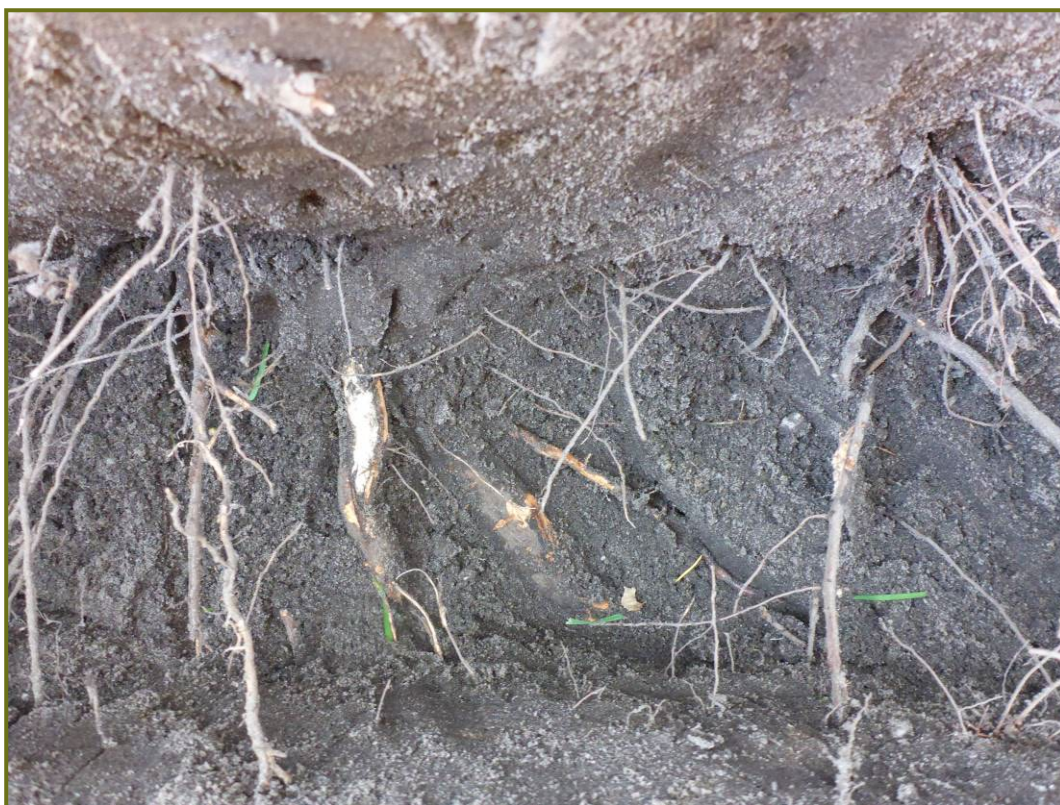
Afbeelding 19. Profielkuil 3

De bodem bestaat hier uit een laag donkerbruin humeus zand tot 50 cm beneden maaiveld. Daaronder is een ondoordringbaar pakket wortels aangetroffen. De profielkuil is op 3 meter uit de boom gegraven.

Afbeelding 20. Op 3 meter uit de stam

Afbeelding 21. Intensieve beworteling

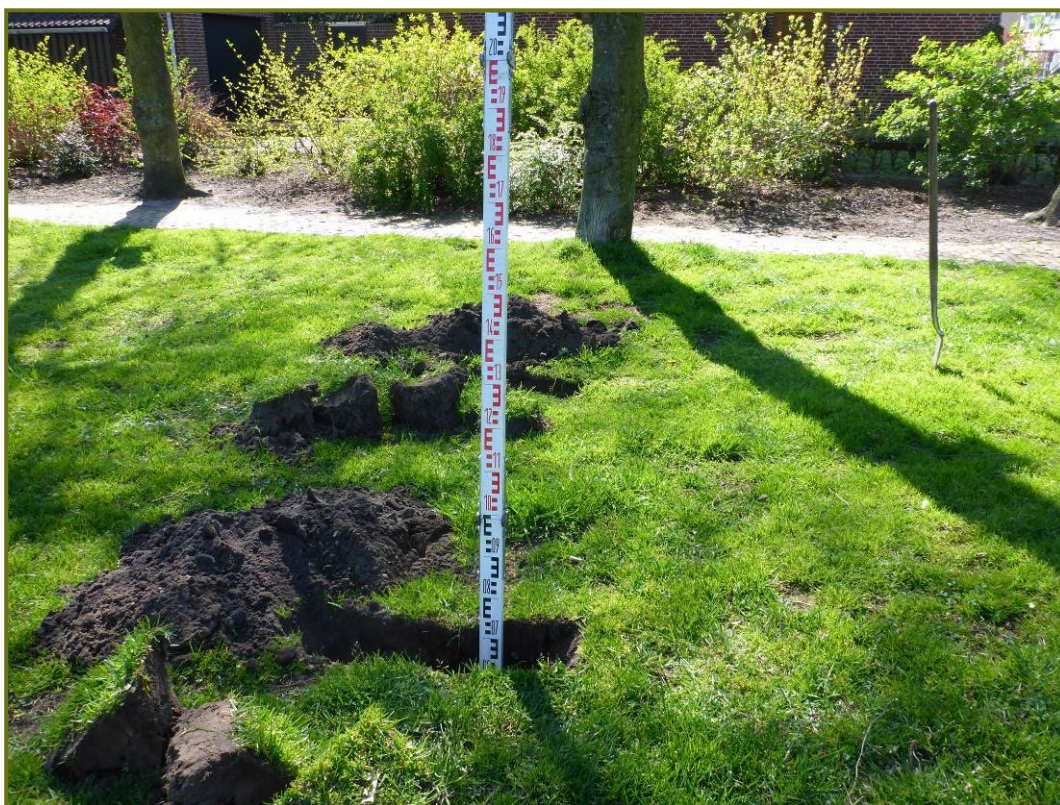
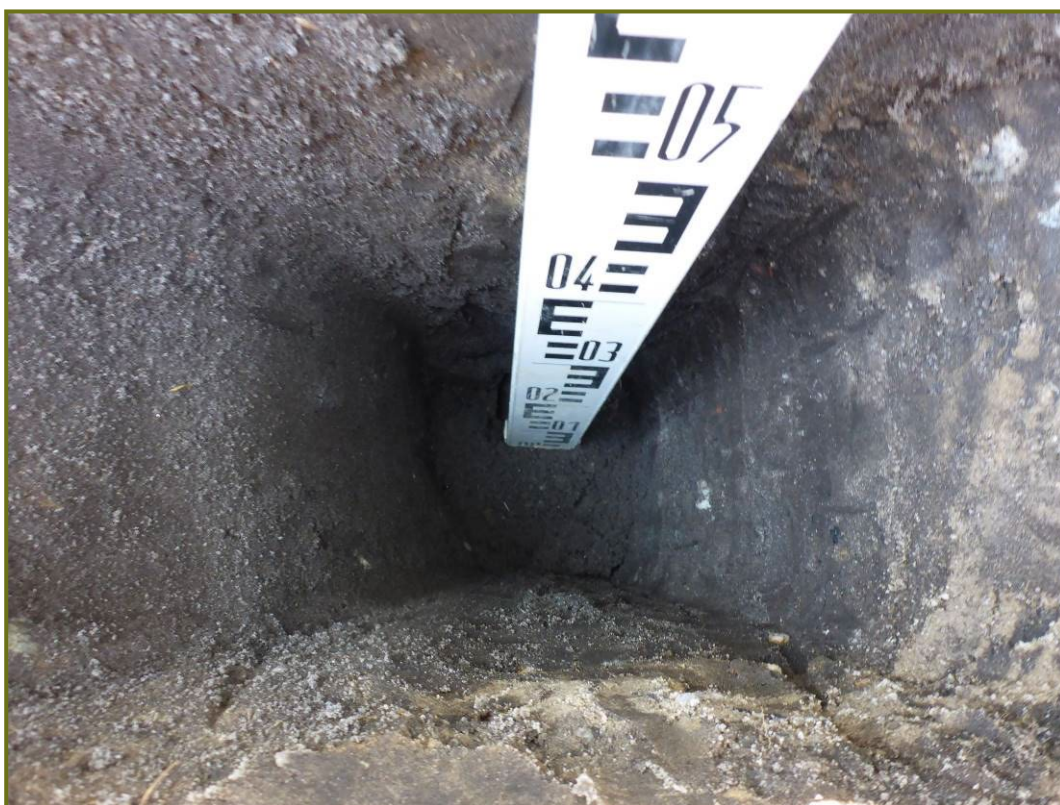
Afbeelding 22. Profielkuil 4

De bodem bestaat hier uit een laag donkerbruin humeus zand met geel gemengd zand tot 80 cm beneden maaiveld. De bodem is hier grotendeels verhoogd verdicht. Er zijn nauwelijks tot geen wortels aangetroffen. De profielkuil is op 6 meter uit de boom gegraven.

Afbeelding 23. Nauwelijks beworteling

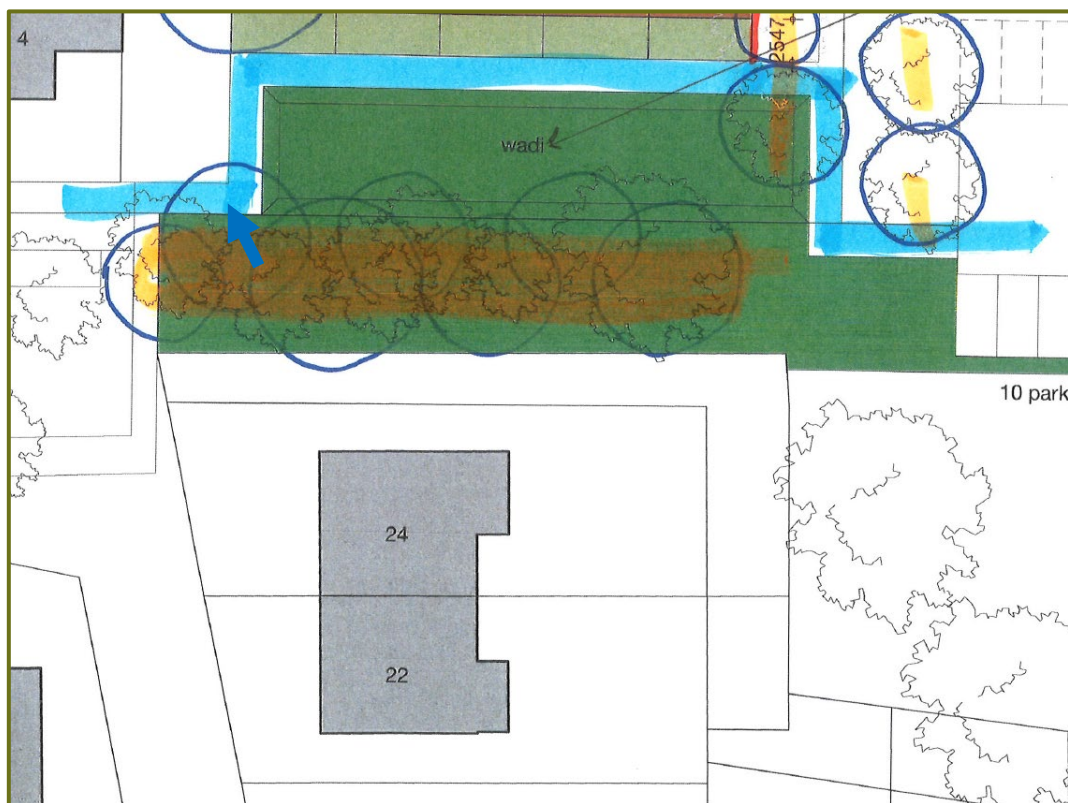
Onder de kroonprojectie van de lindeboom 21, boomhazelaars 13 en 15 wordt een kabel- en leidingenstrook gerealiseerd.

Afbeelding 38. Knelpunten locatie 6

Het realiseren van de kabel- en leidingestrook heeft negatieve gevolgen voor de bomen. Het percentage wortelverlies bij met name de lindebomen 17, 19 en 21 die het dichtst bij de wadi staan is 30 – 40 %. Dit percentage is onacceptabel.

Deze lindeboom 21, boomhazelaars 13 en 15 kunnen niet duurzaam behouden blijven.

Geadviseerd wordt het kabel- en leidingestrook te realiseren met de volgende maatregelen:

- ⦿ Inzetten van een grondzuigwagen voor het verwijderen van grond onder de kroonprojectie.
- ⦿ In samenwerking met een European Tree Technician\* kabels en leidingen onder het wortelpakket doorleggen. Indien nodig enkele matenbuizen aanleggen voor toekomstige nieuwe kabels.

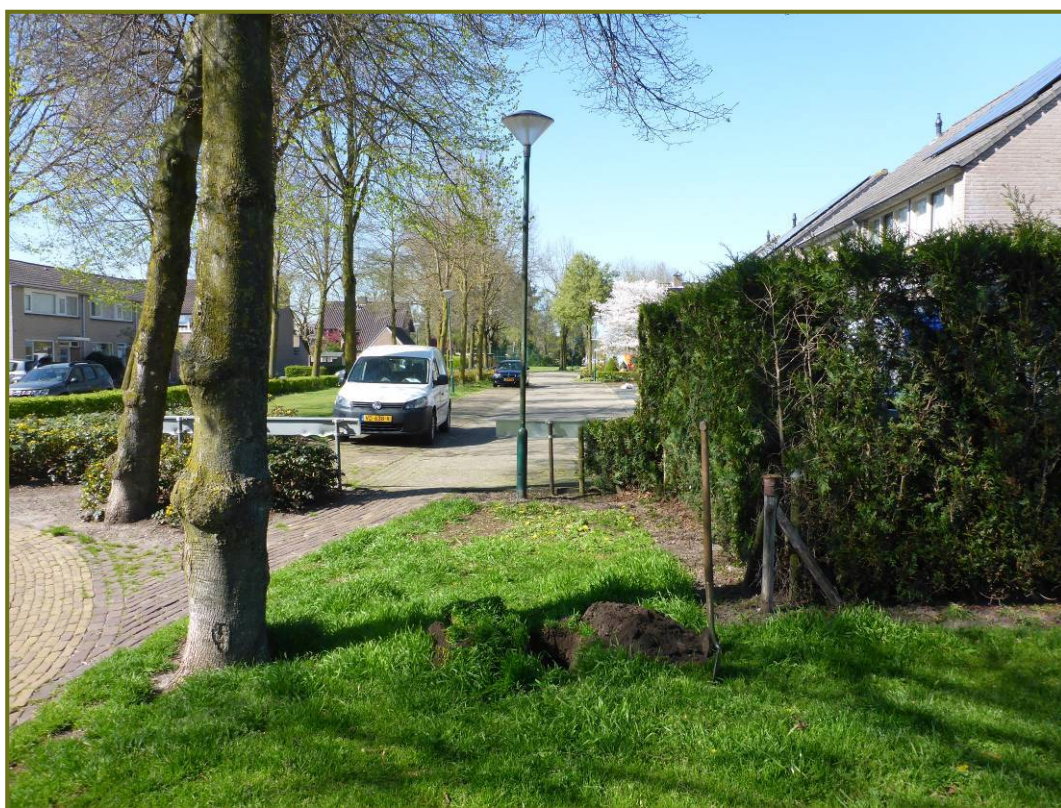
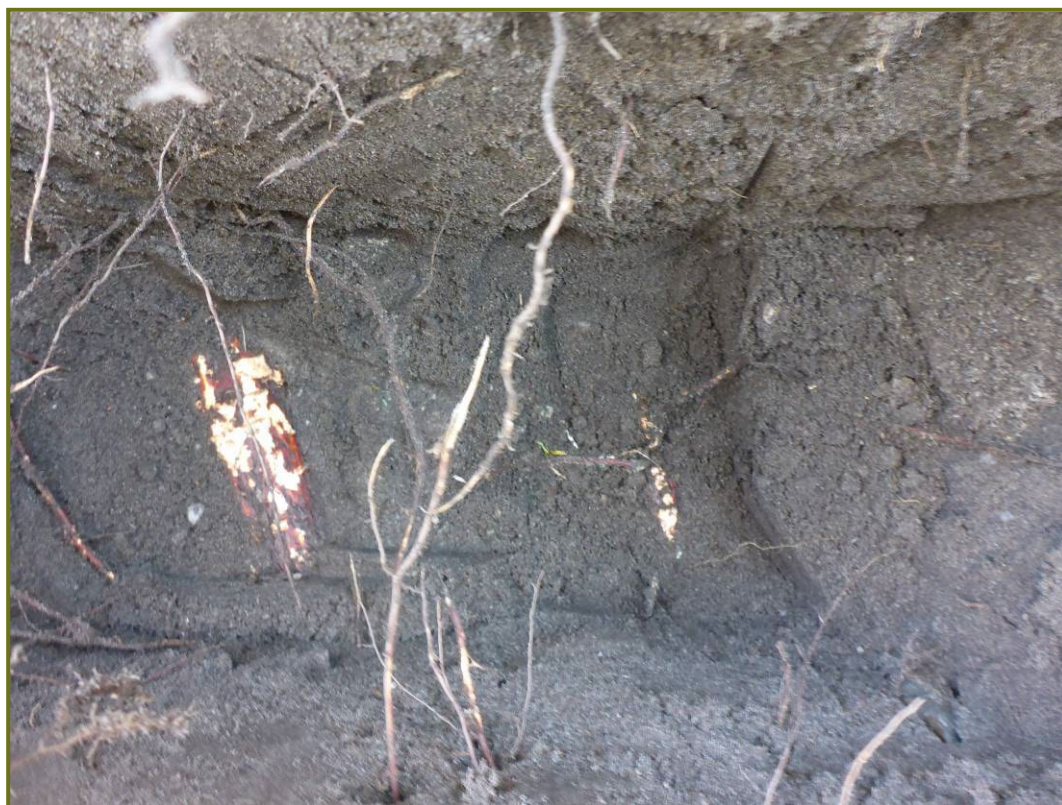
Afbeelding 39. Profielkuil 9

De bodem bestaat hier uit een laag donkerbruin humeus zand tot 50 cm beneden maaiveld. Daaronder is een ondoordringbaar pakket wortels aangetroffen. Hier zijn wortels van 7 en 5 cm in diameter aanwezig. De profielkuil is ter hoogte van het voorgenomen tracé gegraven.

Afbeelding 40. Nauwelijks wortels aangetroffen

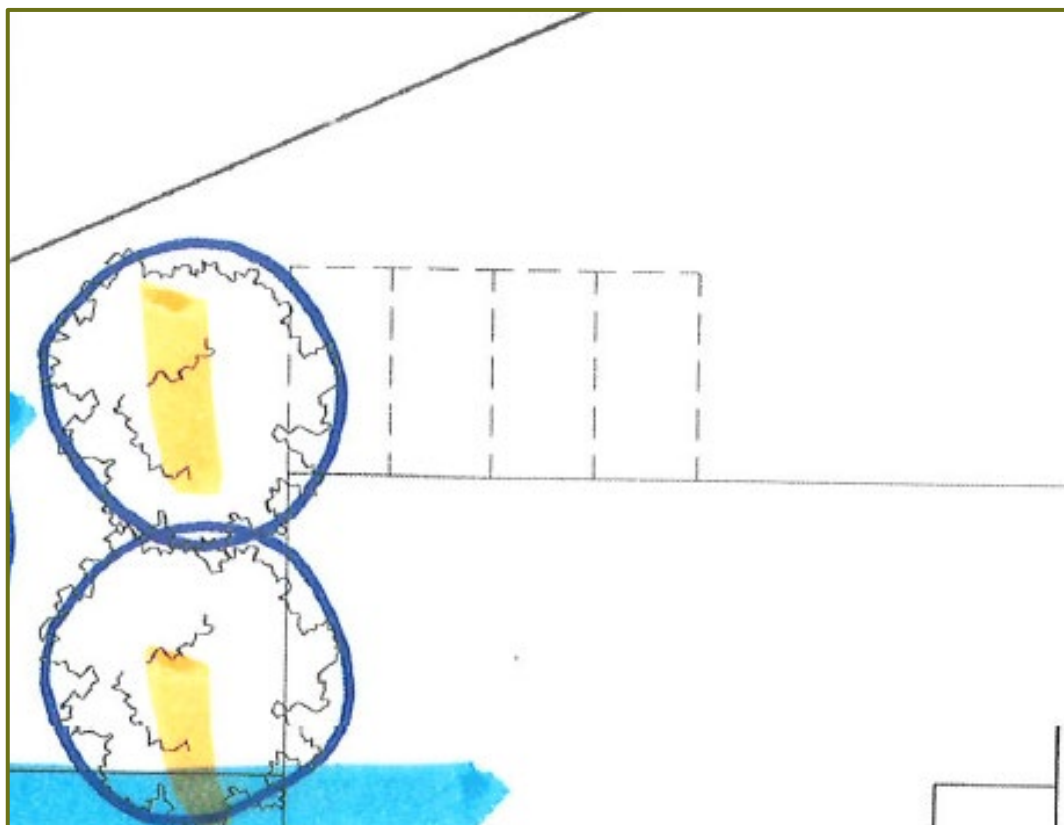
Ter hoogte van de boomhazelaar 14 worden parkeerplaatsen gerealiseerd.

Afbeelding 17. Knelpunten locatie 3

De twee dichtstbij gesitueerde parkeerplaatsen vallen deel onder de kroonprojectie van de boomhazelaar en in de toekomstige groeiruimte. Realisatie van deze 2 parkeerplaatsen heeft negatieve invloed op de boom.

Geadviseerd wordt de twee betreffende parkeerplaatsen te verplaatsen verder van de boom af, zie *bijlage 3*.
