## Bomen Effect Analyse

Fam. Van Houtum  
Koningsstraat 7  
Loosbroek

Betreft: Bomen Effect Analyse

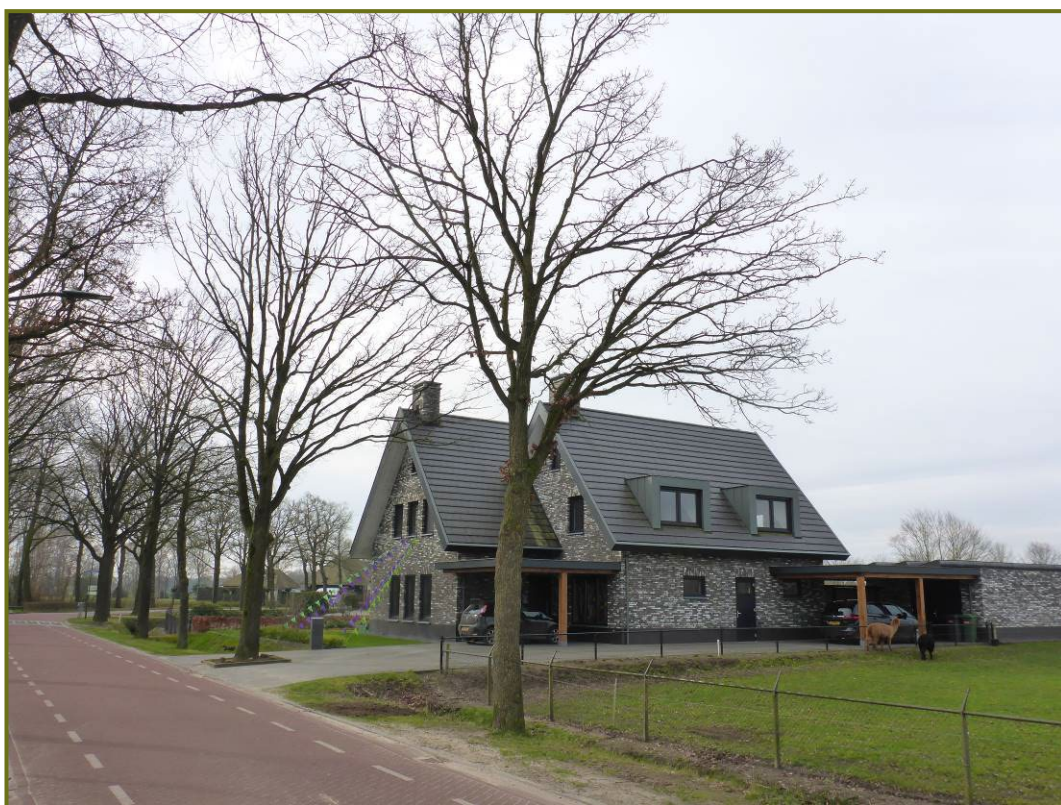
Afbeelding 2. Zomereik

De zomereik heeft een stamdiameter van circa 40 cm. De boom is 12 - 15 meter hoog en de kroon is circa 10 meter breed. De conditie is als redelijk beoordeeld. De levensverwachting is > 15 jaar.

De onderhoudstoestand van de boom is aanvaard.

Er zijn geen grote gebreken, aantastingen of symptomen die daarop duiden aangetroffen. De boom is veilig.

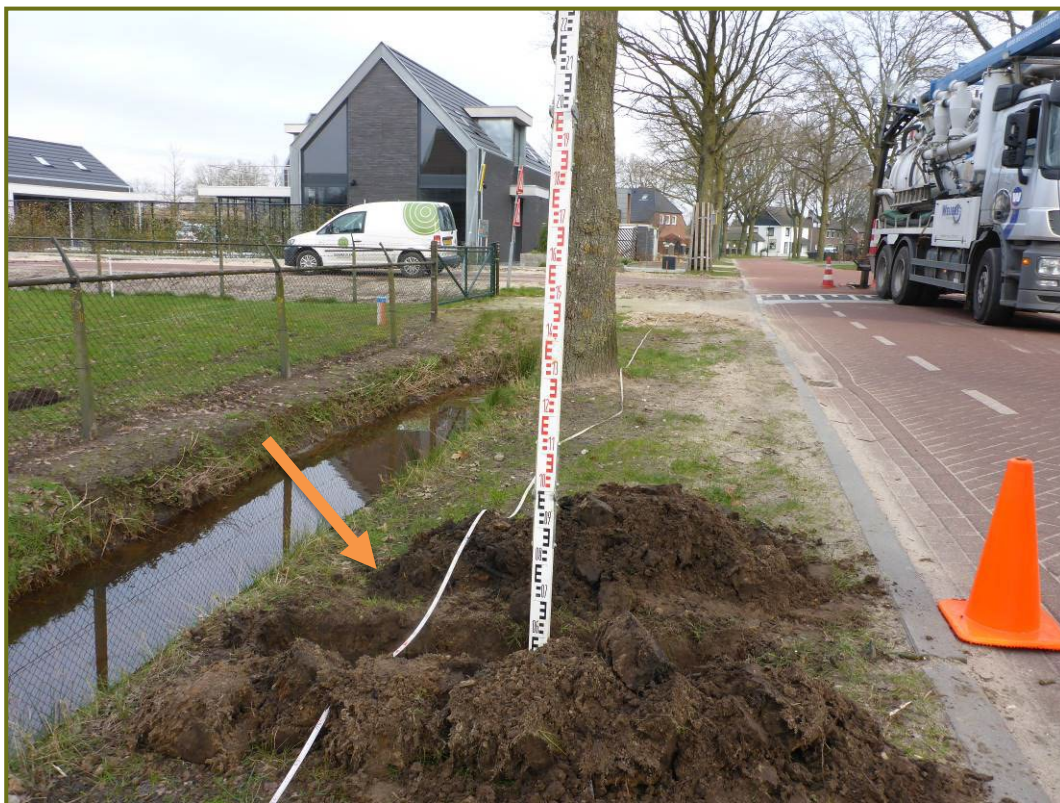
Afbeelding 3. Profielkuil 1

Op 4 meter uit de stam is de eerste profielkuil gegraven, zie oranje pijl.

De bodem bestaat hier uit een laag lichtbruin en geel gemengd matig humeus zand tot 70 cm beneden maaiveld. In de profielkuil zijn vooral aan de slootzijde enkele oppervlakkige wortels van 1 tot 3 cm in diameter aangetroffen. Aan de straatzijde zijn nauwelijks tot geen wortels aangetroffen in de profielkuil.

Aan de straatzijde zijn enkele afgestorven wortels aangetroffen. Mogelijk zijn deze beschadigd bij werkzaamheden aan de nieuwe rijbaan, of aan kabels en leidingen.

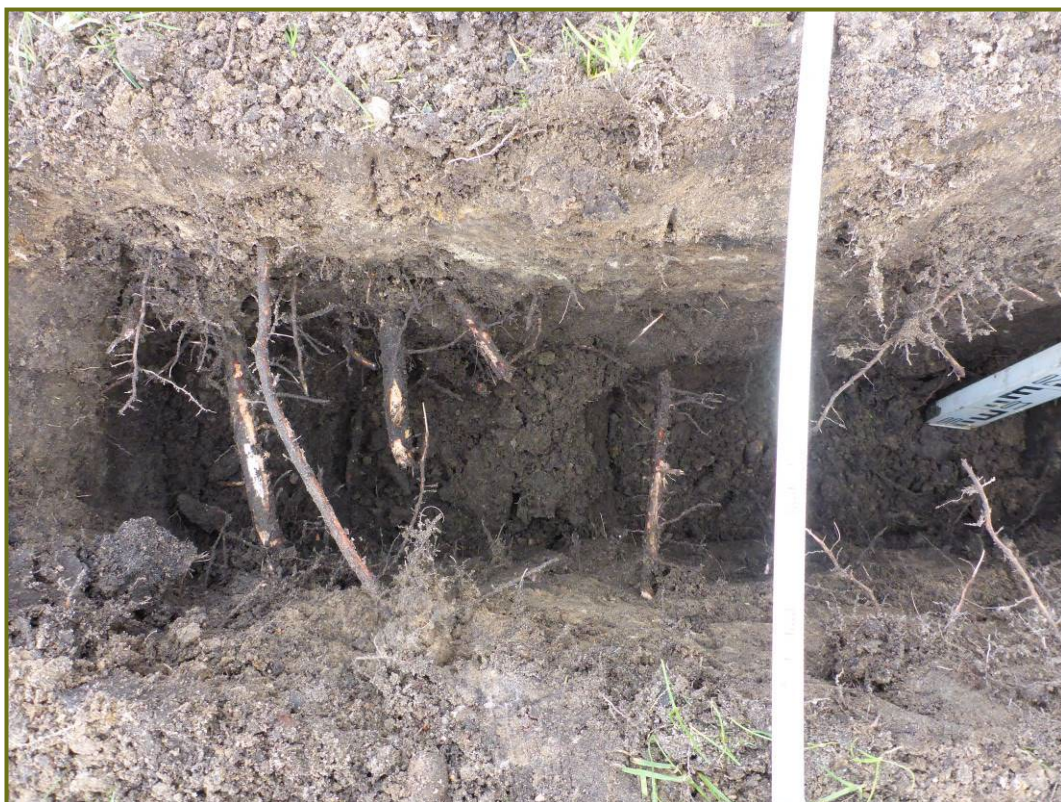
Afbeelding 4. Profielkuil 1 wortels aan de slootzijde

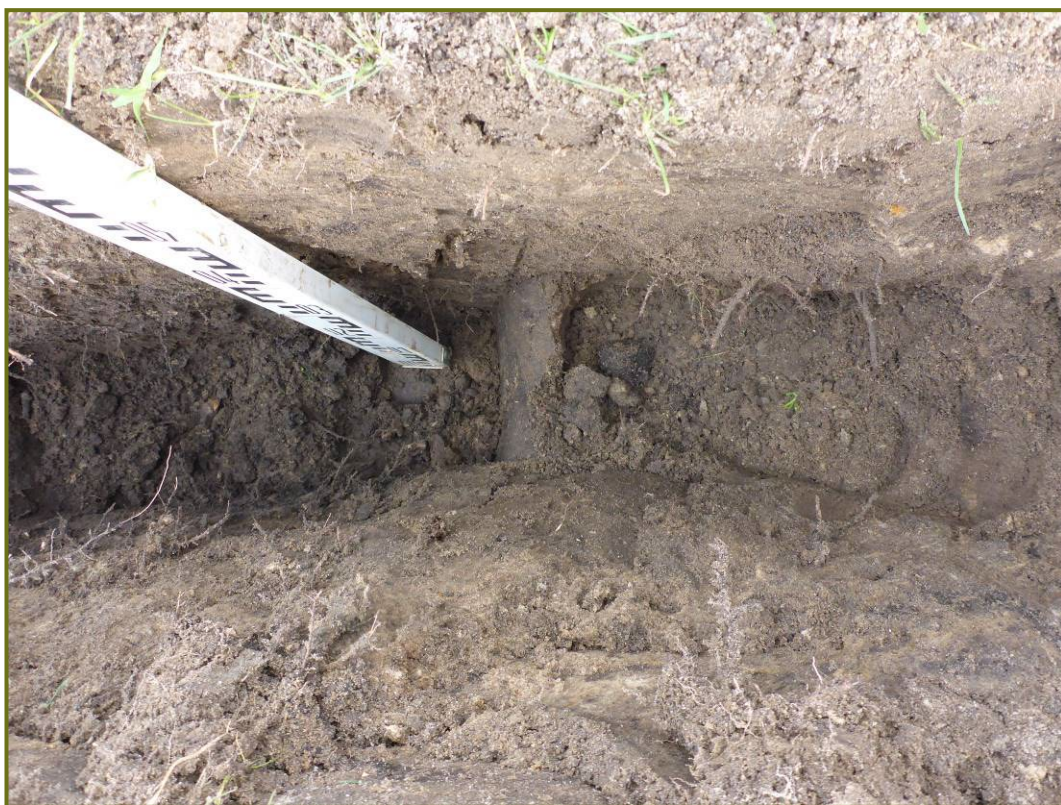
Afbeelding 5. Profielkuil 1 nauwelijks wortels en gemend zand aan de straatzijde

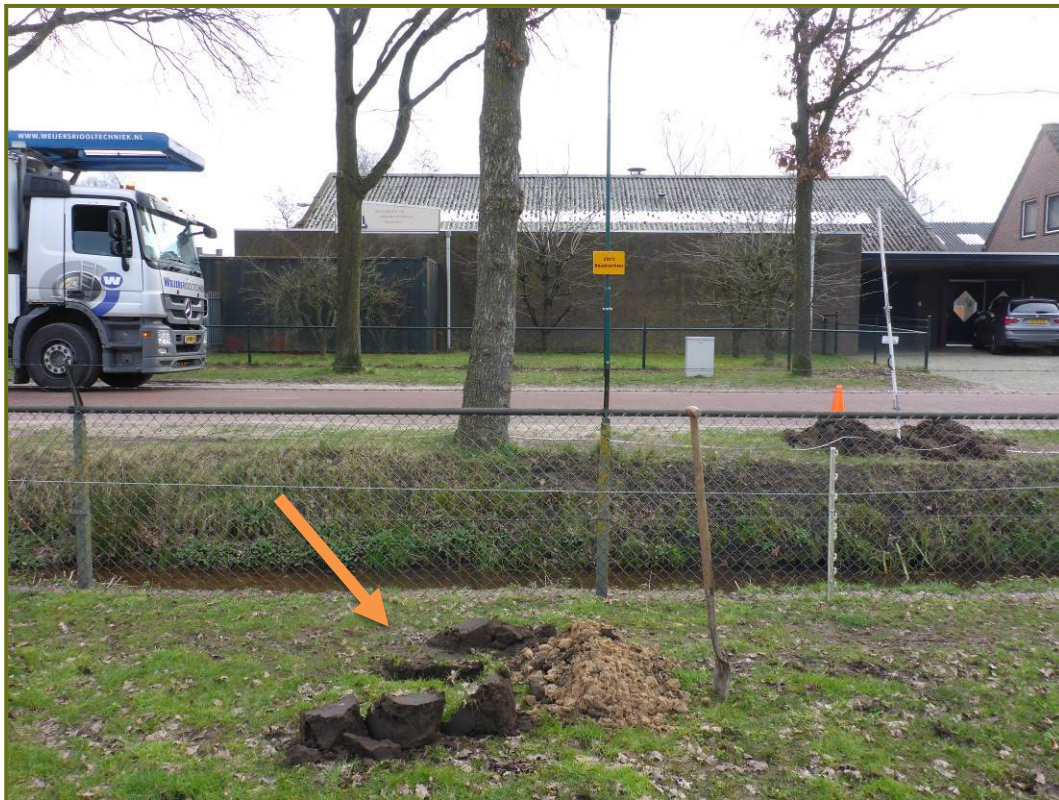
Afbeelding 6. Profielkuil 2

De bodem bestaat op deze locatie uit een laag donkerbruin humeus zand tot 60 cm beneden maaiveld. Daaronder is enkel geel humusarm zand aangetroffen. Op 70 cm beneden maaiveld is het grondwater aangetroffen. In de dierenweide groeien geen boomwortels.

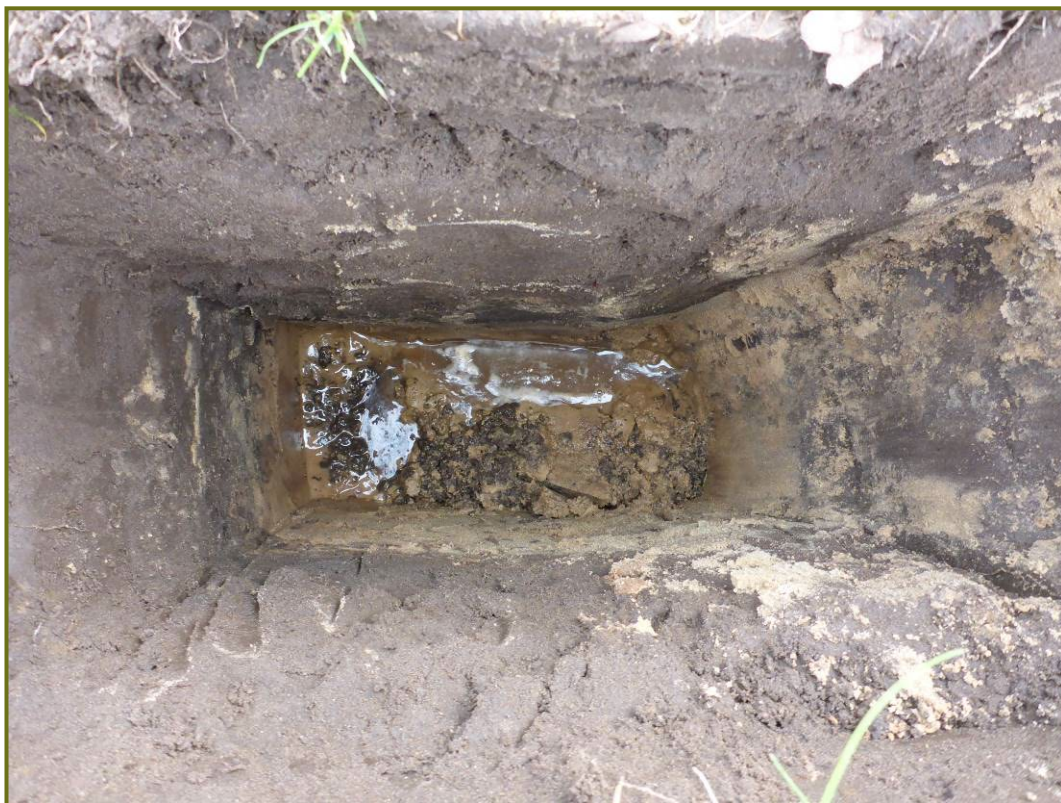
Afbeelding 7. Profielkuil 2 geen wortels in de dierenweide

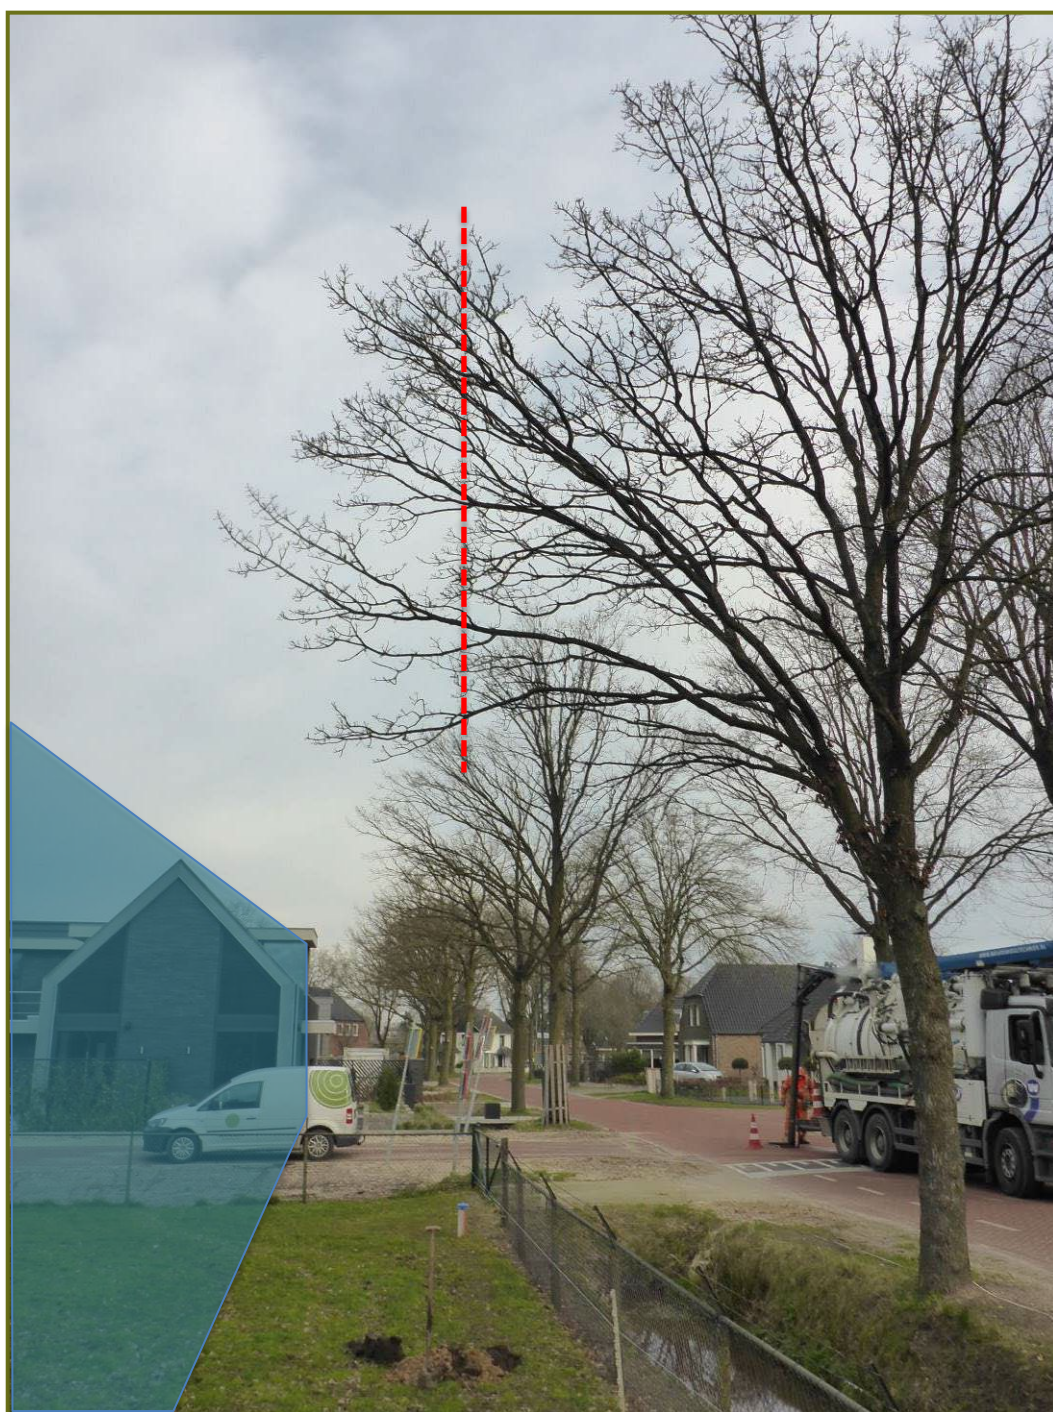
Als de gevels van de woningen in dezelfde lijn staan als die van de burens, heeft dit geen nadelig effect op de zomereik. Wellicht dat een kleine deel van de kroon in de weg staat voor een eventuele bouwsteiger, zie rode stippellijn op *afbeelding 8*.

Afbeelding 8. Gevellijn ten opzichte van de kroon (blauw vlak) en benodigde werkruimte (rode stippellijn)

- ⊙ De kroon mag eenmaal gesnoeid te worden voor eventueel benodigde werkruimte.
