# Bomen Effect Analyse 4 bomen

Lariestraat Heeswijk Dinther

Zeeland, juli 2022

# Bomen Effect Analyse

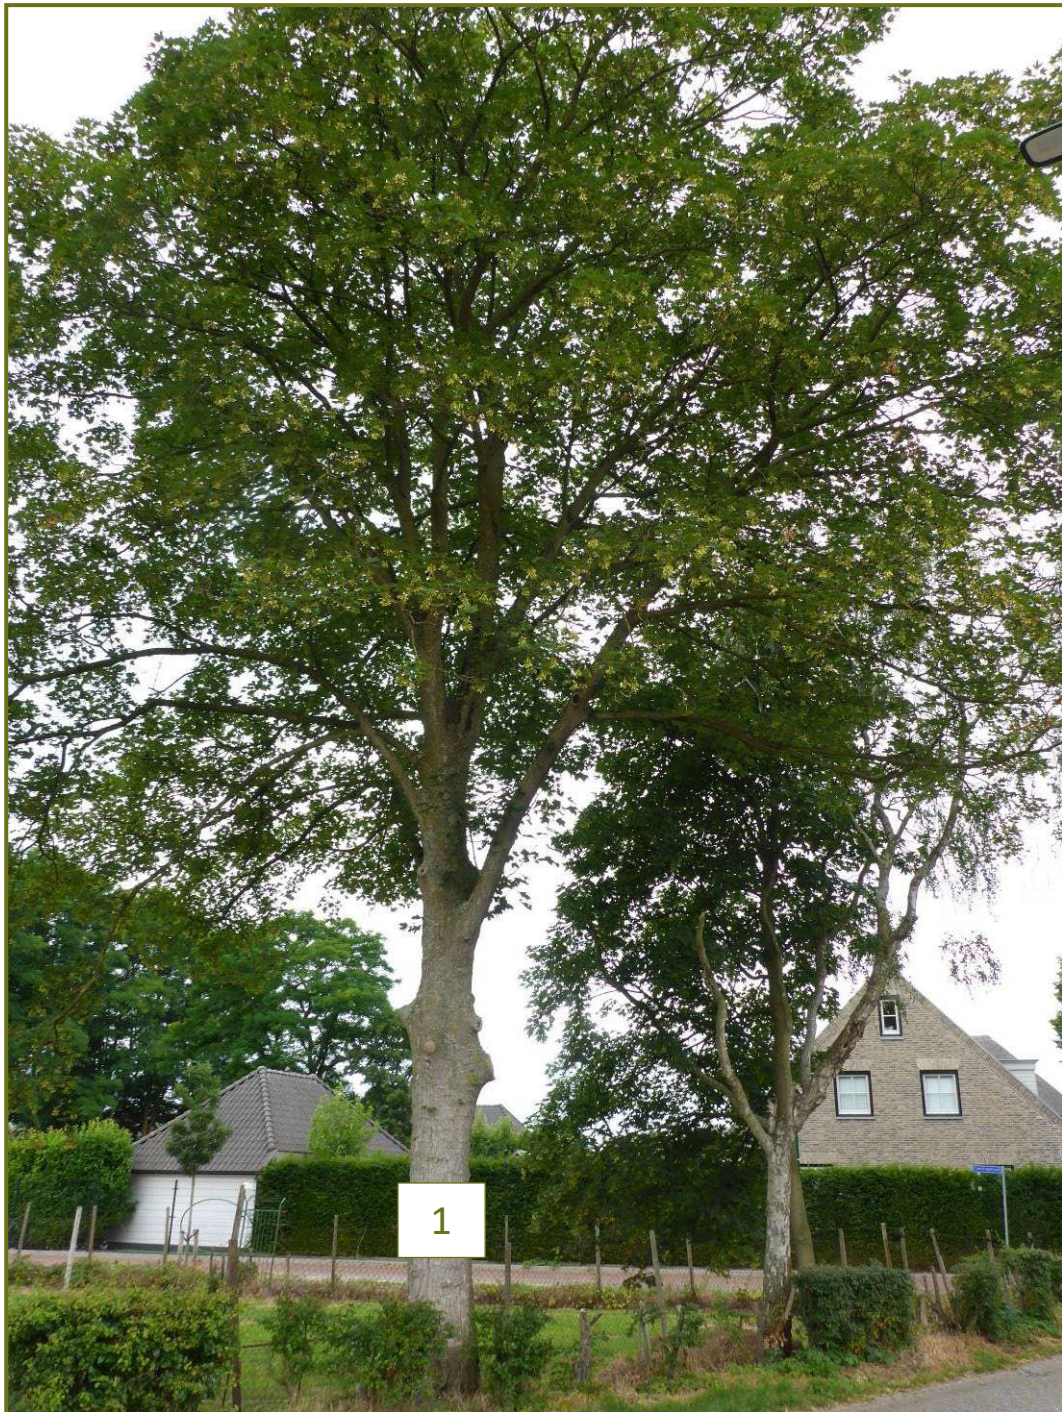
Afbeelding 2. Esdoorn 1

| ⊙ Boom 1 esdoorn | goede conditie | > 15 jaar |

| Nr. | Boomsoort (Latijns) | Boomsoort (NL) | Standplaats | Boomgrootte | Boomtype | Stamdiameter | Boomhoogte | Kroondiameter | Conditie | Toekomstverwachting | Groeifase | Onderhoudsstaat | Opmerkingen |
|---|---|---|---|---|---|---|---|---|---|---|---|---|---|
| 1 | Acer pseudoplatanus | gewone esdoorn | berm | 1ste grootte | niet vrijuit groeiend | 65 cm | 15 - 18 m | 16 m | goed | > 15 jaar | volwasfase | aanvaard | |

In verband met de voorgenomen werkzaamheden kan boom 1 niet duurzaam behouden blijven. Vooral de intensief oppervlakkige wortels zorgen ervoor dat er vrijwel geen werkzaamheden op circa 10 meter rondom de boom in het weiland mogelijk zijn. Graafwerkzaamheden en/of ophogingen van grond leiden onherroepelijk tot schade aan de boom.

### **Behoud esdoorn 1**

- ⊙ De woningen dienen uiterlijk 10 meter uit de stam gesitueerd te worden.
- ⊙ Verharding van de inritten en kabels en leidingen dienen zoveel mogelijk richting boom 2 gesitueerd te worden.
- ⊙ Er mag maximaal 10-20 cm teelaarde worden aangevuld. En alleen in samenwerking en onder toezicht van een European Tree Technician.
- ⊙ De ruimte van 10 meter rondom de boom in het weiland dient gedurende de bouwperiode beschermd te worden. Hier mag geen transport plaatsvinden of bouwmaterialen en grond worden opgeslagen.
- ⊙ Het aangepaste ontwerp laten beoordelen door een European Tree Technician.

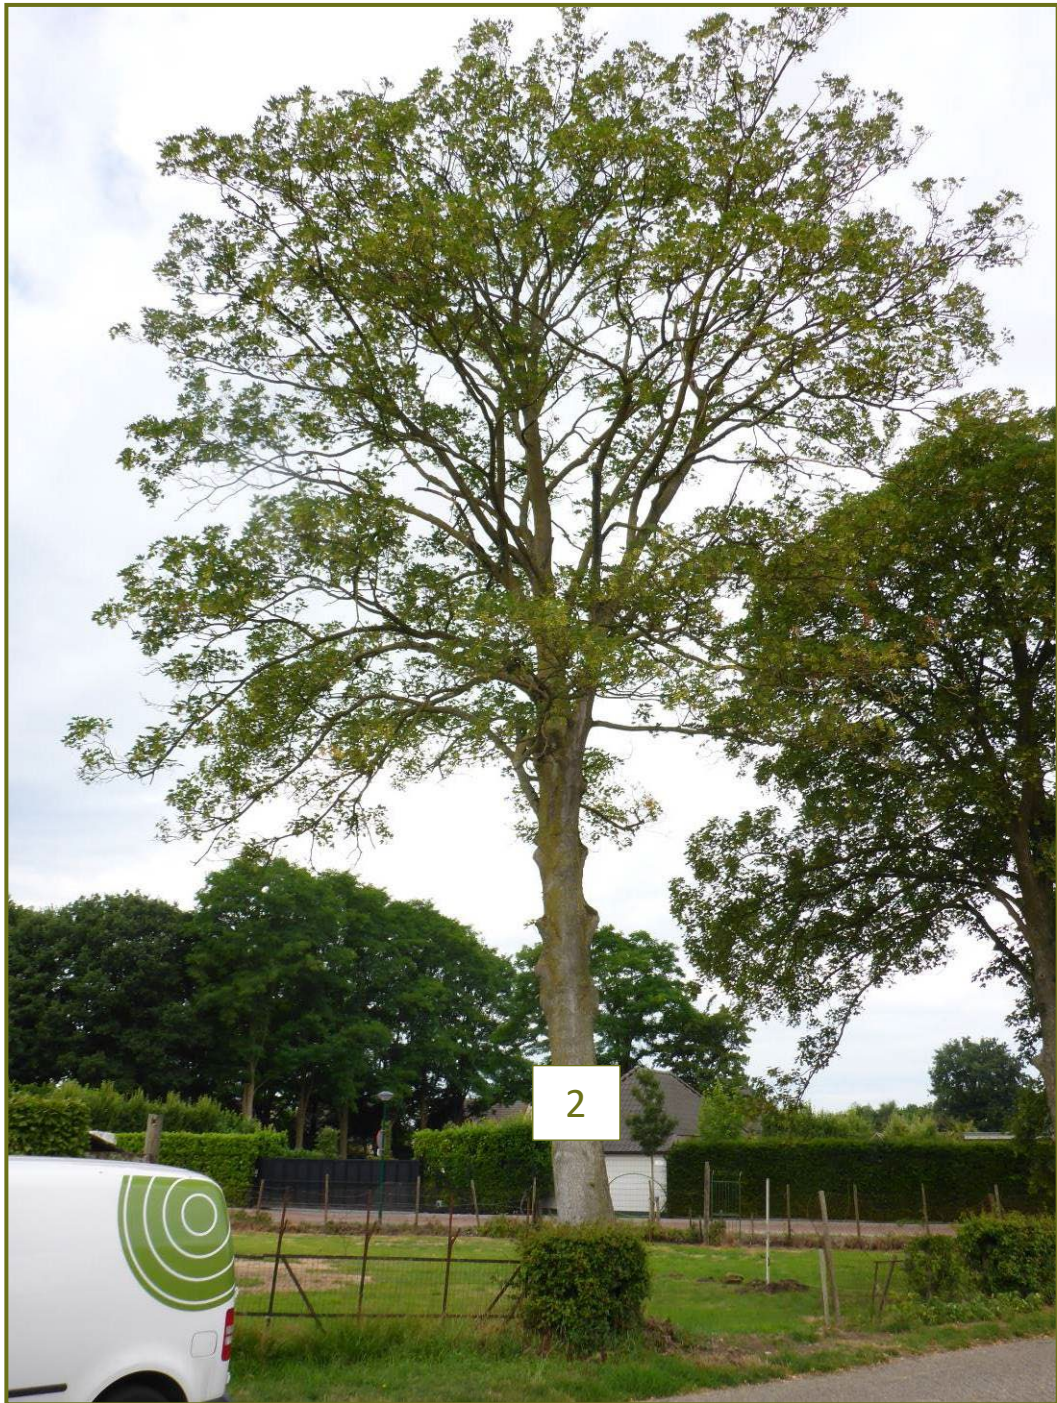
Bij esdoorn 2 is een duidelijke stagnatie in groei zichtbaar. In de kroon zijn diverse afgestorven takken en twijgen aangetroffen. De kroon is deels transparant en het blad is klein. Op de oude snoeiwonden is nauwelijks overgroeiing zichtbaar.

| Nr. | Boomsoort (Latijns) | Boomsoort (NL) | Standplaats | Boomgrootte | Boomtype | Stamdiameter | Boomhoogte | Kroondiameter | Conditie | Toekomstverwachting | Groeifase | Onderhoudsstaat | Opmerkingen |
|---|---|---|---|---|---|---|---|---|---|---|---|---|---|
| 2 | Acer pseudoplatanus | gewone esdoorn | berm | 1ste grootte | niet vrijuit groeiend | 65 cm | 15 - 18 m | 16 m | matig | 5 - 10 jaar | volwasfase | achterstallig | afgestorven takken / verminderde kroonbezetting |

In verband met de verminderde conditie en kwaliteit van de bomen wordt geadviseerd niet in te zetten op behoud maar om deze bomen te kappen. Vooral in combinatie met de verwachte werkzaamheden kan esdoorn 2 niet duurzaam behouden blijven.

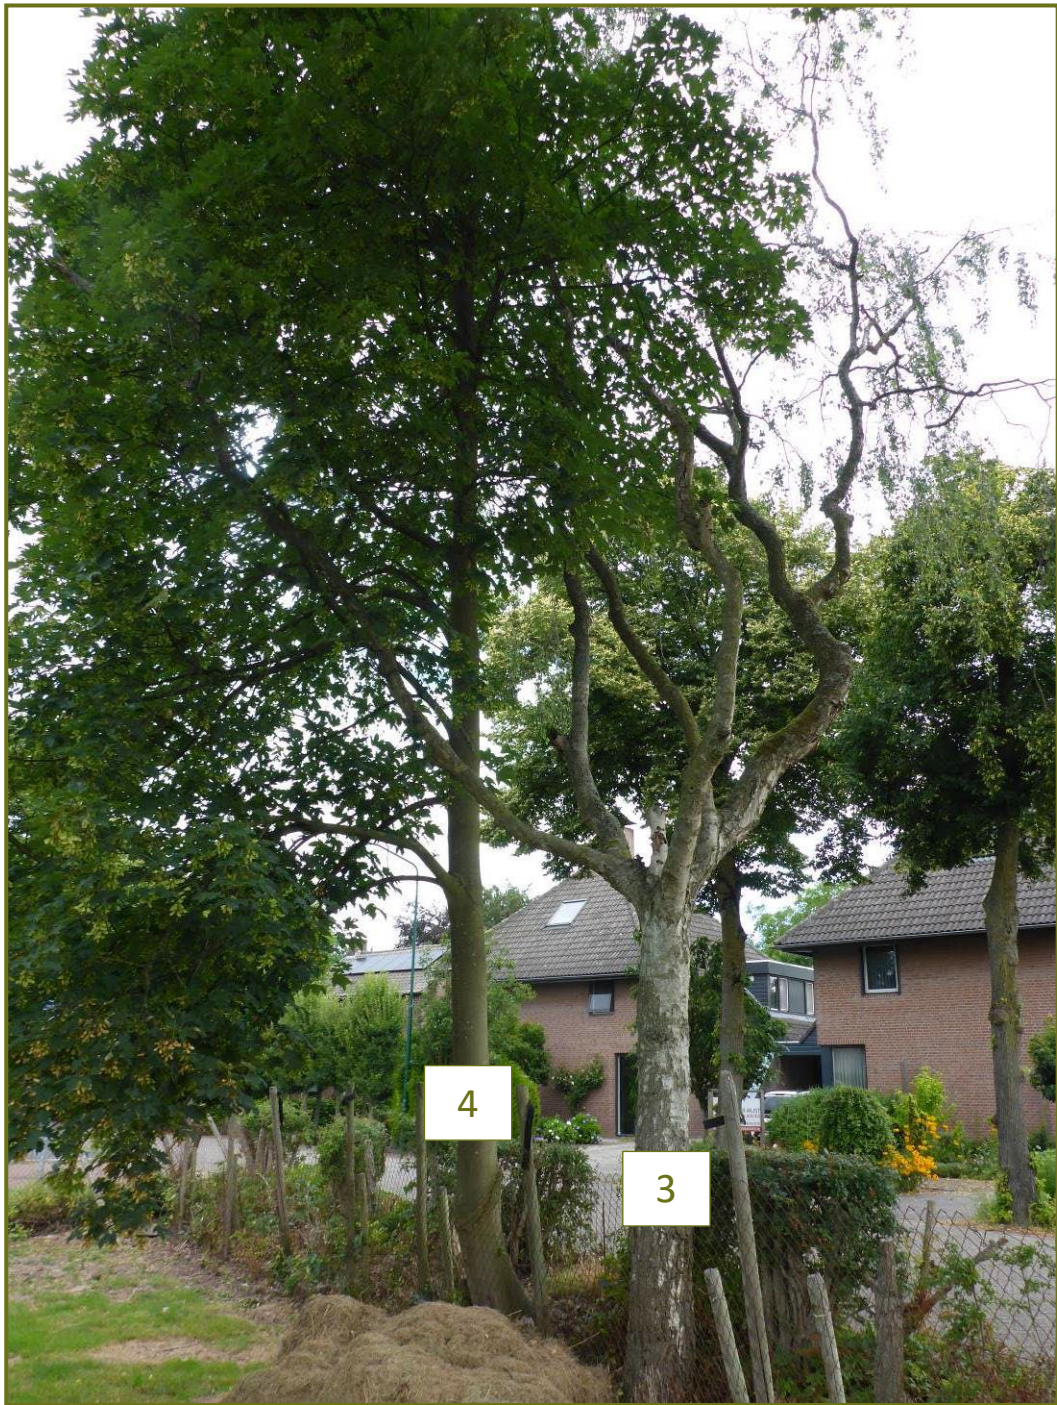
Afbeelding 4. Bomen 3 en 4

De berk is bijna afgestorven.

Esdoorn 4 heeft een eenzijdige kroon door groei op korte afstand van de berk.

| Nr. | Boomsoort (Latijns) | Boomsoort (NL) | Standplaats | Boomgrootte | Boomtype | Stamdiameter | Boomhoogte | Kroondiameter | Conditie | Toekomstverwachting | Groeifase | Onderhoudsstaat | Opmerkingen |
|---|---|---|---|---|---|---|---|---|---|---|---|---|---|
| 3 | Betula pendula | berk | berm | 2de grootte | niet vrijuit groeiend | 30 cm | 9 - 12 m | 8 m | slecht | < 5 jaar | halfwasfase | achterstallig | afgestorven takken / afstervende kroon |
| 4 | Acer pseudoplatanus | gewone esdoorn | berm | 1ste grootte | niet vrijuit groeiend | 25 cm | 12 - 15 m | 6 m | goed | > 15 jaar | halfwasfase | aanvaard | eenzijdig gegroeide kroon |

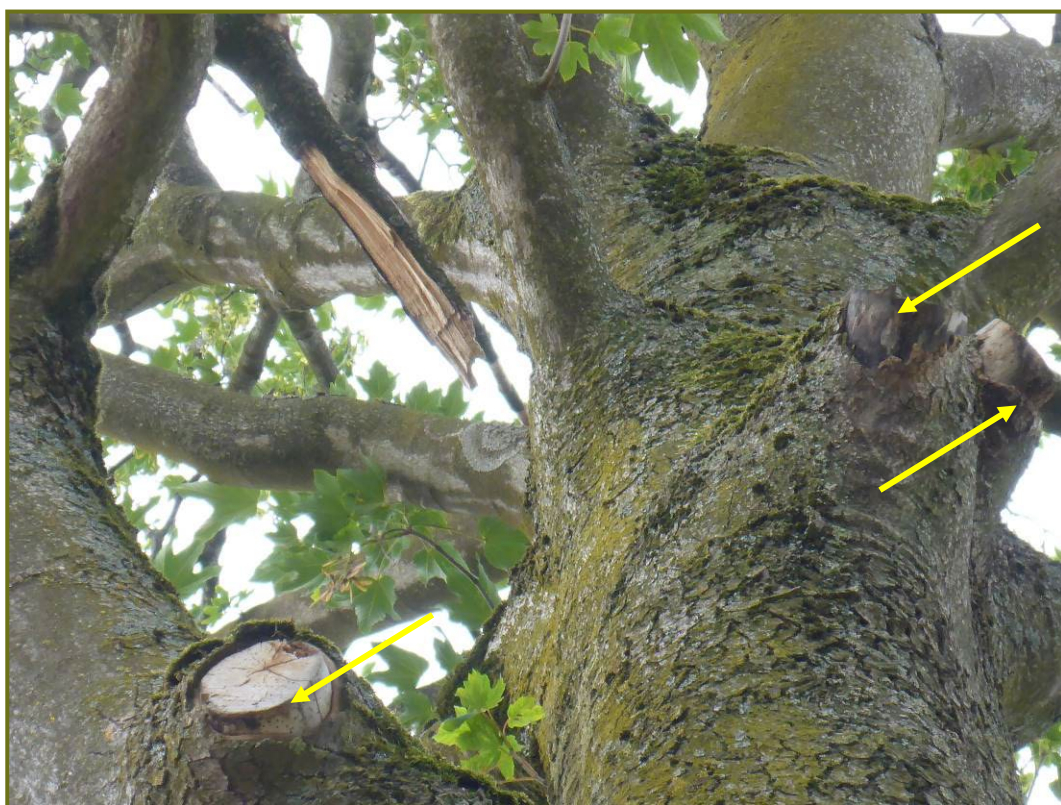
Afbeelding 5. Nauwelijks overgroeiing snoeiwonden bij boom 2

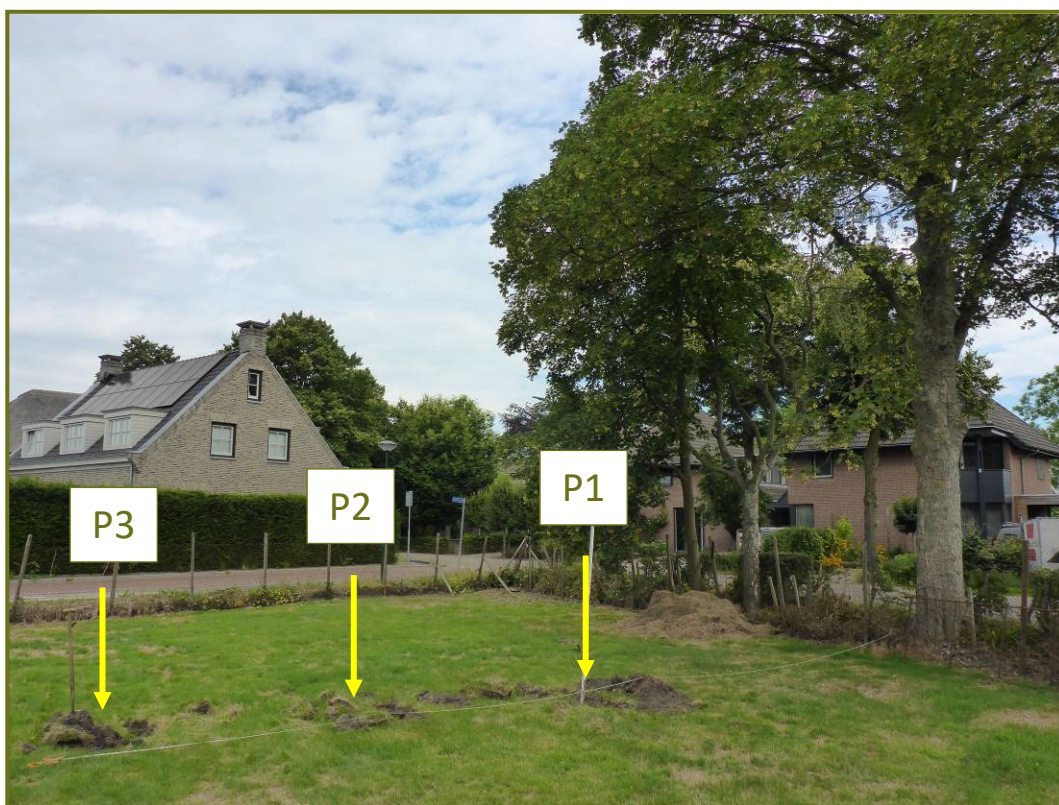
Afbeelding 6. Profielkuilen 1 t/m 3 bij boom 1

De profielkuilen zijn gegraven ter hoogte van boom 1, aan de zuidzijde van de boom op 6, 8,5 en 11 meter uit de stam. Op circa 5 meter afstand komt de gevel van de woning met bijbehorende verharding.

Graafwerkzaamheden op deze afstand resulteren in een percentage wortelverlies van > 25 %. Dit percentage is onacceptabel en heeft een structurele conditievermindering en verlaagde toekomstverwachting tot gevolg. Mogelijk zelfs met stabiliteitsrisico's gezien de situering ten opzichte van de rijbaan.

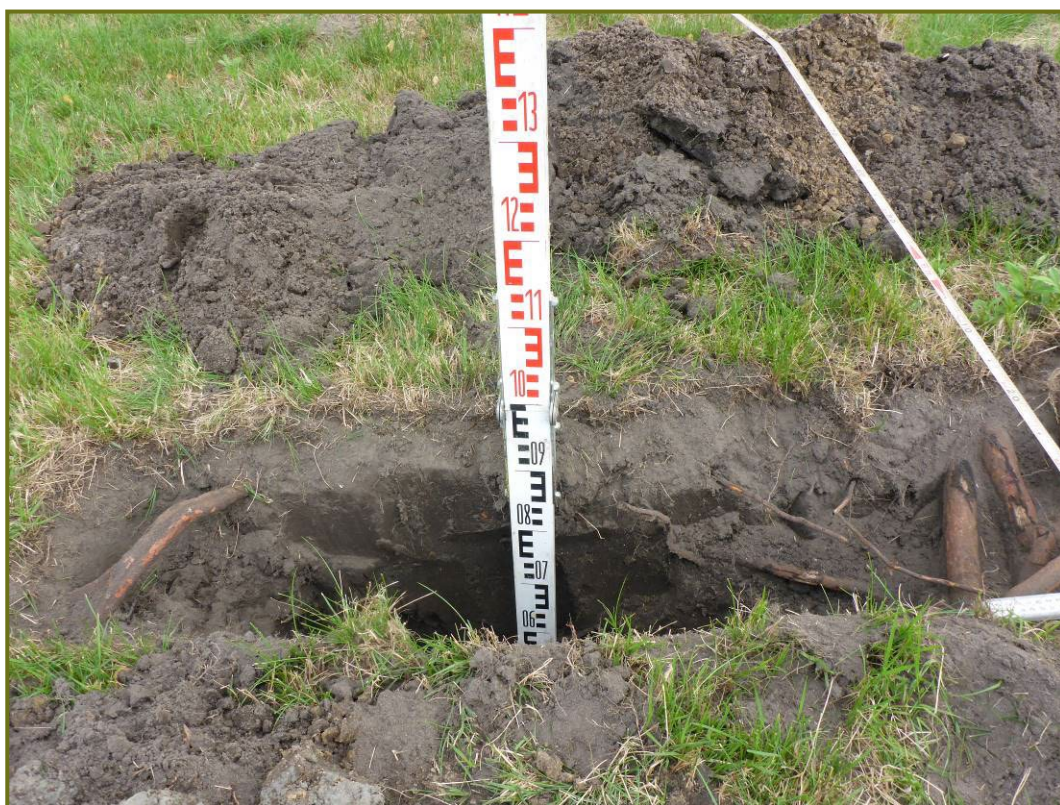
Afbeelding 7. Profielkuil 1 bij boom 1

In de eerste profielkuil is donkerbruin humeus zand aangetroffen tot 75 cm beneden maaiveld. Daaronder is geel humusarm zand aangetroffen tot 95 cm beneden maaiveld. Vervolgens is grijs, leemhoudend zand aangetroffen.

Direct onder het maaiveld zijn veel wortels van 2 tot 7 cm in diameter aangetroffen. Dieper zijn vooral wortels van 0,5 tot 2 cm aangetroffen. Fijne haarwortels groeien tot in het leemhoudende zand.

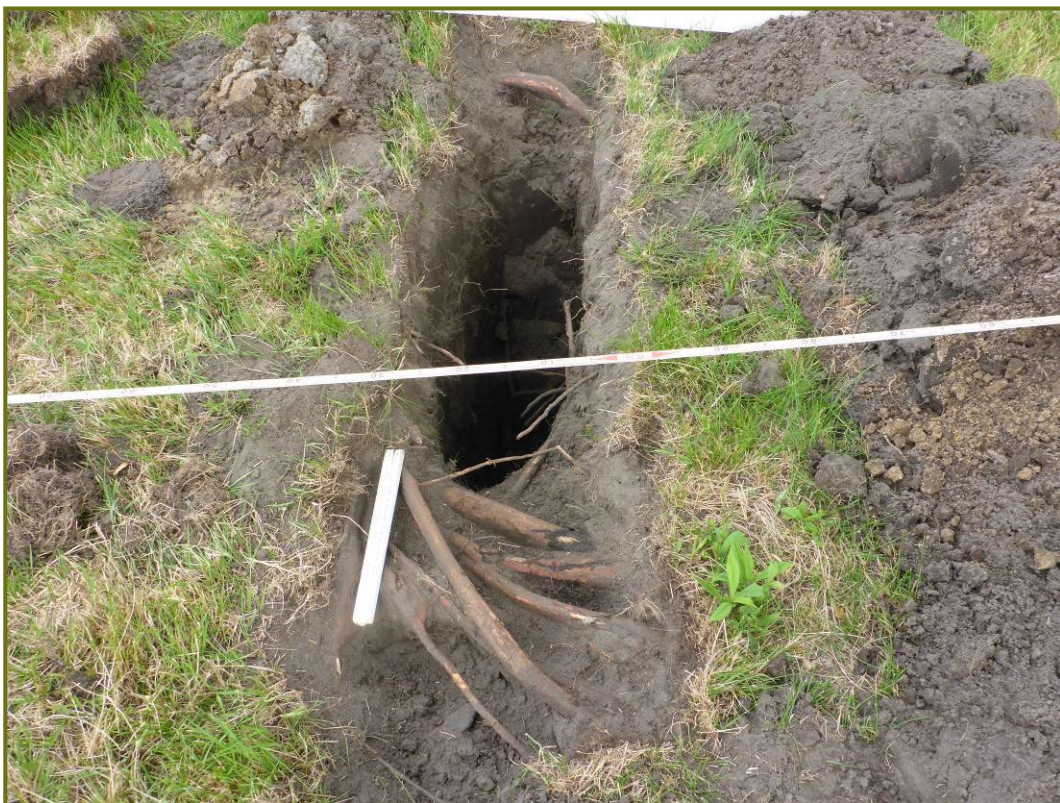
Afbeelding 8. Intensieve oppervlakkige wortels

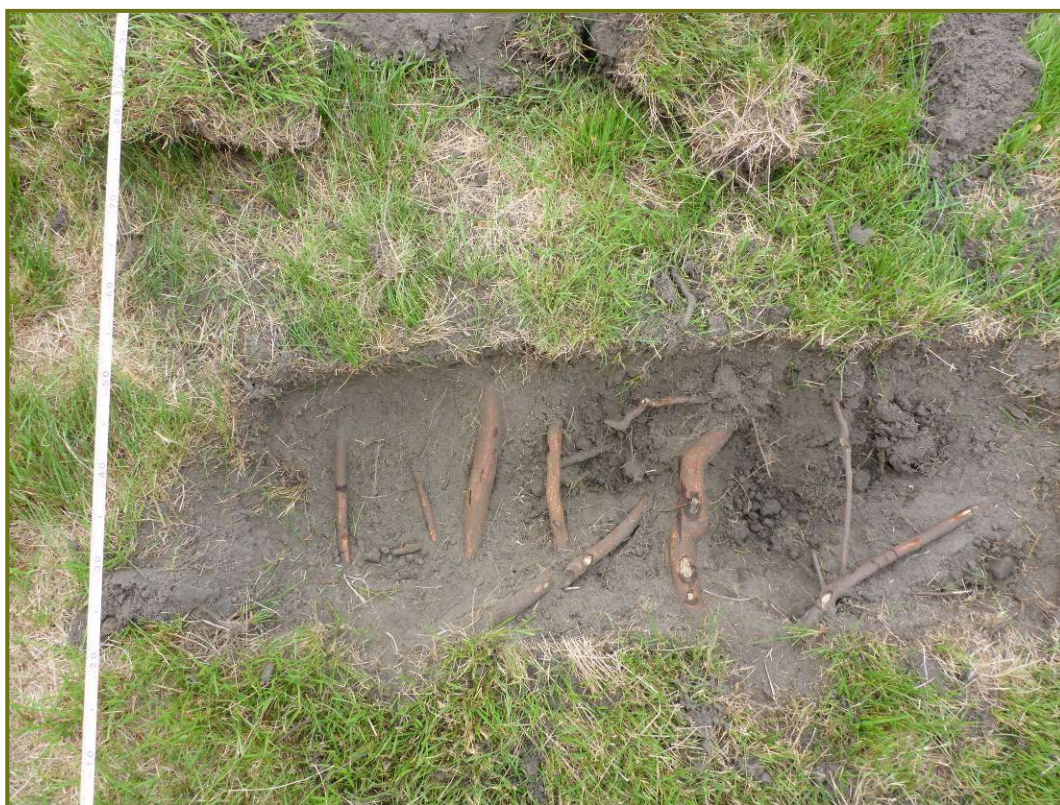
In de tweede profielkuil zijn intensief en oppervlakkig wortels aangetroffen van 2 tot 5 cm in diameter.

Afbeelding 9. Profielkuil 2 met intensieve oppervlakkige wortels op 8,5 meter uit de stam

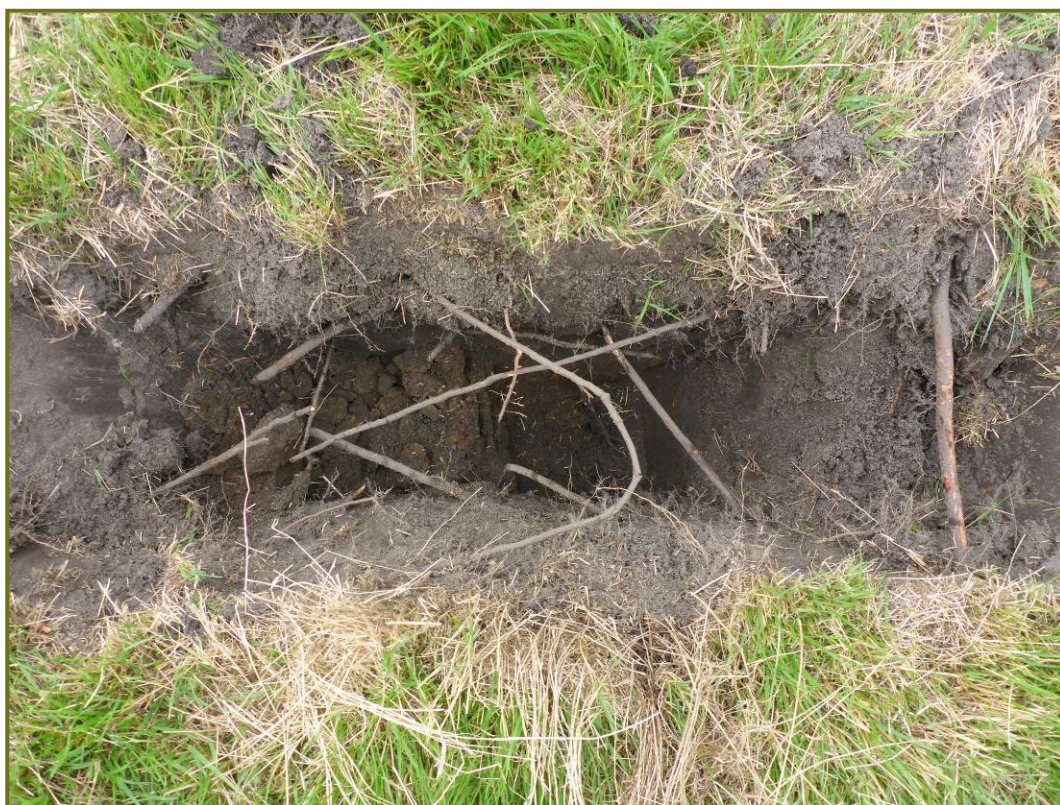
In de derde profielkuil zijn nog steeds intensief en oppervlakkig wortels aangetroffen van 0,5 tot 2 cm in diameter.

Afbeelding 10. Profielkuil 3 met intensieve oppervlakkige wortels op 8,5 meter uit de stam
