| Betreft | : Boomeffectanalyse Heesch |
| Opdrachtgever | : Econsultancy Boxmeer |
| Rapport/projectnummer | : P191413/BEA/MJH |
| Datum afgifte | : 24 september 2019 |

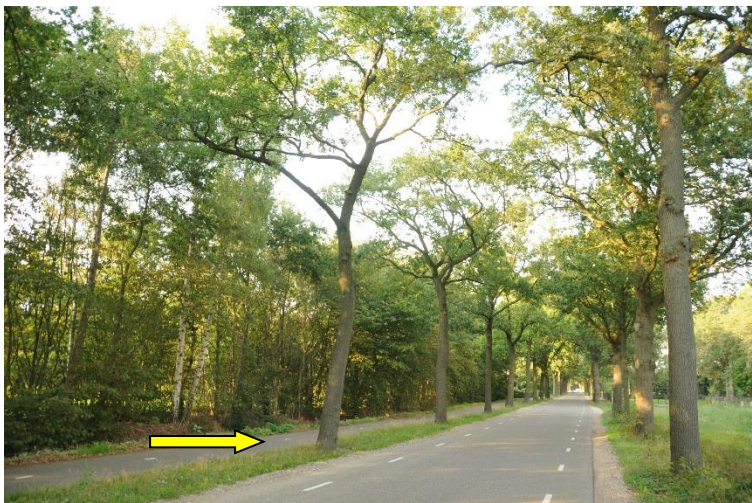
| Beoordeling | Overzichtsfoto |
|---|---|
| <p>Conditie : Licht verminderd</p> <p>Stamvoet : Goed</p> <p>Stam : Redelijk</p> <p>Kroon : Goed</p> <p>Levensverwachting : Goed</p> <p>Kwaliteit : Redelijk</p> <p>Status : Waardevol</p> <p>Verplantbaar : Nee</p> <p>Handhaving : Positief</p> | <p>Afbeelding 1.1</p> |

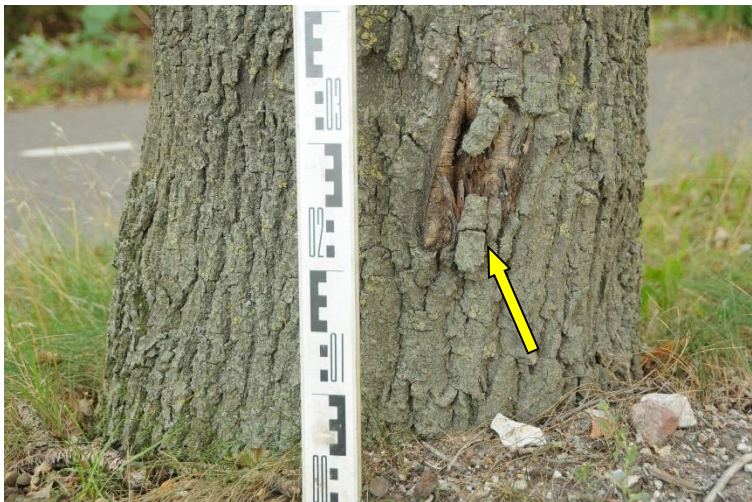
| Bevindingen | Beeldmateriaal |
|---|---|
| <ul style="list-style-type: none"> <li>• Bestaande, deels overgroeide aanrijshade aan de zuidoostzijde. Afbeelding 1.2</li> <li>• Lichte scheefstand in oostelijke richting.</li> <li>• Boomkroon is recent gesnoeid, fijn dood hout nog aanwezig.</li> </ul> | <p>Afbeelding 1.2</p> |

Deze waardevolle eik is systematisch beoordeeld. In de actuele situatie is de conditie van de zomereik licht verminderd. De zomereik is eenzijdig beschadigd, de kwaliteit van de boom is redelijk. De onderlinge afstand met de andere waardevolle eik (nummer 2) is 12 meter.

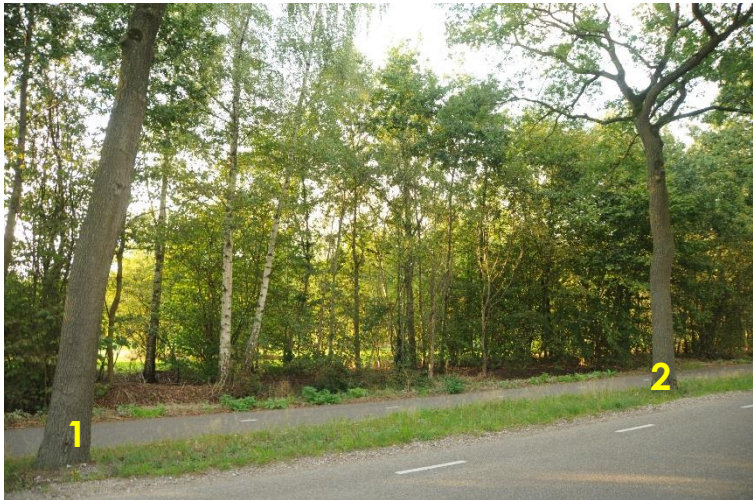
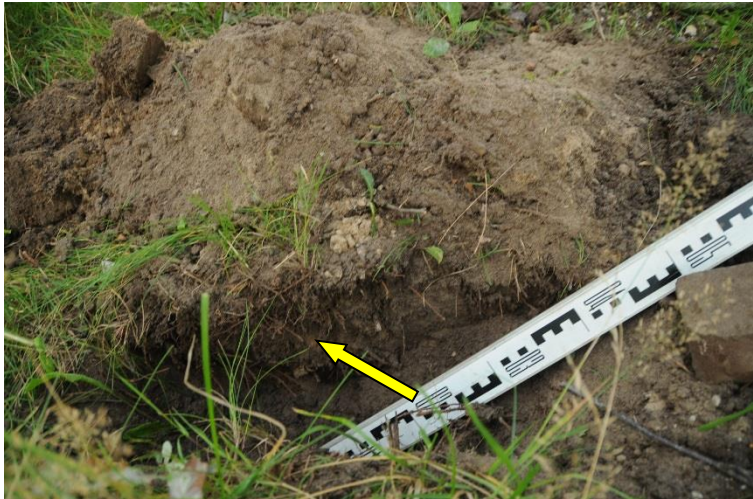
| Bevindingen | Beeldmateriaal |
|---|---|
| <ul style="list-style-type: none"> <li>• Tussen de bomen 1 en 2 is het voornemen een inrit te realiseren.</li> <li>• De onderlinge afstand tussen boom 1 en 2 is 12,0 meter.</li> <li>• De berm nabij boom 1 tussen de Vinkelsestraat en het parallelle fietspad is 3,0 meter.</li> <li>• De afstand van de stamvoet tot het fietspad en de rijweg is aan beide zijden &gt;1 meter.</li> <li>• Tussen de boomnummers 1 en 2 is een bewortelingsonderzoek verricht op 3 meter afstand van boomnummer 1, ter plaatse van de beoogde insteek van de toegangsweg. In de eerste 10 cm beneden maaiveld bestaat het profiel uit humusrijke zandgrond. Matig intensief doorworteld met fijne beworteling 0,5-1 cm. De zone 10-35 cm beneden maaiveld bestaat uit fijn humusarm zand met stenen, extensief doorworteld met wortels 1-2 cm. Er zijn geen gestelwortels aangetroffen; deze bevinden zich veel dieper in het profiel. Zie afbeelding 1.4.</li> <li>• Aan de westzijde van het fietspad bevindt zich op 5 meter afstand van de stamvoet de insteek van de greppel.</li> </ul> | <p>Afbeelding 1.3</p> <p>Afbeelding 1.4</p> |

De te verwachten effecten van de aanleg van de inrit op basis van het ontwerp zijn niet of nauwelijks van invloed op deze zomereik, mits de randvoorwaarden en aanbevelingen worden nageleefd.

De insteek van het cunet van de toegangsweg dient aan de noordoostzijde op ten minste 3 meter afstand van de stamvoet te worden gerealiseerd. Uitgraving van het cunet tot maximaal 30 cm beneden maaiveld. Het cunet afvullen met grof zoet zand en verdichten tot maximaal 2,5 Mpa. Vervolgens betonklinkerkeien maximaal 10 cm dik aanbrengen. Een voorbeeld van de aanleg van een toegangsweg tussen de bomen is zichtbaar op afbeelding 2.4.

Voorafgaand aan de bouwwerkzaamheden is de plaatsing van vaste bouwhekken rondom de boom noodzakelijk, waarbij de afstand van 3 meter tot de stamvoet gerespecteerd wordt. Daarnaast zijn de boombeschermende maatregelen van toepassing, zie bijlage 1 en 2.

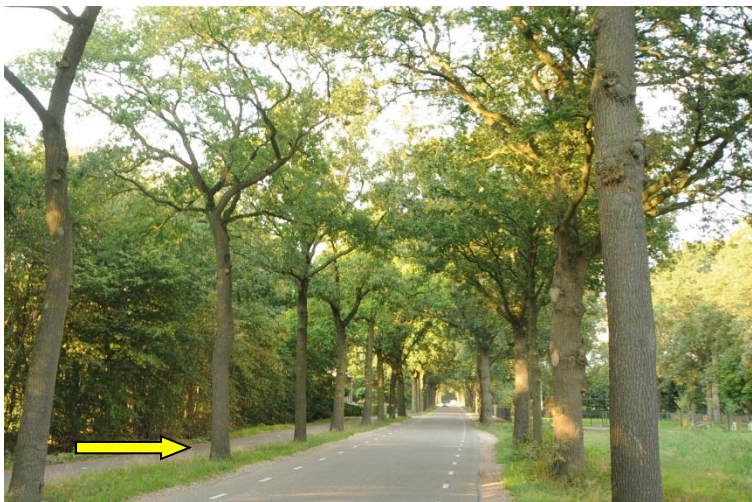
| Beoordeling | Overzichtsfoto |
|---|---|
| <p>Conditie : Licht verminderd</p> <p>Stamvoet : Goed</p> <p>Stam : Goed</p> <p>Kroon : Goed</p> <p>Levensverwachting : Goed</p> <p>Kwaliteit : Goed</p> <p>Status : Waardevol</p> <p>Verplantbaar : Nee</p> <p>Handhaving : Positief</p> | <p>Afbeelding 2.1</p> |

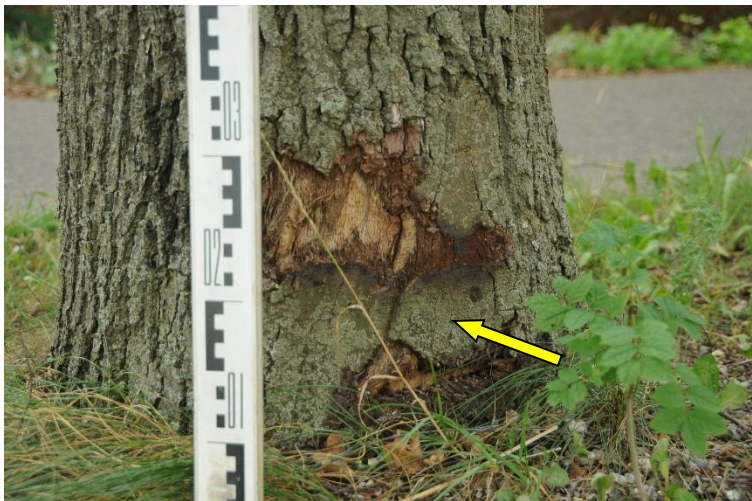
| Bevindingen | Beeldmateriaal |
|---|---|
| <ul style="list-style-type: none"> <li>Bestaande, deels overgroeide aanrijtschade aan de rijwegzijde en de fietspadzijde. Afbeelding 2.2 en 2.3</li> <li>Boomkroon is recent gesnoeid, fijn dood hout nog aanwezig.</li> </ul> | <p>Afbeelding 2.2</p> |

Deze waardevolle eik is systematisch beoordeeld. In de actuele situatie is de conditie van de zomereik licht verminderd. De zomereik is tweezijdig beschadigd, de kwaliteit van de boom is goed. De onderlinge afstand tot de andere waardevolle eik (nummer 1) is 12 meter.

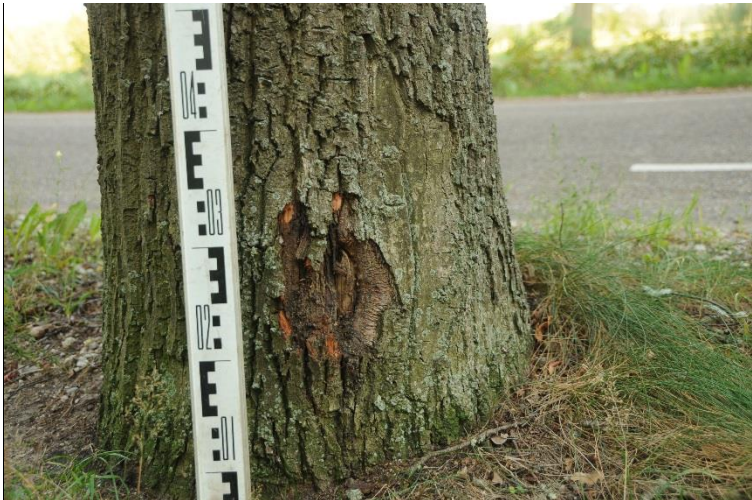
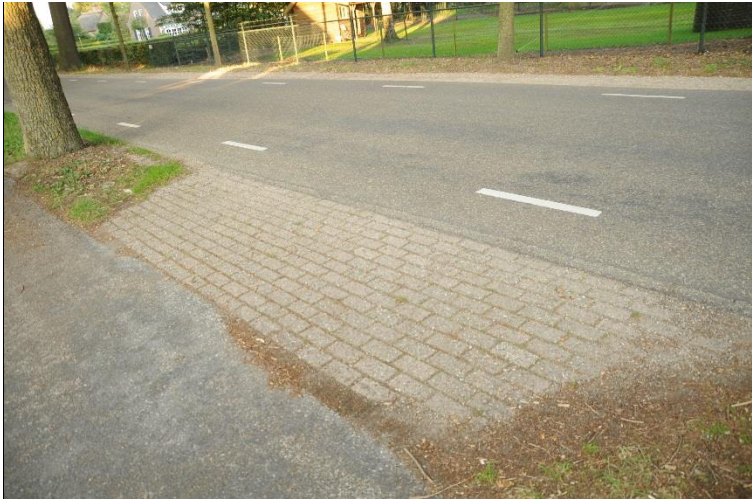
| Bevindingen | Beeldmateriaal |
|---|---|
| <ul style="list-style-type: none"> <li>• Tussen de bomen 2 en 1 is het voornemen een inrit te realiseren.</li> <li>• De onderlinge afstand tussen boom 2 en 1 is 12,0 meter.</li> <li>• De berm nabij boom 2 tussen de Vinkelsestraat en het parallelle fietspad is 3,0 meter.</li> <li>• De afstand van de stamvoet tot het fietspad en de rijweg is aan beide zijden &gt;1 meter.</li> <li>• Tussen de boomnummers 2 en 1 is een bewortelingsonderzoek verricht op 3 meter afstand van boomnummer 2. Het verkregen beeld is identiek aan dat van boomnummer 1.</li> <li>• Aan de westzijde van het fietspad bevindt zich op 5 meter afstand van de stamvoet de insteek van de greppel.</li> <li>• Voorbeeld van toegangsweg nabij huisnummer 38-40.</li> </ul> | <p>Afbeelding 2.3</p> <p>Afbeelding 2.4</p> |

De te verwachten effecten van de aanleg van de inrit op basis van het ontwerp, zijn niet of nauwelijks van invloed op deze zomereik, mits de randvoorwaarden en aanbevelingen worden nageleefd.

De insteek van het cunet van de toegangsweg dient aan de zuidwestzijde op ten minste 3 meter afstand van de stamvoet te worden gerealiseerd. Uitgraving van het cunet tot maximaal 30 cm beneden maaiveld. Het cunet afvullen met grof zoet zand en verdichten tot maximaal 2,5 Mpa. Vervolgens betonklinkerkeien maximaal 10 cm dik aanbrengen. Een voorbeeld van de aanleg van een toegangsweg tussen de bomen is zichtbaar op afbeelding 2.4.

Voorafgaand aan de bouwwerkzaamheden is de plaatsing van vaste bouwhekken rondom de boom noodzakelijk, waarbij de afstand van 3 meter tot de stamvoet gerespecteerd wordt. Daarnaast zijn de boombeschermende maatregelen van toepassing, zie bijlage 1 en 2.

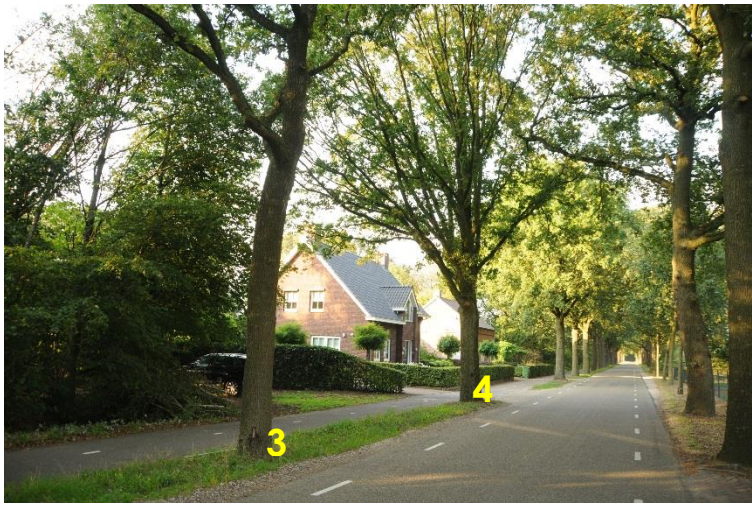
| Beoordeling | Overzichtsfoto |
|---|---|
| <p>Conditie : Licht verminderd</p> <p>Stamvoet : Goed</p> <p>Stam : Redelijk</p> <p>Kroon : Goed</p> <p>Levensverwachting : Goed</p> <p>Kwaliteit : Goed</p> <p>Status : Waardevol</p> <p>Verplantbaar : Nee</p> <p>Handhaving : Positief</p> | <p>Afbeelding 3.1</p> |

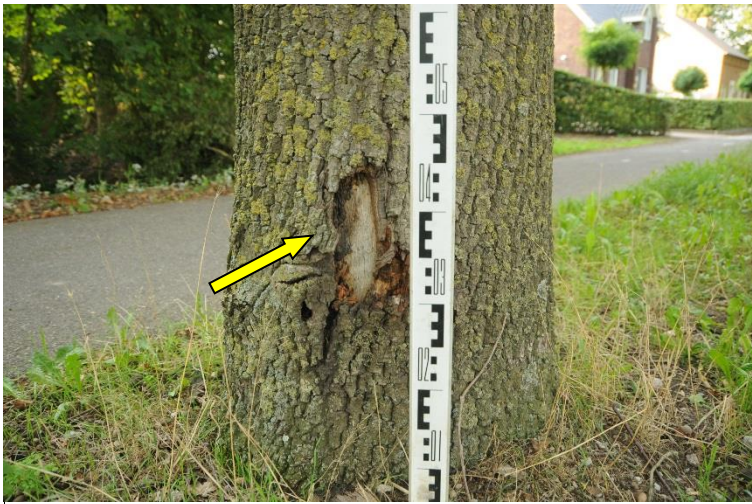
| Bevindingen | Beeldmateriaal |
|---|---|
| <ul style="list-style-type: none"> <li>Bestaande, deels overgroeide aanrijtschade aan twee zijden. Afbeelding 3.2 en 3.3</li> <li>Boomkroon is recent gesnoeid, fijn dood hout nog aanwezig.</li> <li>Eenzijdig op het westen georiënteerde kroon.</li> <li>Natuurlijke stamkromming.</li> </ul> | <p>Afbeelding 3.2</p> |

Deze waardevolle eik is systematisch beoordeeld. In de actuele situatie is de conditie van de zomereik licht verminderd. De zomereik is tweezijdig beschadigd, de kwaliteit van de boom is goed. De onderlinge afstand tot de andere waardevolle eik (nummer 3) is 12,50 meter.

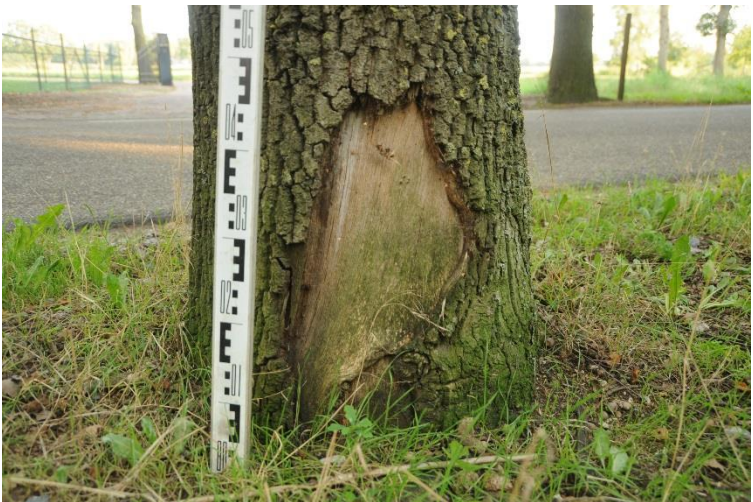
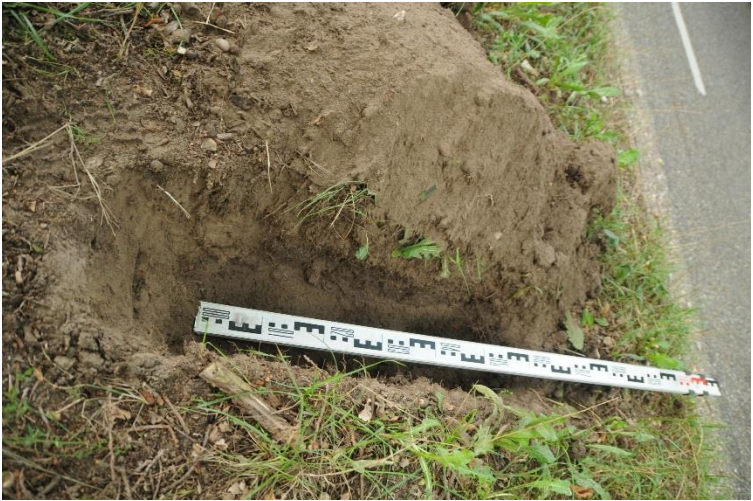
| Bevindingen | Beeldmateriaal |
|---|---|
| <ul style="list-style-type: none"> <li>• Tussen de bomen 3 en 4 is het voornemen een inrit te realiseren.</li> <li>• De onderlinge afstand tussen boom 3 en 4 is 12,40 meter.</li> <li>• De berm nabij boom 3 tussen de Vinkelsestraat en het parallelle fietspad is 2,5 meter.</li> <li>• De afstand van de stamvoet tot het fietspad is 75 cm en de afstand tot de rijweg is 1,40 meter.</li> <li>• Tussen de boomnummers 3 en 4 is een bewortelingsonderzoek verricht op 3 meter afstand van boomnummer 3, ter plaatse van de beoogde insteek van de toegangsweg. In de eerste 10 cm beneden maaiveld bestaat het profiel uit humusrijke zandgrond. Matig intensief doorworteld met fijne beworteling 0,5-1 cm. De zone 10-35 cm beneden maaiveld bestaat uit fijn humusarm zand, extensief doorworteld met wortels 1-2 cm. Er zijn geen gestelwortels aangetroffen, deze bevinden zich veel dieper in het profiel. Zie afbeelding 3.4.</li> <li>• Aan de westzijde van het fietspad bevindt zich op 5 meter afstand van de stamvoet de insteek van de greppel.</li> </ul> | <p>Afbeelding 3.3</p> <p>Afbeelding 3.4</p> |

De te verwachten effecten van de aanleg van de inrit op basis van het ontwerp zijn niet of nauwelijks van invloed op deze zomereik, mits de randvoorwaarden en aanbevelingen worden nageleefd;

De insteek van het cunet van de toegangsweg dient aan de noordoostzijde op ten minste 3 meter afstand van de stamvoet te worden gerealiseerd. Uitgraving van het cunet tot maximaal 30 cm beneden maaiveld. Het cunet afvullen met grof zoet zand en verdichten tot maximaal 2,5 Mpa. Vervolgens betonklinkerkeien maximaal 10 cm dik aanbrengen. Een voorbeeld van de aanleg van een toegangsweg tussen de bomen is zichtbaar op afbeelding 2.4.

Voorafgaand aan de bouwwerkzaamheden is de plaatsing van vaste bouwhekken rondom de boom noodzakelijk, waarbij de afstand van 3 meter tot de stamvoet gerespecteerd wordt. Daarnaast zijn de boombeschermende maatregelen van toepassing, zie bijlage 1 en 2.

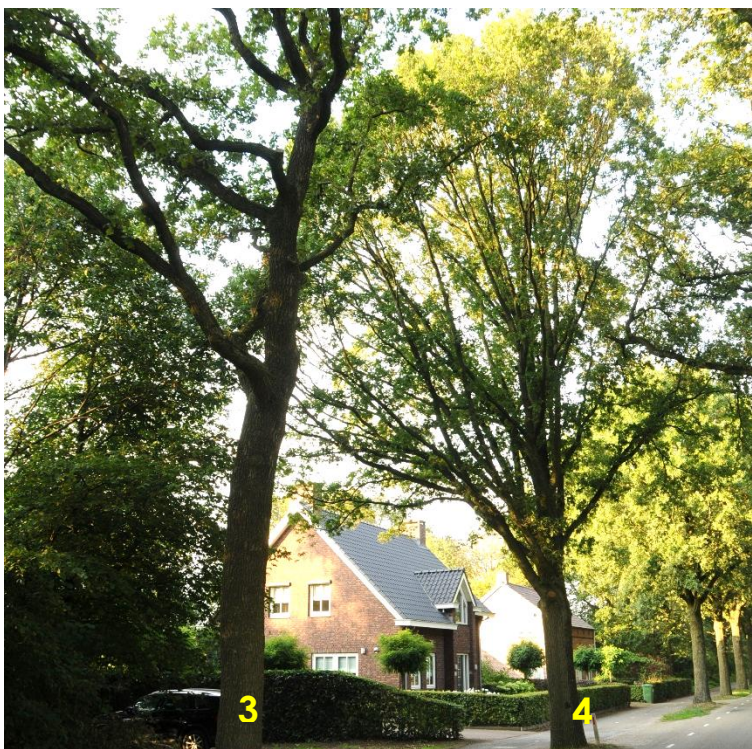
Afbeelding 4.1

| Beoordeling | Overzichtsfoto |
|---|---|
| Conditie : Licht verminderd<br>Stamvoet : Goed<br>Stam : Goed<br>Kroon : Goed<br>Levensverwachting : Goed<br>Kwaliteit : Goed<br>Status : Waardevol<br>Verplantbaar : Nee<br>Handhaving : Positief | |

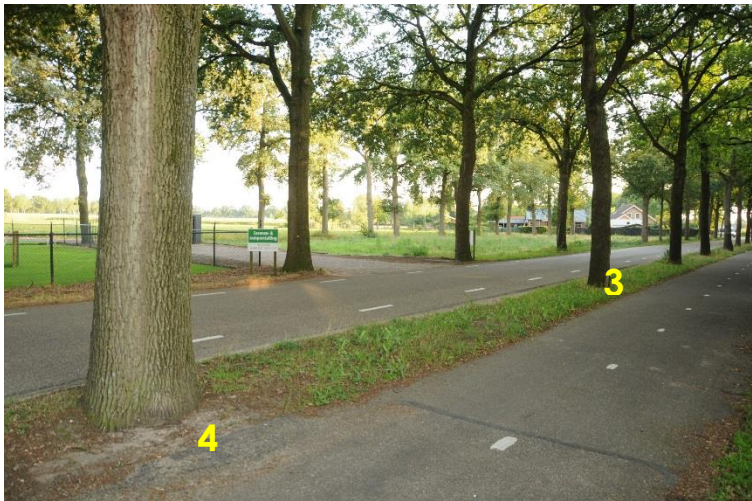
Afbeelding 4.2

| Bevindingen | Beeldmateriaal |
|---|---|
| <ul style="list-style-type: none"> <li>Aanmerkelijk grotere boom met een forse en steil opgaande kroon.</li> <li>Aanmerkelijk minder hoog opgekroond, desalniettemin toch voldoende doorrijdhoogte vanwege de steil opgaande kroon.</li> <li>Fijn dood hout in de kroon aanwezig.</li> <li>Overduidelijke wortelopdruk als gevolg van de forse stamvoet en gestelwortelaanlopen</li> </ul> | |

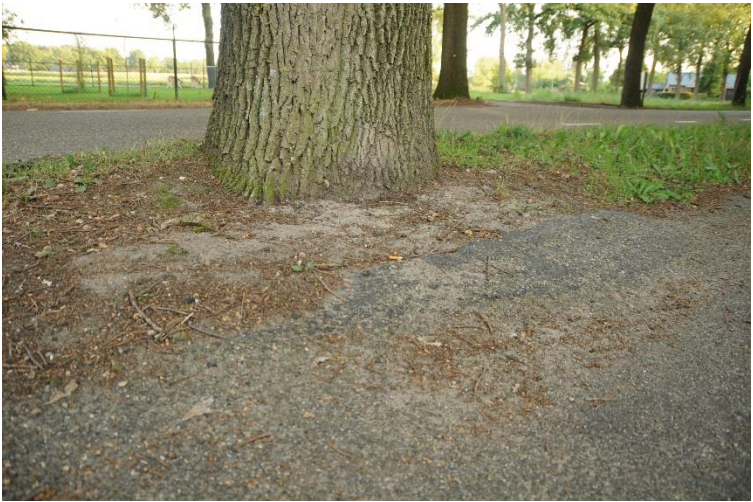
| Bevindingen | Beeldmateriaal |
|---|---|
| <ul style="list-style-type: none"> <li>• Tussen de bomen 4 en 3 is het voornemen een inrit te realiseren.</li> <li>• De berm nabij boom 4 tussen de Vinkelsestraat en het parallelle fietspad is 2,5 meter.</li> <li>• De afstand van de stamvoet tot het fietspad is 70 cm en de afstand tot de rijweg is 1,10 meter.</li> <li>• Aan de zuidwestzijde is een bewortelingsonderzoek verricht op 4 meter afstand van boomnummer 4, ter plaatse van de beoogde insteek van de toegangsweg. In de eerste 10 cm beneden maaiveld bestaat het profiel uit humusrijke zandgrond. Matig intensief doorworteld met fijne beworteling &lt; 1 cm. De zone 10-35 cm beneden maaiveld bestaat uit fijn humusarm zand, extensief doorworteld met wortels 1-3 cm. Ook hier zijn geen gestelwortels aangetroffen, deze bevinden zich veel dieper in het profiel.</li> </ul> | <p data-bbox="614 846 769 873">Afbeelding 4.3</p> |

| Conclusie en advies |
|---|
| <p>Deze waardevolle eik is systematisch beoordeeld. In de actuele situatie is de conditie van deze eik licht verminderd. Deze forse eik is onbeschadigd, de kwaliteit van de boom is goed.</p> <p>De onderlinge afstand met de andere waardevolle eik (nummer 3) is 12,50 meter.</p> <p>De te verwachten effecten van de aanleg van de inrit op basis van het ontwerp zijn niet of nauwelijks van invloed op deze zomereik, mits de randvoorwaarden en aanbevelingen worden nageleefd.</p> <p>De insteek van het cunet van de toegangsweg dient aan de zuidwestzijde op ten minste 4 meter afstand van de stamvoet te worden gerealiseerd. Uitgraving van het cunet tot maximaal 30 cm beneden maaiveld. Het cunet afvullen met grof zoet zand en verdichten tot maximaal 2,5 Mpa. Vervolgens betonklinkerkeien maximaal 10 cm dik aanbrengen. Een voorbeeld van de aanleg van een toegangsweg tussen de bomen is zichtbaar op afbeelding 2.4.</p> <p>Voorafgaand aan de bouwwerkzaamheden is de plaatsing van vaste bouwhekken rondom de boom noodzakelijk, waarbij de afstand van 4 meter tot de stamvoet gerespecteerd wordt. Daarnaast zijn de boombeschermende maatregelen van toepassing, zie bijlage 1 en 2.</p> <p>Om de effecten van de werkzaamheden niet van invloed te laten zijn, dienen de boombeschermende maatregelen en aanbevelingen te worden nageleefd.</p> |
