# Bomen Effect Analyse 28 bomen

Dijkstraat  
Nistelrode

Zeeland, september 2023

# Bomen Effect Analyse

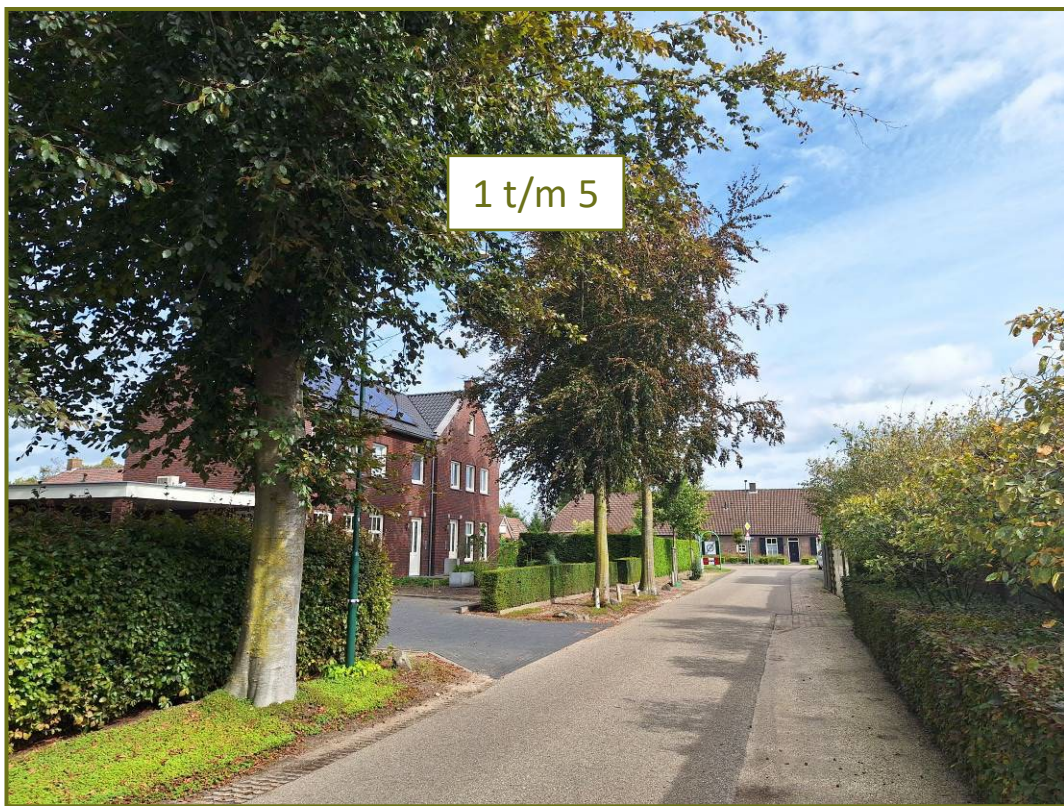
Alleen bij de beuken aan de Dijkstaart zijn enkele stamschades aangetroffen. Vooralsnog lijken de bomen deze schades goed te overgroeien.

Afbeelding 2. Groene beuken 1 en 2 en bruine beuken 3 t/m 5

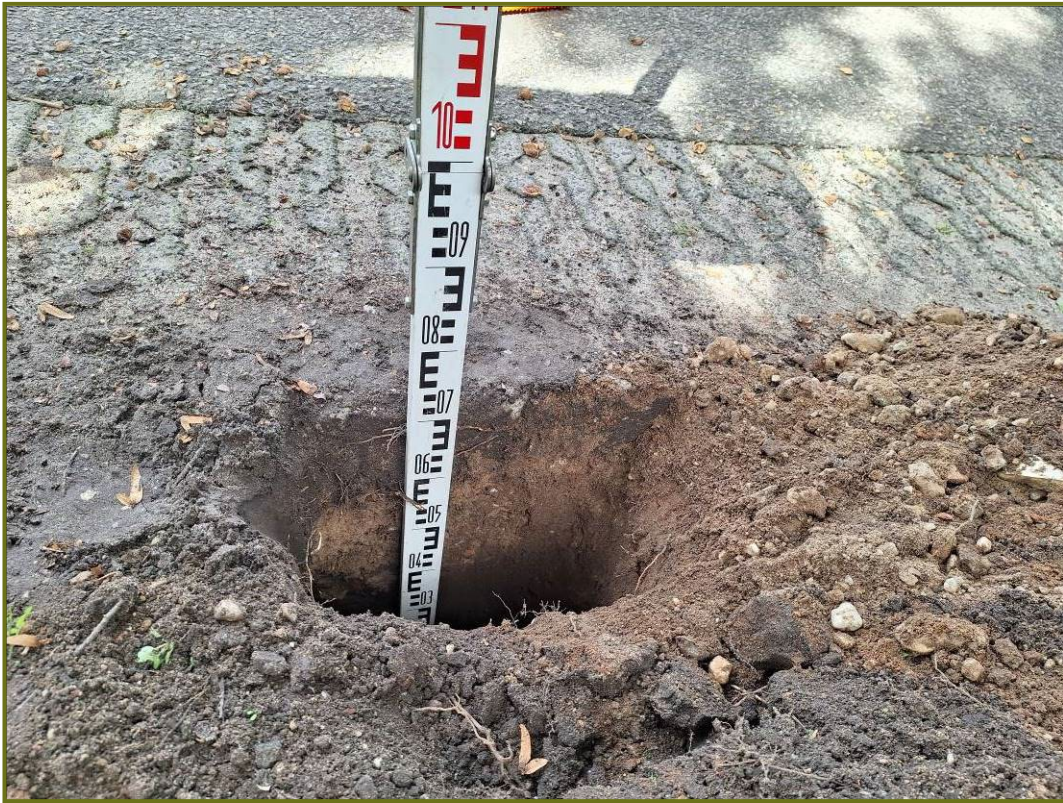
Naast de rijbaan, ter hoogte van bruine beuk 11 is de eerste profielkuil gegraven.

In de profielkuil is overwegend puin en lichtbruin humusarm zand aangetroffen tot 0,7 meter beneden maaiveld.

In de bermzijde zijn diverse oppervlakkige wortels aangetroffen. In het puin en lichtbruin zand zijn beperkt wortels aangetroffen.

Vanaf 70 cm beneden maaiveld zijn enkele wortels van 1-2 cm in diameter aangetroffen. Deze wortels groeien in de lengterichting van de berm en niet of beperkt richting de rijbaan.

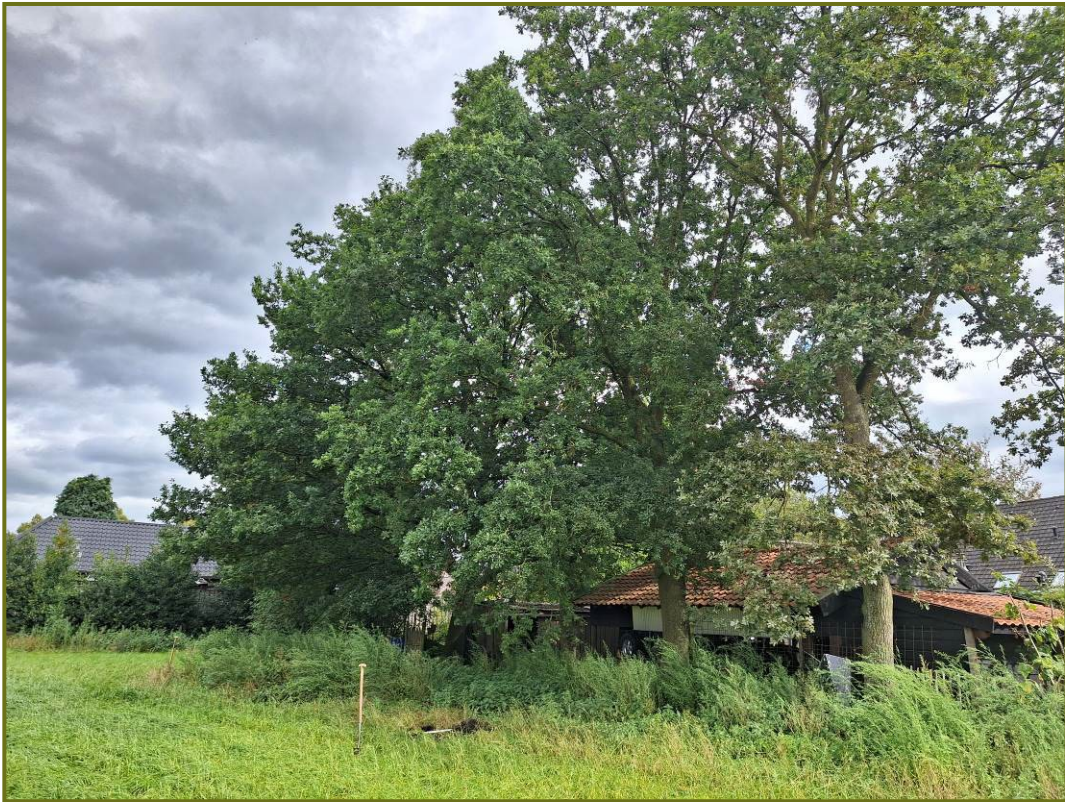
Op circa 5 meter uit de stam van de zomereik 17 is de derde profielkuil gegraven.

In de akker is donkerbruin humeus zand aangetroffen tot 60-70 cm beneden maaiveld. Daaronder is de grond droog en verhoogd verdicht. In de verdichte bodem kunnen geen wortels groeien.

De bodem van de akker is met enige regelmaat bewerkt, hier groeien alleen haarwortels van de zomereiken.
