# Bomen Effect Analyse 28 bomen

Dijkstraat  
Nistelrode

# Bomen Effect Analyse

Status rapport: Concept 21 september 2023

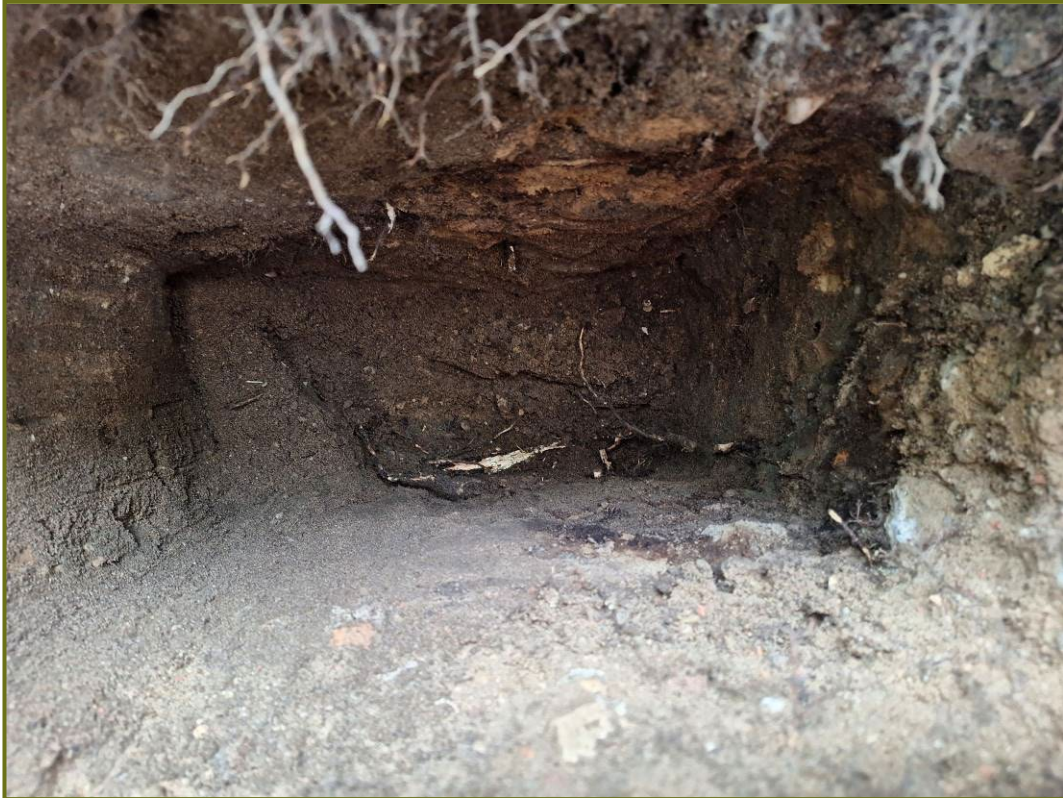
Afbeelding 11. Wortels groeiend in de lengterichting van de berm, beperkt richting rijbaan

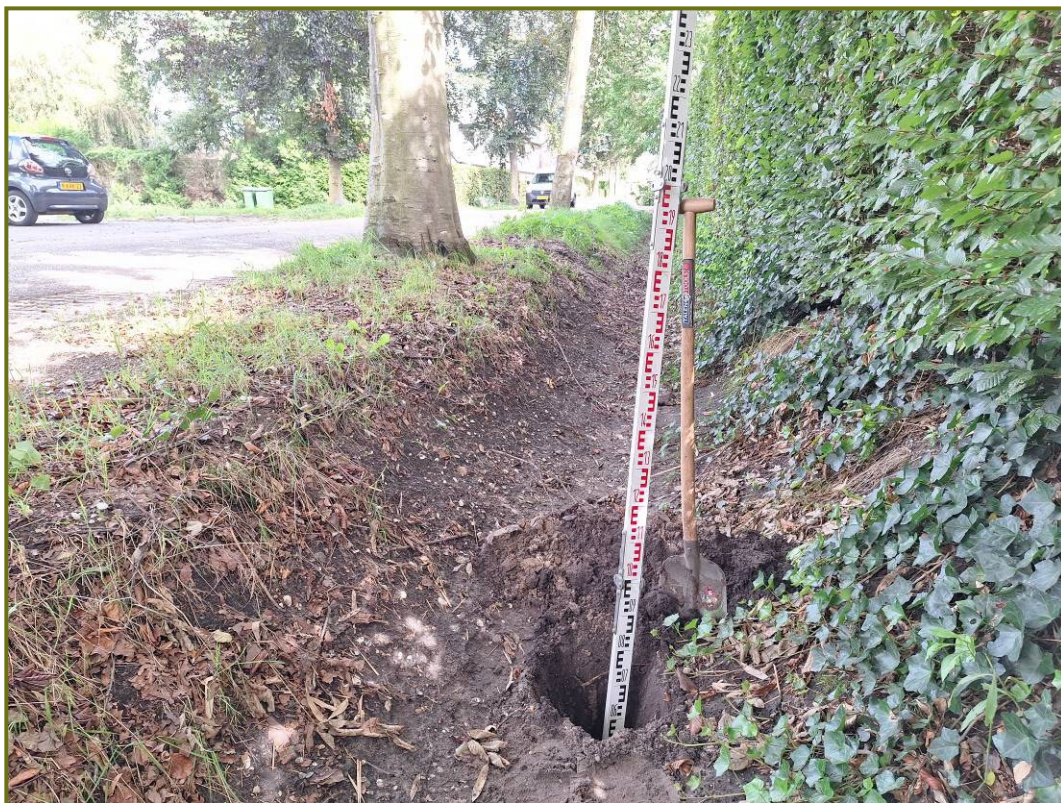
Afbeelding 12. Profielkuil 2

In de profielkuil is overwegend donkerbruin humeus zand aangetroffen tot 0,4 meter beneden maaiveld van de sloot. De sloot is circa 0,6 meter diep.

Wortels zijn intensief aangetroffen in de sloot. Wortels groeien door het donkerbruin zand richting belendende percelen.

Op 19 september 2023 is tot 1,5 meter beneden maaiveld geen grondwater aangetroffen. De bruine beuken maken dus geen direct gebruik van het grondwater. In het voorjaar staat het grondwater hoger. De bomen maken een groot deel van het seizoen gebruik van het grondwater en deels van de capillaire opstijging van het grondwater. De bomen staan op een contactprofiel<sup>5</sup>.

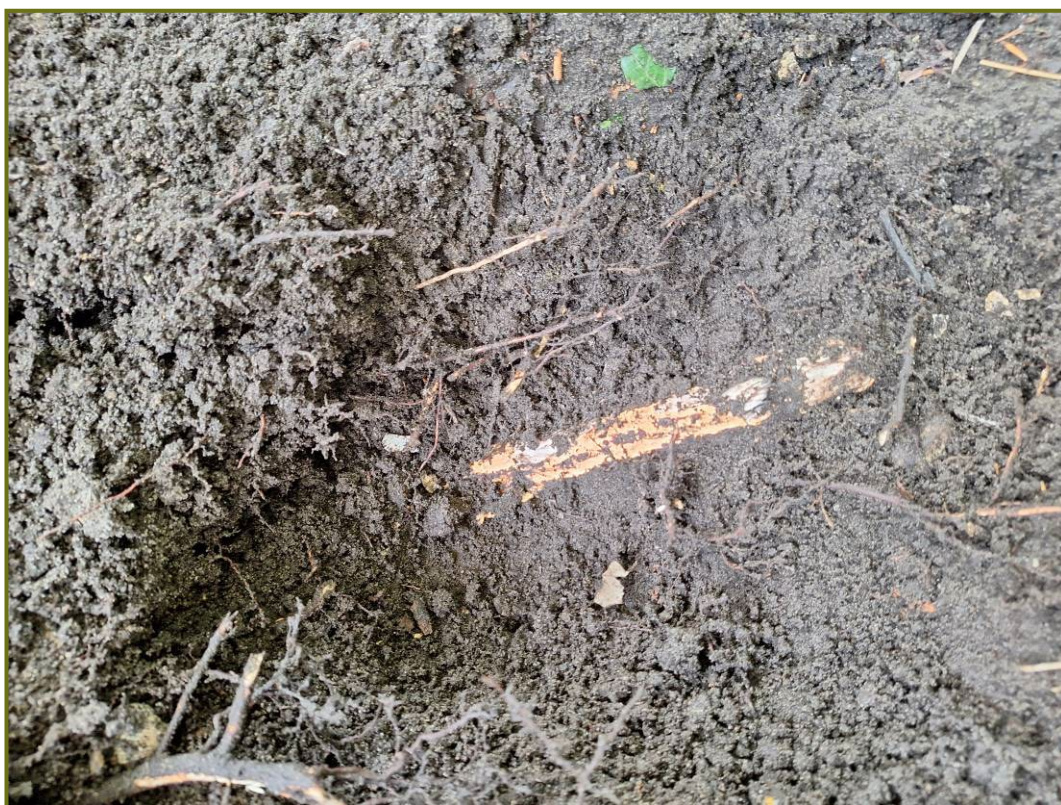
Afbeelding 13. Grote oppervlakkige wortels groeien door de sloot naar belendend perceel

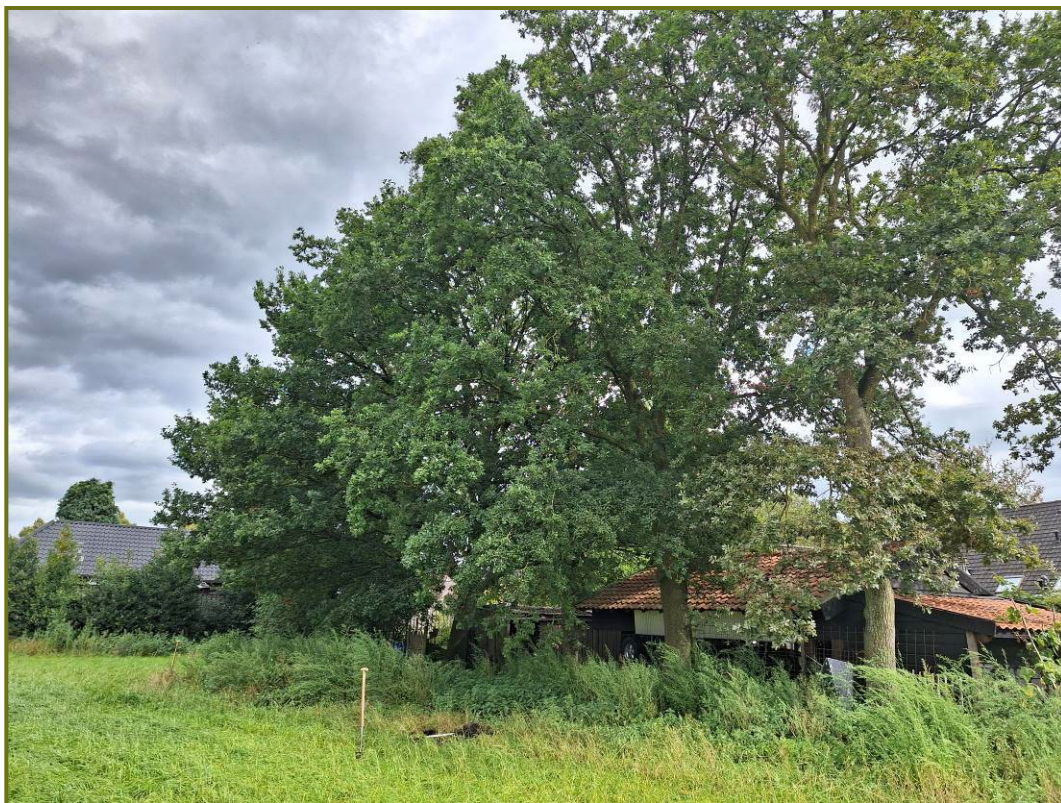
Afbeelding 15. Profielkuil 3

In de akker is donkerbruin humeus zand aangetroffen tot 60-70 cm beneden maaiveld. Daaronder is de grond droog en verhoogd verdicht. In de verdichte bodem kunnen geen wortels groeien.

De bodem van de akker is met enige regelmaat bewerkt, hier groeien alleen haarwortels van de zomereiken.
