# Bouwhistorische verkenning met waardestelling

Zoggelsestraat 88 te Heesch  
gemeente Bernheze

drs. Elke de Rooij

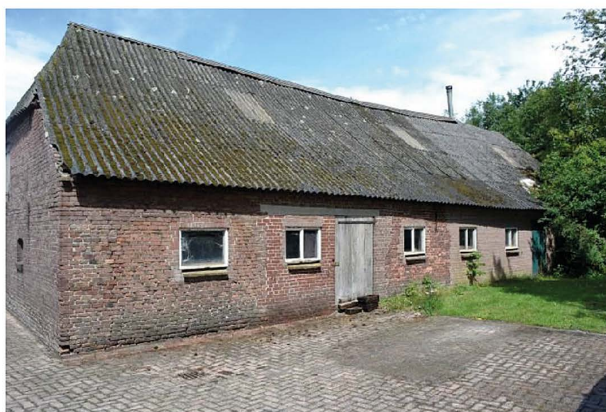
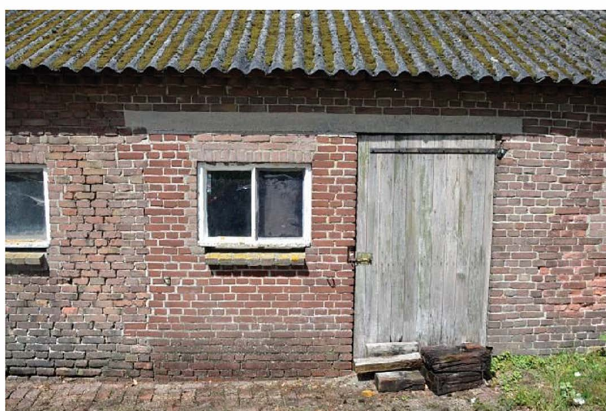
## Voorgevel

De voorgevel bestaat uit metselwerk van verschillende soorten baksteen en uit verschillende (ver)bouwfases, grotendeels in kruisverband. Boven de gevel loopt over de gehele lengte een muizentand. De stalramen zijn allen in één fase vervangen cq. geplaatst. Allen zijn betonnen stalramen onder een rollaag, met bakstenen lekdoorpel en ventilatieopening aan de onderzijde. Het uiterst linkse stal raam heeft een enkele ruit. De overige vensters hebben twee ruiten.

Links in de gevel bevindt zich het enkelruits betonnen stal raam. Het metselwerk direct rond het venster wijst erop dat het venster later is ingezet in een deel van het metselwerk dat reeds daarvoor lijkt te zijn gewijzigd.

Daarnaast bevindt zich een bouwvlek bestaande uit een rodere baksteen met een eenvoudige houten deur onder een betonnen latei. Links van deze deur bevindt zich een tweeruits stal raam dat later is geplaatst. De rechter dag kant van de deur in het vermoedelijk oorspronkelijke metselwerk en de brede latei doen vermoeden dat zich hier dubbele lage staldeuren hebben bevonden. Op de oude foto is op deze plek inderdaad een deel van een rechthoekige deur zichtbaar.

Rechts daarvan bevindt zich nog een bouwvlek met een tweeruits betonnen stal raam. Direct rechts naast dit raam is een muuranker bevestigd.

Vervolgens is een groot deel van de gevel in een lichtere baksteen opgetrokken, waarin zich respectievelijk twee tweeruits stal ramen, een enkele houten, opgeklampte deur en een tweeruits stal raam bevinden. Ter hoogte van de eerste twee stal ramen bevonden zich de hoge deel deuren. Ter hoogte van de enkele deur bevond zich eerder een raam met luiken en een roedeverdeling in vier ruiten. Ter hoogte van het stal raam rechts van de deur bevond zich oorspronkelijk de voordeur van het woongedeelte. Het geveldeel ter rechterzijde van dit raam bestaat uit het oorspronkelijke metselwerk. Alleen waar het meest rechter stal raam is geplaatst is het metselwerk rondom vernieuwd. Hier bevond zich eerder eveneens een raam met roedeverdeling in vier ruiten en houten luiken.

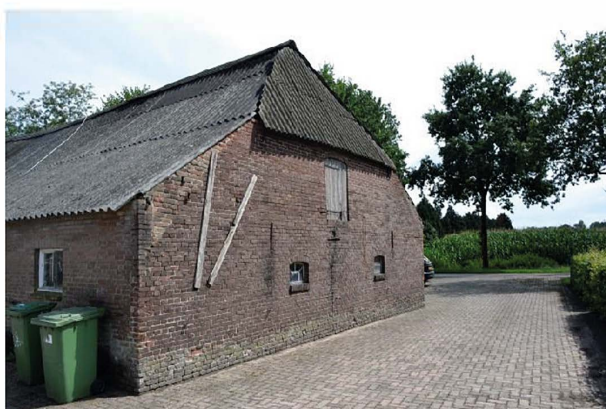
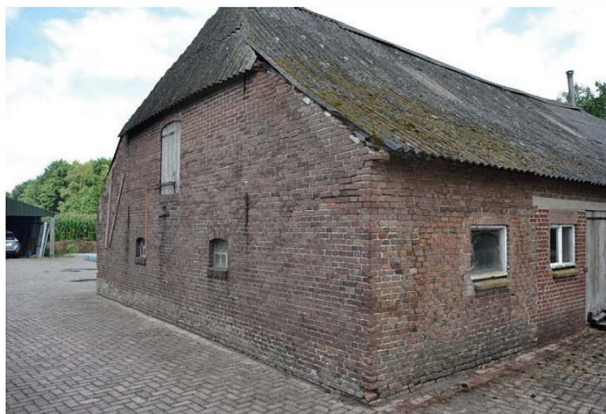
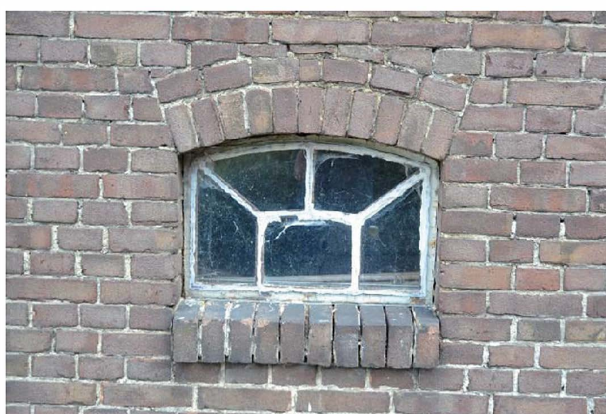
### Lin kerzijgevel

De linkerzijgevel bestaat uit verschillende delen metselwerk. Ter hoogte van de begane grond is de gevel opgetrokken in kruisverband. Ter hoogte van het hooiluik gaat het over in halfsteensverband. Vanaf halverwege het hooiluik is daarnaast een wat rodere baksteen toegepast. De linkerzijgevel is een vrij gesloten gevel. Op de begane grond bevinden zich twee ijzeren stal ramen, een vijfruits links en zesruits rechts. Beiden onder een getoogde rollaag en met bakstenen lekdorpel. Op zolderhoogte bevindt zich centraal een houten hooiluik tussen een rechte en getoogde rollaag. Vijf muurankers markeren de balklagen. Langs beide dakranden is het metselwerk vernieuwd.

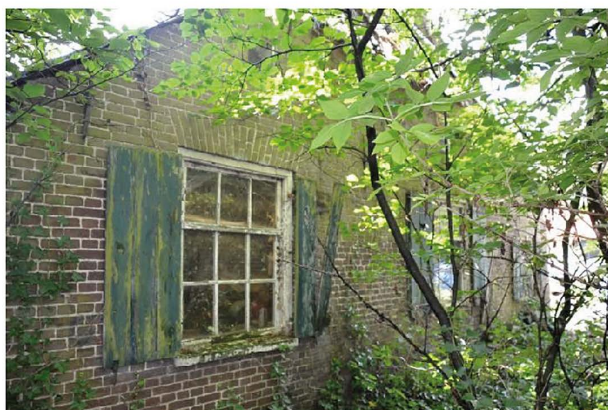
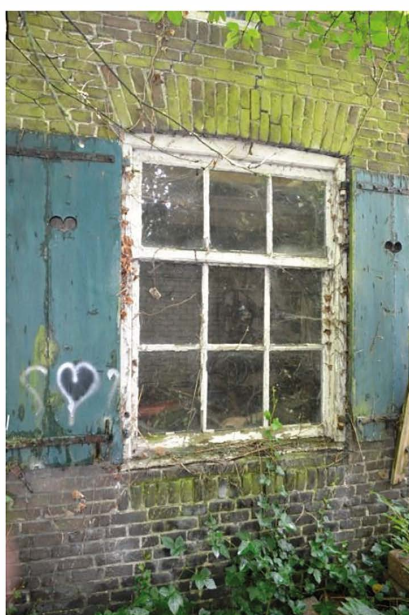
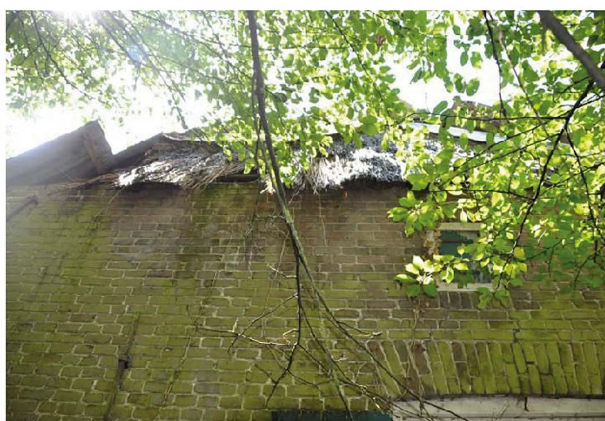
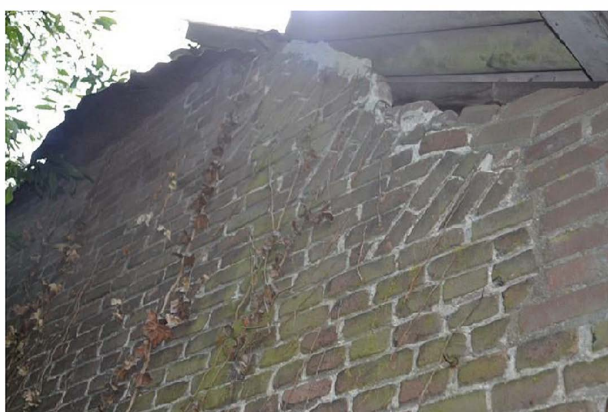
## Rechterzijgevel

De rechterzijgevel heeft waarschijnlijk nog de oorspronkelijke indeling, al is het rechterdeel van deze gevel op de oude foto's niet zichtbaar. Het metselwerk is onregelmatig. Uiterst links op de begane grond bestaat het uit kruisverband, maar onder het wolfseind is halfsteensverband zichtbaar en andere delen tonen geen duidelijk metselverband.

Links in de gevel bevindt zich een zesruits schuifvenster met drieruits bovenlicht onder een hanenkam en met houten luiken en hardstenen dorpel. Centraal bevindt zich eveneens een zesruits schuifvenster met drieruits bovenlicht, alleen is het kozijn licht getoogd. Het vensters heeft houten luiken met gezaagde hartjes. Onder het venster bevindt zich geen lekdorpel, maar een strek en een rollaag. Rechts bevindt zich een jonger enkelruits venster tussen twee rollagen en met houten luiken.

Op zolderniveau bevindt zich boven het linkervenster een klein enkelruits zolderaampje tussen twee rollagen. Boven het centrale venster bevindt zich eveneens een gevelopening tussen twee rollagen, zonder raam, maar met houten luikje. Langs de rechter dakrand zijn nog gedeeltelijk vlechtingen in het metselwerk aanwezig. Het wolfseind bestaat aan deze zijde nog deels uit riet. Twee resterende muurankers markeren de balklaag, een ander markeert een gording aan het linker dakvlak.

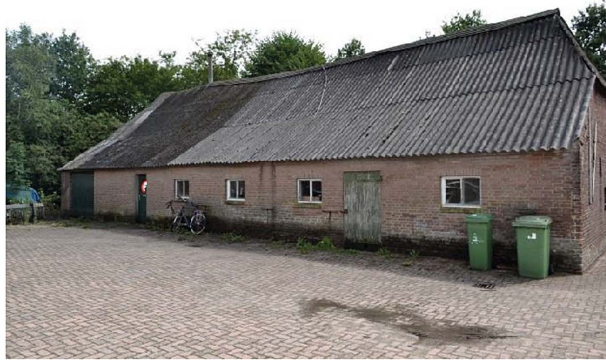
## Achtergevel

De achtergevel is in het derde kwart van de twintigste geheel opnieuw opgetrokken in wildverband. Uiterst links in de gevel bevindt zich een moderne ijzeren garagedeur. Rechts daarvan een houten deur met venster, die later in de gevel is aangebracht. Daarnaast bevindt zich een serie van drie tweeruits betonnen stal ramen onder een rollaag met bakstenen lekdorpel. Verder heeft de gevel nog een houten loopdeur onder een rollaag en een tweeruits betonnen stalraam met bakstenen lekdorpel.

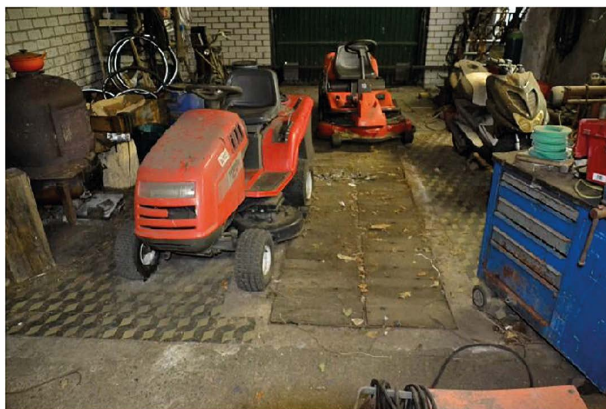
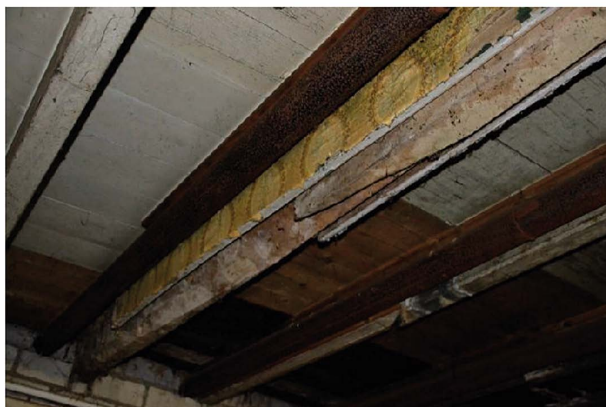
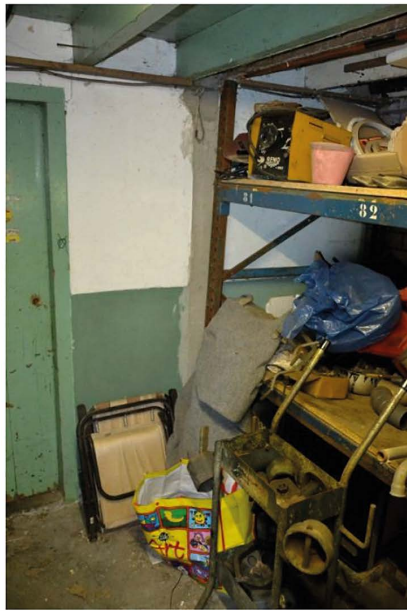
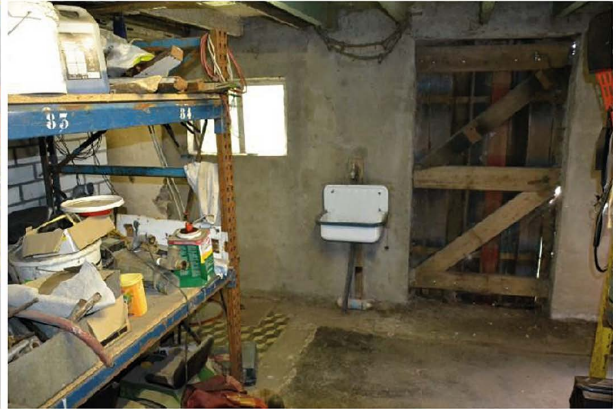
De oorspronkelijke indeling van het voorhuis is niet meer aanwezig. Er zijn echter nog fragmentarische sporen van de woonfunctie bewaard gebleven. Zo liggen er nog delen van een vloer van cementtegels in zwart/wit/grijs geometrisch patroon (ca. 1930). In de vloer en in het balkenplafond is nog te zien waar de schouw met hangboezem zich heeft bevonden. Daarnaast duidt een resterende strook laat negentiende- of vroeg twintigste-eeuws behang op de aanwezigheid van een vroegere tussenwand. Een zeer eenvoudige trap langs de kopgevel leidt naar de zolder.

Links van de brandmuur bevinden zich twee ruimten. In de ruimte aan straatzijde zijn nog sporen aanwezig van de vroegere hal, zoals eenzelfde tegelvloer als hierboven beschreven en een bouwspoor van een vroegere scheidingmuur (haaks op de nokas georiënteerd). Een deur, vermoedelijk uit de bouwtijd, verbindt deze ruimte met de ruimte daarachter.

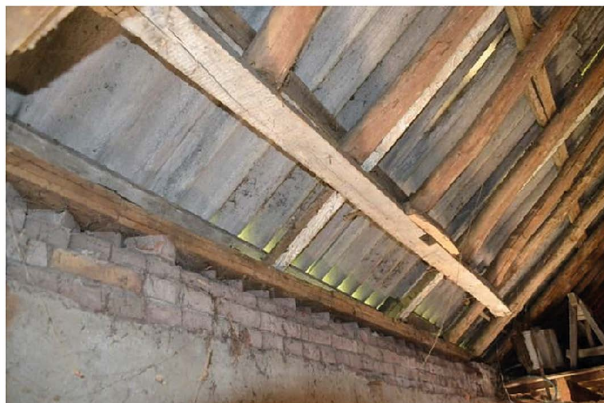
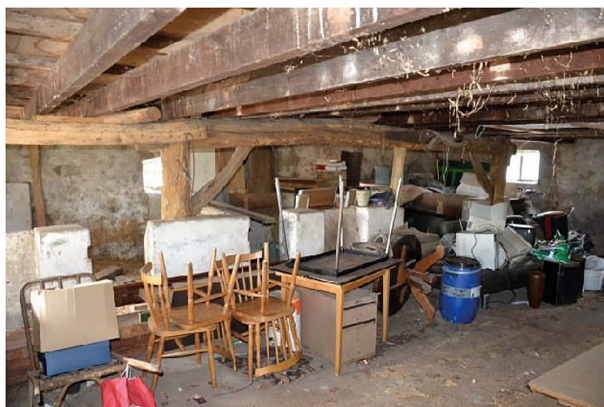
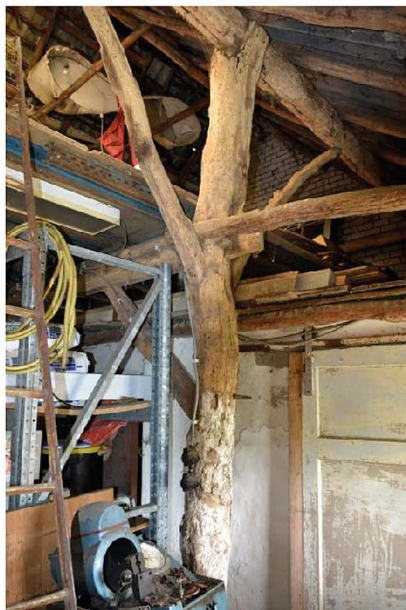
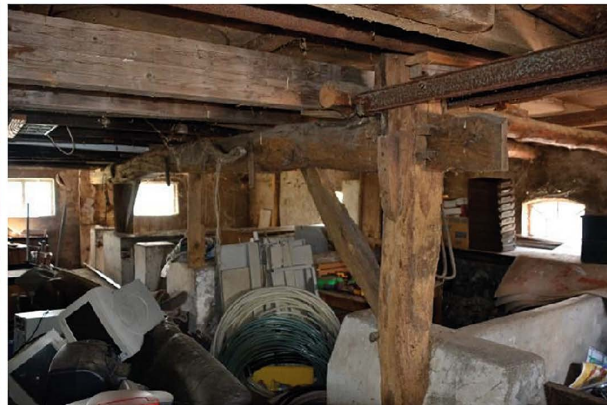
In het bedrijfsgedeelte is het onderscheid tussen de voormalige deel en de stallen nog herkenbaar aan de hoge en lage ankerbalken. In de voormalige deel is bij de voorgevel nog goed de raveling te zien waar de deeldeuren hebben gezeten. Aan de westzijde bevinden zich vier varkensstallen.

De gebinten bestaan grotendeels uit eikenhouten delen met veel bast. De korbelen zijn onder gepend, maar tegen de gebintplaat gespijkerd. De gebintplaten zijn gekantrecht. De rest van de balken is te sterk aangetast door insecten, maar waarschijnlijk ook gekantrecht. De gebintplaat richting de kopgevel van het bedrijfsgedeelte is verlengd met naaldhout.

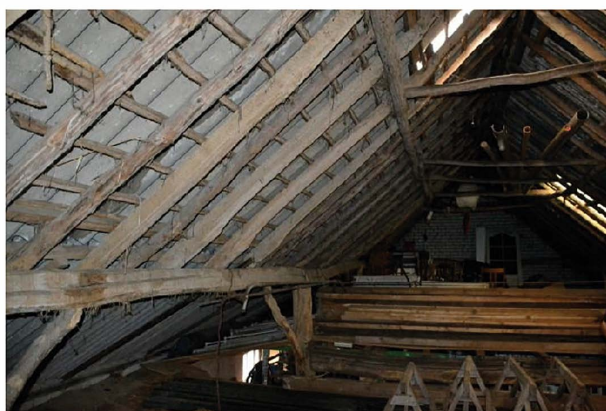
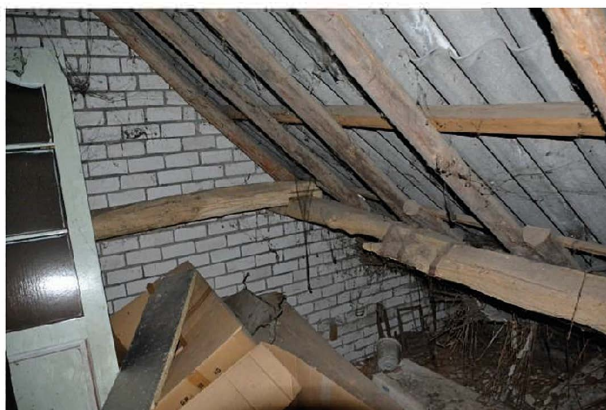
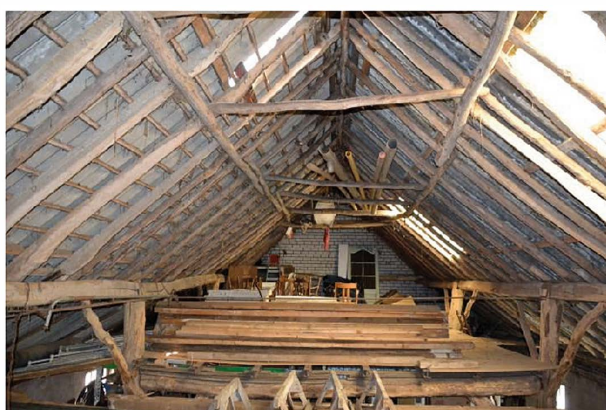
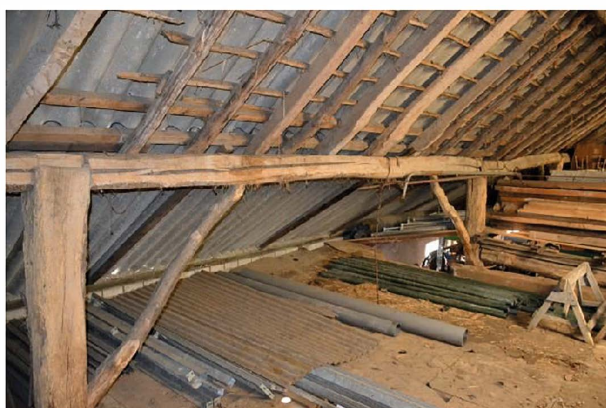
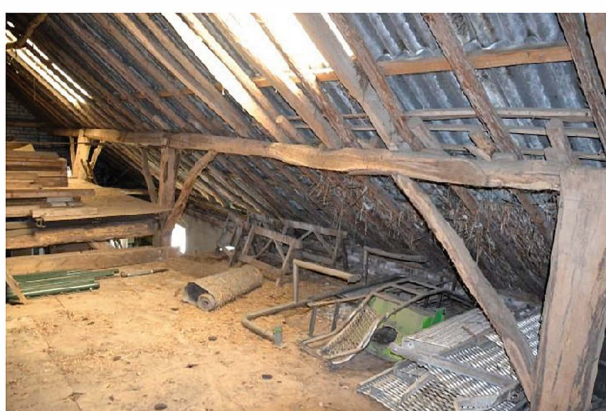
#### **Kap en zolder**

De oudste delen zijn in de lengte doorgezaagde spantbenen/sporen van naaldhout. Aan de zaagsporen is te zien dat deze met de hand gezaagd zijn. Ze lijken niet te zijn gekoppeld door middel van pennen of hanenbalken. Hier en daar bevinden zich wel inkepingen, bijvoorbeeld ter hoogte van de gordingen of gebintplaten. De oudste delen van de kap bevinden zich in het achterste deel van de kap. De rest van de constructie bestaat uit rondhout (naaldhout) met hanenbalken en gordingen en zowel gezaagde, als rondhouten riet- of strolatten.

Boven het woongedeelte zijn de eikenhouten gordingen in de muren opgelegd. Daarop liggen rondhouten sporen en riet- of strolatten. Zoals gezegd heeft het wolfeind boven het woongedeelte nog deels een dakbedekking van riet of stro. Aan de straatzijde bevinden zich geen rietlatten meer in de kap.
