**Rapport**  
**Bomen Effect Analyse**  
**Zoggelsestraat 88 te Heesch**

Opdrachtgever : Bureau Verkuylen  
dhr. K. Willemsen  
De Gruyter Fabriek  
Veemarktkade 8  
5222 AE 's Hertogenbosch

1.1.  
Kenmerk : HW/03P1801013  
Datum rapport : 29 november 2018  
Status : *Definitief*

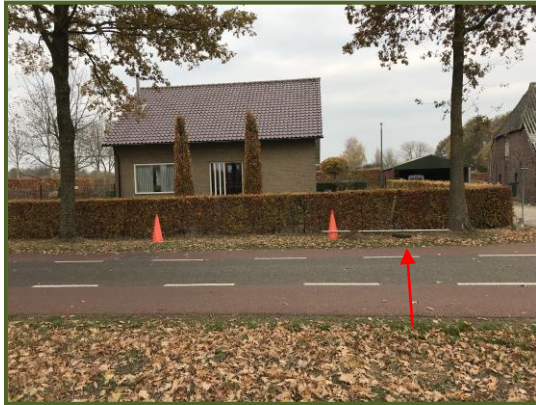
Profielkuil 1 is op 150cm vanaf de stamvoet van boom 2 gegraven, zie *afbeelding 3*. De profielkuil is in het verlengde van de nieuwe inrit gegraven over een lengte van 1 meter. Vanwege de voorgenomen werkzaamheden is tot een diepte van 50cm onder maaiveld gegraven. Over de gehele lengte worden enkele wortels tot 2cm diameter waargenomen.

*Afbeelding 3:* Rechts boomnummer 2. De pionnen geven indicatief de nieuwe inrit aan. De rode pijl geeft de locatie van de profielkuil weer.

Machinale ontgraving is toegestaan tot een afstand van 180 centimeter vanaf de stamvoet.

De maximale ontgravingsdiepte bedraagt 50 centimeter vanaf huidig maaiveld.

Aanwezige beworteling tot een diameter van 2 centimeter mag verticaal afgestoken worden met een spade. Beworteling met een diameter van 2 tot 4 centimeter moet netjes, haaks op de wortel, afgeknipt worden met een snoeischaar, of met afgezaagd met een handzaag.

Wortels dikker dan 4 centimeter moeten behouden blijven en kunnen slechts in hoge uitzondering door een boomtechnisch toezichthouder vakkundig verwijderd worden.

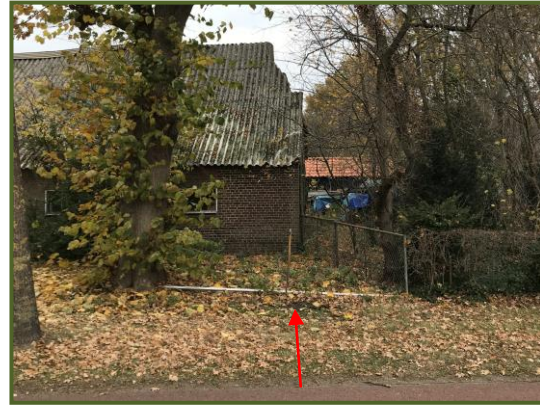
*Afbeelding 4:* Links boomnummer 6. De rode pijl geeft de locatie van de profielkuil weer.

Profielkuil 2 is op 210cm vanaf de stamvoet van boom 6 gegraven, zie *afbeelding 4*. De profielkuil is in het verlengde van de nieuwe inrit gegraven over een lengte van 2 meter. Vanwege de voorgenomen werkzaamheden is tot een diepte van 50cm onder maaiveld gegraven. Binnen het profiel worden op 10cm onder maaiveld enkele wortels met een diameter 8-12cm waargenomen.

Bij de lindeboom zijn op een diepte van 10cm onder maaiveld enkele wortels met een diameter van 8 tot 12 cm aangetroffen. Gezien de habitus van de lindeboom zijn deze wortels niet direct van belang voor de stabiliteit voor de boom. Gezien de eenzijdige afgraving zal verwijdering van de wortels van beperkte invloed zijn op de levensverwachting van de bomen. In het belang van de boom is voorkomen van wortelschade gewenst.

Bij de monumentale linde worden op 10cm onder huidig maaiveld enkele wortels waargenomen met een diameter van 8 tot 12cm. Het maaiveld ligt hier lager ten opzichte van de rijbaan.

Geadviseerd wordt om de graslaag ter hoogte van de lindeboom (handmatig) af te schrapen en het cunet op het bestaande maaiveld, gelijk aan de rijbaanhoogte, te bouwen.

Machinale ontgraving is toegestaan tot een afstand van 210 centimeter vanaf de stamvoet.

De maximale ontgravingsdiepte bedraagt 5 centimeter vanaf huidig maaiveld.

Wortels dikker dan 4 centimeter moeten behouden blijven en kunnen slechts in hoge uitzondering door een boomtechnisch toezichthouder vakkundig verwijderd worden.
