# Inspectie Rapportage

**Voormalige boerderij  
Zoggelsestraat 88  
5384 VE te Heesch**

Werknummer: **W.10.542**

Onderdeel: **Inspectie bouwkundige staat van de voormalige boerderij**

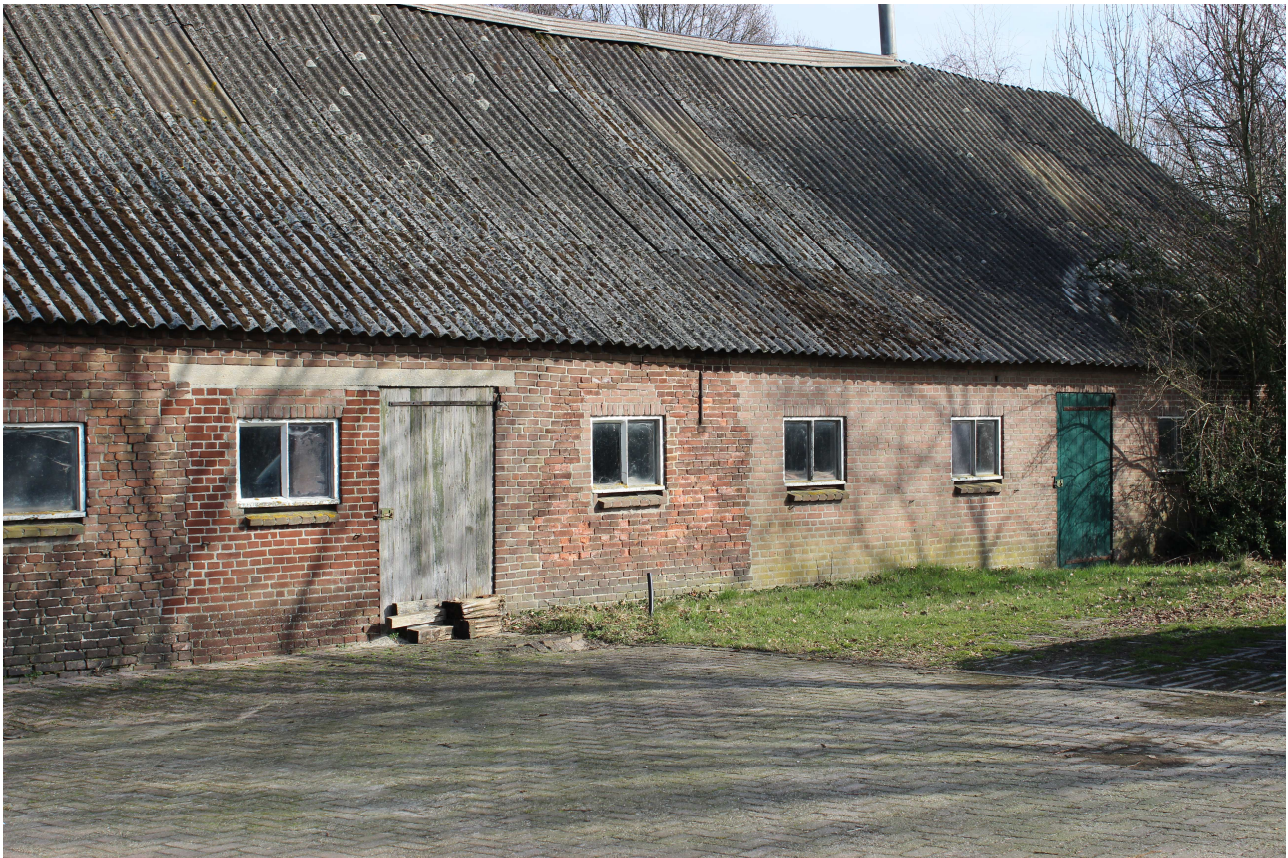
### Lange gevel straatzijde:

De lange gevel aan de straatzijde is voorzien van 2 loopdeuren en enkele stalramen (beton). De oorspronkelijk voordeur, de hoge deeldeuren en het oorspronkelijk metselwerk zijn in de loop der jaren vervangen. Wat nog resteert van het oorspronkelijk metselwerk is een gedeelte op de linkerhoek, links van de oorspronkelijke staldeuren.

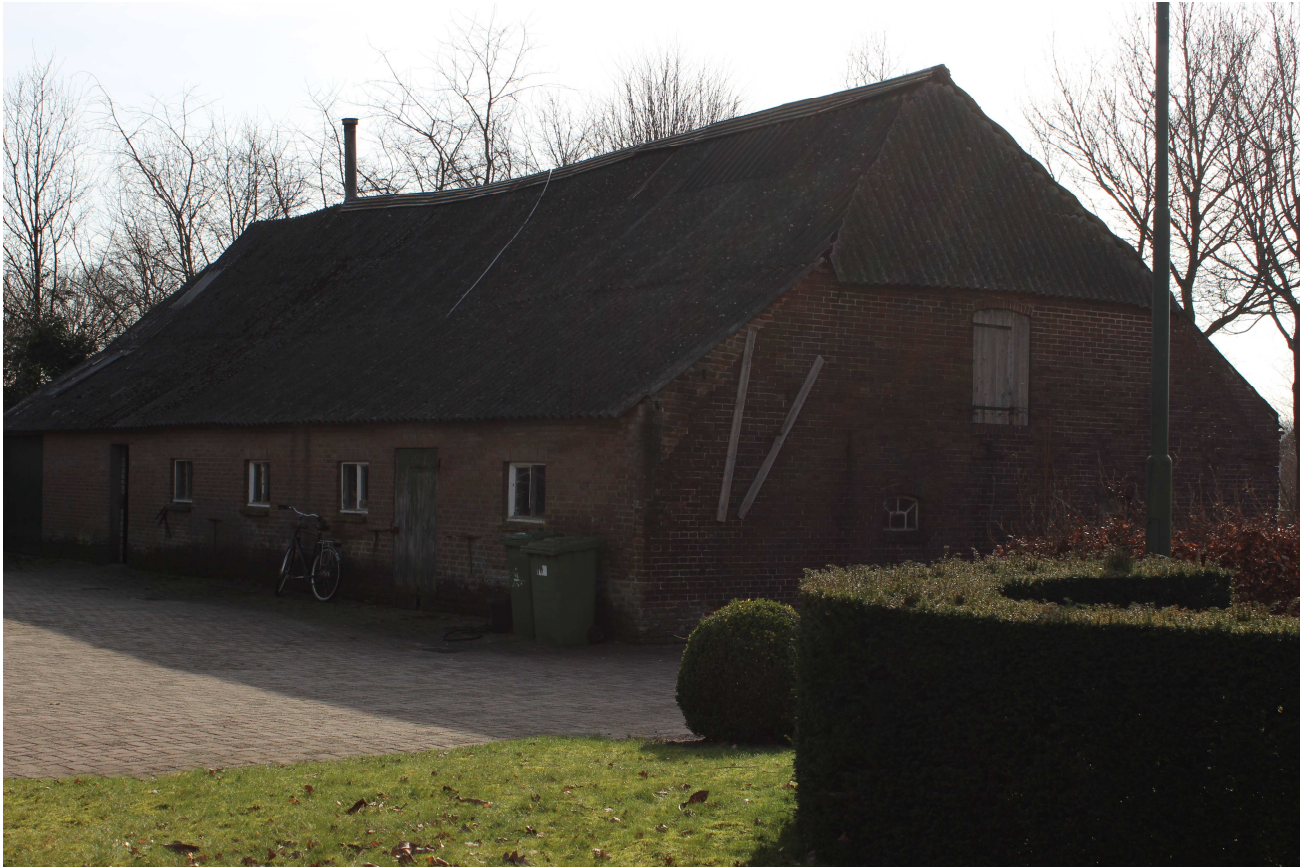
## Lange gevel tuinzijde:

De gehele oorspronkelijke lage achtergevel is in het verleden in zijn geheel vervangen en hoger uitgevoerd dan dat deze oorspronkelijk is geweest.

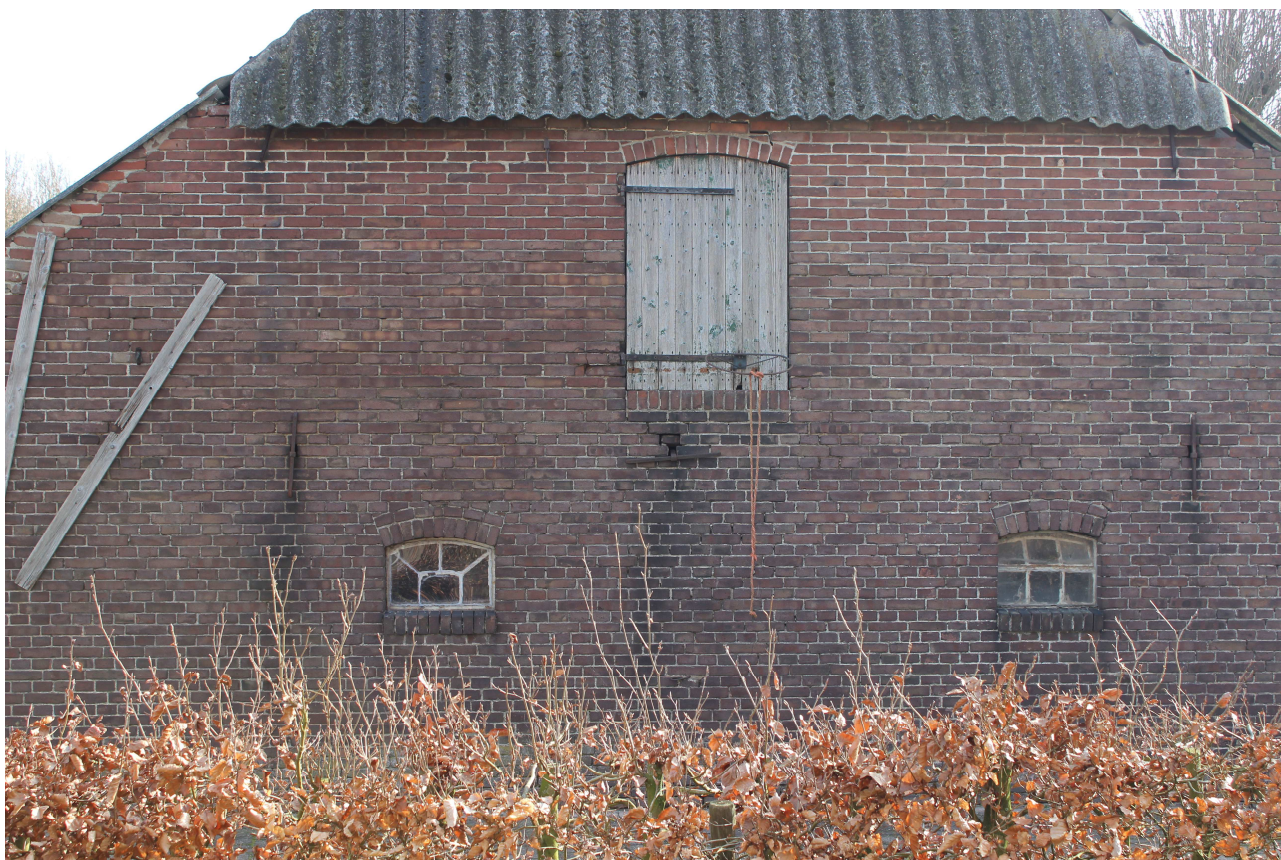
### Korte gevel linker zijde:

De gevel is uitgevoerd in verschillende metselwerkverbanden. Het gedeelte onder het hooilijk is de meest oorspronkelijke gevel en is uitgevoerd in een kruisverband. Het gedeelte daarboven is uitgevoerd in halfsteensverband en is van latere datum.

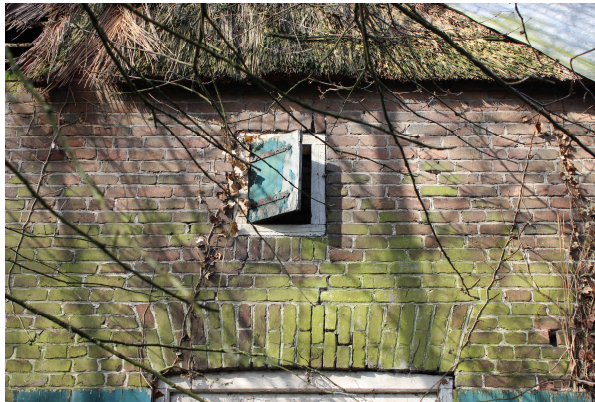
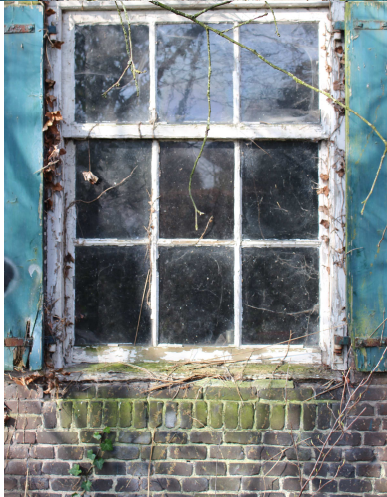
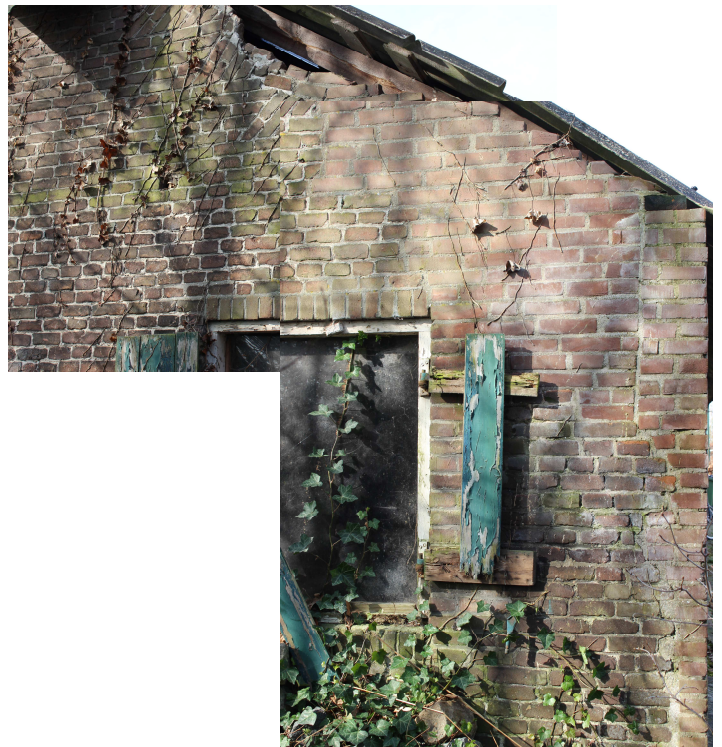
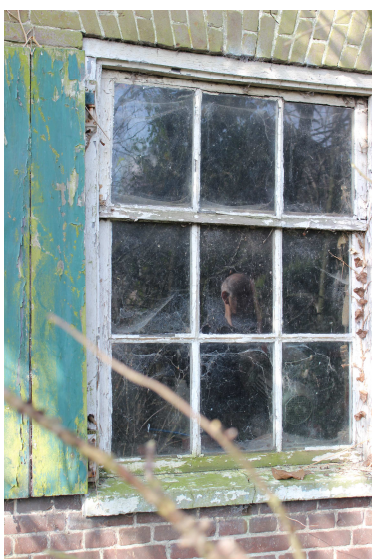
### Korte gevel rechter zijde:

Gezien de begroeiing aan de kopgevel en het struikgewas, was het niet mogelijk een totaalbeeld van de gevel te maken. Vandaar enkele fragmenten van de gevel.

De gevel is niet uitgevoerd in een eenduidig metselwerkverband. Koppen, strekken en drieklezoren zijn willekeurig toegepast.

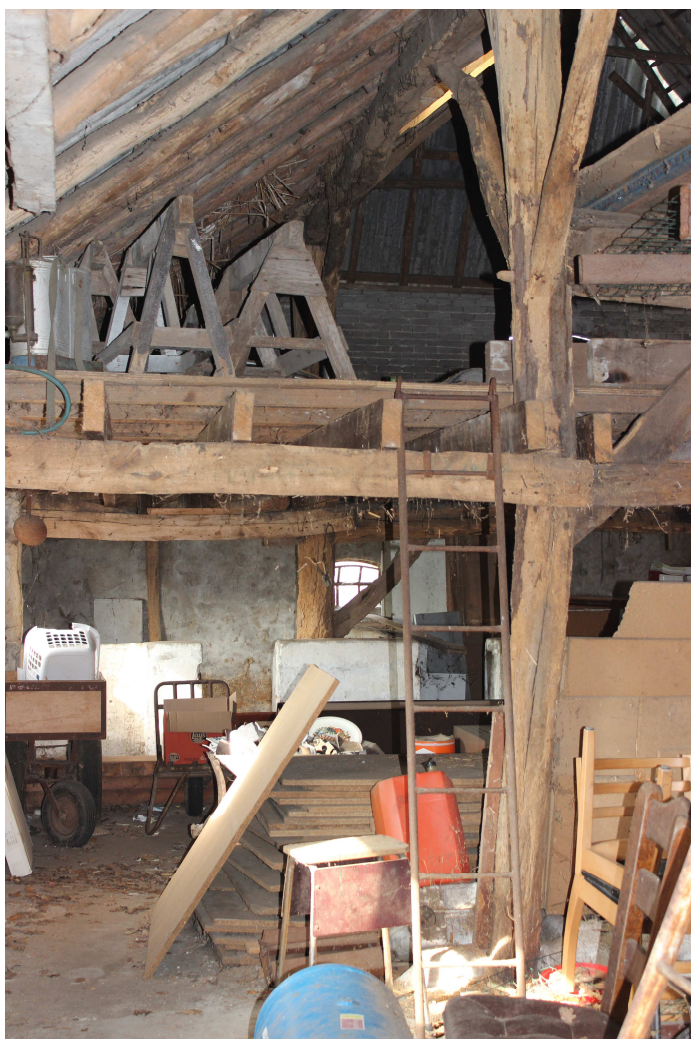
Authentiek gebint in het achterhuis (de deel).

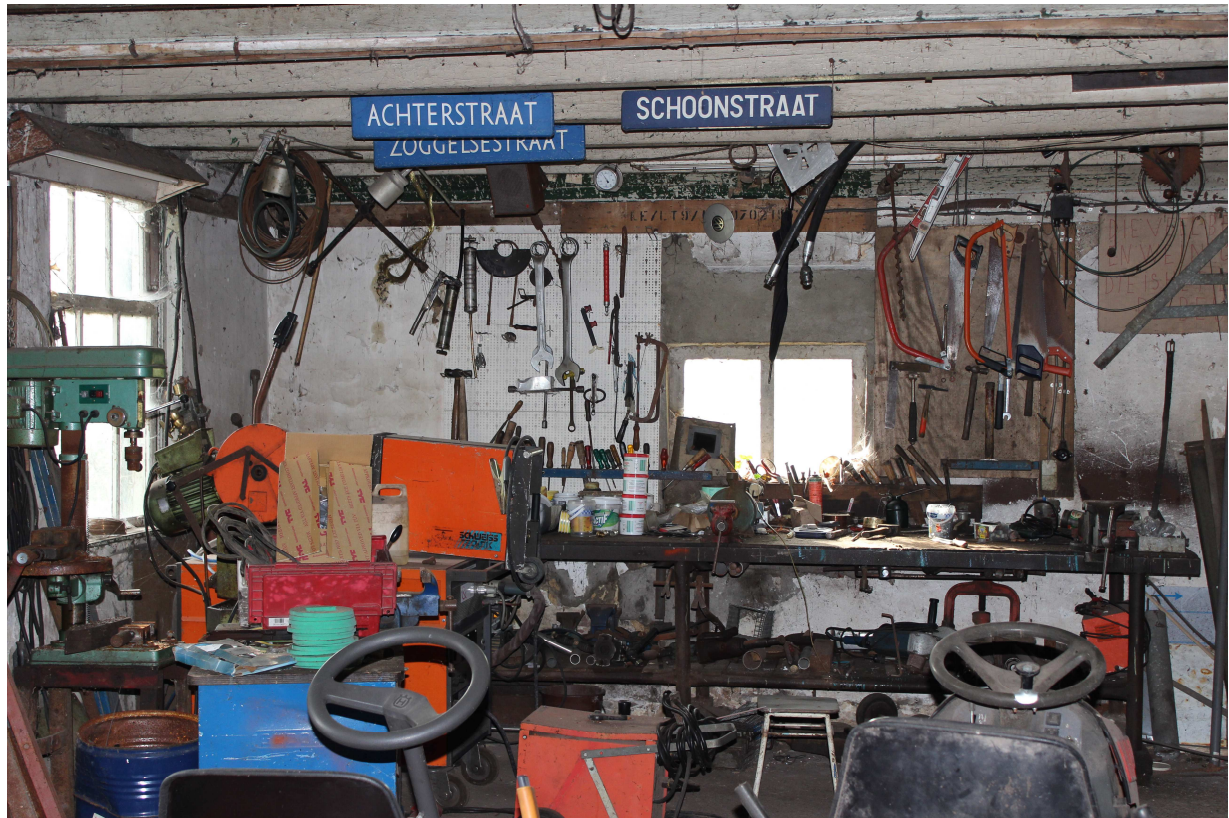
Het voorhuis ingericht als werkplaats.

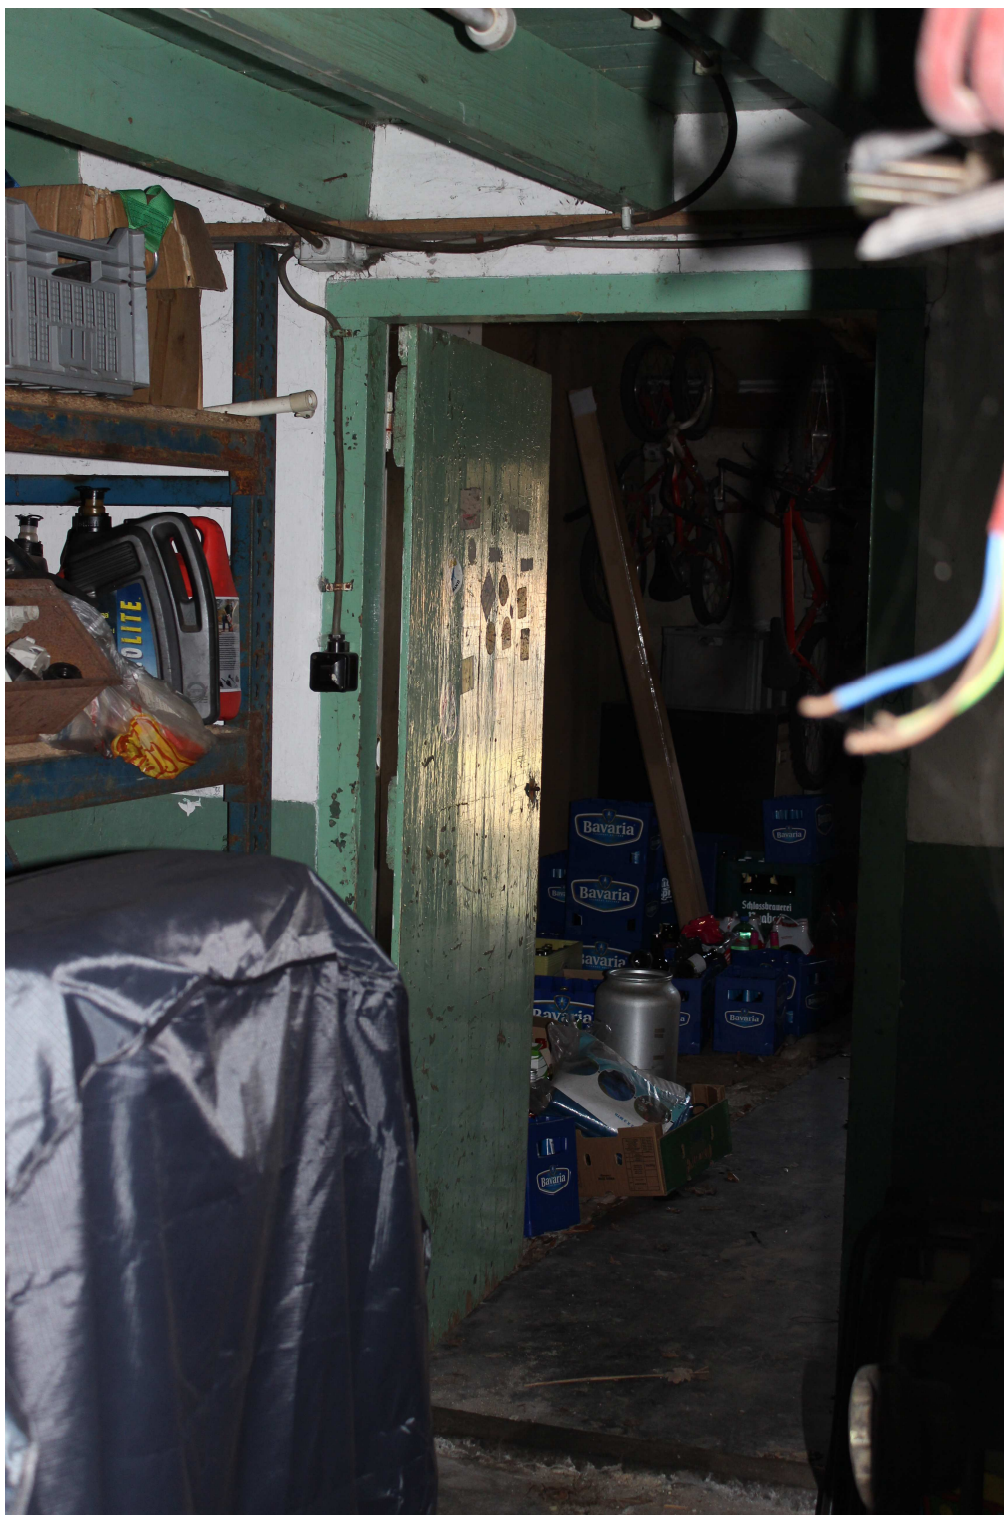
De voormalige geut in gebruik als bergruimte.

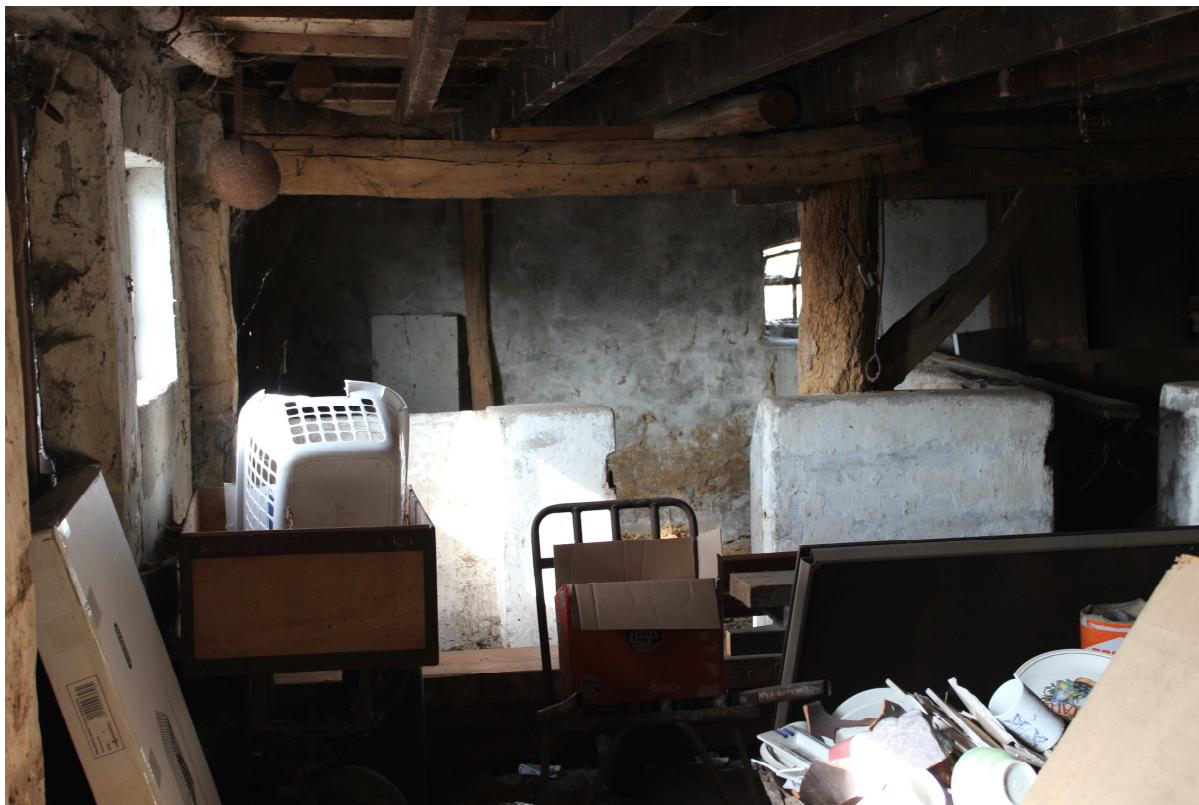
De restanten van de in vroeger tijden gebruikte dierenverblijven.

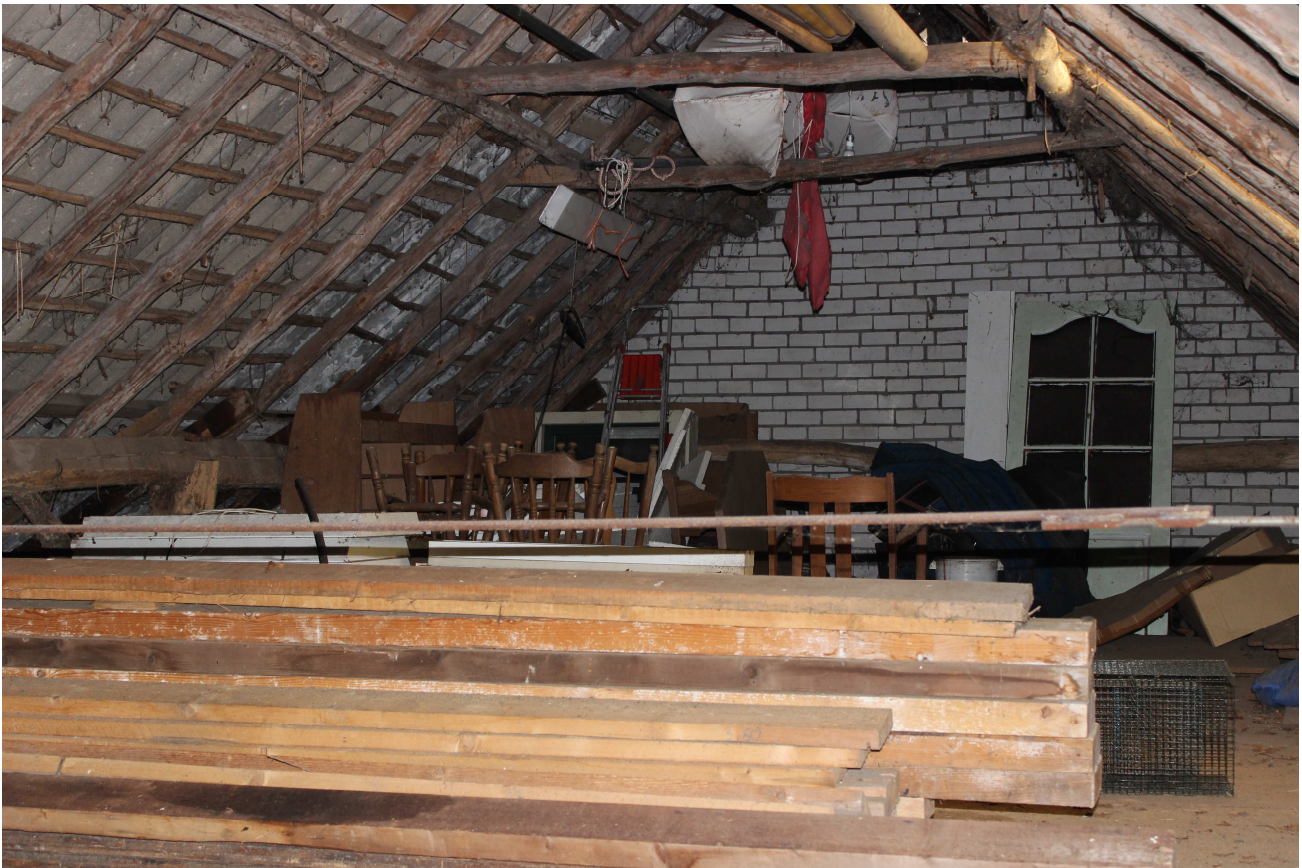
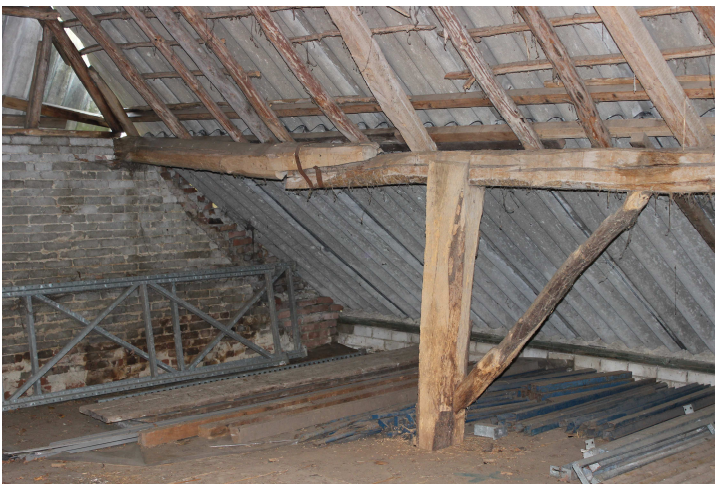
Het rondhout en de strolatten van weleer zijn nog aanwezig en verkeren in een matige staat.

Bestaande verbindingen zijn middels bandstaal versterkt.

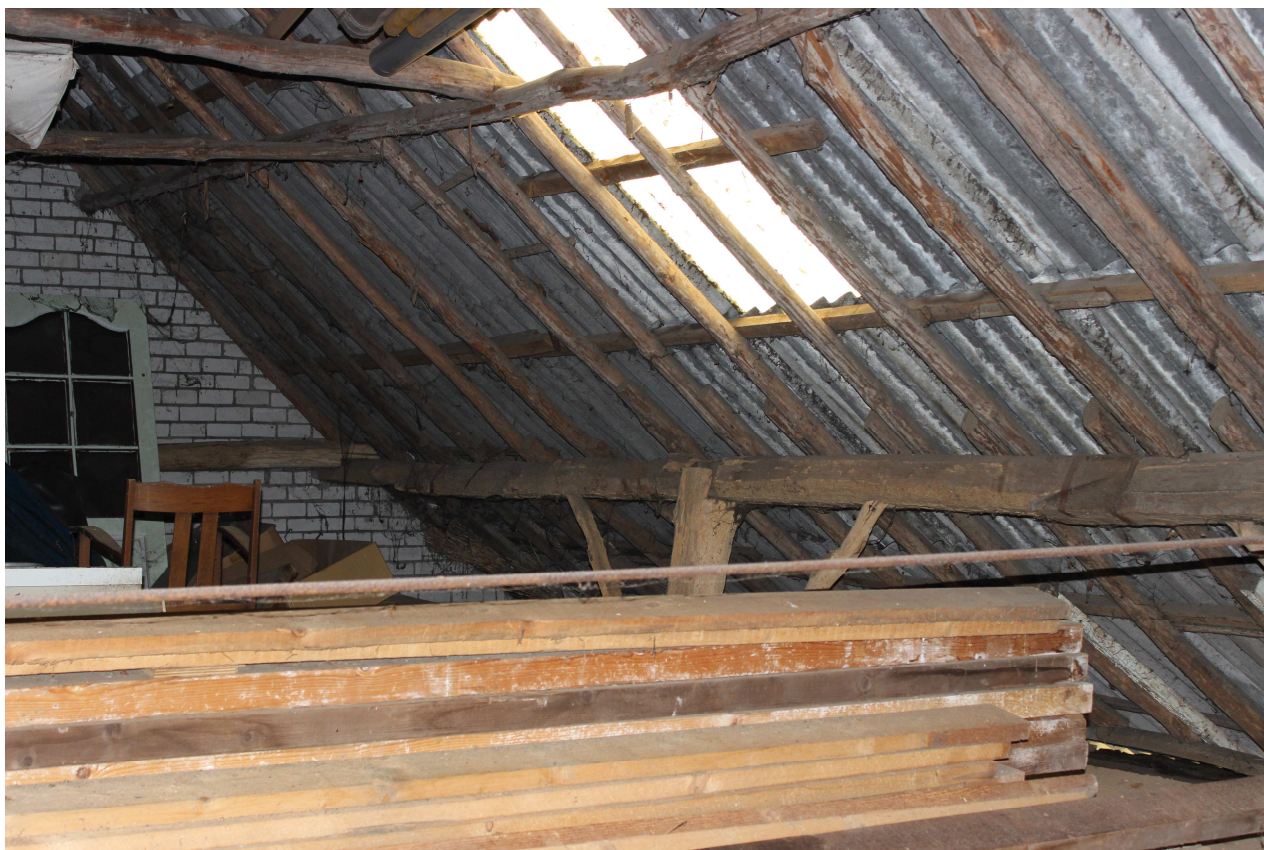
In verband met de optredende vervormingen ten gevolge van de spatkrachten zijn plaatselijk trekstangen aangebracht om verdere vervormingen tegen te gaan.

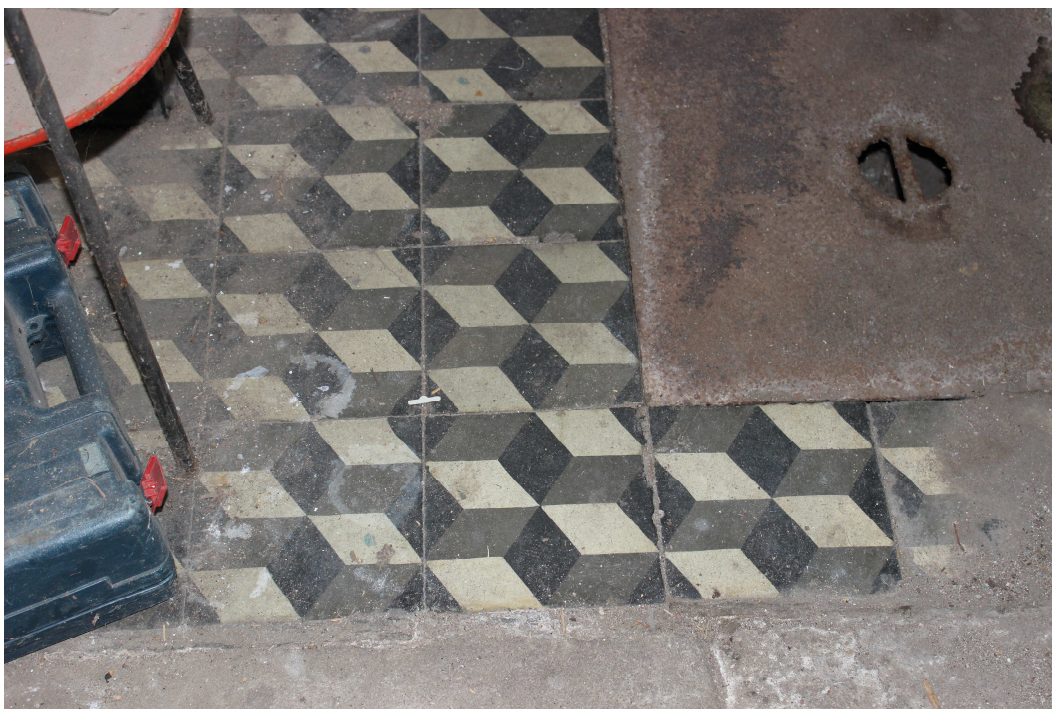
Restant van de oude tegelvloer in de voormalige Herd.

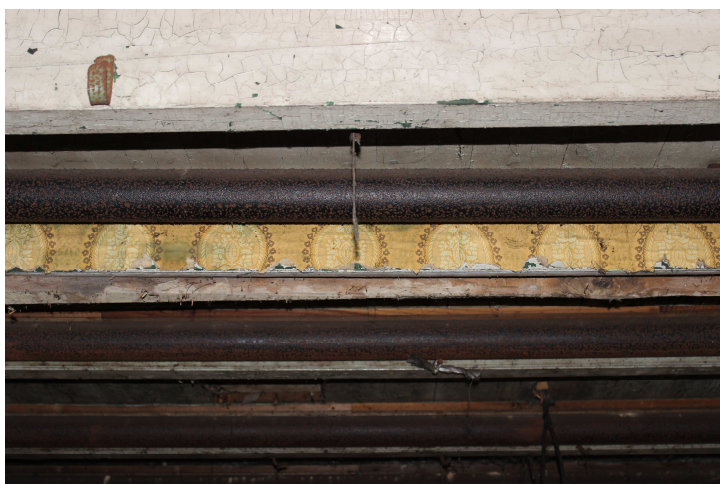
Een klein stukje behang uit vroeger tijden  
wat nog is achtergebleven.

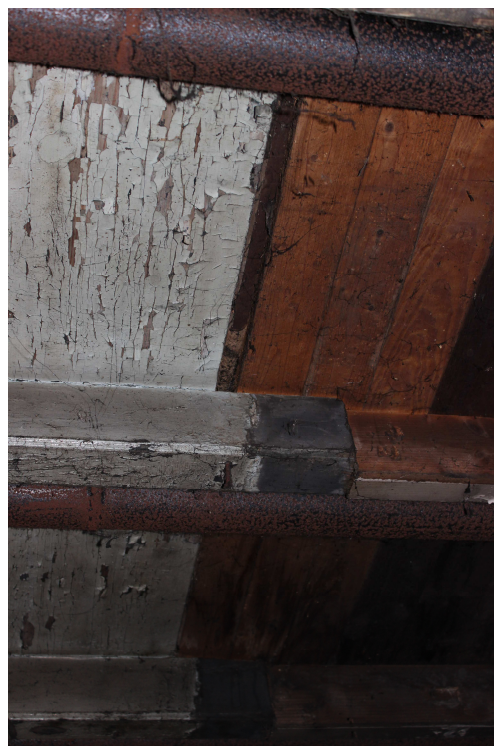
De plek waar voorheen  
de trap naar boven ging  
is nog terug te vinden.
