# **VOORONDERZOEK**

**Conform NEN 5725 / NEN 5707**

**Loosbroekseweg 56, Nistelrode**

Rapportnummer : 212-NLo56-ho-v1

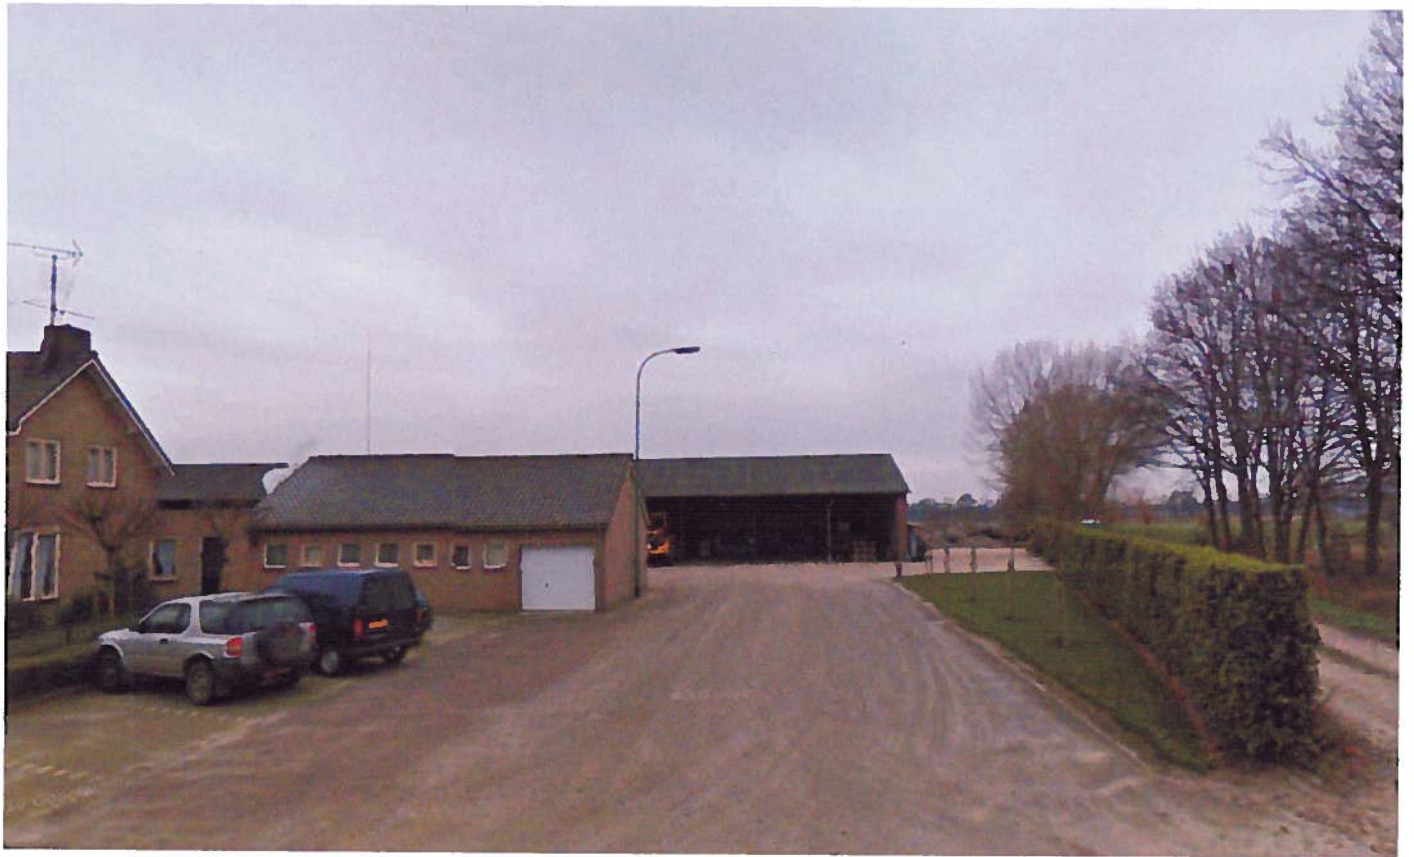
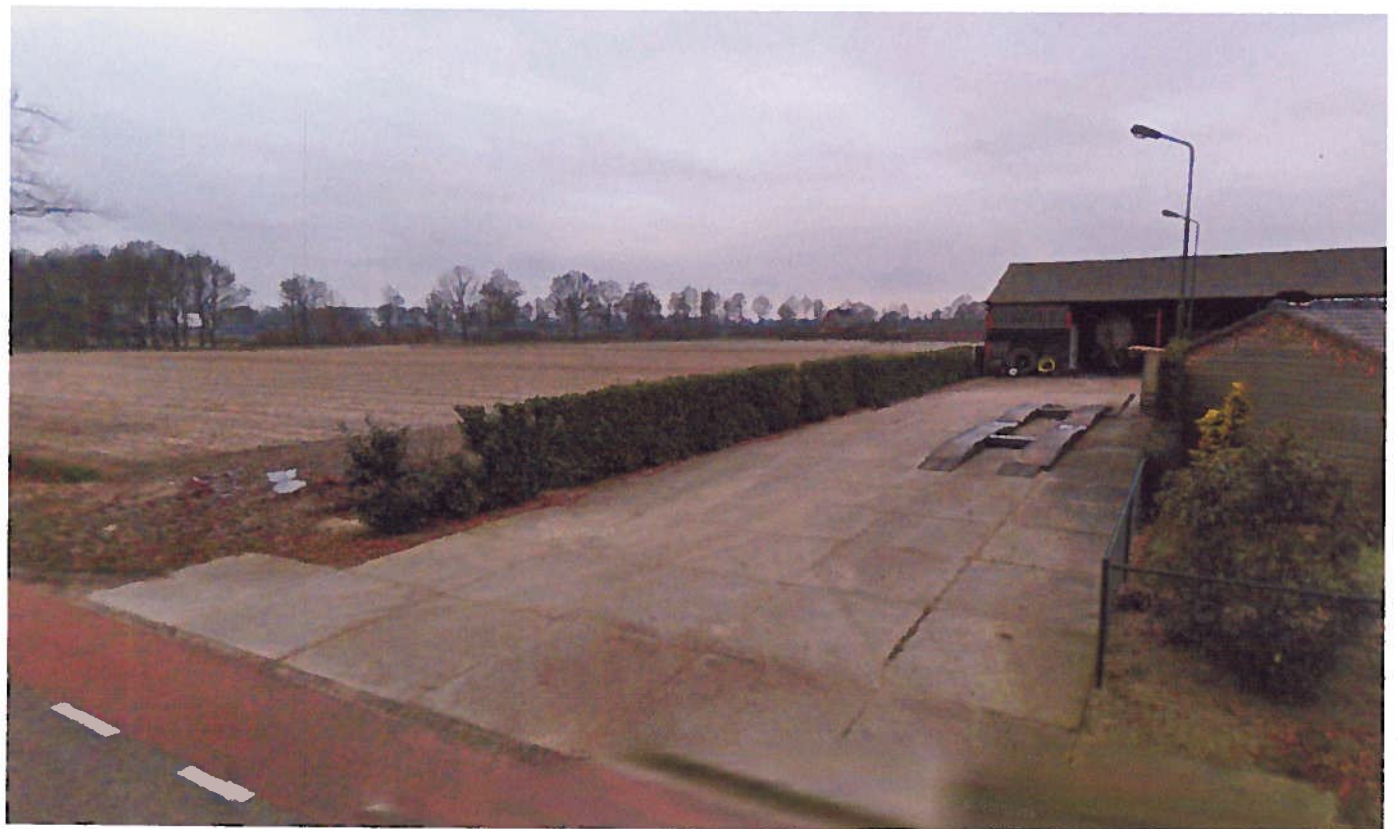
## **Bijlage 5 : Foto's onderzoekslocatie**

Op het perceel is een bovengrondse dieseltank van 5 m<sup>3</sup> aanwezig. Deze staat aan de rechterzijde van de loods op een betonvloer in een lekbak. Hiervan is geen bodembedreigend risico te verwachten.

Op 14 november 2012 heeft een terreininspectie plaatsgevonden op het perceel.  
Uit deze inspectie zijn noch visueel noch zintuiglijk verontreinigingen c.q.  
bodembedreigende activiteiten geconstateerd. In bijlage 5 zijn een tweetal  
foto's van de locatie opgenomen. Aan de rechterzijde van de loods is de  
dieseltank op de foto weergegeven.
