**Rapport**  
**Boom Effect Analyse**  
**Kameren – Heeswijk-Dinther**

Kenmerk : 03P2103384

Datum rapport : 19 mei 2022

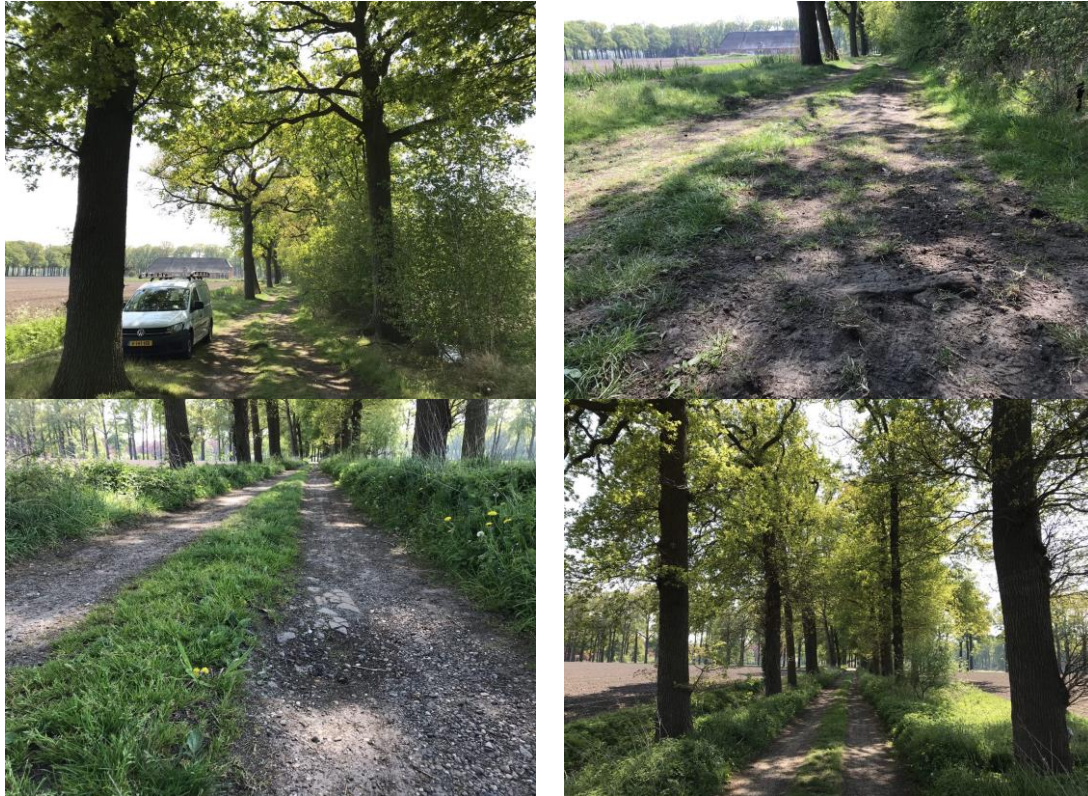
**Figuur 4** Met de klok mee: 1) overzichtsfoto noordelijk gedeelte van laan, gezien vanaf een geasfalteerd gedeelte van Kameren; 2) detail rijpad noordelijk gedeelte: twee zandige rijsporen met ertussen een oneffen strook gras. Op enkele plaatsen zijn de rijsporen zelf licht vergrast. In deze foto is ook oppervlakkige beworteling zichtbaar; 3) overzichtsfoto zuidelijk gedeelte van laan; 4) detail rijpad zuidelijk gedeelte: twee in grof puin uitgevoerde rijsporen met er tussen een egale grasstrook.

Voornamelijk bij het vernieuwen van het noordelijk gedeelte van de oprijlaan is wortelschade te verwachten als graafwerkzaamheden plaatsvinden voor het vernieuwen van de rijsporen. Om deze reden wordt geadviseerd om dit zandpad te behouden en uitsluitend op te knappen als zijnde een zandweg. Dit kan door gaten te vullen, vegetatie in het midden van de rijbaan te verwijderen en een nieuwe toplaag aan te brengen. Gebruik van zand of split als vulmateriaal is mogelijk. Uitgangspunt is dat de rijbaan ter hoogte van de bomen 1 t/m 34 met 5-15 cm ten opzichte van oorspronkelijk maaiveld kan worden opgehoogd om wortels afgedekt te houden. Graafwerkzaamheden binnen het wegprofiel zijn niet toegestaan. Wortels dienen in de ophoging te worden opgenomen. Er mag geen worteldoek worden aangebracht.

Voor het zuidelijk gedeelte van de oprijlaan wordt aanbevolen zo veel mogelijk van de aanwezige puinlaag in de rijsporen te behouden. Hierbij wordt dan enkel het pakket van gebroken puin aangevuld met gebroken puin, split of halfverharding. Graafwerkzaamheden binnen het wegprofiel zijn niet toegestaan. De vegetatie in het midden van het karrenspoor kan indien gewenst worden verwijderd door het afschrappen van de zode (maximaal 5 cm minus maaiveld).

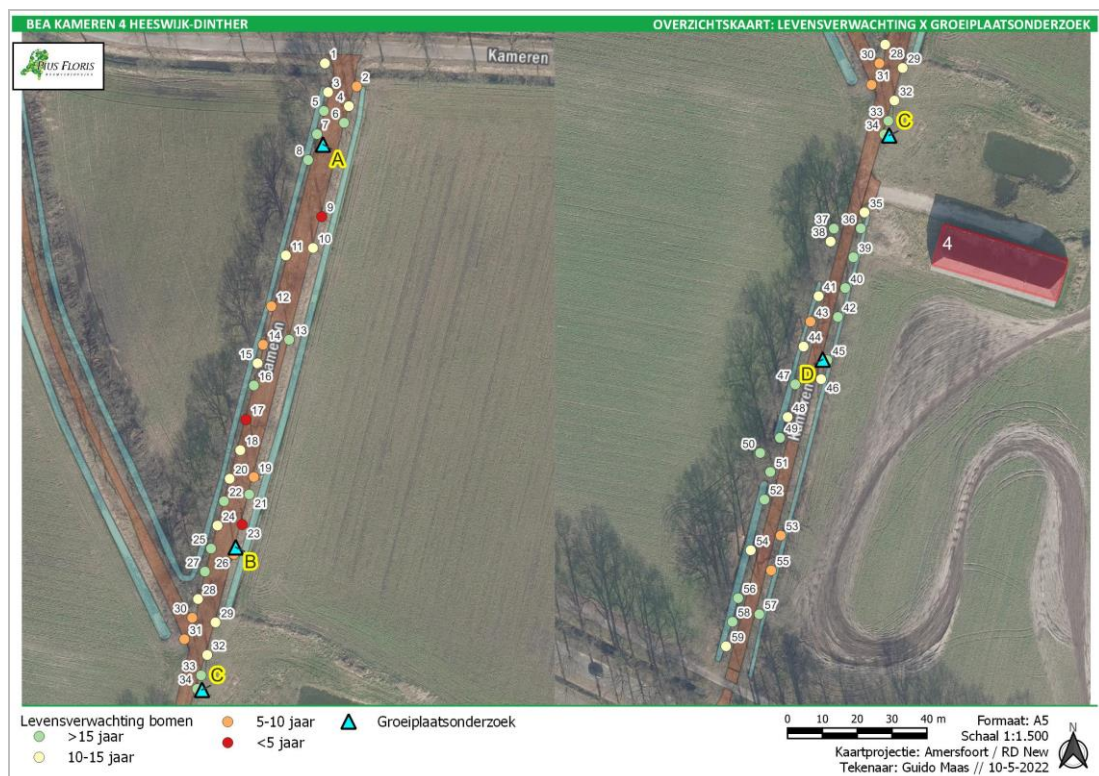
- Locatie A: proefsleuf en profielboring in zandig rijspoor in noordelijk gedeelte pad, op een afstand van 4 meter vanaf het hart van de stamvoet van boom 7;
- Locatie B: proefsleuf en profielboring in de berm, op een afstand van 2,75 meter vanaf het hart van de stamvoet van boom 26. Dit om na te gaan wat de wortelspreiding en -diepte in de berm is;
- Locatie C: proefsleuf op 1,5 meter vanaf het hart van boom 34, ter hoogte van de geplande sloot;
- Locatie D: proefsleuf en profielboring onder puin in rijspoor zuidelijk gedeelte pad, op een afstand van 1,1 meter van boom 45.

**Figuur 5** Locaties profielboringen en proefsleuven samen de levensverwachting van de bomen weergegeven.

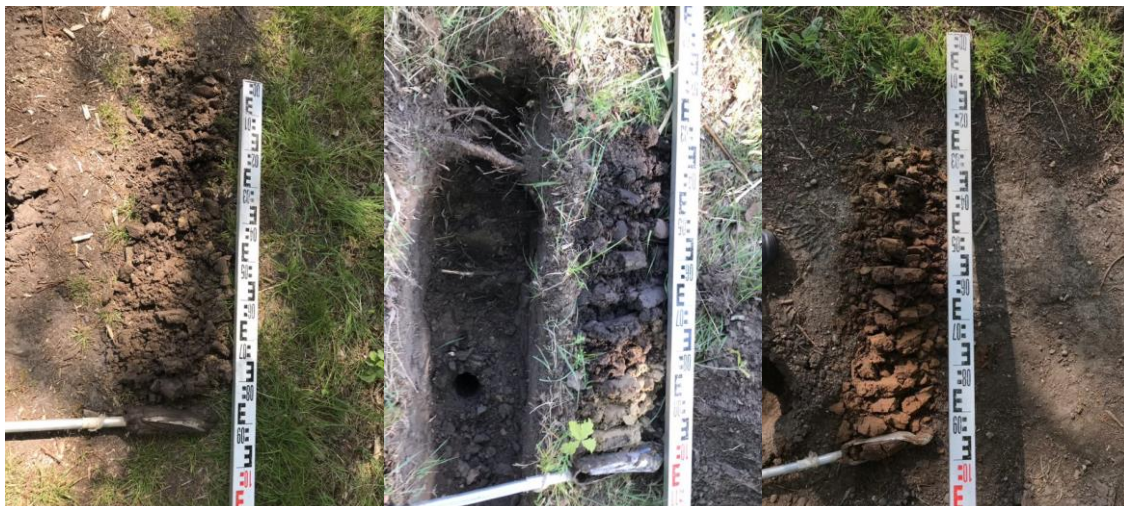
**Figuur 6** Profielboringen op locaties A, B en D (v.l.n.r.).

De bodemopbouw in het gebied is als volgt (Figuur 6), dieptes zijn in cm -maaiveld:

In alle drie de profielboringen is in de zone 90-100 cm -mv grondwater aangetroffen. De bomen maken tenminste een gedeelte van het jaar gebruik van grondwater.

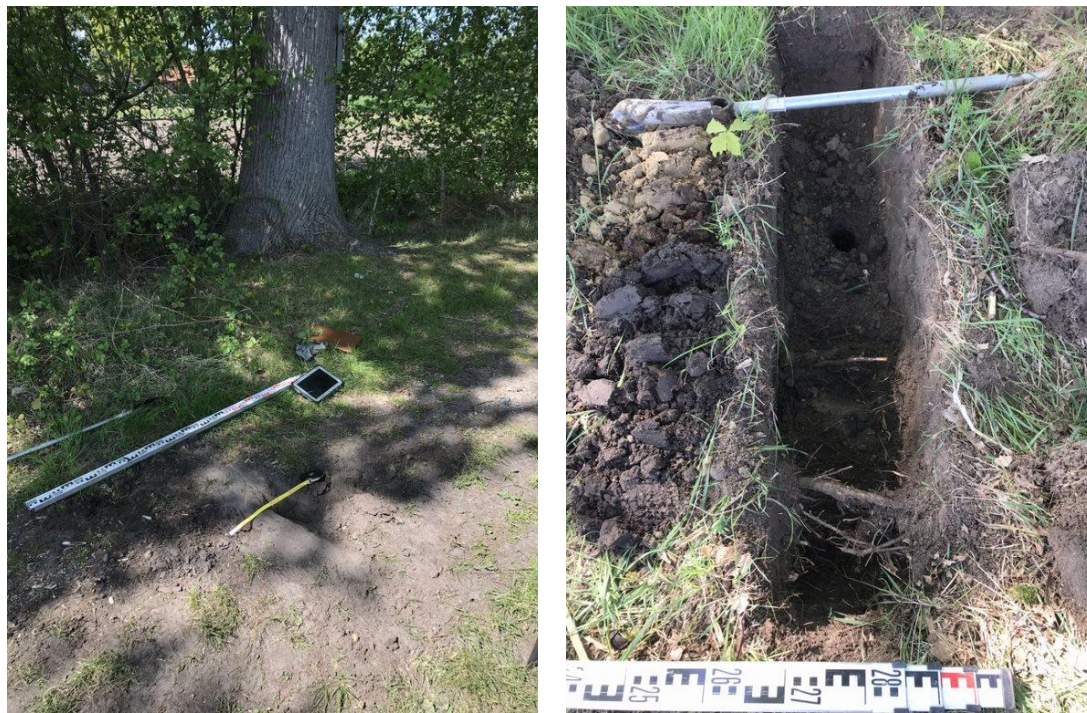
- Proefsleuf A: deze locatie betreft een vrijgegraven wortel welke ook oppervlakkig zichtbaar is. Dit is op meerdere locaties in de rijsporen van het noordelijke pad het geval. Het doel was vast te stellen wat de omvang/betekenis van deze oppervlakkige wortels is. Bij het vrijgraven is vastgesteld dat het bij deze boom om een oppervlakkige stabiliteitswortel gaat van 10 cm Ø;
- Proefsleuf B: sleuf met extensieve opnamebeworteling met op 10 cm -mv een wortel van 1,5 cm Ø;
- Proefsleuf C: sleuf met intensieve stabiliteitsbeworteling met op 10 cm -mv één stabiliteitswortel van 12 cm Ø en één van 5 cm Ø;
- Proefsleuf D: sleuf met één oppervlakkige, in het puin vergroeide wortel welke eindigde in de proefsleuf, van 3 cm Ø. De sleuf was verder wortelloos. In de sleuf is tot 40 cm -mv grof tot zeer grof puin aangetroffen.

**Figuur 7** Proefsleuf op locatie A (links) en proefsleuf op locatie B (rechts).

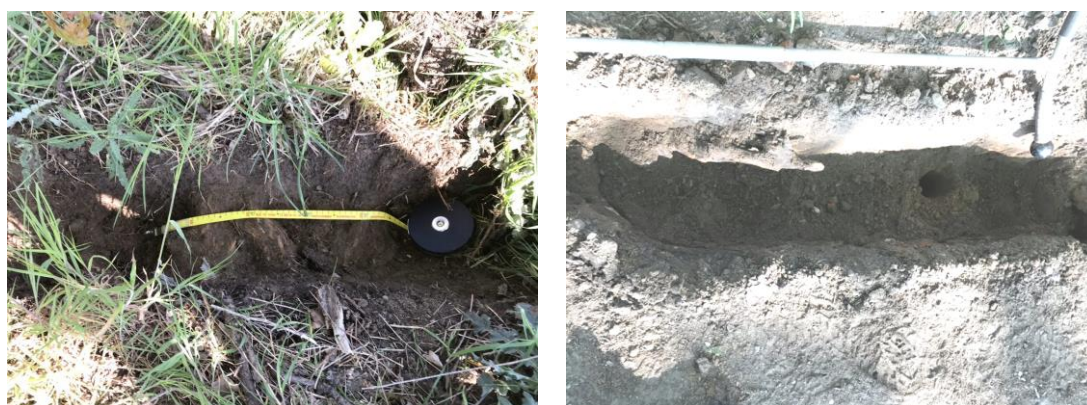
**Figuur 8** Proefsleuf op locatie C (links) en proefsleuf op locatie D (rechts).

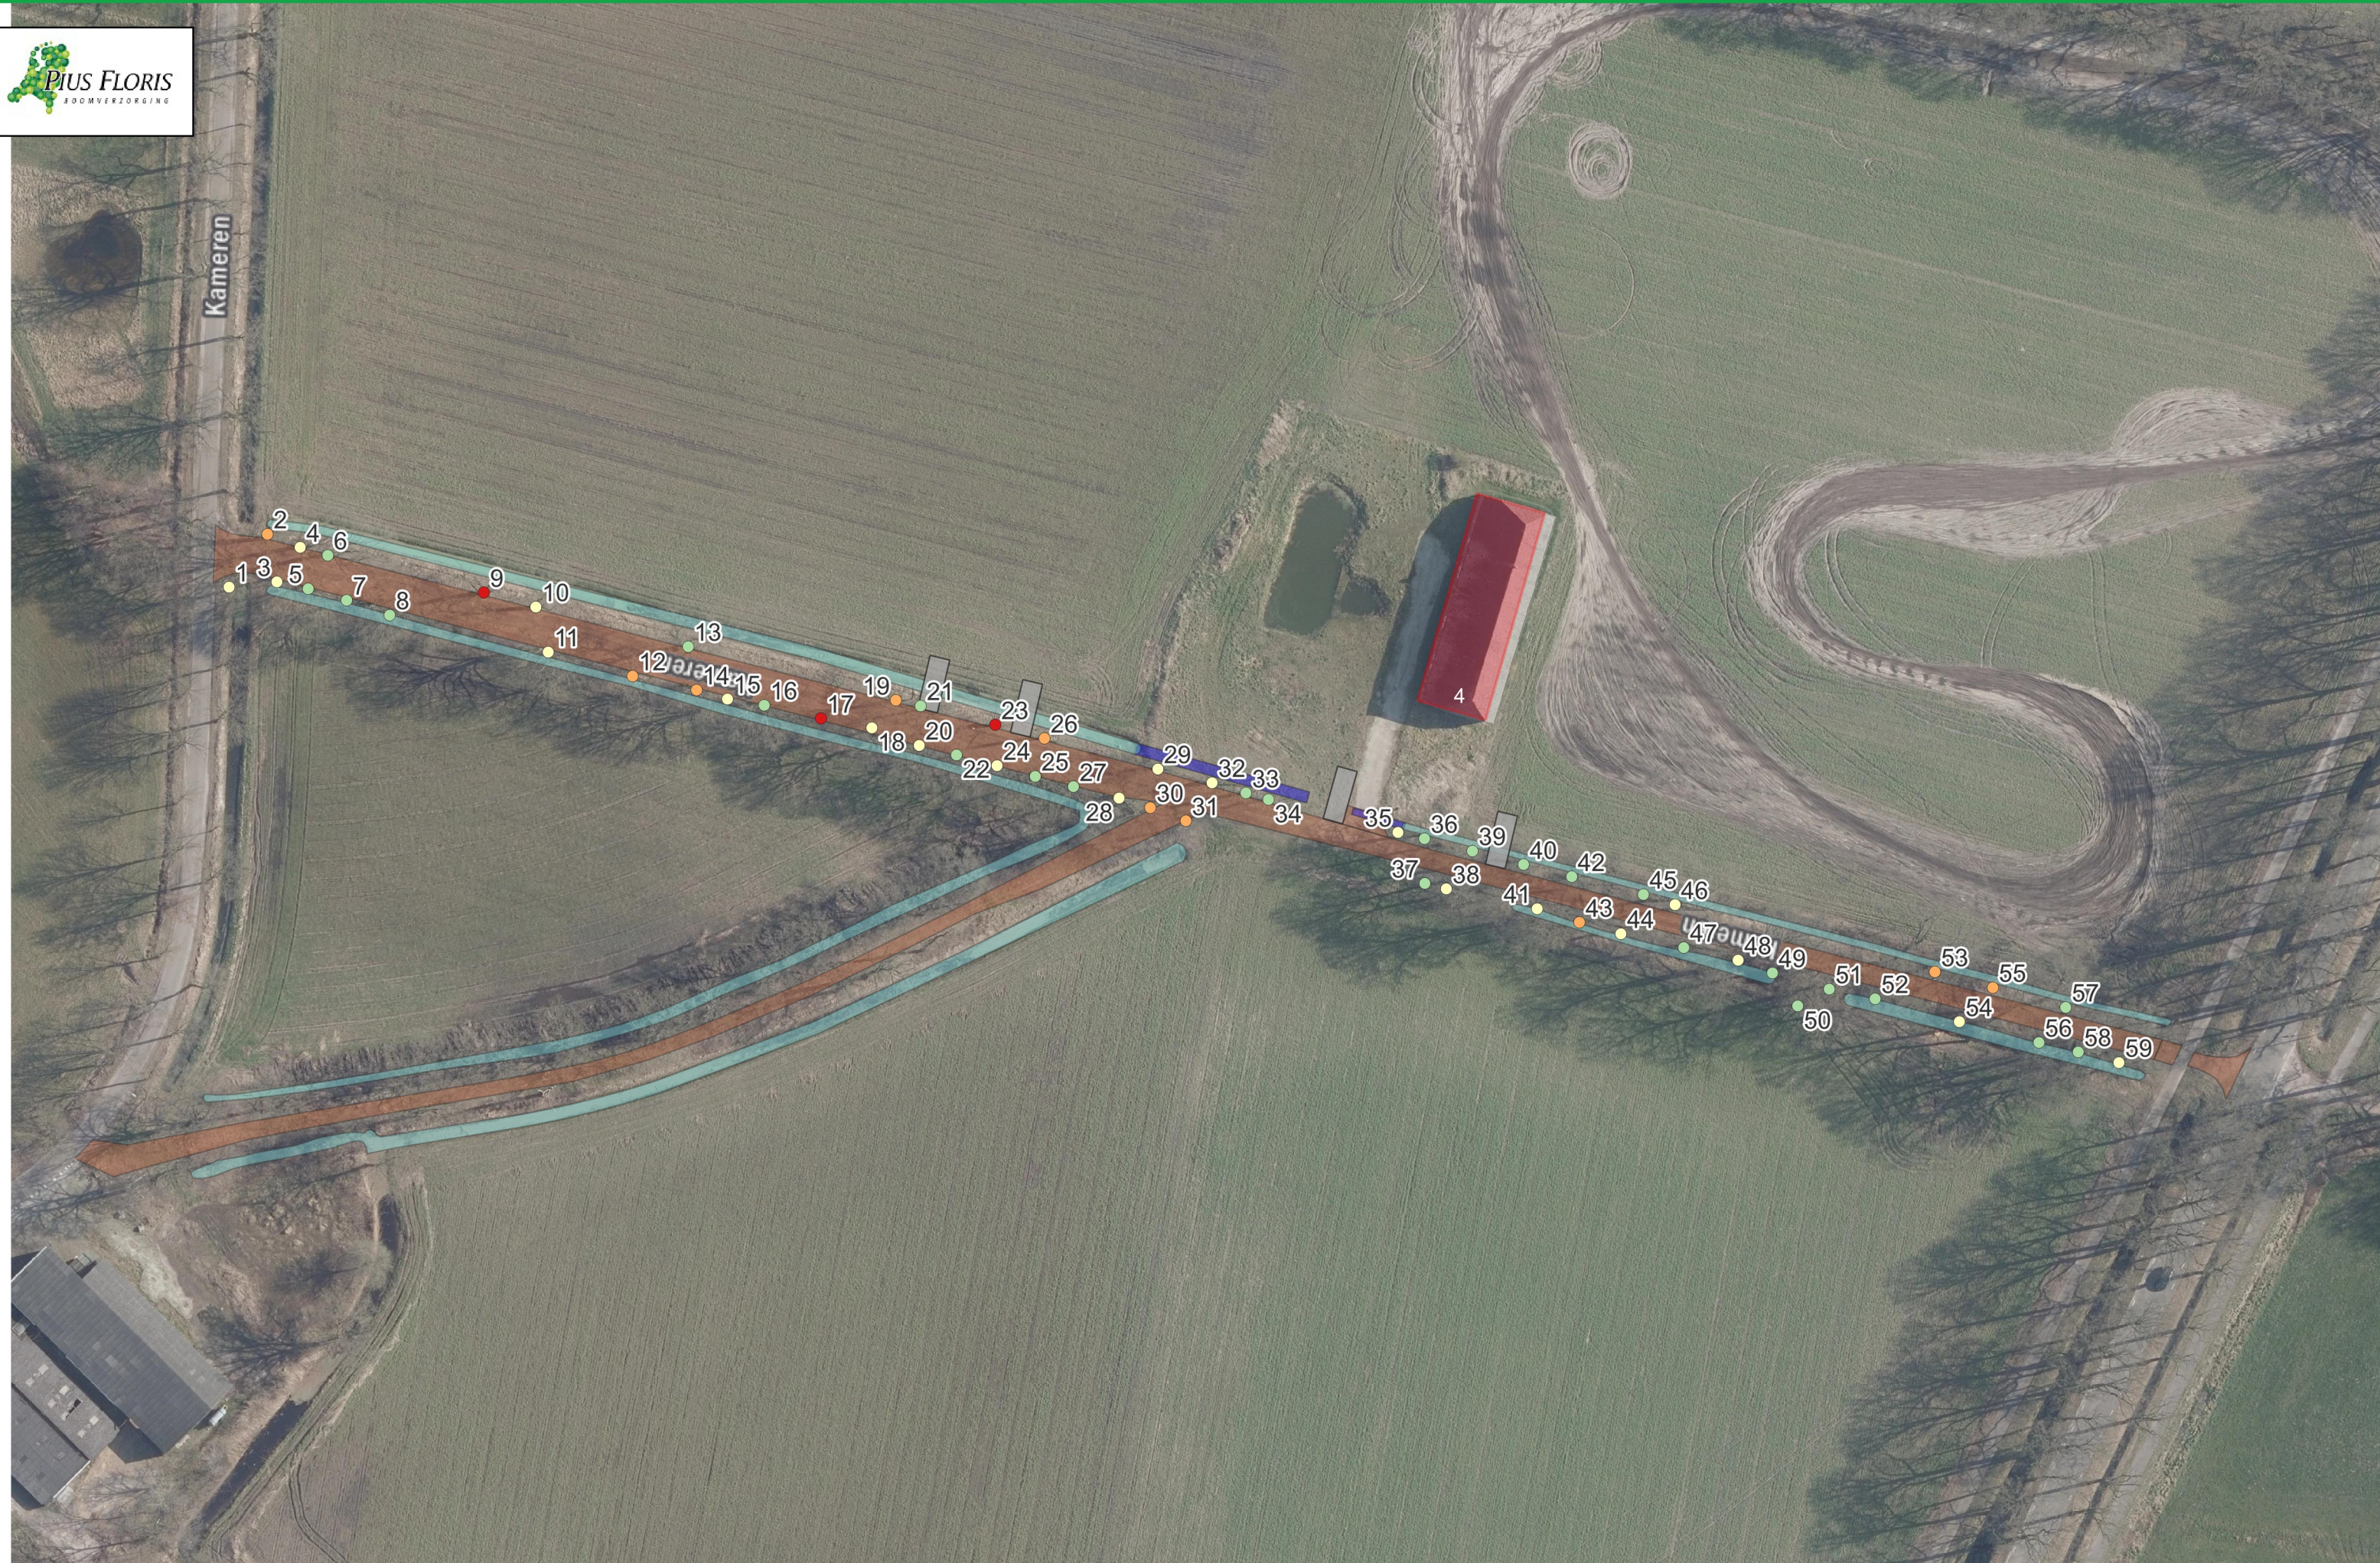
Overzichtskaart levensverwachting

De meeste bomen (46/59) zijn in redelijke tot goede conditie. Toch zijn ook hier bomen waar Nader Technisch Onderzoek nodig is vanwege een gebrek (4 bomen). Deze onderzoeken dienen te worden uitgevoerd voordat de ontwikkeling plaatsvindt. Tot slot hebben veel bomen wegens aanwezig zwaar dood hout een snoei-behoefte. Zie Bijlage I voor een overzicht van de te nemen maatregelen per boom. In Bijlage II is een themakaart bijgevoegd met de levensverwachting per boom.
