## BOMEN EFFECT ANALYSE PARKEERVOORZIENING VERDILAAN HEESCH

10 bomen, Verdilaan, Heesch

Referentienummer : 242145  
Opdrachtgever : Muller Bouw  
Datum rapport : 30 mei 2024

Versie : 1.2

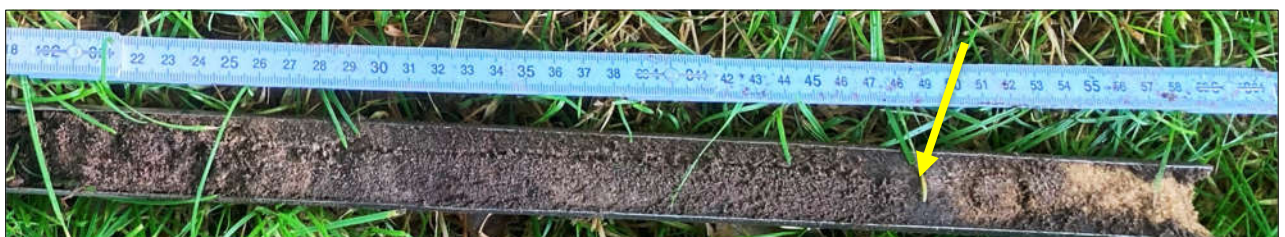
Afbeelding 6: Pijl: grens bruine grond en ondergrond (geel zand)

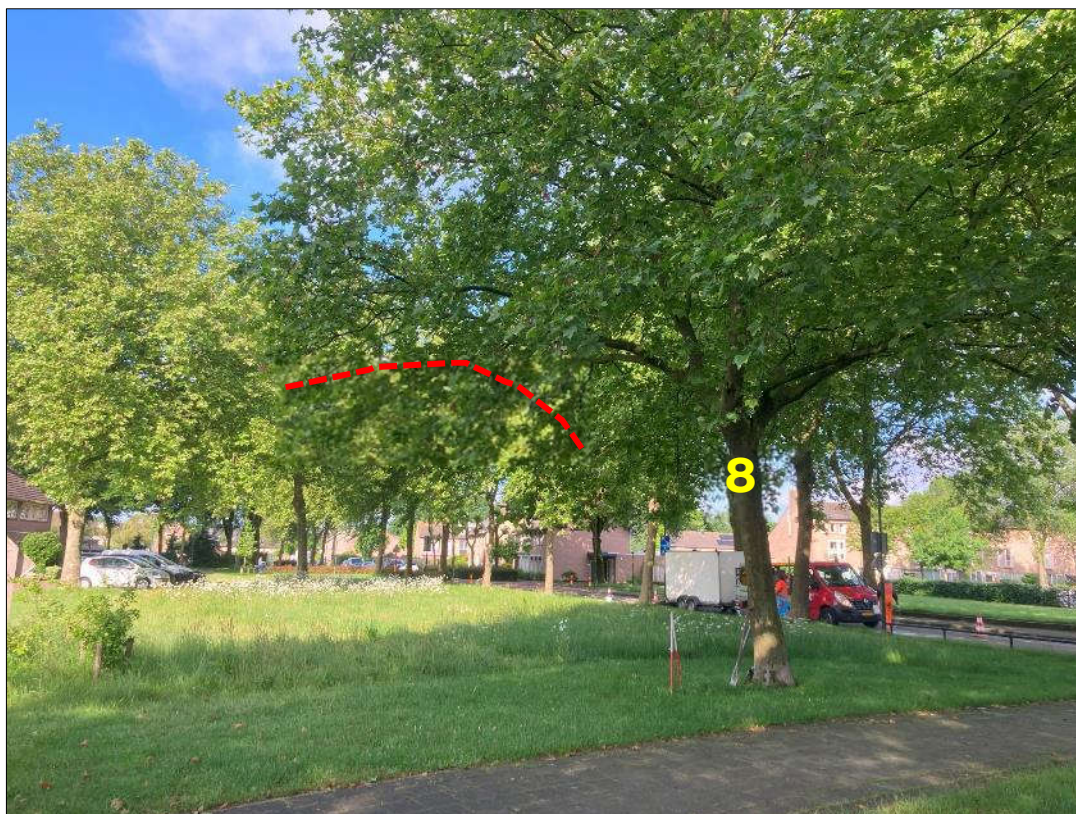
- Bij negen bomen is de takvrije ruimte voldoende (>4 meter) in verband met de voorgenomen werkzaamheden.
- Bij één boom (8) is de takvrije ruimte twee meter. Hier dienen de laaghangende takken verwijderd te worden tot 4,2 meter.

Afbeelding 8: Rood: te verwijderen laaghangende takken (boven toekomstige parkeervak)

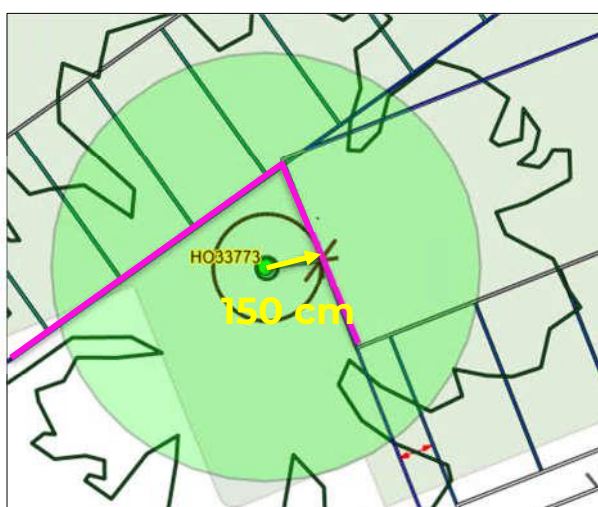
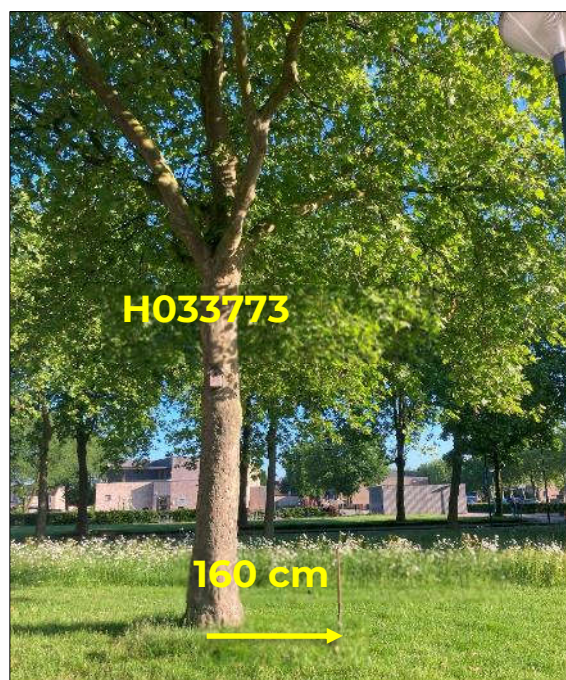
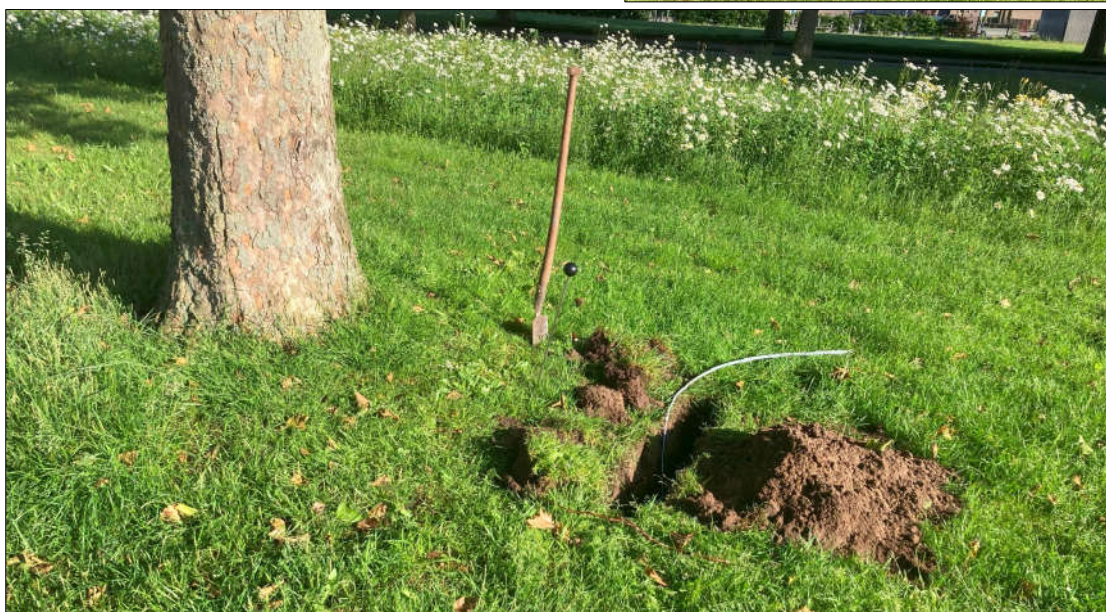
Op 160 cm (grens stabiliteitszone) uit de boom (hart stamvoet) is een proefsleuf gegraven. De enige beworteling van betekenis die aangetroffen is, heeft een diameter van 5 cm en is aanwezig op 20 cm-mv.

Afbeelding 11: - linksboven: grens parkeervak (paars) t.o.v. boom  
- rechtsboven: locatie bewortelingsonderzoek (op minimale graafafstand stabiliteit)

- Bij de voorgenomen ontgraving is bij drie bomen de kans op (onaanvaardbare) wortelschade groot:
    - Bij de twee toekomstbomen (H033773/-4) bevindt de (voorgenomen) ontgraving zich 10-20 cm binnen de stabiliteitszone. Bovendien kan meer dan 30% van de opnamebeworteling verwijderd worden

- een minimale graafafstand van 2 meter (uit hart stamvoet) bij de twee toekomstbomen;
- een minimale graafafstand van 1,5 meter (uit hart stamvoet) bij boom 8;
- binnen de kwetsbare boomzone (kroonprojectie + 1,5 m) een maximale ontgravingsdiepte van 15 cm-mv.

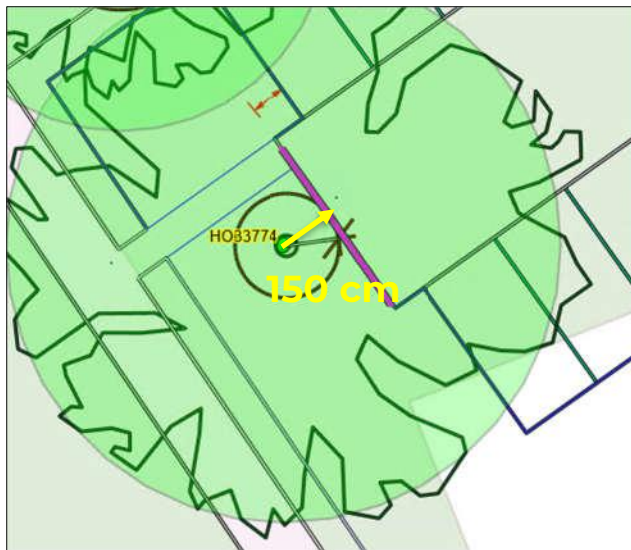
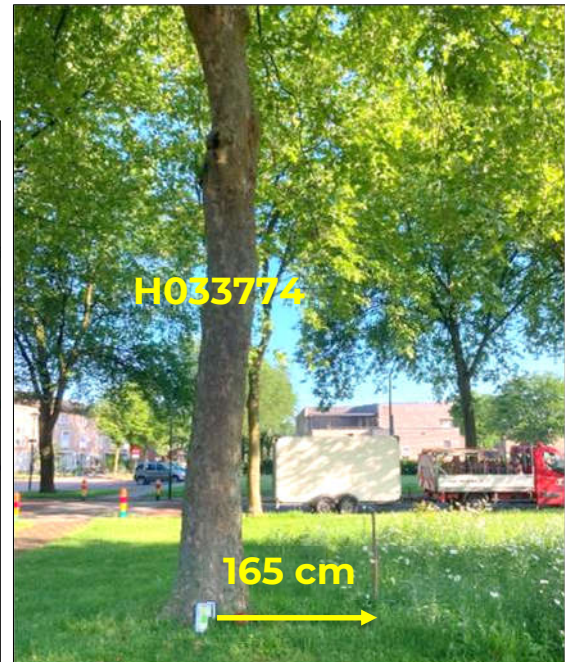
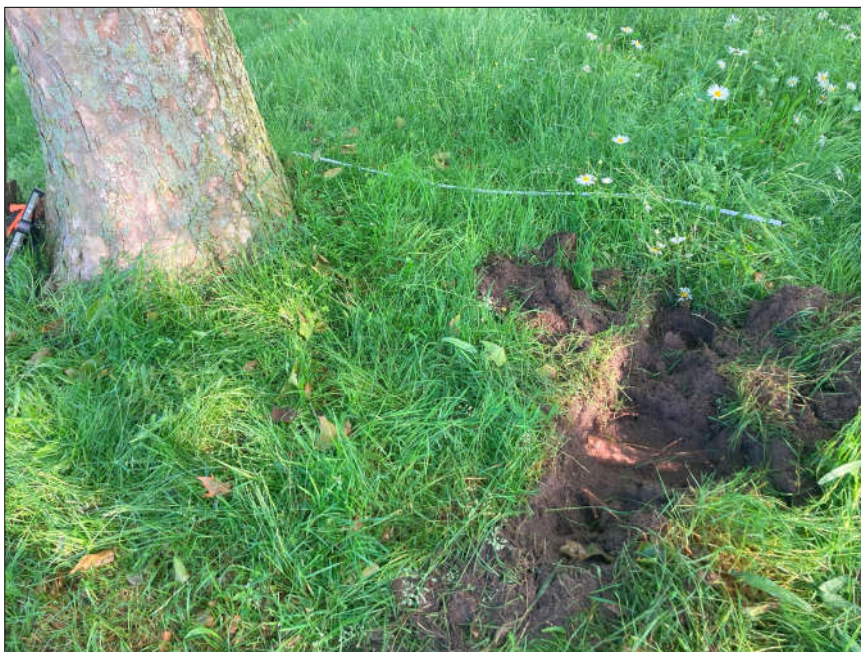
Op 165 cm (grens stabiliteitszone) uit de boom (hart stamvoet) is een proefsleuf gegraven.

Op 15 cm-mv zijn twee wortels (diameter 4 en 8 cm) aangetroffen.

Afbeelding 13: - linksboven: grens parkeervak (paars) t.o.v. boom  
- rechtsboven: locatie bewortelingsonderzoek (op minimale graafafstand stabiliteit)

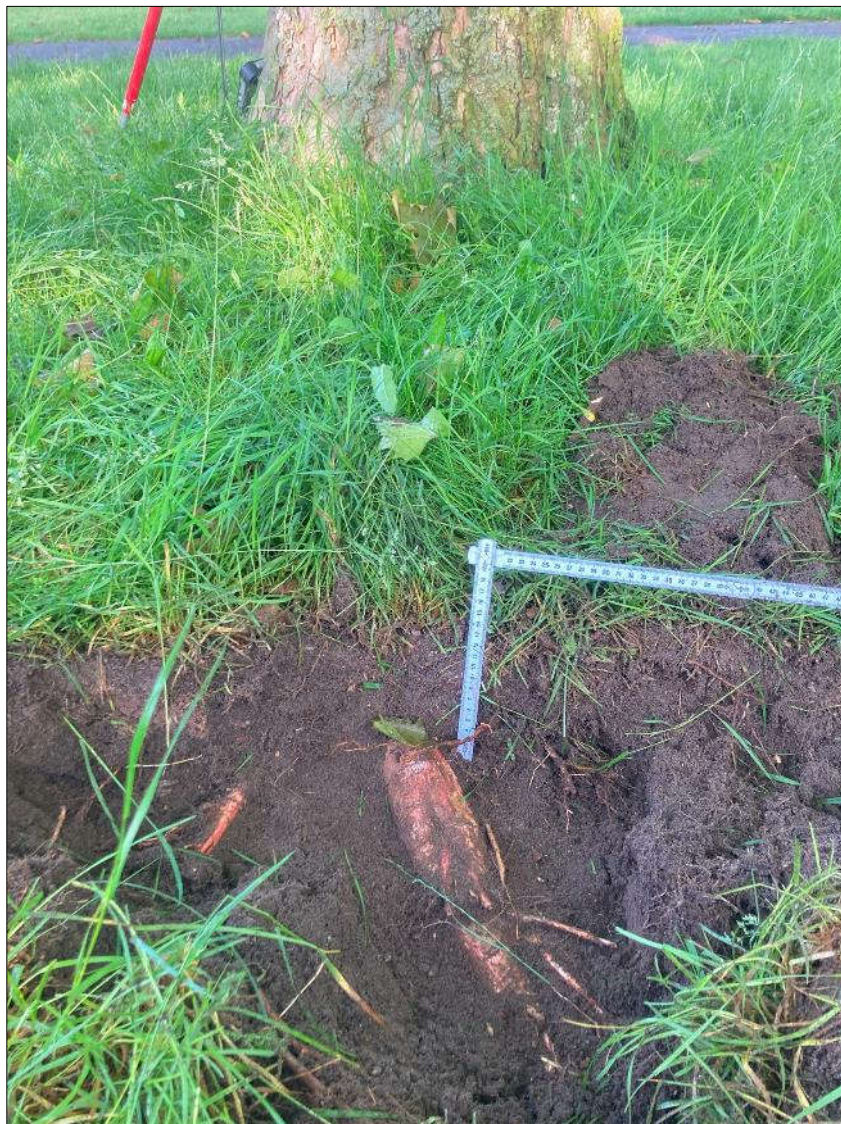
*Afbeelding 14: Op 15 cm-mv zijn 2 wortels aangetroffen (diameter 4 en 8 cm)*

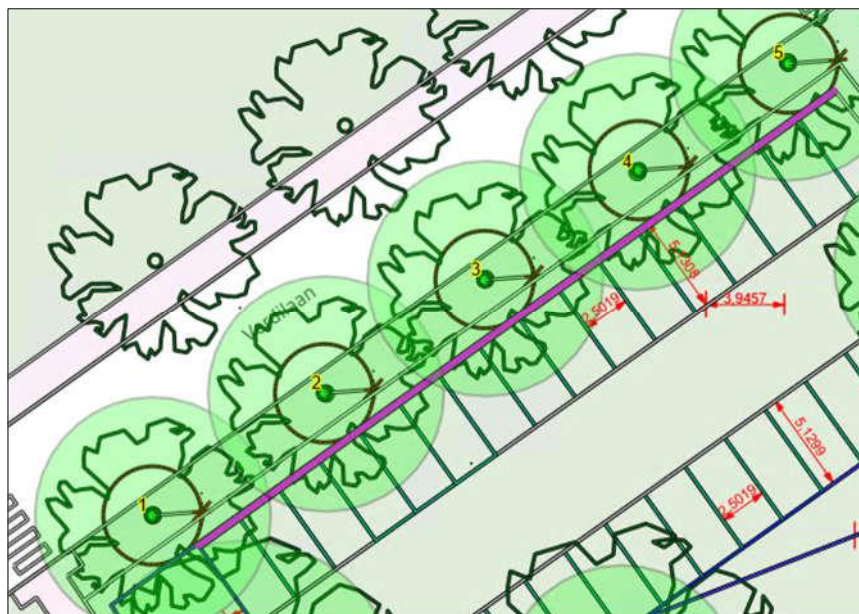
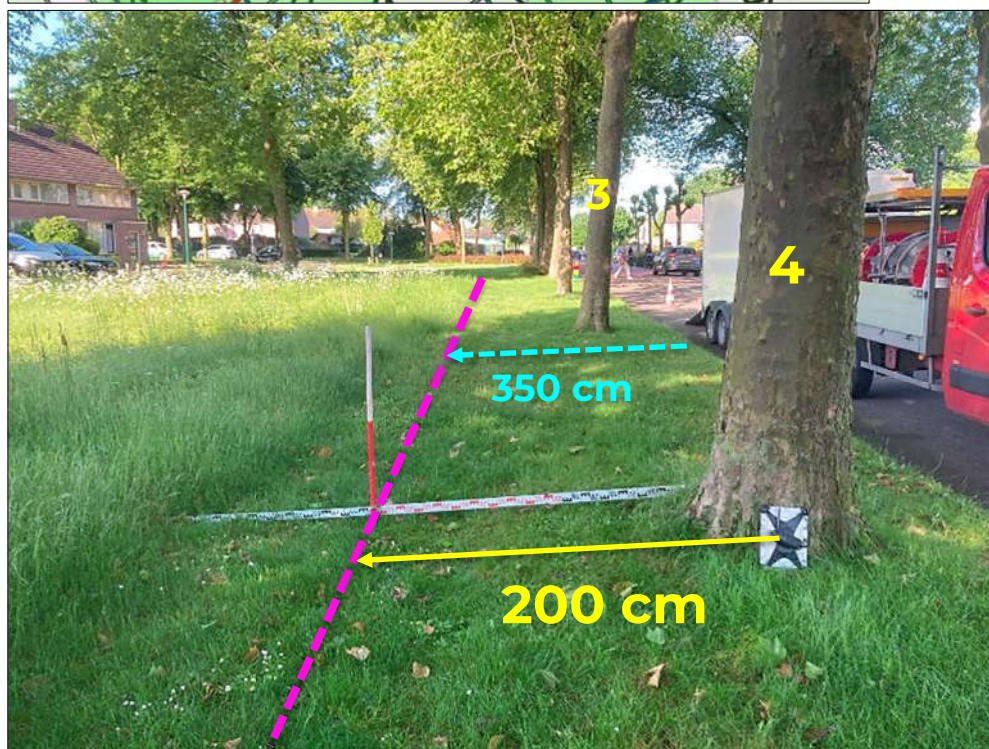
Bij de bomen 1 t/m 5 bevindt de ontgravingslijn zich op 200 cm uit de bomen (hart stamvoet). Dit is voldoende m.b.t. de stabiliteit. Bij boom 4 (de dikste boom van de vijf) is op deze afstand een bewortelingsonderzoek uitgevoerd waarbij op 15 cm diepte een wortel is aangetroffen met een diameter van 13 cm.

Afbeelding 15: Afstand ontgravingslijn (paars) tot wegrand (blauw) en tot hart bomen (geel)

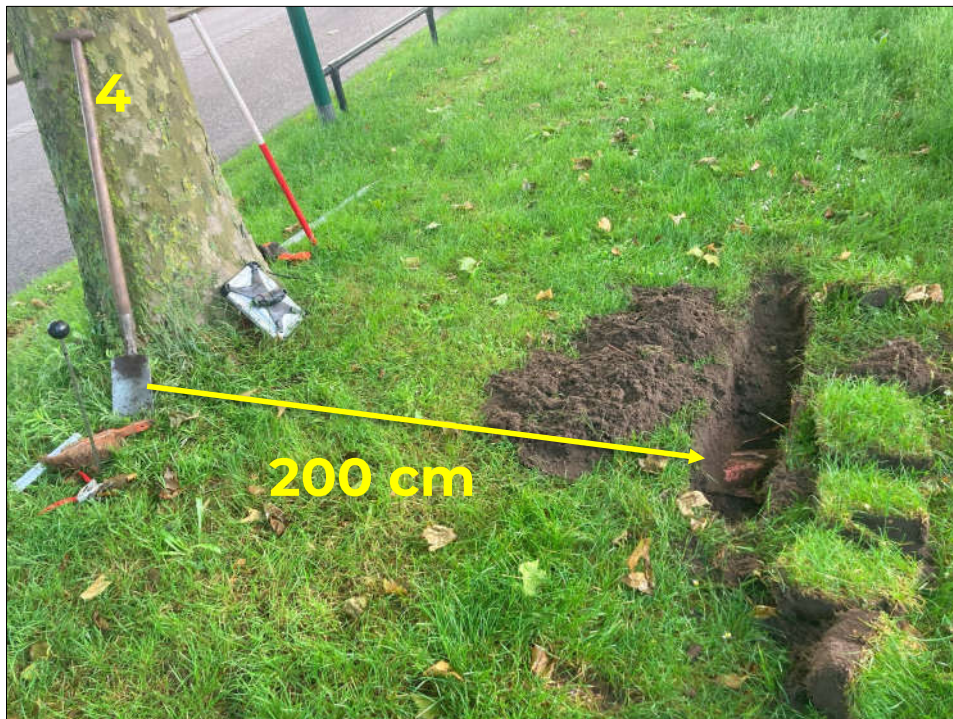
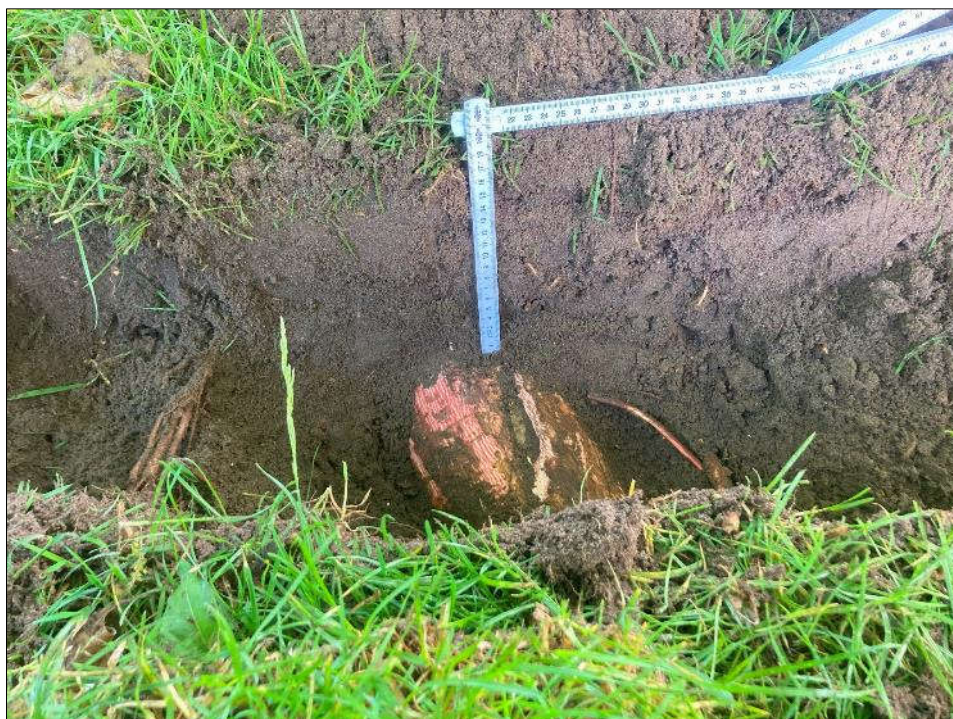
Afbeelding 16: Op 15 cm-mv is een wortel aanwezig (diameter 13 cm)

- Bij de bomen 2 t/m 5 wordt buiten de stabiliteitszone gegraven maar wel binnen een belangrijk deel van de bewortelde zone. De bomen bevinden zich nl. vlak langs de asfalt rijbaan waaronder nauwelijks wortels verwacht worden. Bij de voorgenomen ontgraving (25 cm-mv) kan ca. 50% van de opnamewortels verwijderd worden.

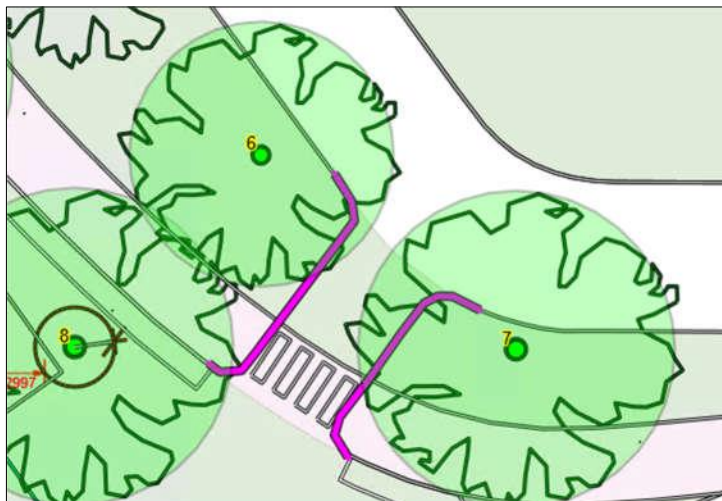
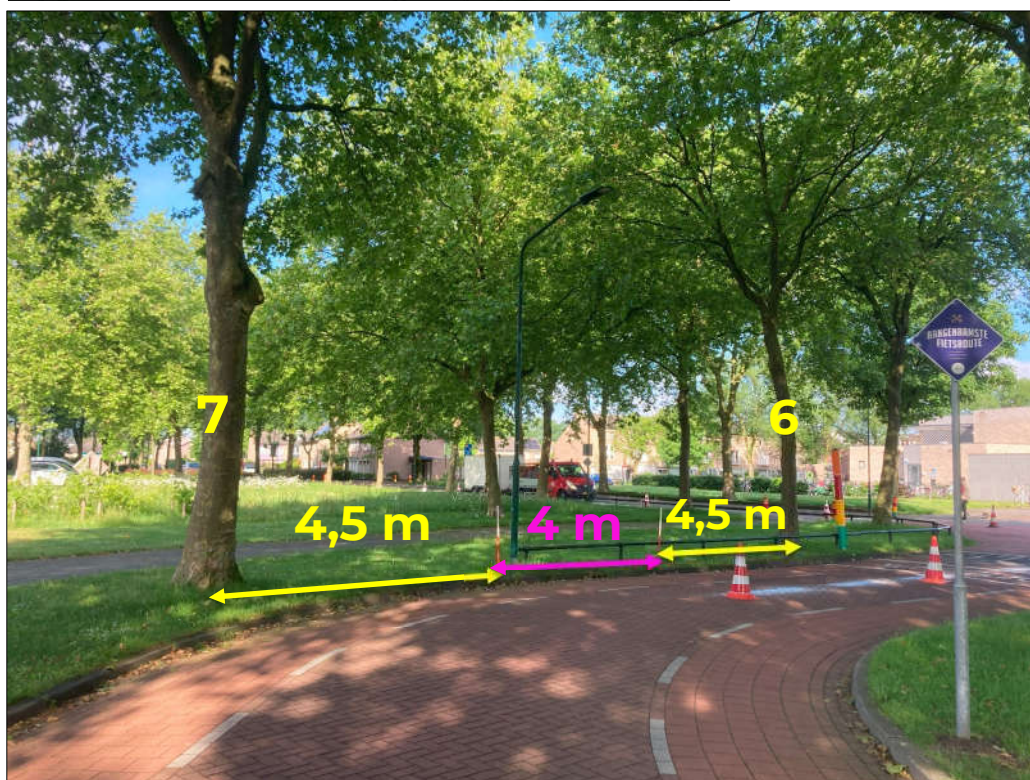
De ontgraving t.b.v. de nieuwe inrit naar de parkeerplaats vindt plaats op 4,5 meter uit de bomen 6 en 7 (hart stamvoet). Dit is aan de rand van de kroonprojectie van deze bomen en op voldoende afstand i.v.m. de verwachte wortelschade.

Afbeelding 17: Locatie nieuwe inrit (paars) naar parkeerplaatsen

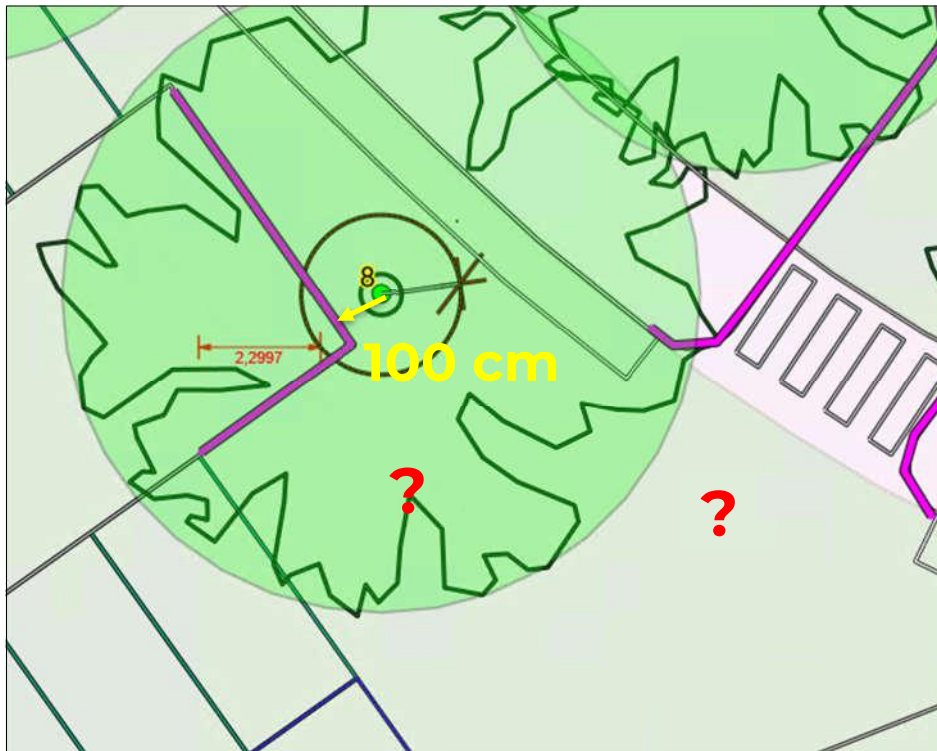
Bij deze boom (stamdiameter 39 cm) bevindt de ontgraving zich op 100 cm uit de boom (hart stamvoet). Dit is te weinig en dient minimaal 150 cm te zijn. Voor het overige is op grond van het ontwerp niet duidelijk waar de nieuwe verharding wordt aangelegd rondom deze boom.

Afbeelding 18: Afstand rand parkeervak tot boom (paars). Ter hoogte van de vraagtekens is de voorgenomen verharding onduidelijk

- Bij boom 8 bevindt de (voorgenomen) ontgraving zich op 50 cm binnen de stabiliteitszone. Bovendien kan meer dan 50% van de opnamewortels verwijderd worden.

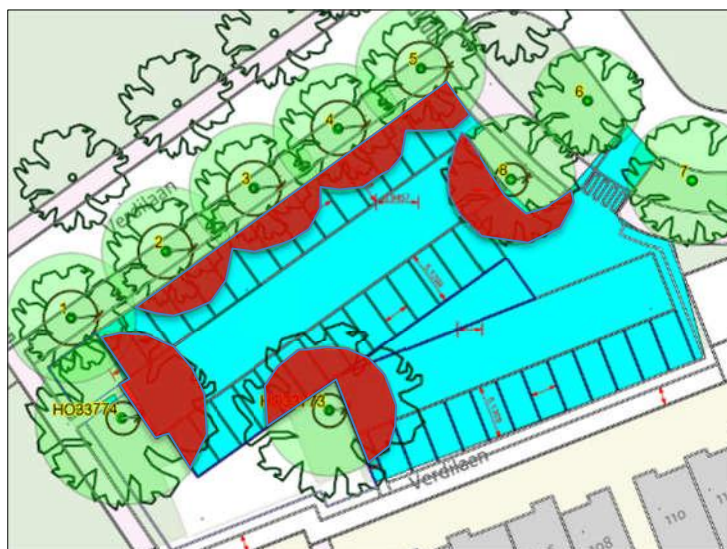
1. Ten aanzien van de (schade aan de) beworteling:
  - De beworteling van de platanen is breed en vrij oppervlakkig (vanaf 15 cm-mv) ontwikkeld. Dit is niet verwonderlijk gezien de vrij dunne bodemlaag (50 cm) die gunstig is voor boomwortels.

Afbeelding 19: - blauw: voorgenomen ontgraving parkeervoorziening  
 - rood: kritieke ontgravingszones waar beworteling aanwezig is

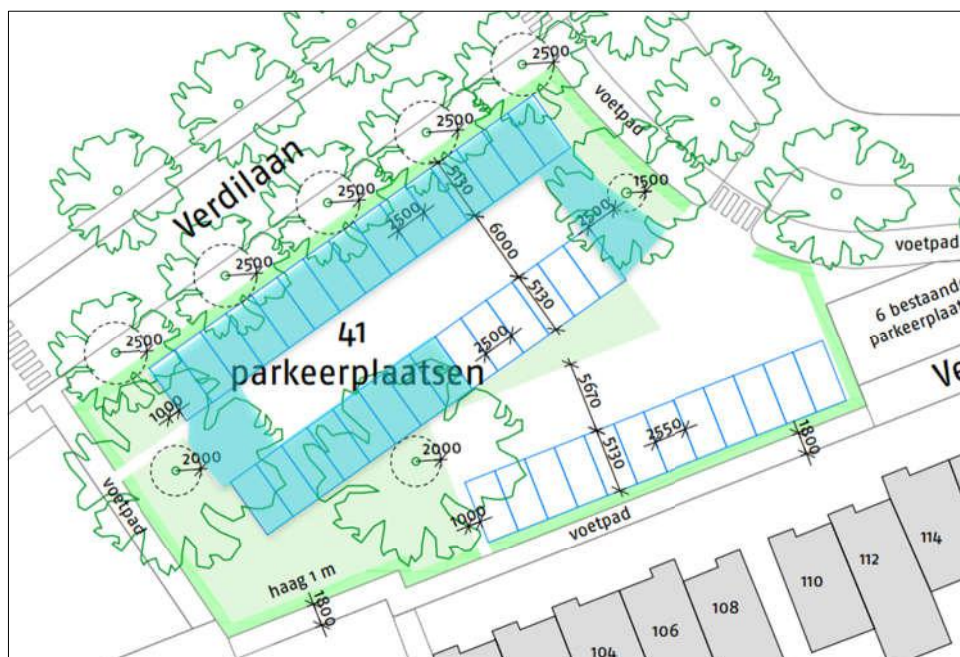
Afbeelding 21: Aangepast ontwerp (blauw: Permavoid fundering)

- de parkeerplaatsen en parkeerweg zijn 0,5 meter in oostelijke richting verplaatst zodat aan de (minimale) graafafstanden van de toekomstbomen en boom 8 voldaan kan worden;
- De verhardingen, voor zover ze zich bevinden binnen de kwetsbare boomzone van de bomen worden gefundeerd met Permavoid boomkratten. Hierdoor wordt binnen deze zone(s) slechts ontgraven tot max. 15 cm-mv waardoor de beworteling maximaal ontzien kan worden.
