## BOMEN EFFECT ANALYSE PARKEERVOORZIENING VERDILAAN HEESCH

10 bomen, Verdilaan, Heesch

Referentienummer : 242145  
Opdrachtgever : Muller Bouw  
Datum rapport : 30 mei 2024

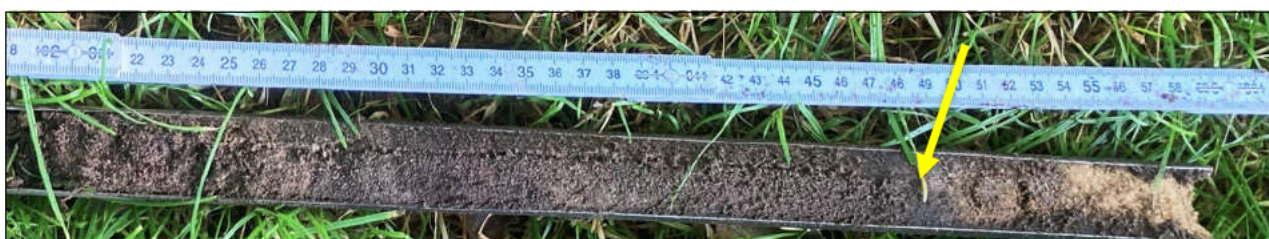
Afbeelding 6: Pijl: grens bruine grond en ondergrond (geel zand)

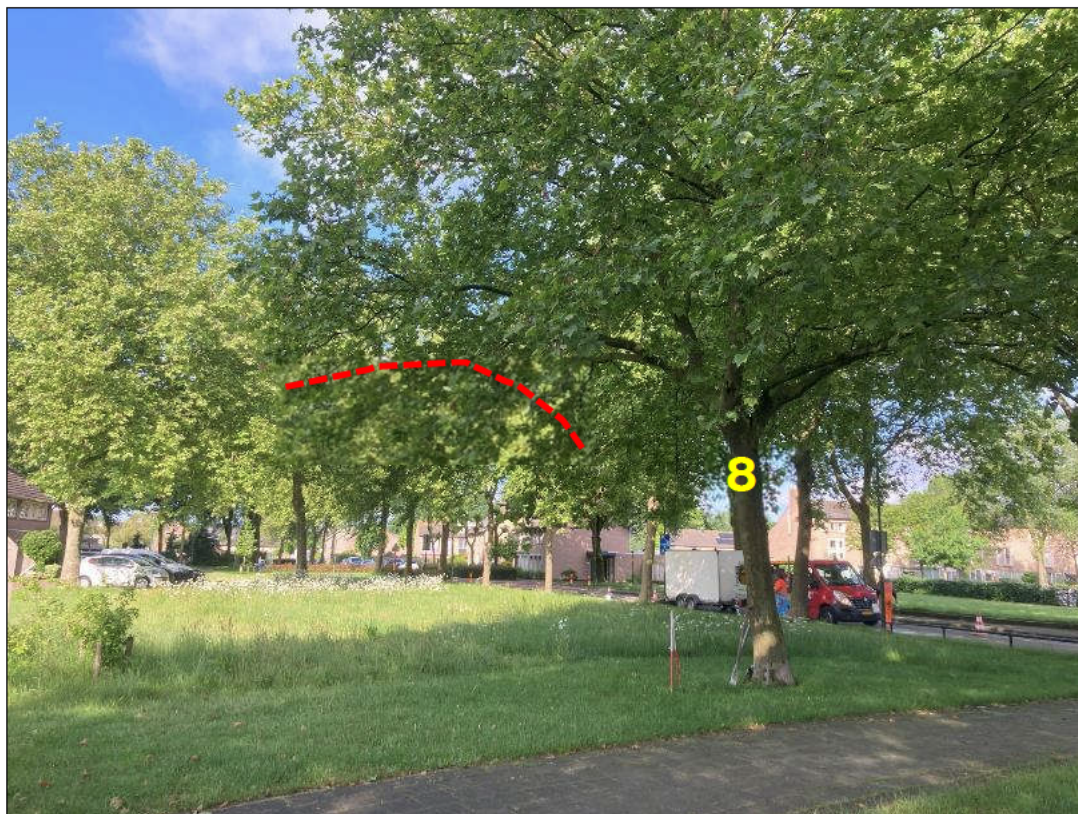
- Bij negen bomen is de takvrije ruimte voldoende (>4 meter) in verband met de voorgenomen werkzaamheden.
- Bij één boom (8) is de takvrije ruimte twee meter. Hier dienen de laaghangende takken verwijderd te worden tot 4,2 meter.

*Afbeelding 8: Rood: te verwijderen laaghangende takken (boven toekomstige parkeervak)*

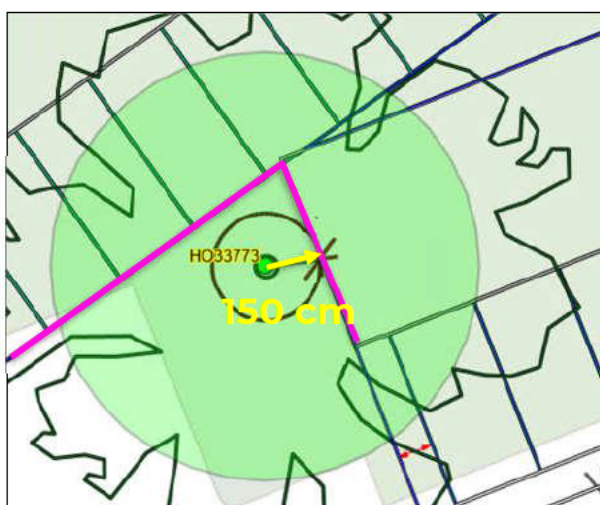
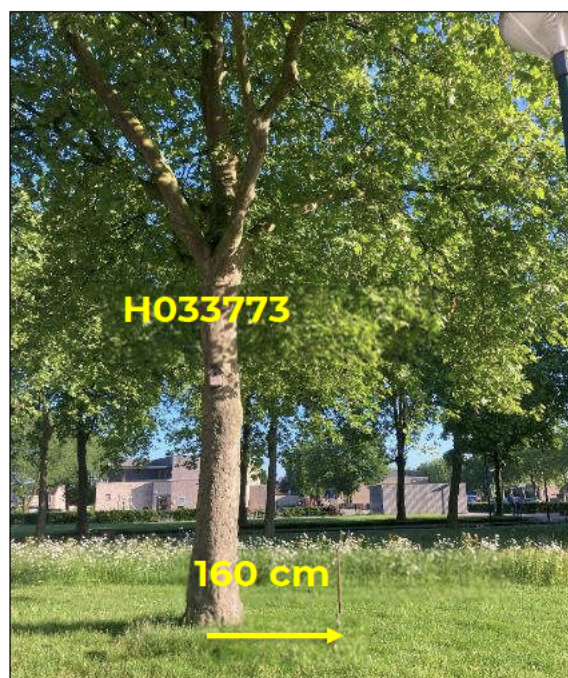
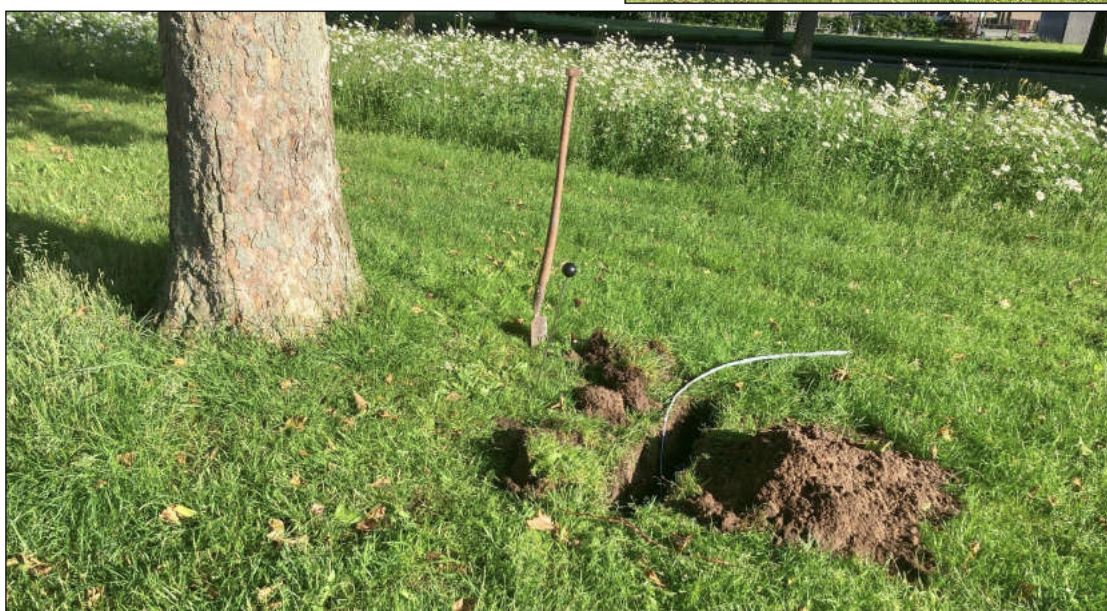
Op 160 cm (grens stabiliteitszone) uit de boom (hart stamvoet) is een proefsleuf gegraven. De enige beworteling van betekenis die aangetroffen is, heeft een diameter van 5 cm en is aanwezig op 20 cm-mv. Onderstaande afbeeldingen lichten het onderzoek toe.

Afbeelding 11: - linksboven: grens parkeervak (paars) t.o.v. boom  
- rechtsboven: locatie bewortelingsonderzoek (op minimale graafafstand stabiliteit)

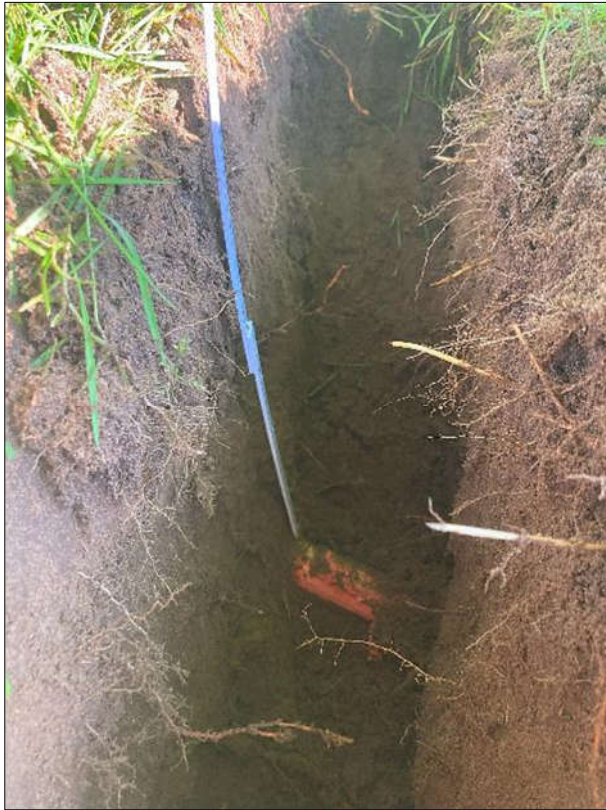
*Afbeelding 12: Wortel (diameter 5 cm) op 20 cm-mv*

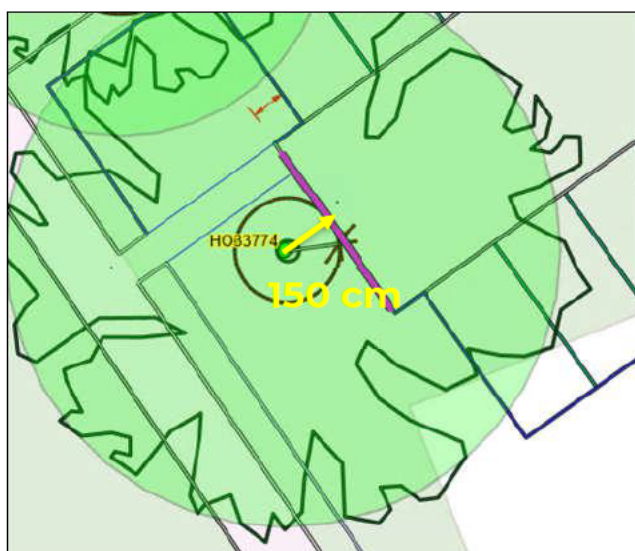
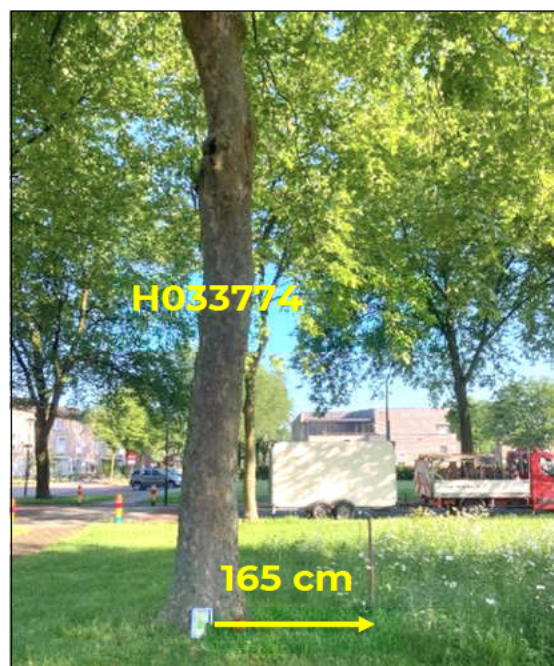
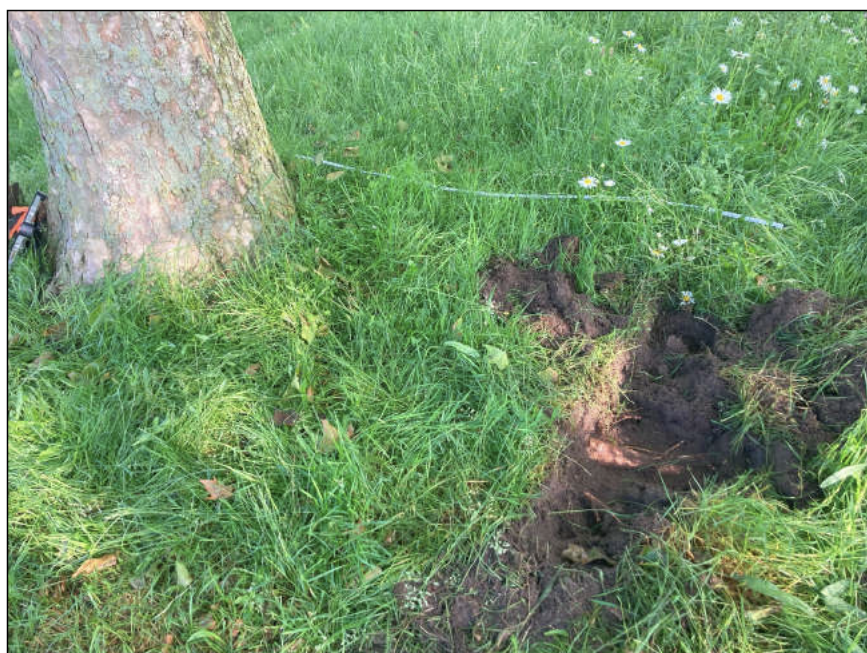
Op 165 cm (grens stabiliteitszone) uit de boom (hart stamvoet) is een proefsleuf gegraven.

Op 15 cm-mv zijn twee wortels (diameter 4 en 8 cm) aangetroffen.

Afbeelding 13: - linksboven: grens parkeervak (paars) t.o.v. boom  
- rechtsboven: locatie bewortelingsonderzoek (op minimale graafafstand stabiliteit)

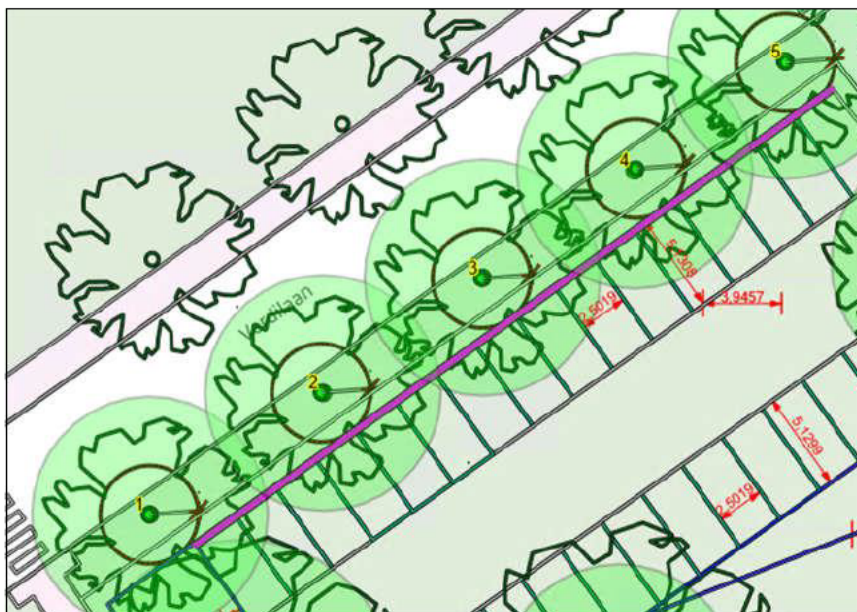
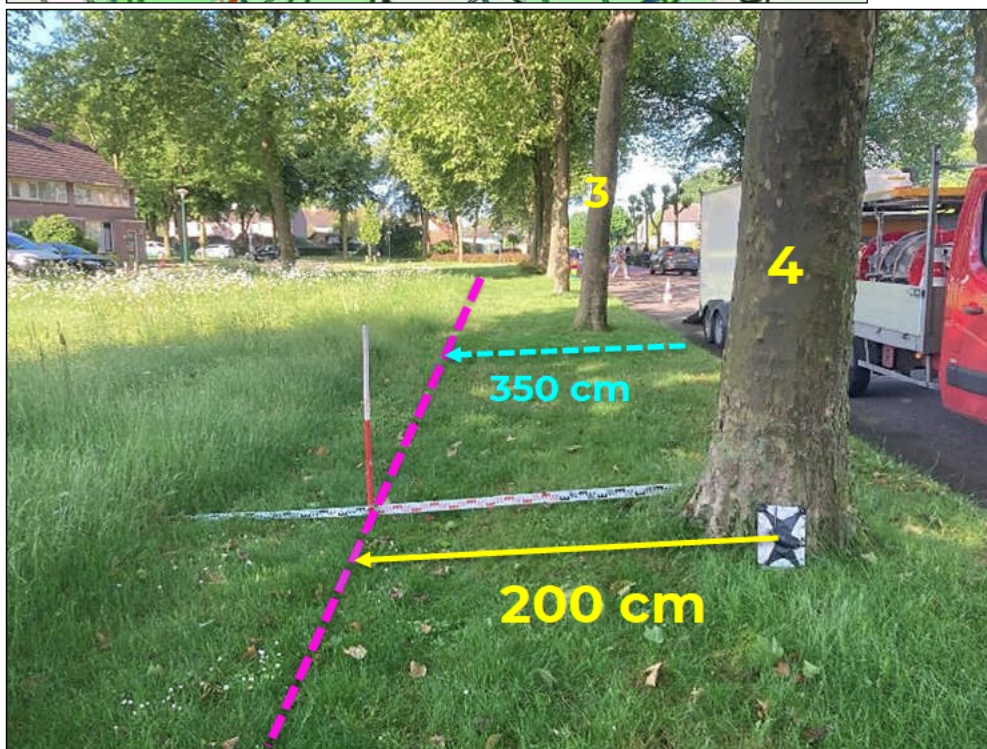
Bij de bomen 1 t/m 5 bevindt de ontgravingslijn zich op 200 cm uit de bomen (hart stamvoet). Dit is voldoende m.b.t. de stabiliteit. Bij boom 4 (de dikste boom van de vijf) is op deze afstand een bewortelingsonderzoek uitgevoerd waarbij op 15 cm diepte een wortel is aangetroffen met een diameter van 13 cm.

Afbeelding 15: Afstand ontgravingslijn (paars) tot wegrand (blauw) en tot hart bomen (geel)

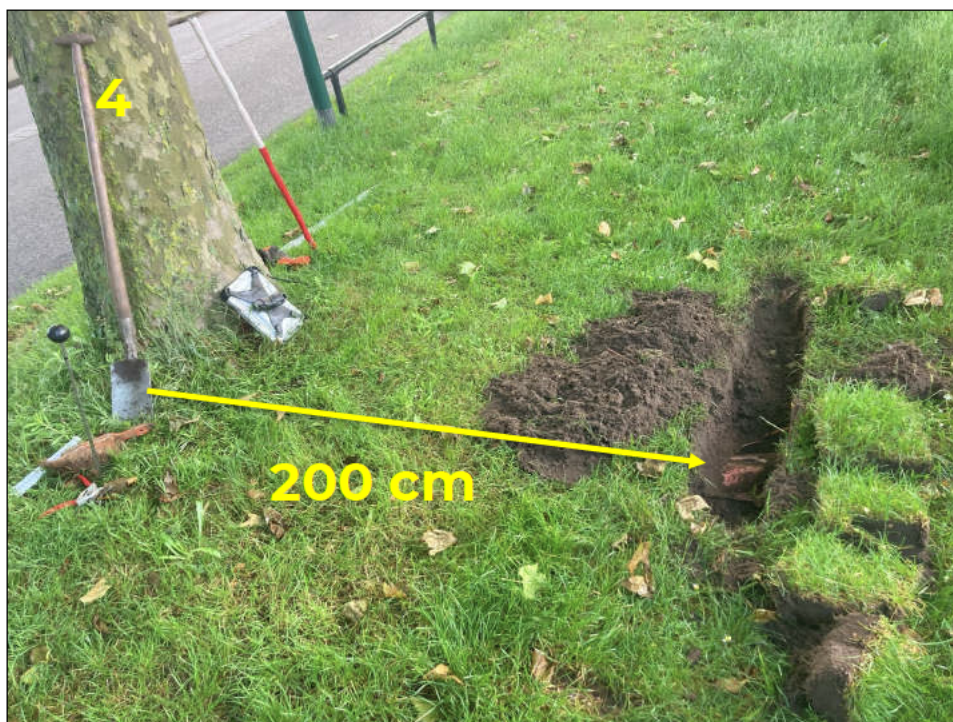
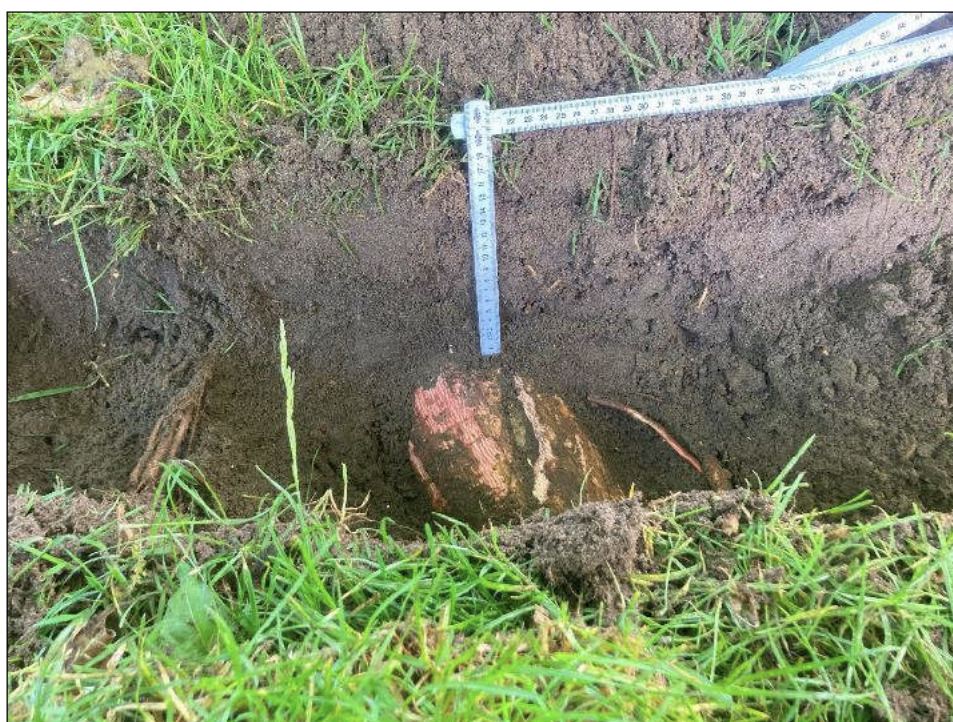
Afbeelding 16: Op 15 cm-mv is een wortel aanwezig (diameter 13 cm)

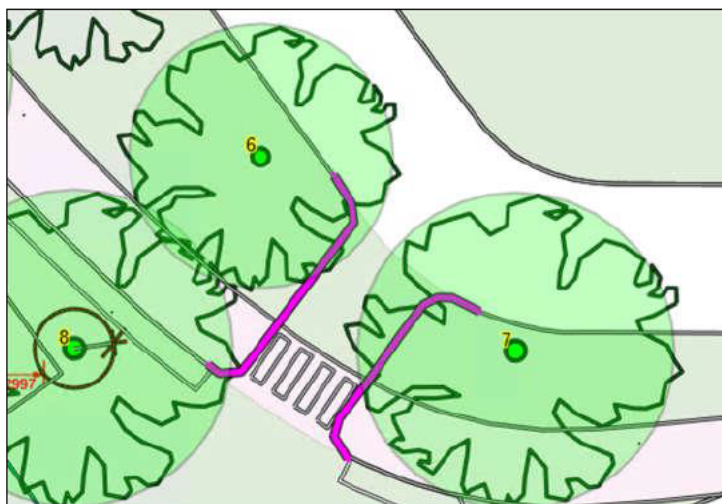
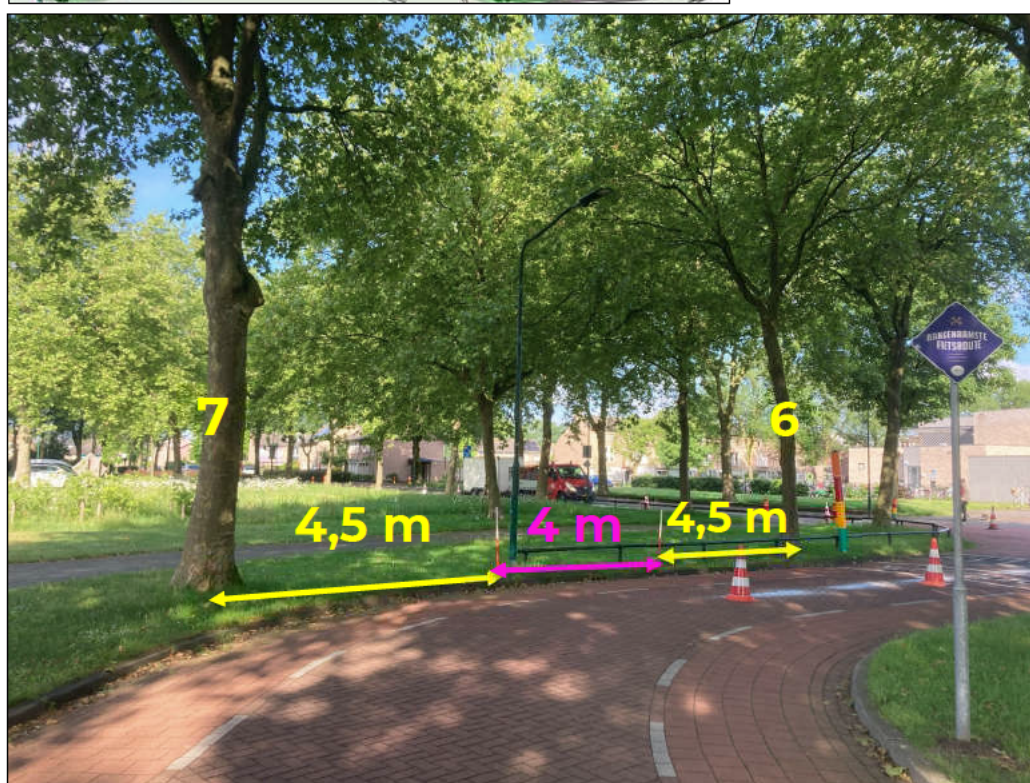
De ontgraving t.b.v. de nieuwe inrit naar de parkeerplaats vindt plaats op 4,5 meter uit de bomen 6 en 7 (hart stamvoet). Dit is aan de rand van de kroonprojectie van deze bomen en op voldoende afstand i.v.m. de verwachte wortelschade.

Afbeelding 17: Locatie nieuwe inrit (paars) naar parkeerplaatsen

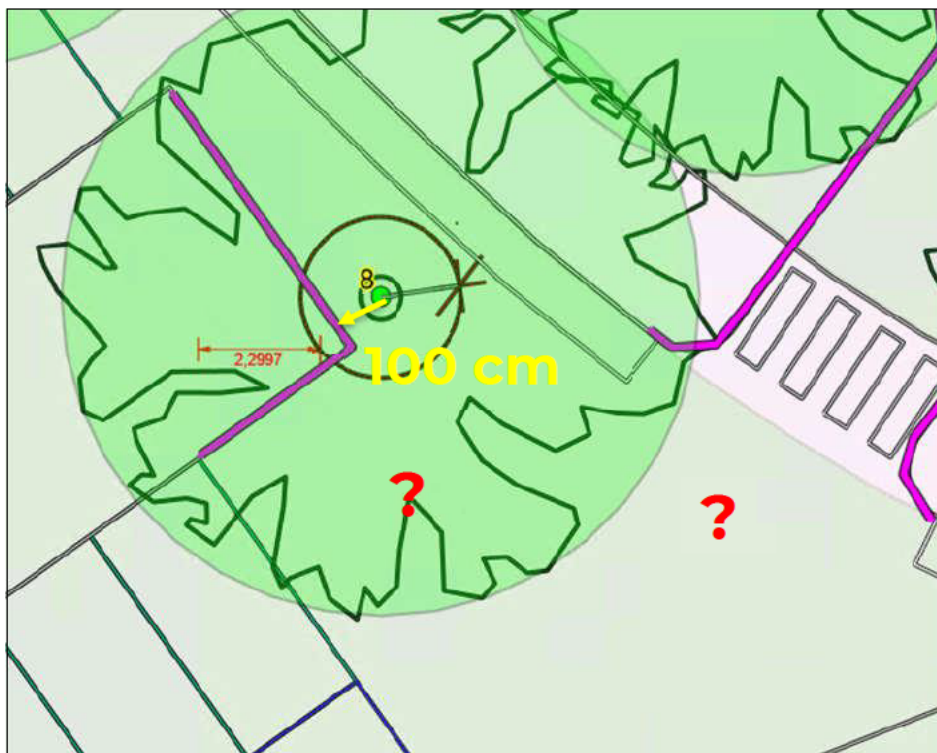
Bij deze boom (stamdiameter 39 cm) bevindt de ontgraving zich op 100 cm uit de boom (hart stamvoet). Dit is te weinig en dient minimaal 150 cm te zijn. Voor het overige is op grond van het ontwerp niet duidelijk waar de nieuwe verharding wordt aangelegd rondom deze boom.

Afbeelding 18: Afstand rand parkeervak tot boom (paars). Ter hoogte van de vraagtekens is de voorgenomen verharding onduidelijk

- Bij boom 8 bevindt de (voorgenomen) ontgraving zich op 50 cm binnen de stabiliteitszone. Bovendien kan meer dan 50% van de opnamewortels verwijderd worden.

- een minimale graafafstand van 2 meter (uit hart stamvoet) bij de twee toekomstbomen;
- een minimale graafafstand van 1,5 meter (uit hart stamvoet) bij boom 8;
- binnen de kwetsbare boomzone (kroonprojectie + 1,5 m) een maximale ontgravingsdiepte van 15 cm-mv.

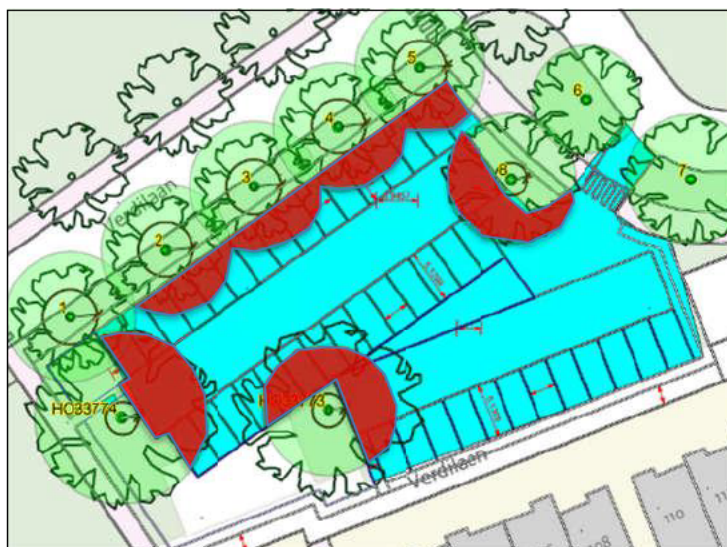
- Bij de voorgenomen ontgraving is bij drie bomen de kans op (onaanvaardbare) wortelschade groot:
    - Bij de twee toekomstbomen (H033773/-4) bevindt de (voorgenomen) ontgraving zich 10-20 cm binnen de stabiliteitszone. Bovendien kan! meer dan 30% van de opnamebeworteling verwijderd worden

- Bij de bomen 2 t/m 5 wordt buiten de stabiliteitszone gegraven maar wel binnen een belangrijk deel van de bewortelde zone. De bomen bevinden zich nl. vlak langs de asfalt rijbaan waaronder nauwelijks wortels verwacht worden. Bij de voorgenomen ontgraving (25 cm-mv) kan ca. 50% van de opnamewortels verwijderd worden.

Afbeelding 19: - blauw: voorgenomen ontgraving parkeervoorziening  
 - rood: kritieke ontgravingszones waar beworteling aanwezig is

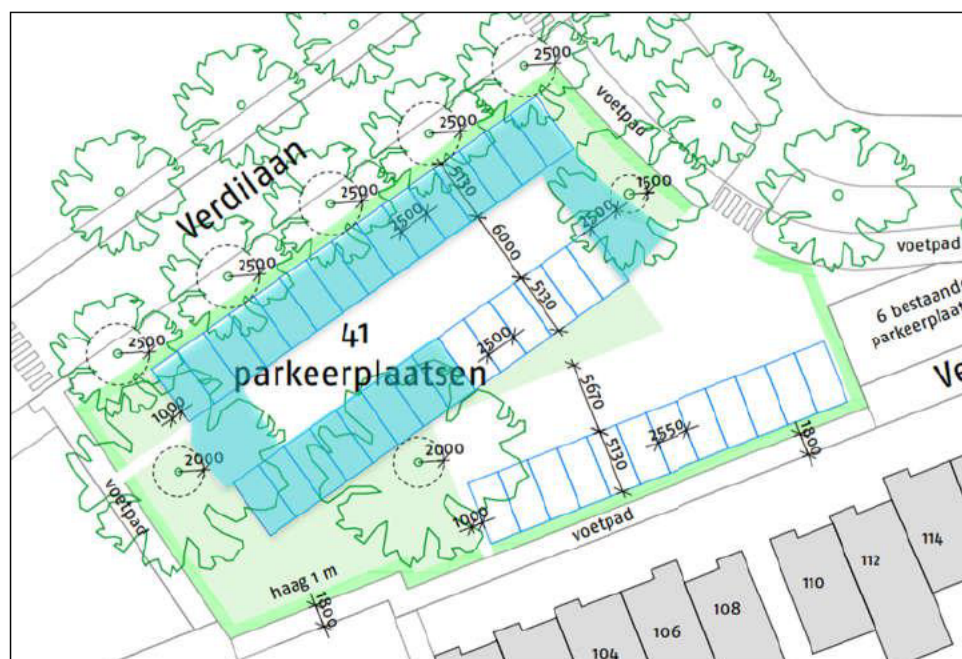
Afbeelding 21: Aangepast ontwerp (blauw: Permavoid fundering)

- de parkeerplaatsen en parkeerweg zijn 0,5 meter in oostelijke richting verplaatst zodat aan de (minimale) graafafstanden van de toekomstbomen en boom 8 voldaan kan worden;
- De verhardingen, voor zover ze zich bevinden binnen de kwetsbare boomzone van de bomen worden gefundeerd met Permavoid boomkratten. Hierdoor wordt binnen deze zone(s) slechts ontgraven tot max. 15 cm-mv waardoor de beworteling maximaal ontzien kan worden.
