# BOMEN EFFECT ANALYSE

PROJECT LOOSBROEKSESTRAAT 4, HEESCH

Bomen Effect Analyse,  
Project Loosbroeksestraat 4, Heesch

Asten, 23 mei 2025

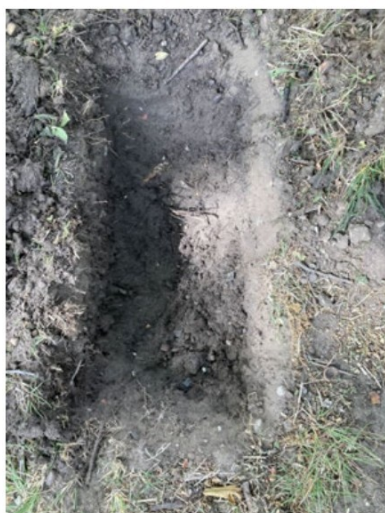
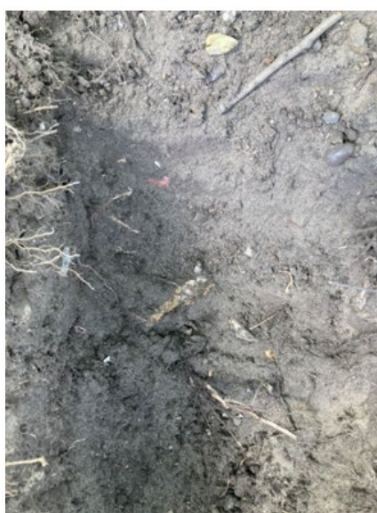
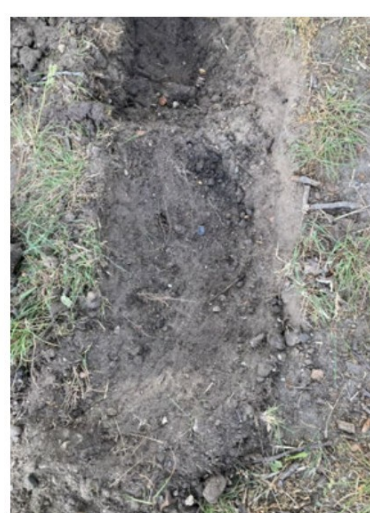
De profielsleuf is geprobeerd handmatig op drie plaatsen te graven tussen boom 001 en boom 002. Hiervan is het gelukt om op een plaats een klein gedeelte in de grond te komen. De gehele berm is zeer sterk verdicht met een kiezel/split laag. Ook zit direct onder deze laag ca. 5-7 cm het wortelpakket van fijne beworteling. Hieronder zitten al vrij snel dikkere wortels van ca. 2 tot 3 centimeter doorsnede.

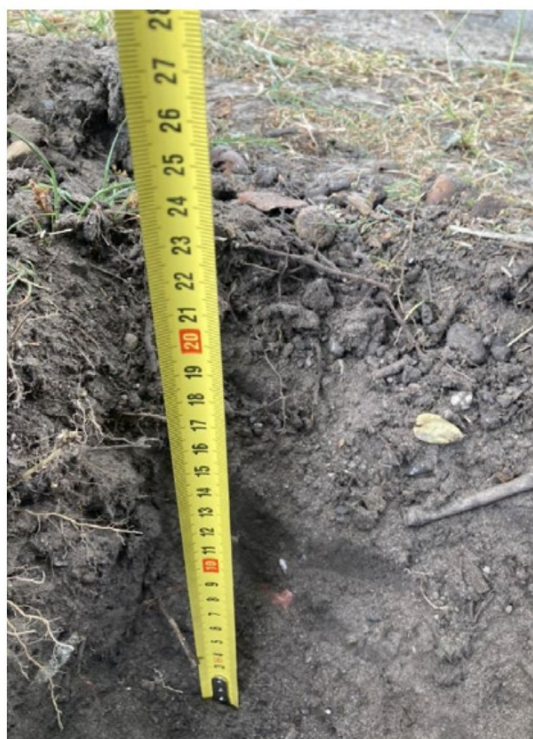
Beeld van de profielkuil met verdichte kiezel/splitlaag

Door de sterk verdichte berm en de profielkuil van zeer geringe diepte kan al snel de conclusie gemaakt worden dat door de nieuw te situeren inrit boomwortels beschadigd worden en zelfs in de bovenste 30 cm, dikke boomwortels verwijderd worden.

Om te zorgen dat de boom geen groei stagnering krijgt is het verstandig om de bodem ruim voorafgaande aan de werkzaamheden d.m.v. de TFI-methode te beluchten en te injecteren. Zie bijlage 6.

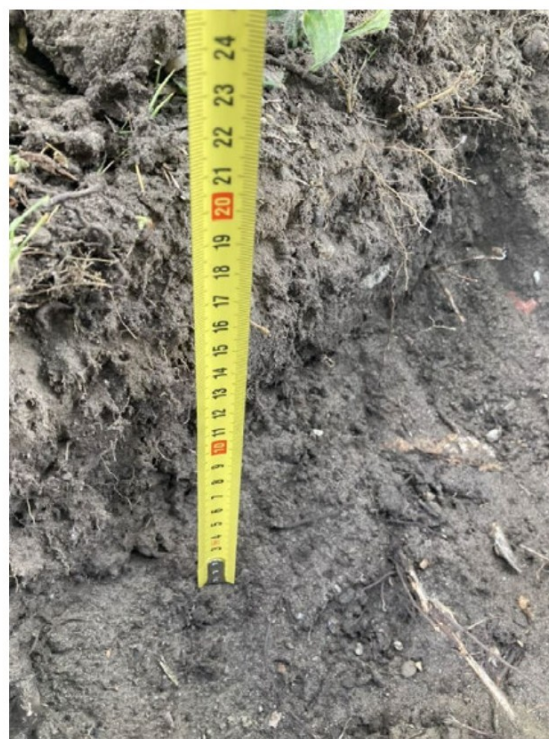
Beeld van profielkuil met fijne beworteling

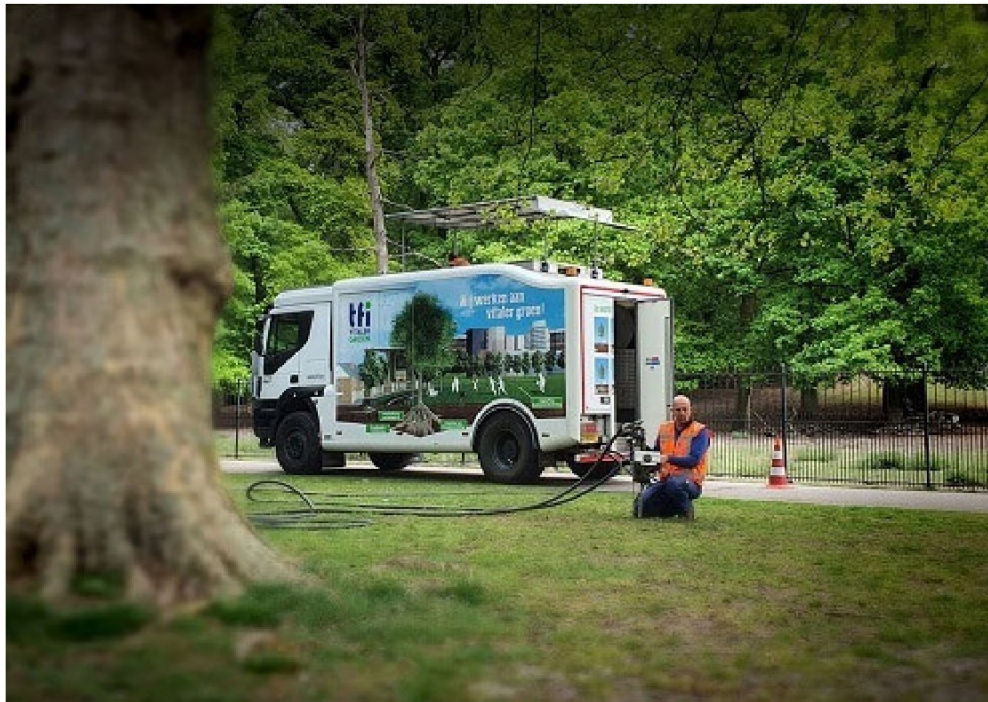
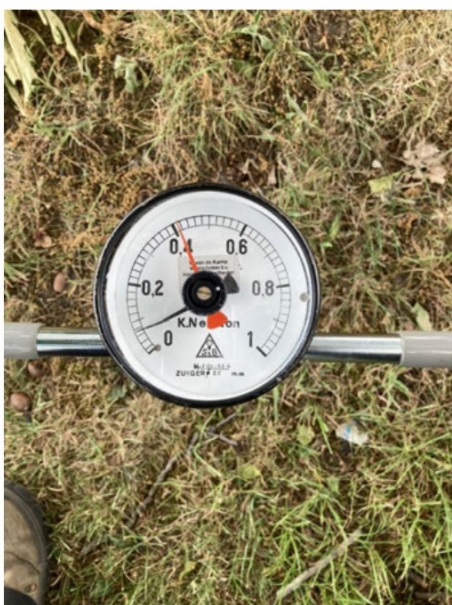
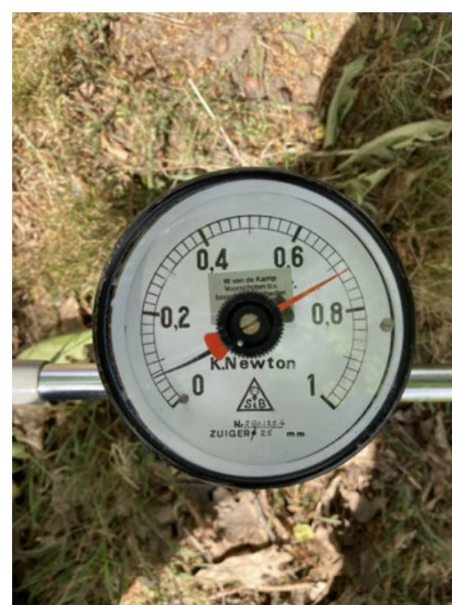
| Profiel in cm onder maaiveld | Onderzoeksresultaten |
|---|---|
| Ca. 0,4 tot 0,6 MPa | Doorwortelbare dichtheid van bodem is tot 0,2 MPa. |

MPa meting in berm onder de boomkronen. Deze geven aan hoe verdicht de berm is.

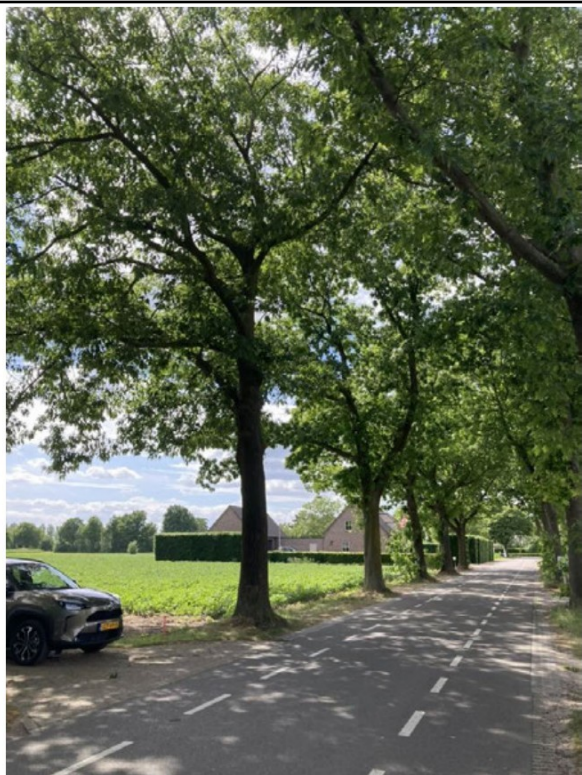
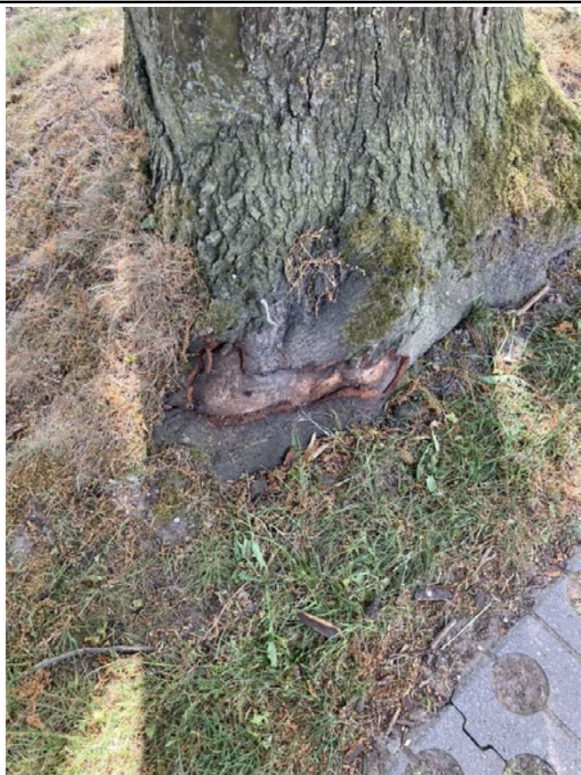
Boom (nr.) 001

| <b>Conditie:</b> | redelijk |
| <b>Boomtechnische kwaliteit:</b> | redelijk |
| <b>Boomtechnisch oordeel:</b> | voldoende |

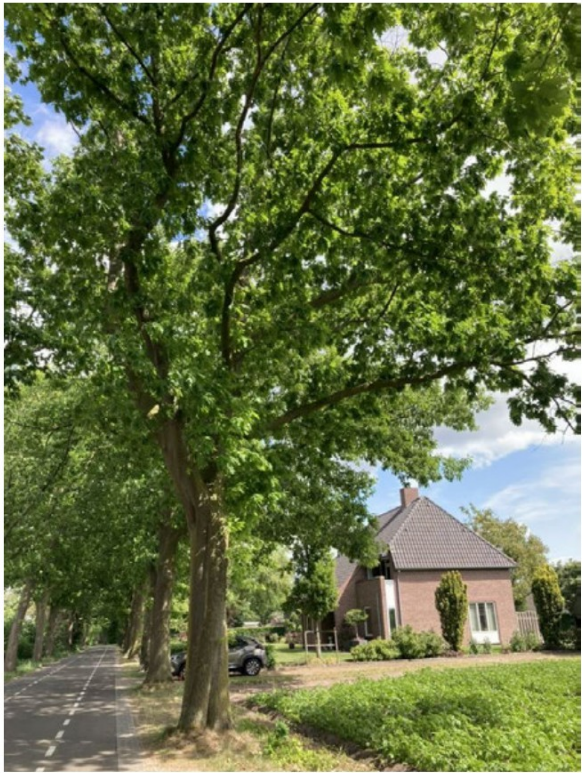
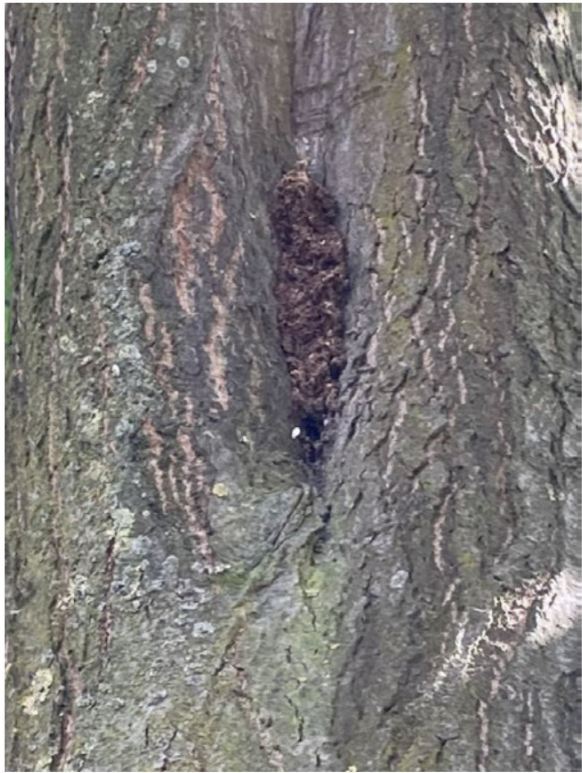
Boom (nr.) 002

| <b>Conditie:</b> | redelijk |
| <b>Overlast, Beheersbaarheid:</b> | zwamaantasting aan straatzijde |
| <b>Boomtechnisch oordeel:</b> | voldoende |
