**Asbestinventarisatierapport**  
**Menzel 63 5388 SX Nistelrode**  
**schuren**

Projectnummer : 31082002HW  
Versie : 1  
Datum onderzoek : 2 oktober 2020  
Datum rapportage : 14 oktober 2020  
Geautoriseerd  
Rapportage geldig tot : 14 oktober 2023

Het onderzoek betreft : de twee schuren

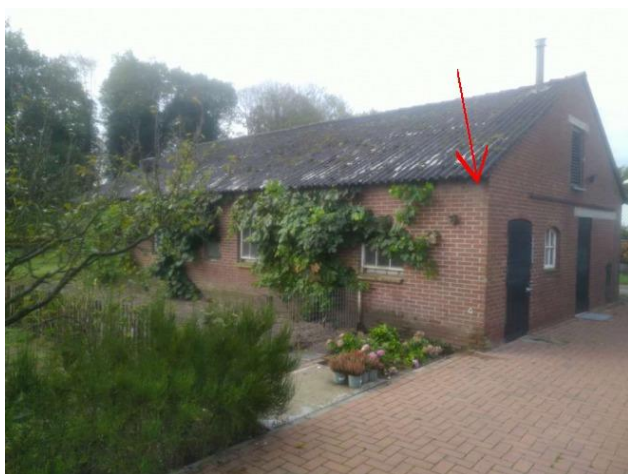
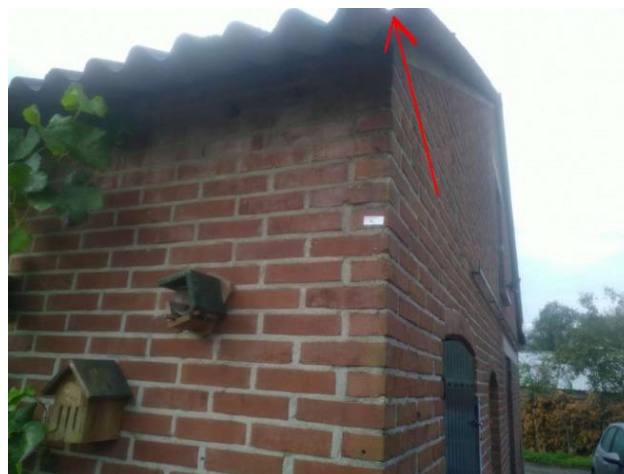
| Bron 1: Beplating | | | |
| <b>Locatie</b> | Schuur 1 | <b>Verdieping / bouwlaag</b> | Dak |
| <b>Monsternummer</b> | M1 | <b>Materiaal</b> | Cement gebonden |
| <b>Asbesthoudend</b> | Ja | <b>Asbestsoort</b> | Crocidoliet<br>chrysotiel |
| <b>Analysecertificaat</b> | 1094679 | <b>Percentage</b> | 2-5%<br>10-15% |
| <b>Hechtgebondenheid</b> | Hechtgebonden | <b>Beschadiging</b> | Licht |
| <b>Mate van verweerdheid</b> | Ernstig | <b>Omgevingskenmerken</b> | De bodem aansluitend aan de gevel wordt jaarlijks omgeploegd ten behoeve van moes en siertuin |
| <b>Hoeveelheid</b> | 150 m <sup>2</sup> | <b>Bevestiging</b> | Geschroefd |
| <b>Bereikbaarheid</b> | Goed | <b>Risicoklasse</b> | 2A buitensanering |

| Bron 1: Beplating | | | |
|---|---|---|---|
| <b>Aanbevelingen</b> | Geen direct risico, bron verwijderen voorafgaand aan renovatie en/of sloop. | | |

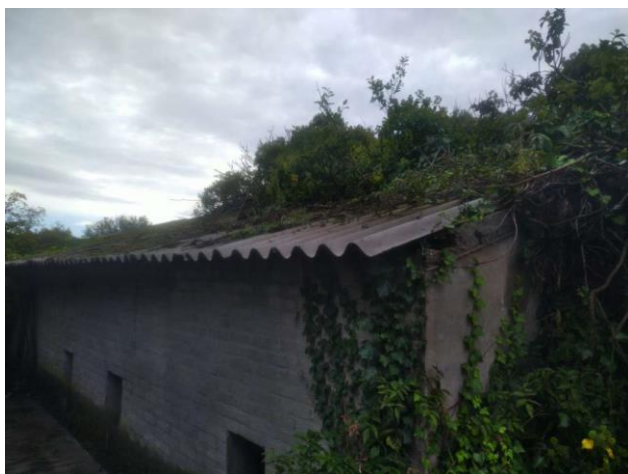
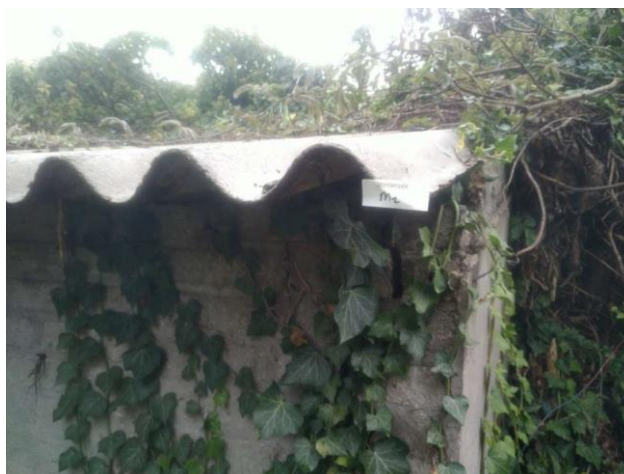
**Bron 2: Beplating**

| <b>Locatie</b> | Schuur 2 | <b>Verdieping / bouwlaag</b> | Dak |
| <b>Monsternummer</b> | M2 | <b>Materiaal</b> | Cement gebonden |
| <b>Asbesthoudend</b> | Ja | <b>Asbestsoort</b> | Chrysotiel |
| <b>Analysecertificaat</b> | 1094679 | <b>Percentage</b> | 10-15% |
| <b>Hechtgebondenheid</b> | Hechtgebonden | <b>Beschadiging</b> | Licht |
| <b>Mate van verweerdheid</b> | Ernstig | <b>Omgevingskenmerken</b> | Aan een zijde beton verharding<br>andere zijde tuinaarde |
| <b>Hoeveelheid</b> | 105 m <sup>2</sup> | <b>Bevestiging</b> | Geschroefd |
| <b>Bereikbaarheid</b> | Goed | <b>Risicoklasse</b> | 2 buitensanering |

Golfplaat

| <b>Aanbevelingen</b> | Geen direct risico, bron verwijderen voorafgaand aan mutatieonderhoud, renovatie en/of sloop. | | |

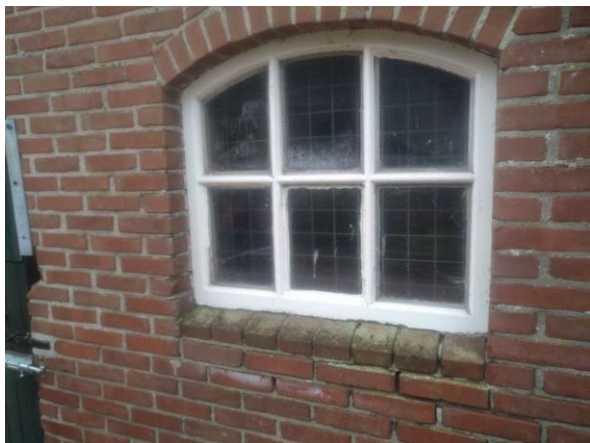
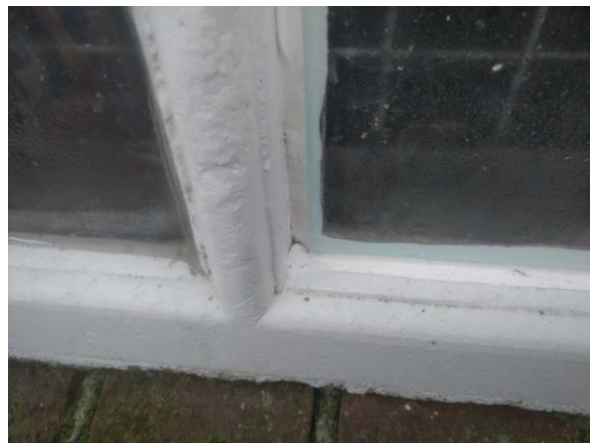
Beton geen asbest
