## Visuele inspectie na asbestverwijdering (conform NEN 2990:2012)

### Beperkt risico sanering

Dijkstraat 22  
Nistelrode

rapportnummer / onderdeel: 51115-900458 / V\_insp.

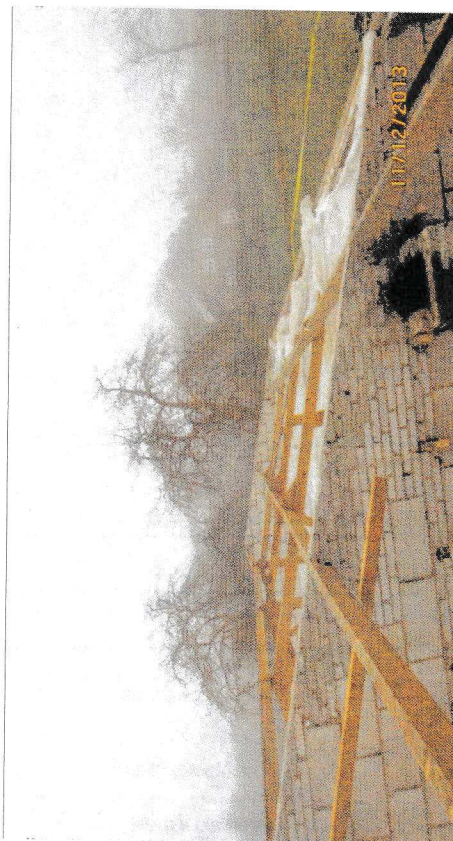
afbeelding 1: Overzicht constructiedelen varkensstal.

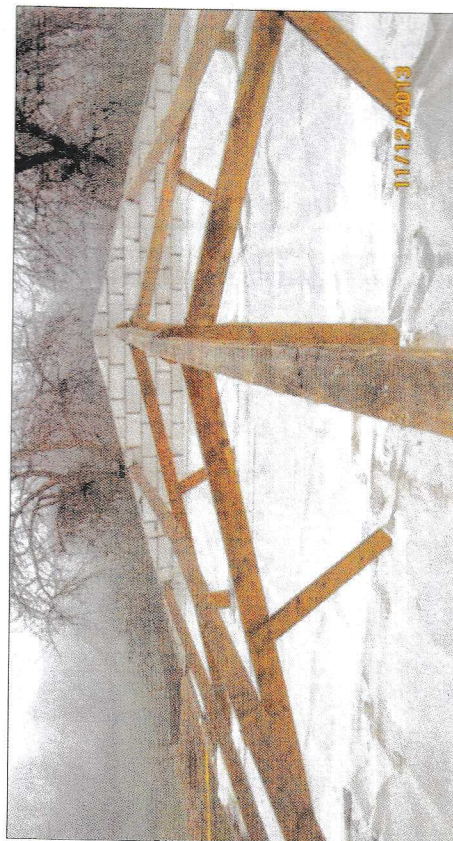
afbeelding 2: Idem als 1, met onderliggende folie.

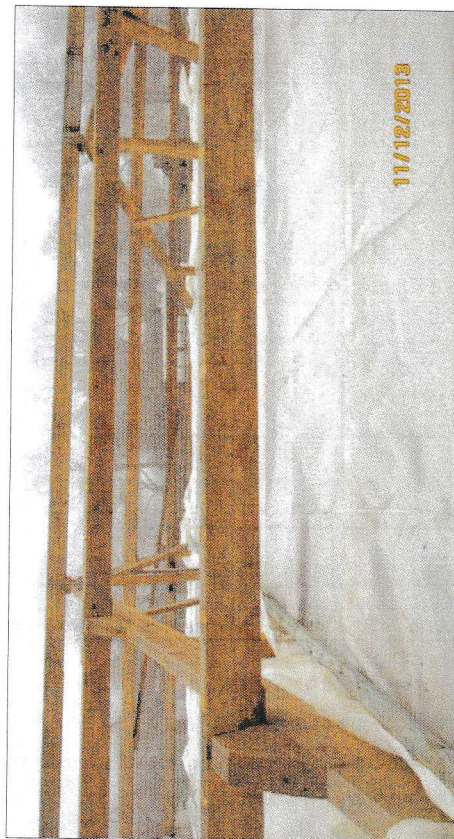
afbeelding 3: Gedeelte constructie.

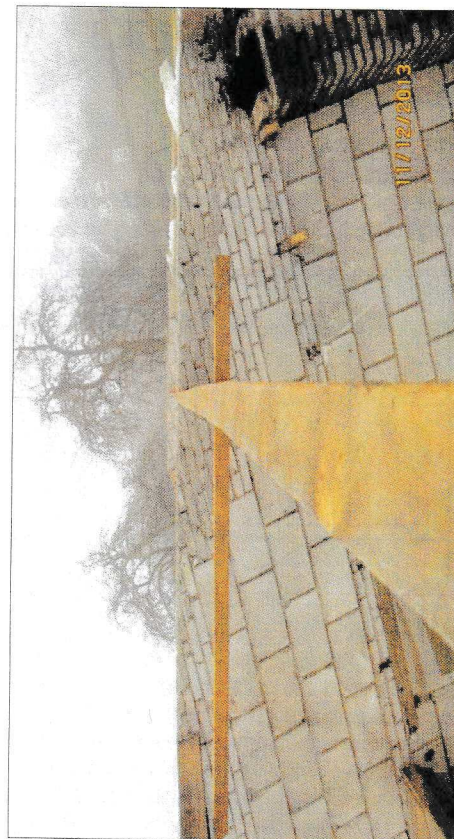
afbeelding 4: Detail constructedeel.

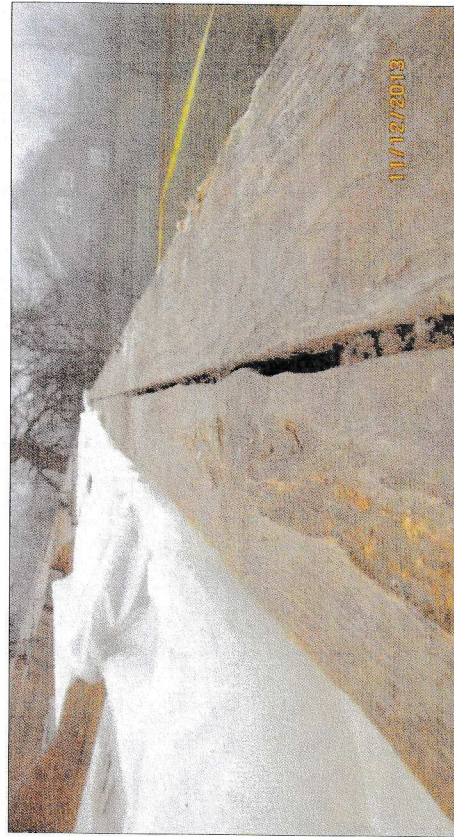
afbeelding 5: Detail muurplaat.

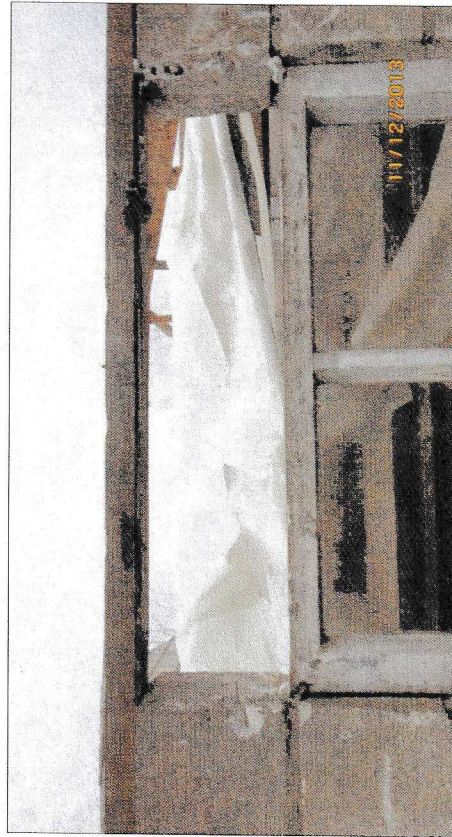
afbeelding 6: Kozijn in varkensstal.

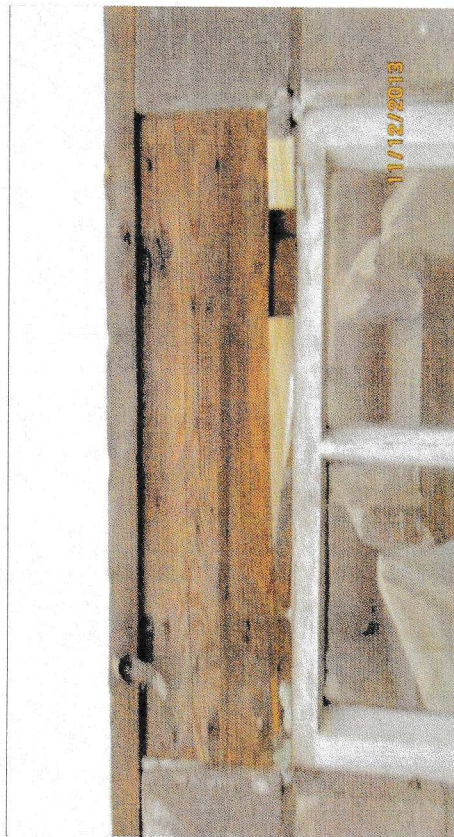
afbeelding 7: Idem als 6.

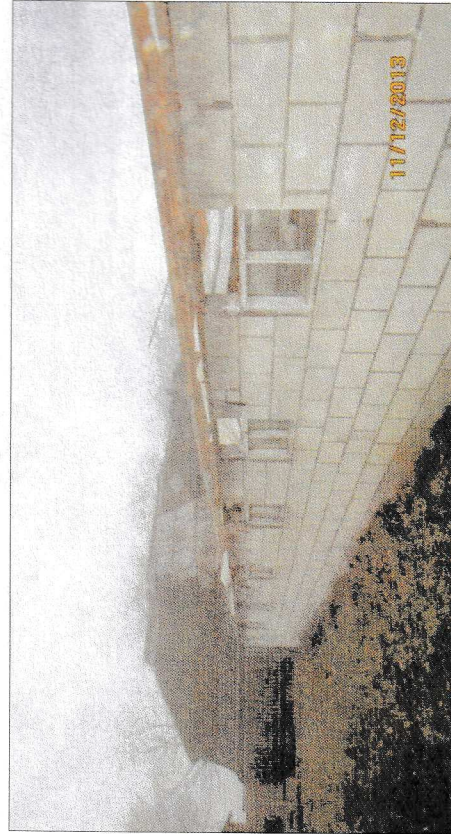
afbeelding 8: Kozijnen in varkensstal.

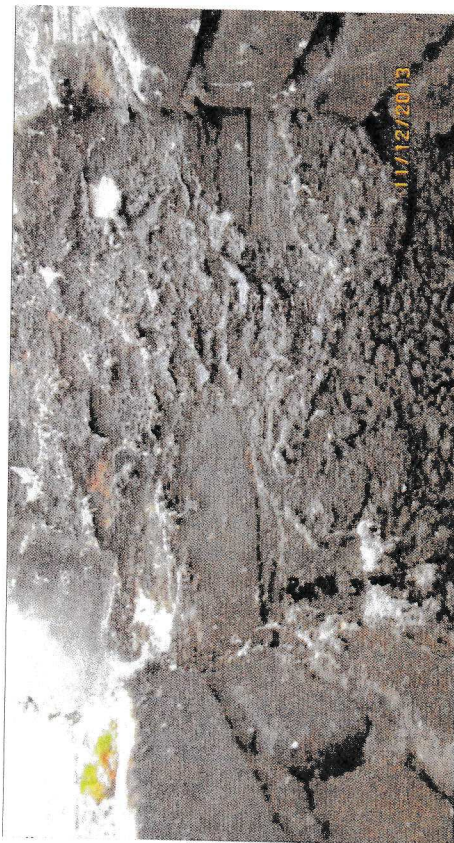
afbeelding 9: Constructiedeel ac-rookgasafvoer.

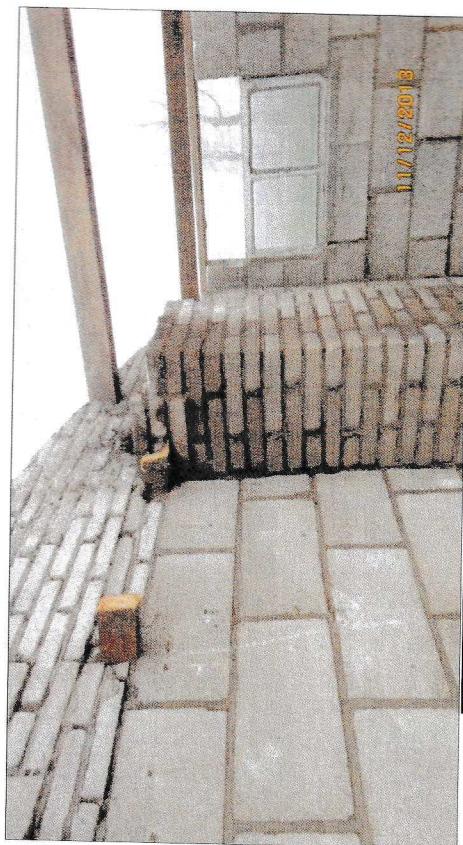
afbeelding 10: Schoorsteen waaruit ac-kanaal is verwijderd.

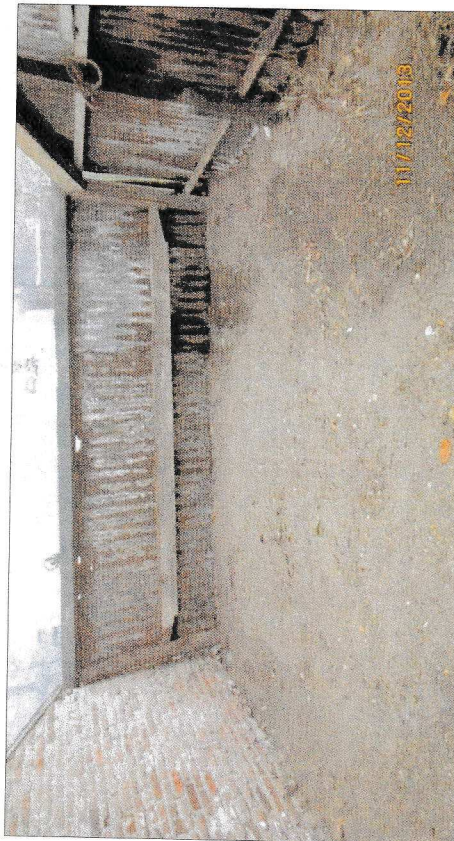
afbeelding 11: Onderliggend terrein in machineloods (zand).

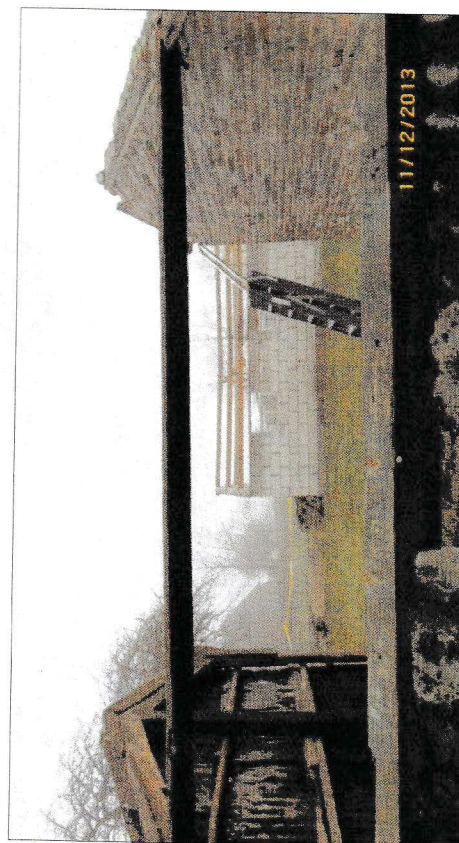
afbeelding 12: Constructiedelen machineloods.

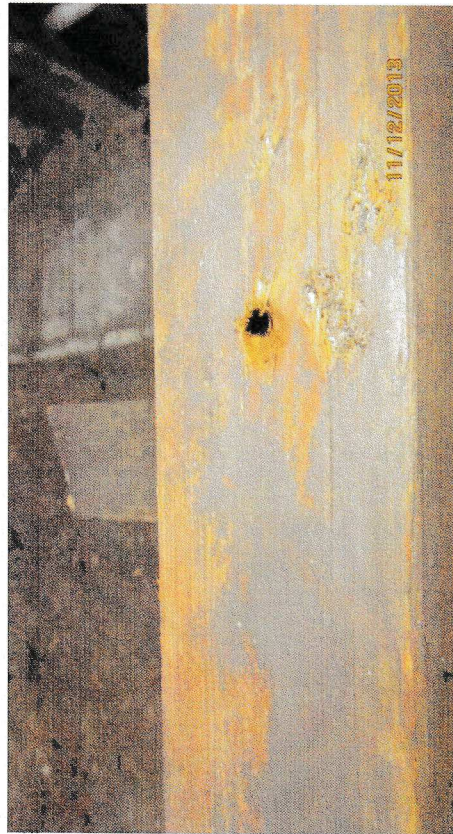
afbeelding 13: Detail constructiedeel machineloods.

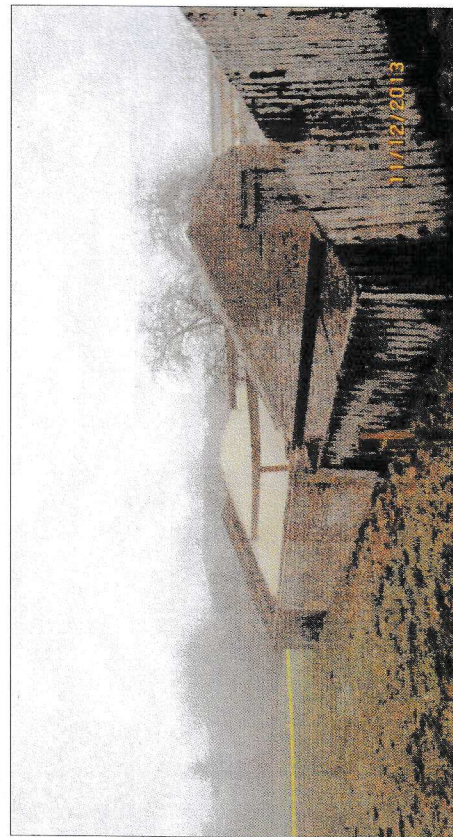
afbeelding 14: Saneringslocatie machineloods.

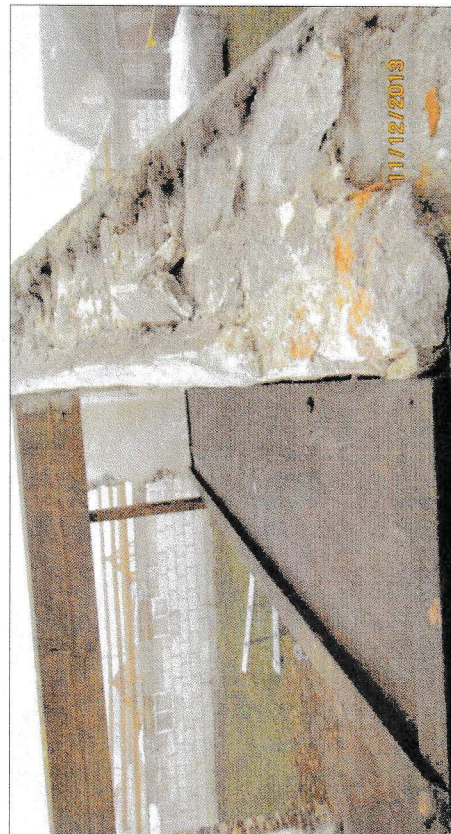
afbeelding 15: Topgevel machineloods.

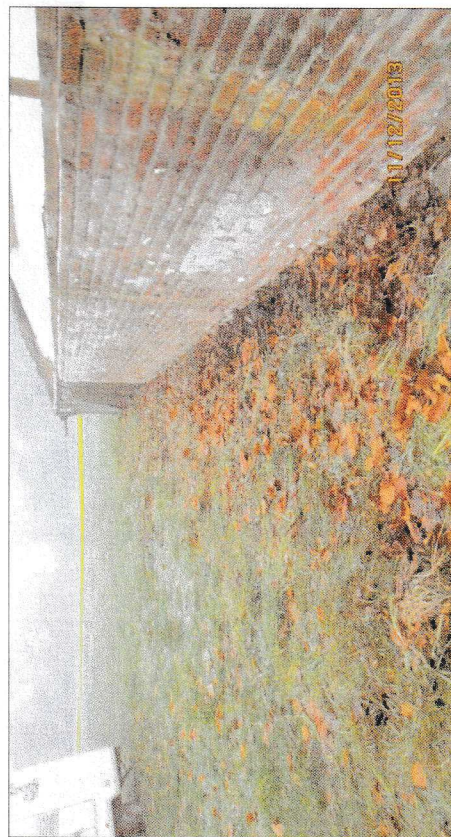
afbeelding 16: Terrein bij achtergevel machineloods.

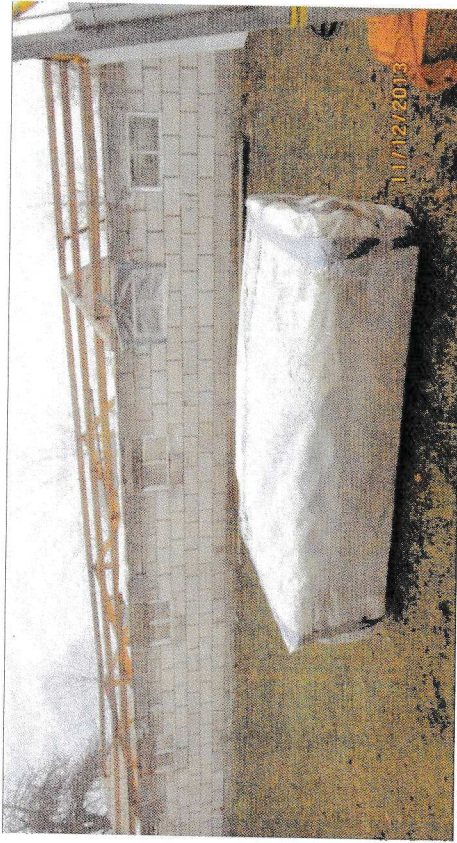
afbeelding 17: Pakket asbestafval bij varkensstal.

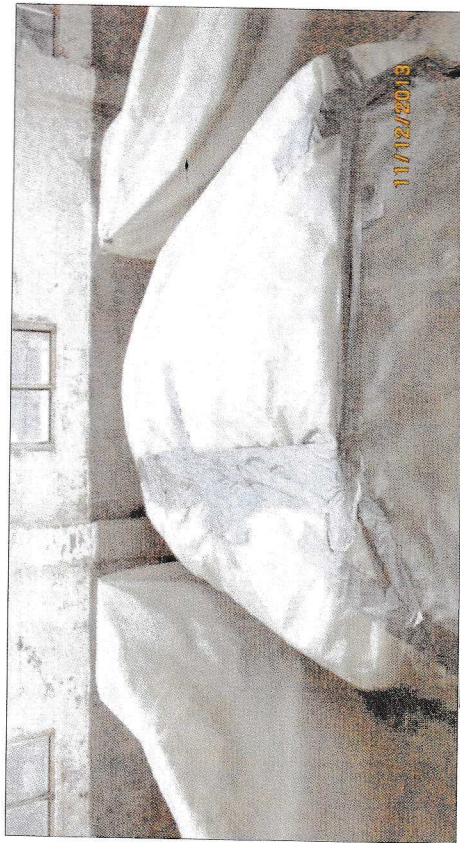
afbeelding 18: Pakket asbestafval in varkensstal.

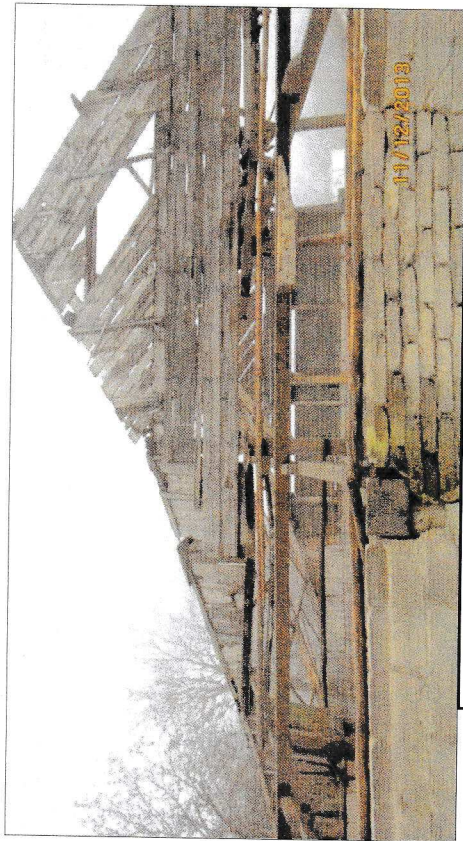
afbeelding 19: Aanbouw bij hooiopslag.

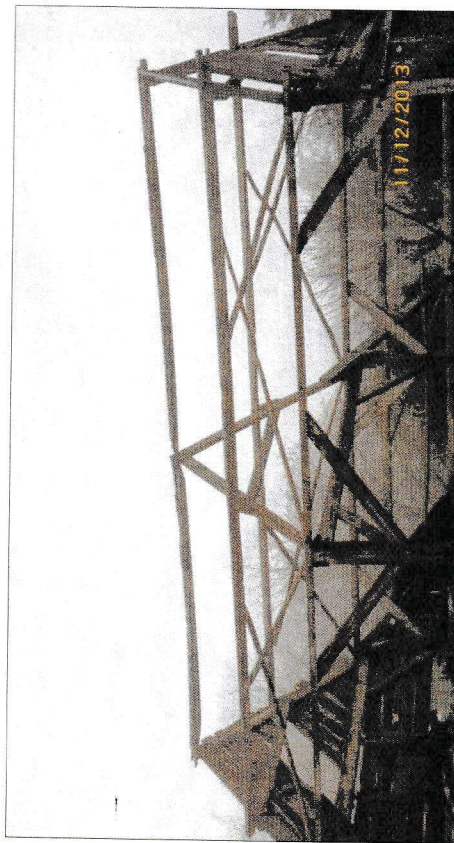
afbeelding 20: Constructiedelen van hooiopslag.

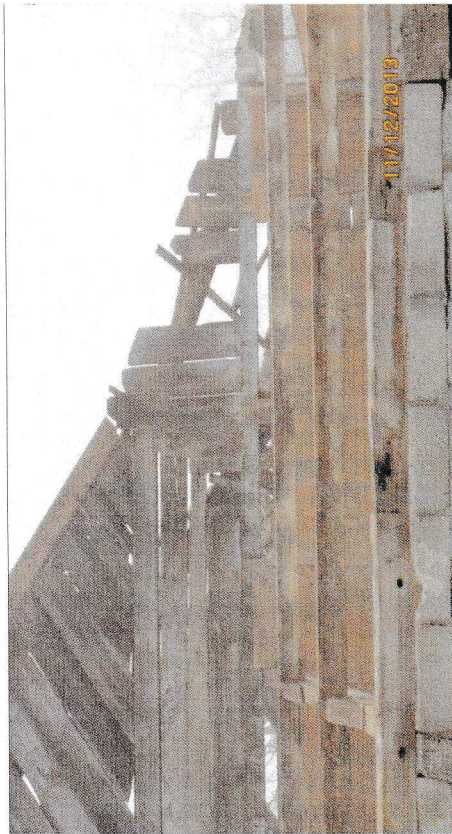
afbeelding 21: Aanbouw bij hooiopslag.

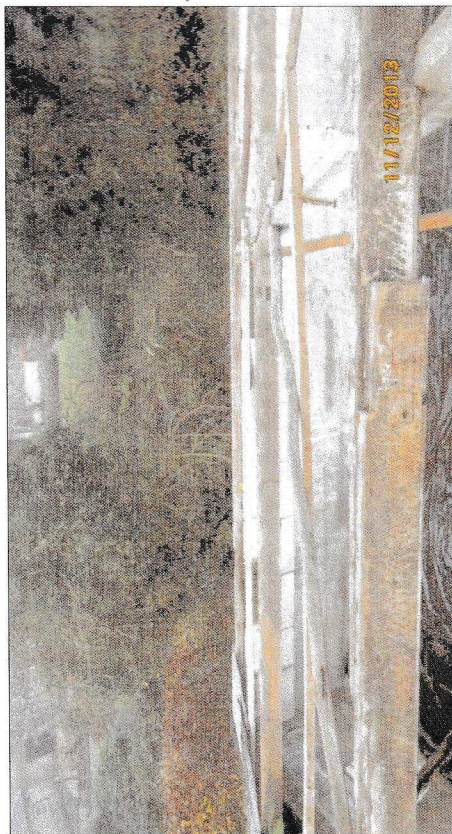
afbeelding 22: Gedeelte constructie hooiopslag.

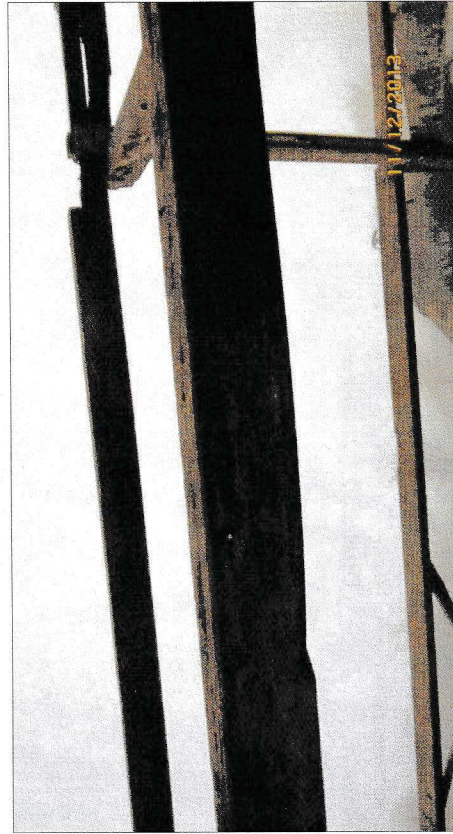
afbeelding 23: Idem als 22.

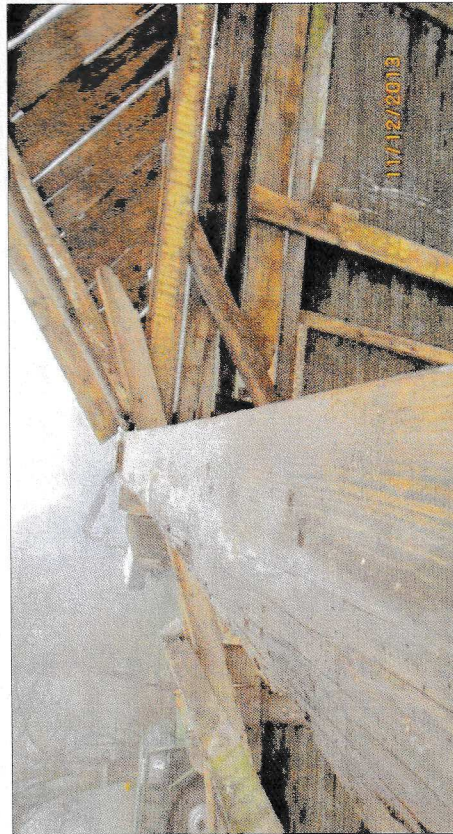
afbeelding 24: Detail constructiedeel hooiopslag.

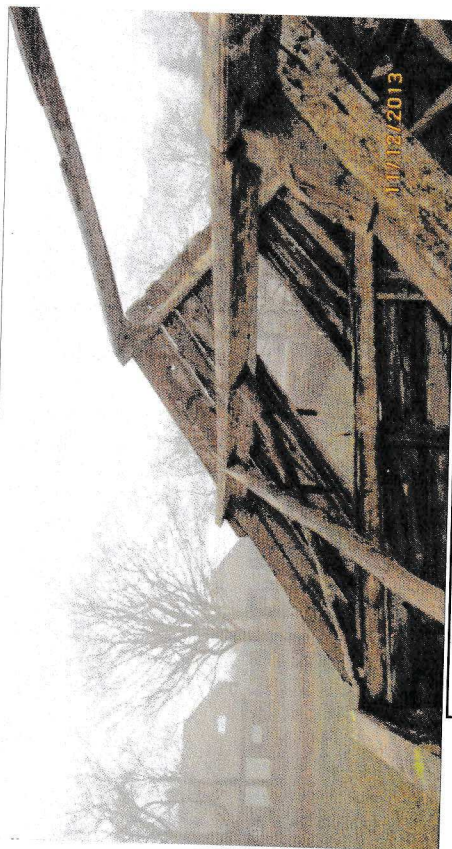
afbeelding 21: Constructiedelen hooiopslag.

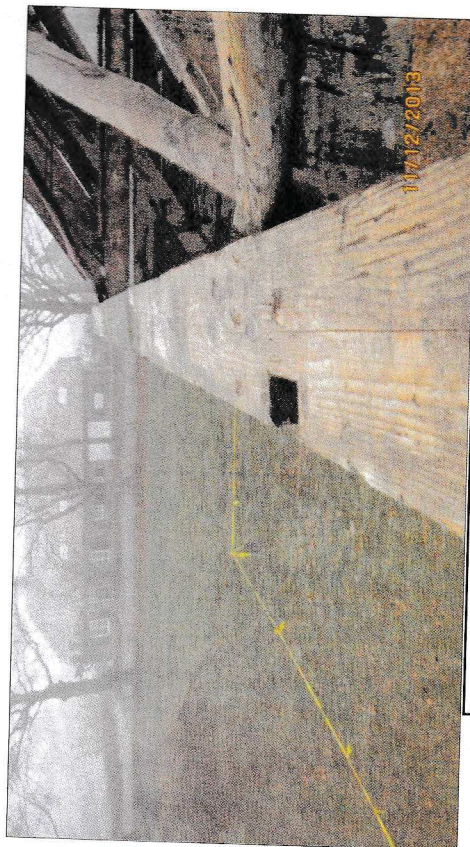
afbeelding 22: Detail constructiedeel hooiopslag.

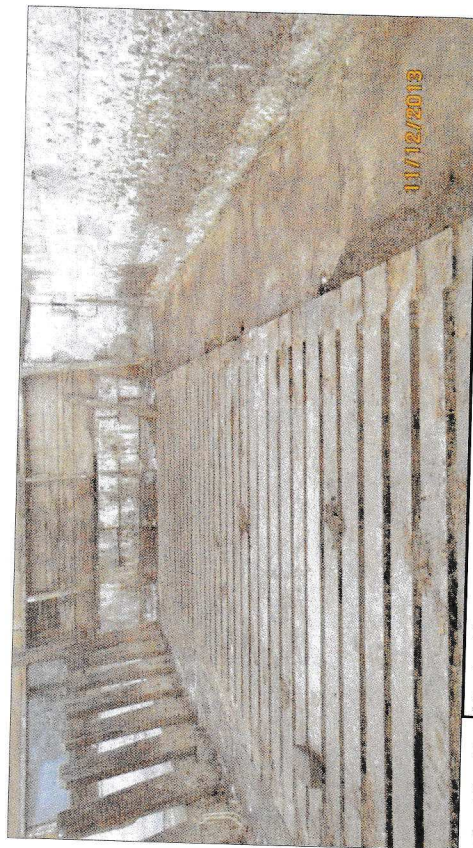
afbeelding 23: Mestput in aanbouw hooiopslag.

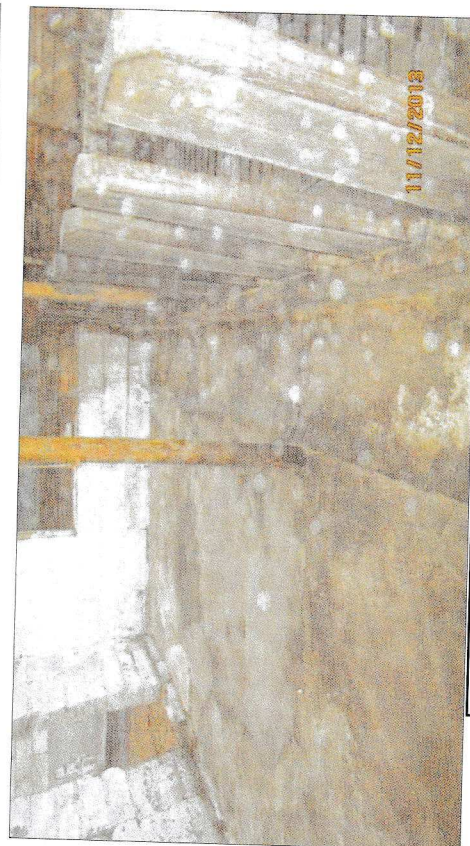
afbeelding 24: Betonnen vloer in aanbouw hooiopslag.

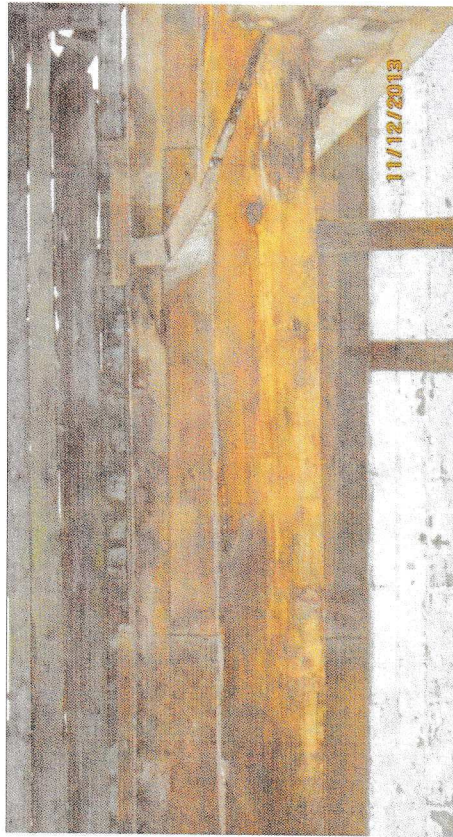
afbeelding 21: Constructiedelen bij aanbouw hooiopslag.

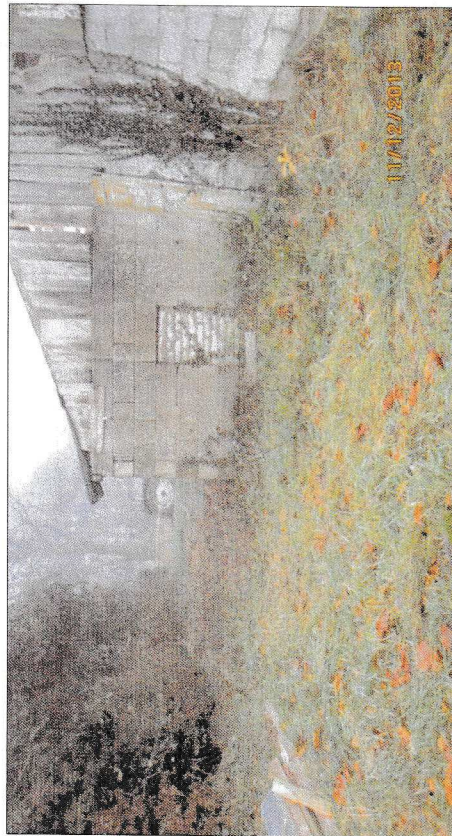
afbeelding 22: Terrein bij achtergevel hooiopslag.

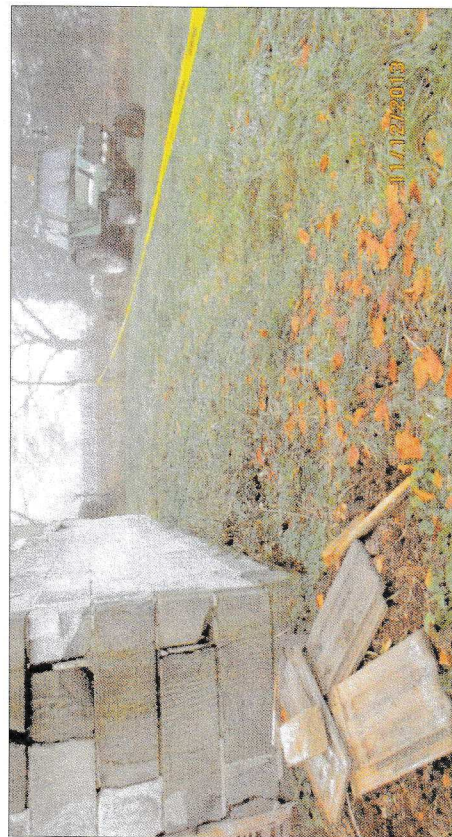
afbeelding 23: Terrein bij zijgevel/aanbouw hooiopslag.

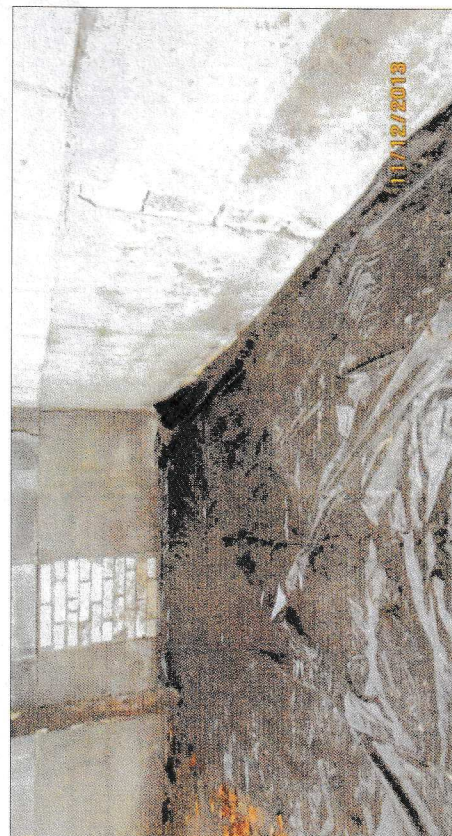
afbeelding 24: Afgedekte mestput in hooiopslag.

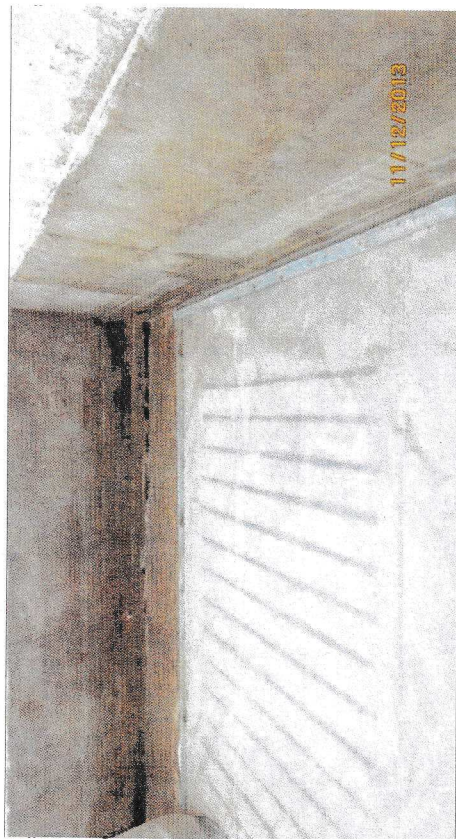
afbeelding 21: Afgedekte mestputten in varkensstal.

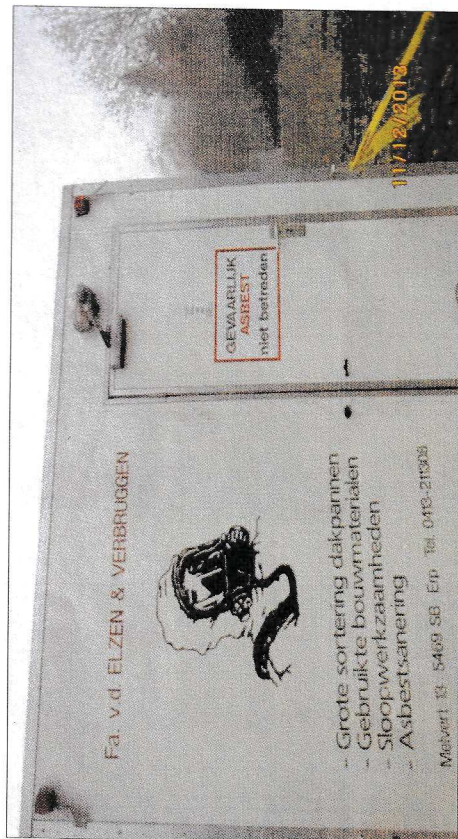
afbeelding 22: Deco-unit.
