# Bomen Effect Analyse

Dijkstraat 22  
Nistelrode

Zeeland, september 2024

Status rapport: Concept september 2024

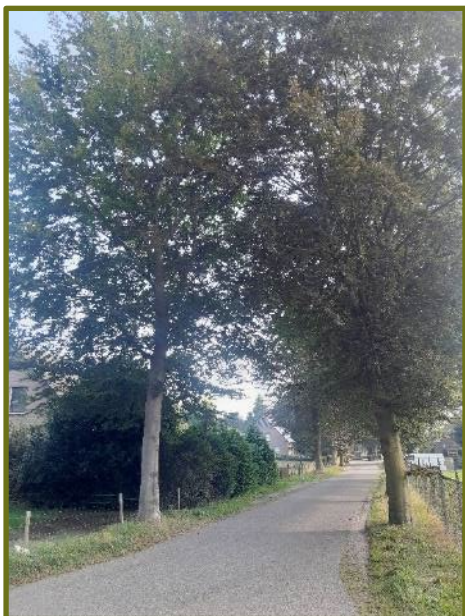
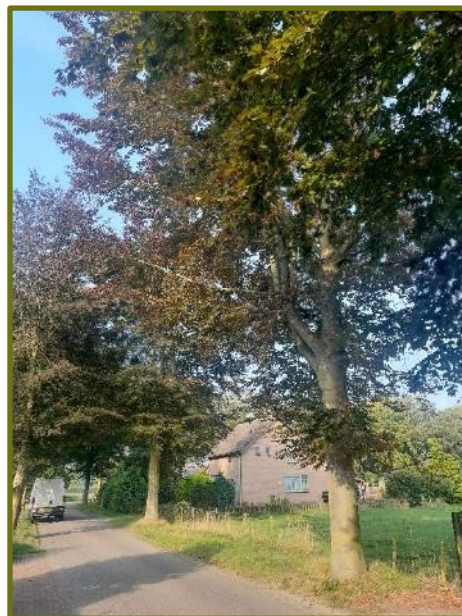
Afbeelding 2 en 3 . Overzichtsfoto bomen aan de Dijkstraat (*boomnummers 1, 2 en 3*) te Nistelrode

- ⊙ De bomen aan de Dijkstraat (*boomnummers 1, 2 en 3*) hebben een redelijke tot goede conditie en een toekomstverwachting bij onveranderde groeiplaatsomstandigheden van meer dan 10 jaar.

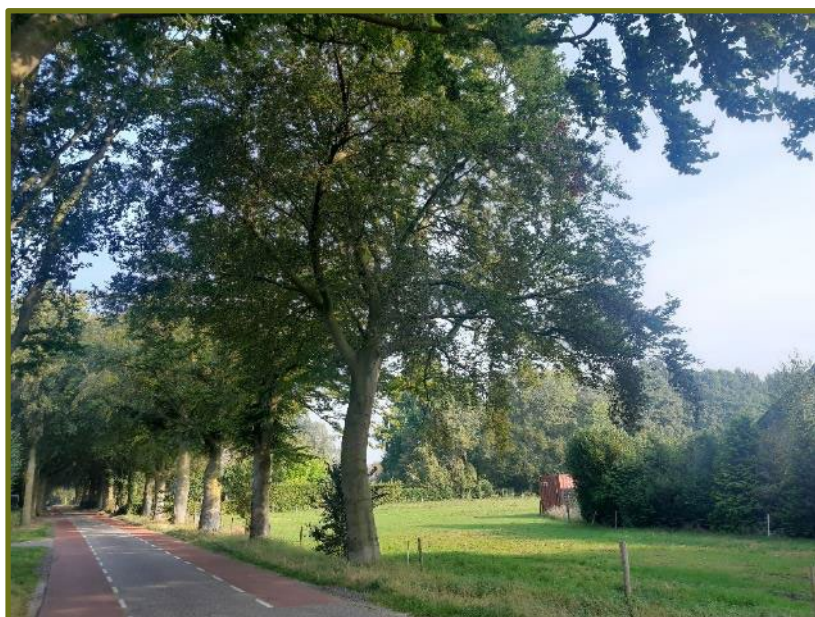
Afbeelding 4. Overzichtsfoto bomen (*boomnummers 4 t/m 10*) aan de Donzel te Nistelrode

- ⊙ Boomnummers 4, 8, 9 en 10 aan de Donzel hebben een redelijke tot goede conditie en een toekomstverwachting bij onveranderde groeiplaatsomstandigheden van meer dan 10 jaar.

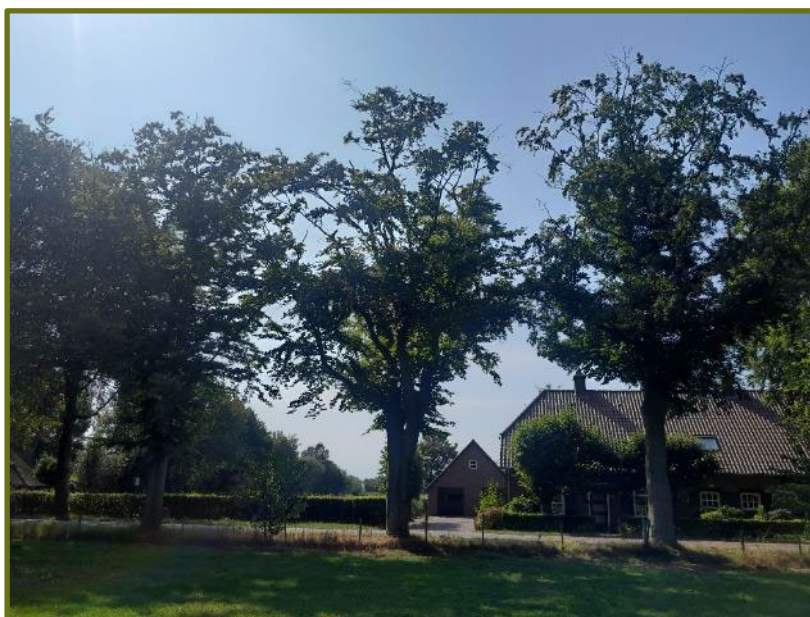
- ⊙ Boomnummers 5, 6 en 7 hebben een matige conditie. Bij deze bomen zijn afstervingsverschijnselen met sterfte in de kroon waargenomen. Daarnaast is zonnebrand op westzijde van de stam aangetroffen. Met name bij boom 7 is er behoorlijke schade aan de westzijde van de stam. Deze bomen hebben hierdoor een verminderde toekomstverwachting van 5 - 15 jaar. De toekomstverwachting van 5 - 15 jaar wil niet betekenen dat de boom in deze periode afsterft. Door een verminderde conditie, gebrek of aantasting en het onzekere verloop hiervan kan een toekomstverwachting van meer dan 10 jaar niet gegeven worden.

Afbeelding 5. Overzichtsfoto boom 5, 6 en 7

In meerdere bomen zijn afgestorven takken waargenomen. Deze takken vormen een verhoogd risico voor de omgeving. Geadviseerd wordt bij deze bomen binnen 3 maanden een onderhoudssnoei door een European Tree Worker of daaraan gelijkwaardig uit te voeren.

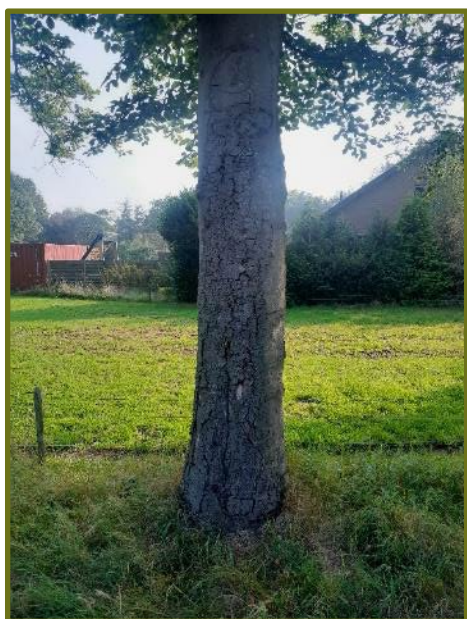
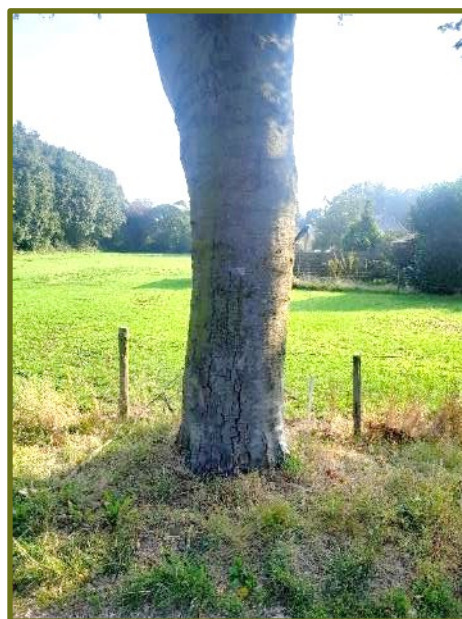
Afbeelding 6 en 7. Detailopname zonnebrand boom 5 en 6

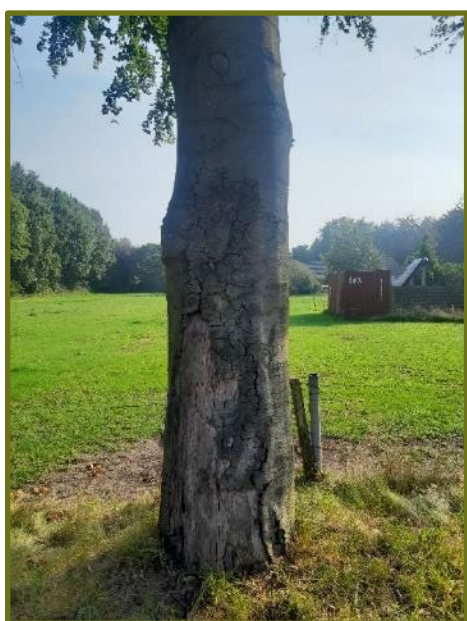
Afbeelding 8. Detailopname zonnebrand boom 7

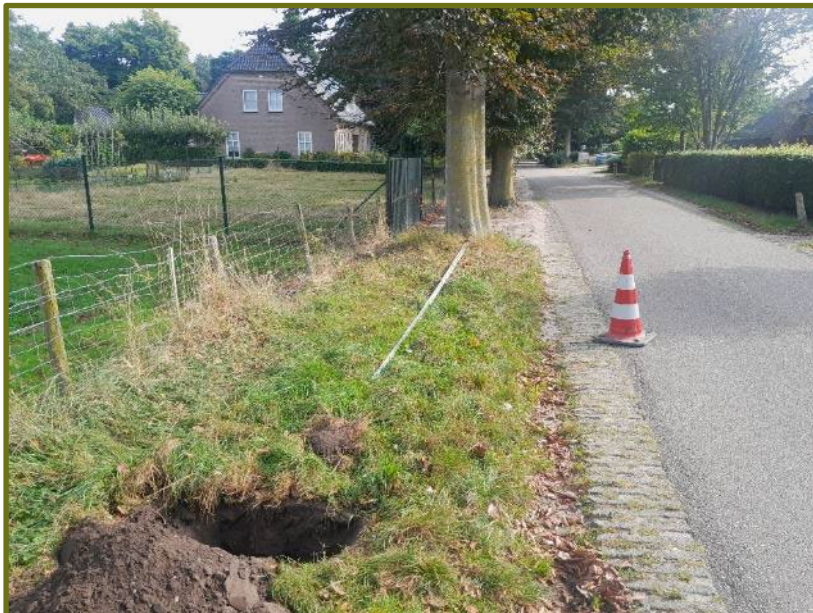
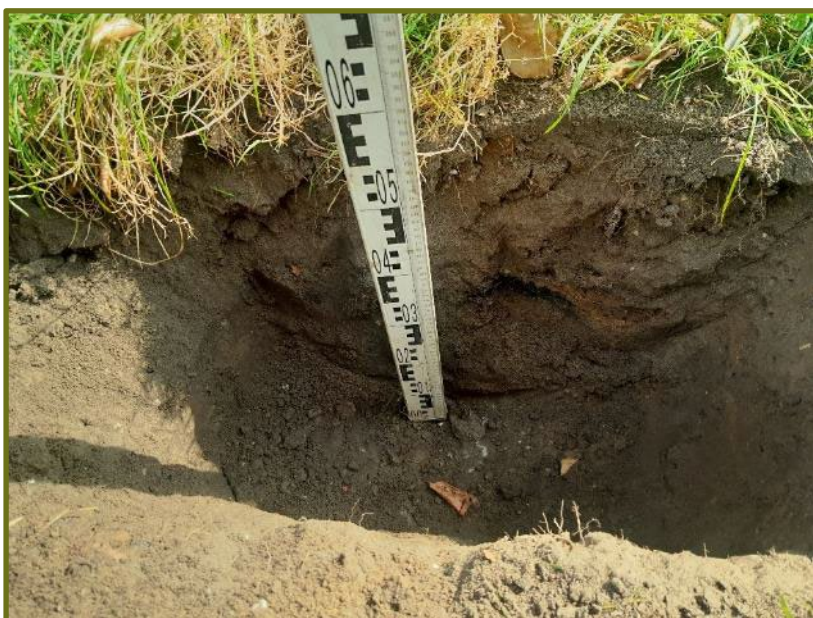
Deze profielkuil is gegraven op 6,5 meter afstand aan westzijde van boom 1. Deze locatie is rand kroonprojectie. De afstand tussen boom 1 en 2 is ongeveer 15 meter.

Afbeelding 9. Overzichtsfoto profielkuil 1

Tot 50 cm diep is humeus bruin zand met puin aangetroffen. Handmatig is vastgesteld dat deze laag verdicht is. Er is geen beworteling aangetroffen.

Afbeelding 10. Detailopname profielkuil 1

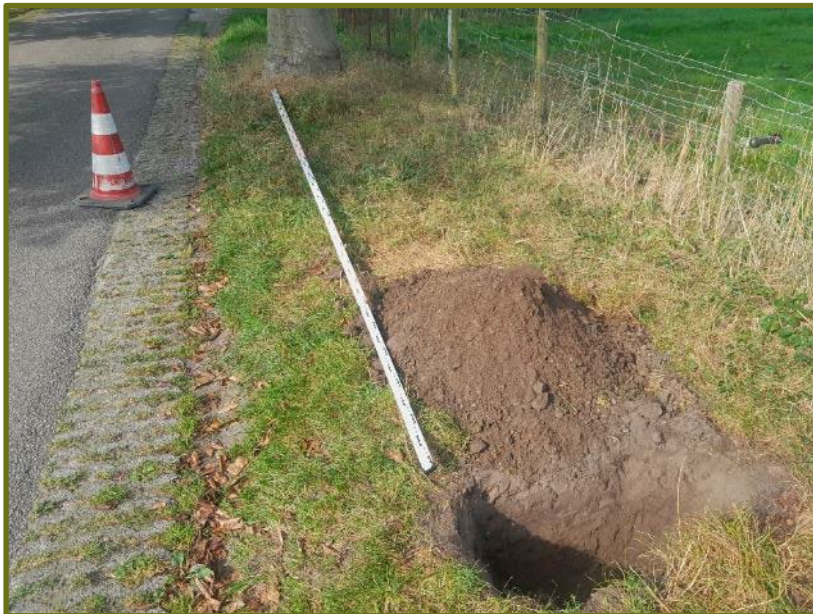
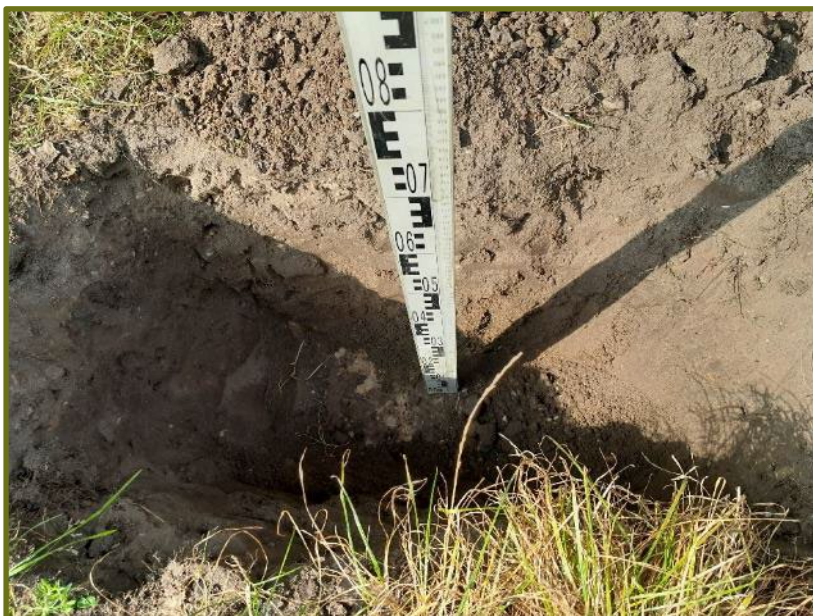
Deze profielkuil is gegraven op 5 meter afstand aan oostzijde van boom 2. Deze afstand is rand kroonprojectie.

Afbeelding 11. Overzichtsfoto profielkuil 2

Tot 50 cm diep is humeus bruin zand met puin aangetroffen. Handmatig is vastgesteld dat deze laag verdicht is. Er is fijne beworteling aangetroffen.

Afbeelding 12. Detailopname profielkuil 2

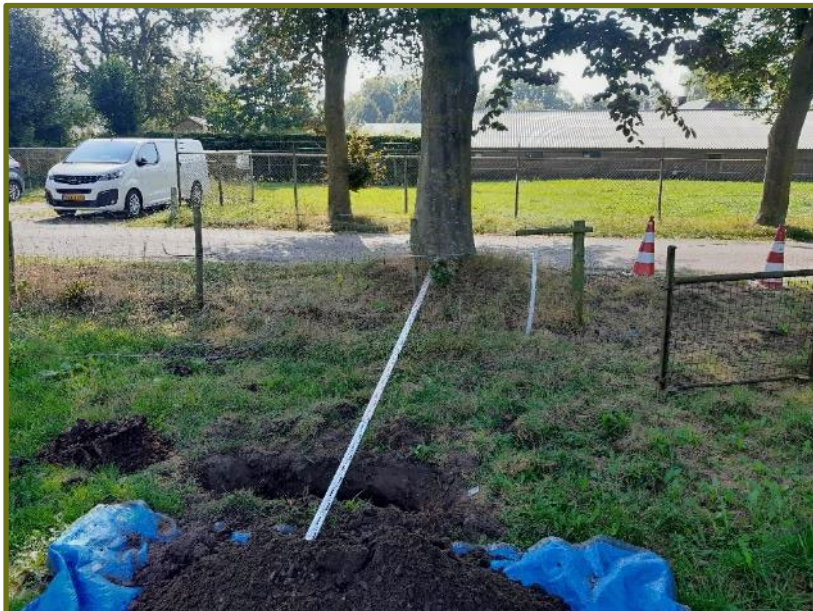
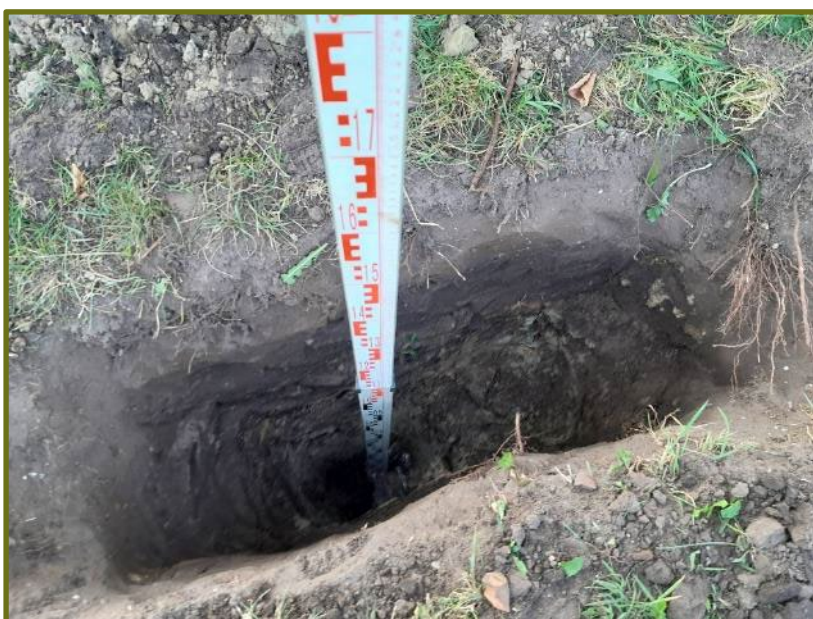
Deze profielkuil is gegraven op 4 meter afstand aan noordzijde van boom 2. Deze afstand is 1 meter binnen rand kroonprojectie.

Afbeelding 13. Overzichtsfoto profielkuil 3

Tot 70 cm is humeus bruin zand waargenomen. Van 70 tot 90 cm diepte is een gemengde grondlaag van bruin humeus zand en geel grijs zand aangetroffen. Van 90 tot 120 cm diepte volgt een laag van grijs humeusarm zand, deze laag is vochtig. In alle lagen is fijne beworteling met enkele wortels tot 1 cm diameter aangetroffen. Op 120 cm diepte is grondwater waargenomen.

Afbeelding 14. Detailopname profielkuil 3

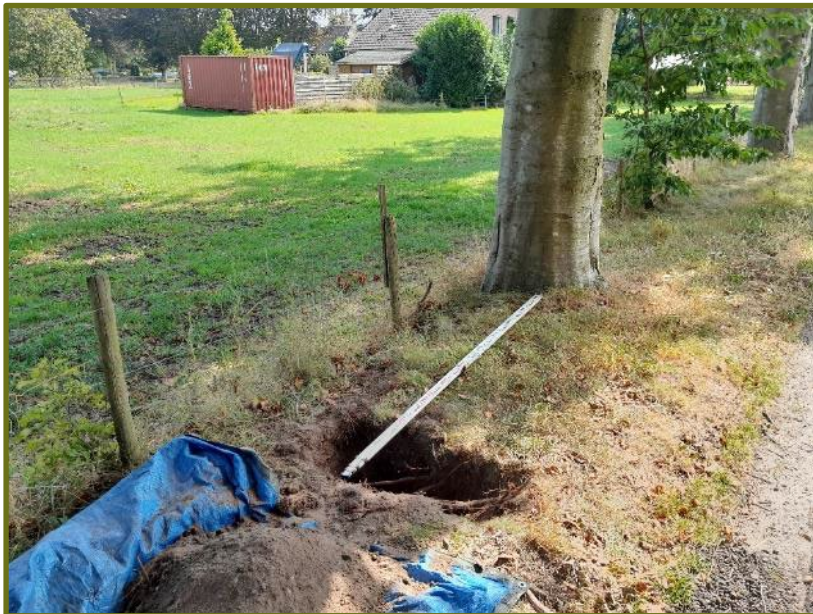
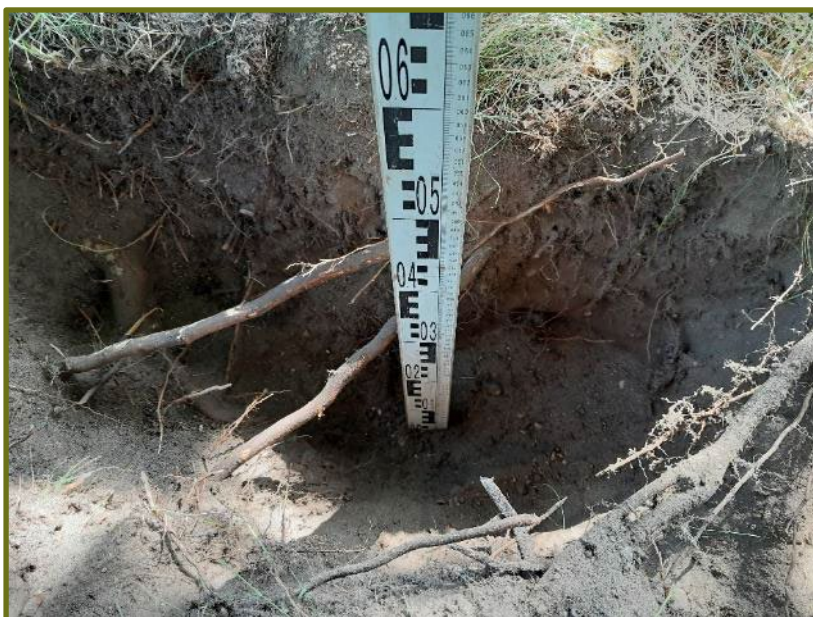
Deze profielkuil is gegraven op 175 cm afstand aan noordzijde van boom 8. Deze afstand is benodigd om tussen boom 8 en 9 een inrit te realiseren.

Afbeelding 15. Overzichtsfoto profielkuil 4

Tot 50 cm diep is humeus lichtbruin zand aangetroffen. Deze laag is behoorlijk droog. Er is intensieve fijne beworteling tot 1 cm diameter met een enkele wortel met diameter van 5 a 7 cm aangetroffen.

Afbeelding 16. Detailopname profielkuil 4

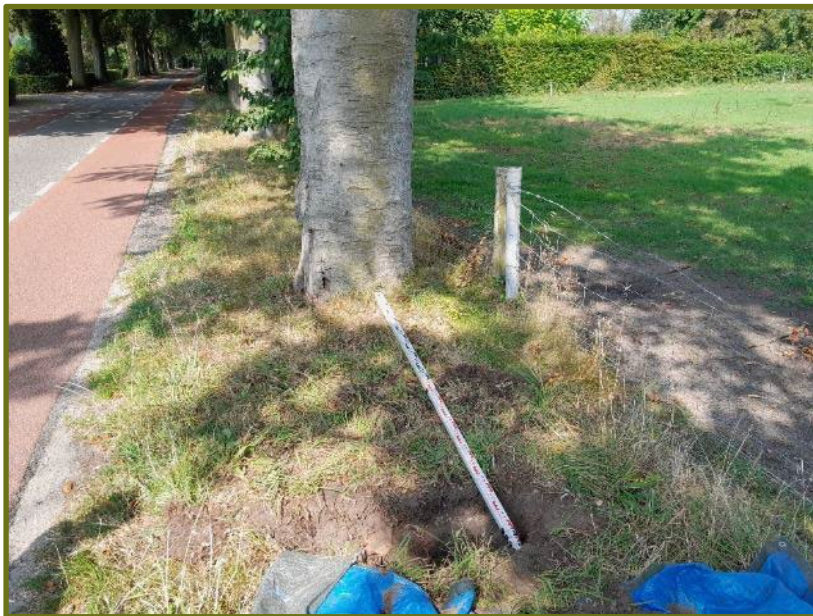
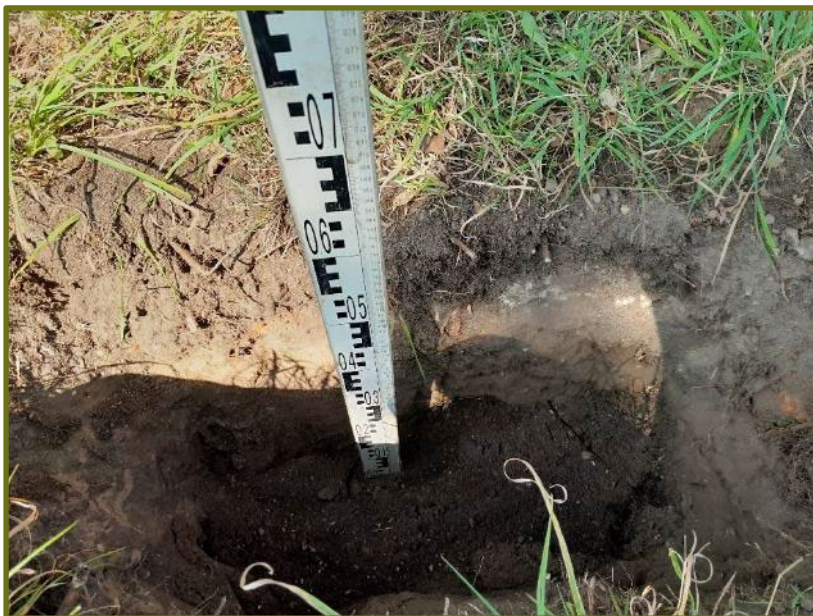
Deze profielkuil is gegraven op 175 cm afstand aan zuidzijde van boom 7. Deze afstand is benodigd om tussen boom 6 en 7 een inrit te realiseren. In het verleden heeft hier een inrit gelegen bestaande uit een halfverharding/ gebroken puin.

Afbeelding 17. Overzichtsfoto profielkuil 5

Tot 50 cm diep is humeus lichtbruin zand met puin met enkele fijne beworteling tot 1 cm diameter aangetroffen.

Afbeelding 18. Detailopname profielkuil 5

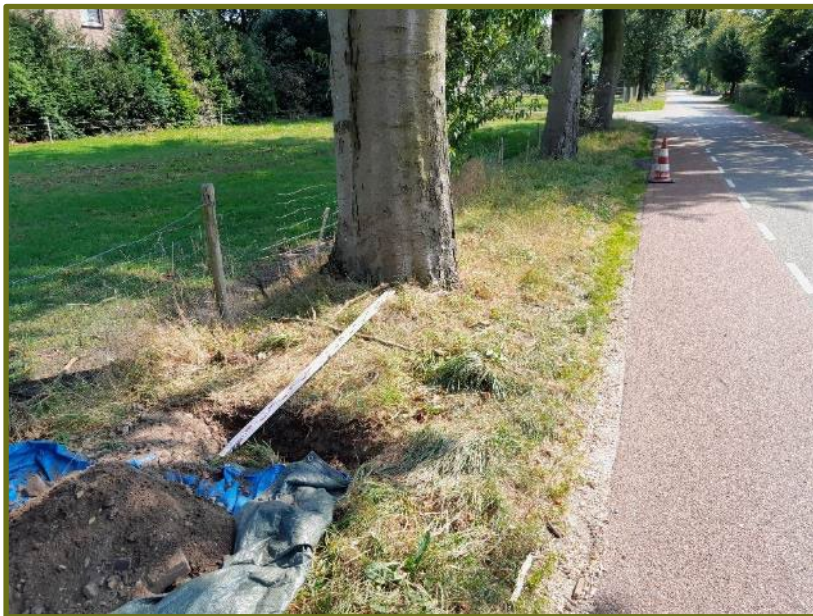
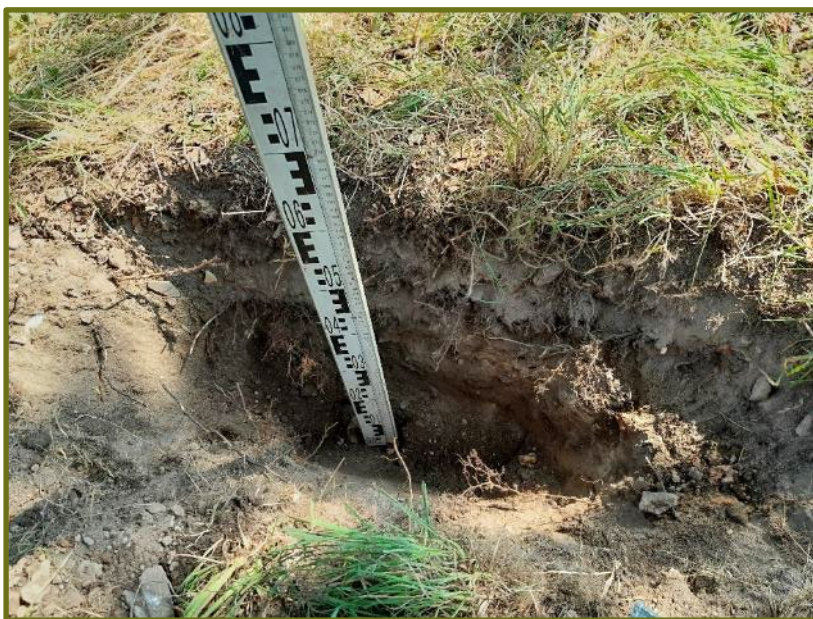
Deze profielkuil is gegraven op 175 cm afstand aan noordzijde van boom 6. Deze afstand is benodigd om tussen boom 6 en 7 een inrit te realiseren. In het verleden heeft hier een inrit gelegen bestaande uit een halfverharding/ gebroken puin.

Afbeelding 19. Overzichtsfoto profielkuil 6

Tot 50 cm diep is humeus lichtbruin zand met veel puin aangetroffen. Deze laag was zeer verdicht. In deze laag is enkel fijne beworteling tot 1 cm diameter waargenomen.

Afbeelding 20. Detailopname profielkuil 6

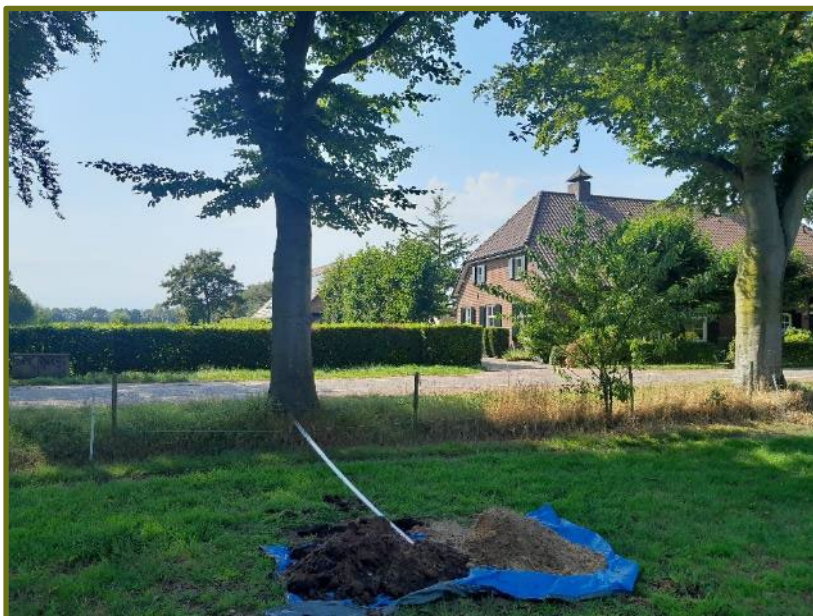
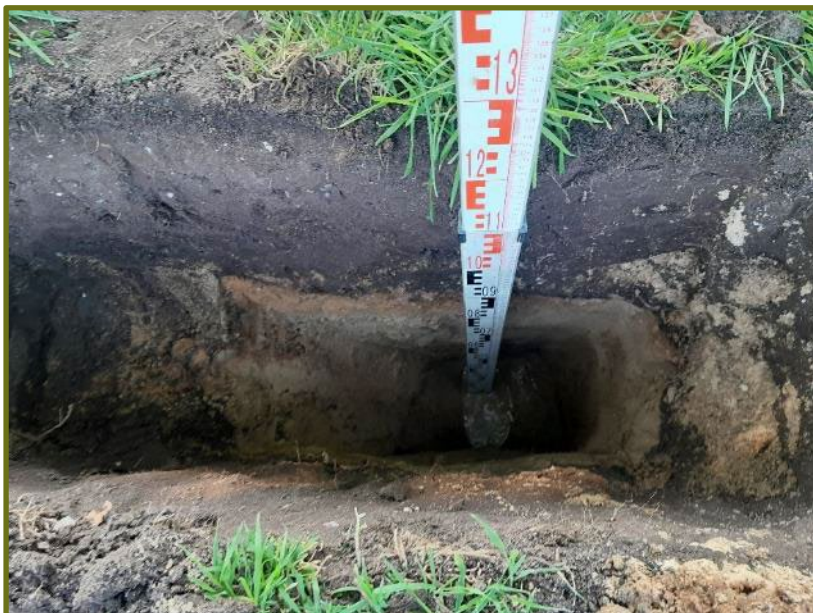
Deze profielkuil is gegraven op 4 meter afstand aan oostzijde van boom 5.

Afbeelding 21. Overzichtsfoto profielkuil 7

Tot 45 cm diep is humeus donkerbruin zand met enkele fijne beworteling aangetroffen. Van 45 tot 120 cm diepte is grof geel humeusarm zand met enkele fijne beworteling waargenomen. Op 115 cm diepte is grondwater aangetroffen.

Afbeelding 22. Detailopname profielkuil 7

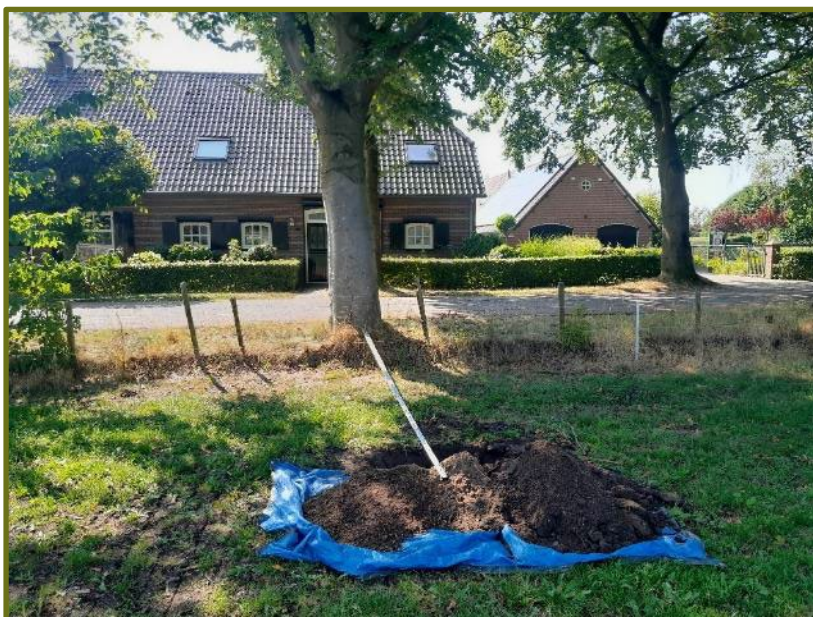
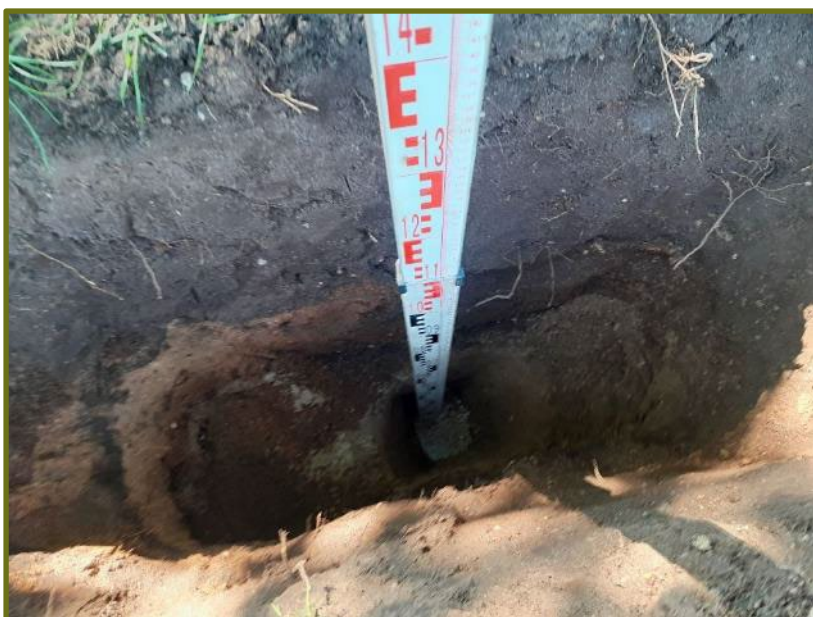
Deze profielkuil is gegraven op 4 meter afstand aan oostzijde van boom 8.

Afbeelding 23. Overzichtsfoto profielkuil 8

Tot 45 cm diep is humeus donkerbruin zand met enkel fijne beworteling aangetroffen. Van 45 tot 75 cm diepte is grof bruin humeus zand met grind waargenomen. In deze laag is geen beworteling waargenomen. Van 75 tot 120 cm diepte is grof geel humeusarm zand aangetroffen. Deze laag was vochtig, in deze laag is geen beworteling waargenomen. Op 120 cm diepte is grondwater aangetroffen.

Afbeelding 24. Detailopname profielkuil 8
