13 april 2026

## Behoud- en herstelplan

Cultuurhistorisch waardevolle schuur  
Venweg 2A, 5131 NA Alphen

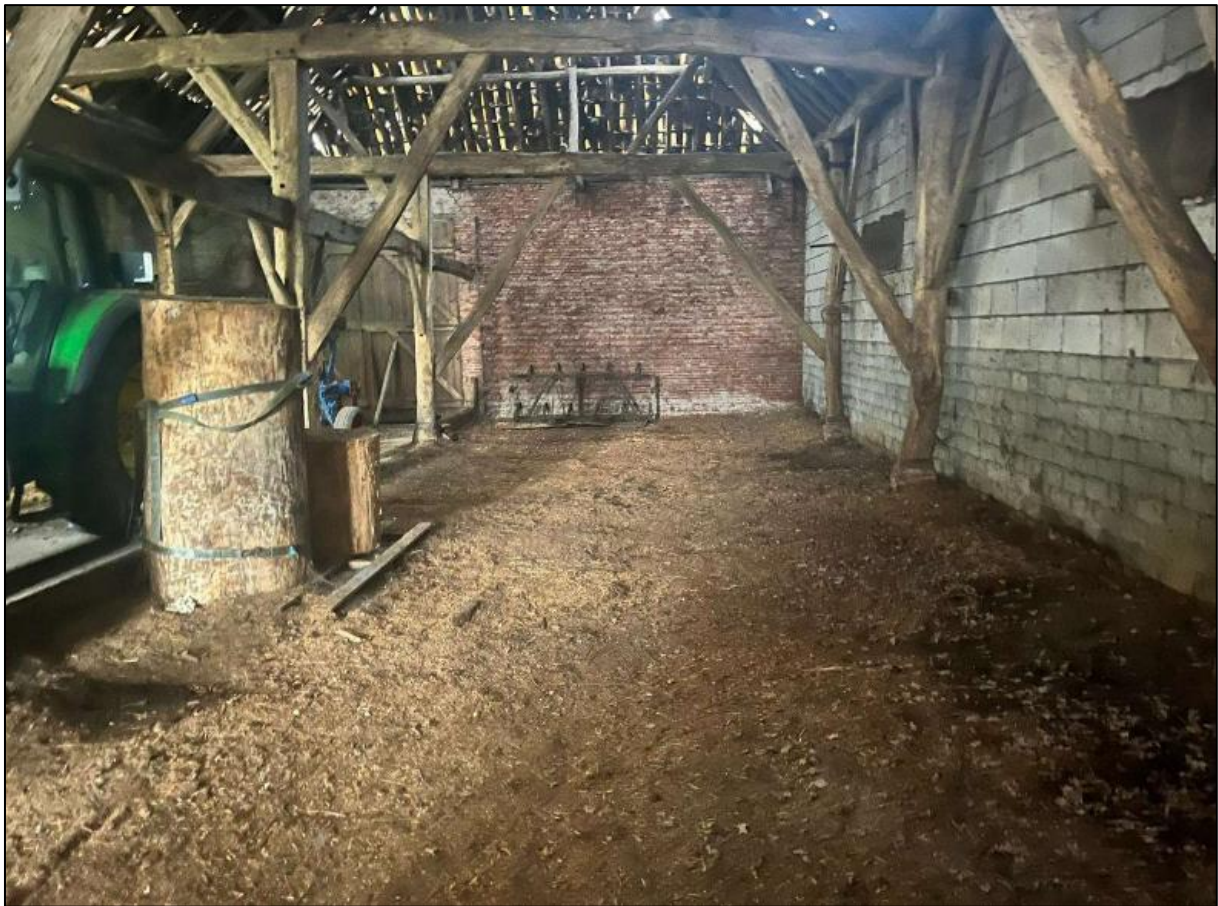
Afbeelding 1: Foto Vlaamse schuur (bron: initiatiefnemer - 2023)

Op vorenstaande afbeelding (Afbeelding 1) is het interieur van de Vlaamse schuur richting achtergevel (west) weergegeven. De foto is genomen in de tasruimte. Opvallend is de zeer lage aansluiting van de korbelen (schuin geplaatste balken) op de gebintstaanders. Mogelijk heeft de achtergevel ook historische waarde (*bron: redengevende omschrijving*).

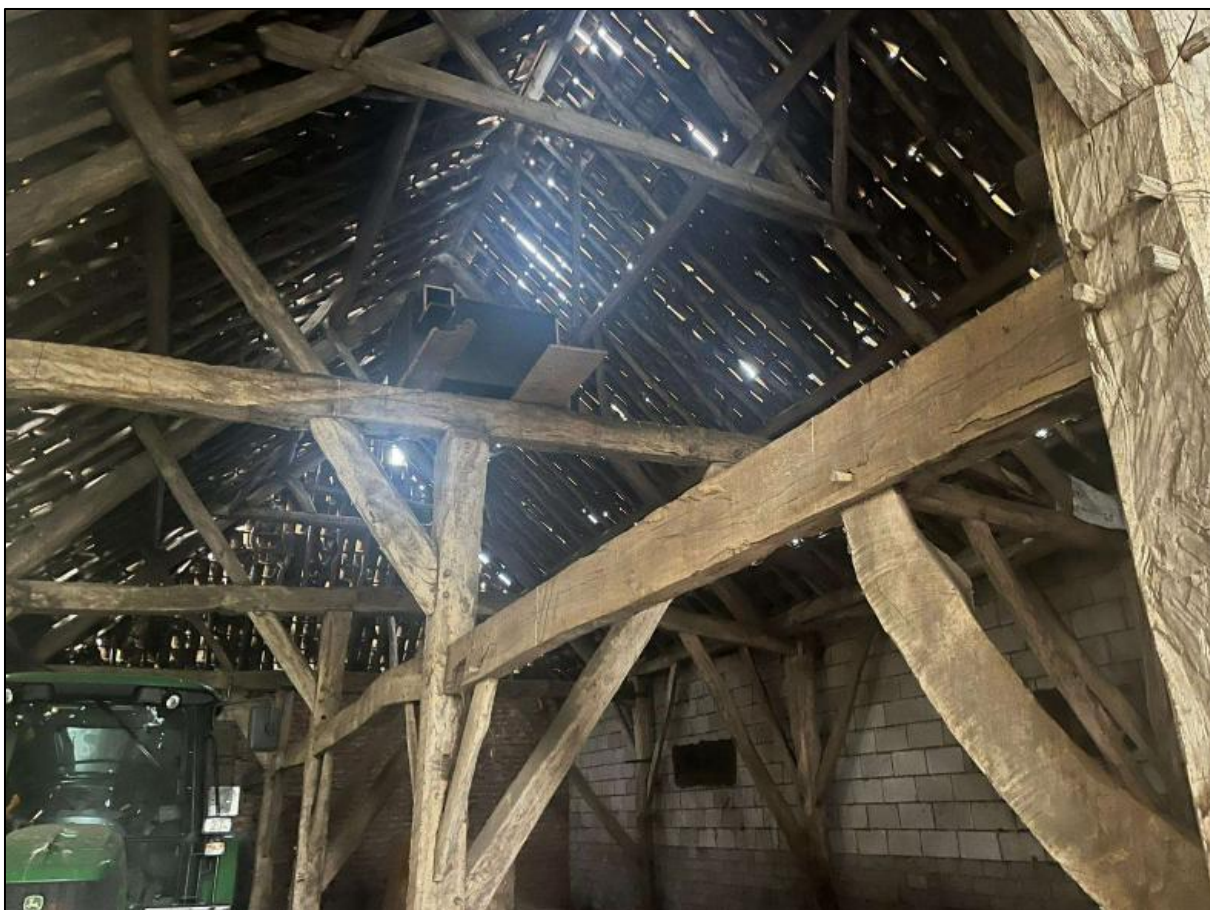
Afbeelding 2: Foto Vlaamse schuur (bron: initiatiefnemer - 2023)

Op Afbeelding 2 is de Vlaamse schuur weergegeven vanuit de deel richting achtergevel/rechterzijgevel (west/noord). Hier zijn op de staander sporen van het kantrechten met een bijl zichtbaar en op de korbeel zaagsporen van een handzaag. Verder zijn de houten pen-en-gatverbindingen zichtbaar. Tenslotte is in de dekbalk de tweede bouwphase zichtbaar (bron: redengevende omschrijving).

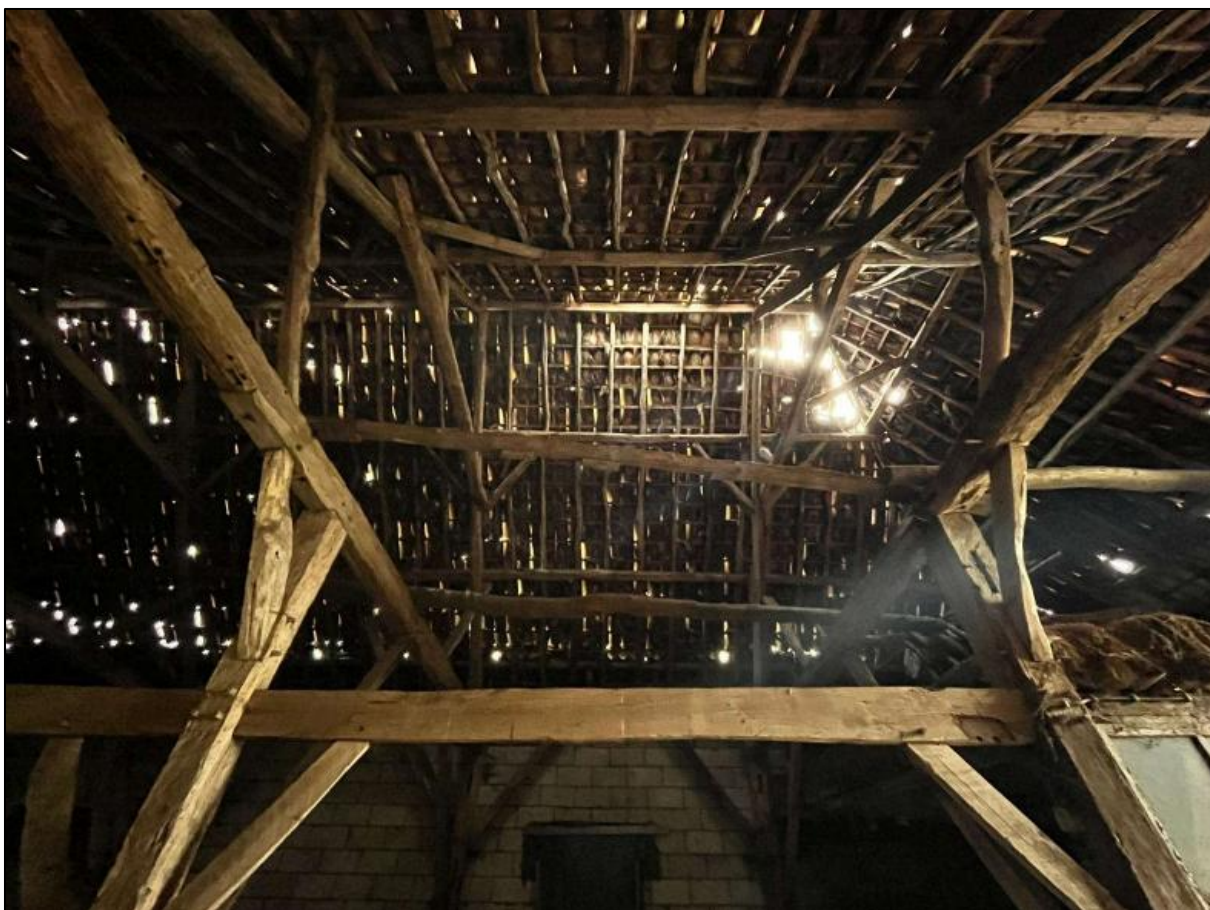
Afbeelding 3: Foto Vlaamse schuur (bron: initiatiefnemer - 2023)

Op Afbeelding 3 is het zicht op de kap vanuit de deel weergegeven. Hier is ook de verlenging van de dekbalken te zien (bron: redengevende omschrijving).
