**Rapport**  
**Boom Effect Analyse**  
**Hof - Bergeijk**

Opdrachtgever : BRO  
t.a.v. mevrouw M. van Dooren  
Bosscheweg 107  
5282 WV BOXTEL

Kenmerk : 03P2002376  
Datum rapport : 13 mei 2020  
Opgesteld door : Guido Maas  
Gezien door : Harald Wijers

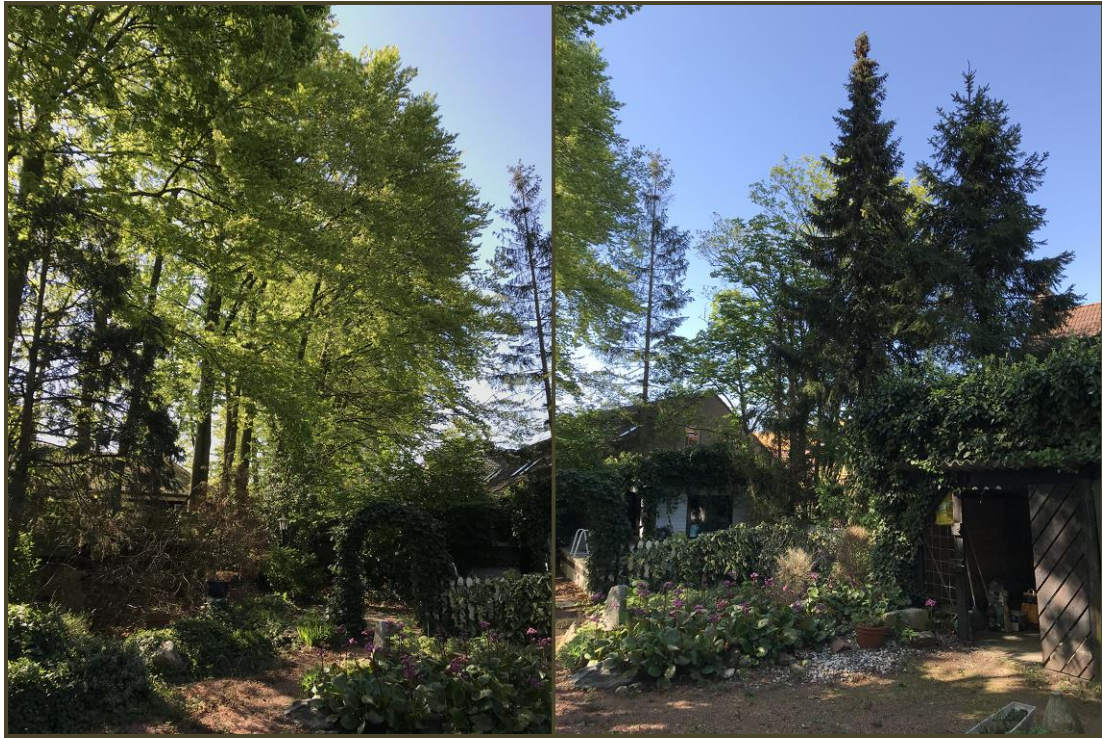
**Figuur 3** Zicht op achtertuin van Hof 150. Links is ook de uitgeschoten beukenhaag op Hof 152 te zien.

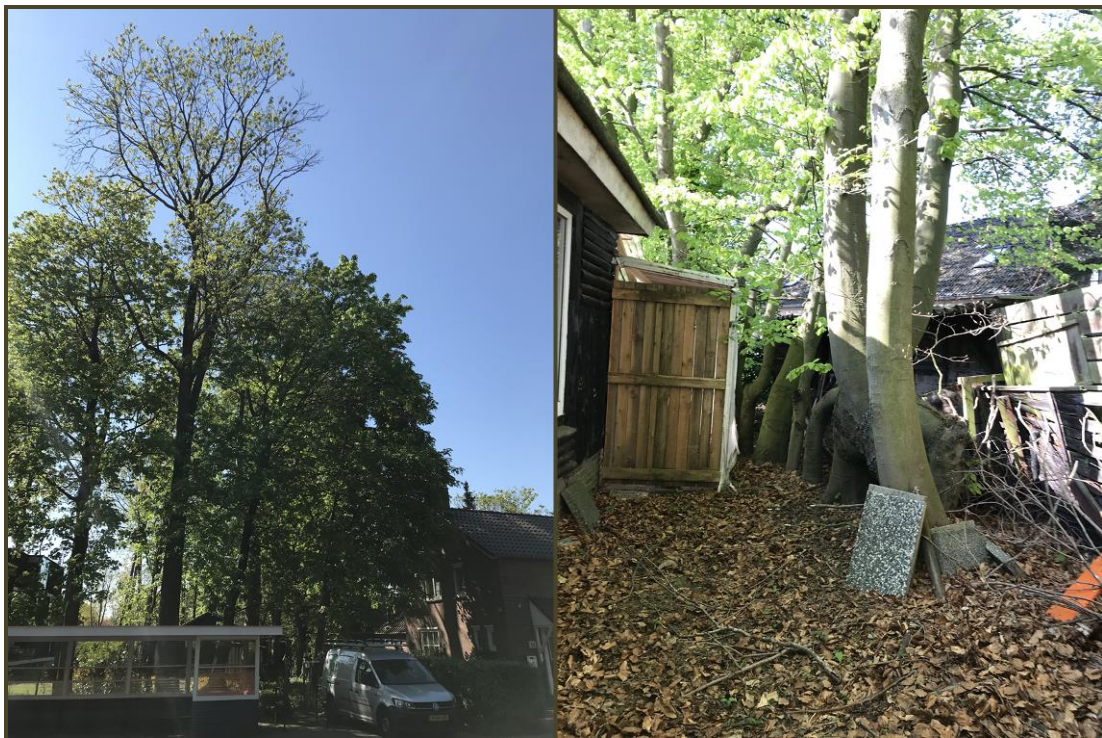
**Figuur 4** Zicht op voorkant van Hof 150 en, vanaf ditzelfde perceel gezien, op de groeiplaats van de oude beukenhaag.

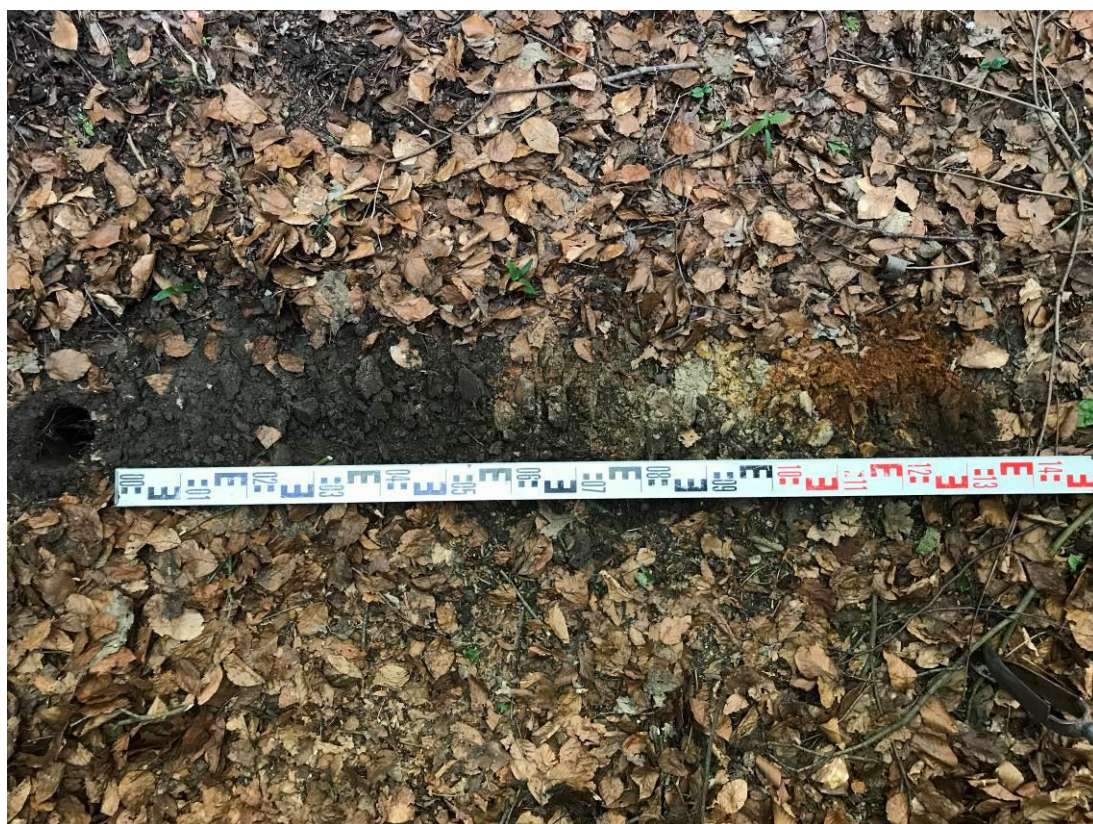
Betreft de bodemopbouw is in het gehele onderzoeksgebied een uniform beeld aangetroffen. De opbouw is als volgt:

In de profielboring is geen grondwater aangetroffen. De bomen staan gedurende het groeiseizoen op een hangwaterprofiel.

**Figuur 7** Bodemprofiel in projectgebied.

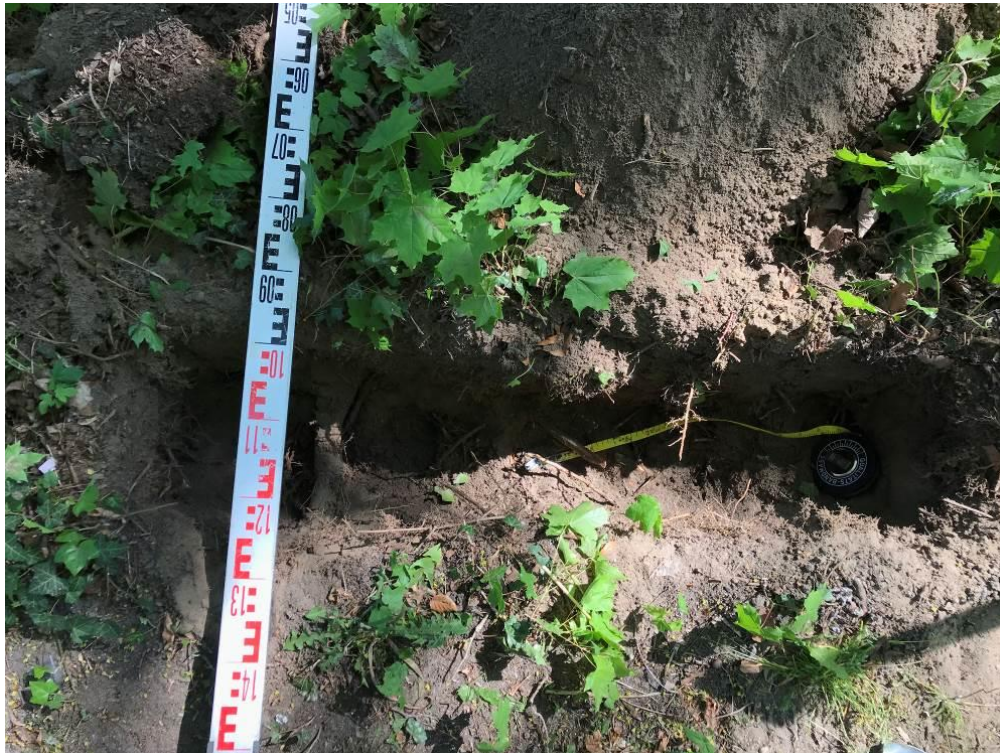
In alle proefsleuven is relatief intensieve beworteling aangetroffen (Figuur 9; Figuur 10). Op alle situaties zijn specifieke maatregelen van toepassing.

**Figuur 9** Proefsleuf bij situatie A, 100 cm vanaf de stamvoet, met stabiliteitswortels ( $\varnothing > 4$  cm) vanaf 20 cm beneden maaiveld.

Bij het uitvoeren van ontgravingswerkzaamheden rondom bomen in deze situatie, ten behoeve van het aanbrengen van funderingslagen onder de parkeervakken, wordt de stabiliteitskluit van deze bomen beschadigd. Een duurzaam en veilig behoud van deze bomen is met doorgang van de werkzaamheden volgens het ontwerp dus niet mogelijk. Indien duurzaam behoud nagestreefd wordt zijn ontwerpswijzigingen nodig, te denken aan:

1. Het opheffen van meerdere verhardingslagen (zowel parkeervakken als rijbaan) tot buiten de kroonprojectie van deze bomen;
2. Het toepassen van een 2<sup>e</sup> maaiveldconstructie onder verhardingslagen, waarbij de bodem zoveel mogelijk ongeroerd blijft. Een dergelijke constructie mag tot 1,10 meter vanaf hart stamvoet worden geplaatst;
3. Het alsnog verwijderen van de bomen en eventueel vervangen door nieuwe exemplaren (niet wenselijk ivm deels waardevolle status bomen).

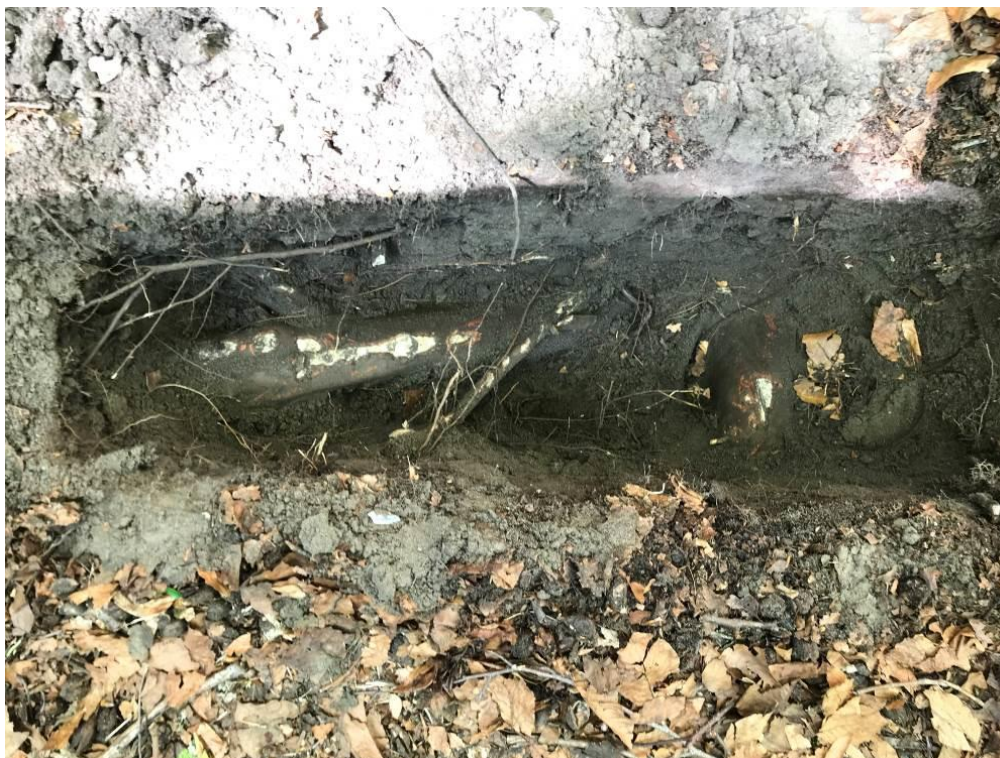
**Figuur 10** Proefsleuf bij situatie B met stabiliteitswortels ( $\varnothing > 7$  cm) vanaf 20 cm beneden maaiveld en fijnere oppervlakkige opnamewortels.

De bomen in deze situatie, waaronder de oude beukenhaag, wortelen oppervlakkiger dan de bomen in Situatie A. Daarbij komt dat de groeiplaats van deze bomen op basis van het ontwerp sterk achteruit gaat, doordat aan beide zijden dicht tegen de bomen verharding wordt aangebracht waar nu open grond aanwezig is. Doordat de bomen in het gebied afhankelijk zijn van regenwater kan een dergelijke verandering van de groeiplaats verregaande gevolgen voor de omlooptijd van de bomen hebben. Deze ruimte dient dus open te blijven. Bovendien zijn beuken erg gevoelig voor schade aan het wortelgestel, zeker wanneer ze (zoals in deze situatie) boven- en ondergrondse competitie moeten voeren om licht en voedingsstoffen vanwege hun nabijheid tot elkaar.

Er mogen binnen de kwetsbare van de bomen in situatie B in geen geval graafwerkzaamheden worden uitgevoerd. Dit omdat ernstig belemmerende of zelfs fatale wortelschade bij deze bomen niet te voorkomen is wanneer dit wel gebeurt. Ook bij deze bomen geldt dus dat op basis van het ontwerp een duurzaam en veilig behoud niet mogelijk is en ontwerpswijzigingen nodig zijn. Opheffing van meerdere parkeerplaatsen tot ten minste buiten de kroonprojectie van deze bomen is voor duurzaam behoud een vereiste. Wanneer dit niet tot de mogelijkheden behoort dienen de bomen alsnog te worden verwijderd. De doorsteek die door deze rij bomen heen loopt is gepland in de kwetsbare zone en dient op een verhoogde maaiveldconstructie te worden geplaatst (Figuur 11).

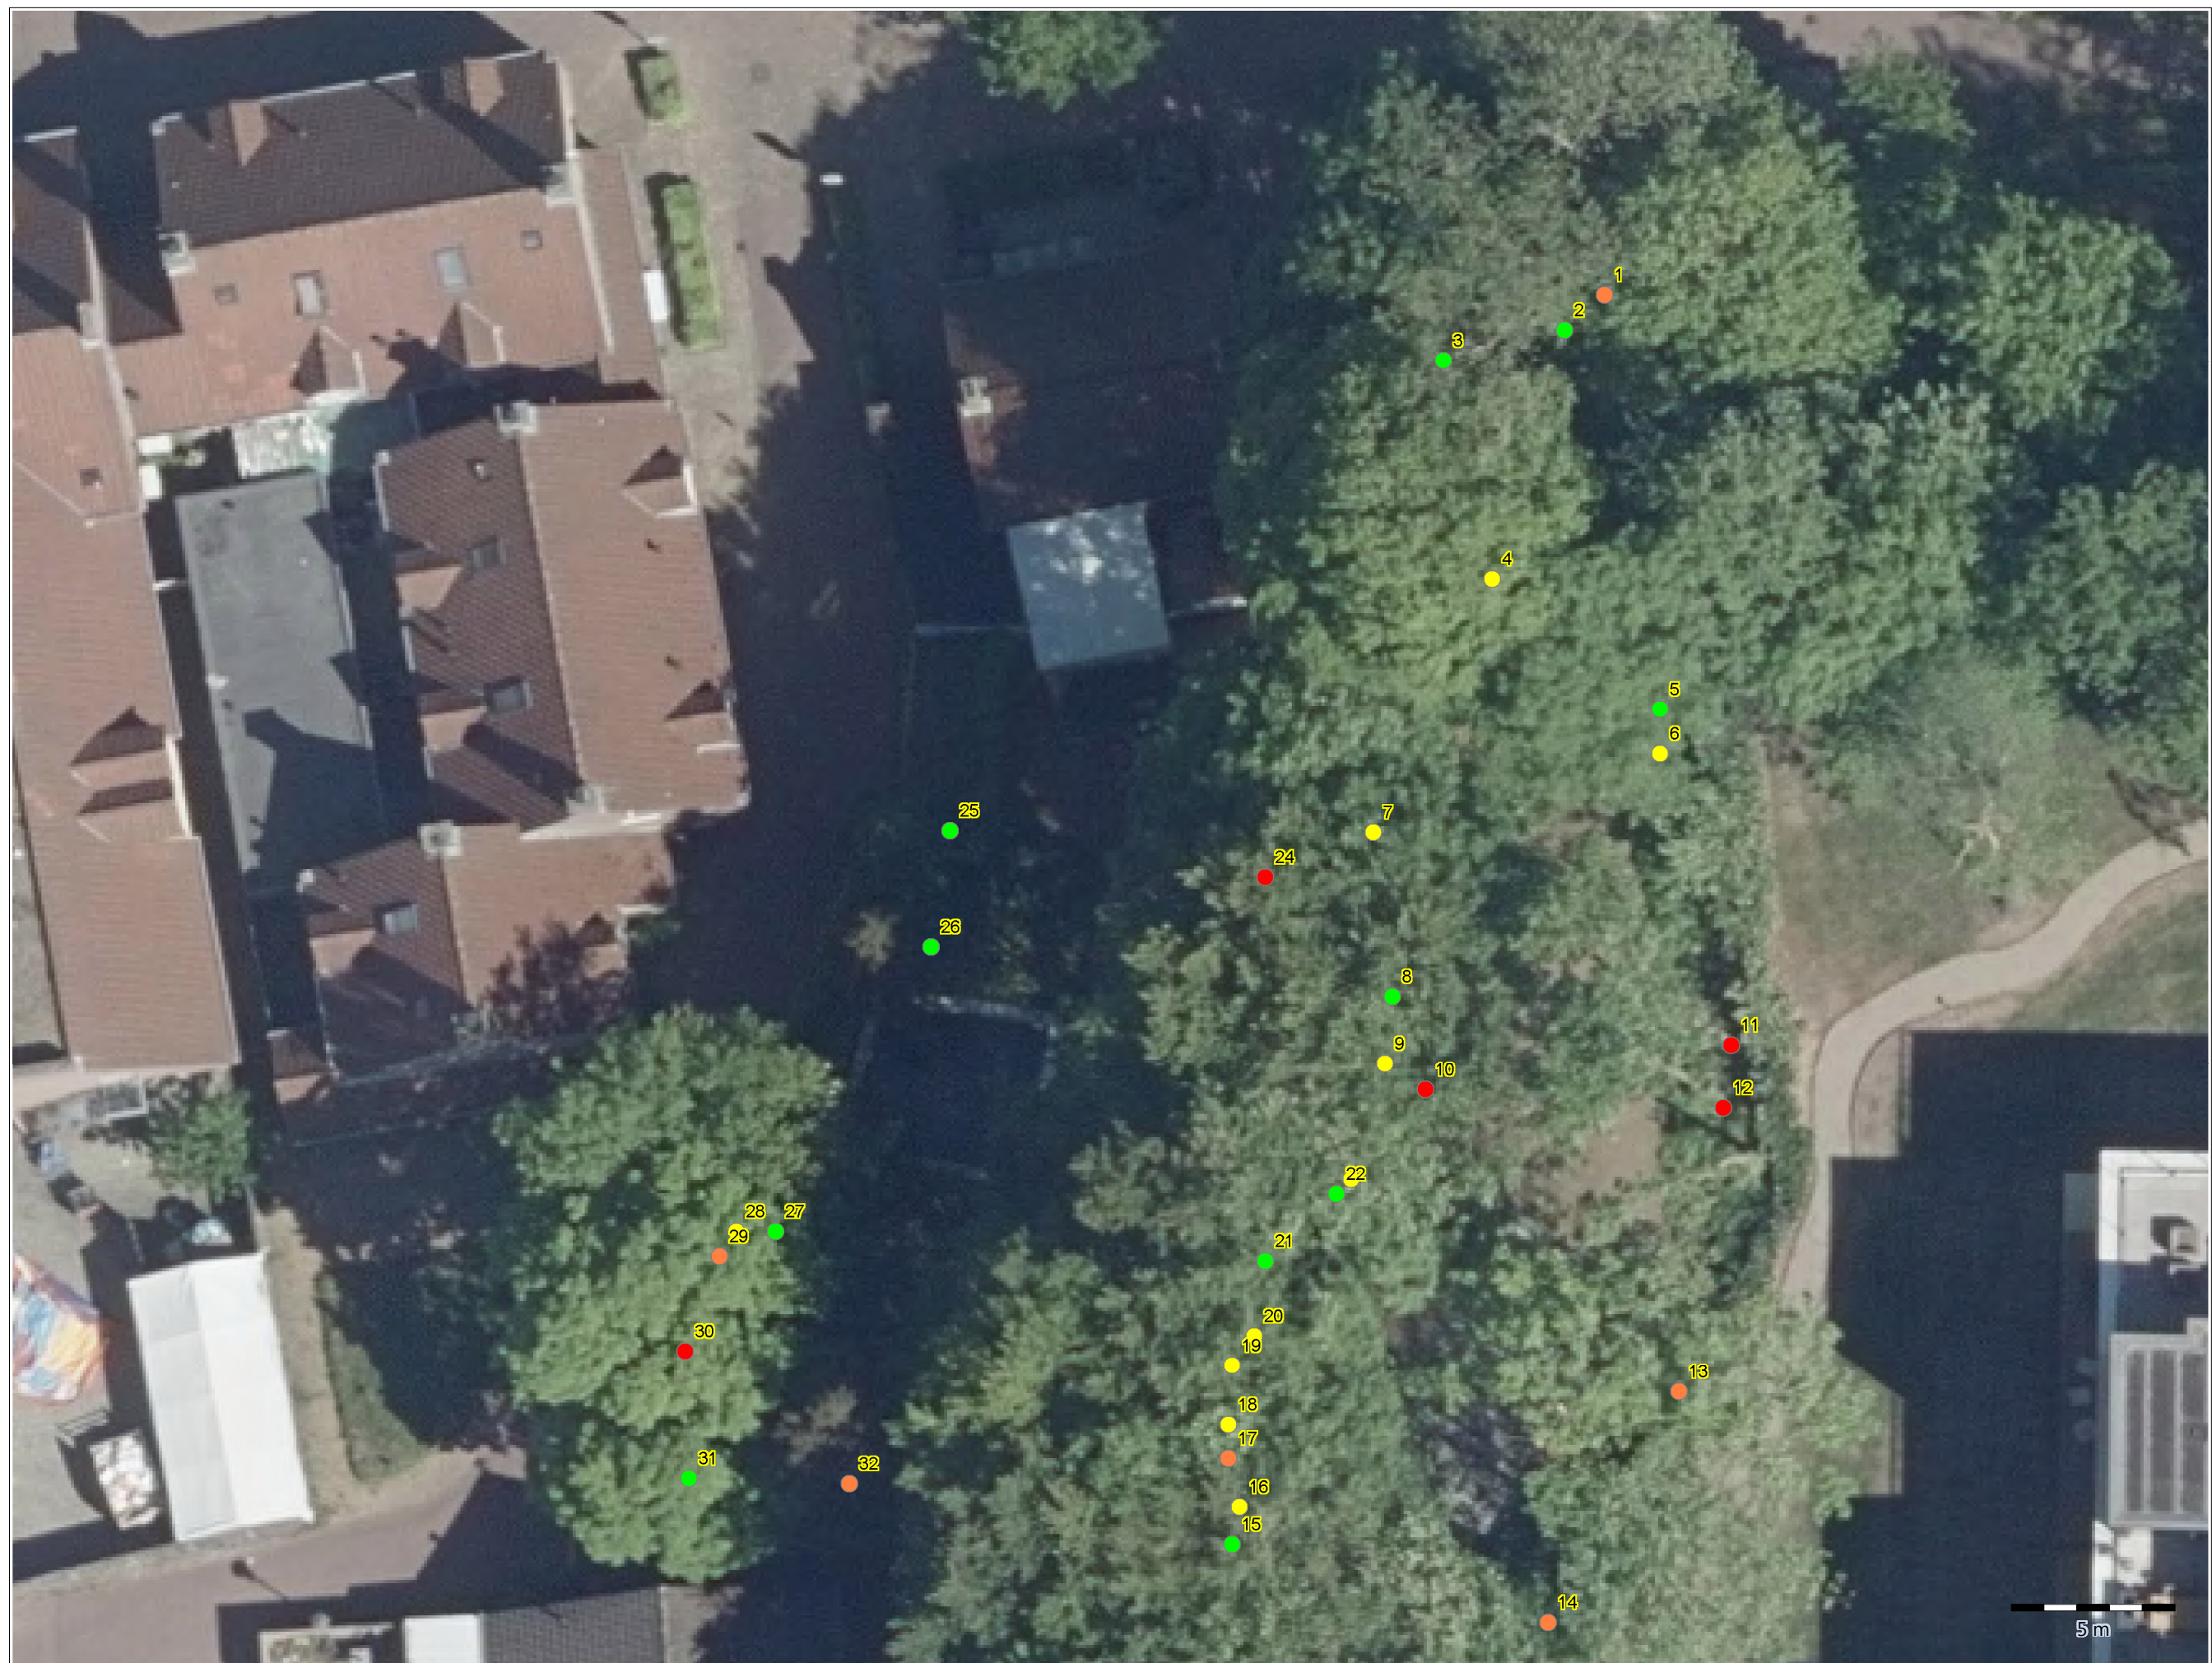
Bij in totaal 11 bomen is een matige tot slechte conditie geconstateerd. Deze bomen vertoonden voornamelijk afstervingsverschijnselen van kroondelen. Herstel van deze bomen is niet aannemelijk. Enkele bomen hebben een dusdanig slechte conditie en levensverwachting dat voor deze bomen het advies geldt ze vóór aanvang van het werk te verwijderen. Dit omdat werkzaamheden in de groeiplaats deze bomen snel fataal zal worden. Enkele bomen vertonen dood hout  $\varnothing > 4$  cm en hebben derhalve een snoeibehoeft.

Om de kwaliteit van bomen te verbeteren adviseren wij om de ondergrondse groeiruimtes in het werk te verbeteren. Dit kan onder andere door het injecteren van de doorwortelde zone met meststoffen gecombineerd met perlietkorrels. De focus dient hierbij te liggen op de bomen in een matige conditie, maar ook bomen in redelijke conditie verdienen de nodige aandacht. Een concreet voorstel hiervoor wordt beschreven in 4 BEA. In Bijlage II is te zien welke conditie per boom is geconstateerd. In Bijlage III is een themakaart bijgevoegd met de levensverwachting per boom.
