**RAPPORT**  
**Vooronderzoek**  
**Hof 150-152 te Bergeijk**

Aeres Milieu projectnummer AM20181

Definitief

In opdracht van BRO heeft Aeres Milieu een vooronderzoek uitgevoerd op de locatie:

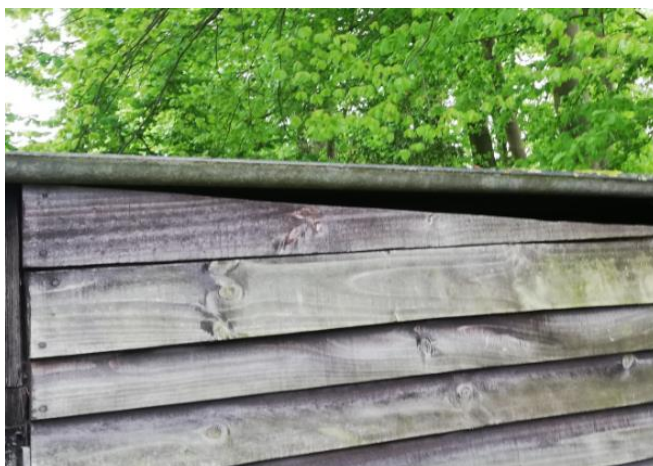
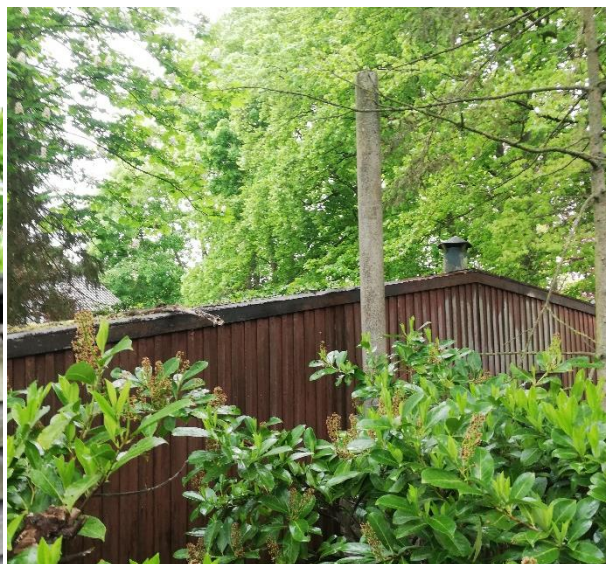
Uit de uitgevoerde veldinspectie blijkt dat er op een tweetal bergingen asbestverdachte golfplaten dakbedekking is aangetroffen. Het wordt geadviseerd om in de directe omgeving van de daken een asbest in bodem onderzoek conform de NEN 5707 uit te voeren.

Afbeelding 6: foto asbestverdachte dakbedekking centraal zuidelijke berging en asbestverdachte schouw zuidoostelijke berging

De aanwezigheid van asbestverdacht materiaal in de bodem kan ter plaatse van de bijgebouwen met asbestverdachte golfplaten niet uitgesloten worden. Om de aanwezigheid van asbest in de bodem ter plaatse van de bergingen uit te sluiten, wordt geadviseerd om (na sloop van de bergingen) een verkennend asbest in bodem onderzoek conform de NEN 5707 te verrichten specifiek ter plaatse van de druiptzone.

De aanwezigheid van asbest verdacht materiaal in de bodem kan ter plaatse van de bijgebouwen met asbestverdachte golfplatendakbedekking niet uitgesloten worden. Om de aanwezigheid van asbest in de bodem ter plaatse van de bergingen uit te sluiten, wordt geadviseerd om (na sloop van de bergingen) een verkennend asbest in bodem onderzoek conform de NEN 5707 te verrichten, specifiek gericht op de druiptzone.
