# Bouwhistorisch onderzoek

MET WAARDENSTELLING

BOSCHEIND 76-80  
GEM. BERGEIJK

W.H.R.M. Beelen  
2019 05 12

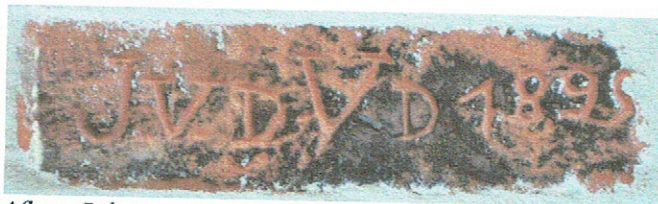
Dit geveldeel heeft nabij de voordeur een baksteen waarin de letters "JvdV d 1895" en het jaartal 1895 staan. Dit deel van de voorgevel blijkt in 1895 een vervangend deel te zijn van een gevel die hiervoor gestaan moet hebben, gezien de aansluiting met de kopgevel.

Afb. 21. Baksteen met meegebakken letters en jaartal.

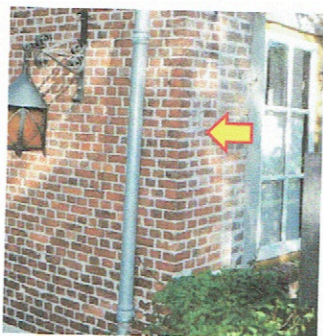
De gevel heeft een grijs geschilderde gepleisterde plint. Aan de bovenzijde eindigt de gevel in een fries bestaande uit een zeer gering overkragende strekkenlaag waarover een overkragende muizentand en tenslotte een strekkenlaag waarover de muurplaat. Dit fries gaat schuil achter een zinken mastgoot. De voorgevel sluit met een vertanding om de hoek aan op de oudere kopgevel

Afb. 22. De jongere voorgevel ingetand in de kopgevel.

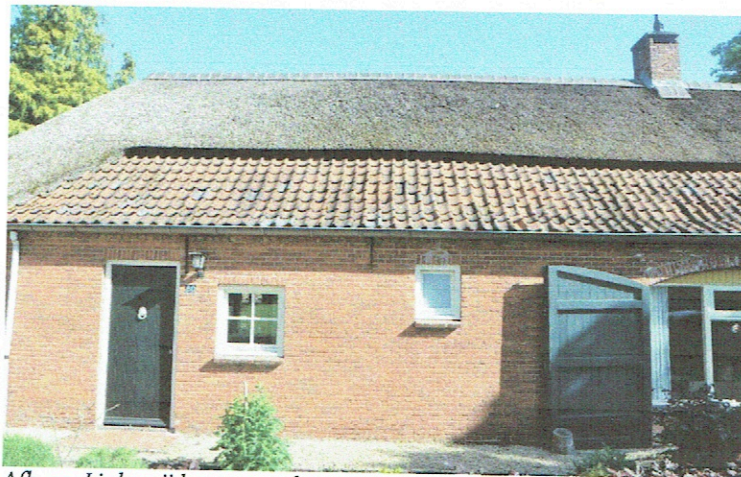
Afb. 25. Linkerzijde voorgevel waar tasruimte en paardenstal was.

De vergunning voor de laatste wijziging van de voorgevel is in 1966 afgegeven. Hierbij zijn de dubbele deuren van de tasruimte vervangen door één enkele deur en is de deur van de paardenstal vervallen. Van deze aanpassing zijn geen bouwsporen zichtbaar. Gezien deze gevel geen bouwsporen toont mag worden aangenomen dat dit geveldeel in het geheel na 1966 vervangen is. Vanaf de voormalige potstal deur tot en met de eindgevel is thans vervangen door een spouwmuur in halfsteens metselverband. De baksteen die daarbij werd toegepast kwam, gezien de oranje-rode kleur uit België. De gevel heeft thans links, op de plaats van de stal deur, nu de voordeur van de tweede woning. Rechts van deze deur is een klein raam in de gevel opgenomen en een klein toiletraampje is hoog in gevel naast de pui welke in voormalige potstal deuren is opgenomen.

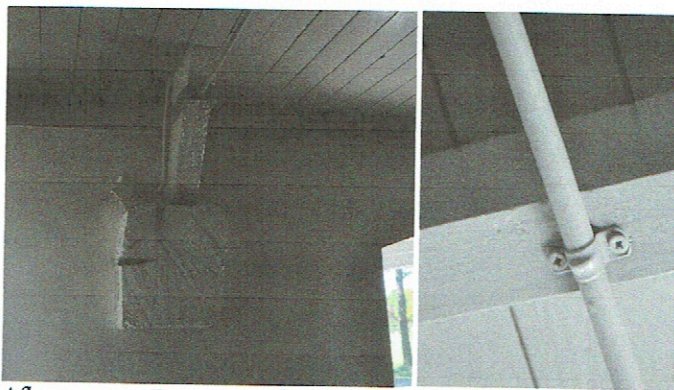
Afb. 40. en 41. Doorgezaagde moerbalk.

Op de plaats waar oorspronkelijk de potstal was lag de moerbalk laag in de gevel en dus ook in de ruimte. Boven potstallen was in de regel een zolder gemaakt van slieten en takken waarboven men hooi opsloeg. Om maximale opslag te krijgen plaatste men deze zolder zo laag als mogelijk. Bij het hergebruik van deze stal heeft men de moerbalk niet hoger gaan plaatsen, omdat dit ook implicaties had voor het spant dat erop rust. Men heeft de moerbalk grotendeels weggezaagd en de spatkracht met een trekstang opgevangen. Bijzonder is dat de trekstaaf in het midden opgehangen is met behulp van een elektriciteitszadel.

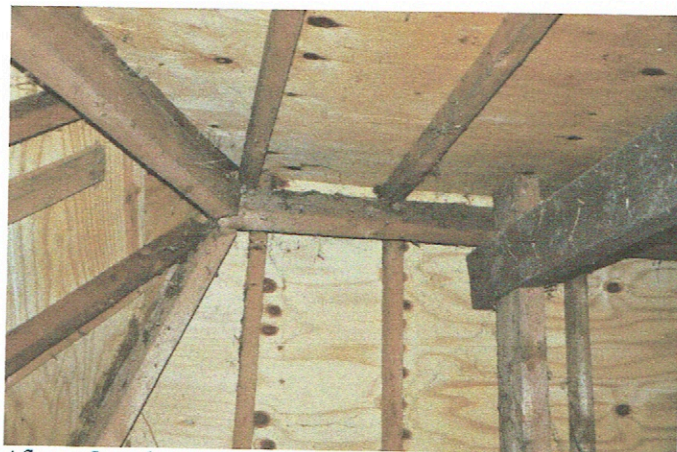
Veel van de constructie delen zijn uit het zicht gewerkt middels gipsplaten die gestukt en gewit zijn. Twee spanten zijn vervangen, waarbij men zogenaamde verbeterd Hollandse spant heeft toegepast. Deze bevinden zich in het voormalig bedrijfsgedeelte net vóór het eindschild. Die spanten zijn uitgevoerd in bezaagde vuren balken van 80 x 180 mm. Hier zijn zogenaamde underlayment platen over de eveneens vernieuwde sporen aangebracht.

Afb. 34. Spantbeenen, hoekkepers, nok, daksoren en underlayment platen boven bedrijfsgedeelte.

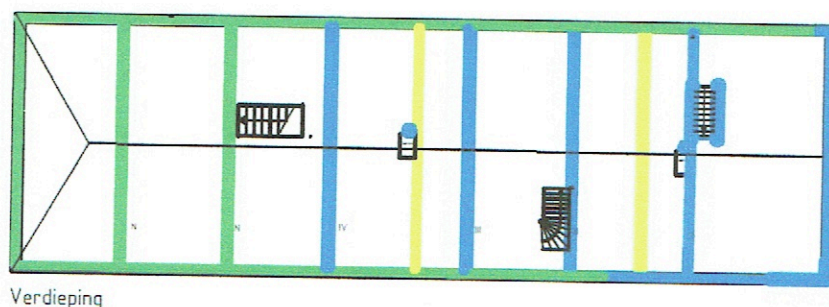
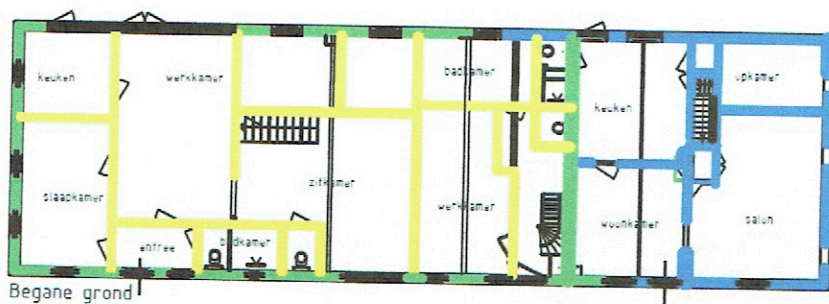
De constructie omvat (moer)balk dragende buitengevels welke hoge waarde hebben. Ook de daarop rustende spanten hebben een hoge waarde. De nieuw toegevoegde spanten hebben een positieve waarde, dat wil niet zeggen dat er geen onderdelen van vervangen kunnen worden. In het dakvlak liggen op een beperkt aantal plaatsen vensters om deze van daglicht te voorzien.
