## **Rapport**

**Boom Effect Analyse**

**Dorpsplein 1, Riethoven**

| Kenmerk | : 03P230 |

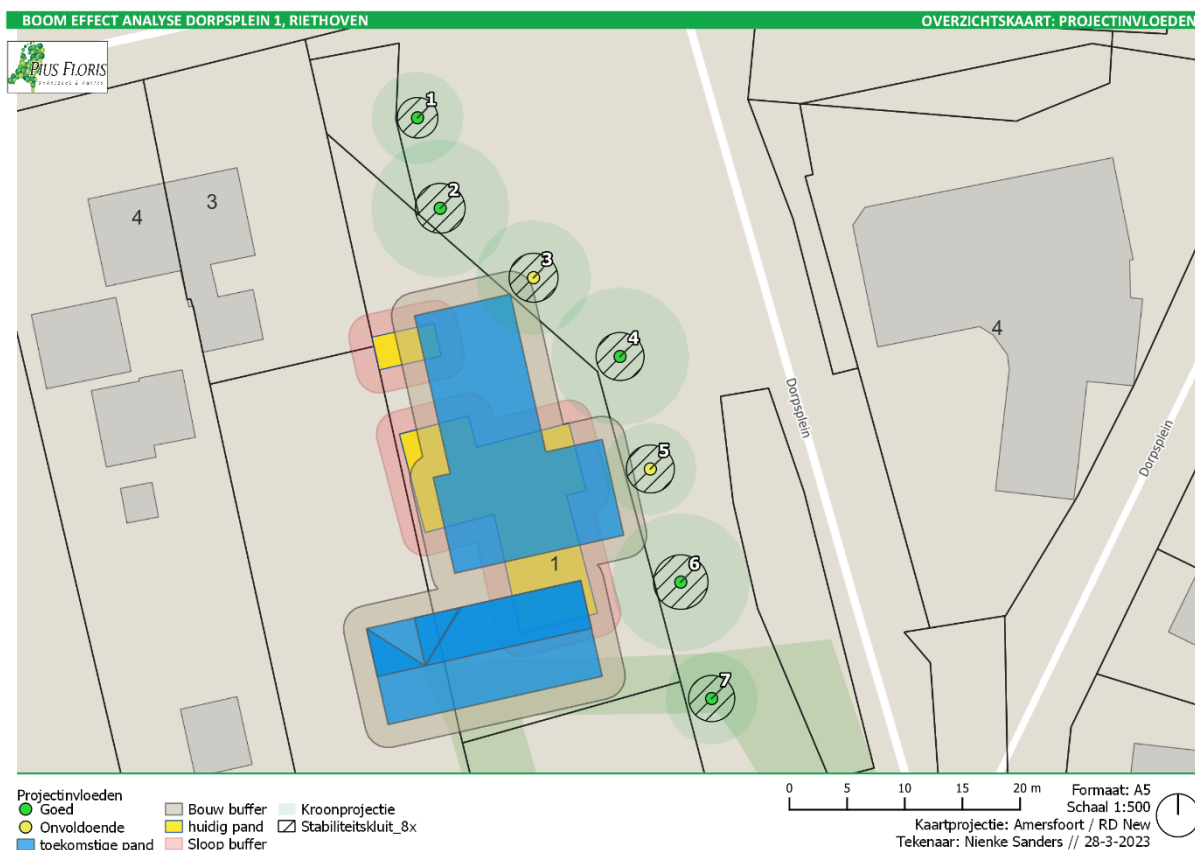
Afbeelding 2: Projectinvloeden.

Voor bomen 3 en 5 geldt dat de kroon binnen de bebouwing valt van het voorlopige bouwplan. De takvrije doorgang aan de zijde van het gebouw is echter voor alle bomen minimaal 10 meter. Het voornemen om onder de kronen te ontwikkelen is daardoor in principe mogelijk. De werkwijzen en hoogte van het gebouw dienen te worden afgestemd op de beschikbare werkhoogte.

Voor bomen 3 en 5 geldt dat deze op relatief korte afstand staan van het toekomstige gebouw. In het recente verleden zijn betonnen L-elementen geplaatst over de lengte van de erfgrens. Mogelijk zijn hierbij wortels verwijderd/beschadigd. Op het perceel is vervolgens een puinfundering aangebracht. Uitgangspunt is dat voor de bouw van het nieuwe appartement niet dieper dan 0,8 meter -mv op perceel ontgraven gaat worden. Dit betekent dat hierbij niet voorbij de huidige puinfundering ontgraven wordt. Gezien de recente aard van ophoging en het verdichte karakter van de puinfundering is het niet aannemelijk dat er sprake is van wortelgroei in de fundering. De verwachting is dat er geen verdere wortelschades zullen optreden. Afhankelijk van instandhouding van de maximale ontgravingsdiepte.

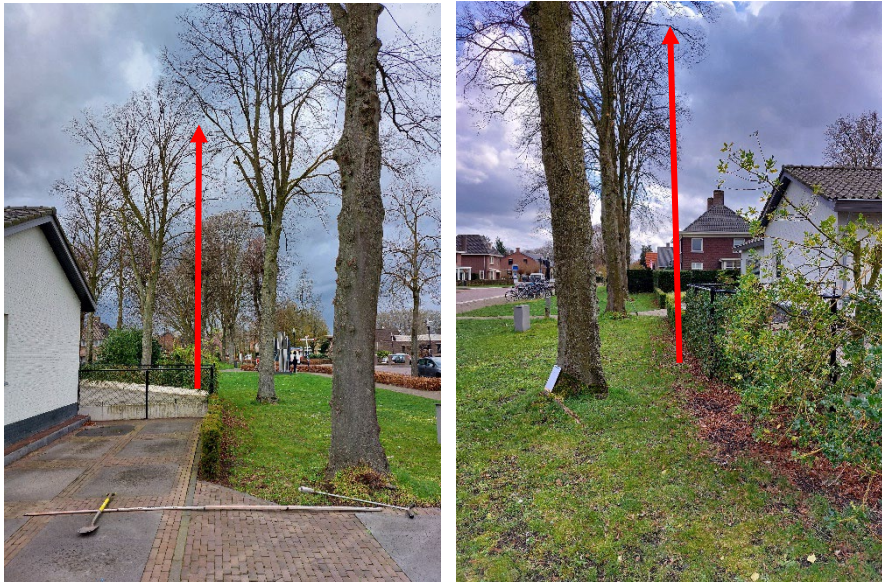
Afbeelding 3: Takvrije stamlengte is hoog. Er is slechts op grote hoogte (10m+) sprake van overhangende kroondelen.

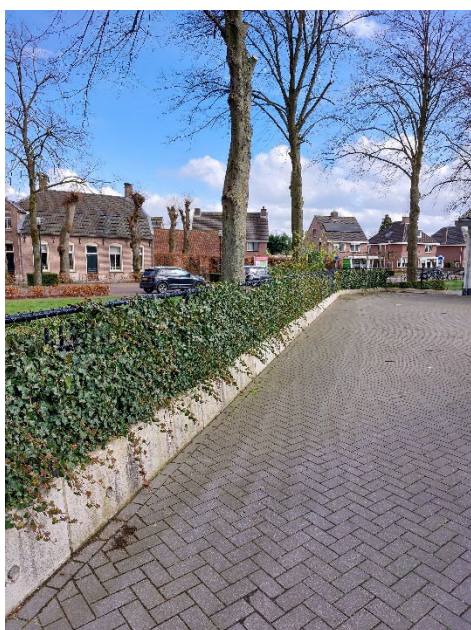
Afbeelding 4: In recent verleden geplaatste L elementen met onder de verhardingslaag een diepe puinfundering (ophoging)

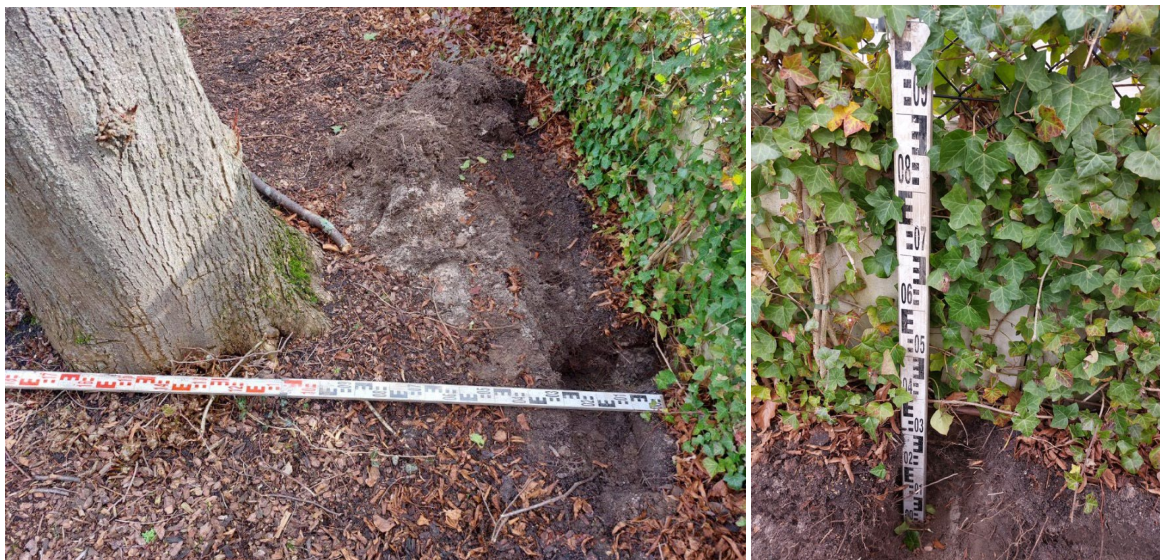
Groeiplaatsonderzoek 1 betreft een profielsleuf op 1.5m afstand uit boom 3 in zuid-westelijke richting tot een diepte van 30cm -mv (Afbeelding 6). Er zijn geen grote wortels aangetroffen. Aan de onderzijde van de betonnen keerwand is een puinlaag aangetroffen. Deze puinlaag is onder de gehele verharding van het huidige perceel aanwezig (tot ca. 80 cm -straatlaag) en is ondoordringbaar voor de wortels. Hierom zijn de stabiliteits wortels en andere grote wortels van de boom aan de perceelzijde tot zeker 80cm -mv (straatlaag) niet te verwachten.

Afbeelding 6: Groeiplaatsonderzoek 1 op rand L-element

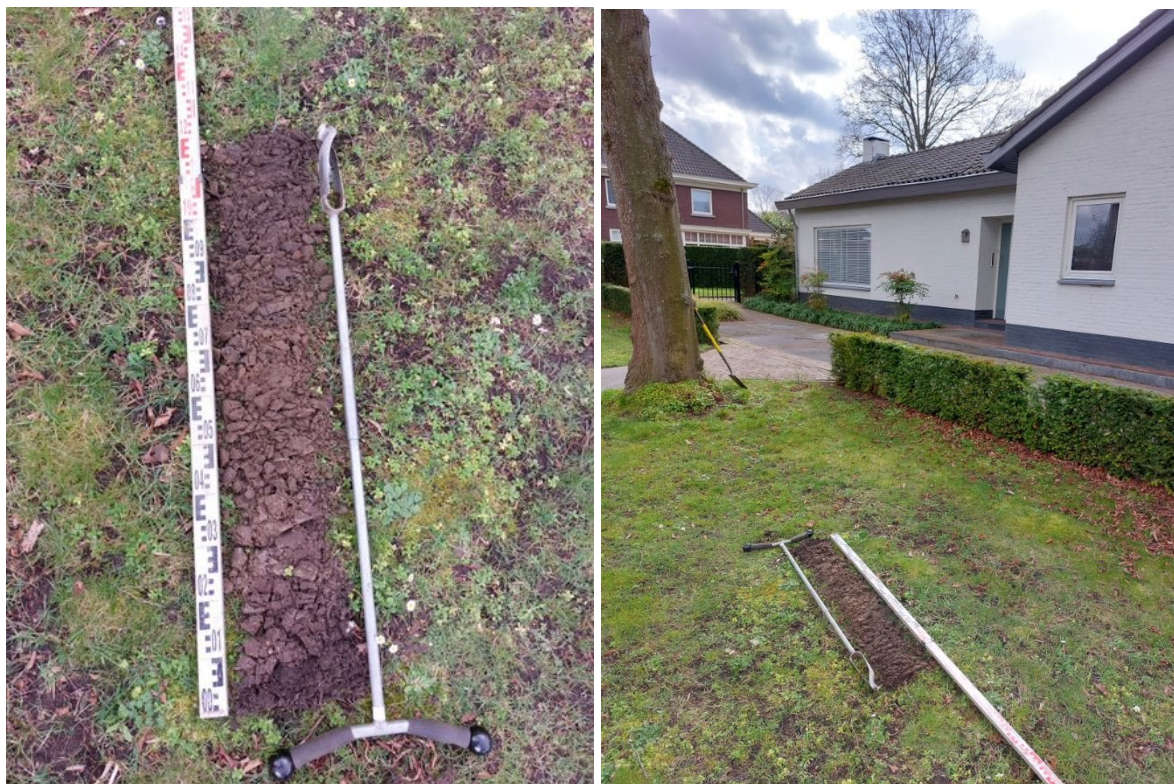
Afbeelding 7: Groeiplaatsonderzoek 2.

Groeiplaatsonderzoek 2 betreft een grondboring tot een diepte van 120cm -mv op 3m uit hart stam van boom 5 in noordelijke richting (Afbeelding 7). De bodem bestaat hier tot 20cm -mv uit humusrijk grof zand, verder is tot 90cm -mv licht humeus grof zand aangetroffen. Van 90 tot 100cm -mv is sprake van humeus grof zand.

Op basis van de proefsleuf, de bodemopbouw en de puinlaag -aanwezig onder de huidige verharding- kunnen we veronderstellen dat de bomen voornamelijk afhankelijk zijn van beworteling in de gazonstrook. In het verleden zijn mogelijk (veel) wortels verwijderd ten behoeve van het plaatsen van de betonnen keerwand. Daarachter op het te ontwikkelen perceel is een puinfunderingslaag aangebracht. Wortelgroei is hier niet aannemelijk.

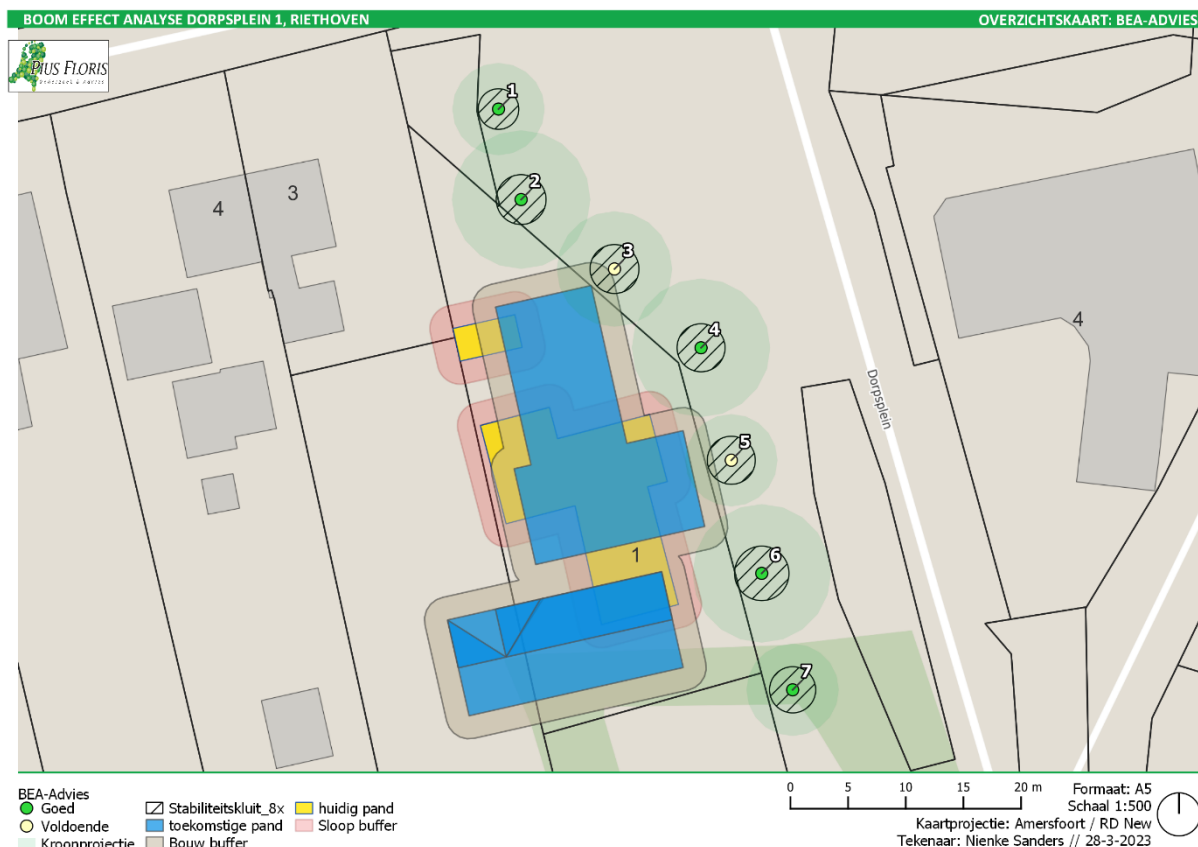
Afbeelding 8: Overzichtskarta BEA-Advies.

In het voorgenoemen plan wordt uitgegaan van behoud van 7 bomen binnen de invloedssfeer van de ontwikkeling. Voornamelijk uitgangspunten is een funderingsdiepte van maximaal 0,9m gemeten vanaf bovenzijde betonnen keerwand en uitvoering van werkzaamheden volledig vanaf eigen terrein. Er wordt in geen geval dieper ontgraven dan 0,8m -mv niveau op het verharde deel. Tijdens de ontwikkelingsfase zijn voor de bomen beperkte maatregelen noodzakelijk voor duurzame handhaving (tabel 5).

Voor alle bomen binnen het projectgebied zijn beperkte maatregelen benodigd voor duurzame handhaving. Gezien deze bomen dicht op de ontwikkeling staan, dient hier gebruik gemaakt te worden van deugdelijke stamommanteling, bestaande uit stamplanken met achterliggende drainbuis. Zodanig wordt schade aan de stam gedurende de ontwikkeling voorkomen. Verder dient de gazonstrook vrij te blijven van betreding. Ook mogen hier geen depotlocaties of tijdelijke opstal van materieel worden aangebracht. Dit kan gerealiseerd worden door het afschermen van de gazonlocaties met geschakelde bouwhekken. Alle werkzaamheden dienen vanuit het te

ontwikkelen perceel uitgevoerd te worden en ontgravingsdieptes ten behoeve van de funderingen zijn niet dieper dan 0,9m gemeten vanaf de bovenzijde betonnen keerwand, of 0,8m gemeten vanaf bovenzijde verharding. Daarnaast wordt uitgegaan van een maximale bouwhoogte van 10 meter, gemeten vanaf maaiveldniveau standplaats boom (let op, dit is lager dan het maaiveld op het perceel!).
