In opdracht van de familie Kraaijevanger heeft ondergetekende dit rapport opgesteld waarin de cultuurhistorische waarden van de voormalige boerderij Bredase Dijk 47 te Bergeijk zijn bepaald.

W. Beelen  
Eindhoven  
Mei 2021

#### 4. De ligging, landschappelijke situering.

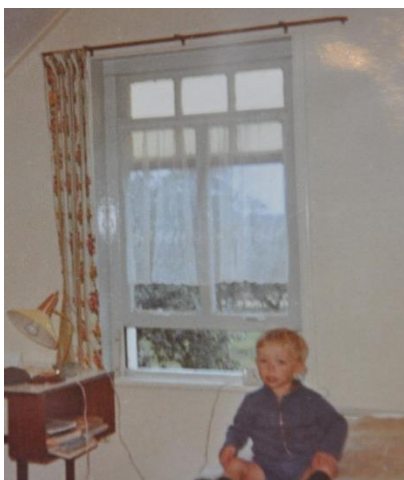
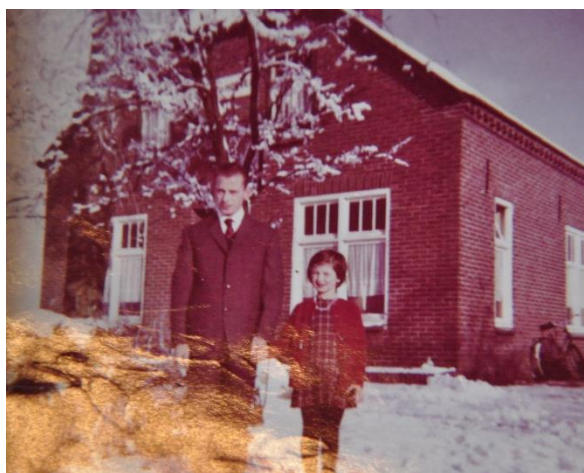
Afb.14. en 15. Slaapkamer schuifvenster en de authentieke vensters n de kopgevel.

De ramen waren oorspronkelijk als schuifraam uitgevoerd waarbij het onderste raam naar boven kan schuiven. De onderste ramen op de verdieping hebben twee ruiten, en is dus gedeeld door een verticaal stijltje. Het bovenlicht heeft drie ruiten gedeeld door twee

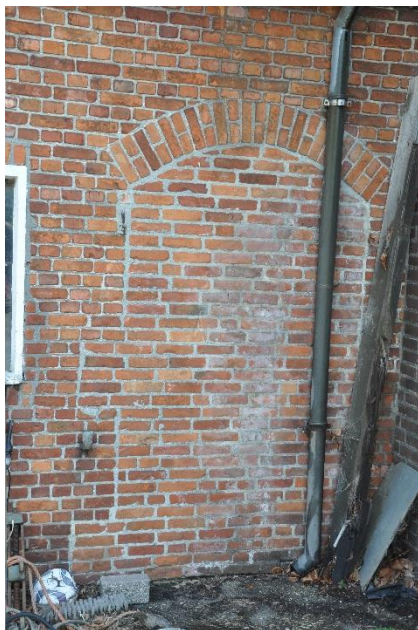
Afb.20. Authentiek bouwspoor staldeur zuidgevel.

Naast de dichtgemetselde brede staldeur zijn er deze gevel duidelijke bouwsporen bij alle betonnen stalramen. Deze zijn de vervangende ramen deze zijn op een verticaal geplaatste baksteen ingemetseld waardoor een ventilatieopening onder de ramen ontstaan is.

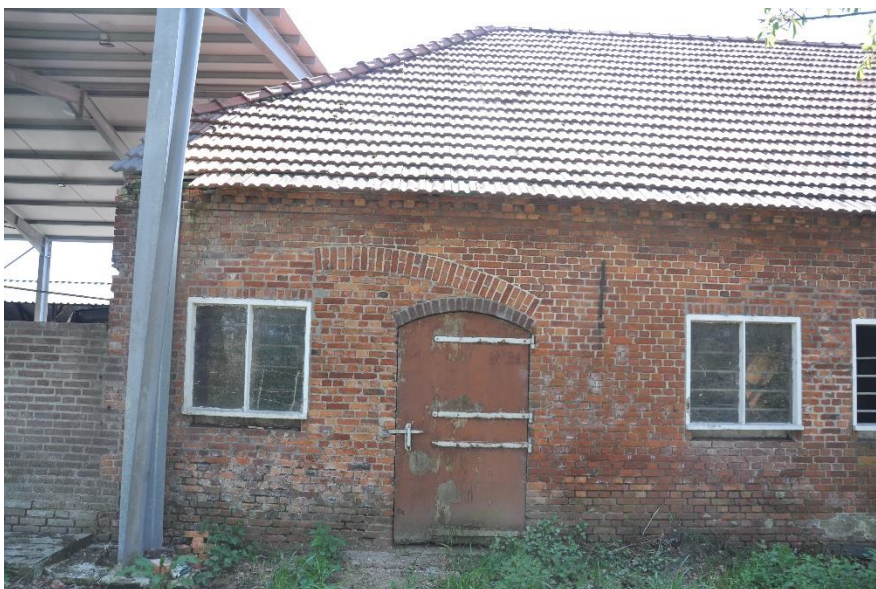
*Afb.22. De noordoost hoek van het stalgedeelte met bouwsporen van een eerder gebruik.*

Het stalgedeelte heeft op de linker hoek bouwsporen van een segmentboog ter grootte van een dubbele deur. Onder deze segmentboog is een tweede kleine segmentboog gemaakt waaronder een mestdeur is opgenomen. Links van deze mestdeur bevindt zich een betonnen stalraam en rechts van deze deur bevinden zich op onregelmatige afstand drie betonnen stalramen. Naast dit laatste stalraam is een gat in de gehakt om een ventilator te

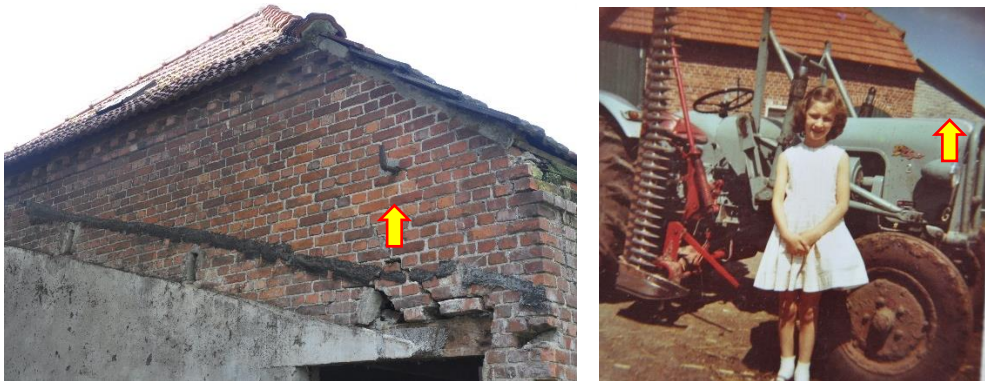
De oostgevel is grotendeels weggewerkt achter een later toegevoegde koeienstal. Ook deze latere toegevoegde koeienstal kwam op de plaats waar eerder een afgang was die hergebruikt werd voor koeienstal. Van deze afgang resteert als zichtbaar getuige, enkel nog één metalen anker waaraan een balk tegen de gevel bevestigd werd.

Afb. 23. en 24. Het anker voor de bevestiging van een balk tegen de gevel, waarop de daksporen van een afgang getimmerd werden en zijgevel afgang boven trekker.

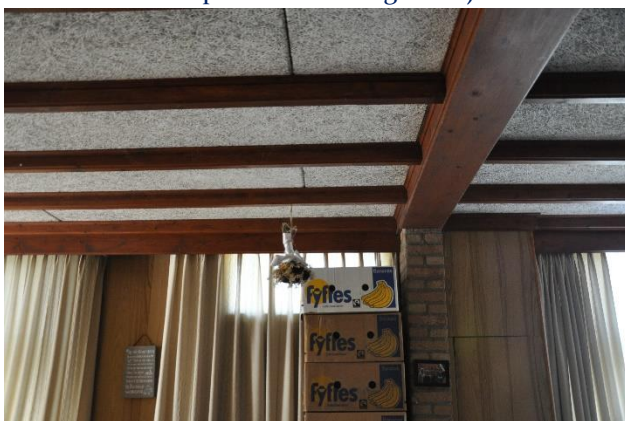
Ter vergroting van het woongenot is de gang gesloopt en de ruimte achter de voorgevel bestaat nu uit één woonkamer. Ook de tweede slaapkamer is bij de woonkamer betrokken. Deze tweede slaapkamer was toegankelijk vanuit de woonkeuken.

Afb. 25. De binnenmuur vervangende overspanningsbalk naast de voordeur.

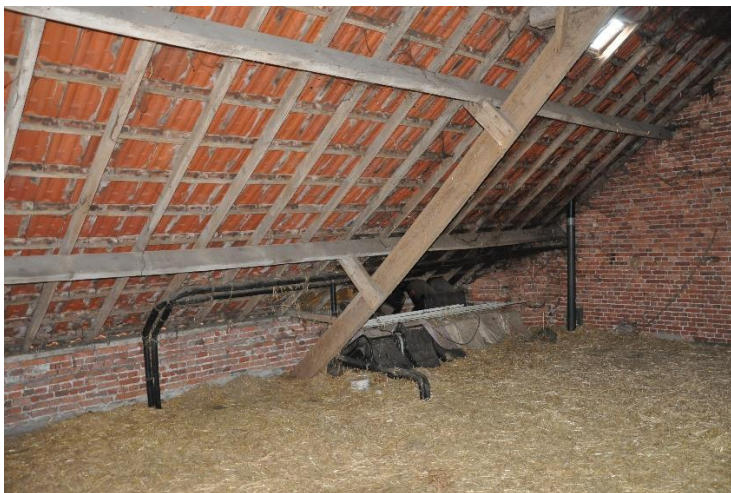
De constructie van deze boerderij is in feite al aan de buitengevels door de plaatsing van gevelankers afleesbaar. Acht stalen INP-220 balken overspannen de boerderij en dragen zowel de houten balklagen als de spanten. De gevels zijn hoger opgemetseld dan de stalen balken en vormen een borstwering waardoor op de zolder meer ruimte is voor het opslaan van hooi en stro, en boven het woongedeelte ook meer ruimte ontstaan is voor de slaapkamers.

*Afb.47. De hooizolder met lage borstwering.*

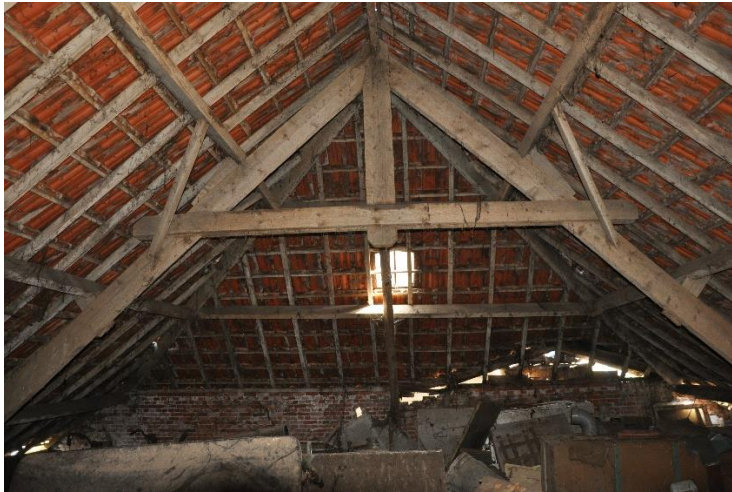
De balklaag is over de stalen balken gelegd en daarop boven het bedrijfsgedeelte kraaldelen bevestigd. Verder zijn op de stalen balken sloffen gemonteerd waarop de spanten staan. Omdat hierdoor de spantbenen een stuk lager aangebracht moesten worden, heeft men de gordingen niet rechtstreeks op de spantbenen kunnen monteren. Deze rusten nu op een hulpconstructie die aan de spantbenen bevestigd is,

Afb.48. De hooizolder met kapsant, rechts ophoging onder gording.

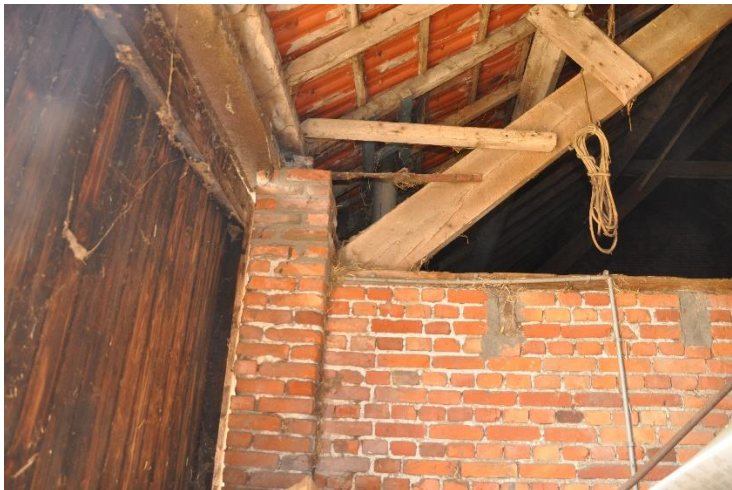
De spanten zijn verbeterde Hollandse spanten echter zonder kreupele stijl en slechts een blokkeel van beperkte afmetingen. De spantbenen hebben een afmeting van 80 x 220 mm. Alle toegepast hout van de verdiepingsvloeren en kapconstructie is bezaagd vuren.

Afb.49. De grote open ruimte met slof en spantbeen en ondersteuning gording.

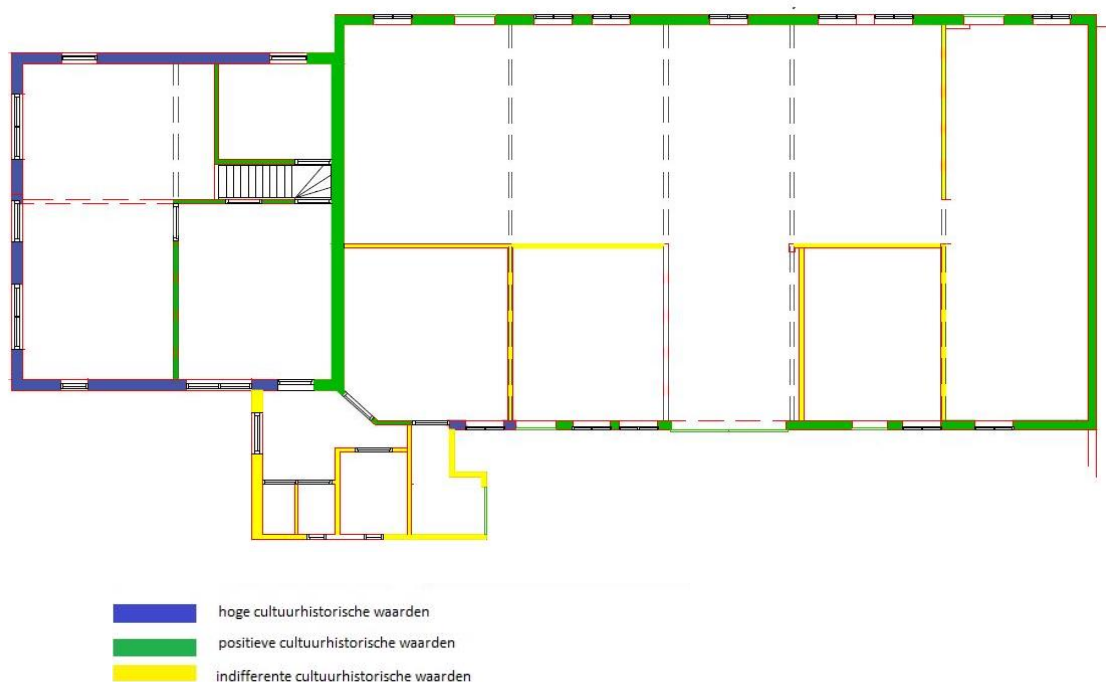
Door een situering ver naar achter op het perceel was een tuintje vóór de boerderij mogelijk. Tuintjes waren vooral het domein van de boerin. We kunnen hierin de veranderende rol van de boerin in herkennen. De gevels van het woongedeelte zijn onveranderd en derhalve hoog gewaardeerd. Dit geldt niet voor de vensters. Verder zijn de veranderingen aan de gevels van het bedrijfs gedeelte van de boerderij positief gewaardeerd omdat deze de geschiedenis van de agrarische sector weerspiegelen. De binnenwanden van het bedrijfs gedeelte zijn grotendeels niet authentiek en zijn indifferent gewaardeerd.

*Afb.50. De waarderingskaart van de boerderij.*
