# Bouwhistorisch onderzoek boerderij

BRAAMBOS 10 WESTERHOVEN

W.H,R.M. Beelen

November 2020

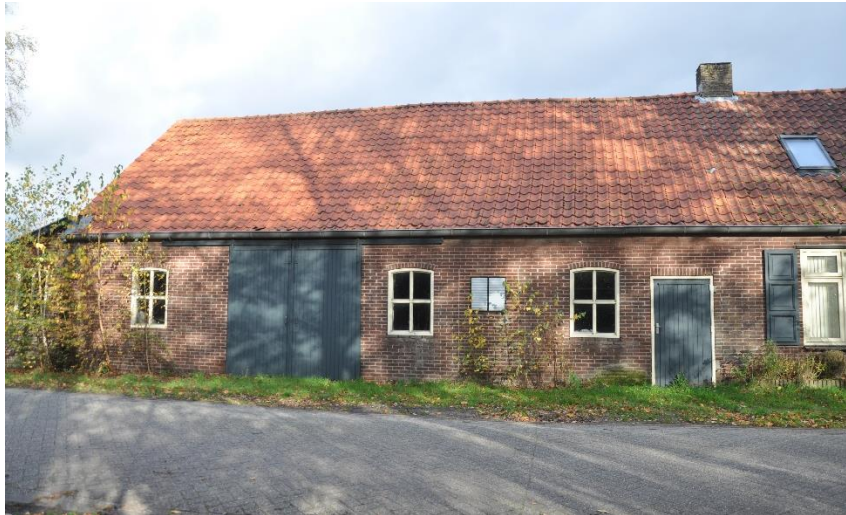
Afb. 5. Het linker (bedrijfs)gedeelte van de voorgevel.

De voorgevel heeft de gevelindeling van de vroegere boerderij overgenomen. Van links naar rechts is; de aanbouw met lessenaardak welke een stalraam heeft, dan volgt een zelfde stalraam in de voormalige tasruimte, of de aanvankelijke boerderij eveneens op die plek een stalraam had wordt betwijfeld. Dit en de andere stalramen hebben een recente vertaling van een betonnen stalraam met segmentboog bovendorpel, nu echter in hout uitgevoerd. De overspanning van deze ramen is middels een rollaag.

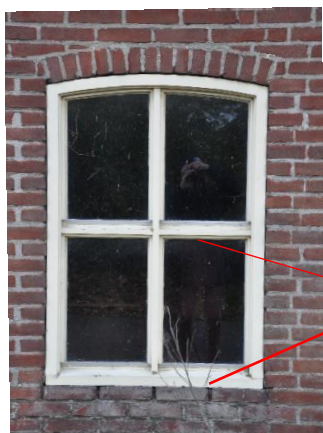
Afb. 6. "houten stalraam".

*Aluminium profiel*

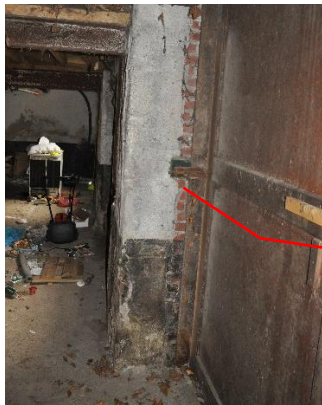
Afb. 7. Aansluiting vroegere deur binnenzijde.

een halve kop voorbij de opening. De eerdere deuren op deze plaats waren draaiende deuren. De sporen daarvan zijn binnen zichtbaar.

Aansluiting deur die oorspronkelijk binnen de gevel was

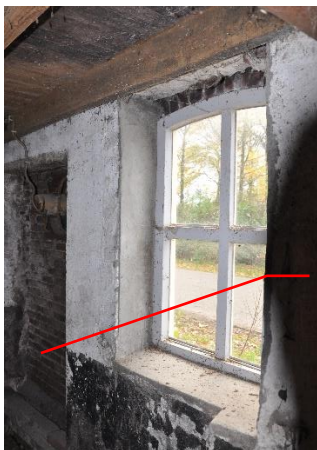
Afb. 8. Vroegere deur dichtgemetseld ( binnenzijde).

De volgende gevelopening is een stalraam en daarnaast is een dichtgemetseld opening dit was de mestdeur voor de koestal. Hoewel dit aan de buitenzijde weinig zichtbaar is, is deze opening aan de binnenzijde duidelijk herkenbaar. In deze dichtgemetselde gevelopening is een ventilator opgenomen.

Vroegere deuropening dichtgemetseld

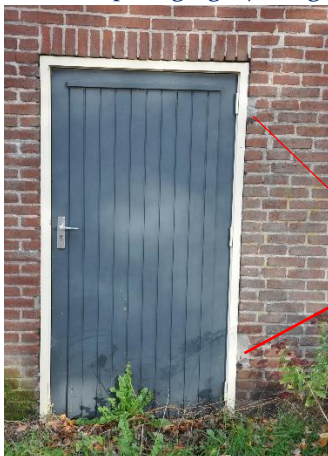
Afb. 9. De vernieuwde voergangdeur, thans in een houten kozijn.

Naast deze dichtgemetselde gevelopening die als mestdeur gefungeerd heeft is een (eveneens) houten stalraam. Daarnaast is de voergangdeur. Ook deze is een recente vertaling van de eerdere deur die aan duim gehangen gedraaid heeft. De sporen van die eerdere ophanging zijn nog herkenbaar.

Plaats vroeger duimen

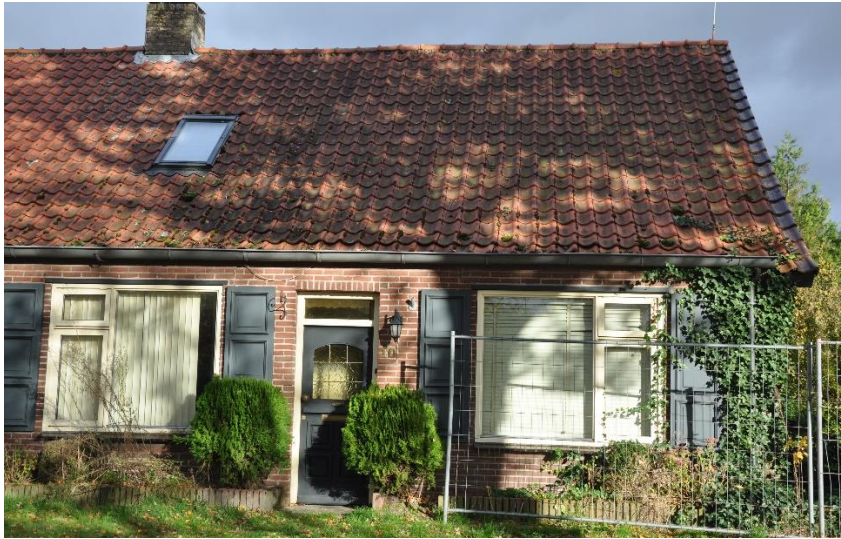
Afb. 10. Rechter deel van de voorgevel ( woongedeelte).

Met de voergangdeur eindigt het bedrijfsgedeelte van de voorgevel. Het aansluitende woongedeelte heeft een groot horizontaal raam met links één tussenstijl die het raam een brede en een smalle zone verdeelt. De smalle zone heeft een kalfje waarboven een klepraampje en beneden een draairaam. Links en rechts van dit raam is een luik vast tegen de gevel gemonteerd. Naast dit raam is de voordeur geplaatst en daarnaast een zelfde horizontaal raam met tussenstijl. Deze keer is de stijl aan de rechter zijde geplaatst. Het voordeurkozijn heeft een erg smal bovenlicht met geel gekleurd glas. De voordeur heeft boven het midden een raam met segmentboog. Het glas is middels twee horizontale en twee verticale messing strips opgedeeld. Ook hier is geel gekleurd glas voor toegepast. Het onderste deel van de deur is voorzien van schrootjes.

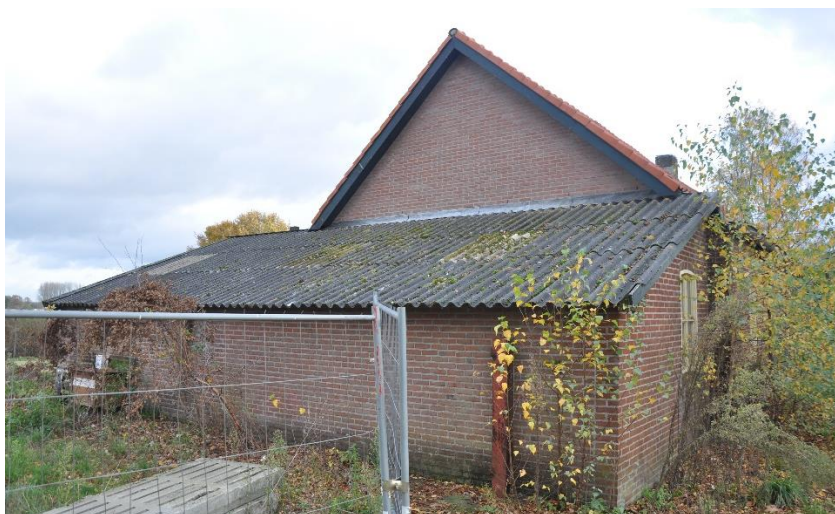
Afb. 11. De eindgevel vanaf straat gezien.

De topgevel van de eindgevel van de boerderij is geheel gesloten. Ook de aanbouw is aan deze zijde geheel gesloten. Het dak van de aanbouw is met golfplaten dichtgelegd. De aanbouw is kort na de ommetseling van de boerderij gebouwd. Er is in de voorgevel een

verspringing herkenbaar. Ook is een bouwnaad zichtbaar op de plaats waar de oorspronkelijke boerderijbreedte was. De platte aanbouw aan de achterzijde van de boerderij loopt door tot en met de langsgevel van de aankapping.

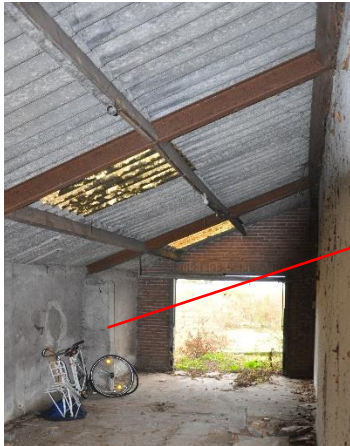
Afb. 12. Pilaster markeert de aansluiting van de uitbreiding aan de achtergevel

Pilaster is restant van eerdere gevel

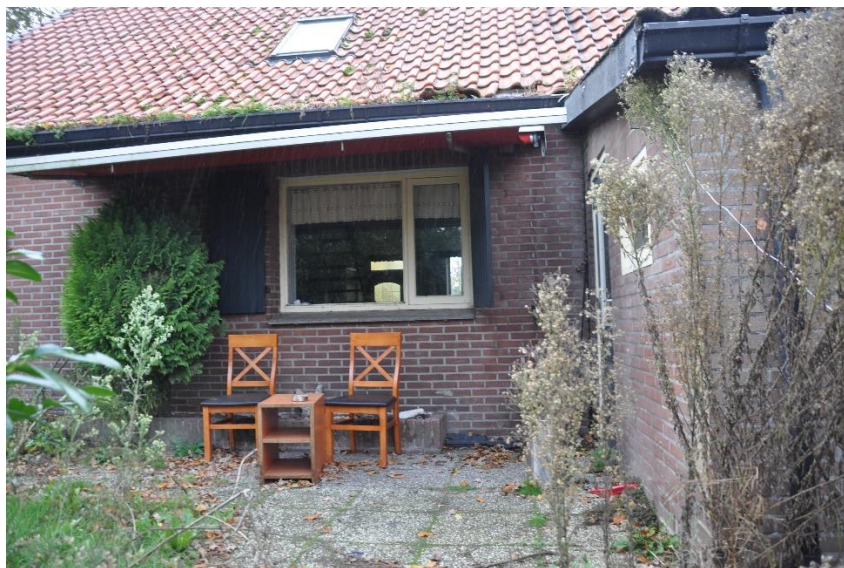
Afb. 15. Achtergevel woongedeelte met keukenraam.

Dit raam heeft evenals de ramen in de voorgevel een extra stijl die het raam opdeelt. Omdat het raam hoger geplaatst is, mogelijk vanwege een vroeger aanrecht, heeft het raam geen klepraampje. Dit raam is voorzien van scharnierbare raamluiken en van een (uitstaand) zonneschermbalk.

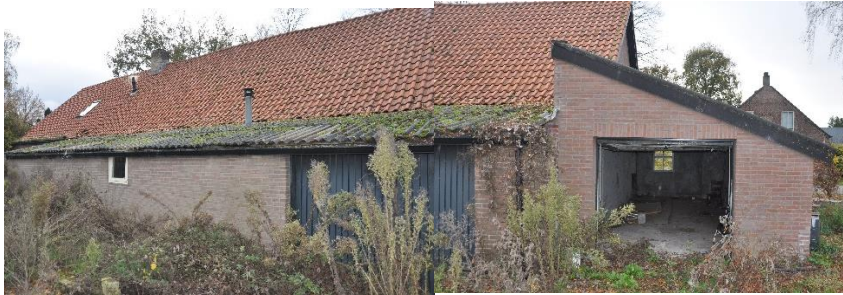
Afb. 16. Achtergevel met uitbouwen.

De achtergevel van de eerdere boerderij eindigt bij de eerste uitbouw. Deze uitbouw heeft een vrij gesloten geveldeel aan de linker zijde, waarin slechts één betrekkelijk klein raam net onder de dak overstek is opgenomen. De gevel is gemetseld met een gelige machinale strengpers baksteen in halfsteensverband.

Vervolgens is een stalen kanteldeur aangebracht. Een smalle strook metselwerk eindigt deze gevel. Het aansluitende deel van de gevel is de verlengde afhang, die iets terugspringt ten opzichte van de aanbouw, hierin is centraal een kanteldeur opgenomen.

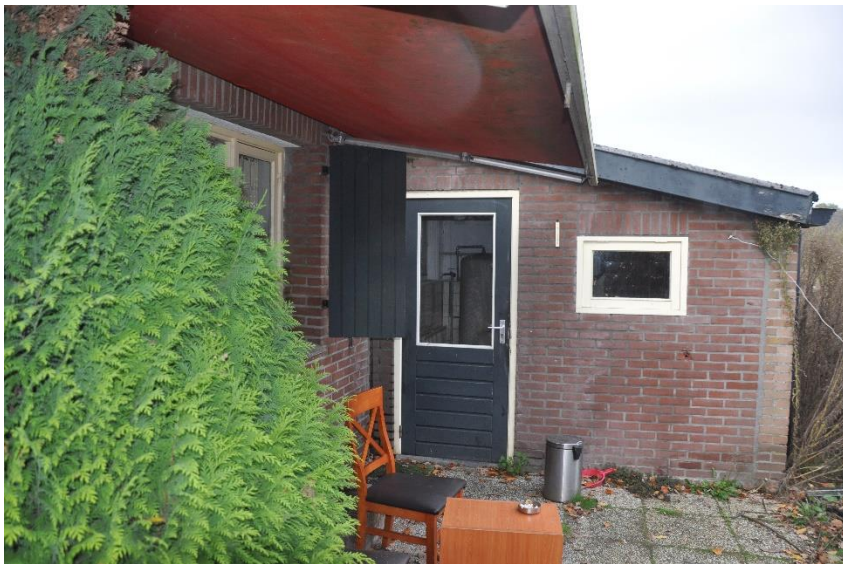
Afb. 17. De kopgevel van de aanbouw.

De kopgevel van de uitbouw heeft geheel links een buitendeur en vervolgens een betrekkelijk klein raam, geplaatst in het rechter deel van deze gevel. De buitendeur is voorzien van een betrekkelijk grote ruit boven de z.g. ladder (zeven dorpels). Bijzonder aan deze gevel is dat deze in dezelfde rode baksteen gemetseld is als de boerderij, maar dat de aansluitende achtergevel gemetseld met gelige baksteen van de achtergevel van de aanbouw koud tegen de bestaande gevel is gemetseld.

De aanbouw is over de gehele lengte voorzien van golfplaten. Ook is een goot aangebracht over de gehele lengte van de aanbouw.

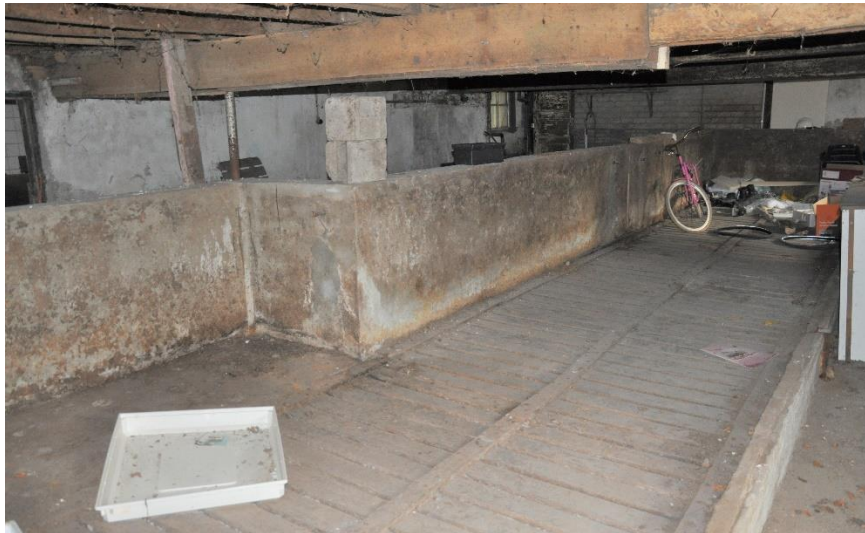
*Afb.29. De eerdere varkensstal met roostervloer. Een door een stalen pijp ondersteunde moerbalk is ten behoeve van de toegevoegde zolder herkenbaar.*

Een deel van de stal is gesloopt, daartoe hoort de voertrog en de hekken die de scheiding naar de voergang vormde. Mogelijk zijn die in een van de latere stallen hergebruikt. De eerdere ruimte omvatte de koeienstal, de deel en de tasruimte. Langs de oorspronkelijke eindgevel is een doorgang vrij gehouden voor eventueel transport van voer, strooisel, en varkens. De gehele stalruimte is tijdens de omschakeling naar varkensstal voorzien van een zolder.

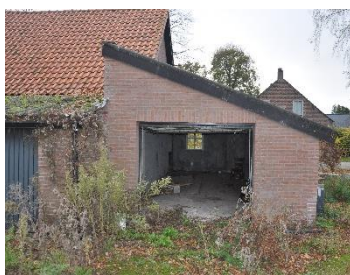
*Afb.30. De afhang aan de achterzijde.*

De onderhavige afhang is een toevoeging of vervanging uit de jaren zestig. De gevel aan de straat is op één raam na gesloten. Aan de achterzijde heeft men een stalen kantelpoort opgenomen. Het is dus voor de hand liggend dat deze afhang als garage gefungeerd heeft, hoewel elders op het perceel een vrijstaande garage gebouwd is. Onder de afhang is een drijfmestopslag kelder van 40 m<sup>3</sup> gemaakt.

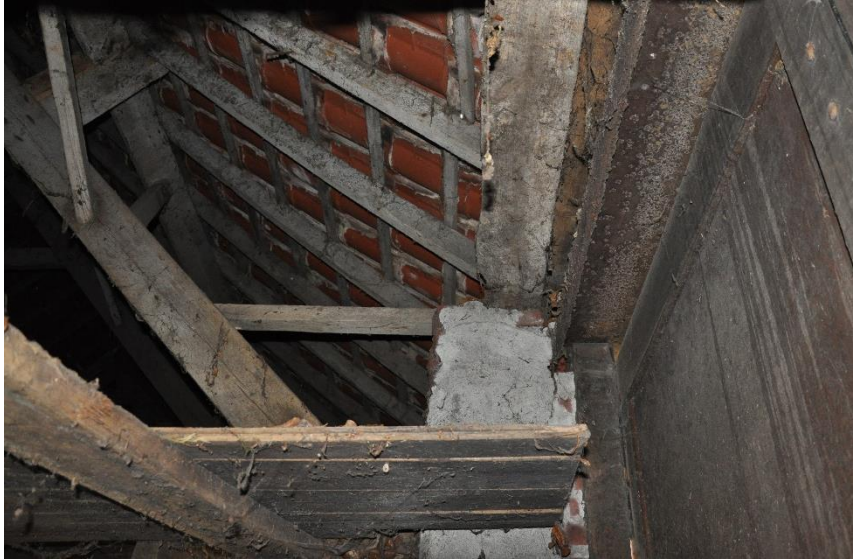
*Afb. 32. Dakconstructie vanaf de begane grond gezien.*

De constructie van deze boerderij is vrij eenvoudig. De buitenwanden van de boerderij zijn als dragende gevels uitgevoerd. De dragende gevels zijn de oorspronkelijke gevels. Dat bood de mogelijkheid om in het voormalige stalgedeelte twee stalen balken vanaf de voorgevel naar de achtergevel te leggen. Daarnaast hebben de tussenwanden welke van voorgevel naar de achtergevel lopen een dragende functie. Ten behoeve van een gewijzigd gebruik zijn in de loop der geschiedenis twee houten moerbalken in het bedrijfsgedeelte toegevoegd. In de dwarsrichting zijn dus veel verbindingen gemaakt. Op deze dwarsverbindingen zijn de spanten geplaatst.

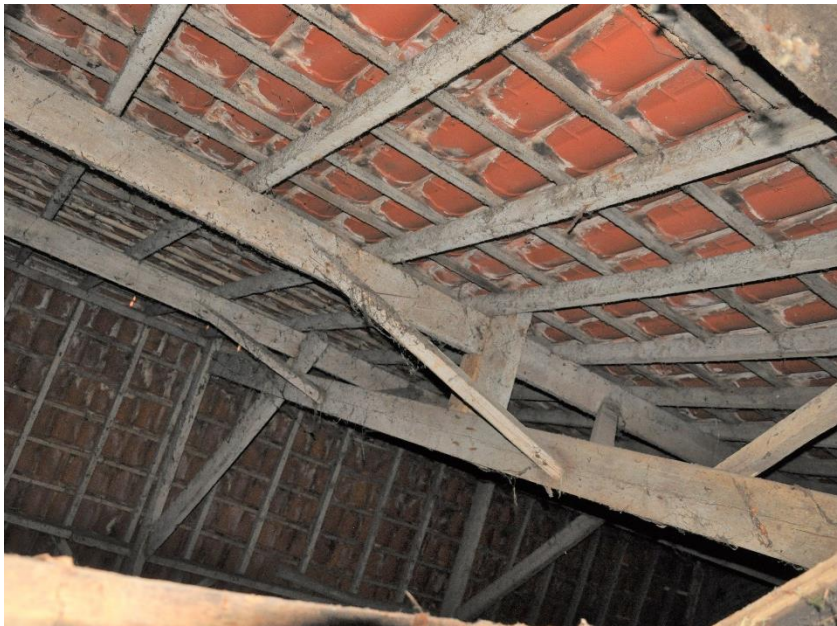
*Afb. 33. het A-spant en gordingen.*

Op de spanten die als A-spant zijn vormgegeven rusten de gordingen. De laagst geplaatste gording is met een stijltje op het spantbeen op hoogte afgesteld. Over de gordingen liggen de daksporen en de pannen hangen aan de panlatten die over de sporen zijn aangebracht.

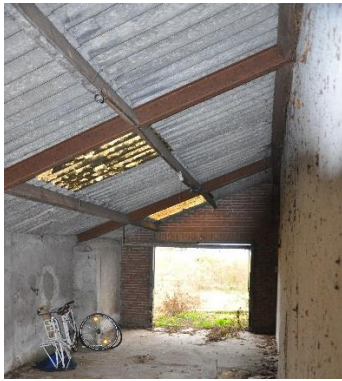
Afb. 34. De dakconstructie van de afhang.

Bijzonder aan deze afdang is dat deze onderkelderd is en een mestopvang heeft van 40 m<sup>3</sup>.
