Bouwhistorische verkenning met  
waardestelling voormalige boerderij

Eykereind 42 Bergeijk.

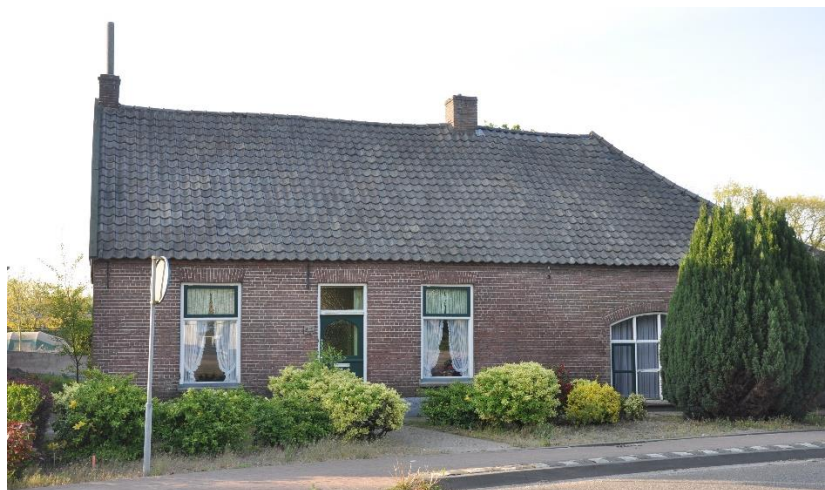
Afb. 15. De noordgevel.

Link (oostelijk) is het woongedeelte gelegen. Bestaande uit een voordeur en links en rechts geflankeerd met een raam. Het westelijk aansluitende deel heeft een potstal gehad, waarvan de gevelopening, maar niet de invulling nog herkenbaar is. De gevelopeningen van ramen in het woongedeelte zijn van een meer recente datum. Gezien de afmetingen en datering hebben hier zeer waarschijnlijk schuifvensters gezeten. De huidige invulling

Slechts twee gevelankers, één aan de oostzijde en een oostelijk van de voordeur zijn toegepast. Voorts is een zwart gat nabij de brandgevel aanwezig waar een derde gevelanker gezeten kan hebben.

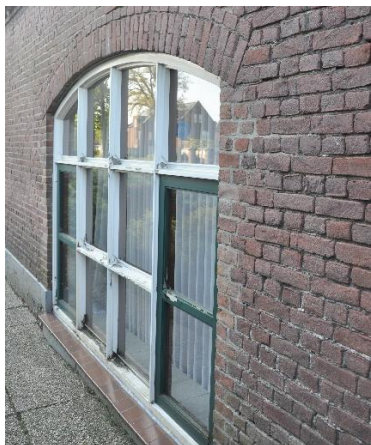
De pui die de gevelopening van de potstal markeren heeft drie stijlen die de pui horizontaal in vier vakken verdeelt en in de hoogte is door toepassing van twee dorpels de hoogte in drie vakken verder onderverdeelt. De vakken hebben hierdoor een ongeveer vierkanten vorm gekregen. De vakken aan de linker en rechter zijde hebben geen onderste horizontale kalf, maar zijn daar ingevuld met een draairaampje waarin een tussen dorpeltje het beeld van het kalf vervangen. De ontlastingsboog boven deze pui is groter dan de pui en bestaat uit een boogstrekk waarover een koppenlaag (de pui is te smal gemaakt).

*Afb. 16. De invulling van de gevelopening voor de potstal.*

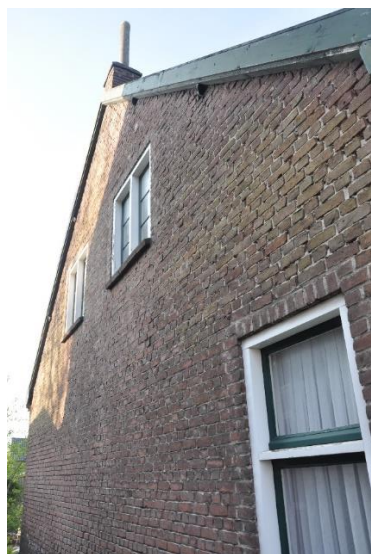
*Afb. 17. De oostelijke zijgevel woongedeelte.*

De oostelijke zijgevel heeft op de begane grond in de loop der tijd een venster gekregen. Hier was aanvankelijk geen venster. Het venster heeft een zelfde vorm en indeling als de vensters in de noordgevel, zij het dat hier in het klepraam blank glas is toegepast. Dit raam heeft geen boogstrek als zoals bij de voorgevel maar een rollaagje. Er is een bakstenen raamdorpel toegepast welke in dezelfde kleur blauwgrijs geschilderd is dan de plint van de voorgevel. Bij deze gevel ontbreekt de plint. Men achtte die hier niet nodig omdat het een topgevel betrof.

Op de verdieping zijn twee vensters (bolkozijntjes) in de gevel opgenomen. De draaiende delen draaien naar binnen en zijn voorzien van twee horizontale roeden. Ook deze ramen hebben bakstenen raamdorpels. Bijzonder is het gering buiten de gevel uitsteken van de twee keer twee gordingen waarop het dakbeschot rust en de windveer bevestigd is.

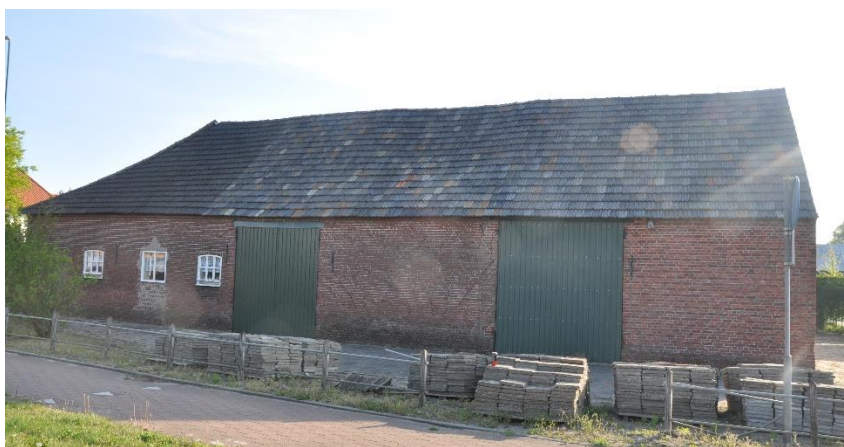
Afb. 17. De westelijke gevel.

De rechter zijgevel of te wel de westgevel, toont aan de linker zijde (noordzijde) drie stalraampjes vervolgens een grote “deel” deuren een gesloten geveldeel en rechts gevolgd door tweede “deel” deuren en een gesloten geveldeel. Ook hier eindigt de gevel aan de bovenkant door een uitkragende strekkenlaag gevolgd door een muizentand en een laatste strekkenlaag waar de muurplaat op ligt.

Het metselwerk aan de rechterzijde van de laatste deeldeuren is in een iets rodere en iets zachtere baksteen uitgevoerd dan bij de noord- en oostgevel. De kleur overgang van de pannen markeert niet de scheiding van het oorspronkelijke gedeelte en het toegevoegde deel. Die scheiding ligt verder naar rechts, bij de linker zijde van de rechter “deel” deuren. Ook deze gevel is niet van een goot voorzien noch van een plint. De onderzijde van de gevels is dan ook aangetast door opspattend regenwater en vuil. Van de drie stalraampjes zijn de twee buitenste hetzelfde en het raam in het midden heeft een andere vormgeving.

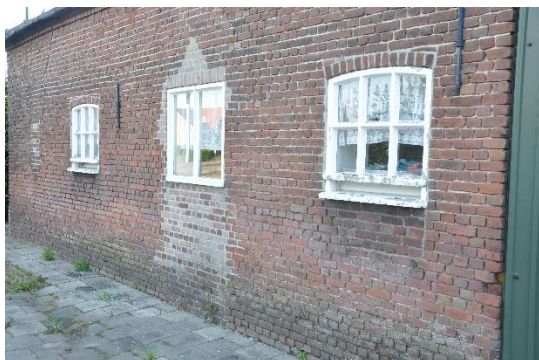
Afb. 18. De drie betonnen stalramen

De buitenste ramen zijn voorzien van een vast aangestorte ventilatieopening onder het raam. Deze ramen hebben twee verticale en één horizontale roeden. Oorspronkelijk zullen hier metalen stalramen gezeten hebben, De bovendorpel is gebogen waardoor er eenvoudig een strek op geplaatst kan worden. De stalraam in het midden heeft een rechte bovendorpel en slechts één verticale roede.

Bouwsporen onder en boven het raam in het midden tonen een mogelijke eerdere gevelopening. (een latere mestdeur). Aan de noordzijde van deze ramen is een bouwspoor van een zeer klein raampje.

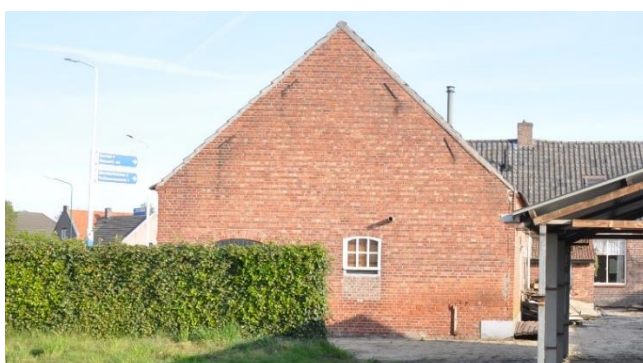
Afb. 19. De zuidgevel van het bedrijfsgeboude.

De zuidgevel heeft aan de linkerzijde (westzijde) een mestdeur, aan de bovenzijde voorzien van een segmentboog. De overspanning is voorzien van een dubbel rollaag. In het oostelijk deel van deze gevel iets uit het midden is een betonnen stalraam met segmentboog en vaste ventilatieopening zoals in de westgevel opgenomen. Volgens bouwsporen heeft hier eerder op een lagere hoogte een stalraam gezeten.

Aan de rechterzijde is een klein strookje plint aangebracht als voortzetting van de oostgevel.

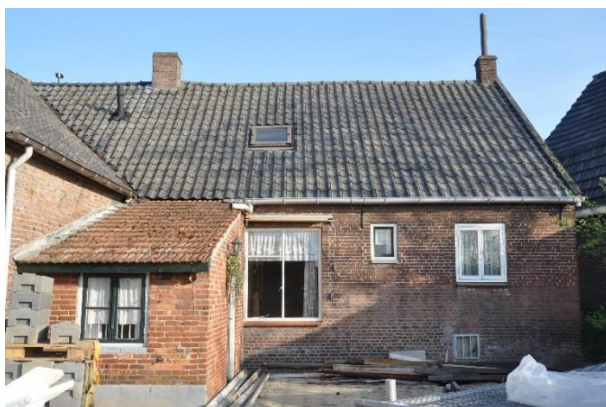
Afb. 19. De zuidgevel van het woongeboude.

Deze gevel is door de uitbouw in de oorspronkelijke hoek van deze boerderij iets korter dan oorspronkelijk. Aansluitend aan de uitbouw is een raam met metalen profielen. Dit raam is door een stijltje in het midden gedeeld en het westelijk deel heeft een kalfje. Het westelijke raam onder het kalfje kan naar binnen geopend worden. Onder dit raam zijn lichtbruin geglazuurde raamdorpelstenen aan gebracht. Het oostelijke geveldeel heeft aan de oostzijde een hooggeplaatst raam voor de opkamer en op niveau van het maaiveld een kelderraam. Tussen het stalen raam en het opkamerram is een klein raampje op een gelijke hoogte aangebracht. In het dakvlak is een dakvenster opgenomen. Dit geveldeel is wel van een goot voorzien, maar heeft geen plint.

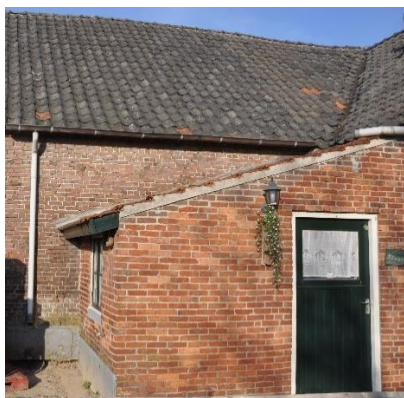
Afb. 19. De oostgevel van de uitbouw.

De oostgevel van deze uitbouw bevat de buitendeur van het woongedeelte. Deze deur bestaat uit een frame met een tussendorpel waarboven een grote ruit en tegen het ondergedeelte is plaatmateriaal bevestigd. Langs de daklijn is ten behoeve van de pannen een smeerlijstje aangebracht. Er is aan dit geveldeel geen plint aangebracht. Boven deze uitbouw is aan het dakvlak van het oorspronkelijk bedrijfsgedeelte een kunststof goot aangebracht.

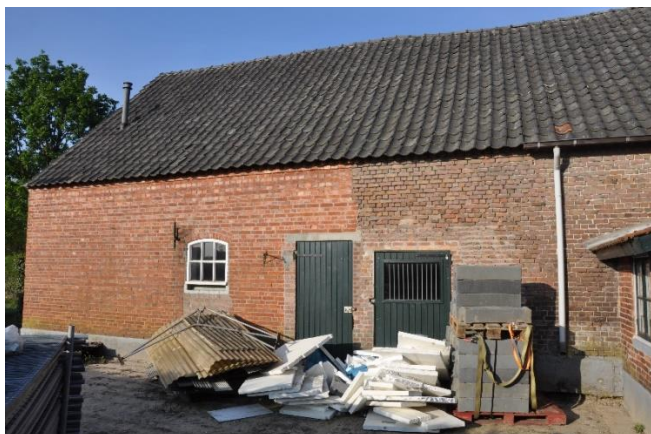
Afb. 20. De oostgevel van het bedrijfsgedeelte.

Het bedrijfsgedeelte heeft aan de oostzijde twee deuren en een betonnen stalraam. Wat deze gevel heel duidelijk laat zien is de scheiding tussen het oorspronkelijke bedrijfsgedeelte en de latere uitbreiding welke met andere “Boomse baksteen” gemetseld is. De huidige deuren zijn niet oorspronkelijk, de linker deur bevindt zich net op de rand van de uitbreiding, de tweede deur is een vervanging van een eerdere deur in het oorspronkelijke bedrijfsgedeelte.

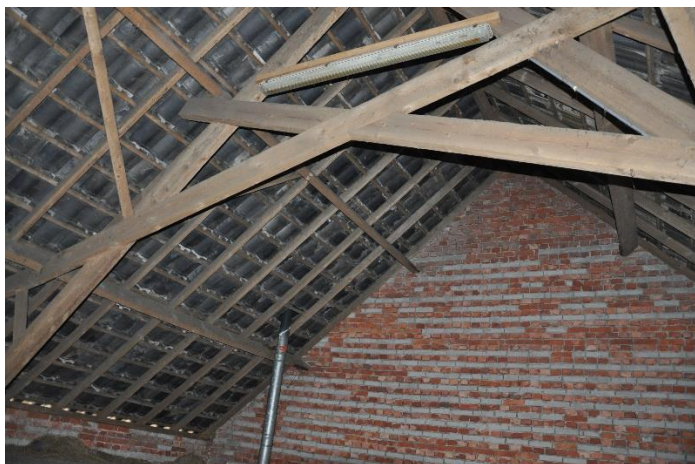
*Afb. 31. Spant boven bedrijfsgebouw.*

Op de spanten rusten naast de nok, twee gordingen op ieder spantbeen. Op de gordingen, nok en muurplaat zijn de daksporen bevestigd die de panlatten dragen. Het windverband is vanaf de spanten tegen de hoogste gording geschoord.

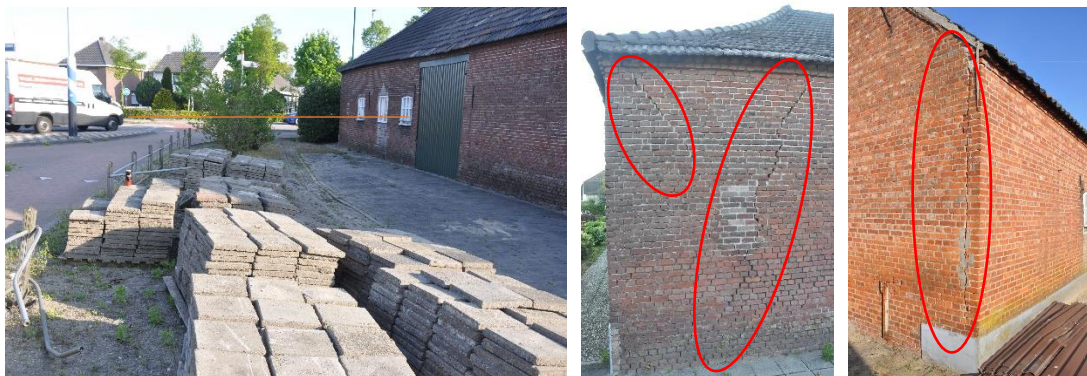
Bij de huidige boerderij is nagenoeg het gehele agrarische interieur van het bedrijfsgebouw verdwenen. Daarnaast zijn tal van scheuren in gevels ontstaan en ligt de boerderij, als gevolg van regelmatige ophoging van de weg, flink onder het wegniveau. Deels zijn de scheuren te verklaren door de toepassing van betonstenen binnen waarmee

men een spouwmuur heeft gecreëerd. Ook de verschillende materialen die door elkaar gebruikt heeft zorgen voor materiaalspanningen welke resulteren in scheuren. Ook gebrekkig onderhoud (wegspoelen van voegmortel en te eenvoudige raam- en deurreparaties) maken het herstel financieel nauwelijks mogelijk.

Afb. 32, 33 en 34. Gebreken.

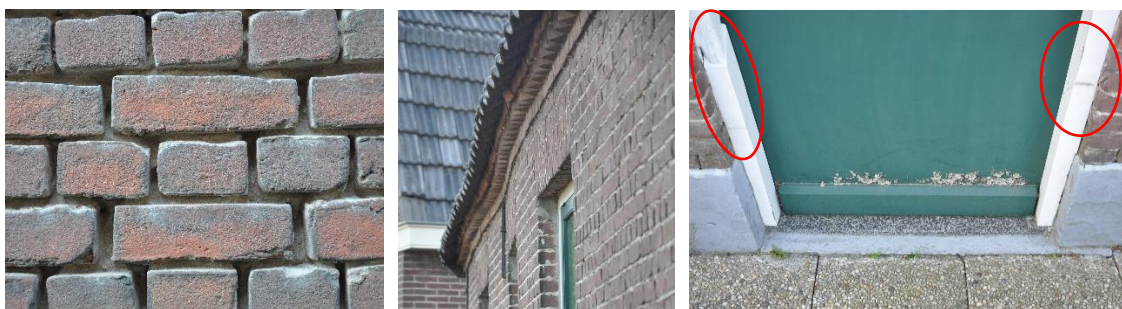
Afb. 35, 36 en 37. Gebreken.
