## BOUWHISTORISCHE VERKENNING MET WAARDESTELLING

BROEKHOVENSEWEG 14  
RIETHOVEN

BESCHRIJVING BOUWHISTORISCHE VERKENNING  
MET WAARDESTELLING VAN BOERDERIJ

BOERDERIJ BROEKHOVENSEWEG 14 RIETHOVEN

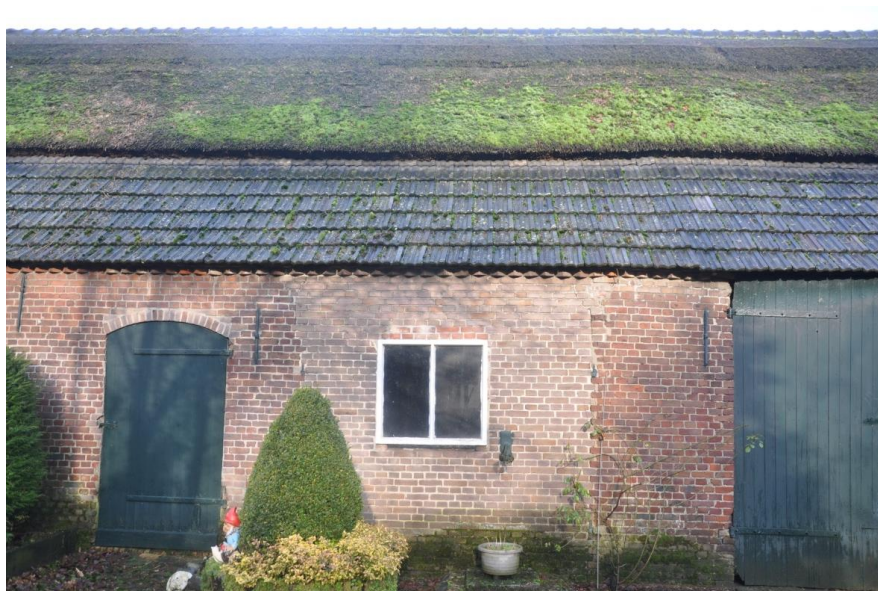
Het gedeelte waar oorspronkelijk de potstal met de potstaldeuren is gewijzigd. Hier heeft men de deuropeningen van dichtgemetseld. Hierin is een betonnen stalraam opgenomen. Te gelijk hiermee, heeft men een mestdeur in het gesloten geveldeel links naast het dichtgemetselde gedeelte gemaakt. Die deur is voorzien van een segmentboog als overspanning. Deze wijzigingen hebben zich voltrokken toen men de potstal veranderd heeft in een grupstal.

*Afb.7. Zuidgevel stalgedeelte met mestdeur en dichtgemetselde deuropening van de voormalige potstal.*

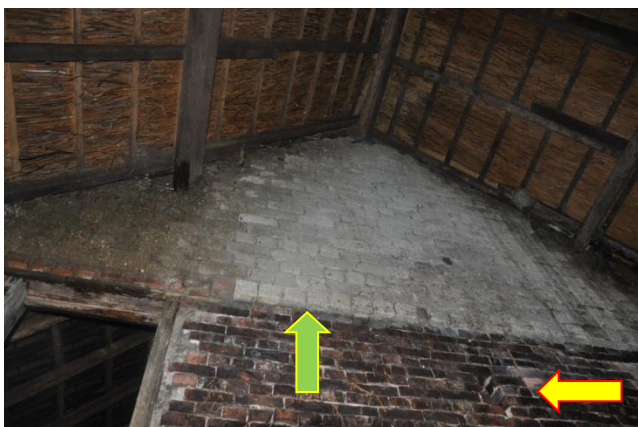
Het beeld van de aangebouwde tweede woning wegdenkend, verschaft nog niet het beeld van de oorspronkelijke boerderij. De eindgevel die nu recht tot de nok is opgetrokken was oorspronkelijk veel lager en het dak was beëindigd met een dakschild. In het veel lagere geheel gesloten geveldeel was een uilengat opgenomen.

*Afb. 10. Oorspronkelijke eindgevel binnen de groene pijl geeft de hoogte aan van het eindschild de gele het uilengat. ( De deuropening is bij de bouw van de tweede woning gemaakt).*

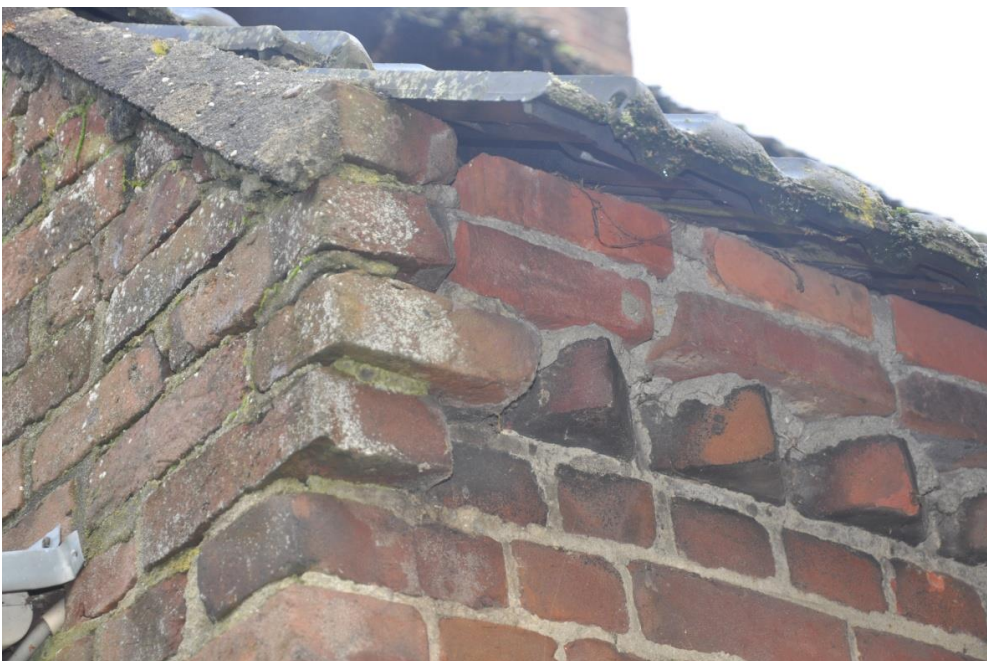
Ook de kopgevel was aanvankelijk niet zo hoog als thans, al is het verschil niet groot. Op enig moment in de geschiedenis toen men het riet moest vervangen heeft men besloten om het onderste gedeelte van het dak van pannen te voorzien. Voor deze wijziging was het noodzakelijk dat de gevel iets hoger werd opgetrokken. Dat is niet erg duidelijk herkenbaar uitgevoerd. Zij het dat de gebruikelijke vlechting ontbreekt. Bij die gelegenheid heeft men ook de lange gevels iets (drie lagen) hoger moeten metselen. Dit zorgde ervoor dat de pannen over de gevel gingen uitsteken, de vervanging van de oorspronkelijke rieten knelrollen of houten knelplank onder het riet bij langshevels. Dat bij deze metselactiviteit geen architect betrokken was is aan de opbouw van de z.g. muizentand te zien. Gebruikelijk is dat de recht opgaande gevel eerst eindigt tegen een gering uitkragende strekkenlaag. Boven deze uitkraging begint de feitelijke muizentand.

*Afb.12. Hoek dak-zuidgevel woongedeelte (herkenbaar de overgang gevel muizentand) .*

Meer recentelijk zijn de oude holle pannen vervangen door gesmoorde Muldenpannen. Bij die gelegenheid zijn de hoger opgetrokken geveldelen weer iets verlaagd omdat men de Muldenpannen over de gevel gelegd. Ook zijn twee lagen van de muizentand opbouw opnieuw vast gemetseld.

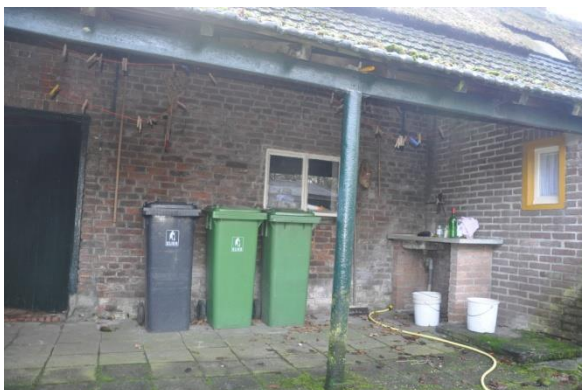
De noordgevel onder het afdak is gemetseld in wild verband en is derhalve een meer recentelijk vervangende gevel.

*Afb.14. Noordgevel onder afdak .*

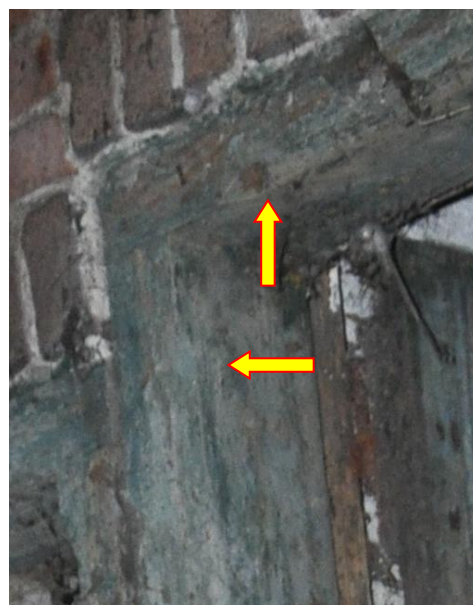
*16. Detail kozijn naar paardenstal.*

Verder is het kozijn van deur naar de paardenstal voorzien van een ingelaten velgkant. Dat wijst erop dat het kozijn minder oud is dan de boerderij. Waarschijnlijk was ook vanaf de 'deel' deze gevel opgebouwd als een houten gevel. En heeft de versterking hier later plaats gevonden dan de zuidgevel. De gevel is in kruisverband gemetseld met baksteen die nagenoeg gelijk is aan de baksteen van het woongedeelte.

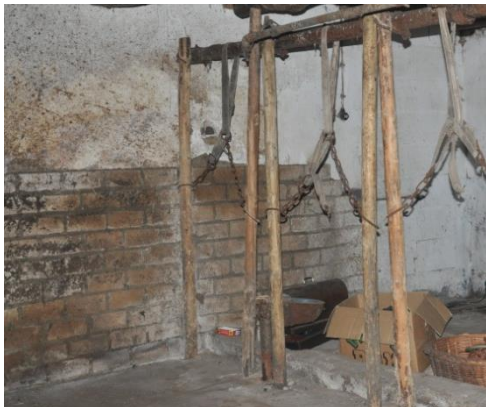
*Afb. 56. Brandgevel(porisostenen).*

De brandgevel die in de regel hoog gewaardeerd wordt is in deze boerderij indifferent gewaardeerd. De authentieke brandgevel is in de tweede helft van de twintigste eeuw gesloopt. Op de begane grond heeft men toen een scheidingswand gemetseld met porisostenen. Nadien heeft men deze gevel verder tot het dak opgemetseld met kalkzandstenen.

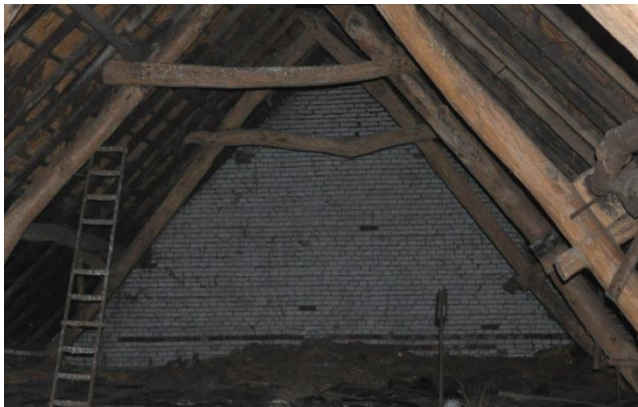
*Afb. 57. Brandgevel(kalkzandstenen).*

Mogelijk is de vervanging het gevolg van ernstige ammoniak aantasting. De wand die de koeienstal van de deel scheid, is eveneens ernstig aangetast.

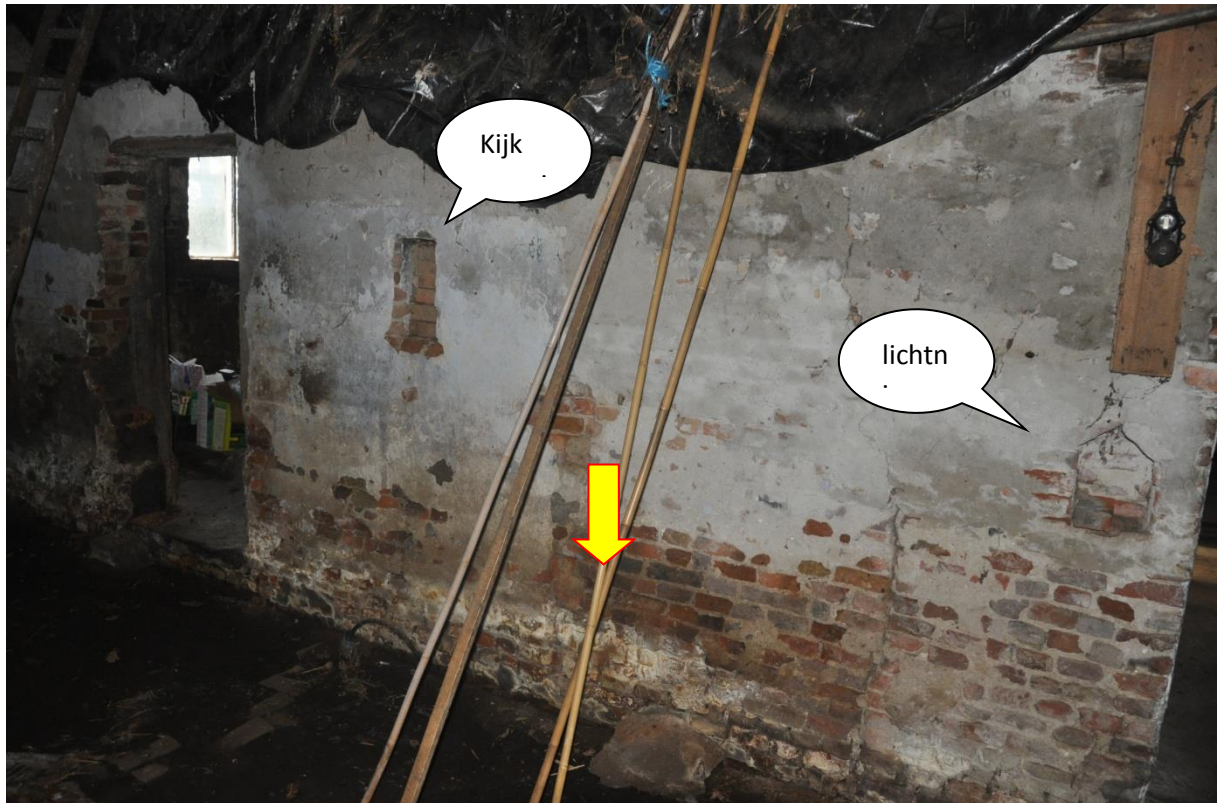
*Afb. 56. Dwars geplaatste wand koeienstal.(pijl geeft ammoniak aan)*

Als de herbouw van de wand op een ander plaatst gerealiseerd wordt is het wenselijk dat waarbij de nis waarin een lamp of kandelaar kon worden, gemaakt op een gelijke hoogte boven de vloer van belang . Ook de herbouw van de kijkopening is daarbij van belang.
