## BOMEN EFFECT ANALYSE

De Wijer II, Hapert

Concept

23 december 2020

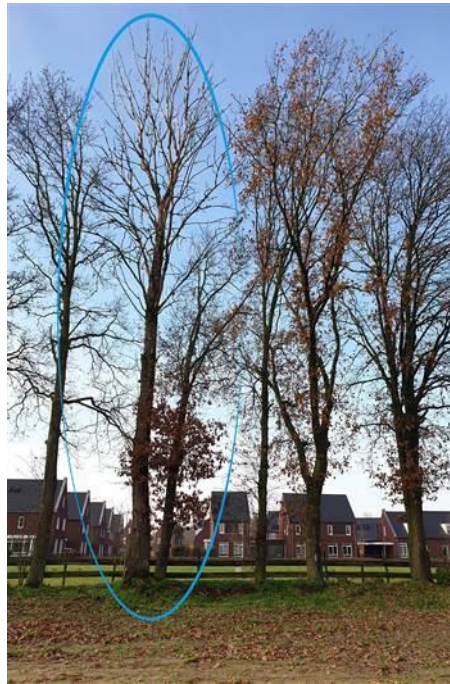
- De bomen 5 t/m 13, 21 t/m 24, 33 t/m 52, 60 t/m 66, 74 en 81 worden niet in de nieuwe plannen ingepast. De resultaten van de visuele inspectie van deze bomen worden derhalve niet verder geanalyseerd.
- Het streven is om de bomen 1 t/m 4, 14 t/m 20, 25 t/m 32, 53 t/m 59, 67 t/m 71, 75 t/m 85 (boom 81 uitgezonderd) in de nieuwe plannen in te passen. De analyse beperkt zich tot deze bomen.
- Boom 28 is dood (*zie afbeelding 4*).

Afbeelding 4: boom 28 (blauw omlijnd) is dood

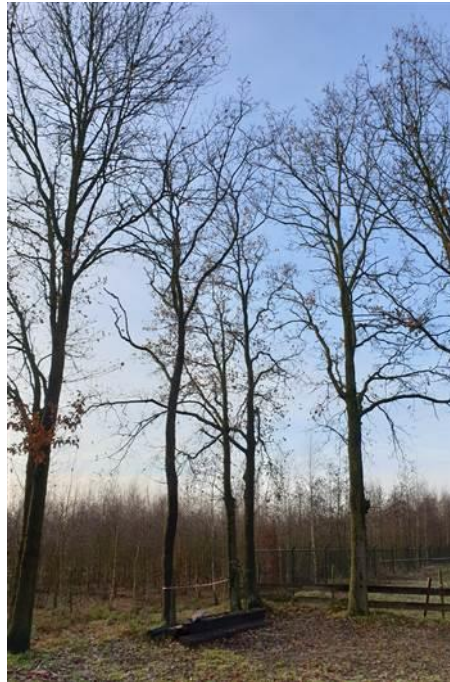
- Een groot deel van de zomereiken beschikt over een matige conditie. De belangrijkste oorzaak hiervan is de droogte van de afgelopen twee jaar (zie afbeelding 5). Veel eiken op de hoge Brabantse zandgronden zijn mede daardoor, de afgelopen jaren in conditie achteruitgegaan. Door de geremde conditie beschikken de

eiken over minder regeneratievermogen waardoor ze minder bestand zijn tegen bijvoorbeeld vlindervraat en schimmelaantastingen.

Afbeelding 5: veel eiken hebben het -mede door de droogte van de afgelopen twee jaar- lastig

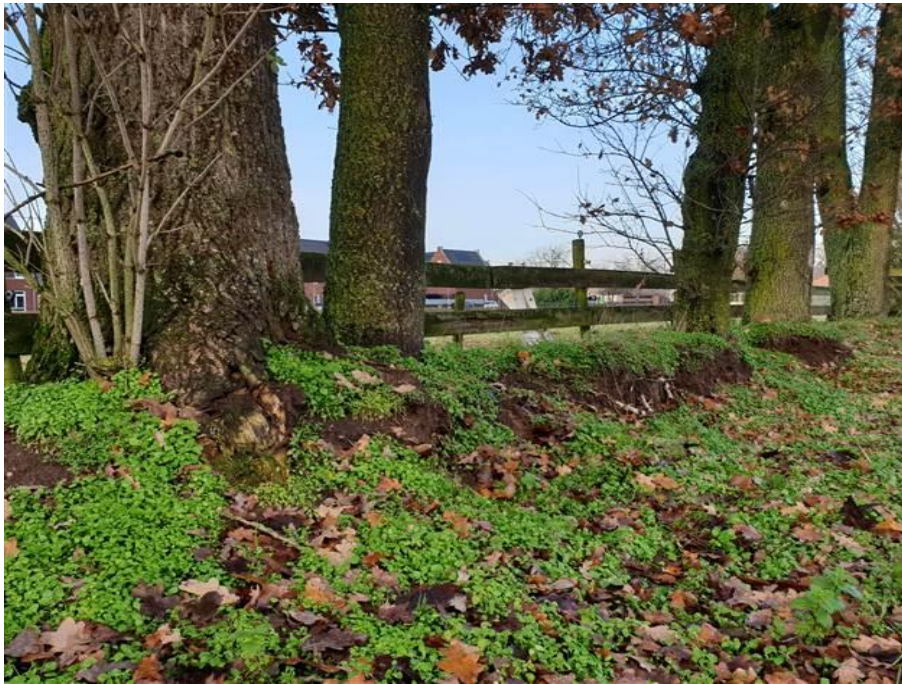
- Bij de sloop van de stal en het verwijderen van de verharding op het perceel aan De Wijer 50 is bij enkele bomen wortelschade veroorzaakt (zie afbeelding 6). Daarnaast is het maaiveld in sommige gevallen verlaagd ten opzichte van de oorspronkelijke situatie.

Afbeelding 6: bij sloopwerkzaamheden op het perceel bij De Wijer 50 is het maaiveld verlaagd en is wortelschade veroorzaakt

Aan de oostelijke zijde van de bomen in de houtwal, beperkt de intensieve beworteling zich tot slechts enkele meters buiten de stam. Bij het slopen van de stal en het verwijderen van de verharding is wortelschade veroorzaakt. Vermoedelijk beschikten de bomen ter hoogte van de fundering van de stal over intensieve beworteling. Dit zijn immers de plekken die vochtig zijn. Deze beworteling is bij de sloopwerkzaamheden verloren gegaan.

Daarnaast hebben de sloopwerkzaamheden ertoe geleid dat het maaiveld op enkele plekken is verlaagd, soms tot aan de stambasis van de bomen.

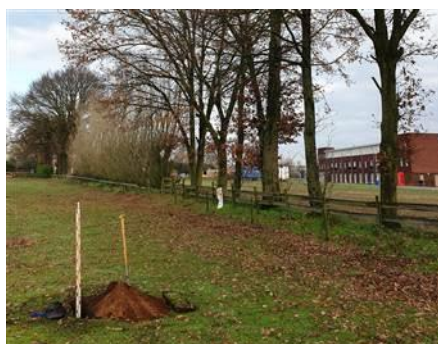
Afbeelding 7: profielkuil t.o.v. boom 25

| Diepte in cm/-mv | Beschrijving | Bevindingen |
|---|---|---|
| 50 – 75 | Matig humeus, matig fijn zand | Extensief (opname)beworteling |
| 75 – 80 | Uiterst humusarm, matig fijn zand | Eén wortel ø 1 cm. |

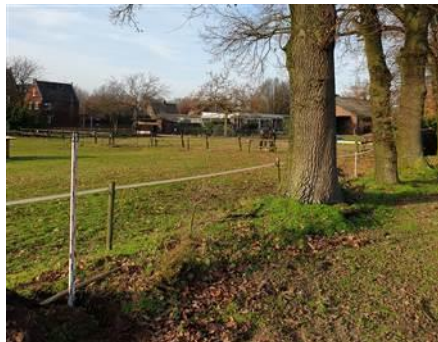
Afbeelding 9: profielkuil t.o.v. boom 53

| Diepte in cm/-mv | Beschrijving | Bevindingen |
|---|---|---|
| 60 – 80 | Matig humeus, matig fijn zand | Extensief (opname)beworteling |

| 80 – 90 | Uiterst humusarm, matig fijn zand | Geen beworteling aangetroffen |

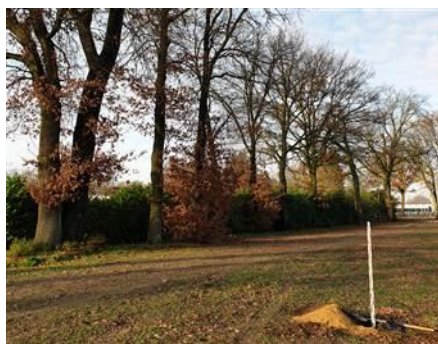
Afbeelding 11: profielkuil t.o.v. boom 56

| Diepte in cm/-mv | Beschrijving | Bevindingen |
|---|---|---|
| 0 – 60 | Humeus, matig fijn zand | Extensief (opname)beworteling |
| 60 – 80 | Uiterst humusarm, matig fijn zand | Geen beworteling aangetroffen |

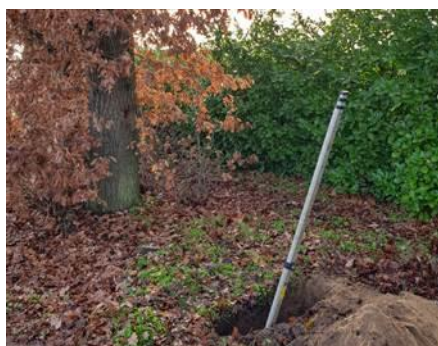
Afbeelding 13: profielkuil t.o.v. boom 59

| Diepte in cm/-mv | Beschrijving | Bevindingen |
|---|---|---|
| 0 – 50 | Humeus, matig fijn zand | Intensief (opname)beworteling tot ø 2 cm. |
| 50 – 70 | Uiterst humusarm, matig fijn zand | Extensief (opname)beworteling |

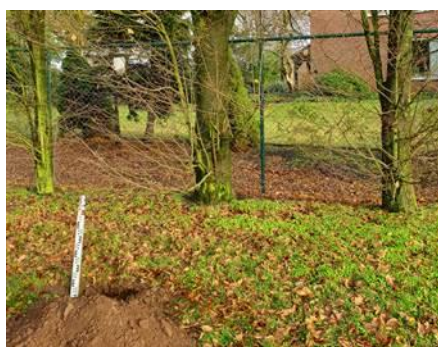
Afbeelding 15: profielkuil t.o.v. boom 59

| Diepte in cm/-mv | Beschrijving | Bevindingen |
|---|---|---|
| 0 – 70 | Geroerd profiel, overwegend matig humeus, matig fijn zand (verdicht) | Extensief (opname)beworteling |

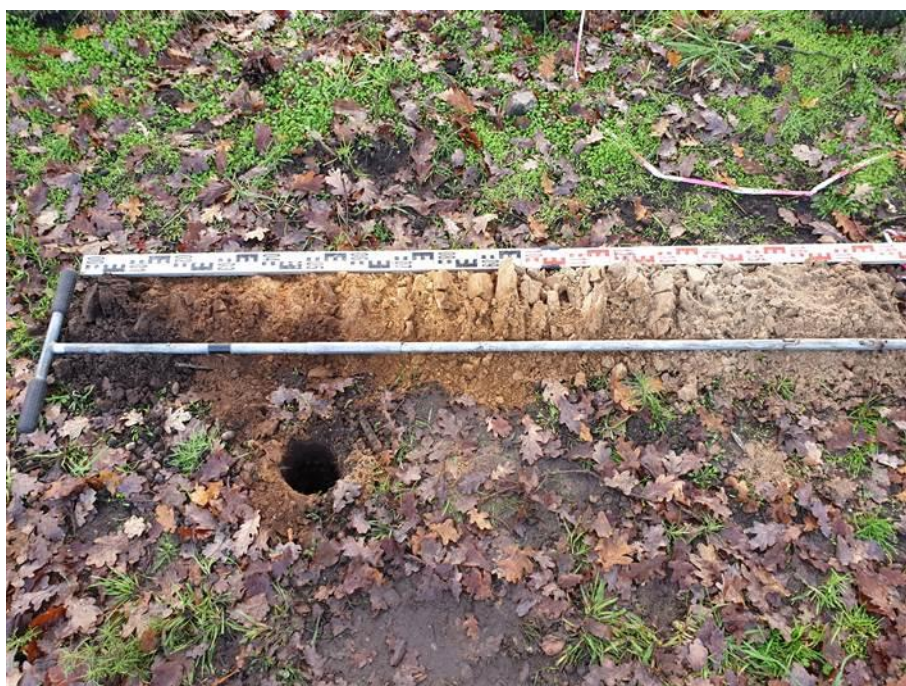
Afbeelding 17: overzichtsfoto grondboring

| Diepte in cm/-mv | Beschrijving | Bevindingen |
|---|---|---|
| 50 – 100 | Uiterst humusarm, matig fijn zand | Extensief (opname)beworteling |
| 100 – 180 | Uiterst humusarm, matig grof zand | Geen beworteling aangetroffen |
