## Asbestinventarisatierapport Type A conform SC-540

| Projectidentificatiecode: | 2015254 |
| Bouwkundige eenheid: | Bedrijfspannen |
| Adres: | Rijksweg 19<br>Rosstraat 4a en 4b |

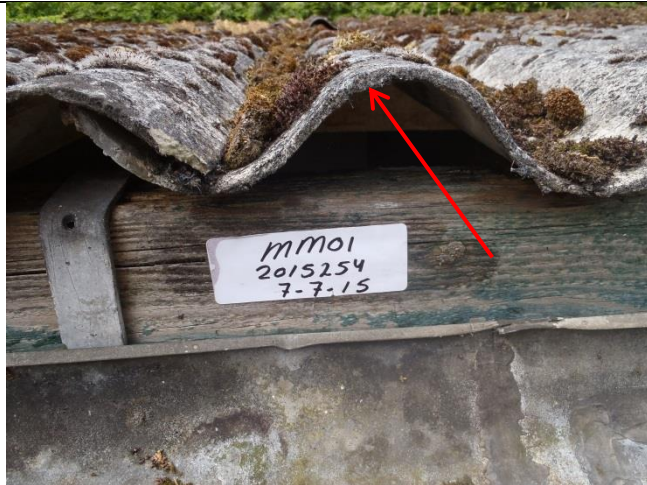
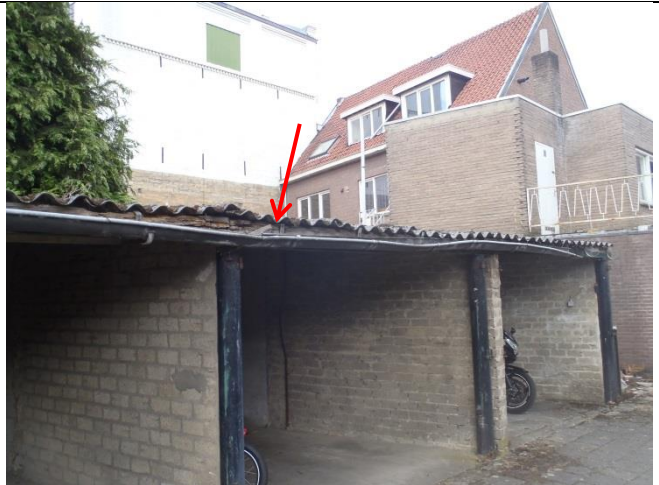
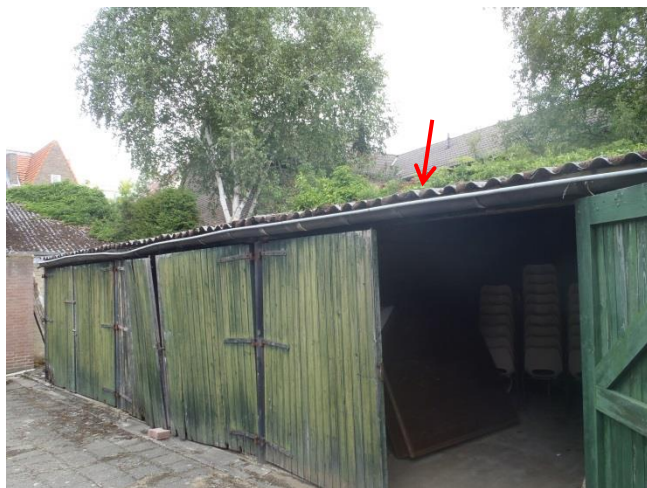
Foto nr. 1, 2 en 3: Golfplaat

| Verdieping/ruimte | Golfplaten op het dak van de garageboxen (fietsenstalling en opslag horecamateriaal) |
| Analyseresultaat | 10-15% chrysotiel<br>2-5% crocidoliet |
| Risicoklasse | 2 |
| Verwijdering buiten | Afbakenen en markeren |

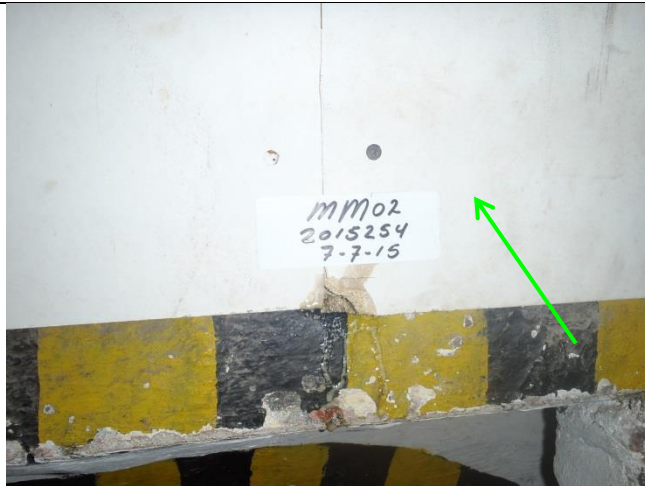
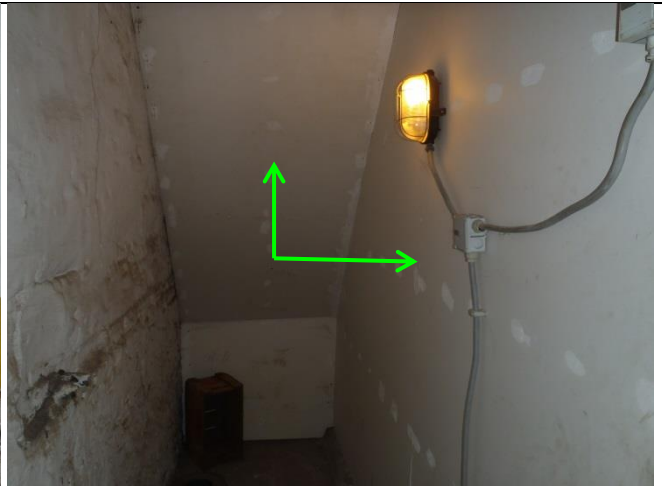
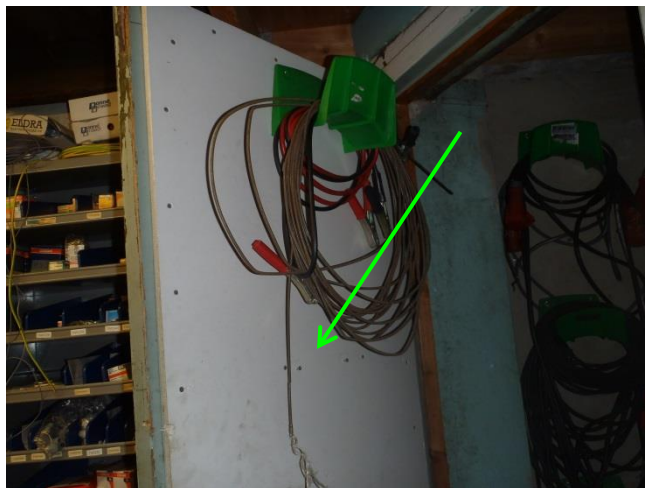
Foto nr. 4, 5 en 6: Brandwerend plaatmateriaal

| Verdieping/ruimte | Brandwerend plaatmateriaal in het trappenhuis toegankelijk vanaf ruimte 0.16 en op de deur van ruimte 0.15 |
| Analyseresultaat | Geen asbest < 0,1% |

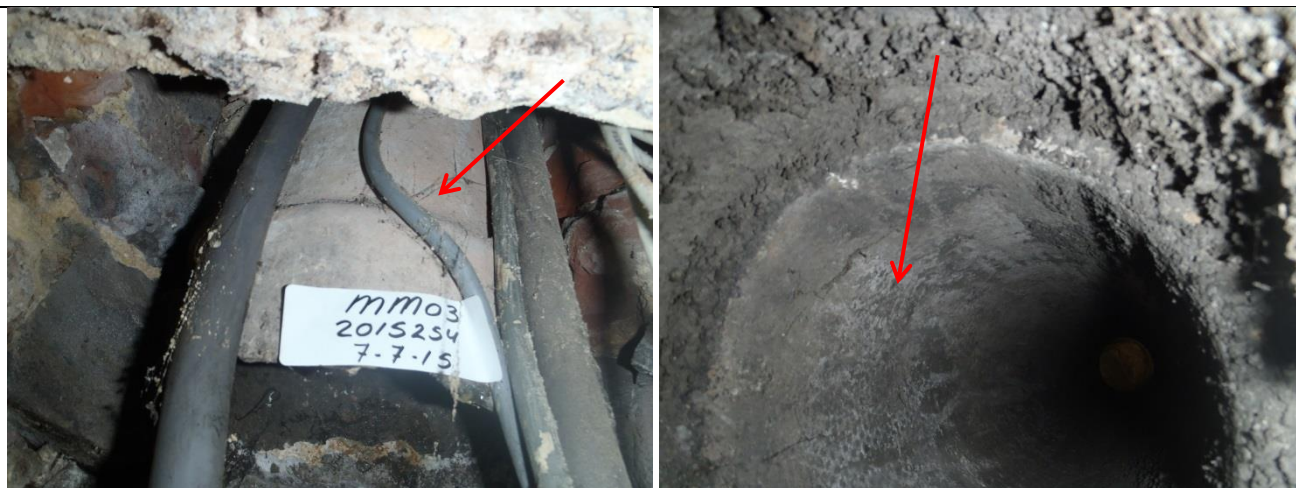
Foto nr. 7 en 8: Buis

| Verdieping/ruimte | Buis vanaf de kelder tot in de werkplaats, ruimte -1.05 tot 0.15 |
| Analyseresultaat | 10-15% chrysotiel |
| Risicoklasse | 2 |
| Verwijdering binnen | Containment |
| Bijzonderheden | De buis loopt door een spouwmuur |

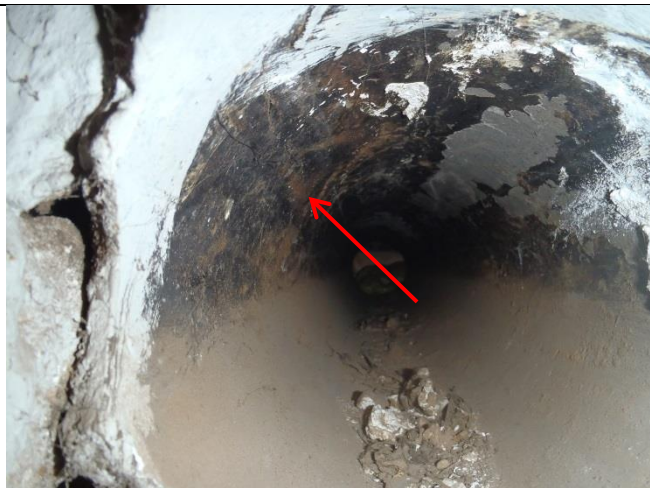
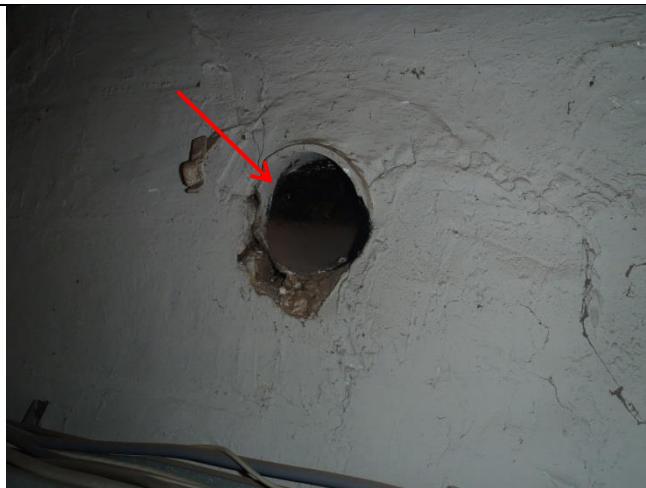
Foto nr. 9 en 10: Buis

| Verdieping/ruimte | Buis in de muur van de werkplaats rechts van de ingang, ruimte 0.15 tot 0.16 |
| Analyseresultaat | 10-15% chrysotiel |
| Risicoklasse | 2 |
| Verwijdering binnen | Containment |
| Bijzonderheden | De buis loopt horizontaal door het gemetselde rookgaskanaal |

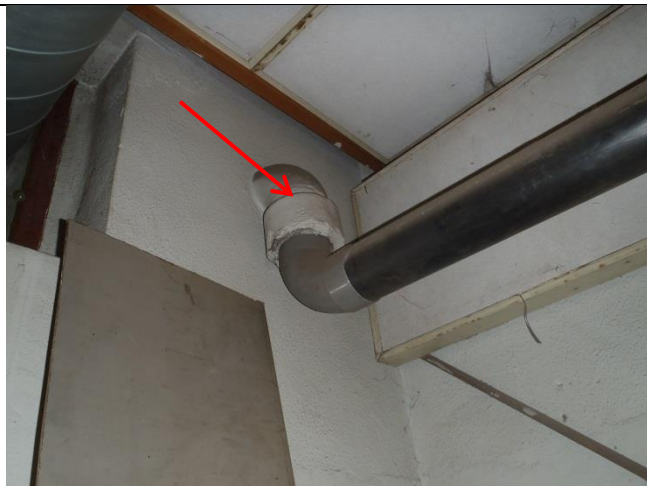
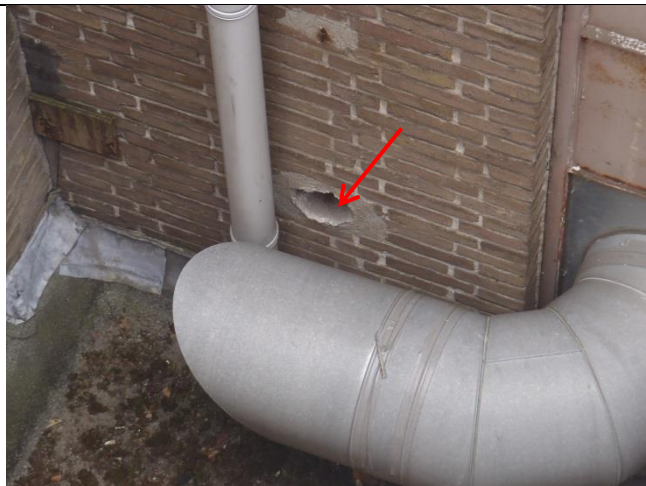
Foto nr. 11 en 12: Buis

| Verdieping/ruimte | Buis (bocht) vanaf binnen tot in de buitengevel, ruimte 0.18 |
| Bijzonderheden | De buis loopt in de spouwmuur tot in de buitengevel |

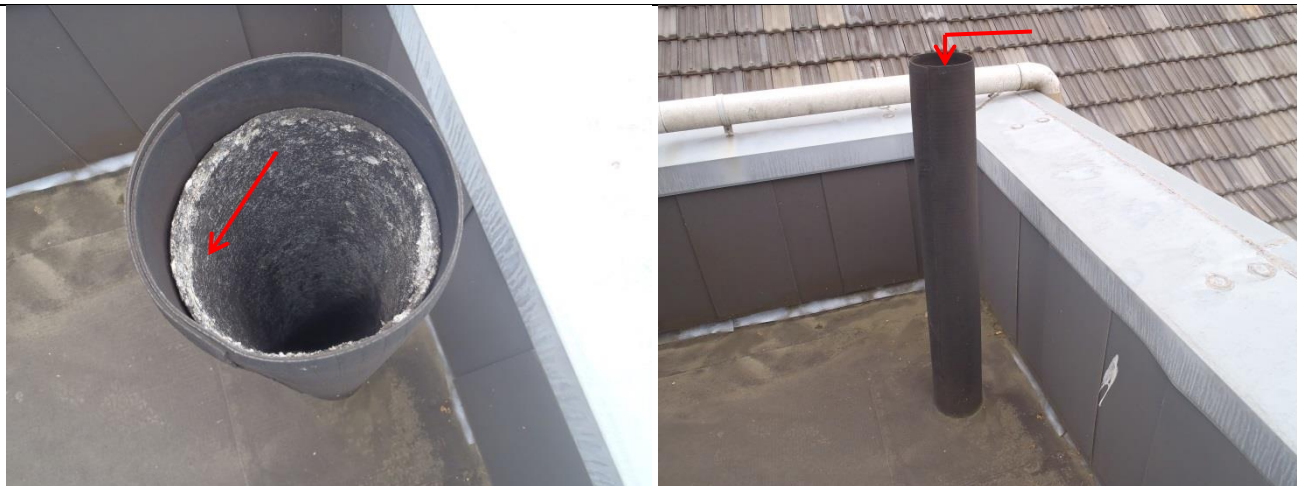
Foto nr. 13 en 14: Buis

| Verdieping/ruimte | 2 Buizen in de dekvloer van het dak, ruimte 2.11 |

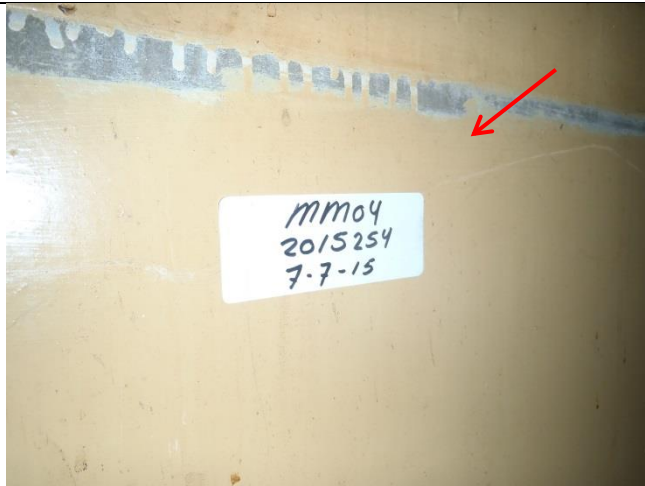
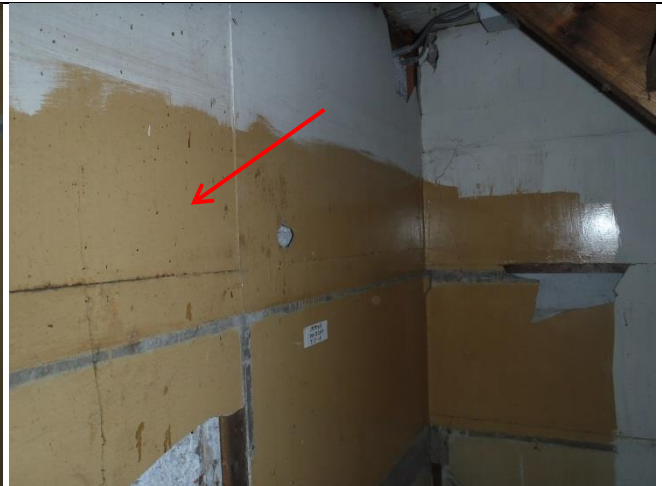
Foto nr. 15 en 16: Wandbeplating

| Verdieping/ruimte | Wandbeplating in ruimte 1.09 |
| Bijzonderheden | De wandbeplating is beschadigd en afgeschermd met plasticfolie |

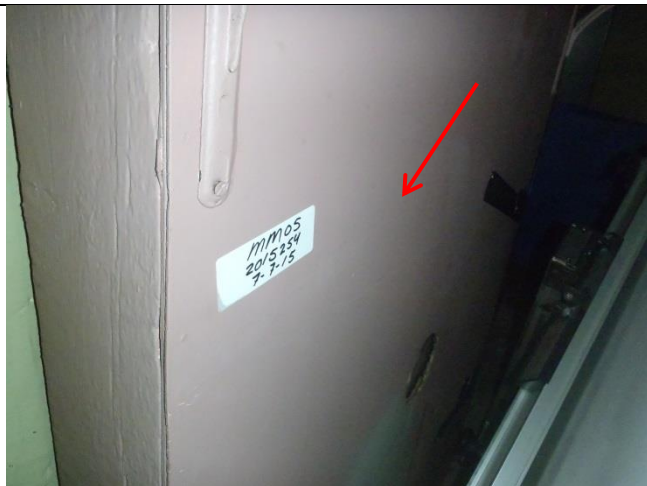
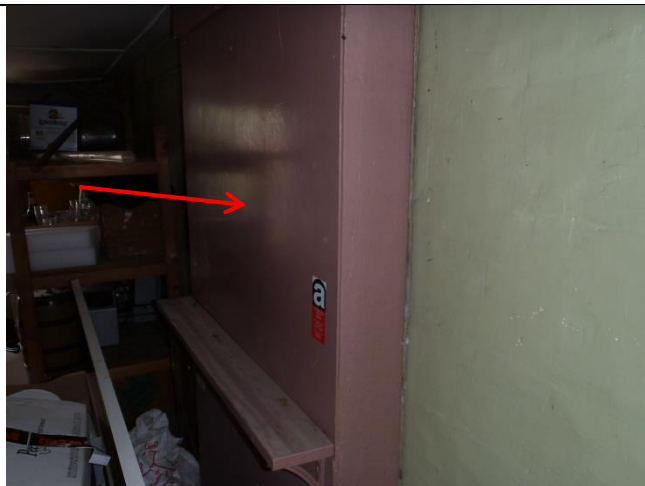
Foto nr. 17 en 18: Schouwplaat

| Verdieping/ruimte | Schouwplaat tegen de schouw in ruimte 1.08 |
| Bijzonderheden | De beplating is dubbel aangebracht |

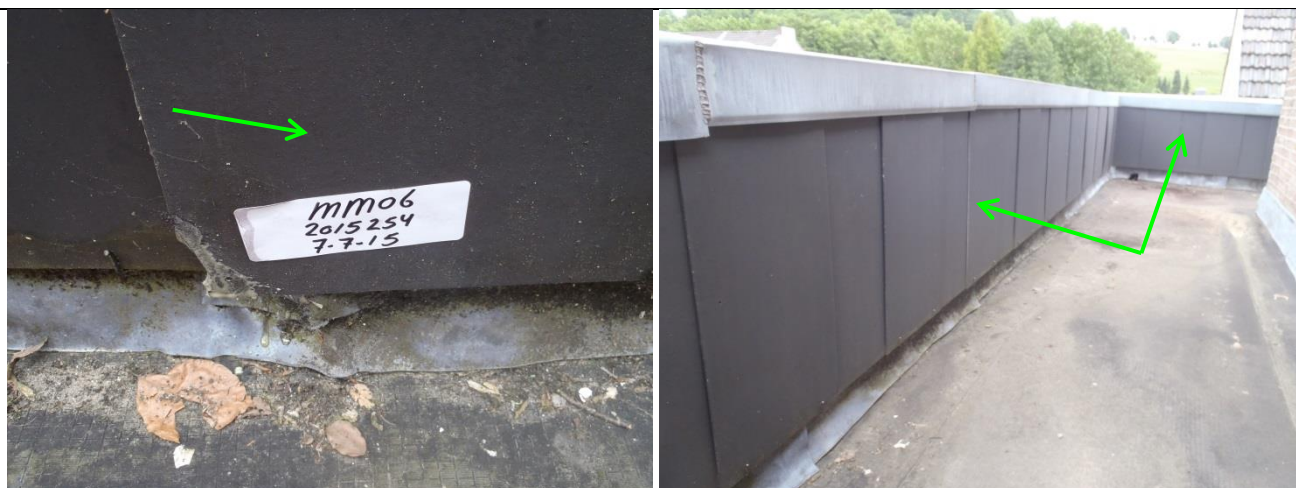
Foto nr. 19 en 20 : Plaatmateriaal

| Verdieping/ruimte | Afwerking van de dakrand boven ruimte 2.11 |

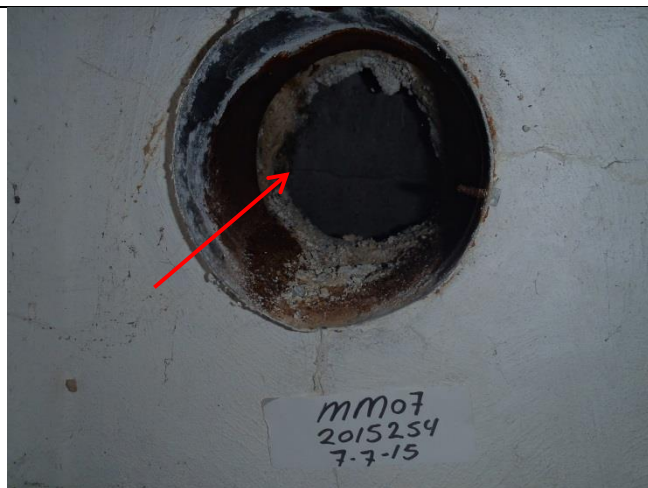
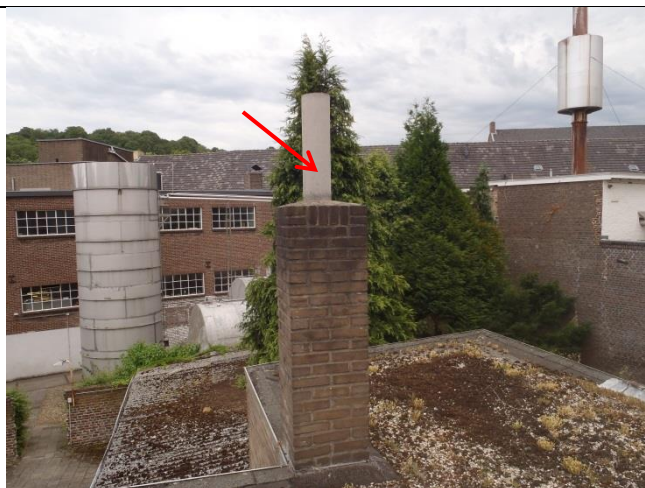
Foto nr. 21 en 22 : Buis

| Verdieping/ruimte | Rosstraat 4a, buis in de schoorsteen van de cv-ruimte doorlopend naar buiten op het dak |

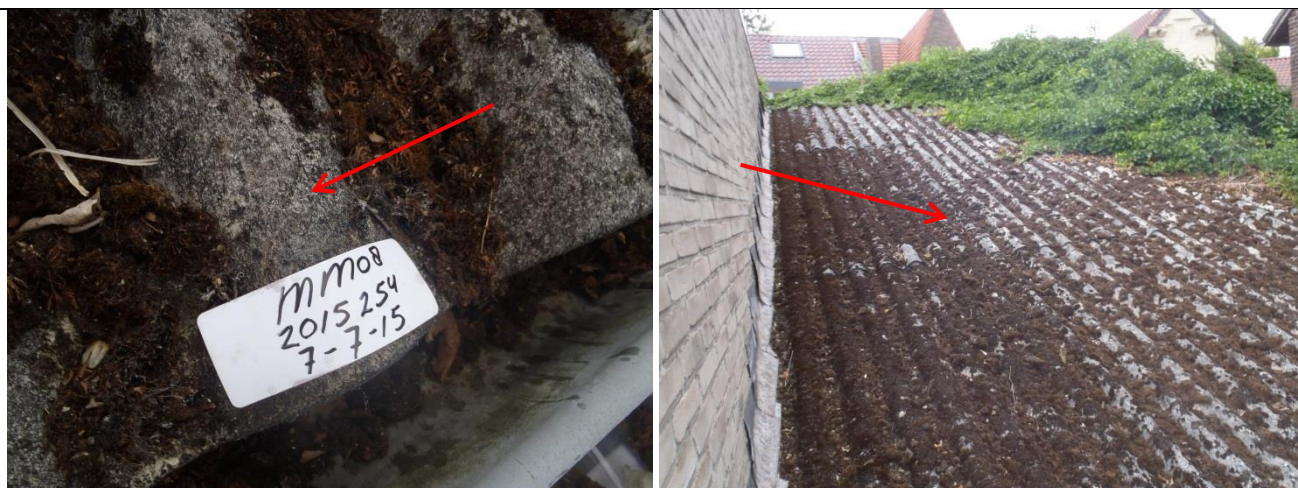
Foto nr. 23 en 24: Golfplaat

| Verdieping/ruimte | Rosstraat 4b, golfplaten op het dak van het winkelpand |

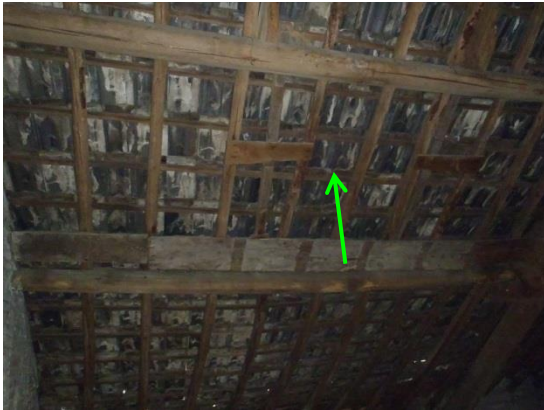
| Foto nr. 25 | Dak zonder dakbeschoot |

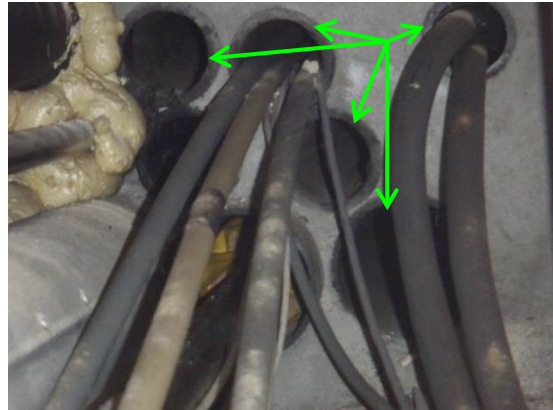
| Foto nr. 26 | Pvc-buis als leidingdoorvoeren |

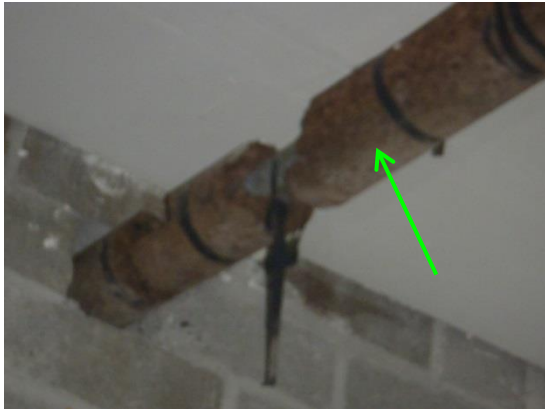
| Foto nr. 31 | Leidingisolatie van kurkschalen |

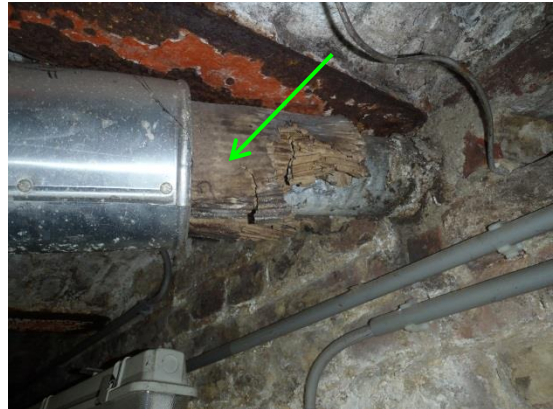
| Foto nr. 32 | Leidingisolatie van kartonschalen |

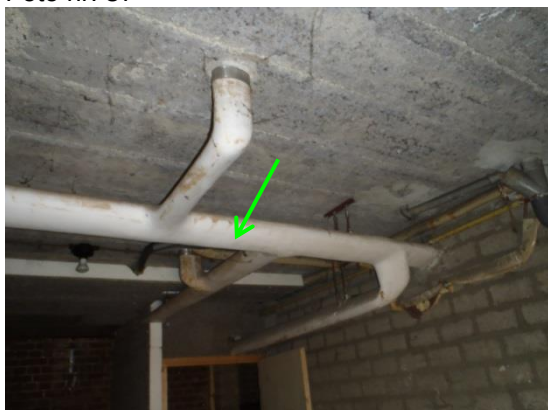
| Foto nr. 37 | Leidingisolatie van kartonschalen |

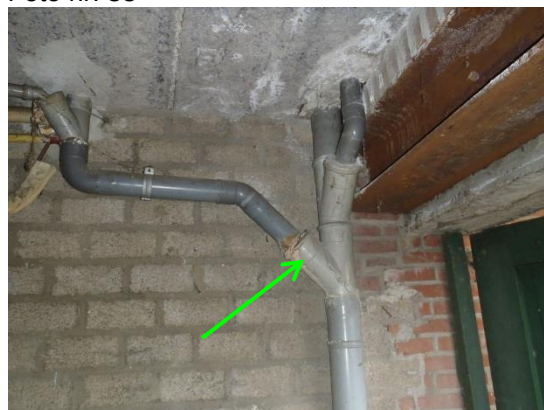
| Foto nr. 38 | Pvc-afvoeren van de bedrijfswoning |

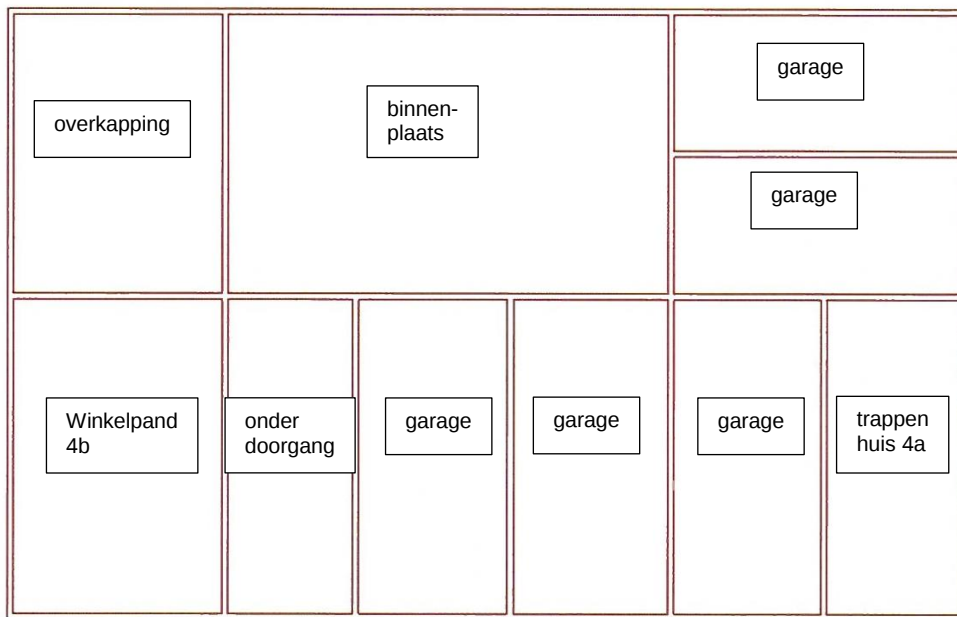
Rosstraat 4a en 4b

35 m<sup>2</sup> golfplaat asbesthoudend  
Bron 11 (MM08)

2,7 m<sup>1</sup> buis binnen  
2,2 m<sup>1</sup> buis buiten  
asbesthoudend Bron 10 (MM07)
