○ Bouwkundig rapport woonhuis Maastrichterweg 2 6277 NW Slenaken.

**Bouwkundig rapport woonhuis Maastrichterweg 2 6277 NW te Slenaken dd. 1 okt.2012.**

Opnamerapport opgemaakt door Jo Schreurs Architect AvB.

dd. 1 oktober 2012.

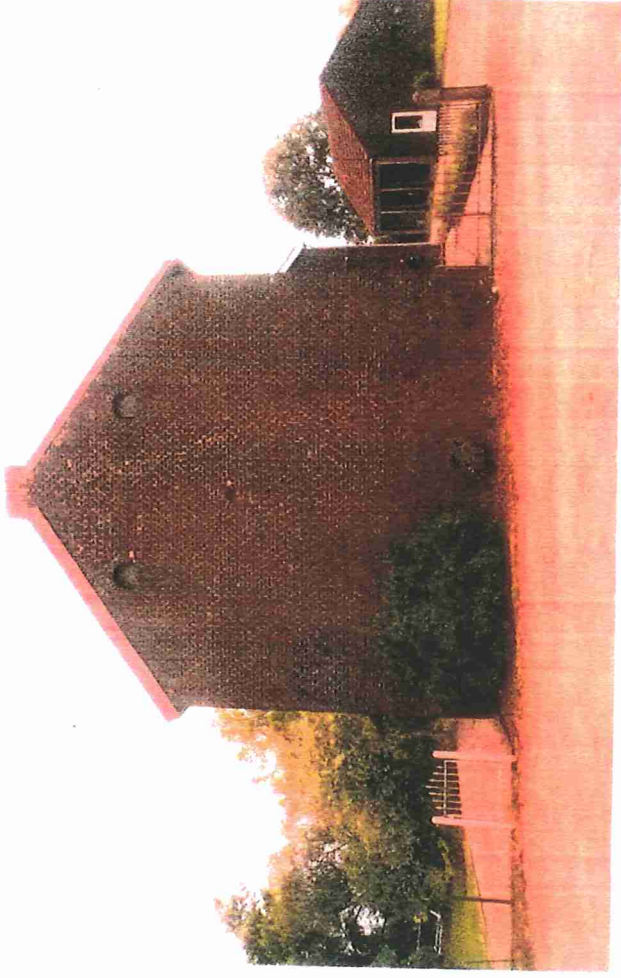
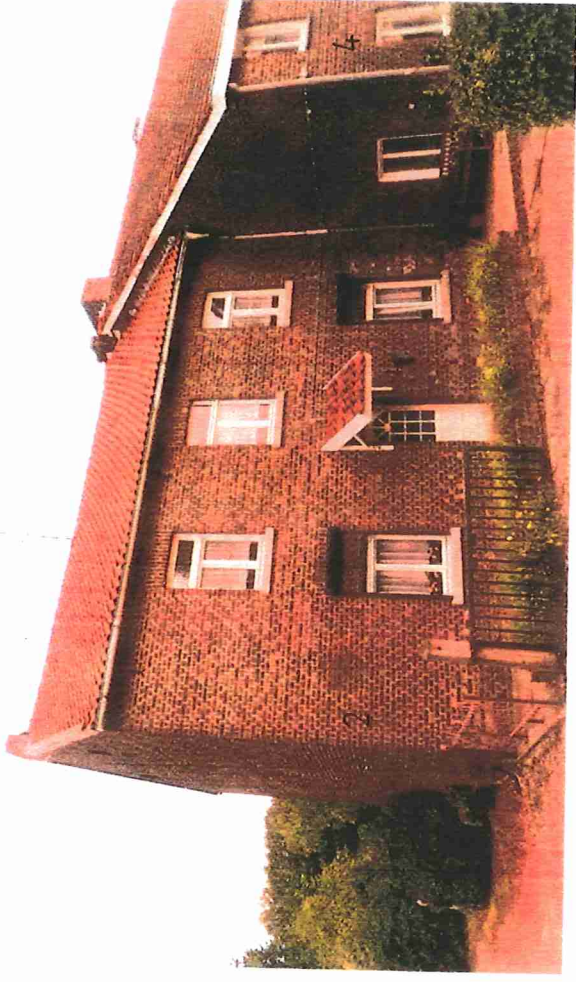
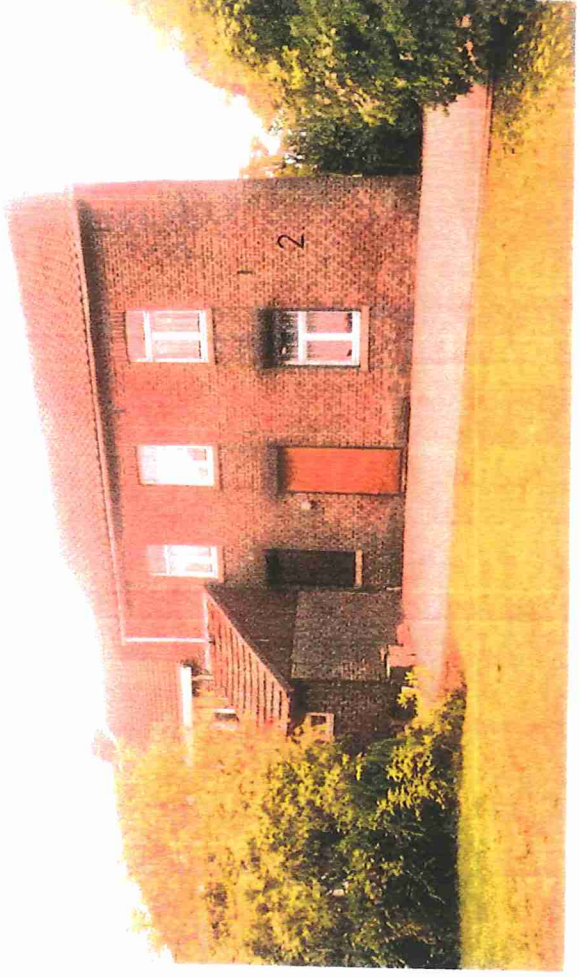
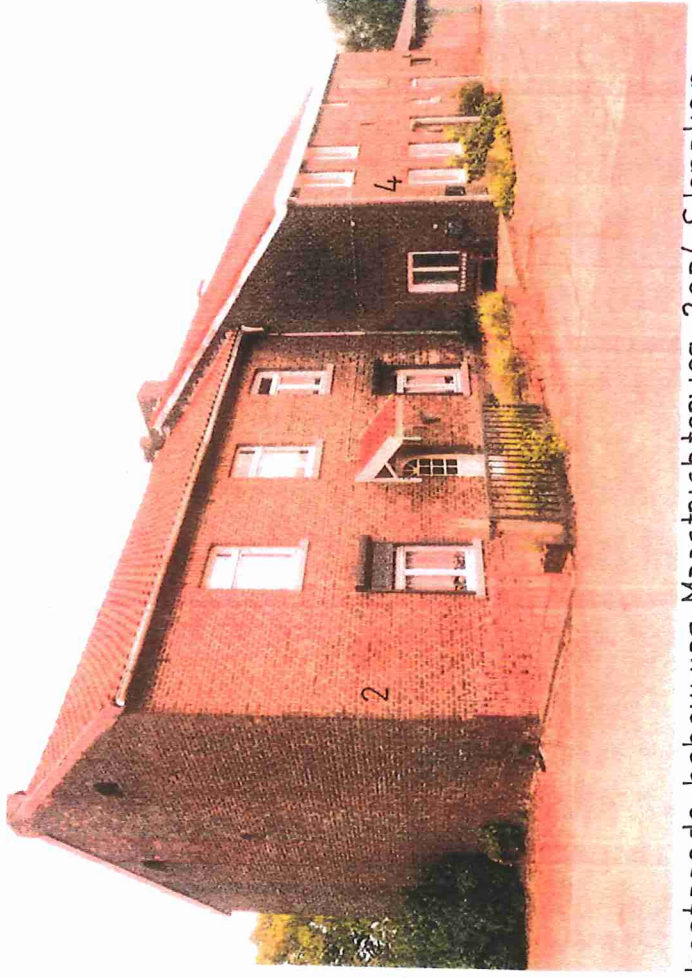
bestaande bebouwing Maastrichterweg 2 en 4 Slenaken
