## Gebrekenplan

2214 Mechelen  
Hilleslagerweg 43/45  
6281AD Hilleslagen

datum: 16-01-2024  
revisie: -  
auteur: RM

auteur: RM  
revisiedatum: -  
fase: omgevings-  
vergunning

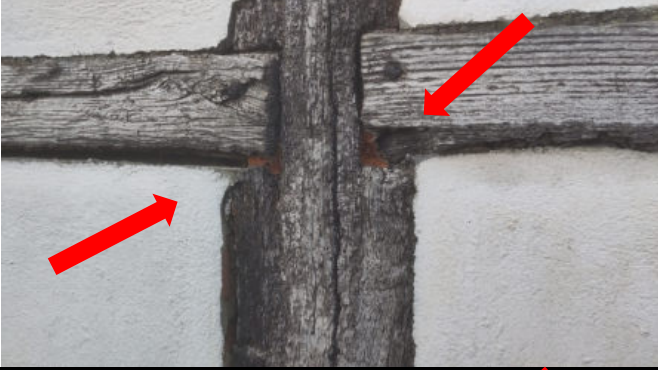
| Nr. | Foto | | Gebrek | Hersteloptie |
|---|---|---|---|---|
| 9 | | | Hout en houtverbinding in slechte staat; houtrot en pennen van de pen-en-gat verbinding missen. Vakvulling in slechte staat; vormt geen geheel meer met houten vakwerk. Tussen houtconstructie en vakvulling zitten naden waardoor er vocht tussen komt. | Vakwerkconstructie vakkundig herstellen door demontage en hermontage, waar mogelijk bestaande houten balken hergebruiken en waar nodig balken vervangen conform bestaand. Nieuwe deugdelijke onderlinge verbindingen maken middels pen-en-gat. Vakvulling verwijderen en vervangen voor een damp-open vulling met een afwerking van leem of kalkstuc. |

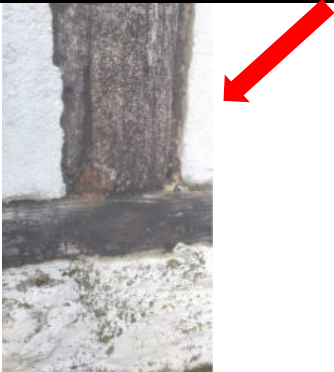
| Nr. | Foto | | Gebrek | Hersteloptie |
|---|---|---|---|---|
| 10 | | | Hout en houtverbinding in slechte staat; houtrot en pennen van de pen-en-gat verbinding missen. Vakvulling in slechte staat; vormt geen geheel meer met houten vakwerk. Tussen houtconstructie en vakvulling zitten naden waardoor er vocht tussen komt. | Vakwerkconstructie vakkundig herstellen door demontage en hermontage, waar mogelijk bestaande houten balken hergebruiken en waar nodig balken vervangen conform bestaand. Nieuwe deugdelijke onderlinge verbindingen maken middels pen-en-gat. Vakvulling verwijderen en vervangen voor een damp-open vulling met een afwerking van leem of kalkstuc. |

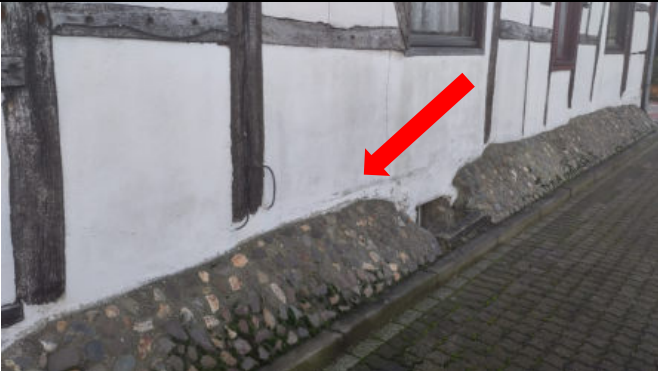
| Nr. | Foto | | Gebrek | Hersteloptie |
|---|---|---|---|---|
| 12 | | | Muurplaat ontbreekt geheel waardoor en geen samenhang is in de houten constructie en geen deugelijk fundament/verankering van het vakwerk. | Nieuwe muurplaat plaatsen. Fundament herstellen door nieuwe sokkel/plint op te metselen waar de muurplaat op verankerd wordt. |

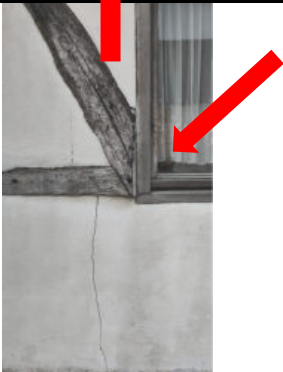
| Nr. | Foto | | Gebrek | Hersteloptie |
|---|---|---|---|---|
| 14 | | | Hout en houtverbinding in slechte staat; houtrot en pennen van de pen-en-gat verbinding missen. Diagonale stijl doorgezaagd. Schilderwerk kozijn verweerd. Vakvulling in slechte staat; diverse scheuren in pleisterwerk. | Vakwerkconstructie vakkundig herstellen door demontage en hermontage, waar mogelijk bestaande houten balken hergebruiken en waar nodig balken vervangen conform bestaand. Kozijn vervangen, formaat aanpassen, detaillering passend bij monumentale status van pand. Vakvulling verwijderen en vervangen voor een damp-open vulling met een afwerking van leem of kalkstuc. Zo mogelijk diagonale schoor herstellen i.v.m. stabiliteit vakwerk. |

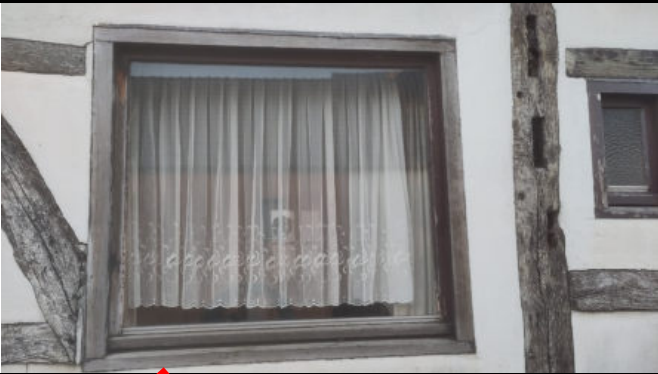
| Nr. | Foto | | Gebrek | Hersteloptie |
|---|---|---|---|---|
| 15 | | | Kozijn in slechte staat: verfwerk sterk verweerd, hout in slechte staat. Hout en houtverbinding in slechte staat; houtrot en pennen van de pen-en-gat verbinding missen. | Vakwerkconstructie vakkundig herstellen door demontage en hermontage, waar mogelijk bestaande houten balken hergebruiken en waar nodig balken vervangen conform bestaand. Kozijn vervangen, formaat aanpassen, detaillering passend bij monumentale status van pand. |

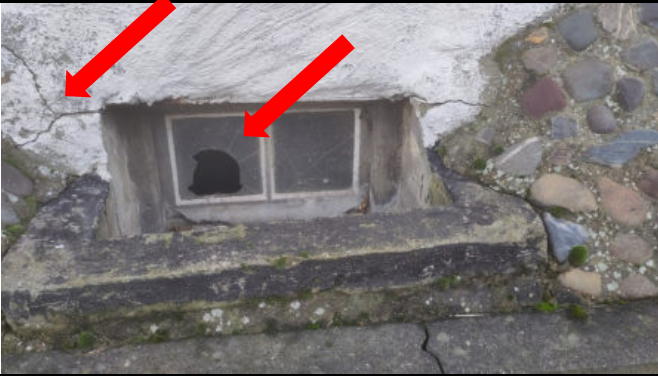
| Nr. | Foto | | Gebrek | Hersteloptie |
|---|---|---|---|---|
| 16 | | | Koekoek in slechte staat; beton beschadigd, glas gebroken. Diverse scheuren in pleisterwerk. | Koekoek vernieuwen. |

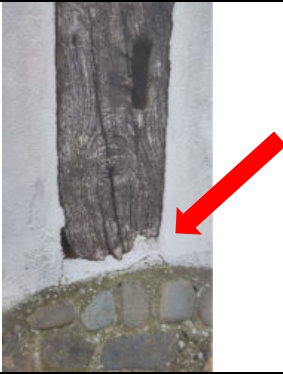
| Nr. | Foto | | Gebrek | Hersteloptie |
|---|---|---|---|---|
| 17 | | | Hout en houtverbinding in slechte staat; houtrot en pennen van de pen-en-gat verbinding missen. Vakvulling in slechte staat; diverse scheuren in pleisterwerk. Stijl staat nit op een muurplaat waardoor er ook geen verankering is aan het basement van het pand. | Vakwerkconstructie vakkundig herstellen door demontage en hermontage, waar mogelijk bestaande houten balken hergebruiken en waar nodig balken vervangen conform bestaand. |

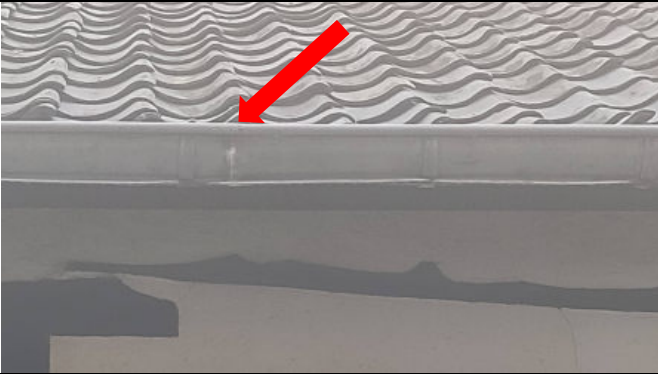
| Nr. | Foto | | Gebrek | Hersteloptie |
|---|---|---|---|---|
| 18 | | | Zinken goot bestaat uit delen van 1 meter lang. Hieruit is af te leiden dat deze erg verouderd is. Gesoldeerde naden lekken. | Goten en HWA vervangen door nieuwe zinken mastgoten en HWA. Op grote lengtes expansiestukken toepassen om overbelasting van naden te voorkomen door uitzetting/krimp. |

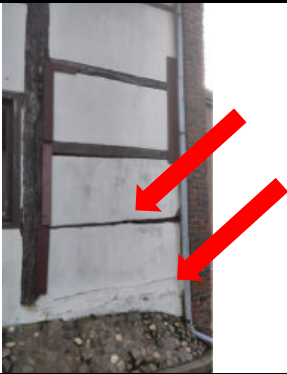
| Nr. | Foto | | Gebrek | Hersteloptie |
|---|---|---|---|---|
| 20 | | | Hout en houtverbinding in slechte staat; houtrot en pennen van de pen-en-gat verbinding missen. Een houten regel is weggerot en ontbreekt. De vakvulling heeft geheel losgelaten en wordt provisorisch op zijn plek gehouden door houten latten. Vakvulling is gecementeerd en is daardoor niet damp-open waardoor schade aan het hout instaat. | Vakwerkconstructie vakkundig herstellen door demontage en hermontage, waar mogelijk bestaande houten balken hergebruiken en waar nodig balken vervangen conform bestaand. Kozijn vervangen, formaat aanpassen, detaillering passend bij monumentale status van pand. Vakvulling verwijderen en vervangen voor een damp-open vulling met een afwerking van leem of kalkstuc. |

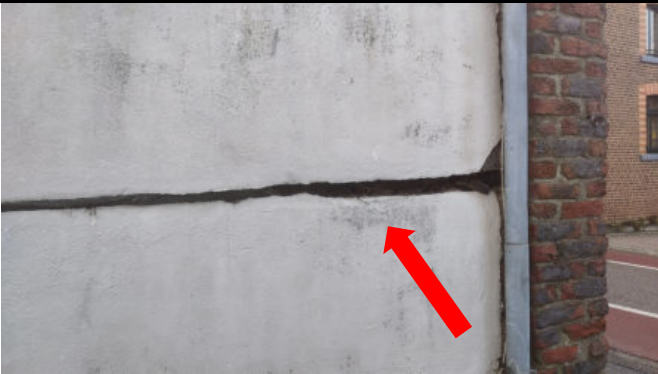
| Nr. | Foto | | Gebrek | Hersteloptie |
|---|---|---|---|---|
| 21 | | | Detailopname van de verrotte houten regel en losstaande vakvulling. | Regel vervangen door nieuwe regel. |

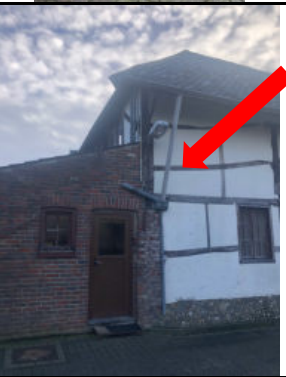
| Nr. | Foto | | Gebrek | Hersteloptie |
|---|---|---|---|---|
| 98 | | | HWA in slechte staat met diverse lekkages. Onfortuinlijke verbindingen en geen bevestigingen aan de gevel, profisorisch aan elkaar gemaakte HWA die ter plaatse van de vergaarbak bij elkaar komen. | Goten en HWA vervangen door nieuwe zinken goten en HWA. De uitloop van de HWA verder van het pand afleiden om schade aan de fundering te voorkomen door verweking van de ondergrond. HWA deugdelijk bevestigen aan gevel met daarvoor bedoelde bevestigingsmiddelen en bochten. |

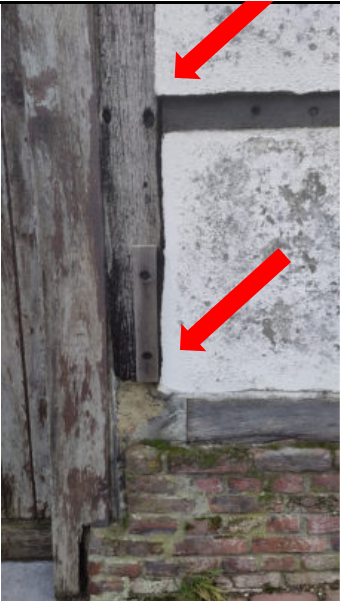
| 25 | | Hout en houtverbinding in slechte staat; houtrot en pennen van de pen-en-gat verbinding missen. Vakvulling in slechte staat; vormt geen geheel meer met houten vakwerk. Sokkel kent aanslag van mos en groei van beplanting. | Vakwerkconstructie vakkundig herstellen door het verwijderen van de bestaande vakvullingen en de demontage van de bestaande vakwerkconstructie, waar mogelijk bestaande balken handhaven en nodig nieuwe balken toevoegen in afmeting van bestaande balken. Nieuwe deugdelijke onderlinge verbindingen maken middels pen-en-gat. Mogelijk verticale stijlen in vakken van latere toevoeging laten vervallen. Vakvulling volledig vervangen door een ecologische damp-open vulling met leem of kalkstuc als afwerking. Houtwerk topgevel en windveren vervangen voor een duurzaam alternatief. Sokkel herstellen en loodslabbe opnemen tussen hout en plint. |

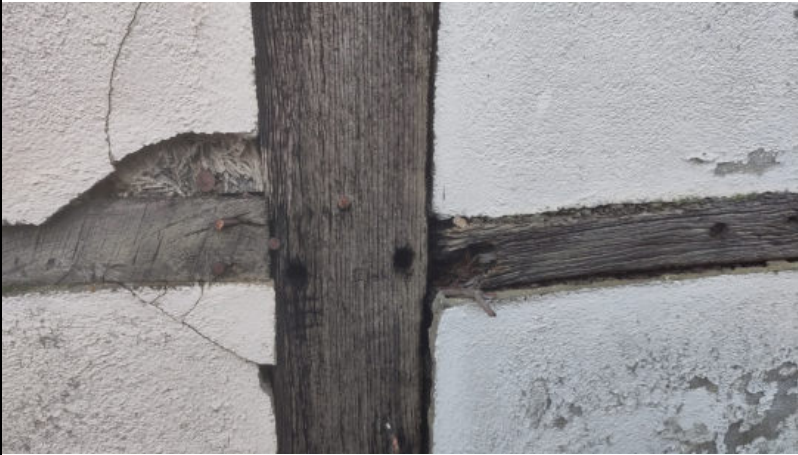
| 26 | | Hout en houtverbinding in slechte staat; houtrot en pennen van de pen-en-gat verbinding missen. Vakvulling in slechte staat; vormt geen geheel meer met houten vakwerk. Naden en kieren tussen houtconstructie en vakvulling. Verticale stijlen in vakwerk van latere toevoeging. | Vakwerkconstructie vakkundig herstellen door het verwijderen van de bestaande vakvullingen en de demontage van de bestaande vakwerkconstructie, waar mogelijk bestaande balken handhaven en nodig nieuwe balken toevoegen in afmeting van bestaande balken. Nieuwe deugdelijke onderlinge verbindingen maken middels pen-en-gat. Mogelijk verticale stijlen in vakken van latere toevoeging laten vervallen. Vakvulling volledig vervangen door een ecologische damp-open vulling met leem of kalkstuc als afwerking. Houtwerk topgevel en windveren vervangen voor een duurzaam alternatief. |

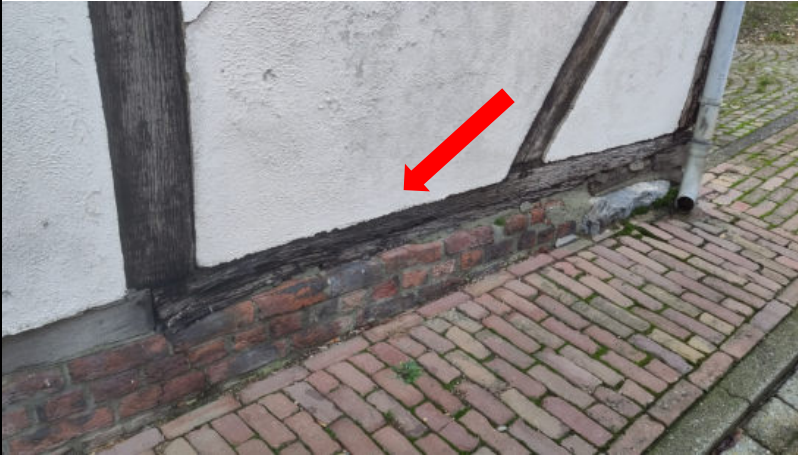
| 27 | | Hout en houtverbinding in slechte staat; houtrot en pennen van de pen-en-gat verbinding missen. Vakvulling in slechte staat; vormt geen geheel meer met houten vakwerk. Muurplaat weggerot en kent geen verbinding meer met schoor. HWA loost te kort bij fendering met risico op schade. | Vakwerkconstructie vakkundig herstellen door het verwijderen van de bestaande vakvullingen en de demontage van de bestaande vakwerkconstructie, waar mogelijk bestaande balken handhaven en nodig nieuwe balken toevoegen in afmeting van bestaande balken. Nieuwe deugdelijke onderlinge verbindingen maken middels pen-en-gat. Mogelijk verticale stijlen in vakken van latere toevoeging laten vervallen. Vakvulling volledig vervangen door een ecologische damp-open vulling met leem of kalkstuc als afwerking. Houtwerk topgevel en windveren vervangen voor een duurzaam alternatief. HWA van gebouw afleiden om verweking ondergrond te voorkomen. |

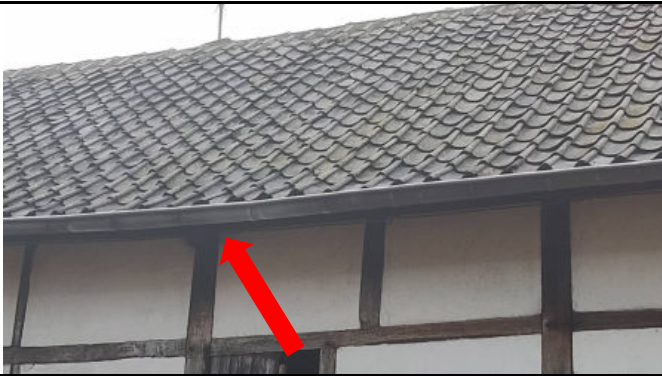
| 27a | | Zinken goot bestaat uit delen van 1 meter lang. Hieruit is af te leiden dat deze erg verouderd is. Gesoldeerde naden lekken. Er is geen effectief afschot in de goot. | Goten en HWA vervangen door nieuwe zinken mastgoten en HWA. Op grote lengtes expansiestukken toepassen om overbelasting van naden te voorkomen door uitzetting/krimp. |

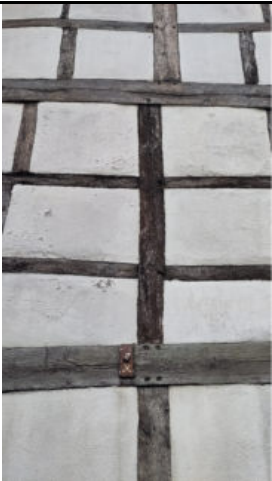
| 31 | | | Hout en houtverbinding in slechte staat; houtrot en pennen van de pen-en-gat verbinding missen. Vakvulling in slechte staat; vormt geen geheel meer met houten vakwerk. Naden en kieren tussen houtconstructie en vakvulling. Verticale stijlen in vakwerk deels van latere toevoeging. | Vakwerkconstructie vakkundig herstellen door het verwijderen van de bestaande vakvullingen en de demontage van de bestaande vakwerkconstructie, waar mogelijk bestaande balken handhaven en nodig nieuwe balken toevoegen in afmeting van bestaande balken. Nieuwe deugdelijke onderlinge verbindingen maken middels pen-en-gat. Mogelijk verticale stijlen in vakken van latere toevoeging laten vervallen. Vakvulling volledig vervangen door een ecologische damp-open vulling met leem of kalkstuc als afwerking. |

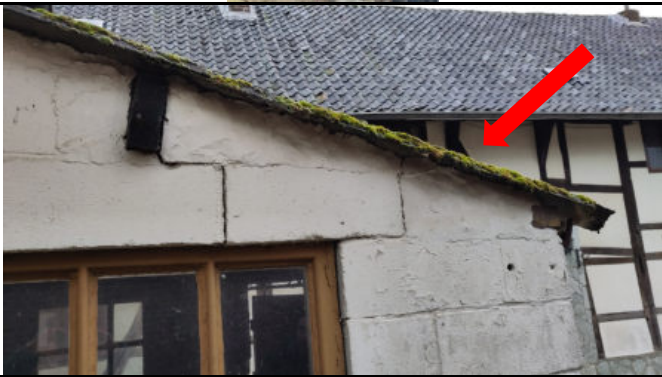
| 34 | | | Scheuren in het metselwerk, verfwerk bladdert af. Dakbedekking mogelijk van asbesthoudende golfplaten. Geen latei opgenomen boven venster. Kozijn ontbreekt waterslag. Koppen van gordingen en muurplaat onvoldoende beschermd tegen weersinvloeden. Goot ontbreekt. | Metselwerk repareren, een latei boven de raamopening voorzien en opnieuw schilderen met een damp-open verf. <i>Indien de monumentale status het toelaat en het aangebouwde schuurtje geen waarde kent zou dit zowel economisch gezien en bouwkundig het beste geheel verwijderd kunnen worden.</i> |

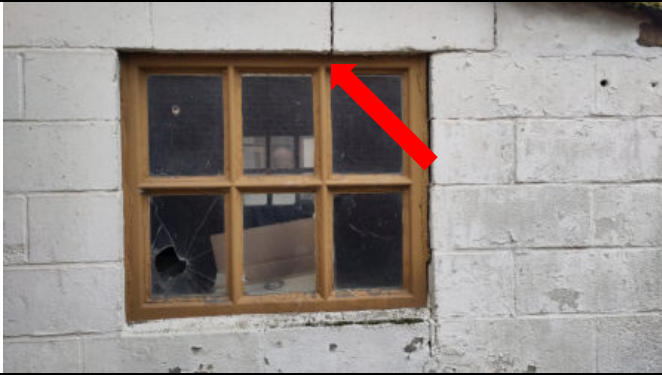
| 35 | | | Naad tussen wand en kozijn gescheurd, glas gebroken. | Metselwerk repareren, voegwerk herstellen, kozijn vervangen. <i>Indien de monumentale status het toelaat en het aangebouwde schuurtje geen waarde kent zou dit zowel economisch gezien en bouwkundig het beste geheel verwijderd kunnen worden.</i> |

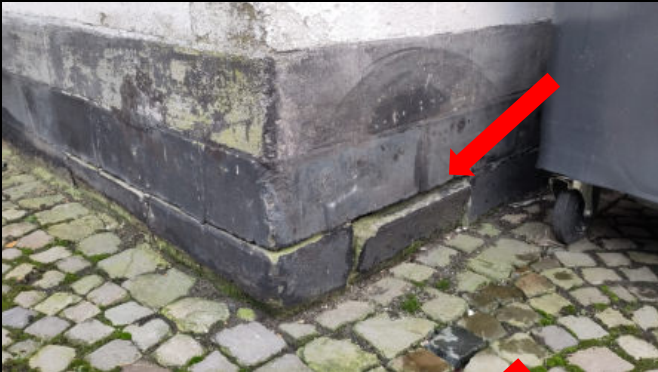
| 36 | | | Scheuren in het metselwerk, verzakking van een gedeelte van de wand, waarschijnlijk door verweking ondergrond vanwege ontbreken goot en verzakking van het fundament. Schilderwerk bladdert af. | Oorzaak van de verzakking laten onderzoeken door een constructeur. Advies van de constructeur uitvoeren en daarna het metselwerk en schilderwerk herstellen. <i>Indien de monumentale status het toelaat en het aangebouwde schuurtje geen waarde kent zou dit zowel economisch gezien en bouwkundig het beste geheel verwijderd kunnen worden.</i> |

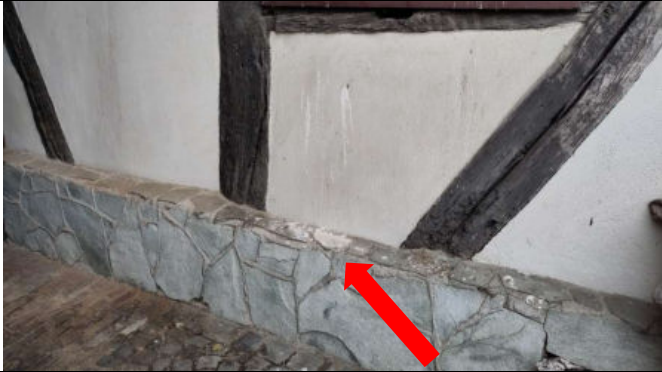
| 44 | | | De muurplaat van de vakwerkconstructie mist. De plint in Noorse leisteen is van latere toevoeging om gebreken aan het basement van het pand te maskeren. | Nieuwe muurplaat plaatsen. Natuursteen plint vervangen voor een materiaal passend bij het monument. Muurplaat verankeren aan het nieuwe fundament en tussen hout en metselwerk plint een loodslabbe opnemen. |

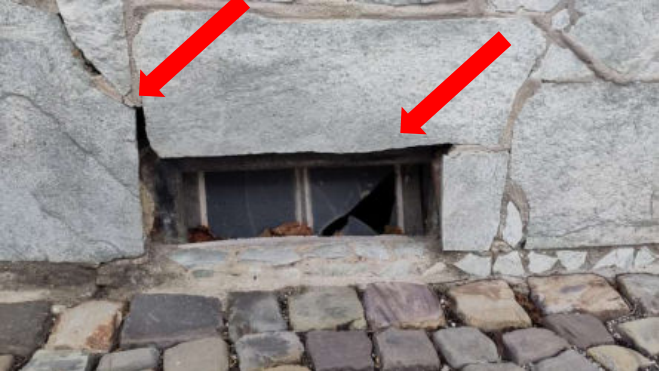
| 48 | | Het glas is gebroken. Voegwerk Noorse leisteen beschadigd of aangetast door verzakking fundament. | Het kozijn vervangen. Natuursteen plint vervangen, fundament zo nodig herstellen. |

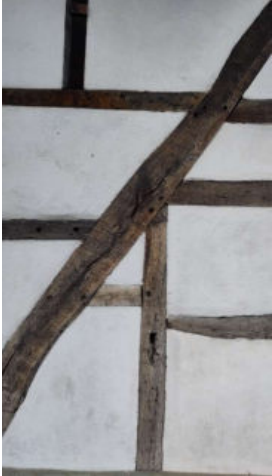
| 49 | | De houtverbindingen zijn in slechte staat en diverse pennen ontbreken. Vakvulling lijkt in redelijke staat maar is waarschijnlijk uitgevoerd in een steenachtig niet damp-open materiaal met een gecementeerde stuc laag met een niet-damp-open afwerking. | Vakwerkconstructie vakkundig herstellen door het verwijderen van de bestaande vakvullingen en de demontage van de bestaande vakwerkconstructie, waar mogelijk bestaande balken handhaven en nodig nieuwe balken toevoegen in afmeting van bestaande balken. Nieuwe deugdelijke onderlinge verbindingen maken middels pen-en-gat. Mogelijk verticale stijlen in vakken van latere toevoeging laten vervallen. Vakvulling volledig vervangen door een ecologische damp-open vulling met leem of kalkstuc als afwerking. |

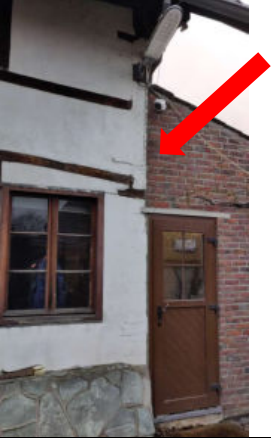
| 50 | | Er mist een hoekstijl van de vakwerkconstructie. Hierdoor is er geen onderlinge samenhang met de rest van de houtconstructie en de topgevel. | Stabiliteit door constructeur laten beoordelen. Bij herstel van de vakwerkconstructie het advies van de constructeur volgen. Vakwerkconstructie vakkundig herstellen door het verwijderen van de bestaande vakvullingen en de demontage van de bestaande vakwerkconstructie, Hoekstijl herstellen. Nieuwe deugdelijke onderlinge verbindingen maken middels pen-en-gat. Vakvulling volledig vervangen door een ecologische damp-open vulling met leem of kalkstuc als afwerking. |

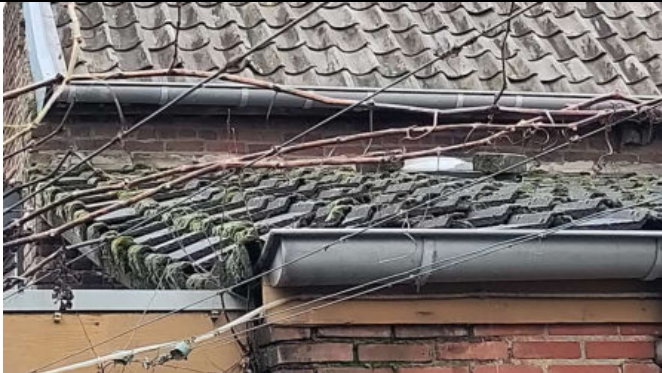
| 52 | | Een gedeelte van het garagedak is ingezakt. De draagconstructie is in slechte staat door vochtschade. | Onderzoeken of het hemelwater correct wordt afgevoerd, zo niet dan zorgen voor een goede afvoer. Daarna constructie en dak herstellen. |

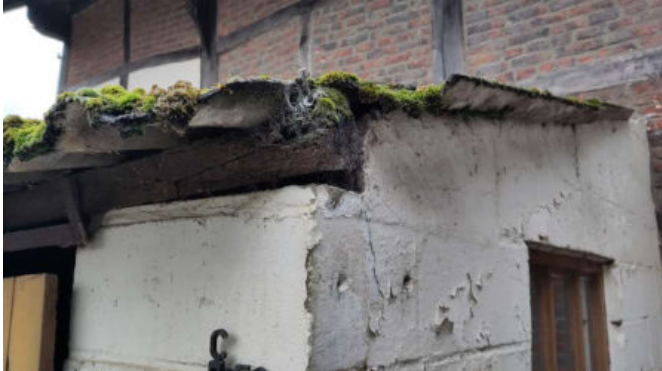
| 42 | | | | Scheuren in het metselwerk, verfwerk bladdert af. Dakbedekking mogelijk van asbesthoudende golfplaten. Geen latei opgenomen boven venster. Kozijn ontbreekt waterslag. Koppen van gordingen en muurplaat onvoldoende beschermd tegen weersinvloeden. Goot ontbreekt. | Metselwerk repareren, een latei boven de raamopening voorzien en opnieuw schilderen met een damp-open verf. <i>Indien de monumentale status het toelaat en het aangebouwde schuurtje geen waarde kent zou dit zowel economisch gezien en bouwkundig het beste geheel verwijderd kunnen worden.</i> |

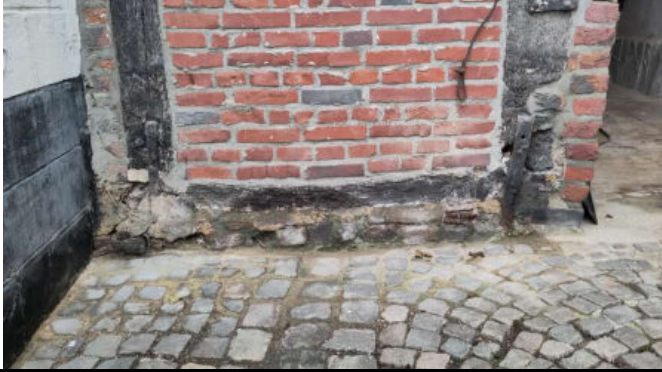
| 43 | | | | Hout en houtverbinding in slechte staat; houtrot en de houtverbinding is niet meer effectief. Muurplaat en stijl te dicht op maaiveld waardoor vochtschade ontstaat. | Vakwerkconstructie en vakvulling vakkundig herstellen. Mogelijk nieuw basement op metselen waardoor de muurplaat niet zo kort op het maaiveld ligt en deze beter beschermd is tegen opspattend water. |

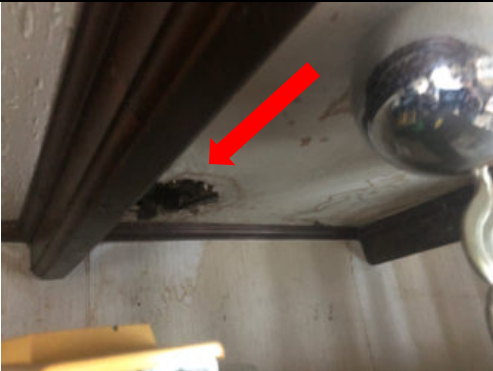
| Nr. | Foto | | Gebrek | Hersteloptie |
|---|---|---|---|---|
| 74 | | | Vochtschade aan plafond en wand, vermoedelijk door een lekkage op de badkamer. | Oorzaak van de lekkage wegnemen, daarna plafond en wand herstellen. |

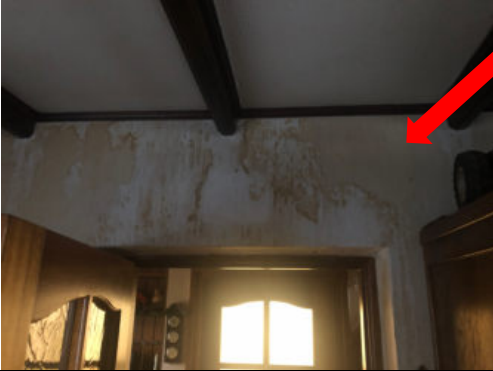
| Nr. | Foto | | Gebrek | Hersteloptie |
|---|---|---|---|---|
| 75 | | | Vochtschade aan plafond en wand, vermoedelijk door een lekkage op de badkamer. | Oorzaak van de lekkage wegnemen, daarna plafond en wand herstellen. |

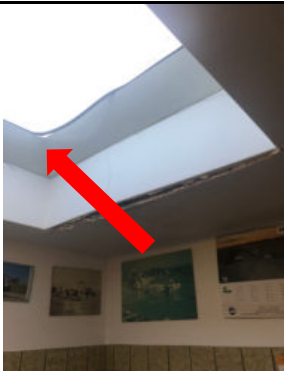
| 77 | | | | Vochtschade aan plafond. Rubbers van lichtkoepel dichten niet meer af. Er blijft water op het plat dak staan waardoor er mogelijk stuwing kan optreden door de wind. | Afschot plat dak herstellen en afdichting lichtkoepel |

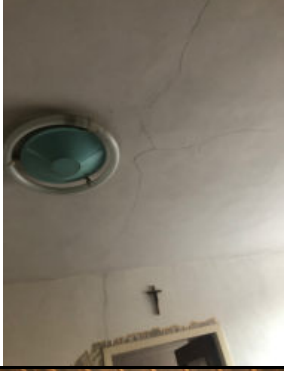
| 83 | | | | Scheuren in plafond en wand. | Scheuren herstellen. |

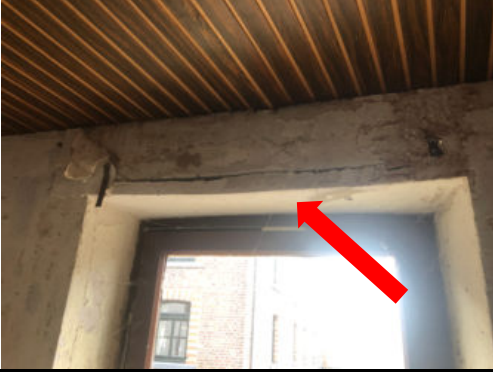
| 84 | | | | Scheur in wand boven kozijnopening. | Controleren of er een latei boven het raam zit en of deze nog van voldoende kwaliteit is. Zo mogelijk latei vervangen voor een betonnen exemplaar. E.e.a. conform opgave van de constructeur. |

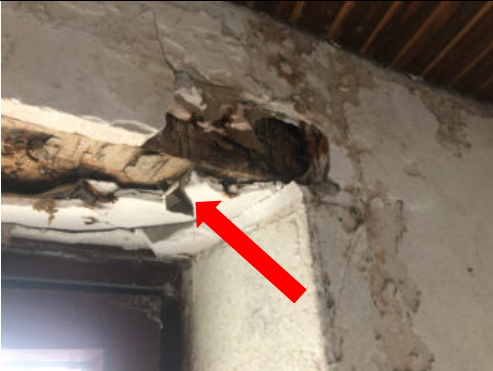
| 85 | | | | Houten latei boven kozijn in slechte staat. | Controleren of er een latei boven het raam zit en of deze nog van voldoende kwaliteit is. Zo mogelijk latei vervangen voor een betonnen exemplaar. E.e.a. conform opgave van de constructeur. |

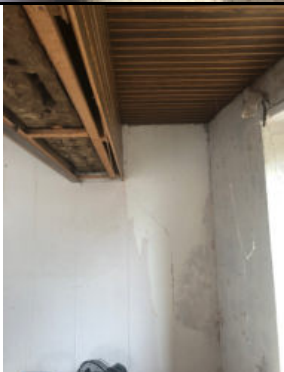
| 86 | | | | Scheur in wand, bij de oplegging van de houten balk. | Advies van de constucteur inwinnen en advies uitvoeren. Daarna scheur repareren. |

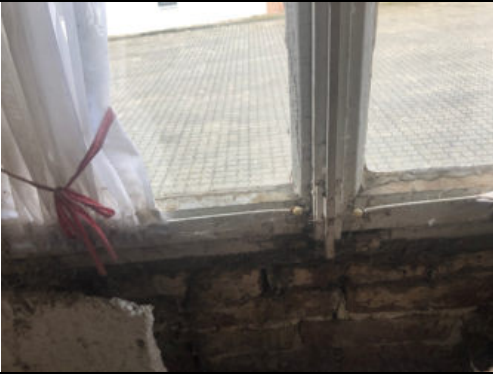
| 87 | | | | Kozijn in slechte staat; houtrot, schilderwerk bladdert af, hang en sluitwerk functioneert niet. | Kozijn vervangen in detaillering passend bij monumentale status van pand. |

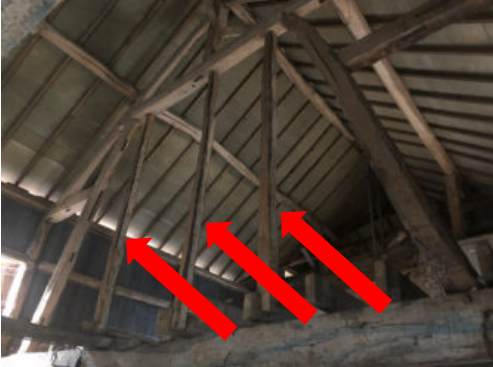
| 95 | | | | Het spant wordt op diverse plekken ondersteunt middels tijdelijke voorzieningen. De hanebalk lijkt gescheurt ter plaatse van het steunpunt van de makelaar. | Spantconstructie laten controleren door een constructeur en herstelwerkzaamheden uitvoeren. |

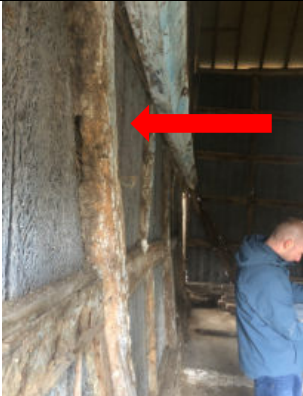
| 96 | | | | De gevel bolt uit naar buiten toe. Het hout is in erg slechte staat (houtrot). De vakvulling vormt geen stabiel geheel met de houtconstructie. | Vakwerkconstructie vakkundig herstellen door het verwijderen van de bestaande vakvullingen en de demontage van de bestaande vakwerkconstructie, waar mogelijk bestaande balken handhaven en nodig nieuwe balken toevoegen in afmeting van bestaande balken. Nieuwe deugdelijke onderlinge verbindingen maken middels pen-en-gat. Vakvulling volledig vervangen door een ecologische damp-open vulling met leem of kalkstuc als afwerking. |

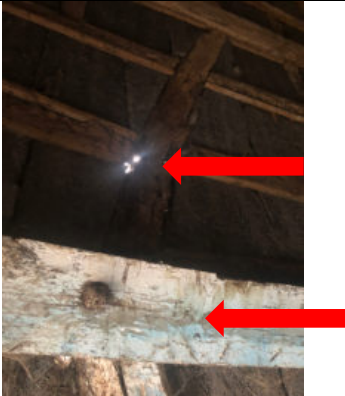
| 97 | | | | Hout en houtverbinding in slechte staat; houtrot en de houtverbinding is niet meer effectief. | Vakwerkconstructie vakkundig herstellen door het verwijderen van de bestaande vakvullingen en de demontage van de bestaande vakwerkconstructie, waar mogelijk bestaande balken handhaven en nodig nieuwe balken toevoegen in afmeting van bestaande balken. Nieuwe deugdelijke onderlinge verbindingen maken middels pen-en-gat. Vakvulling volledig vervangen door een ecologische damp-open vulling met leem of kalkstuc als afwerking. |

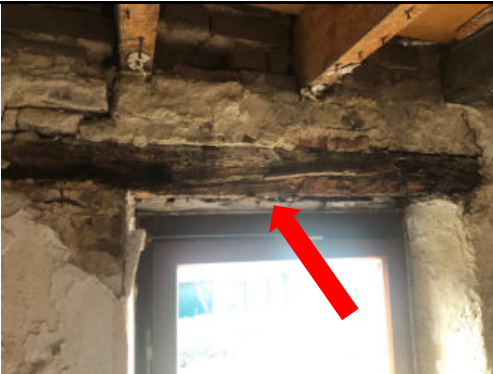
| 79 | | | | Houten latei boven kozijnopening zwaar aangetast door houtrot. Mogelijk ook houtrot in koppen van vloerbalken door inwerking van vocht. | Controleren of er een latei boven het raam zit en of deze nog van voldoende kwaliteit is. Zo mogelijk latei vervangen voor een betonnen exemplaar. E.e.a. conform opgave van de constructeur. |

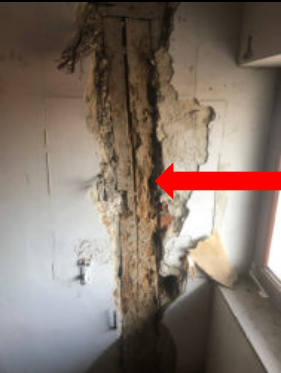
| 80 | | | | Houten stijl van de spantconstructie aangetast door houtrot/houtborende insecten. | Vakwerkconstructie vakkundig laten herstellen. Zo mogelijk stijl geheel of gedeeltelijk vervangen. E.e.a. conform opgave van de constructeur. |

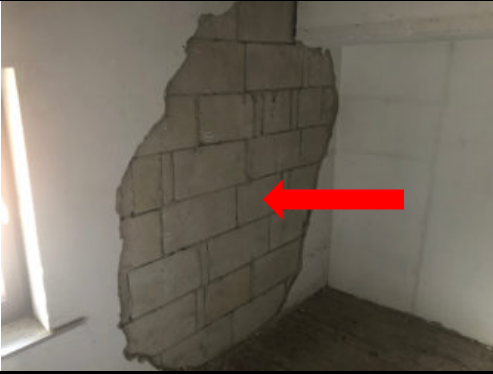
| 81 | | | | Voorzetwanden die aan de binnenkant van de gevel staan, staan los van de gevel en zijn instabiel. | Voorzetwanden vervangen door nieuwe voorzetwanden. |

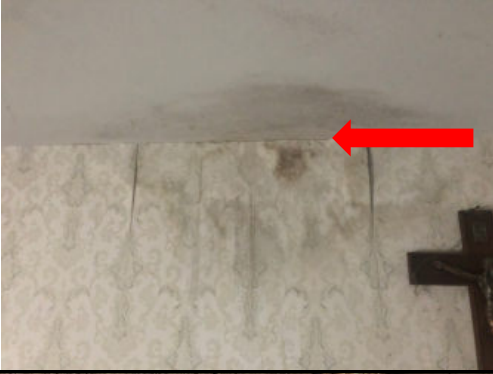
| 82 | | | | Vochtschade aan plafond en wanden. Mogelijk door lekkage aan schoorsteen en aan deze wand aangrenzende schouw | Oorzaak lekkage oplossen en wand en plafond herstellen. |

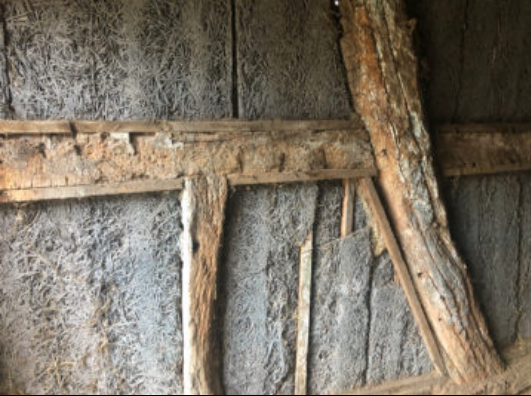
| 89 | | | | Hout aangetast door houtrot, en vakvulling zit niet stabiel in houtconstructie en is provisorisch bevestigd. | Vakwerkconstructie vakkundig herstellen door het verwijderen van de bestaande vakvullingen en de demontage van de bestaande vakwerkconstructie, waar mogelijk bestaande balken handhaven en nodig nieuwe balken toevoegen in afmeting van bestaande balken. Nieuwe deugdelijke onderlinge verbindingen maken middels pen-en-gat. Vakvulling volledig vervangen door een ecologische damp-open vulling met leem of kalkstuc als afwerking. |

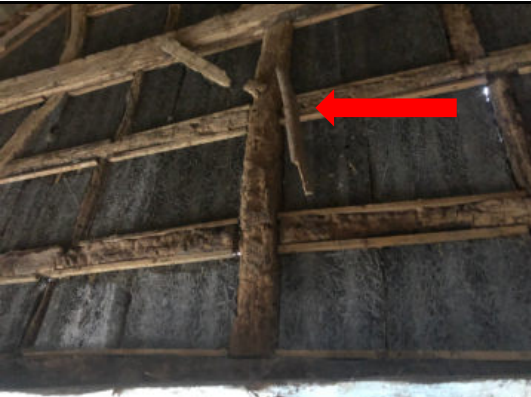
| 90 | | | | Hout aangetast door houtrot, en vakvulling zit niet stabiel in houtconstructie en is provisorisch bevestigd. <b>LET OP: er hangen houten delen aan de constructie die kunnen vallen.</b> | Vakwerkconstructie vakkundig herstellen door het verwijderen van de bestaande vakvullingen en de demontage van de bestaande vakwerkconstructie, waar mogelijk bestaande balken handhaven en nodig nieuwe balken toevoegen in afmeting van bestaande balken. Nieuwe deugdelijke onderlinge verbindingen maken middels pen-en-gat. Vakvulling volledig vervangen door een ecologische damp-open vulling met leem of kalkstuc als afwerking. |

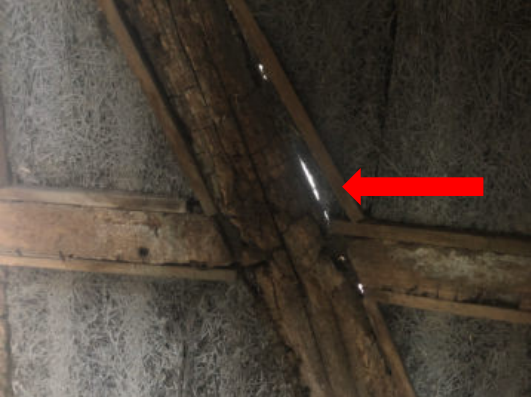
| 91 | | | | Hout aangetast door houtrot, en vakvulling zit niet stabiel in houtconstructie. Houtverbindingen niet effectief, pennen ontbreken of zijn uit elkaar getrokken. Kieren en naden tussen houtconstructie en vakvulling. | Vakwerkconstructie vakkundig herstellen door het verwijderen van de bestaande vakvullingen en de demontage van de bestaande vakwerkconstructie, waar mogelijk bestaande balken handhaven en nodig nieuwe balken toevoegen in afmeting van bestaande balken. Nieuwe deugdelijke onderlinge verbindingen maken middels pen-en-gat. Vakvulling volledig vervangen door een ecologische damp-open vulling met leem of kalkstuc als afwerking. |

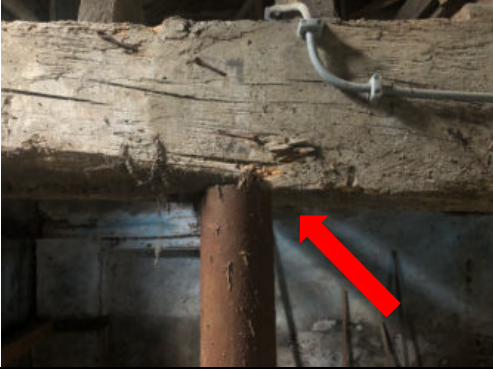
| 92 | | | | Onderslagbalk van spant vertoont scheurvorming waardoor er tijdelijke voorzieningen getroffen zijn middels een stalen kolom. Balk is sterk aangetast door houtborende insecten/houtrot. | Spant aanpassen volgens opgave constructeur. Zo mogelijk een nieuwe onderslagbalk onder het bestaande spant plaatsen. |

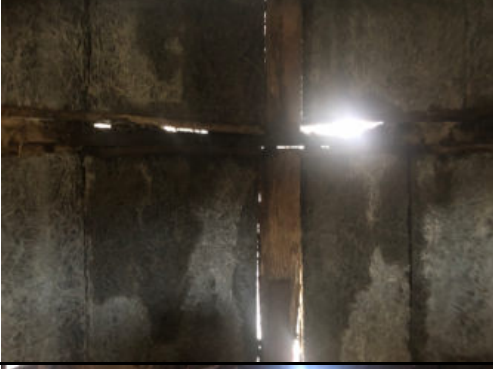
| 93 | | | | Hout aangetast door houtrot, en vakvulling zit niet stabiel in houtconstructie. Houtverbindingen niet effectief. Vakvulling vochtig. | Vakwerkconstructie en vakvulling vakkundig herstellen. |

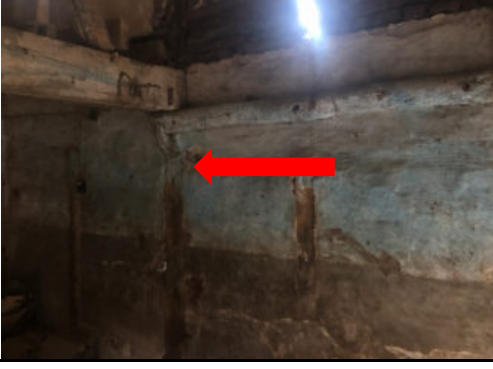
| 94 | | | | Onvoldoende ondersteuning voor het houten spant. | Oplegging spant aanpassen volgens opgave constructeur. |

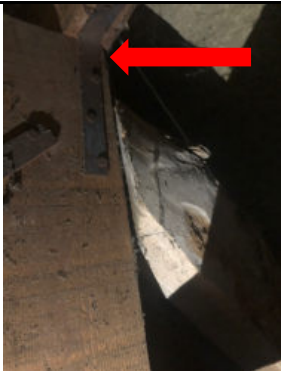
| 59 | | | | Provisorische oplegging van de nokbalk op de makelaar van het spant waarbij een hoekanker gebruikt is. | Spant aanpassen volgens opgave constructeur. Verbindingen herstellen en hout waar nodig vervangen of herstellen met een kunsthars. |

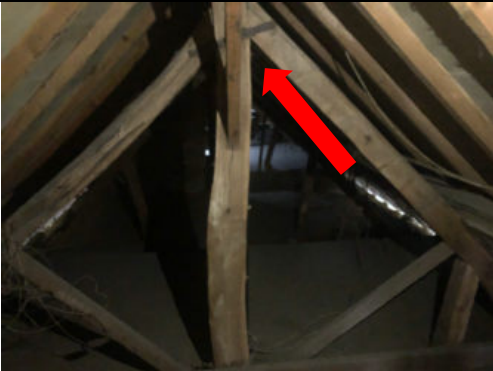
| 60 | | | | Provisorisch opgebouw spant waarbij stalen strips zijn gebruikt om de spantbenen tegen de middenstijl te bevestigen. Drukschoren zijn later toegevoegd en spantbenen lijken veel te zwak voor de dakconstructie. | Spant aanpassen volgens opgave constructeur. Verbindingen herstellen en hout waar nodig vervangen of herstellen met een kunsthars. |

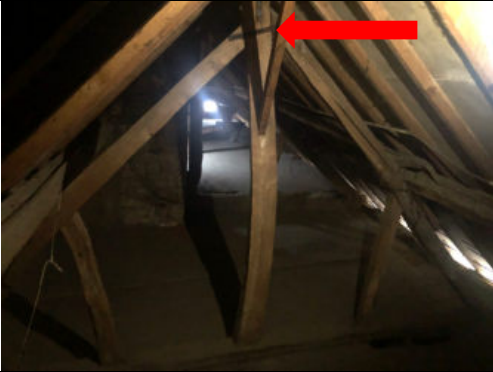
| 61 | | | | Provisorisch opgebouw spant waarbij stalen strips zijn gebruikt om de spantbenen tegen de middenstijl te bevestigen. Drukschoren zijn later toegevoegd en spantbenen lijken veel te zwak voor de dakconstructie. | Spant aanpassen volgens opgave constructeur. Verbindingen herstellen en hout waar nodig vervangen of herstellen met een kunsthars. |

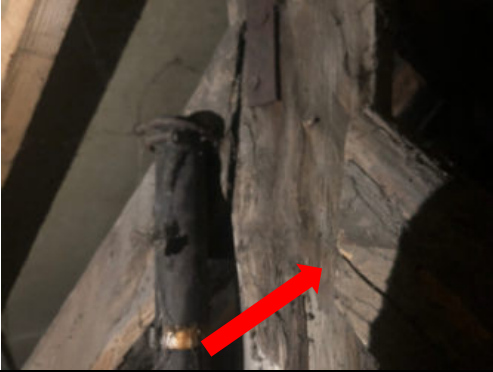
| 62 | | | | Provisorische houtverbindingen in het spant. Spanbenen zijn niet of nauwelijk met de middenstijl verbonden. | Spant aanpassen volgens opgave constructeur. Verbindingen herstellen en hout waar nodig vervangen of herstellen met een kunsthars. |

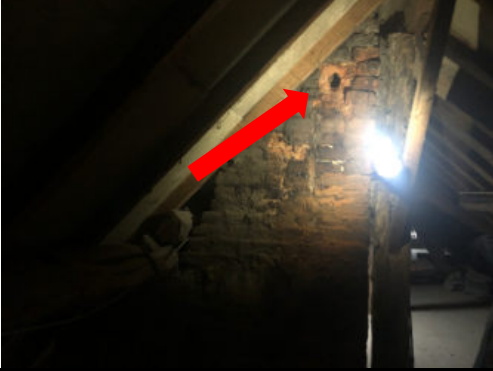
| 63 | | | | Balk in spant provisorisch opgebouwd uit stukken resthout en tegen schoorsteen geplaatst. Metselwerk van de schoorsteen vertoont sterke aantasting en gaten. | Spant aanpassen volgens opgave constructeur. Verbindingen herstellen en hout waar nodig vervangen of herstellen met een kunsthars. Spant loshouden van schoorsteen. Schoorsteen herstellen door slechte of onbrekende stenen te vervangen, voegwerk volledig vervangen. |

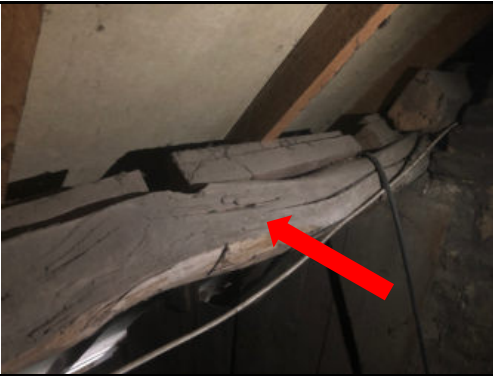
| 64 | | | | Gording provisorisch opgebouwd uit stukken resthout om e.e.a. uit te vlakken. Gording vertoont scheurvorming. | Gordingen laten controleren volgens opgave constructeur. Verbindingen herstellen en hout waar nodig vervangen of herstellen met een kunsthars. Te zwakke gordingen versterken of ontlasten door de nieuwe sporenkap van nok naar muurplaat te laten overspannen. |

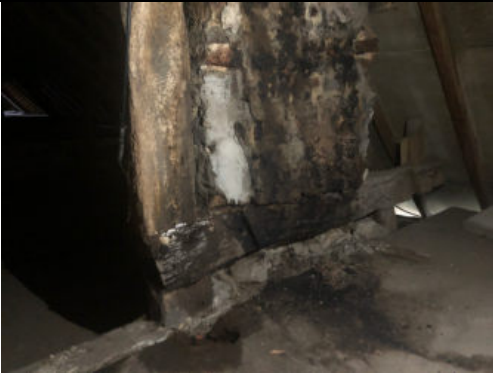
| 65 | | | | Vochtschade aan schouw en houten spant. | Schoorsteen controleren op lekkages en lekkages repareren. Schoorsteen controleren op lekkages en lekkages repareren. Schoorsteen mogelijk opnieuw invoegen en voorzien van nieuwe loodloketten. Zo nodig de bovenzijde afdekken met zink om inwatering te voorkomen in het metselwerk. Daarna schouw en spant herstellen. Spant onafhankelijk van schouw laten. |

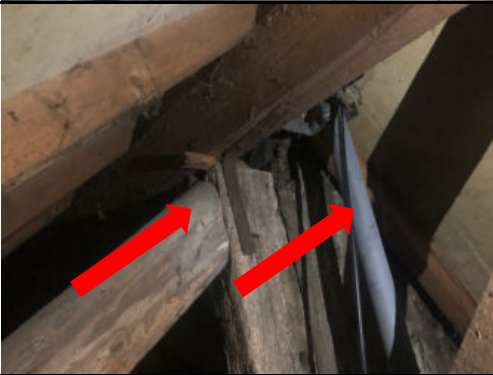
| 66 | | | | Provisorische houtverbindingen in het spant, en ondersteuning d.m.v. een stalen stut. | Spant aanpassen volgens opgave constructeur. Nokbalk vervangen. |

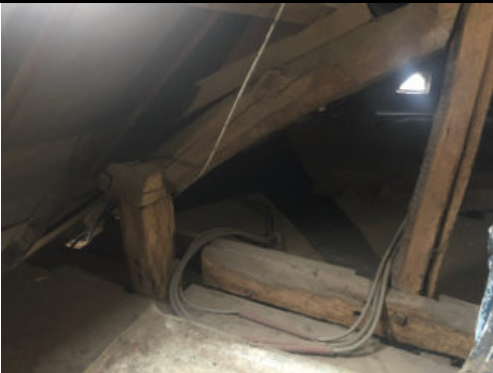
| 67 | | | | Provisorisch opgebouwd spant, er zijn stukken resthout gebruikt. Trek-/onderslagbalk loopt niet door op vloer. | Spant aanpassen volgens opgave constructeur. |

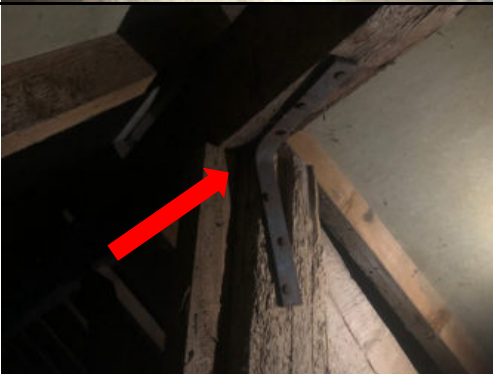
| 68 | | | | Provisorische houtverbindingen in het spant, en ondersteuning d.m.v. een stalen hoekprofiel. | Spant aanpassen volgens opgave constructeur. Nokbalk vervangen. |

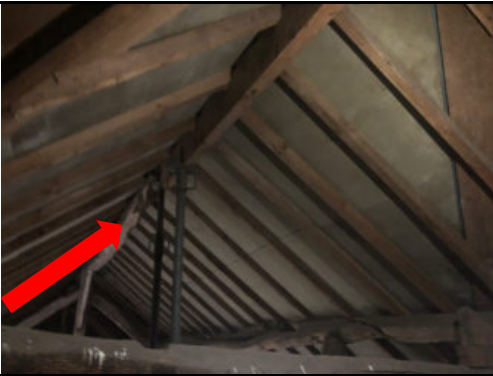
| 69 | | | | Nokbalken worden door stalen stutten ondersteund in verband met een ontbrekend spant. | Nieuw spant plaatsen volgens opgave constructeur. |

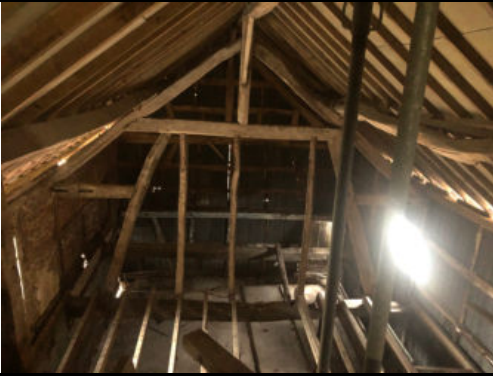
| 70 | | | | Het spant wordt op diverse plekken ondersteunt middels tijdelijke voorzieningen. De hanebalk lijkt gescheurt ter plaatse van het steunpunt van de makelaar. De moerbalk wordt ondersteunt door een stalen kolom alwaar deze scheurvorming vertoond. | Spantconstructie laten controleren door een constructeur en herstelwerkzaamheden uitvoeren. |

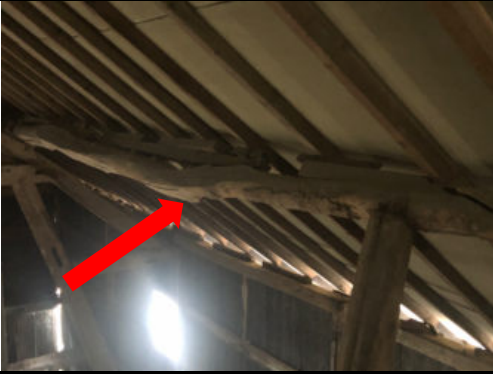
| 71 | | | | Gording provisorisch opgebouwd uit stukken resthout om e.e.a. uit te vlakken. Gording vertoont scheurvorming. | Gordingen laten controleren volgens opgave constructeur. Verbindingen herstellen en hout waar nodig vervangen of herstellen met een kunsthars. Te zwakke gordingen versterken of ontlasten door de nieuwe sporenkap van nok naar muurplaat te laten overspannen. |

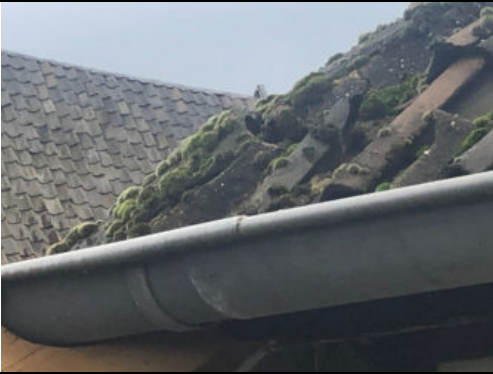
Dakpannen zijn verschoven waardoor er naden zijn en risico op vochtschade. Nokpannen zijn erg bemost, waarschijnlijk ten gevolge van een poreus of verweerd oppervlak van de pannen. Goot sterk geoxideerd ter plaatse van verbindingen.

Bestaande dakpannen verwijderen en onderconstructie herzien tot op de bestaande constructie. Nieuw dak opbouwen en voorzien van de bestaande dakpannen (indien noodzakelijk aanvullen conform bestaand), nieuwe schubvormige nokpannen in specie. Goot vervangen voor een nieuwe zinken mastgoot.
