Datum: Boxtel, 06-06-2024  
Ons kenmerk: MH/MH 23/0240R1  
Relatienummer: 53239  
Betreft: aantasting door insecten en zwam/schimmels  
Onderzoeksdatum: 03-05-2024  
Technisch adviseur:

Object(en):  
**vakwerkwoning Hilleslagerweg 43-45 6281 AD MECHELEN**

## Rapport

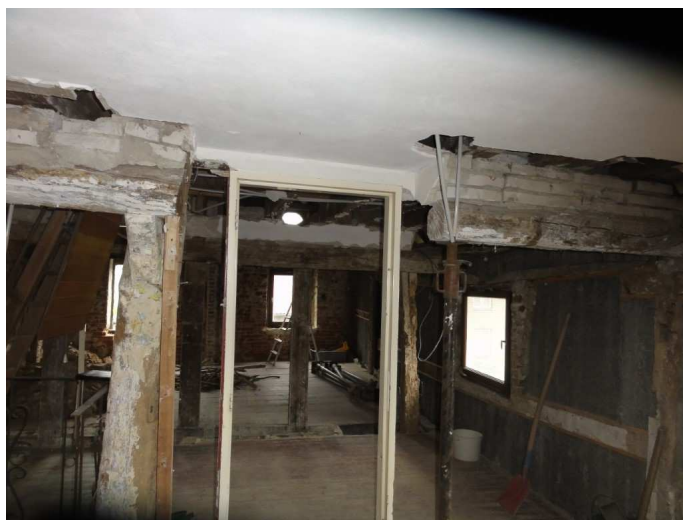
5 trek balk is onderbroken

advies: nieuwe trek balk plaatsen.

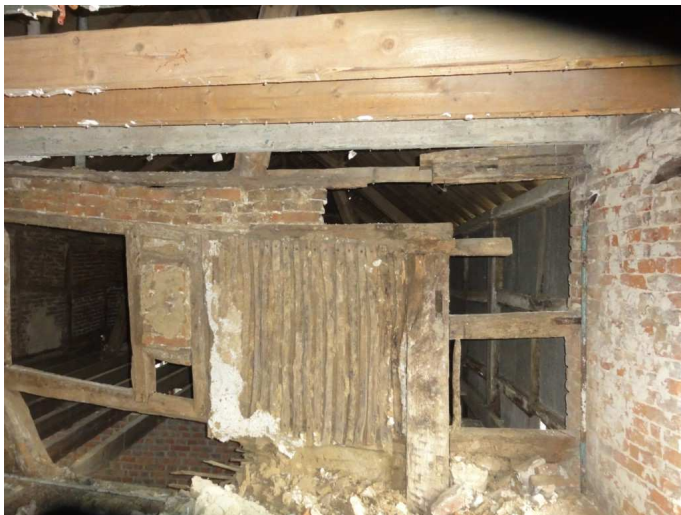
7 aantasting door bruinrot-veroorzakende schimmels in vakwerkwand; waardoor het houtwerk constructief ernstig verzwakt is, een deel is ook verzakt.

advies: vakwerkwand demonteren, goed houtwerk hergebruiken en aanvullen met nieuw houtwerk.

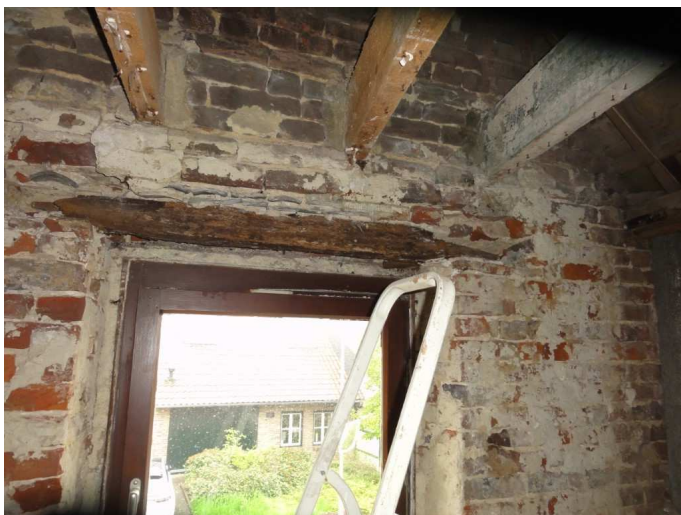
- 11 aantasting door bruinrot-veroorzakende schimmels in lateibalk; waardoor het houtwerk constructief ernstig verzwakt is.

advies: vervangen

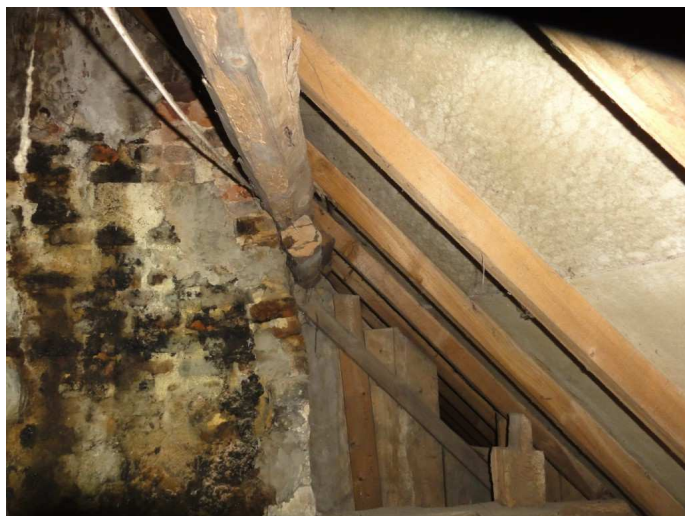
13 spant zit constructief niet goed in elkaar, de gording draagt niet op het spant maar op een wandje.

advies: spant aanpassen, dusdanig dat de gording ook gedragen wordt.

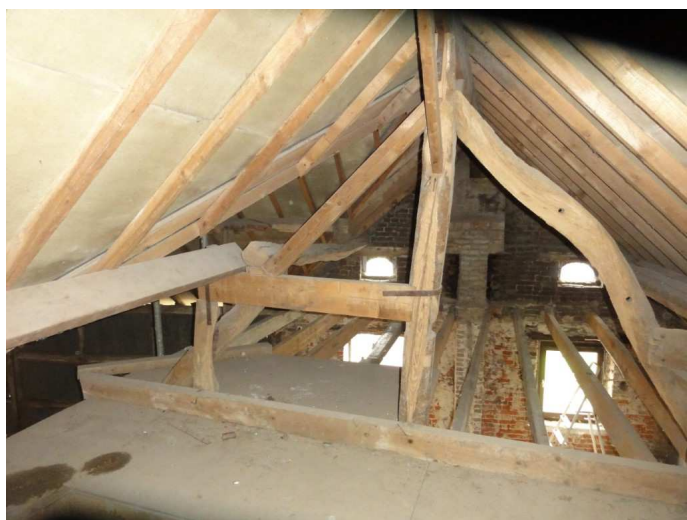
14 spant zit constructief niet goed in elkaar, de gordingoplegging is erg zwak

advies: spant aanpassen, dusdanig dat de gording ook gedragen wordt.

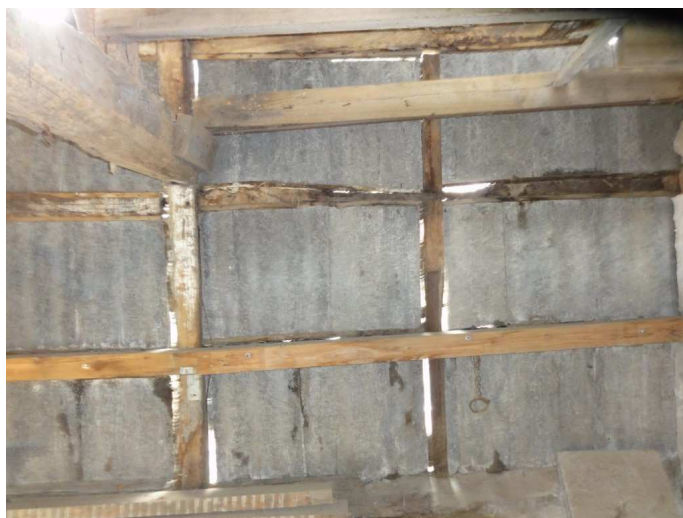
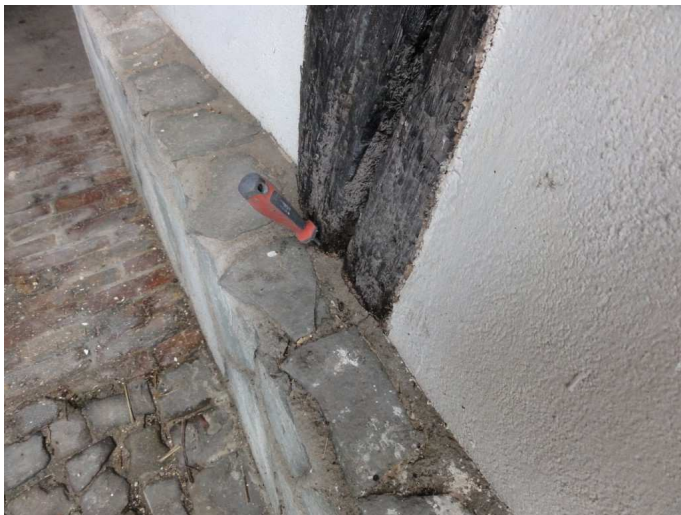
- aantasting door bruinrot-veroorzakende schimmels en zwam in vakwerkwanden; waardoor het houtwerk constructief ernstig verzwakt is.

advies: diverse wanden geheel demonteren, te handhaven houtwerk hergebruiken en overig aanvullen met nieuw houtwerk.
