Boomonderzoek
Ter Borchlaan
Eelderwolde

Tynaarlo R080517 - Boomonderzoek Ter Borchlaan Eelderwolde

8 mei 2017

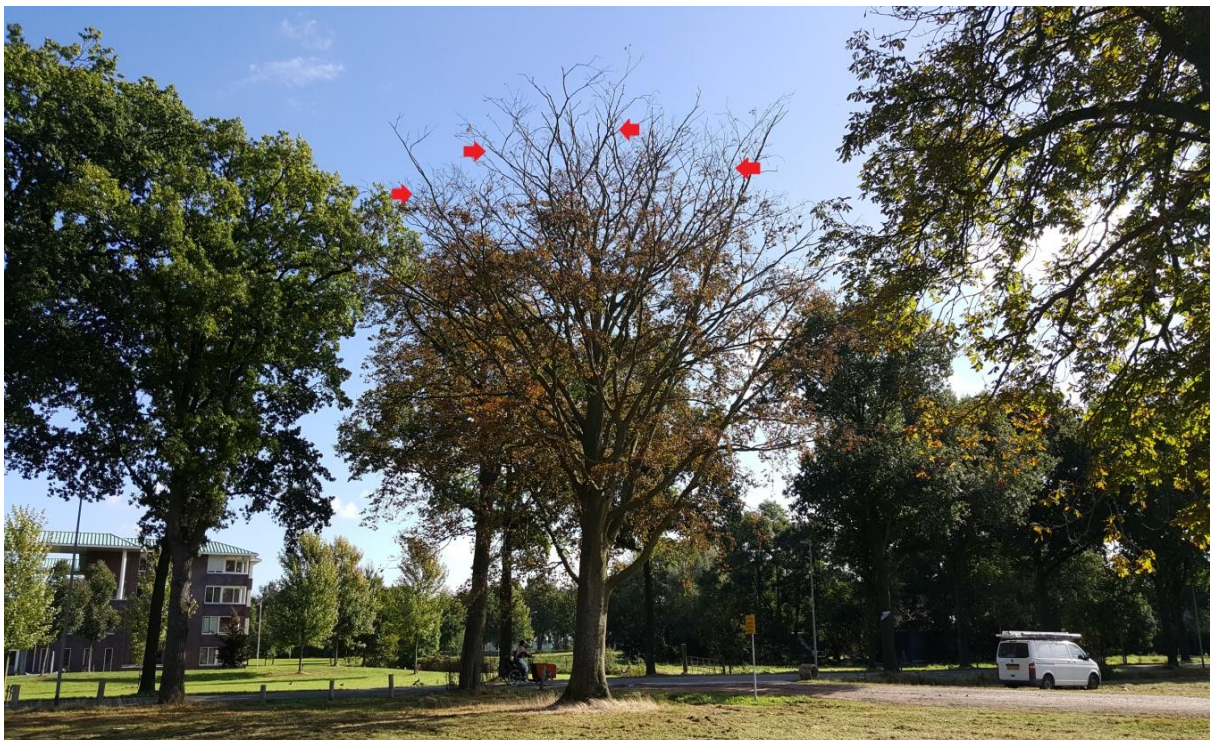
Afbeelding 5: Rode beuk met terugstervende kroon

Deze rode beuk verkeert in een slechte conditie. In de kroon bevinden zich zware afgestorven takken als gevolg van een terugstervende kroon. Het overige kroondeel is erg ijl als gevolg van een zeer matige bladbezetting. De boom is niet meer in staat om het verlies aan bladmassa zelf te compenseren.

De kwaliteit en de levensduur van de bomen 1, 2, 3 en 10 zijn dusdanig beperkt dat deze niet duurzaam te handhaven zijn. Betreffende bomen dienen voor aanvang van de voorgenomen werkzaamheden geveld te worden.

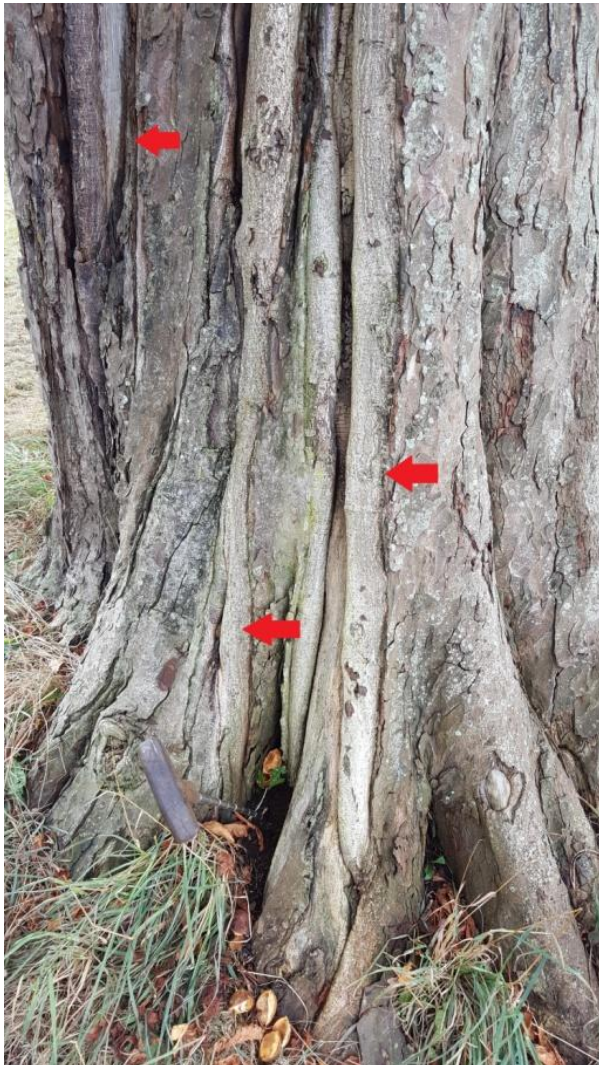
Afbeelding 6: wondreactieweefsel onderstam

Deze Paardekastanje beschikt over een bacteriële infectie welke de bast infecteert. Deze ziekte staat beter bekend als Kastanjabloedingsziekte. Als gevolg van de infectie sterft de bast af en daarmee het onderliggende cambium. De Kastanjabloedingsziekte wordt veroorzaakt door een bacterie (*Pseudomonas syringae*). Het ziektebeeld verloopt in een aantal stadia. Het vierde stadium, zoals in voorgaande tabel genoemd, is een vervolgstadium op het stadium waarin de geïnfecteerde delen van de bast door de bacterie zijn afgestorven. In stadium 4* scheurt de bast op ernstig aangetaste plekken open (zie ook onderstaande foto's). Bomen met een goede conditie vormen wondreactieweefsel. Het risico is reëel aanwezig dat het wondreactieweefsel opnieuw geïnfecteerd kan raken. De toekomstverwachting is om deze reden op 5–10 jaar ingeschat. In de kroon bevindt zich een inrottende snoeiwond. Deze inrotting is echter beperkt tot de takaanzet en vormt geen risico op korte termijn (inzet afbeelding 6).

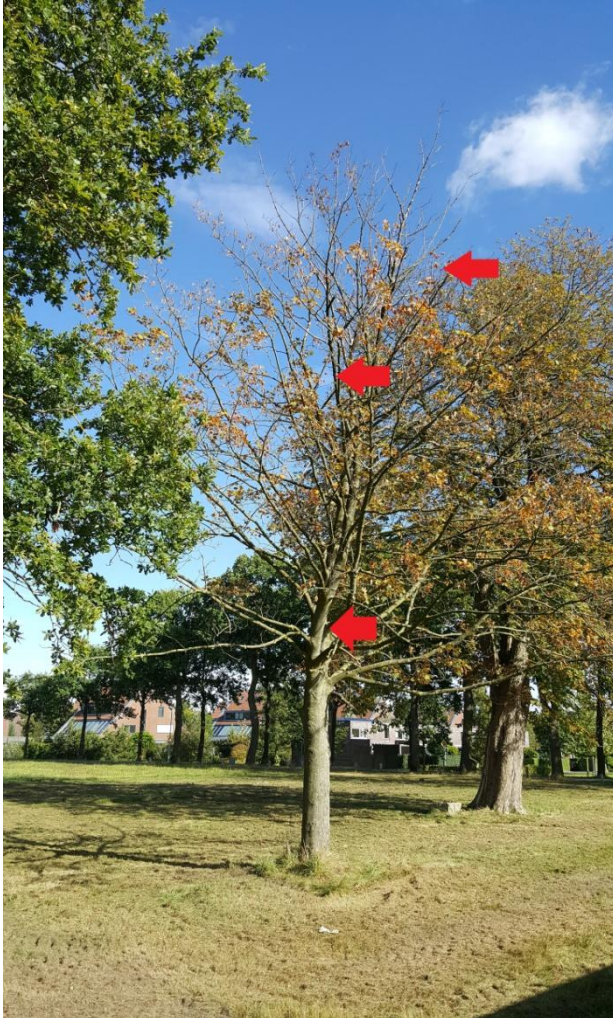
Afbeelding 8: terugstervende kroon esdoorn

Boom 3 betreft een Gewone esdoorn (*Acer pseudoplatanus*) met een sterk terugstervende kroon. Het afsterven heeft tot gevolg dat er momenteel zwaar dood hout in de kroon aanwezig is.

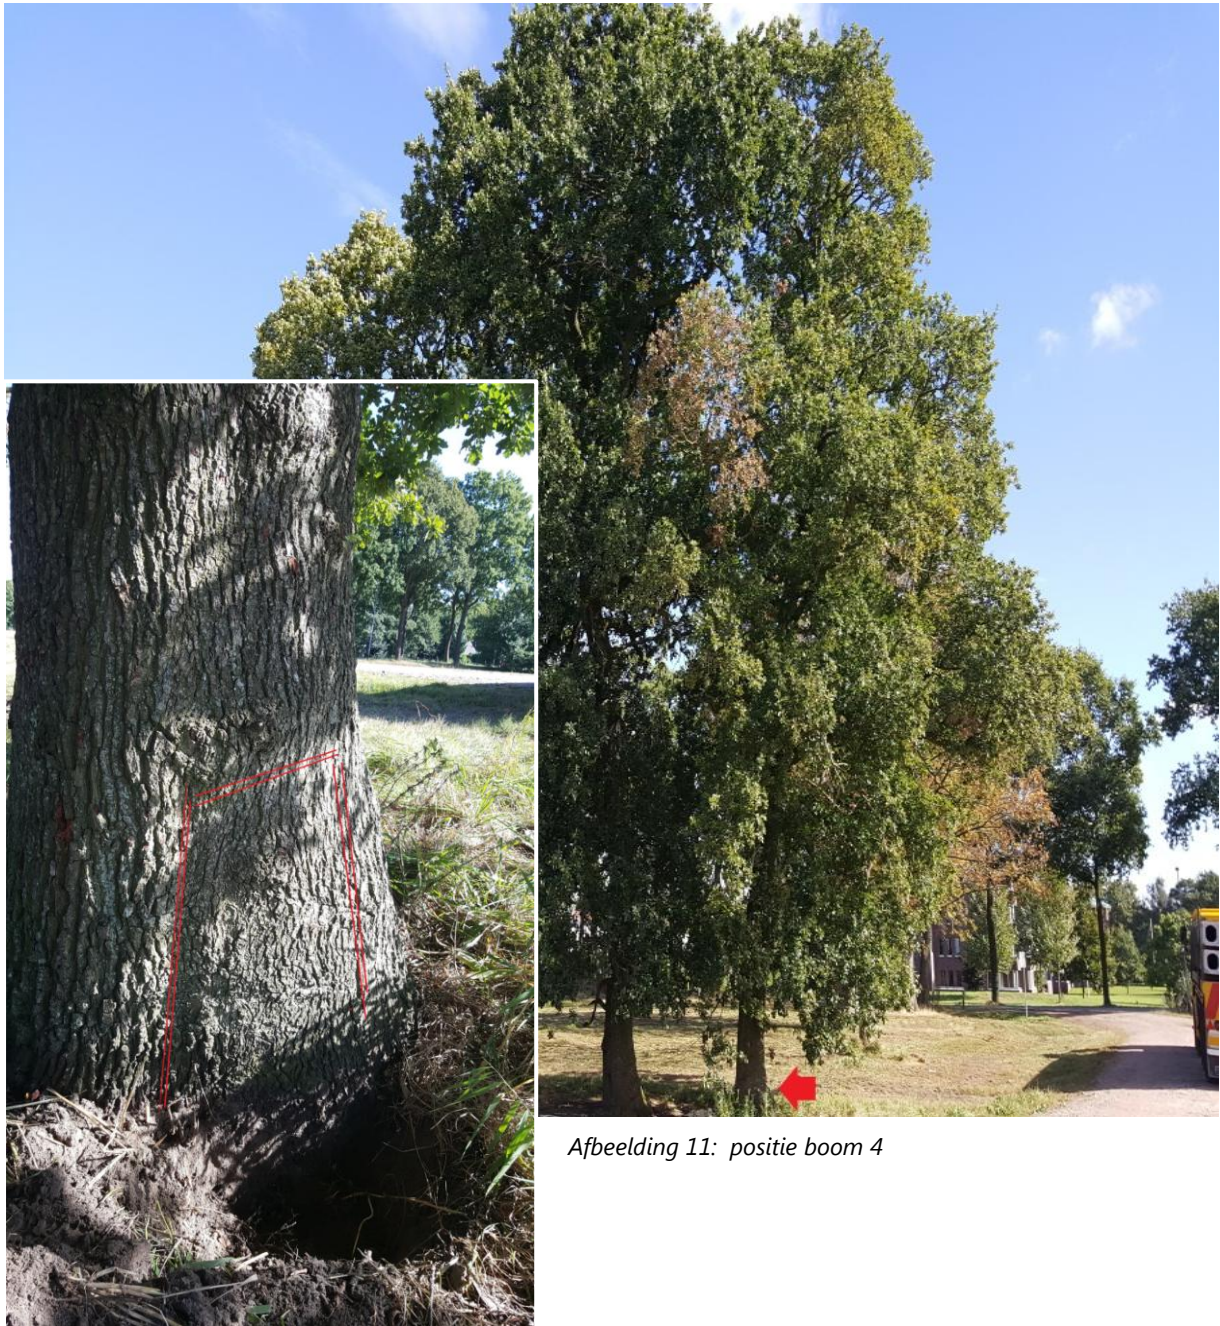
Afbeelding 10: verborgen holte

Deze boom beschikt over een beperkte holte in de onderstam. Er zijn geen vruchtlichamen van zwam aangetroffen. Met behulp van een houten hamer is de locatie en de omvang van de aantasting bepaald (zie ook onderstaande afbeelding).

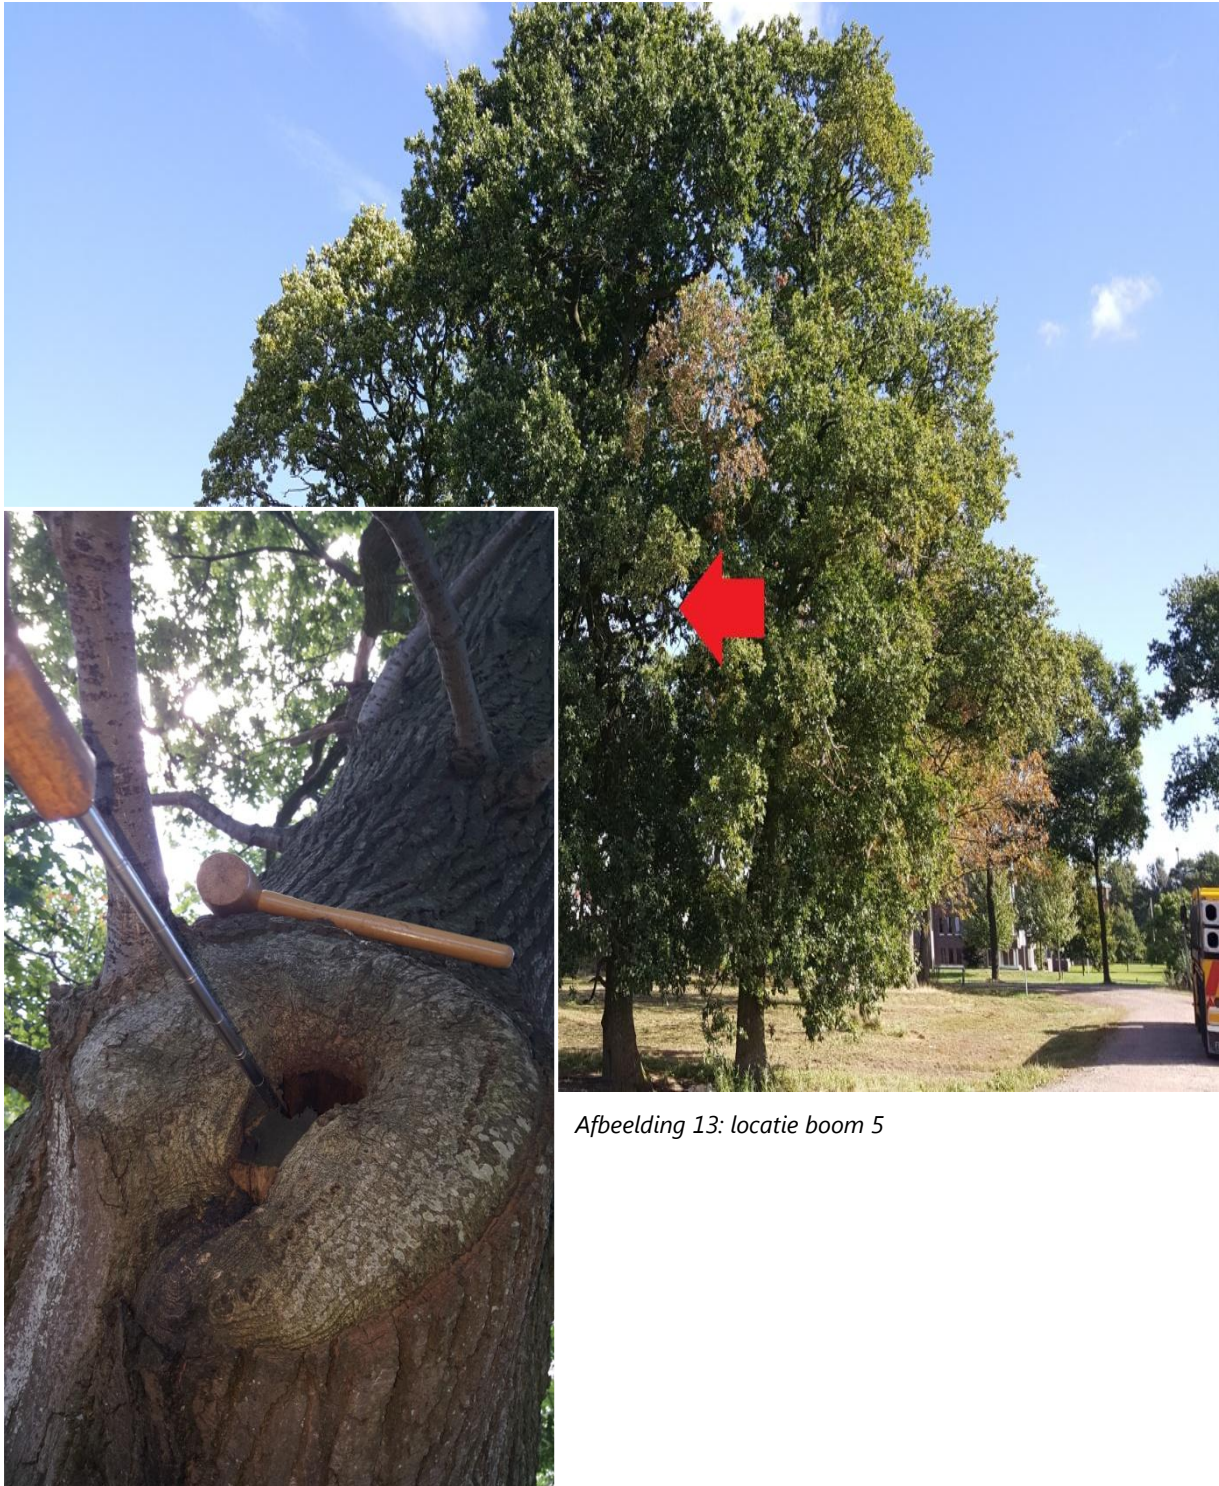
Afbeelding 12: beeld van beperkte inrotting

In de kroon van deze zomereik bevindt zich een snoeiwond die matig overgroeit. De inrotting is beperkt. De holte is met de prikstok tot 20 cm diepte indringbaar. De inrotting is beperkt tot de takaanzet. Het aanwezig wondovergroeingsweefsel laat zien dat de boom reageert op de verwonding. Recent is een gesteltak uit de kroon van deze boom gebroken. Deze tak bevindt zich in de naast gelegen eik.

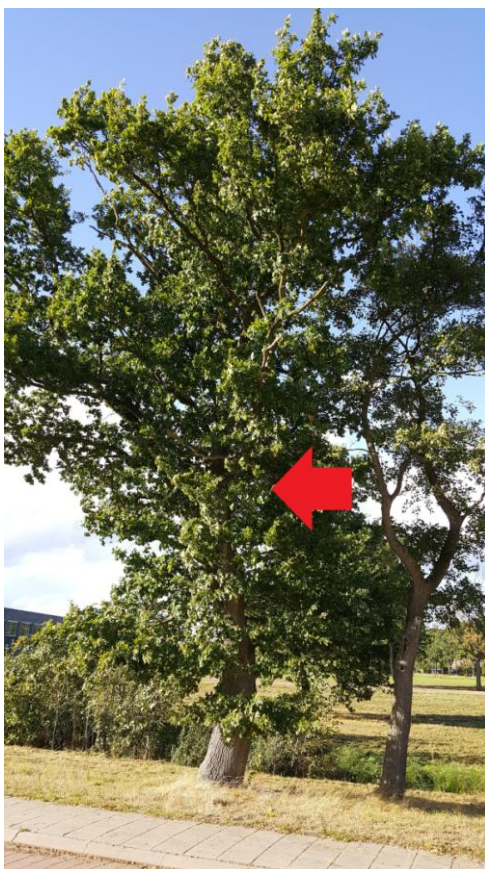
Afbeelding 14: boom 9

Aan de onderstam van deze zomereik bevindt zich een holte. Doormiddel van hamer en prikstok is de omvang van de aantasting vastgesteld. De holte is beperkt, de holte is met de prikstok ca 25 cm indringbaar. Er zijn geen vruchtlichamen van zwam aangetroffen.

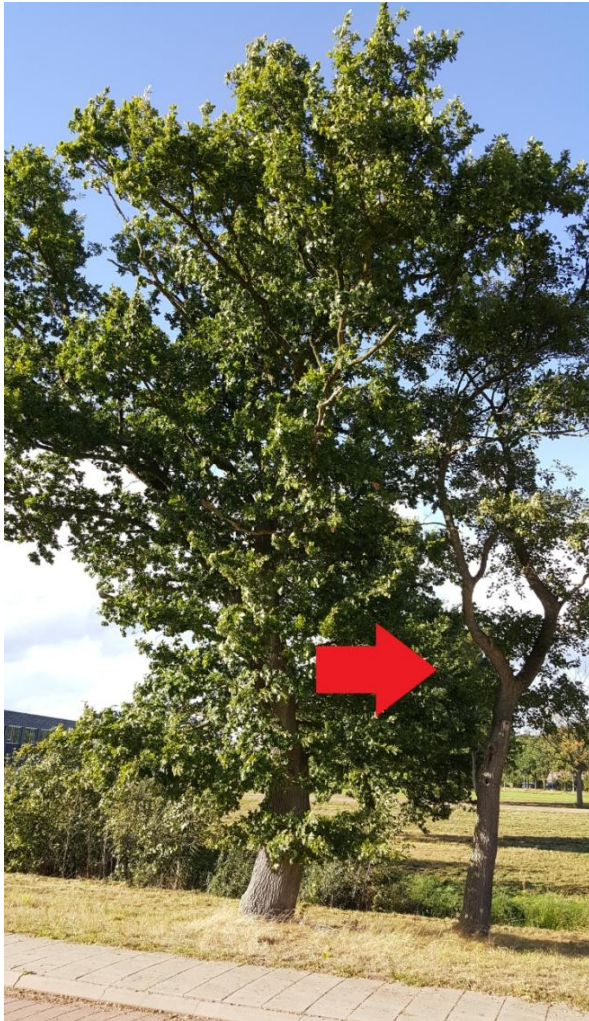
Afbeelding 16: beeld van onderstandige els

Deze boom is onderstandig aan een naburige eik, hierdoor is er sprake van concurrentie op het gebied van licht en nutriënten. De positionering ten opzichte van de eik heeft invloed op conditie van de els. Als gevolg van een de matige conditie is de boom slecht in staat om oude snoeiwonden te overgroeien. De toekomstverwachting is voor deze boom ingeschat op 5 - 10 jaar.

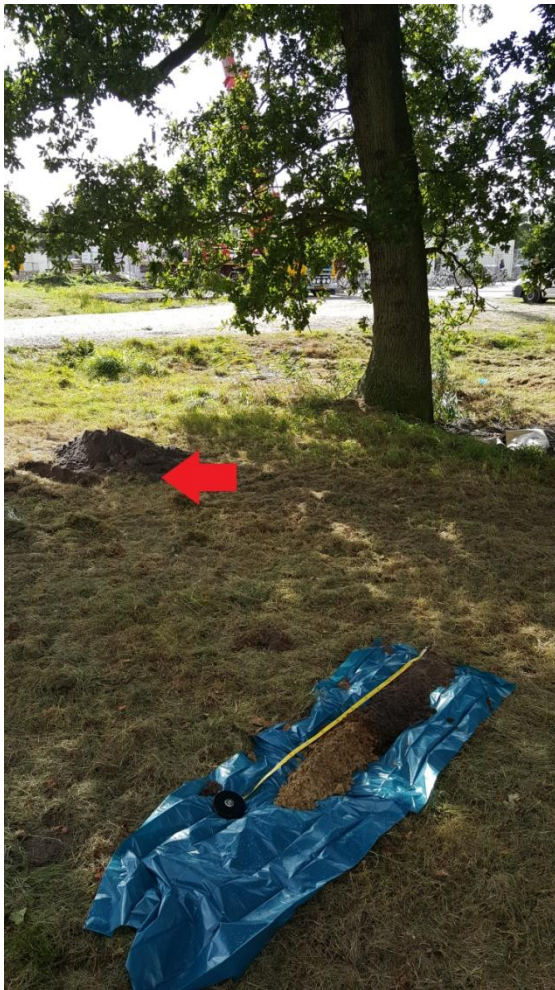
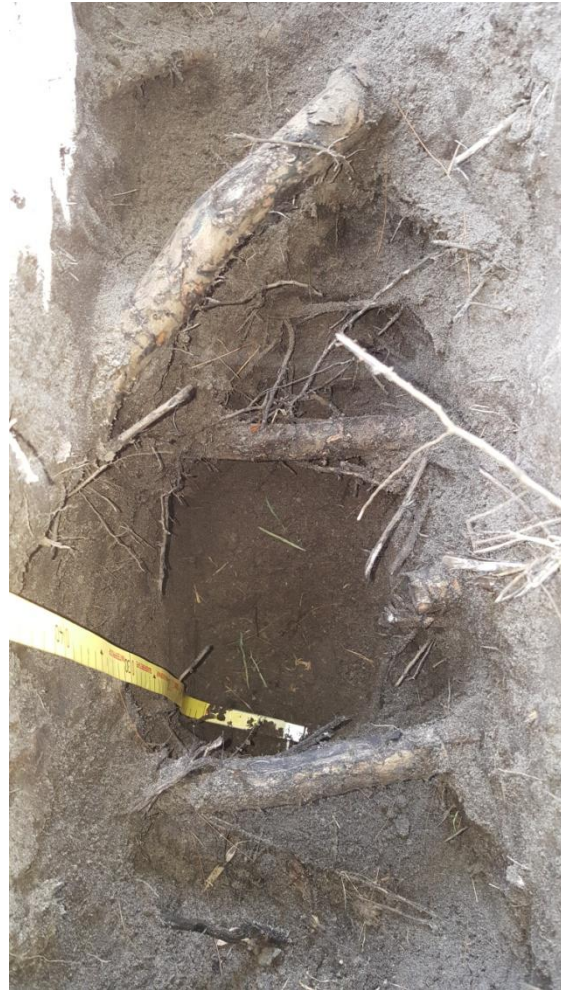
Afbeelding 19: profielkuil 1

Diepte(cm)	Beworteling	bodemsamenstelling
0 - 30	Extensieve fijne beworteling	Matig humeus fijn zand org. stof < 5%
30 - 60	Matig intensief dikke beworteling	Matig humeus fijn zand org. stof < 5%

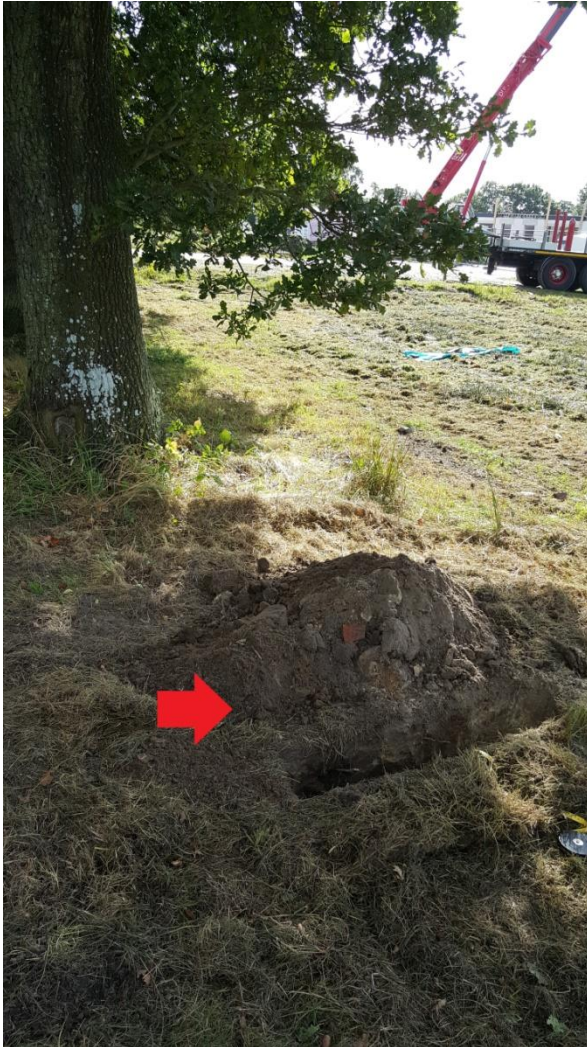
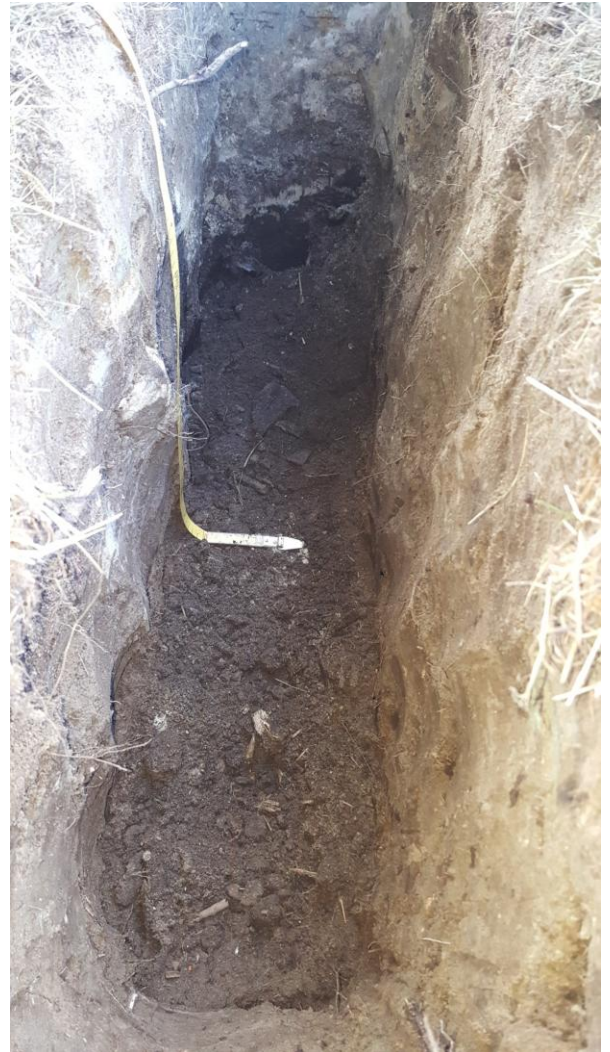
Afbeelding 21: profielkuil 2

Afbeelding 22: geen beworteling aangetroffen

Bij het graven van de profielkuil 2 zijn tot op een diepte van 70 cm geen wortels aangetroffen. De wortels die op 70 cm werden aangetroffen zijn blauw verkleurd en afgestorven.

Geconcludeerd mag worden dat de afgestorven wortels van een boom zijn die er in het verleden heeft gestaan.

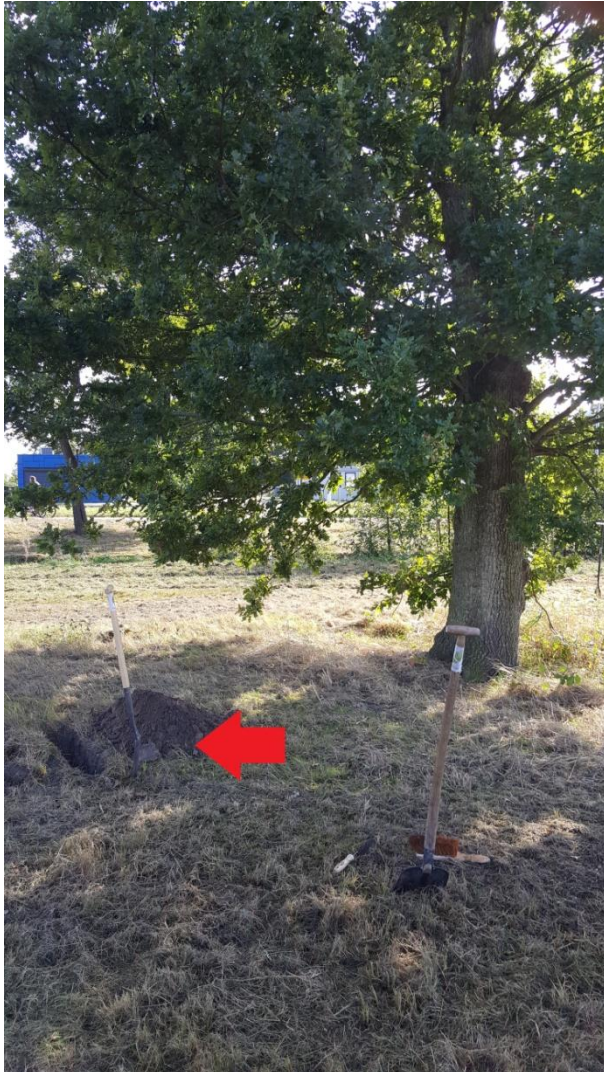
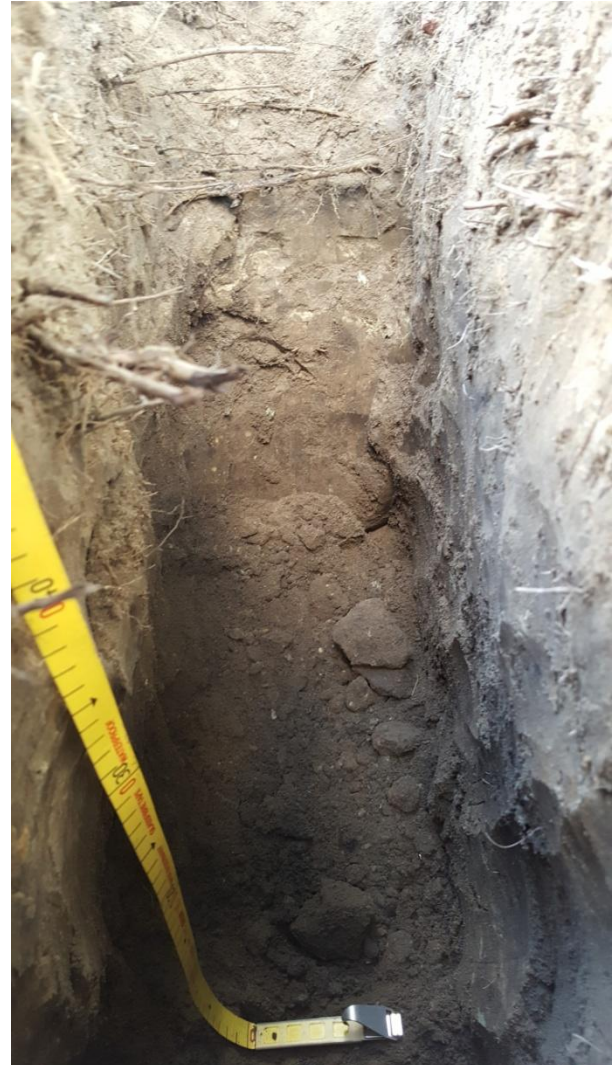
Afbeelding 23: profielkuil 3

Diepte(cm)	Beworteling	bodemsamenstelling
0 - 30	Intensief matig dikke beworteling tot 4mm	Matig humeus fijn zand org. stof 5%
30 - 60	Extensieve fijne beworteling tot 1mm	Matig humeus fijn zand org. stof 5%

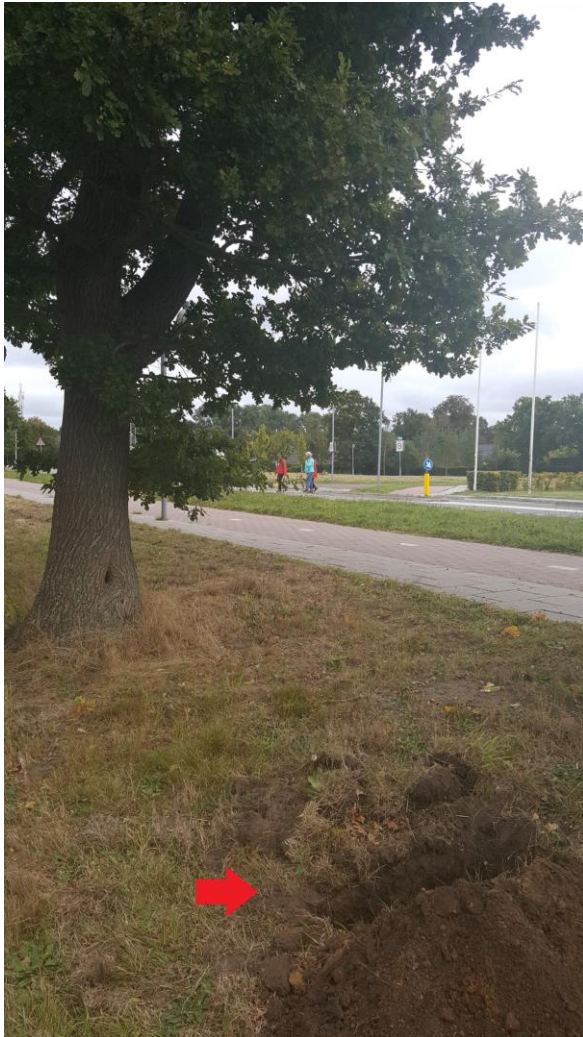
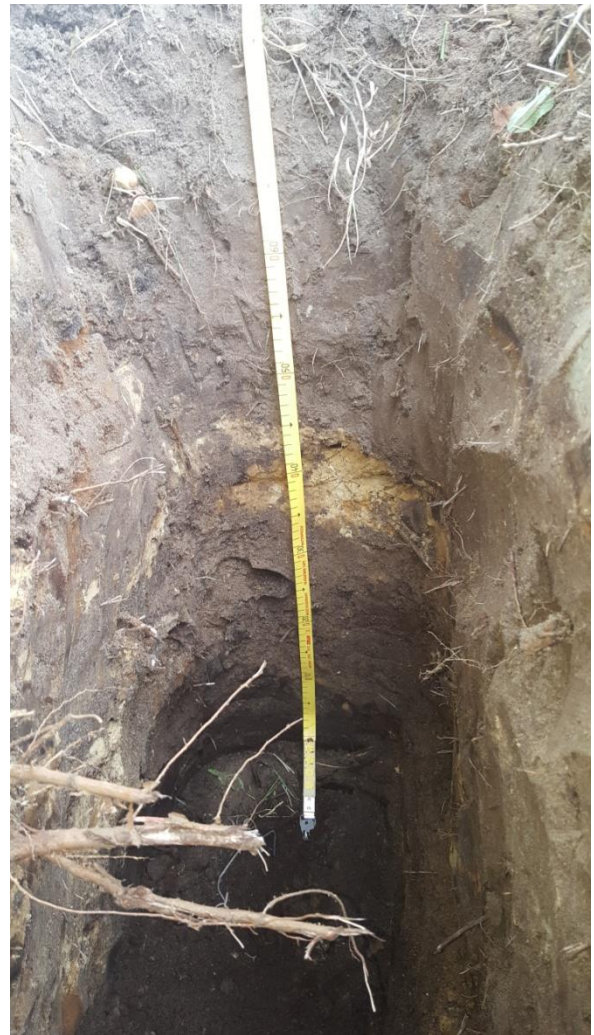
Afbeelding 25: profielkuil 4

Diepte(cm)	Beworteling	bodemsamenstelling
0 - 20	Extensieve fijne beworteling	geroerde grond org. stof 5%
20 - 60	Matig intensieve beworteling tot 1 cm	geroerde grond org. stof 5%
60 - 70	Extensieve fijne beworteling	geroerde grond org. stof 5%
