Vooronderzoek ter plaatse van  
de percelen kadastraal bekend als:

Gemeente Zuidlaren, sectie L,  
nummers 5, 6, 8, 14, 15, 16,  
17 en 541.

**Opdrachtnummer: 100611**

**Datum onderzoek:** 22 en 24 juni 2010

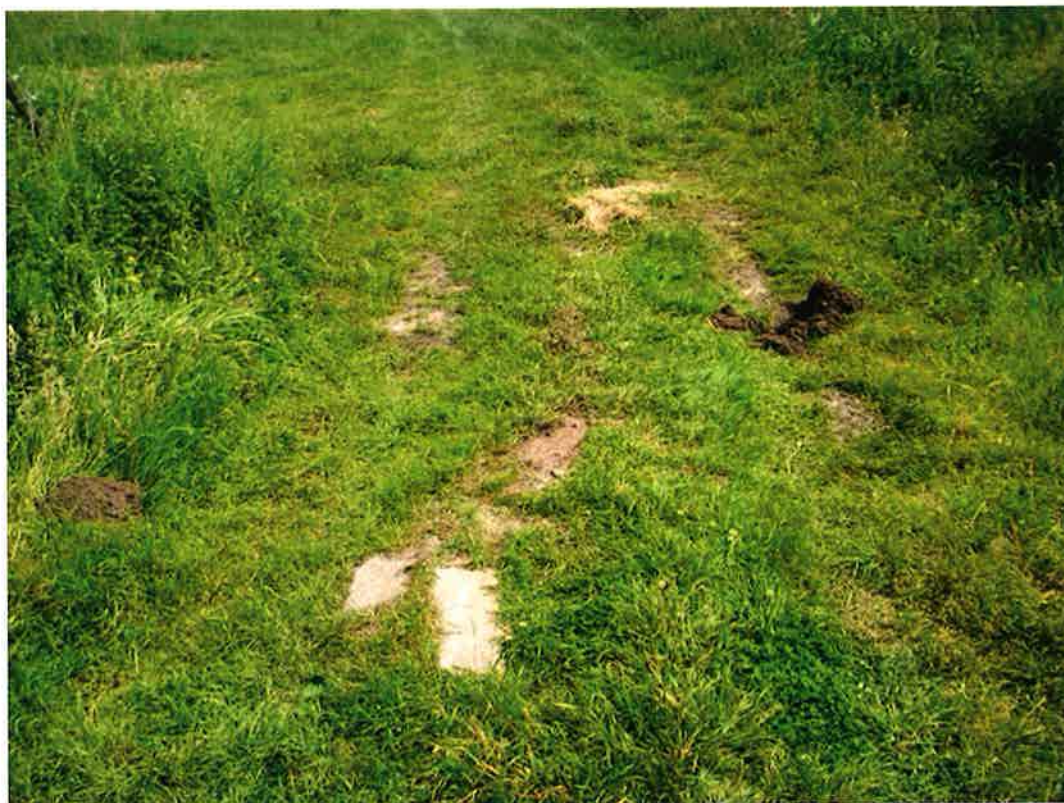
**Overzichtsfoto puinhoudende dam 14 (foto 41)**

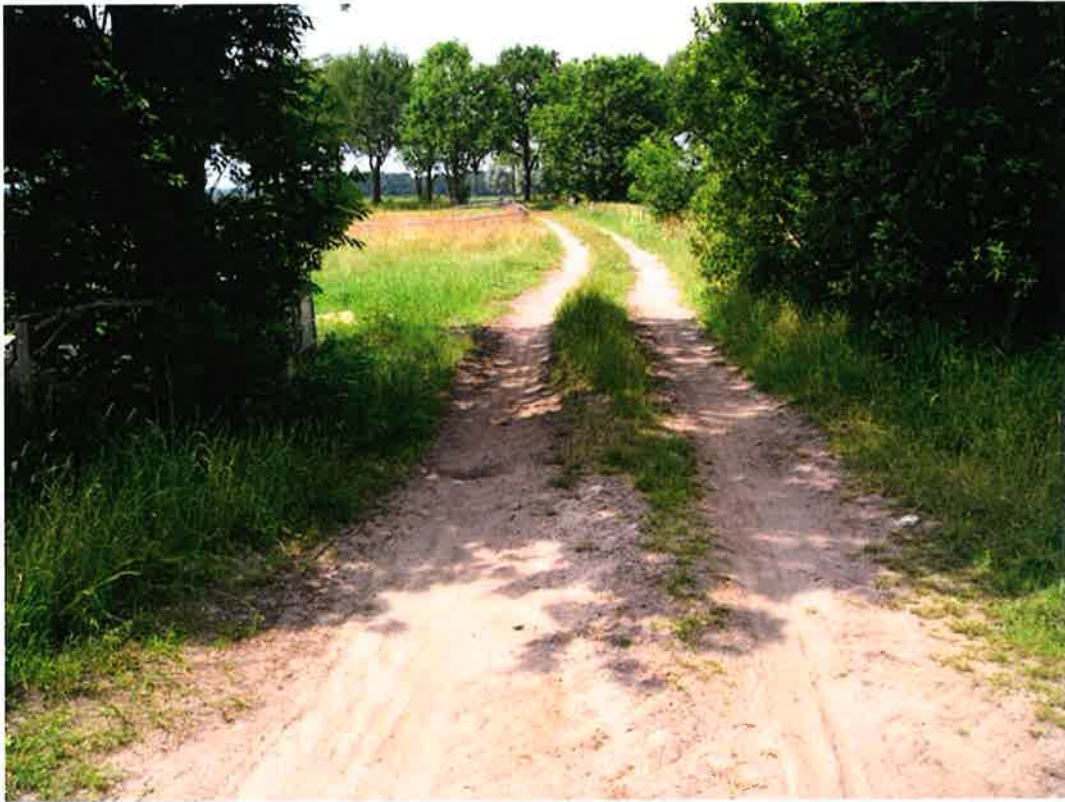
| Perceel | Locatie | Wat (waarnemingen) |
|---|---|---|
| 6 | Westkant | Puinhoudende dam, oppervlakte circa 20 m <sup>2</sup> , bestaande uit stukken puin/dakpannen |
| 8 | Noordkant | Puinhoudend pad van 80 bij 5 meter, bestaande uit puin, beton stukken en grind* |

Overzichtsfoto puinhoudende dam (15) en puinhoudend pad (foto 42)

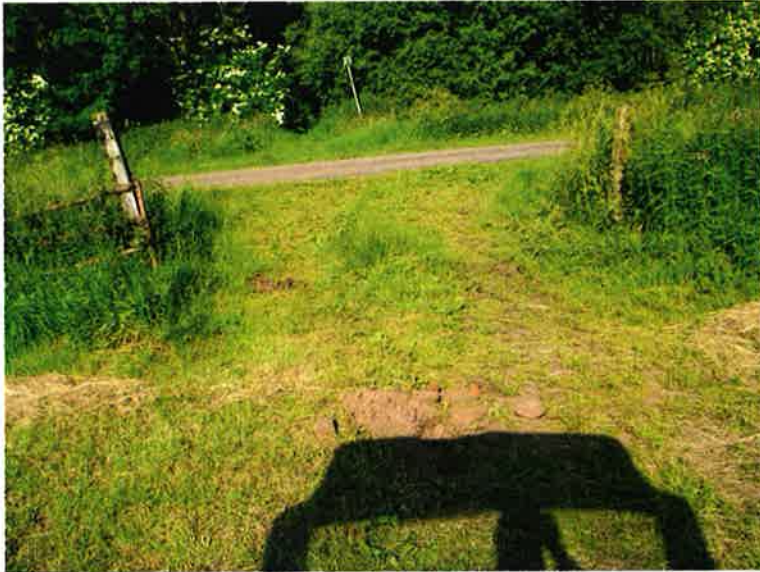
| Perceel | Locatie | Wat (waarnemingen) |
|---|---|---|
| 14 | Diverse (zie tekening) | 10 Puinhoudende dammen, oppervlakte circa 12-40 m <sup>2</sup> , bestaande uit o.a. stukken bakstenen, brokken cement, grind, stukken grindtegels en stukken dakpannen (per dam verschillend, zie checklist*) |

**Overzichtsfoto puinhoudende dam 3 (foto 7)**

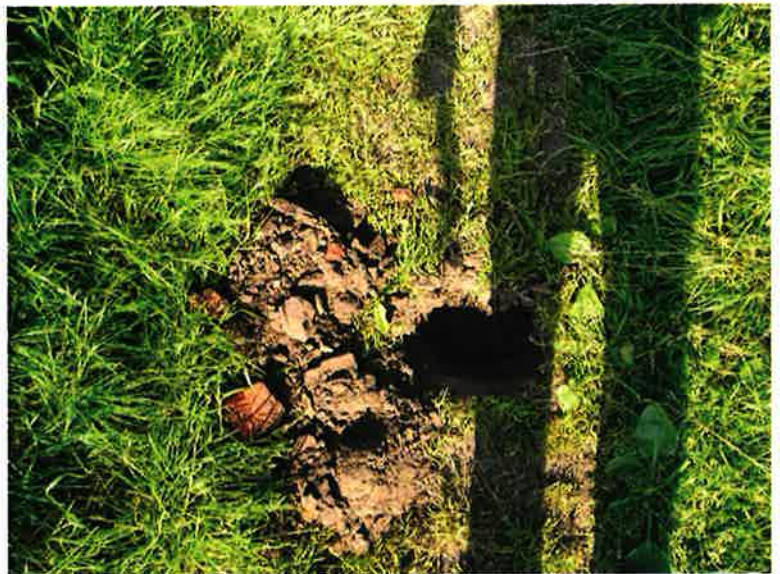
**Detailfoto puinhoudende dam 3 (foto 8)**

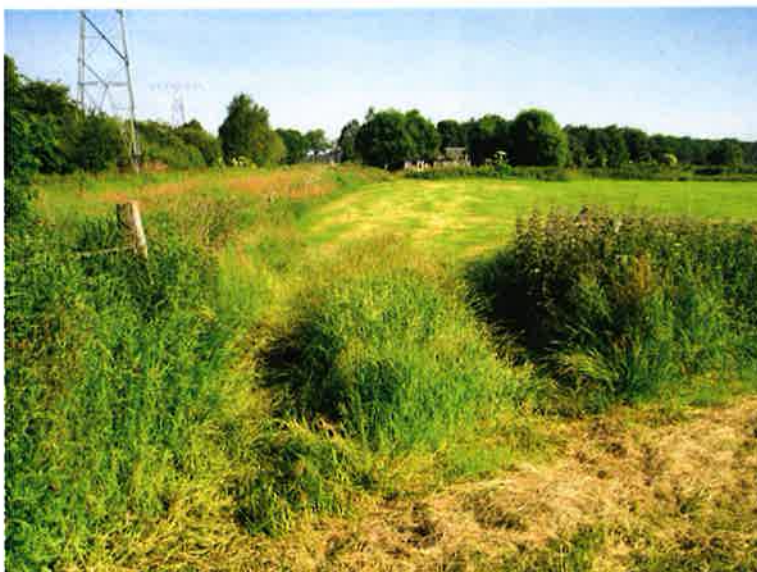
**Overzichtsfoto puinhoudende dam 4 (foto 9)**

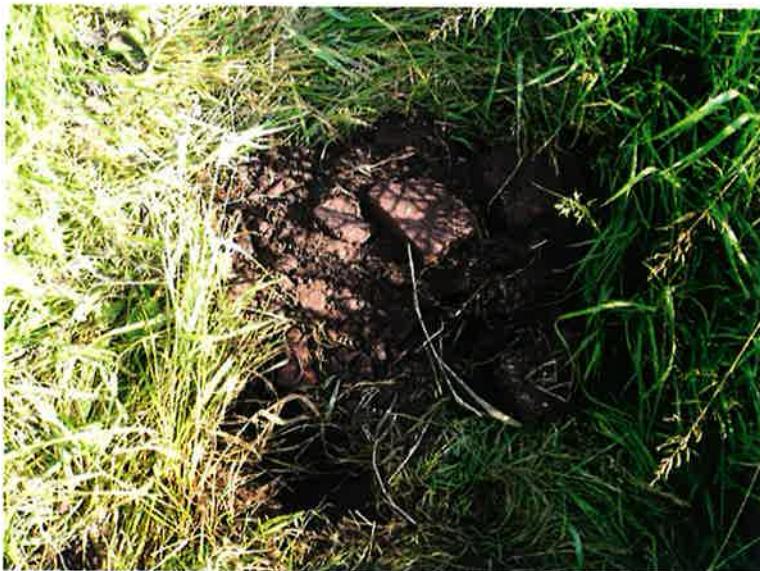
**Detailfoto puinhoudende dam 4 (foto 10)**

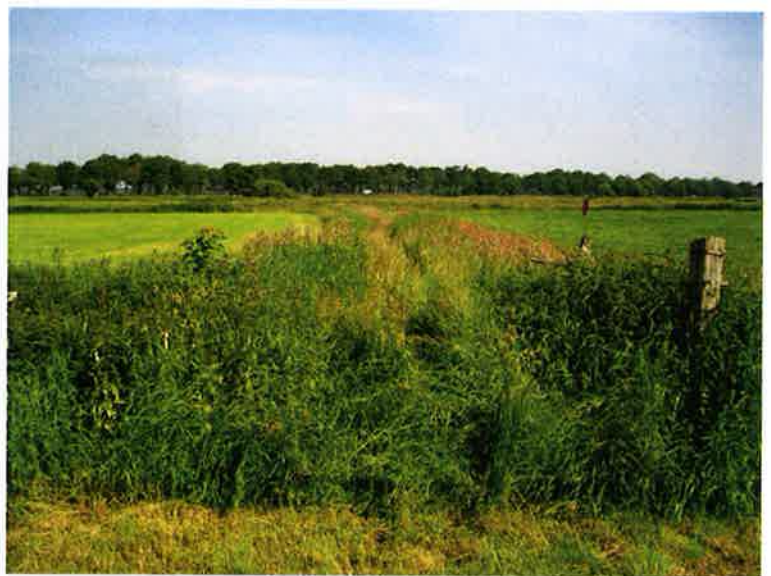
**Overzichtsfoto puinhoudende dam 5 (foto 13)**

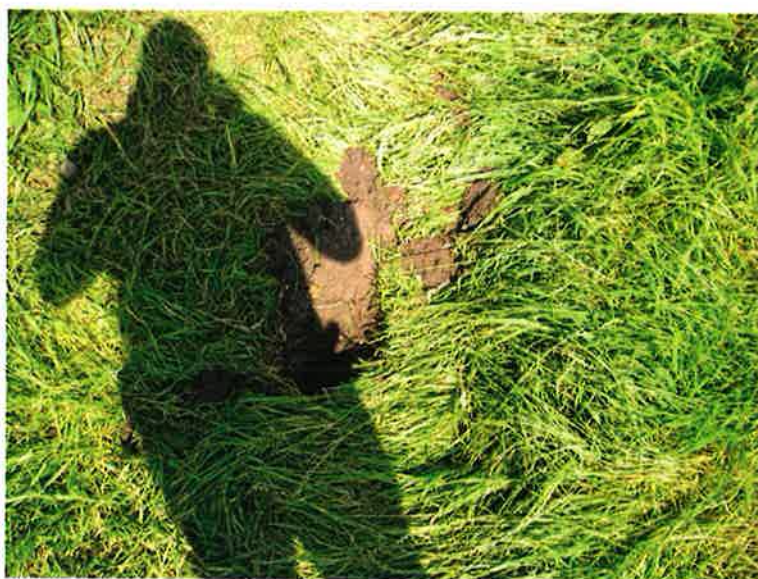
\* Ter plaatse van het puinhoudend pad op perceel 8, dam 6, dam 7 en dam 13 op perceel 14 bleek de puinlaag ondoordringbaar te zijn, vandaar dat er geen uitspraak kan worden gedaan over de dikte van de puinlaag. Er kan geen uitspraak worden gedaan over asbestverdacht materiaal in de diepere lagen, echter visueel is er geen asbestverdacht materiaal waargenomen aan de oppervlakte (circa 0.02 tot 0.05 m-mv).

**Detailfoto puinhoudende dam 6 (foto 14)**

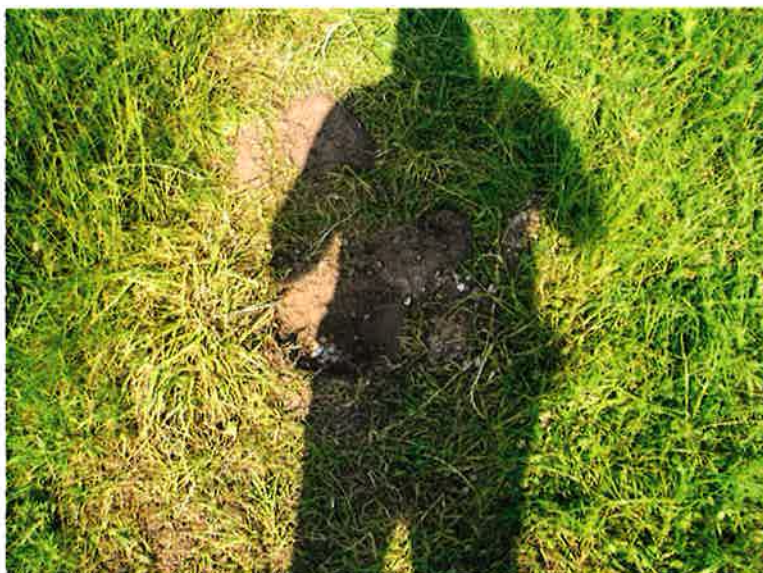
**Overzichtsfoto puinhoudende dam 7 (foto 15)**

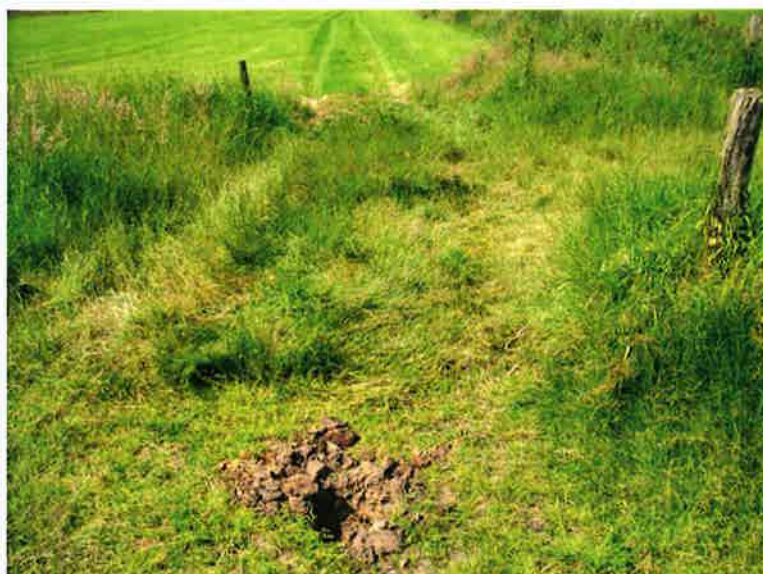
**Overzichtsfoto puinhoudende dam 8 (foto 19)**

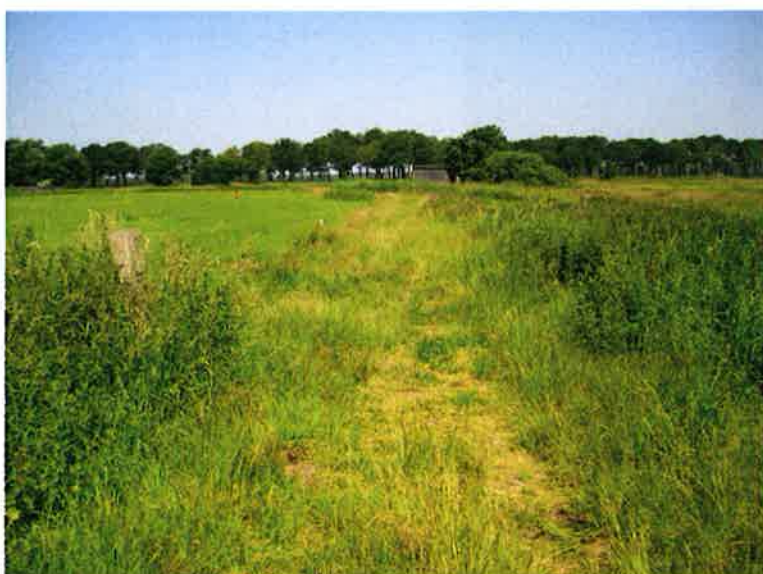
**Overzichtsfoto puinhoudende dam 9, zandpad met enkele stukken bakstenen (foto 20)**

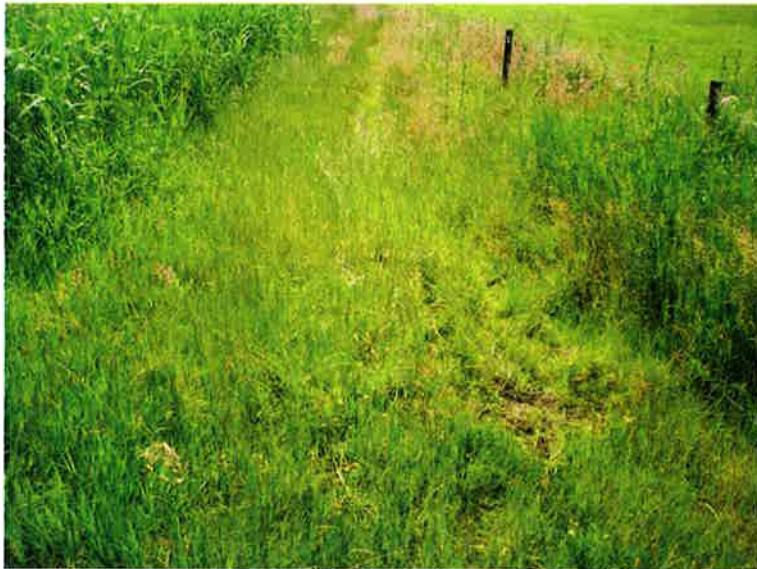
**Overzichtsfoto puinhoudende dam 10 (foto 22)**

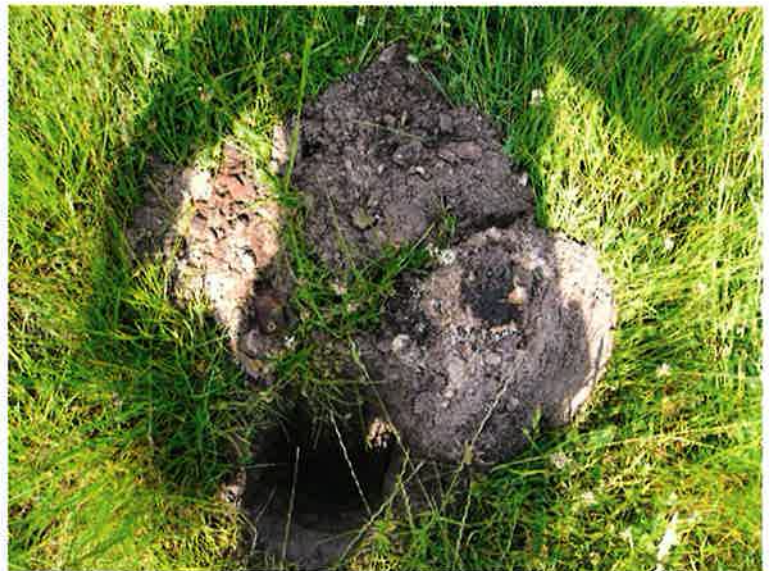
**Detailfoto puinhoudende dam 10 (foto 21)**

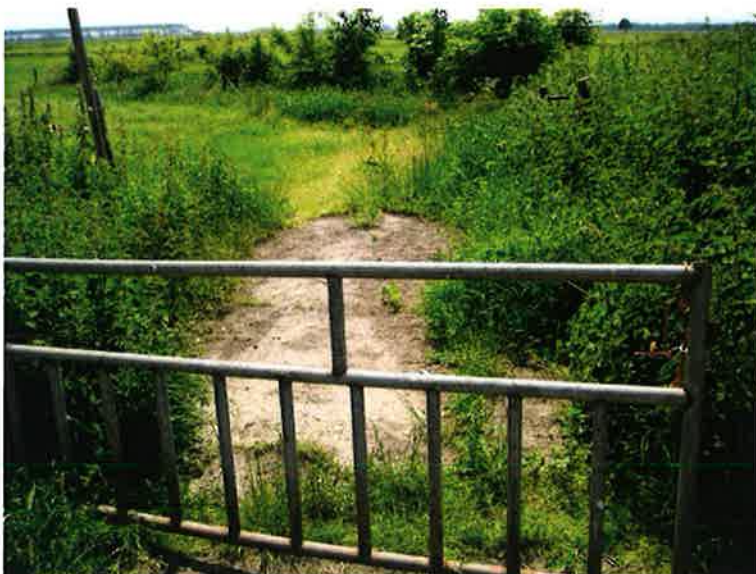
**Overzichtsfoto dam (11) met betonverharding (foto 31)**

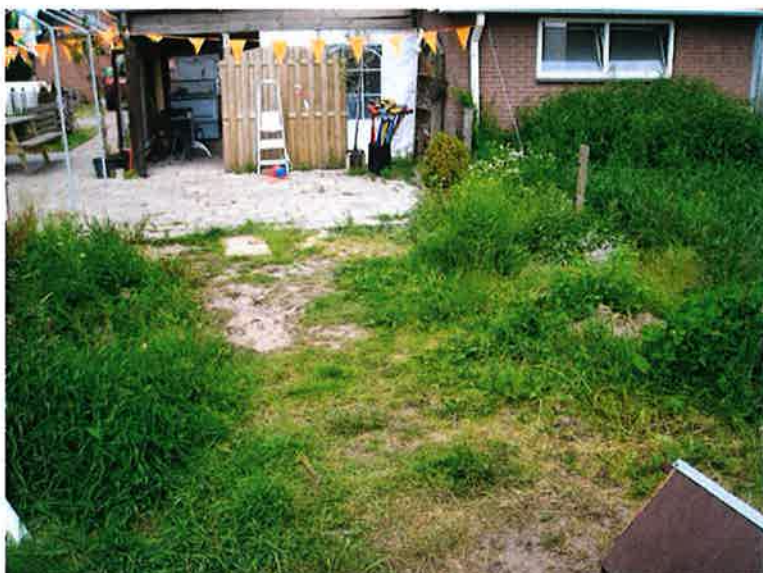
**Overzichtsfoto puinhoudende dam 12 (foto 32)**

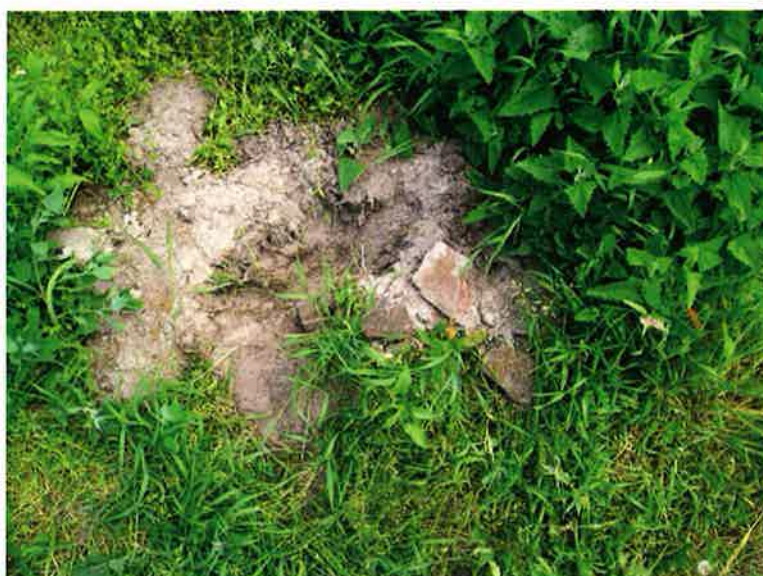
**Detailfoto puinhoudende dam 12 (foto 33)**

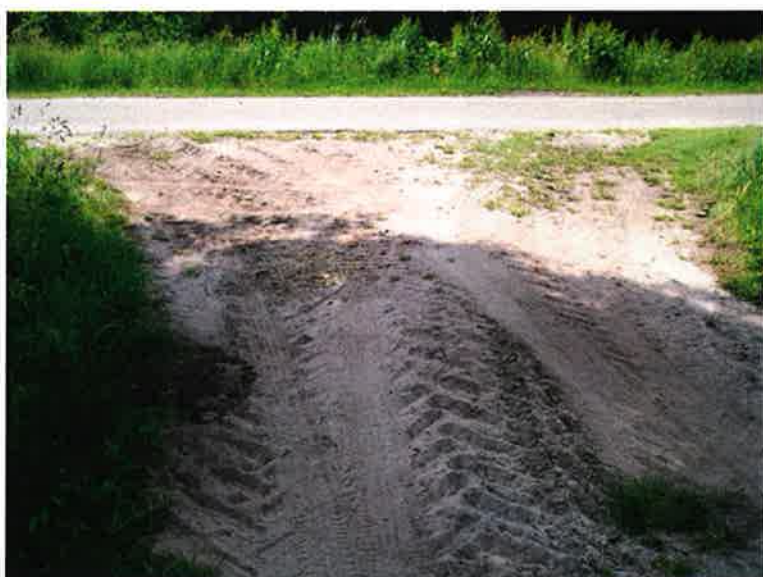
**Overzichtsfoto puinhoudende dam 13 (foto 39)**

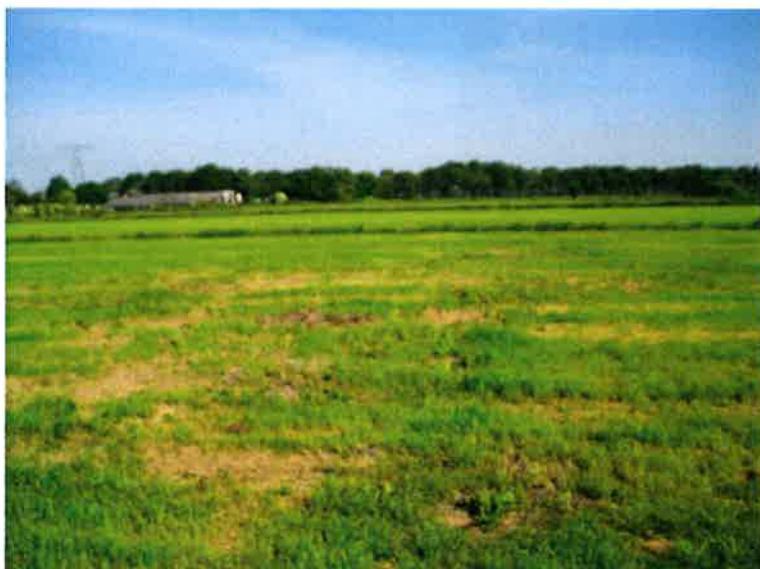
| Perceel | Locatie | Wat (waarnemingen) |
|---|---|---|
| | Zuidelijk deel | Een "kale plek" van 3 bij 3 meter. Ter plaatse zijn met behulp van een schep inspectieputjes gegraven van 30 x 30 x 30 cm. In het opgegraven materiaal is puin (o.a. bakstenen) aangetroffen |

**Overzichtsfoto puinhoudende "kale plek" (foto 11)**

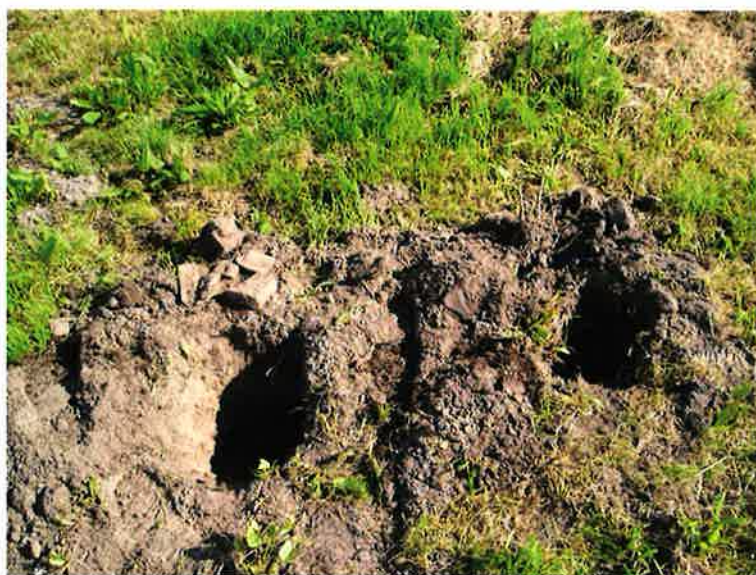
**Detailfoto puinhoudende "kale plek" (foto 12)**

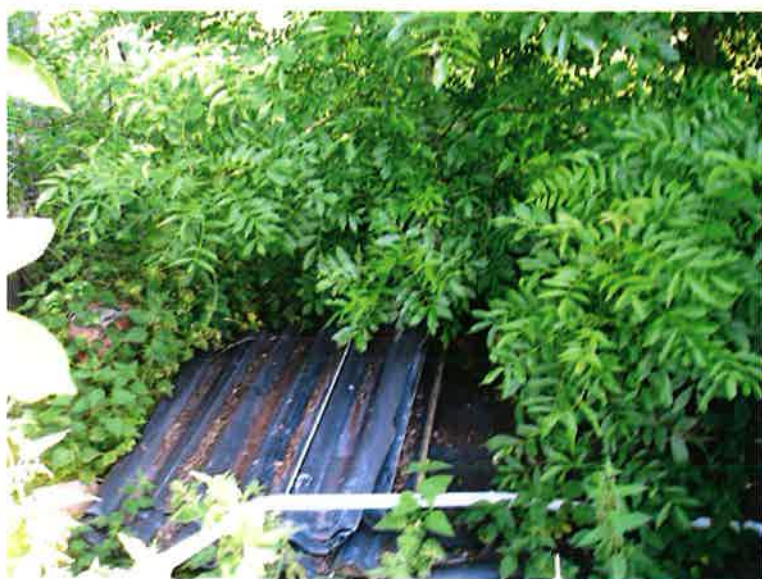
| Perceel | Locatie | Wat (waarnemingen) |
|---|---|---|
| 14 | Westkant | Een ingevallen houten schuurtje met als dakbedekking gegalvaniseerde dakplaten. Bij de schuur zijn landbouwmaterialen, opslag van stenen, tegels, palen, een diepvries en een opslag van asbestverdachte dakplaten waargenomen |

**Opslag van asbestverdachte dakplaten aan de westkant van het perceel (foto 18)**

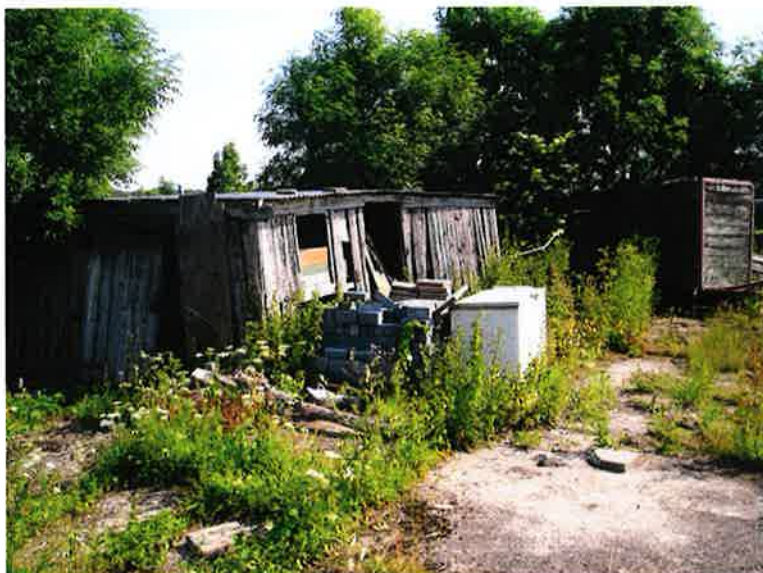
**Houten schuurtje met opslag aan de westkant van het perceel (foto 16)**

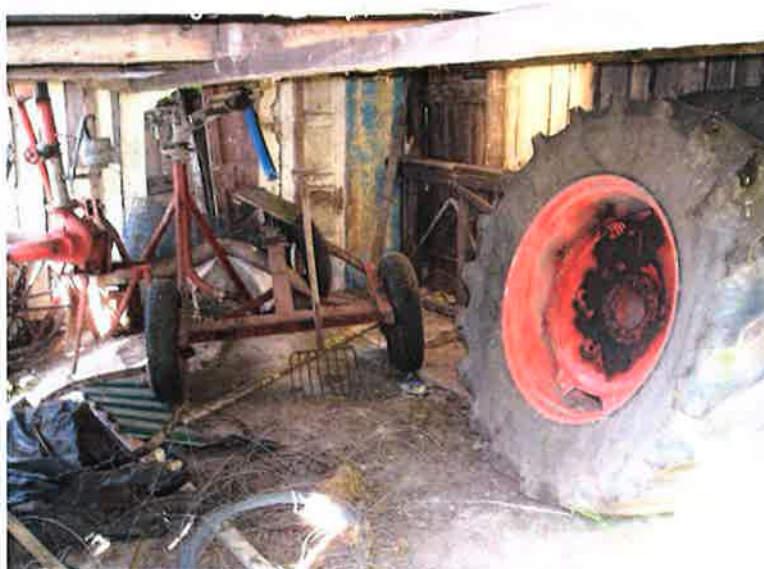
**Landbouwmateriaal in het schuurtje (foto 17)**

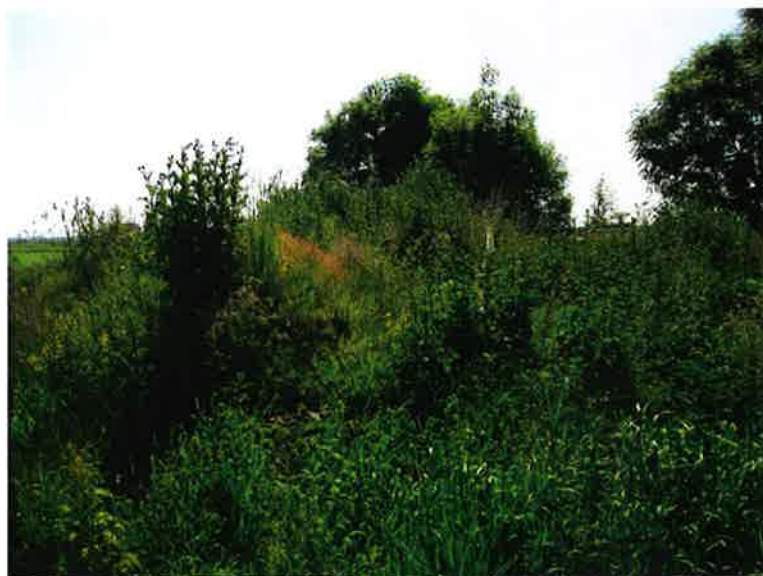
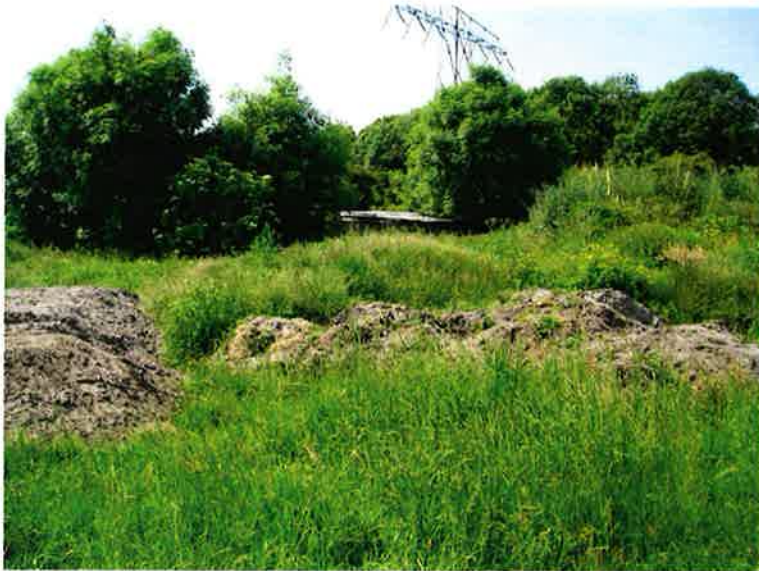
| Perceel | Locatie | Wat (waarnemingen) |
|---|---|---|
| | Westkant | Een gronddepot van circa 340 m <sup>3</sup> . De herkomst en milieuhygiënische kwaliteit van het gronddepot is onbekend |

**Een begroeid gronddepot aan de westkant van het perceel (foto 23)**

**Een begroeid gronddepot aan de westkant van het perceel (foto 24)**

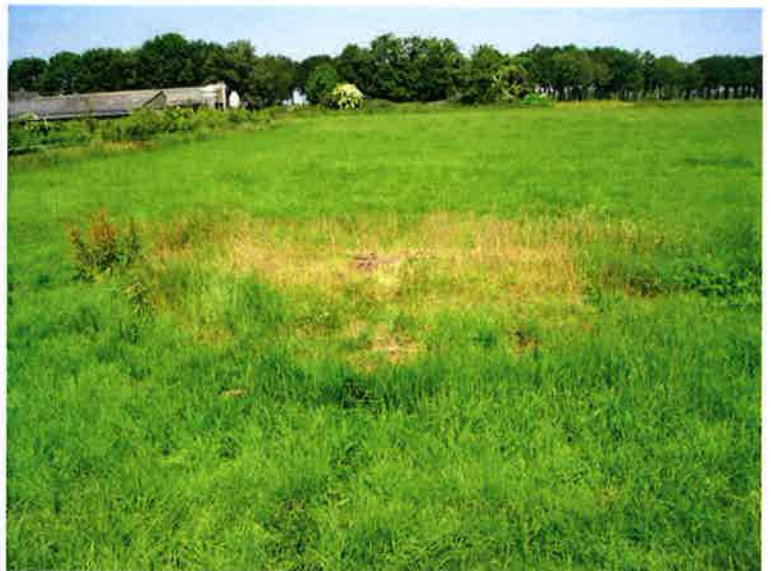
| Perceel | Locatie | Wat (waarnemingen) |
|---|---|---|
| | In het midden | Puinhoudende ophoging, oppervlakte 6 bij 5 meter, bestaande uit stukjes dakpannen en stukjes rode stenen |

**Overzichtsfoto puinhoudende ophoging in het midden van het perceel (foto 25)**

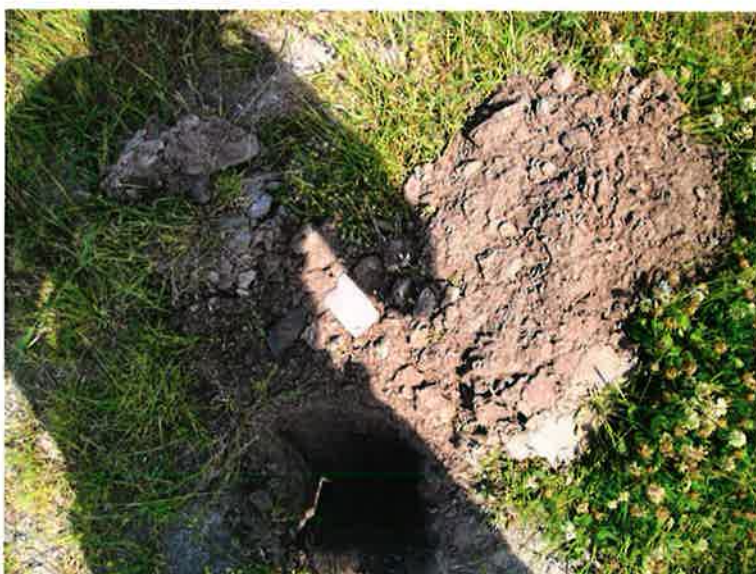
**Detailfoto puinhoudende ophoging in het midden van het perceel (foto 26)**

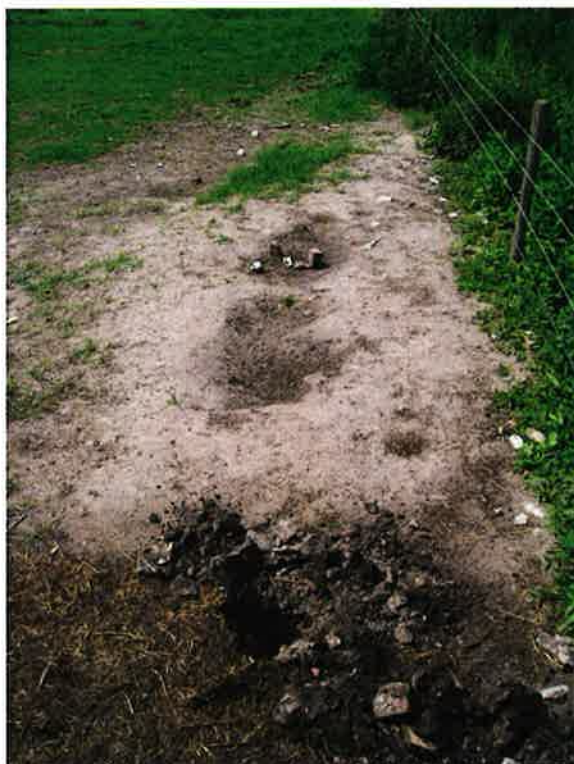
| Perceel | Locatie | Wat (waarnemingen) |
|---|---|---|
| | Noordelijk deel | Puinhoudende ophoging en puin verspreid over het maaiveld, oppervlakte 10 bij 3 meter |

Puinhoudende ophoging, puin op het maaiveld op het noordelijk deel v.h. perceel (foto 34)

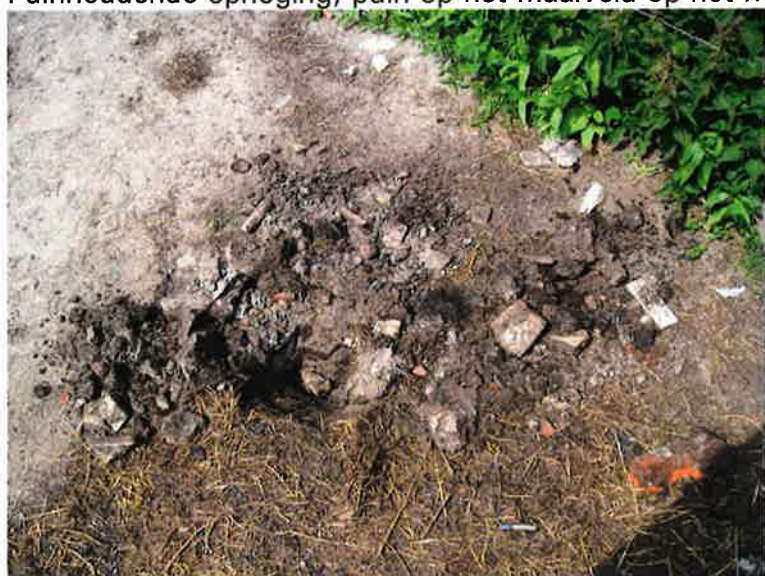
Detailfoto ophoging (foto 35)

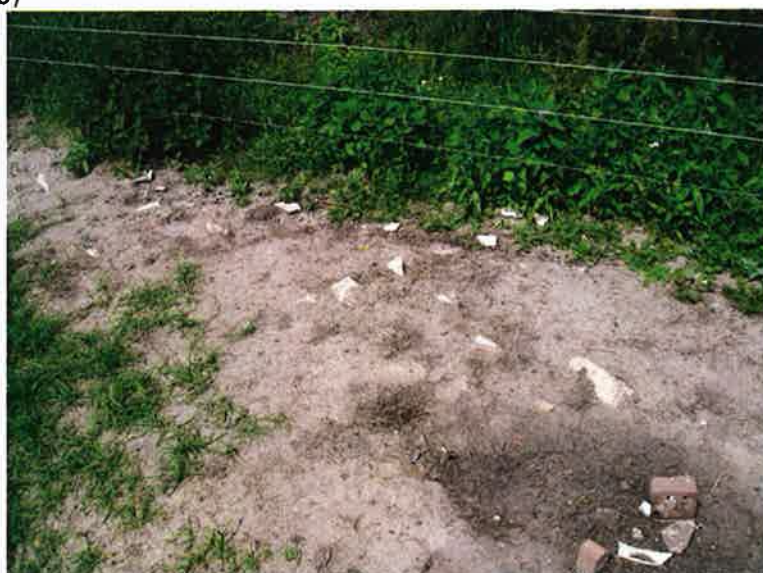
Overzichtsfoto ophoging (foto 36)

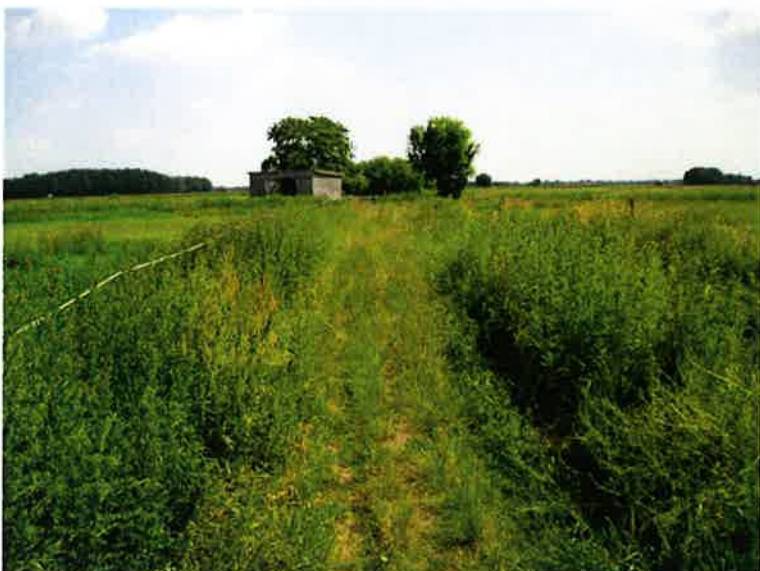
| Perceel | Locatie | Wat (waarnemingen) |
|---|---|---|
| | Oostelijk deel | Zandpad van 250 bij 4 meter. In het middelste deel van het pad (circa 100 meter) zijn enkele stukken bakstenen in de grond waargenomen. Het zandpad gaat over in een betonnen pad. Naast het pad is een dam met betonverharding gesitueerd. |

Overzichtsfoto zandpad op het oostelijk deel van het perceel (foto 29)

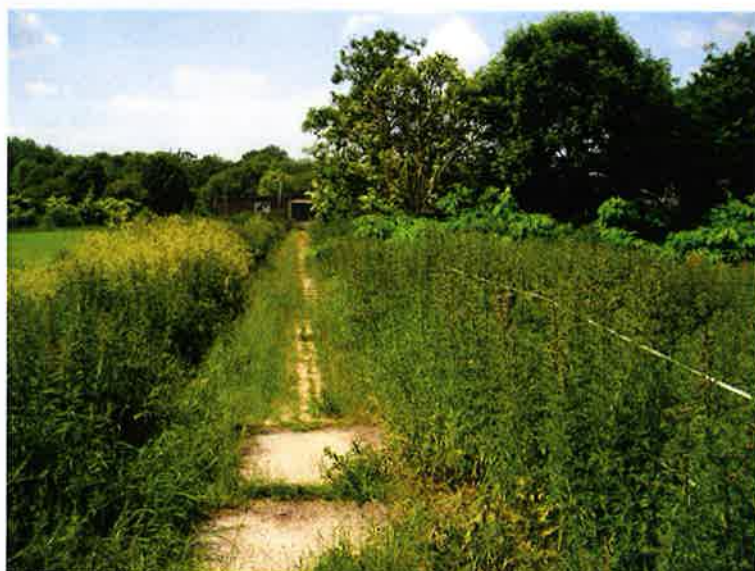
Overzichtsfoto betonpad op het oostelijk deel van het perceel (foto 30)

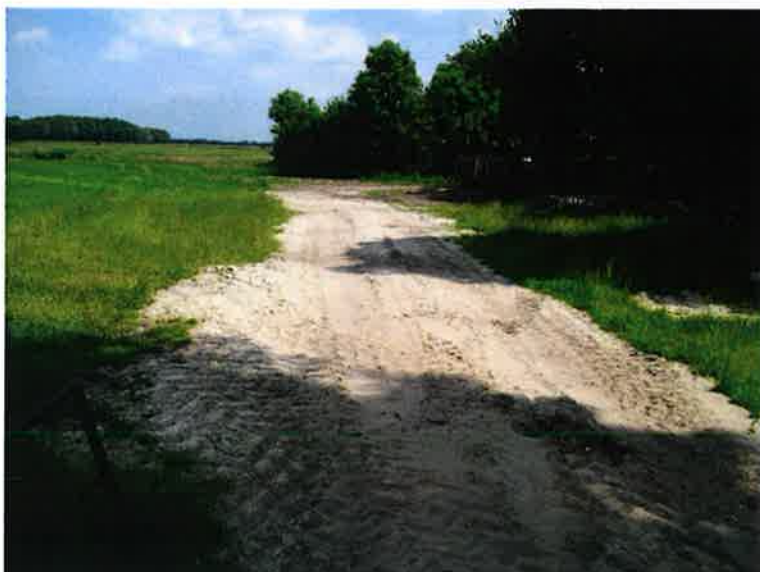
| Perceel | Locatie | Wat (waarnemingen) |
|---|---|---|
| | Noordelijk deel | Ten noorden van de boerderij, een puinhoudend pad van 85 bij 4,5 meter, bestaande uit puin en tegeltjes |

Overzichtsfoto puinhoudend pad ten noorden van de boerderij (foto 37)

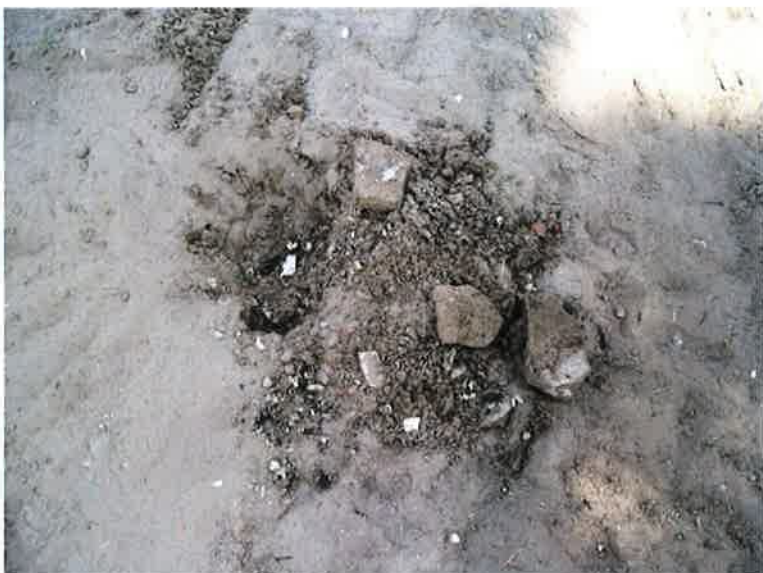
Detailfoto puinhoudend pad ten noorden van de boerderij (foto 38)

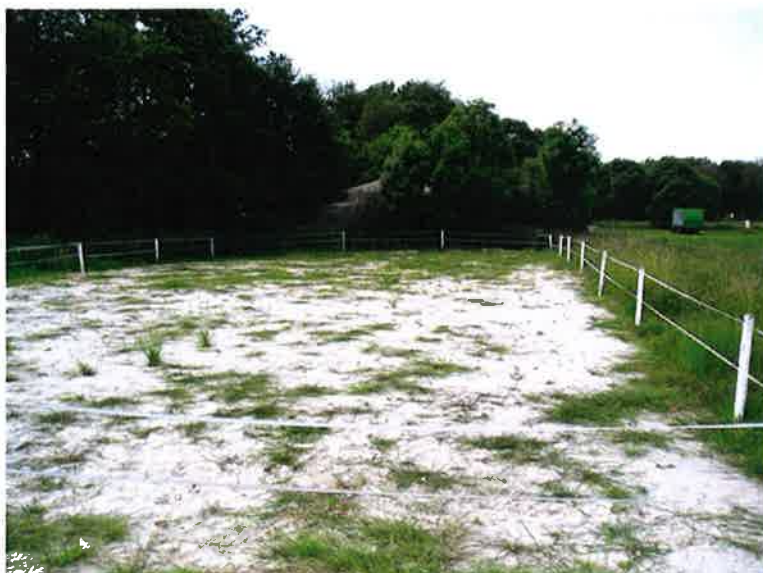
Paardenbak nabij de boerderij (foto 27)

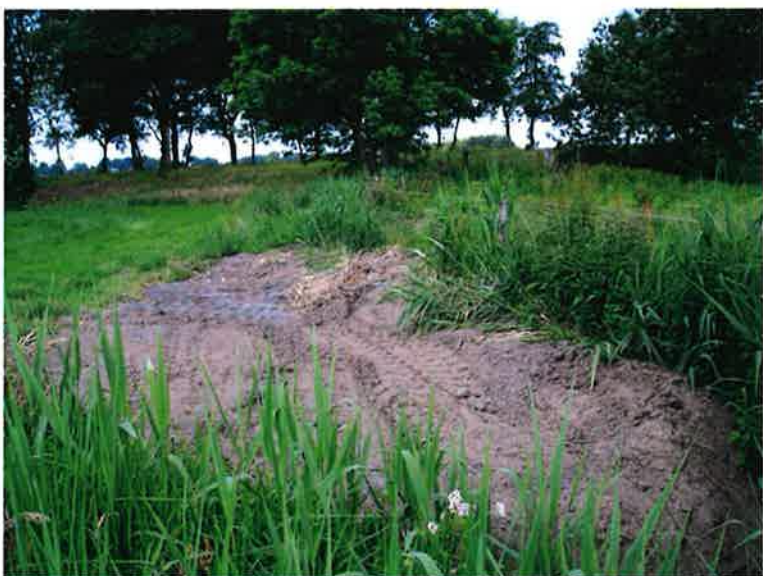
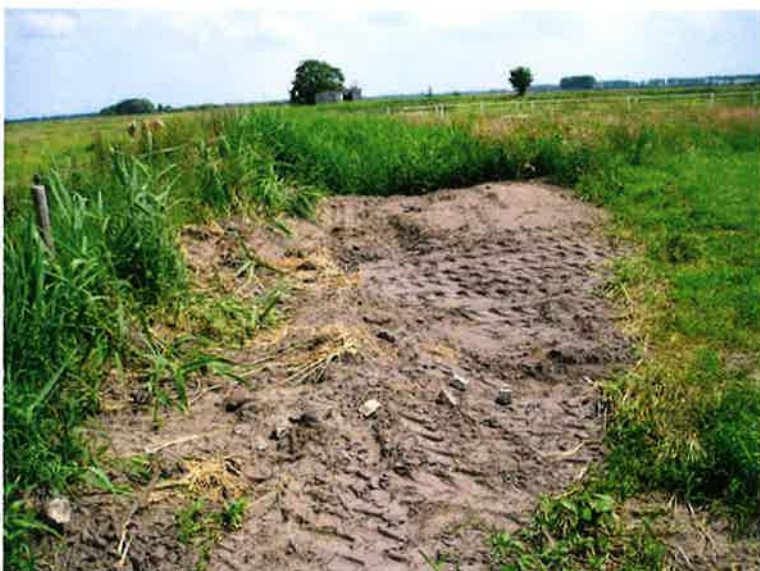
| Perceel | Locatie | Wat (waarnemingen) |
|---|---|---|
| | Noordhoek | Een slootdemping* Ter plaatse van de slootdemping zijn enkele bakstenen op het maaiveld waargenomen |

Overzichtsfoto slootdemping in de noordhoek van het perceel (foto 28)

Overzichtsfoto slootdemping in de noordhoek van het perceel (foto 40)

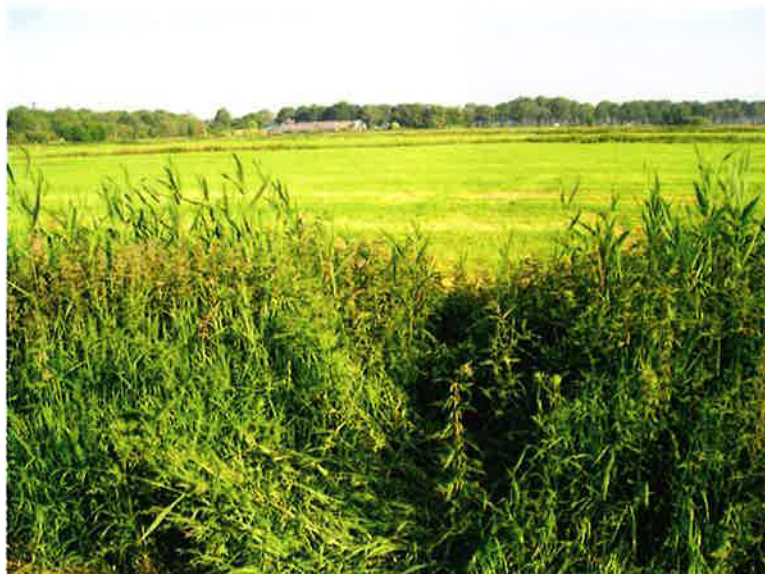
| Perceel | Locatie | Wat (waarnemingen) |
|---|---|---|
| 17 | Noordkant en midden | Puinhoudende dammen, oppervlakte circa 16 m <sup>2</sup> per dam, bestaande uit dam noordkant: bakstenen en cement brokken, dam midden: bakstenen |

Overzichtsfoto puinhoudende dam 1 (foto 3)

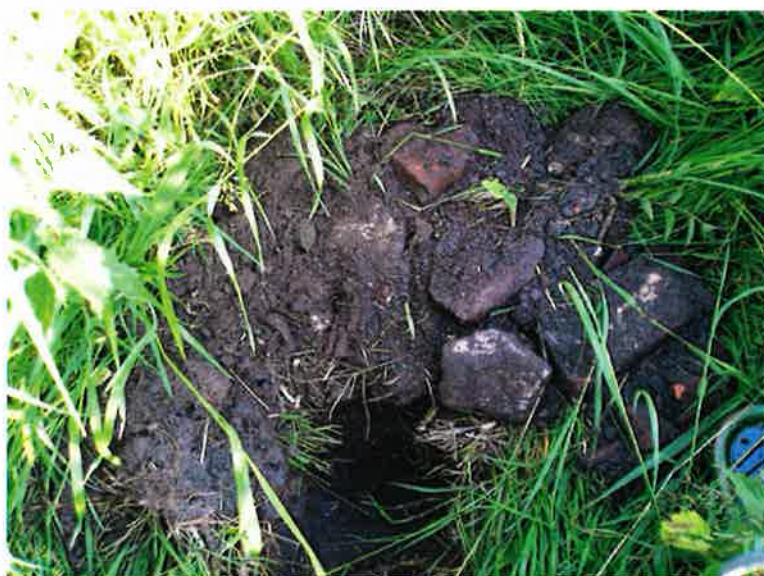
Detailfoto puinhoudende dam 1 (foto 4)

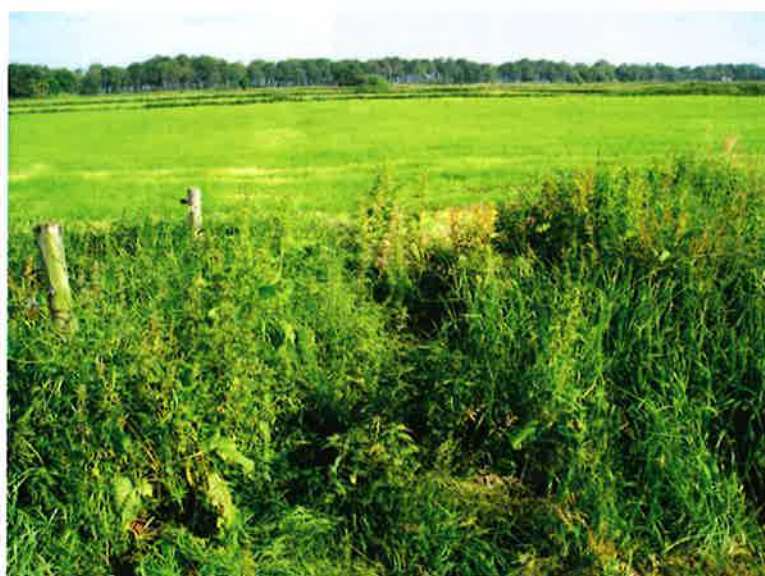
Overzichtsfoto puinhoudende dam 2 (foto 6)

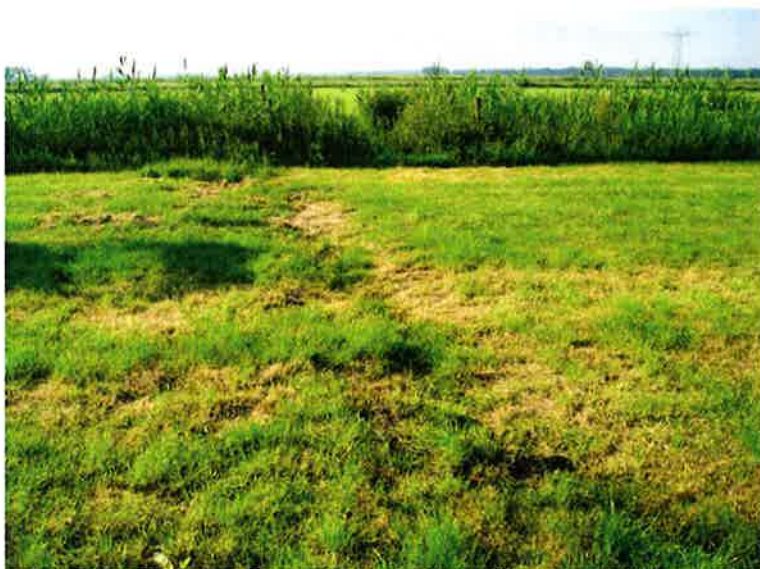
| Perceel | Locatie | Wat (waarnemingen) |
|---|---|---|
| | In het midden | Een slootdemping* van 12 bij 1 meter. Er zijn glooiingen in het landschap waargenomen |

Slootdemping in het midden van het perceel (foto 5)

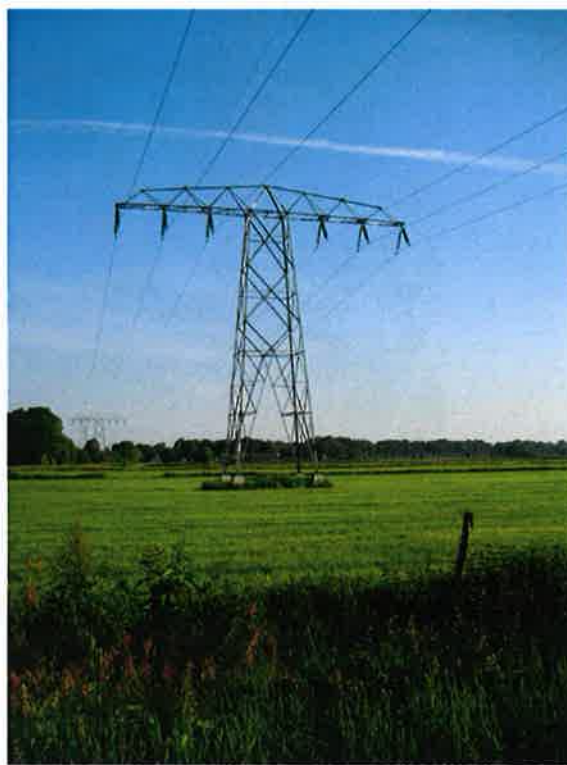
Hoogspanningsmast (foto 2)
