## Asbestinventarisatierapport van de schuren op het erf

Zuideresweg 2  
te Orvelte

| <b>Omschrijving:</b> | Het inventariseren van de schuren op het erf bij de boerderij |

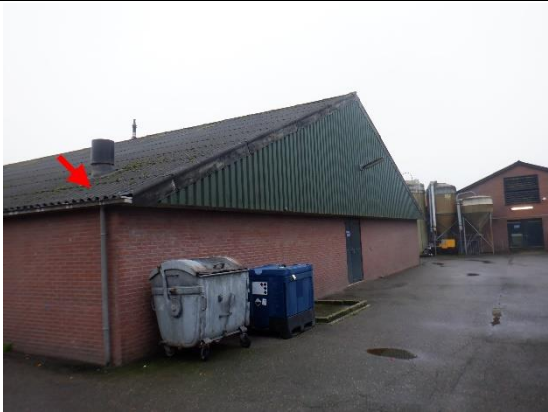
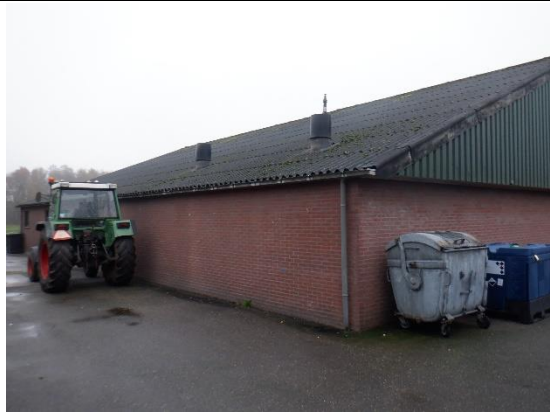
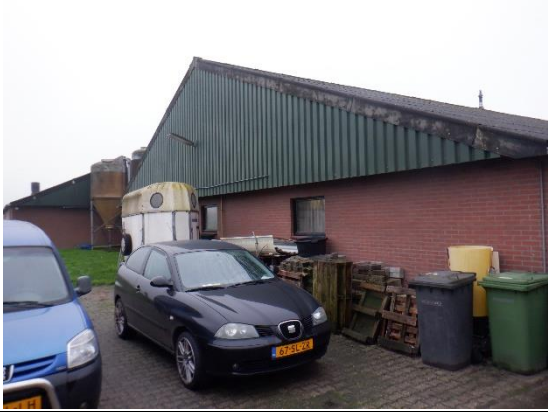
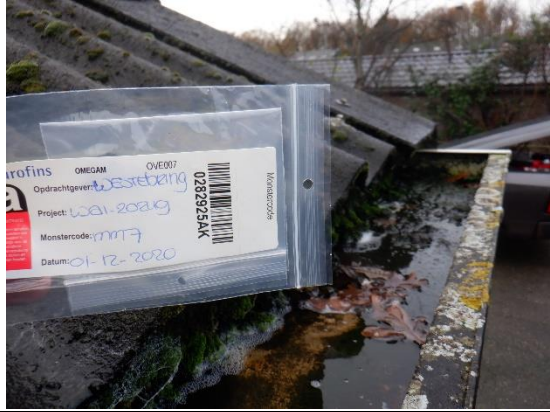
| Bron nr. | Ruimte | Bron | Type asbest | Hoeveelheid | Bevestiging | Bereikbaarheid | Hechtgebonden | Structuur | Conditie | Risico-Klasse | Verwijderingsmethode | Monster |
|---|---|---|---|---|---|---|---|---|---|---|---|---|
| 1 | Schuur 1 | Golfplaat dakbedekking | Asbestcement golfplaten | 1 x 495 m <sup>2</sup> | Geschroefd | Goed bereikbaar | Ja | Gesloten vezelstructuur, maar niet volledig afgeschermd | Licht beschadigd of verweerd | 2 buiten-sanering | Open lucht | MM7 (m) |

| Bronnummer | 1 |
|---|---|
| Foto 1 Foto voor bron Golfplaat dakbedekking | Foto 2 Foto voor bron Golfplaat dakbedekking |
| Foto 3 Foto voor bron Golfplaat dakbedekking | Foto 4 Foto voor bron Golfplaat dakbedekking |

| Bronnummer | 1 |
|---|---|
| Conclusies en/of aanbevelingen; saneren voorafgaand aan renovatie of sloop, maar saneren op korte termijn niet noodzakelijk. | |

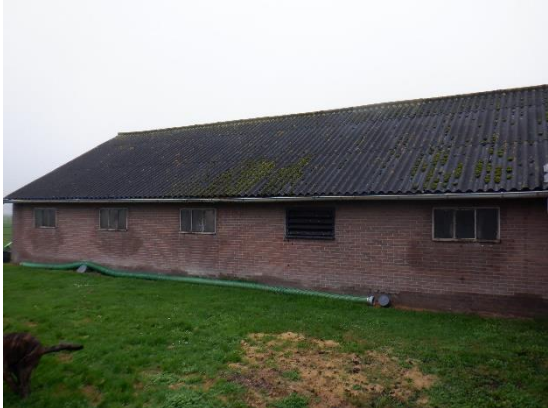
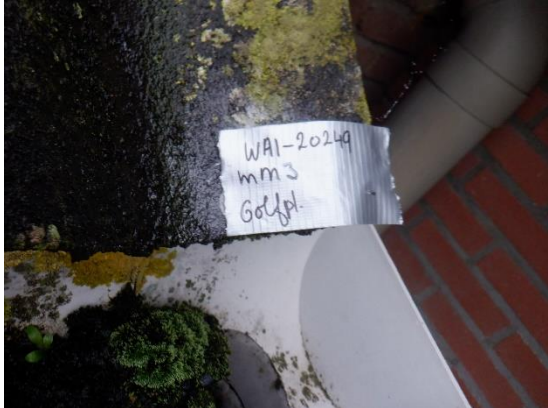
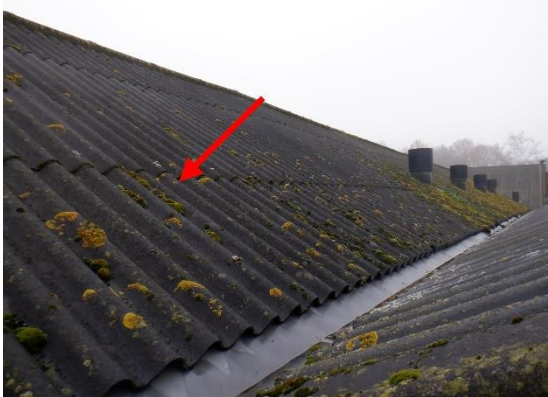
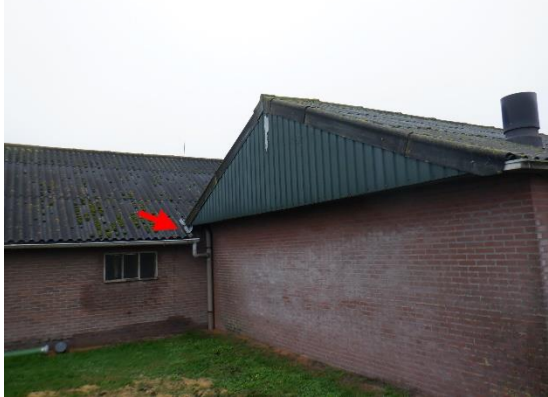
| Bron nr. | Ruimte | Bron | Type asbest | Hoeveelheid | Bevestiging | Bereikbaarheid | Hechtgebonden | Structuur | Conditie | Risico-Klasse | Verwijderingsmethode | Monster |
|---|---|---|---|---|---|---|---|---|---|---|---|---|
| 3 | Schuur 3 | Golfplaat dakbedekking | Asbestcement golfplaten | 1 x 540 m <sup>2</sup> | Geschroefd | Goed bereikbaar | Ja | Gesloten vezelstructuur, maar niet volledig afgeschermd | Licht beschadigd of verweerd | 2 buiten-sanering | Open lucht | MM3 (m) |

| Foto 9 Foto voor bron Golfplaat dakbedekking | Foto 10 Foto voor bron Golfplaat dakbedekking |
| Foto 11 Foto voor bron Golfplaat dakbedekking | Foto 12 Foto voor bron Golfplaat dakbedekking |

| Conclusies en/of aanbevelingen; saneren voorafgaand aan renovatie of sloop, maar saneren op korte termijn niet noodzakelijk. | |

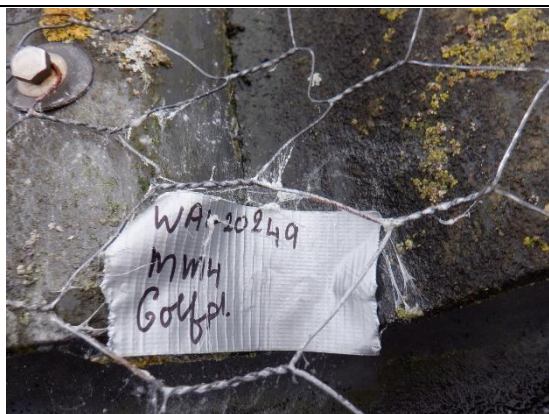
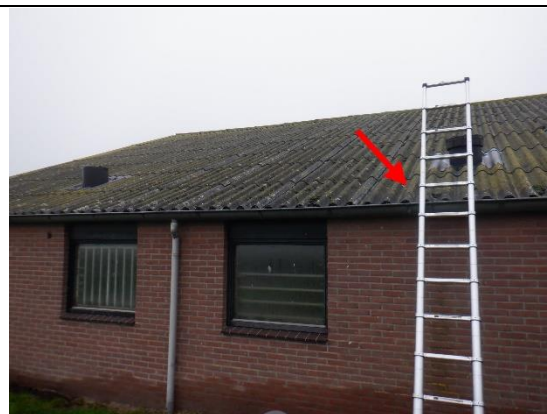
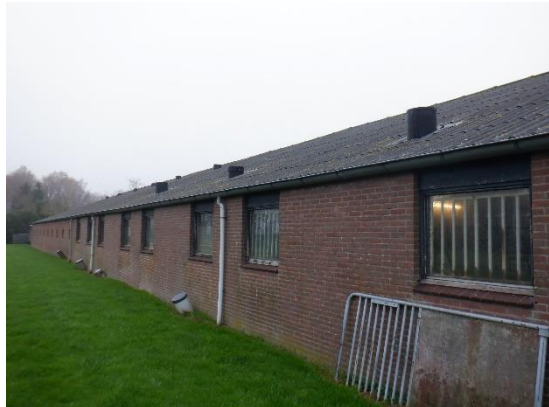
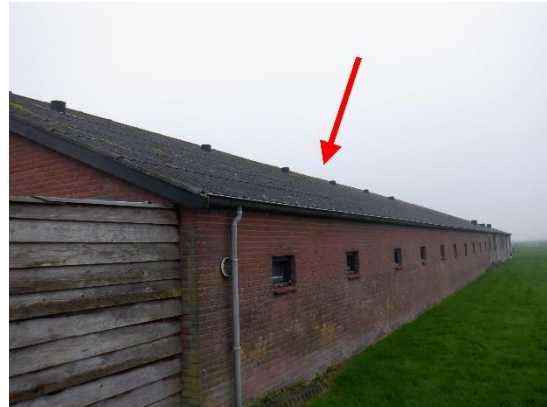
| Bron nr. | Ruimte | Bron | Risico-Klasse |
|---|---|---|---|
| 4 | Schuur 4 | Golfplaat dakbedekking | 2 buiten-sanering |

Foto 13 | Foto voor bron Golfplaat dakbedekking

Foto 14 | Foto voor bron Golfplaat dakbedekking

Foto 15 | Foto voor bron Golfplaat dakbedekking

Foto 16 | Foto voor bron Golfplaat dakbedekking

| <b>Conclusies en/of aanbevelingen; saneren voorafgaand aan renovatie of sloop, maar saneren op korte termijn niet noodzakelijk.</b> | |

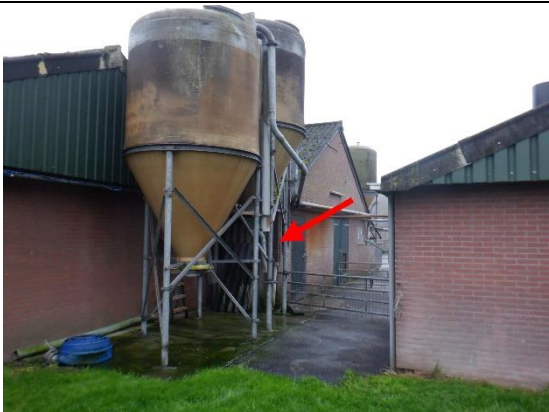
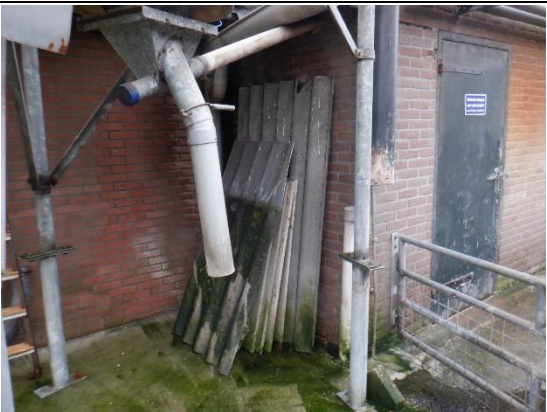
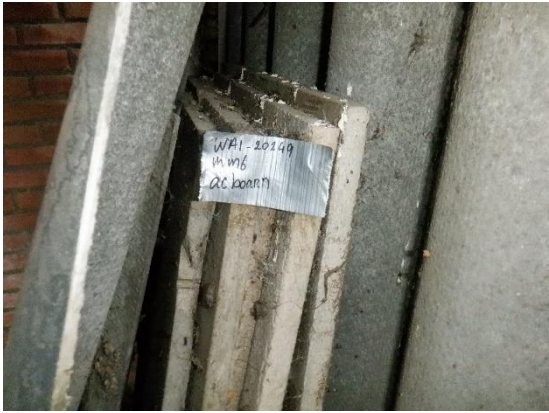
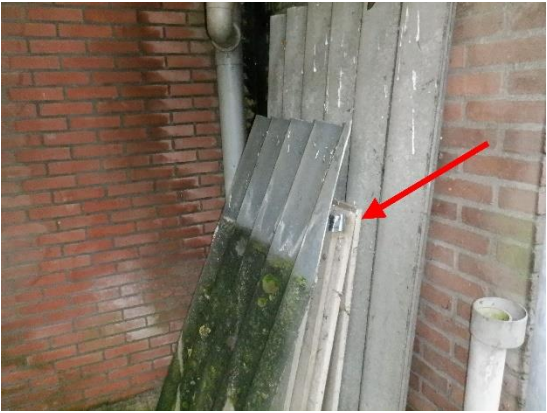
| Bron nr. | Ruimte | Bron | Risico-Klasse |
|---|---|---|---|
| 6 | Erf | Losliggend asbestverdacht materiaal | 1 buiten-sanering |

| Foto 21 Foto voor bron Losliggend asbestverdacht materiaal | Foto 22 Foto voor bron Losliggend asbestverdacht materiaal |
| Foto 23 Foto voor bron Losliggend asbestverdacht materiaal | Foto 24 Foto voor bron Losliggend asbestverdacht materiaal |

| <b>Conclusies en/of aanbevelingen; saneren voorafgaand aan renovatie of sloop, maar saneren op korte termijn niet noodzakelijk.</b> | |

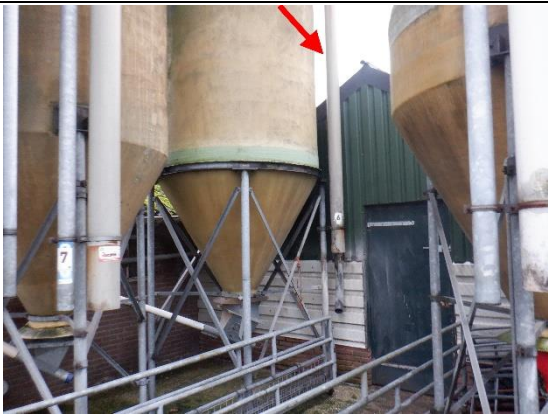
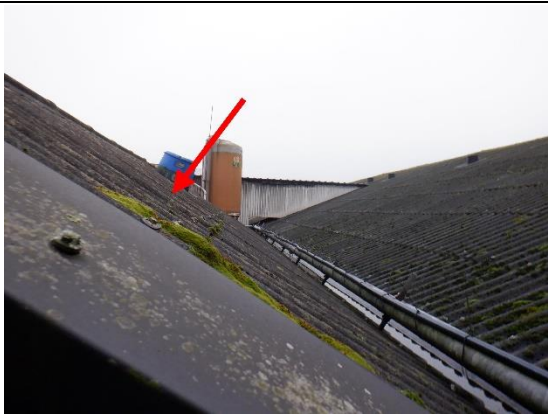
| Bron nr. | Ruimte | Bron | Risico-Klasse |
|---|---|---|---|
| 7 | Schuur 5 | Golfplaat dakbedekking | 2 buiten-sanering |

| Foto 25 Foto voor bron Golfplaat dakbedekking | Foto 26 Foto voor bron Golfplaat dakbedekking |

| <b>Conclusies en/of aanbevelingen; saneren voorafgaand aan renovatie of sloop, maar saneren op korte termijn niet noodzakelijk.</b> | |

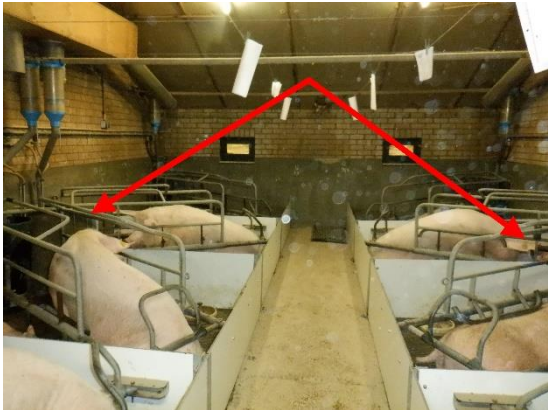
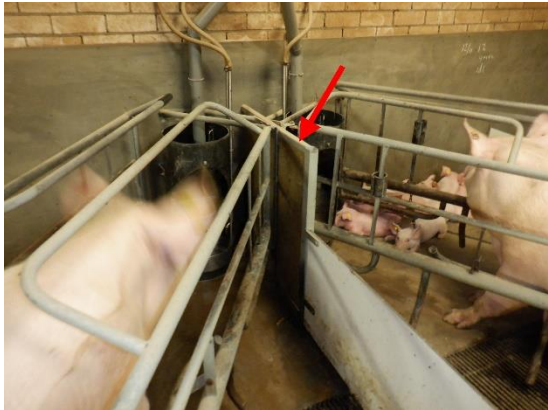
| Bron nr. | Ruimte | Bron | Risico-Klasse |
|---|---|---|---|
| 8 | Schuur 4 | Varkensschotten | 1 binnen sanering |

| De toepassing zit geklemd in een stalen profiel die aan de muur is bevestigd en kan zonder schade of breuk aan het materiaal worden verwijderd. | |
| <p>Foto 27 Foto voor bron Varkensschotten</p> <p>Foto 28 Foto voor bron Varkensschotten</p> | |

| <b>Conclusies en/of aanbevelingen; saneren voorafgaand aan renovatie of sloop, maar saneren op korte termijn niet noodzakelijk.</b> | |

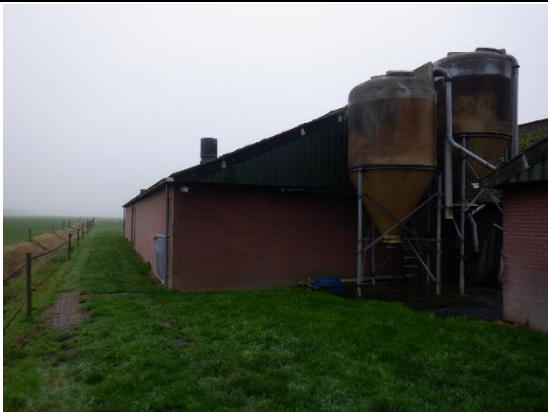
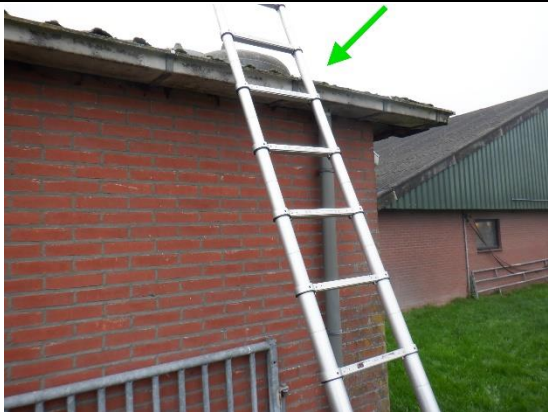
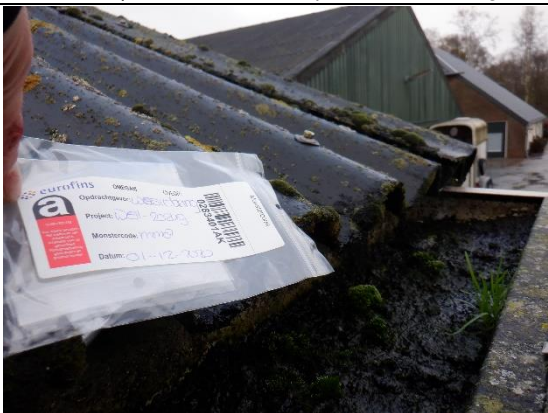
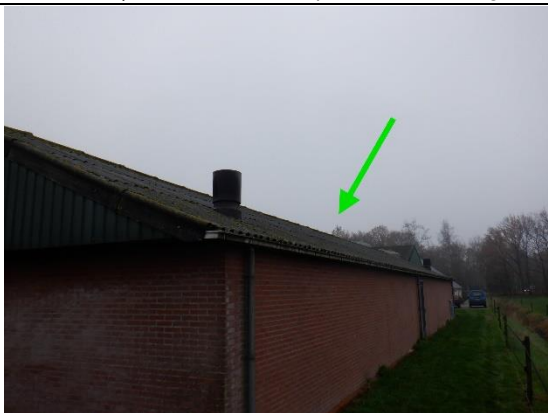
| Bron nr. | Ruimte | Bron | Monster | Certificaat | Type | Analyseresultaat |
|---|---|---|---|---|---|---|
| 2 | Schuur 2 | Golfplaat dakbedekking | MM8 | 1123177 | M | <0.1 m/m % (niet aantoonbaar) Geen Asbest |

| Foto 5 Foto voor bron Golfplaat dakbedekking | Foto 6 Foto voor bron Golfplaat dakbedekking |
| Foto 7 Foto voor bron Golfplaat dakbedekking | Foto 8 Foto voor bron Golfplaat dakbedekking |

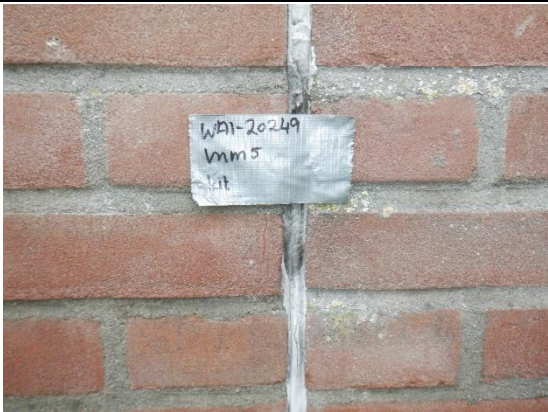
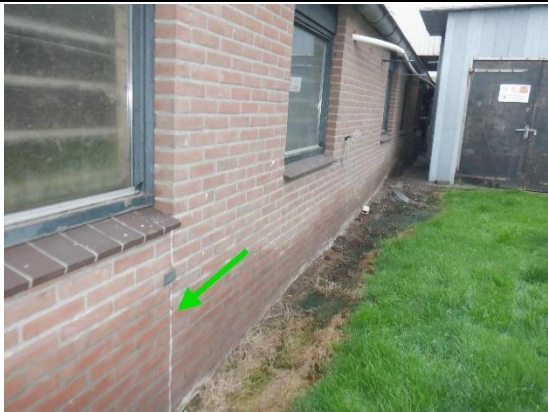
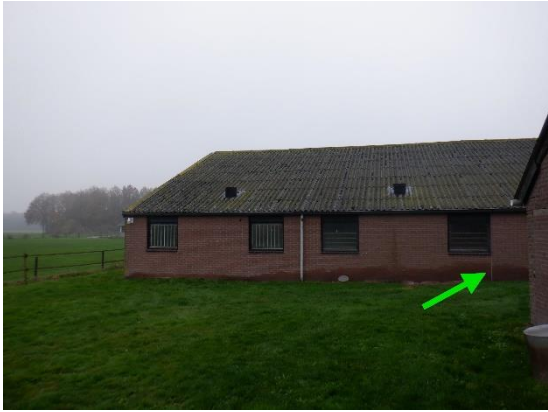
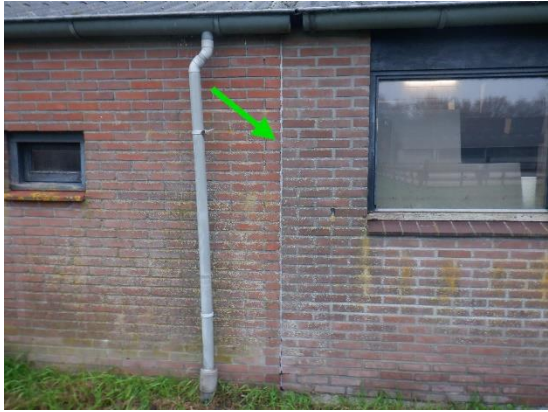
| Bron nr. | Ruimte | Bron | Monster | Certificaat | Type | Analyseresultaat |
|---|---|---|---|---|---|---|
| 5 | Schuur 4 | Constructieve kit | MM5 | 1121431 | M | <0.1 m/m % (niet aantoonbaar) Geen Asbest |

| Foto 17 Foto voor bron Constructieve kit | Foto 18 Foto voor bron Constructieve kit |
| Foto 19 Foto voor bron Constructieve kit | Foto 20 Foto voor bron Constructieve kit |

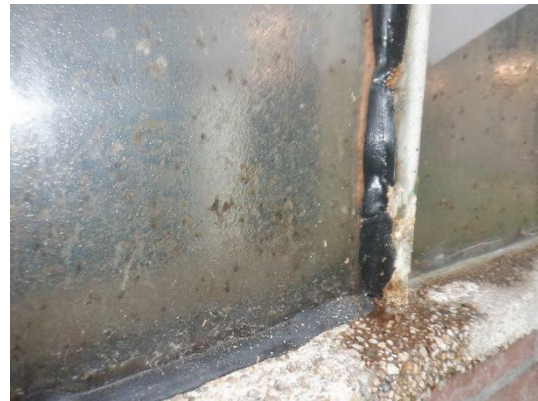
Foto raamafwerking niet verdacht

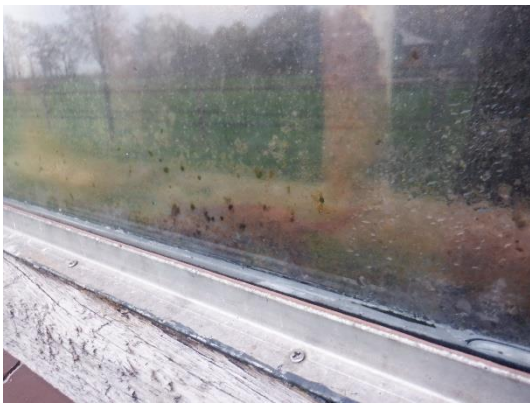
Foto niet verdachte raamafwerking

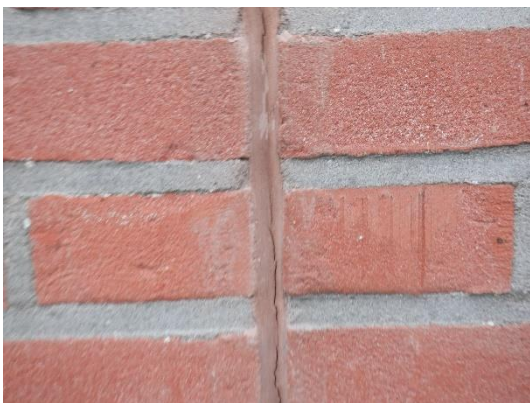
Foto niet verdachte kit in de gevel
